ALCALDÍA MAYOR
DE BOGOTÁ D.C.

HÁBITAT
Unidad Administrativa Especial de
Servicios Públicos

Informe mensual de Supervisión y Control

Período de análisis: septiembre de 2022.

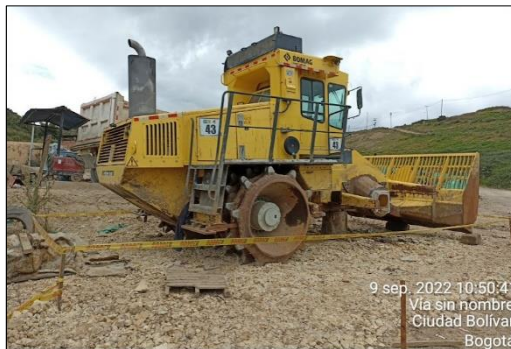
Fuente: SDF – Visitas de campo del día 9 de septiembre de 2022.

En visita administrativa y de campo realizada el 9 de septiembre de 2022, se evidencia que la compactadora BOMAG de Residuos No. 43 continúa varada en taller provisional de zona VII, requiere reforzar la guarda en la parte inferior para que soporte el rozamiento con los residuos y evitar así el ingreso de residuos al compartimento de mangueras y conexiones hidráulicas.

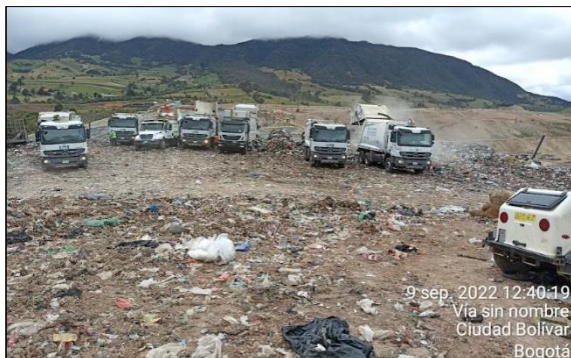
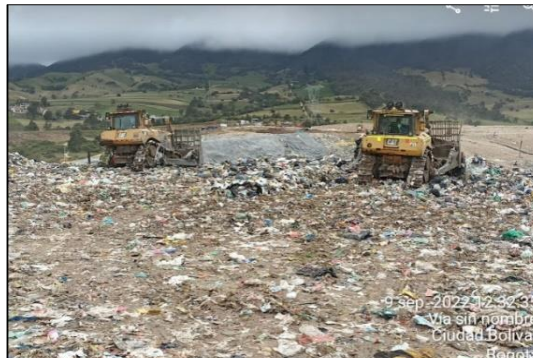
Fuente: SDF – Visitas de campo del día 9 de septiembre de 2022.

En el frente de trabajo, se observó Cupo para disposición de 8 a 10 vehículos en simultáneo. Maquinaria operativa: 2 Bulldozer CATERPILLAR D8T (Internos 40 – 41) un Bulldozer D8K y un Bulldozer Komatsu D61PX.

Esta maquinaria se encontraba realizando labores de recepción y extendido de los residuos. No se cuenta con maquinaria necesaria para la disgregación y compactación de los residuos. El Concesionario no cuenta con la maquinaria establecida en el Acuerdo No. 2 para el frente de disposición que consta de 4 Bulldozer CAT D8T y 2 compactadoras CAT 826H.

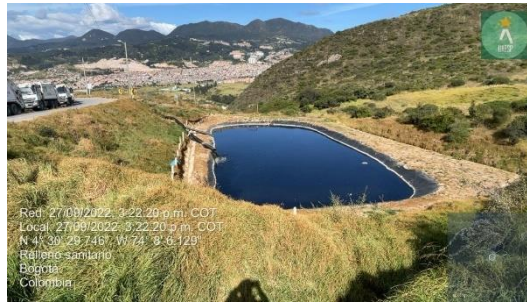
Fuente: UAESP visitas de campo 27 de septiembre de 2022.

Secador de lodos: En visitas realizadas por el personal de la UAESP, no se evidenciaron actividades de mantenimiento en esta estructura. Según el informe mensual de la interventoría a corte de septiembre de 2022, este pondaje tiene un volumen de almacenamiento de lixiviados de 819 m³, de acuerdo con los informes tanto de la UTIDJ.

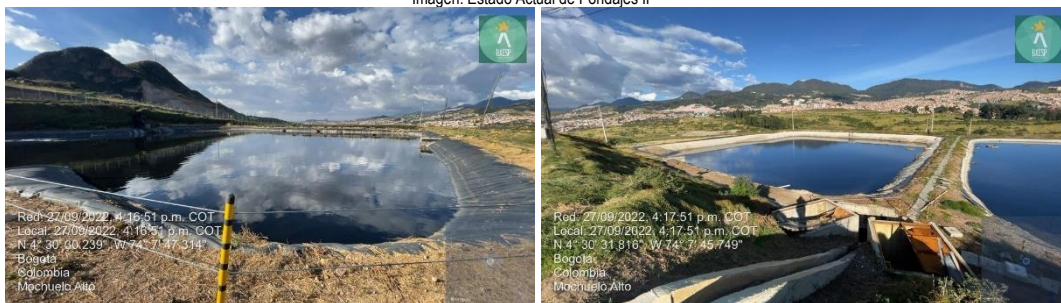
Imagen. Estado Actual de Pondajes II

Pondajes II: De acuerdo con las visitas de seguimiento a los pondajes de la zona II por parte del personal de la UAESP, no se evidenció actividades relevantes de mantenimiento durante septiembre de 2022. Sin embargo, en los reportes de mantenimiento del concesionario se reportan mantenimientos menores a las cajas y líneas de conducción entre estas unidades.

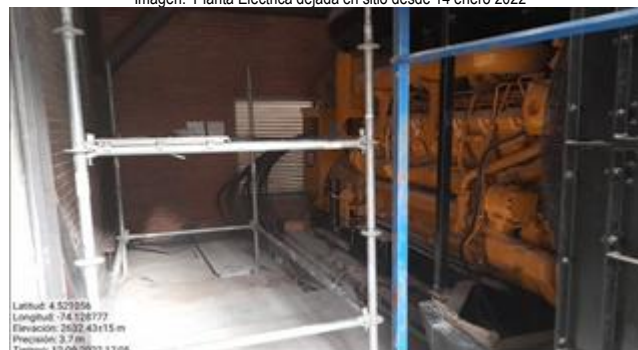
Imagen. Planta Eléctrica dejada en sitio desde 14 enero 2022

Desde el día 14 de enero de 2022, de acuerdo con comunicado emitido por INTERDJ-CGR fue ubicada una planta eléctrica e 2000 kVA en el espacio donde se desmontó la planta eléctrica de 800 kVA; durante el mes de agosto se evidencian adecuaciones de obra civil para mejorar la ventilación de área. De acuerdo con la descripción anterior, la PTL aún no cuenta con suplencia eléctrica, por lo cual el concesionario ha indicado que se realizarán adecuaciones de obra civil, a fin de lograr una mejor ventilación para el área, y lograr el óptimo funcionamiento de la planta eléctrica.

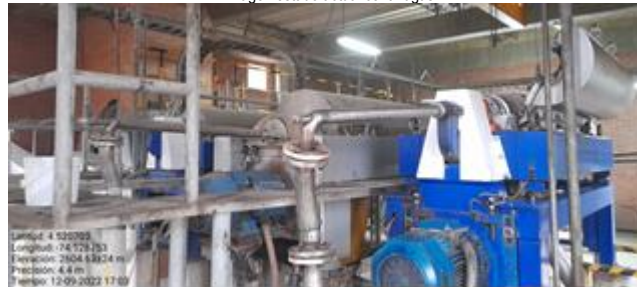
Imagen estado actual centrifugas

No se evidencia avance en cuanto a rehabilitación de equipos que se encuentran en mantenimiento correctivo, como las centrifugas en edificio de deshidratación de lodos y edificio de soplantes, no se ha evidenciado operación de centrifuga #2, ni soplantes M18 y M20 teniendo en cuenta lo reportado en los informes mensuales y diarios de operación de la interventoría.

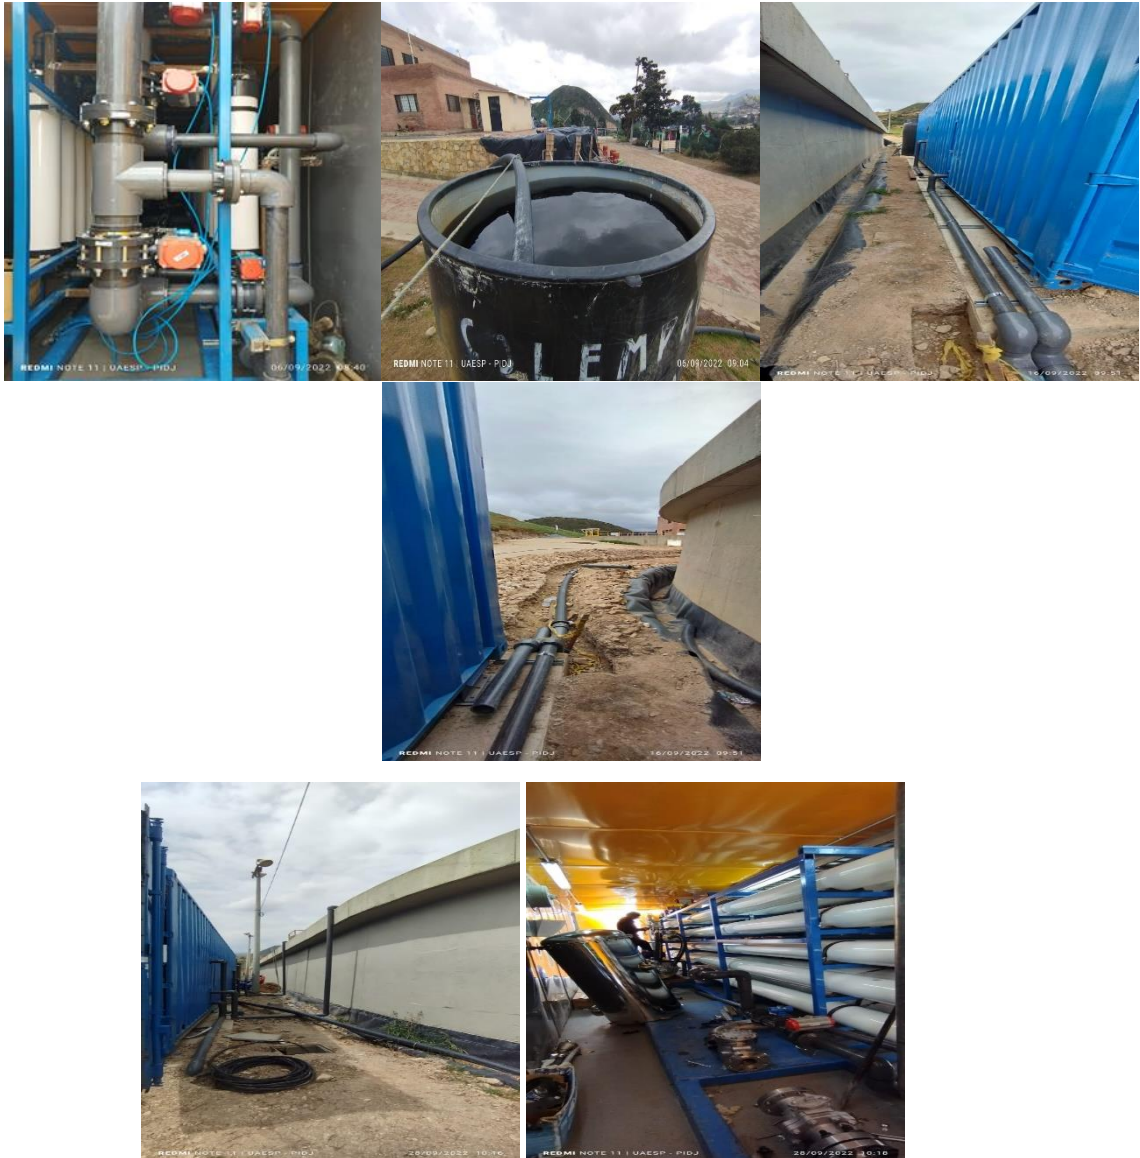
Fuente: SDF – Visitas de campo del día 06,16 y 20 de septiembre de 2022.

- CGR comenzó a colocar las líneas de tubería de 4" para la captación del lixiviado a tratar por medio de las unidades de ultrafiltración, la coaptación es desde la caja de salida de la PTL
