## FICHA DE INVENTARIO Y VALORACIÓN DE BIENES CULTURALES INMUEBLES

INMUEBLE No MZ 003

Hoja 1 PR 026

1.1. Nombre del Bien	CL 10 2 83	1.2. Otros nombres	N.A.
1.3. Pertenece a valoración colectiva	No	1.4. Nombre	N.A.

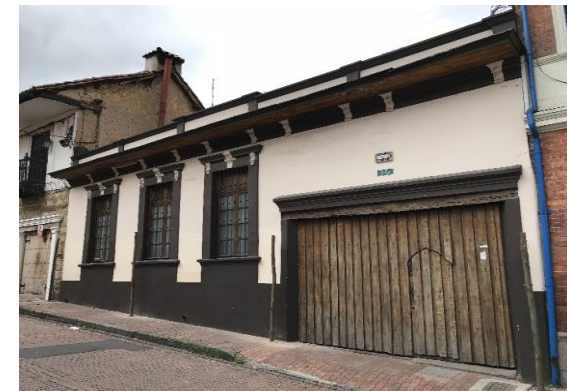
## 9. FOTOGRAFÍA DEL INMUEBLE

<b>14. DESCRIPCIÓN</b>
Inmueble de 1 piso paramentado en un predio medianero de forma irregular, cuyas dimensiones son: frente de 13,60 m y fondo de 52,62 m, logrando una proporción de 1 a 3,86 veces aproximadamente, con frente sobre la Calle 10. La ocupación del predio se realiza a través de un volumen de 2 patios laterales y un patio posterior, el cual por las condiciones del terreno inclinado, se encuentra en un nivel superior de aproximadamente un piso. El inmueble posee un acceso lateral mixto vehicular y peatonal que conduce al primer patio, el cual se encuentra rodeado por una sala ubicada en la crujía frontal, 3 alcobas en la crujía lateral y un baño y un comedor en la posterior. El segundo patio es rodeado en su cuerpo lateral por una alcoba, una cocina y un baño, mientras un patio cubierto y depósito se localizan en su crujía posterior, antecediendo la entrada al patio posterior, la cual consiste en una escalera recta de piedra. Su fachada es de un cuerpo que consta de zócalo pintado, alero de caja y ático. Está formada por 4 vanos rectangulares: uno al lado oriente de acceso a la vivienda, que también es acceso vehicular y cuenta con una cornisa superior; los siguientes 3 vanos son ventanas rectangulares que posee un marco de pañete, cornisa, alfajía, y apliques de yeso en su parte superior. Debajo del alero se localiza una cornisa corrida intercedida por ménsulas, y sobre él se ubica un muro tipo ático dividido por machones en 5 secciones. Su cubierta se conserva en teja de barro.

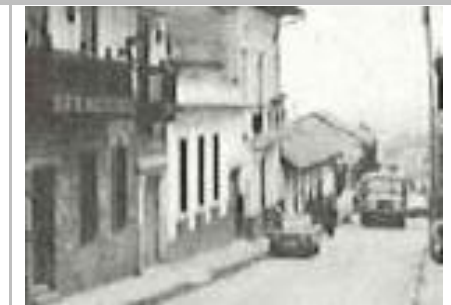
## 11. FOTOGRAFÍA ANTIGUA

Fuente: Recorridos fotográficos por el centro de Bogotá, Noviembre 1981 - Febrero 1982. Colcultura

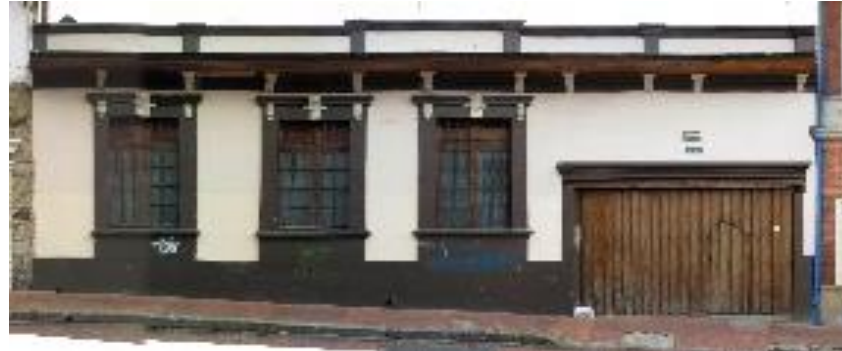
**Fachada Norte**
**Fuente:** Equipo Fotografía PEMP Patrimonio Inmueble

**Valor estético:** De acuerdo con lo descrito y su valoración histórica el inmueble tiene una lectura integral, ya que son pocas las modificaciones que ha tenido y no alteran su volumetría original. Su fachada presenta elementos singulares como su ornamentación de cornisas, ménsulas y apliques de yeso y cemento, además, cuenta con elementos repetitivos que comparte con las otras viviendas del sector, como son su zócalo pintado, alero de caja y muro de ático, la homogeneidad de estas fachadas conforma la imagen histórica del centro.
