Utilización de buzas de circon en colada continua

S. ALUJA *
S. DE AZA
P. DURAN
D. A.-ESTRADA

* ICASA (Zaragoza)
e Instituto de Cerámica y Vidrio
Arganda del Rey - Madrid

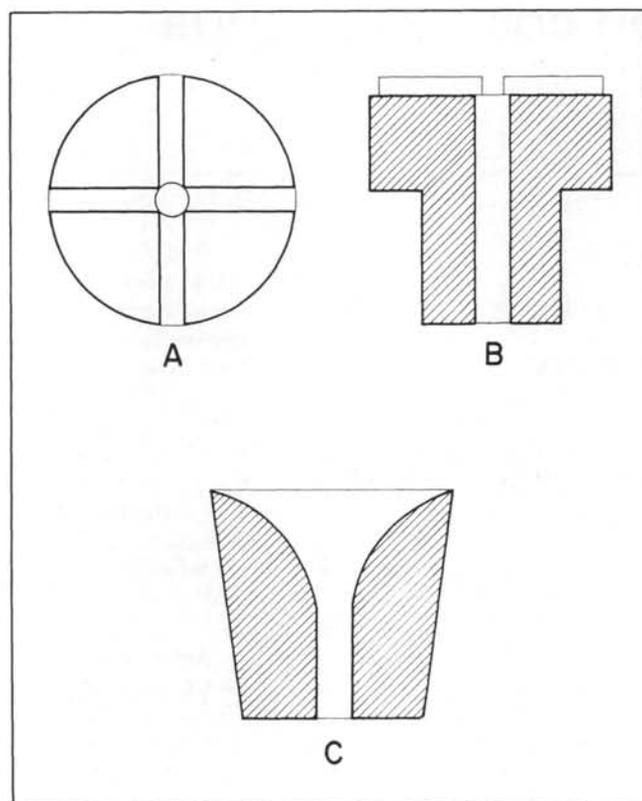
Varios son los sistemas utilizados para evitar las turbulencias y conseguir un régimen laminar del cordón de colada, entre ellos tenemos: **a)** *utilización de buzas almenadas (slots)* (figura 1A), que evitan el remolino a la entrada del metal fundido en la buza, y **b)** *Colocación de pantallas*, alrededor de la cabeza de la buza, fabricadas con rasillas y que evitan a su vez la penetración de escoria al final de la colada.

FIG. 1.—Esquemas de diferentes tipos de buzas.

- a.1) *Troncocónicas*, con las cuales se consigue un cierre perfecto en función de la presión ferroestática del acero en la artesa sobre ella (fig. 1 C).
- a.2) *De escalón lateral*, con lo que se forma un laberinto al asentar la buza en el portabuzas y se dificultan las posibles filtraciones del caldo (figura 1 B).

- b.1) *De canal cilíndrico* (fig. 1 B).
- b.2) *De canal cónico* (fig. 1 C).

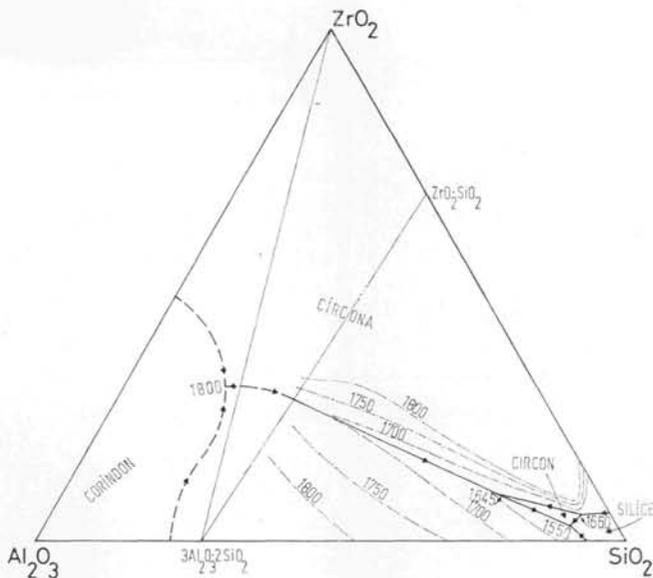
Las temperaturas de 1.565° C y 1.570° C son lo suficientemente elevadas, como podemos apreciar por el diagrama SiO₂-ZrO₂-Al₂O₃, figura 2, para no sólo aumentar considerablemente el contenido de líquido en

FIG. 2.—Diagrama de equilibrio $ZrO_2-Al_2O_3-SiO_2$ (2,3).

la buza sino incluso para acelerar la disociación del circón, dando lugar a un incremento de la velocidad de desgaste en las superficies interiores de la buza de circón.

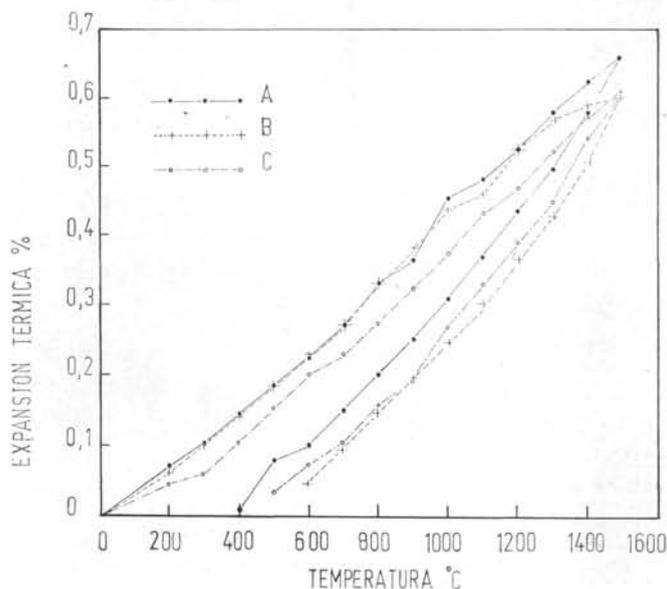
se puede apreciar, los valores de la expansión térmica están dentro de los considerados normales para este tipo de materiales y si bien las buzas A y B presentan una mayor expansión térmica que la buza C, la diferencia no es muy significativa.

FIG. 4.—Curvas de expansión térmica de las buzas estudiadas.
