**“PROPUESTA DE REHABILITACIÓN ESTRUCTURAL
CONSTRUCTIVA PARA LA VIVIENDA DE LA FAMILIA PLAZA
AVELDAÑO”**

**MONOGRAFÍA PREVIA A LA
OBTENCIÓN DEL TÍTULO
EN INGENIERÍA CIVIL**

CUENCA-ECUADOR

RESUMEN

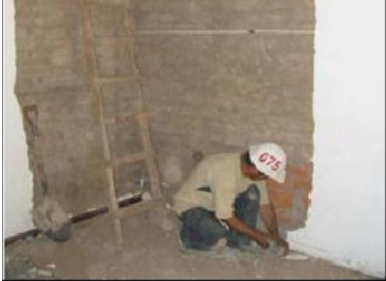
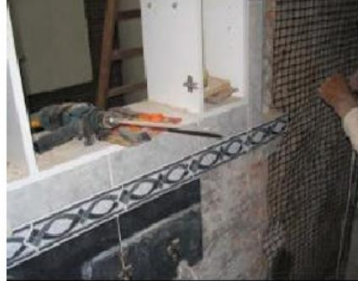
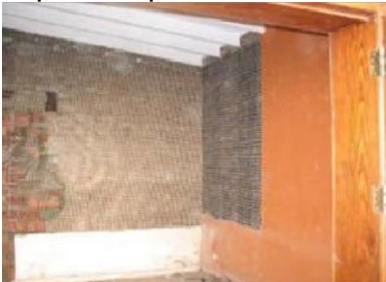
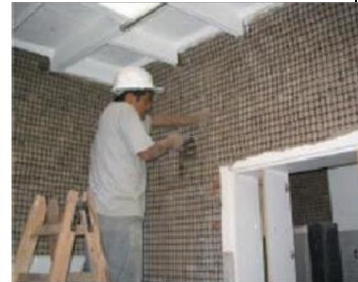
Descripción:	<p>Abofamiento en la cara interna del muro</p> <p>Manchas por humedad</p> <p>Desprendimiento de material en la zona inferior del muro</p>
Posibles causas:	<p>El principal daño, es la deformación del muro en su parte media superior, posiblemente causada por la humedad que proviene de la casa contigua, la cual se conoce que se encuentra en un pésimo estado, y debido a su condición transmite la humedad al muro de la vivienda de la familia Plaza.</p> <p>Otro factor importante, son las filtraciones de agua producto de instalaciones defectuosas o las goteras que presenta la cubierta.</p>

<p>Observaciones:</p>	<p>Es importante el estudio a fondo de la humedad que posiblemente proviene de la vivienda contigua, pues aunque se dé solución al abofamiento y se lo refuerce, es necesario tomar medidas para evitar la humedad. Éste estudio no se realizó ya que no se mantiene contacto con los propietarios y la casa se encuentra deshabitada.</p>

<p>Tratamiento:</p>	<p>Debido al limitado acceso que se tiene con la vivienda contigua, se propone el reforzamiento del muro con la aplicación de malla Nervometal, pues el abofamiento es una anomalía que como característica especial tiende a provocar en los muros de adobe desprendimiento de material y con ello la pérdida de sección resistente. Seguidamente se detallan el proceso constructivo del reforzamiento (7):</p> <ol style="list-style-type: none"> 1) Apuntalar el área tributaria que soporta el muro, como primer paso para prevenir desplomes al momento de la intervención. 2) Retirar el revoque del muro, y el exceso de adobe hasta recuperar la forma plana del elemento.

<ol style="list-style-type: none"> 3) Realizar perforaciones en la pared cada 30cm horizontal y vertical con una broca 3/8". 4) Las mallas se presentan en rollos de 0.60 metros de ancho por 2.21m de longitud. Previo a su colocación se deberá cortar la malla con una tijera gruesa tratando de cubrir de manera continua la mayor superficie posible en forma horizontal.

<ol style="list-style-type: none"> 5) Colocar la malla en el lado interno del muro (la cara externa es colindante) y se fija con clavos doblados. 6) Cuando la malla se encuentre bien sujeta al muro, se procede a enlucir la pared con mortero arena-yeso 1:2.

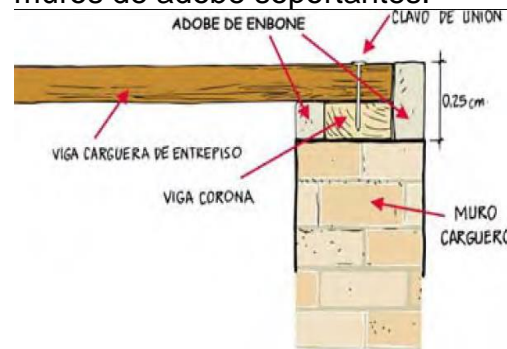
Descripción:	Estructura de cubierta deteriorada en su mayoría, con elementos desprendidos (carrizo y ciertas viguetas), algunos elementos de madera presentan zonas de pudrición. El revestimiento (tejas) y planchas de zinc para impermeabilización, se encuentran deterioradas, rotas o con agujeros que permiten la infiltración del agua lluvia hacia el interior de la vivienda.
Posibles causas:	- La principal causa, se considera la falta de mantenimiento en la estructura y en sus

- 4) Antes de proceder a la colocación de los elementos de madera es importante inmunizar las vigas y viguetas con sustancias como Merulex, este es un líquido para madera con base en insecticidas y fungicidas que ayudará a proteger a la madera del ataca de hongos o de insectos. Se puede aplicar con brocha, pistola o corta inmersión a razón de 250 gr/m².
- 5) Luego de inmunizada la madera, se comenzará con la colocación de la nueva estructura, comenzando por los durmientes que son los responsables de transmitir las cargas de manera uniforme hacia los muros portantes, no podemos obviar que las vigas durmientes deberán seguir la inclinación de la culata de la vivienda, ya que se debe mantener ésta prolongación del muro. A continuación se presenta el tipo de anclaje que deberán tener dichos elementos con los muros de adobe soportantes.

- 6) Posteriormente se colocarán las vigas y viguetas de eucalipto, que soportarán la cubierta, cuyo dimensionamiento se realiza en el capítulo siguiente.
