INFORME SOBRE DAÑOS Y ESTADO DEL EDIFICIO SITO EN LA CALLE
SAN ANTÓN N° 13 DE JEREZ DE LA FRONTERA

CARLOS SÁNCHEZ-POLACK MORATE. ARQUITECTO
Octubre de 2007

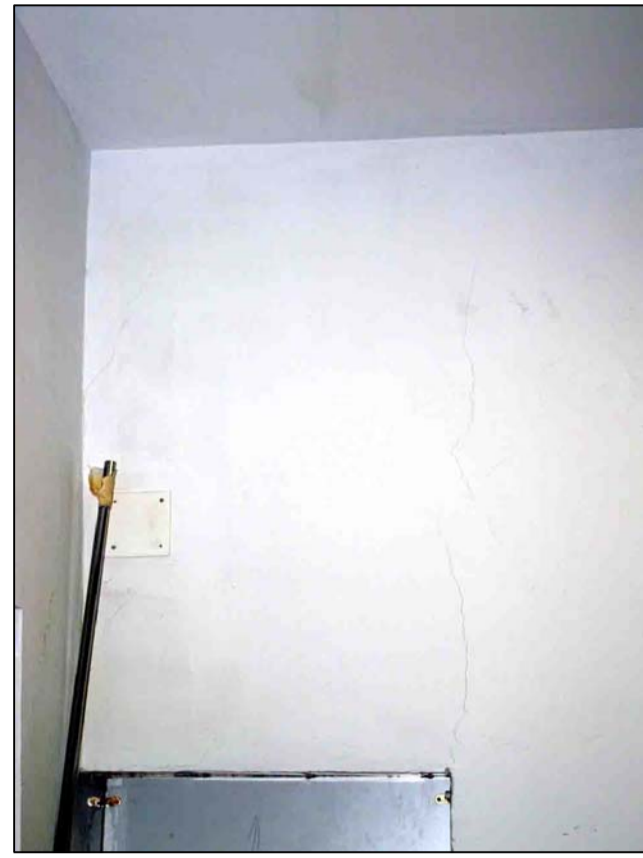
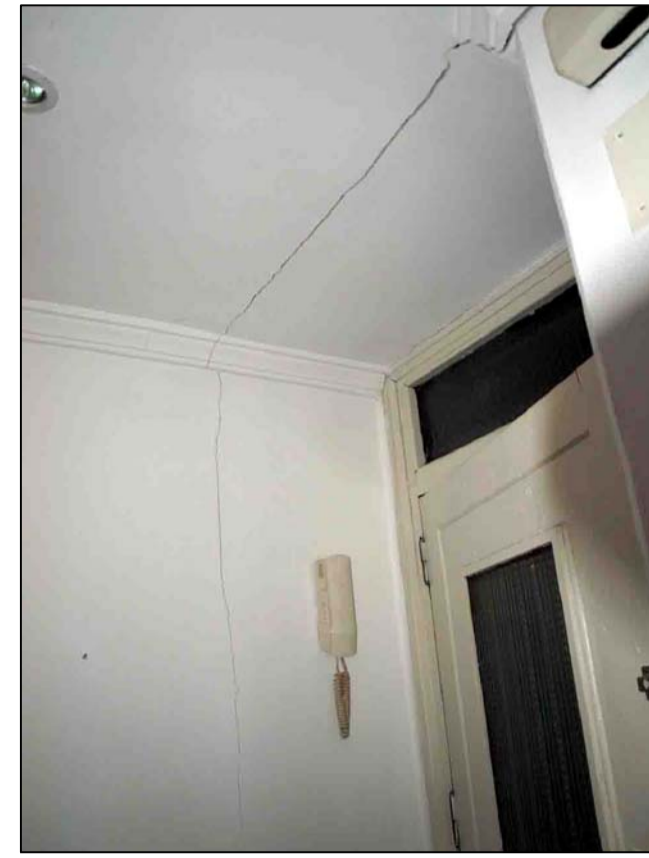
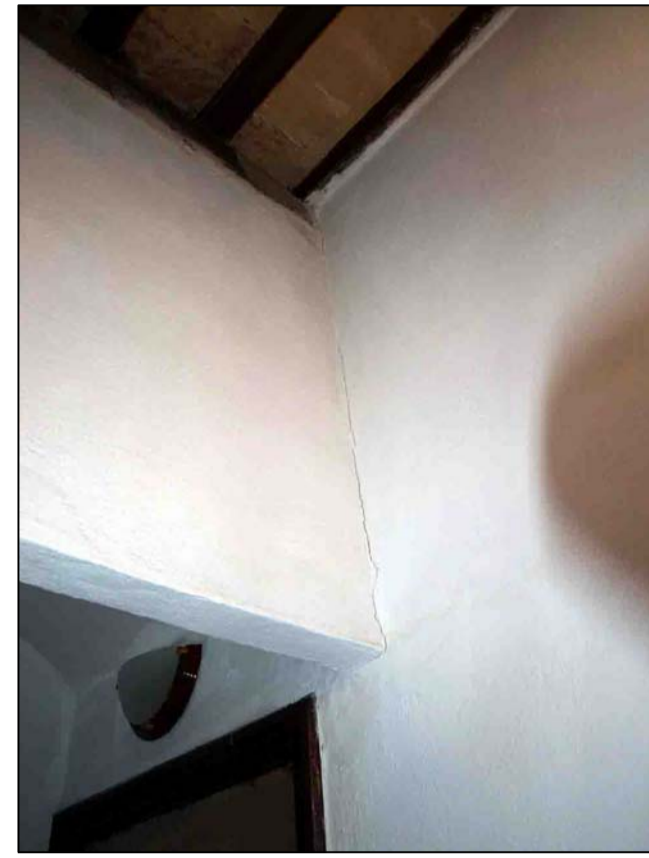
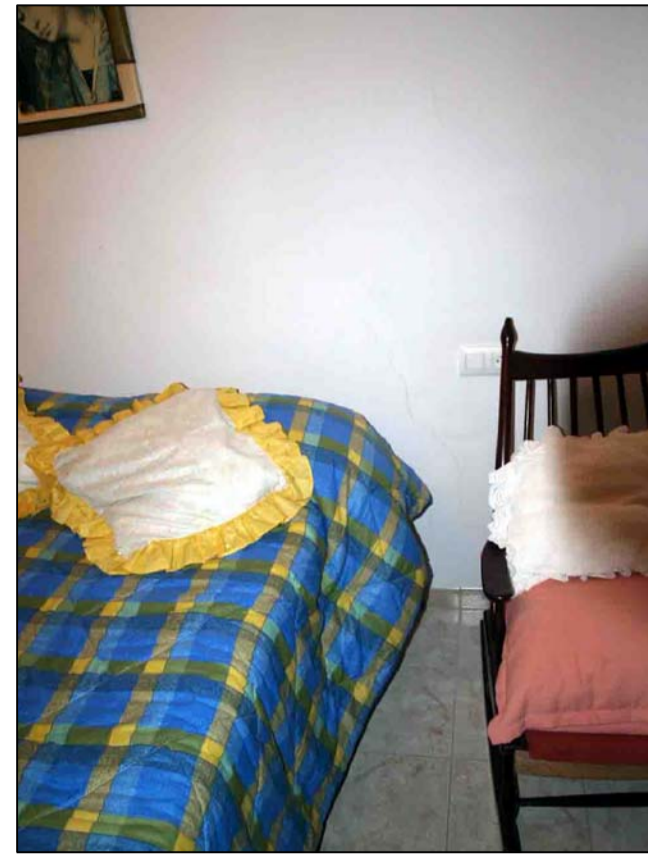
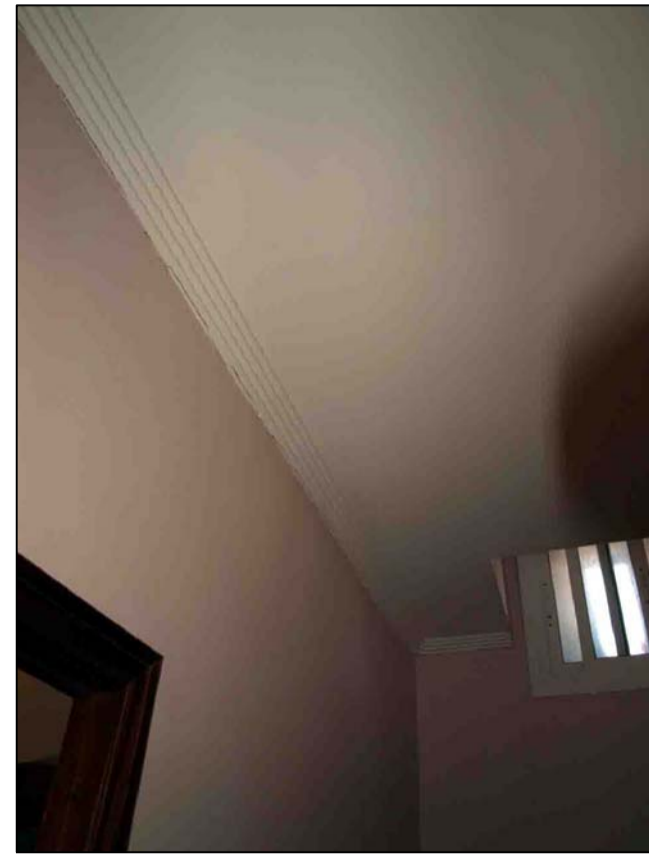
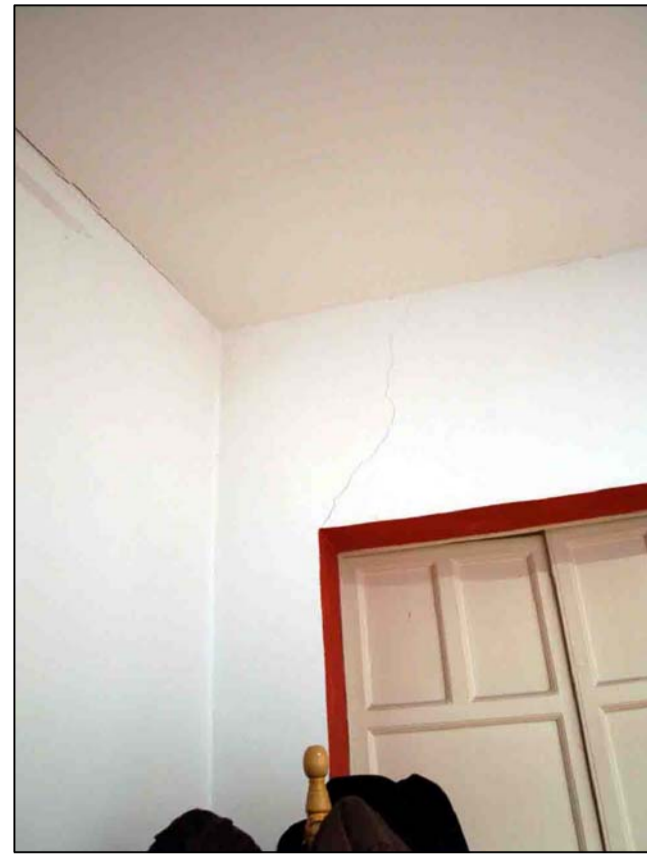
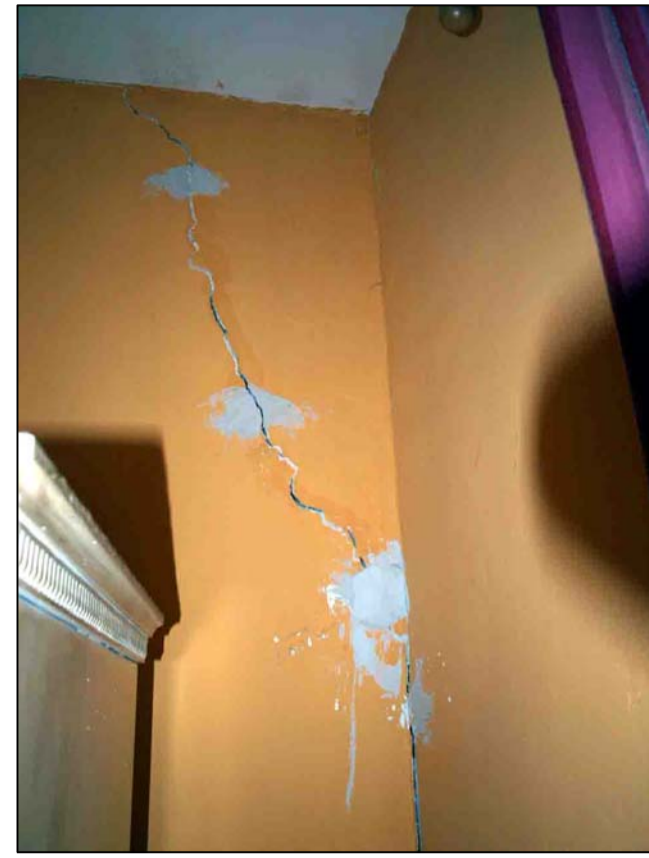
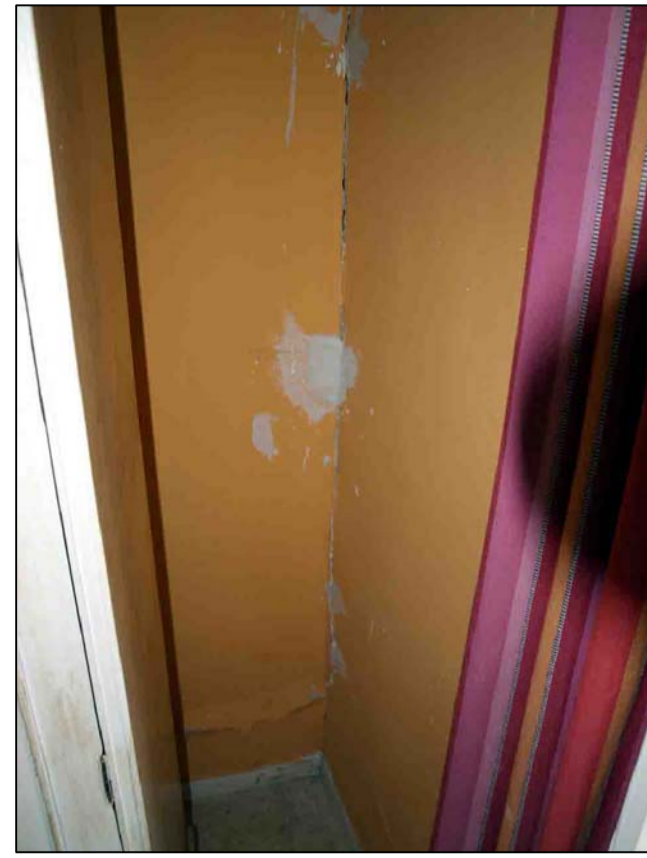
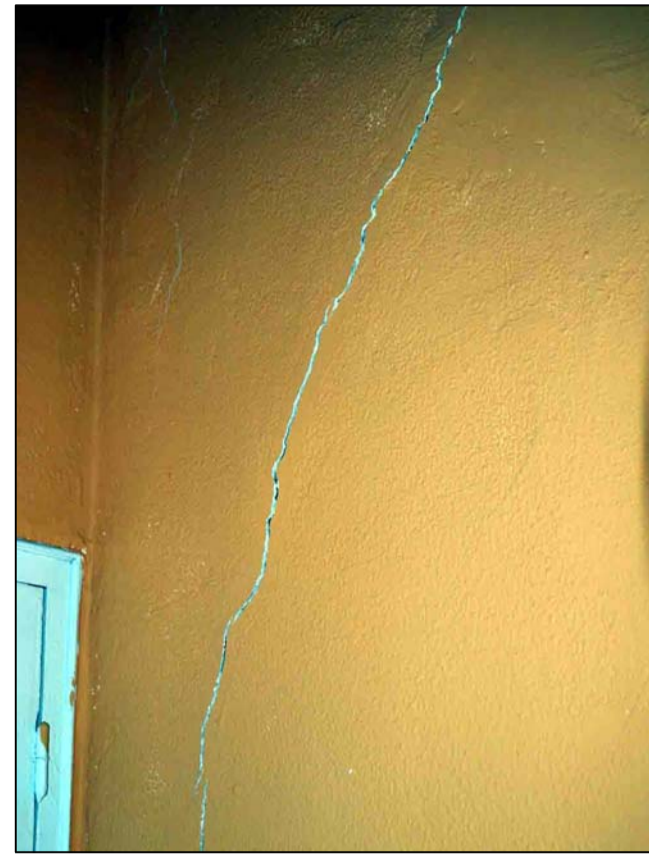
PLANTA BAJA.
DESCRIPCIÓN Y SITUACIÓN DE DAÑOS.

Los daños ocasionados en la finca son sin duda el resultado de la alteración del terreno de apoyo del muro medianero, ya que la disposición de las grietas en muros y las aberturas en la solería, reflejan el desplazamiento del muro por vuelco hacia la finca donde se realiza la excavación.

Las grietas aparecidas en la finca de C/ San Antón nº 13, interesan tanto el muro de carga medianero como los muros de carga y tabiques perpendiculares unidos al mismo en las dos plantas. Todas ellas y las fotografías de las más relevantes se adjuntan en los planos que forman parte de este informe.

En los planos aportados se aprecia que **el eje de la parábola, cuyos extremos se encuentran entre las grietas 1 y 9 señaladas en el plano de planta baja, está situado en el punto correspondiente con la zona de la escalera de la casa afectada. Punto donde ya está ejecutado el muro de hormigón y que por tanto revela un problema de ejecución anterior a la realización del muro de esta zona de la cimentación del sótano.**

La reparación de las grietas debe realizarse mediante el picado del revestimiento entorno a la misma, la apertura de sus labios, llaveado con elementos de acero, recibido de las mismas con mortero no reticulable y enfoscado y enlucido de las zonas afectadas. Los paramentos con humedad es necesario picarlos y enfoscarlos. Las solerías de los pavimentos agrietados hay que levantarlas y volverlas a solar. Los falsos techos de escayola es preciso desmontarlos parcialmente en las zonas afectadas y reponerlos. Finalmente hay pintar todas las habitaciones donde se realicen las reparaciones.
