# Catalogación y estudio de los elementos de patrimonio histórico y artístico de las viviendas de El Cabanyal

## Fichas

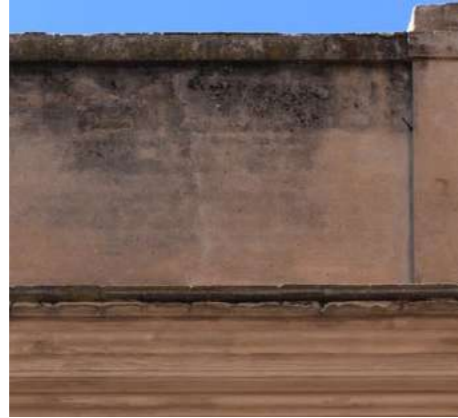
Presencia de costra biótica y pérdida del estrato pictórico.

Las principales lesiones detectadas en estos elementos están relacionadas con la aparición de humedades. También son frecuentes los abolsamientos y desprendimientos del revestimiento, generalmente provocados por la acción del agua o la incompatibilidad entre el soporte y el acabado, o entre éste último y otros acabados añadidos posteriormente. Del mismo modo, se encuentran revestimientos cuarteados o con pequeñas fisuras, que pueden aparecer por los factores ya mencionados o por problemas de retracción del mortero o asiento del edificio.

Antes de proceder a la restauración de estos elementos, es recomendable asegurar la estabilidad de la patología y que las causas de su origen -en su mayoría relacionadas con problemas de humedad y de adherencia al soporte- estén corregidas a fin de evitar la reaparición de las lesiones. Si se detectan sales solubles procedentes del interior de los revestimientos se procederá conforme a lo descrito en la ficha *Paramentos de Fachada Cerámicos. Ladrillo Visto*.

La consolidación de revestimientos continuos afectados por fisuras, grietas y abolsamientos se llevará a cabo mediante la previa humectación de la superficie con una solución hidroalcohólica al 50%. Posteriormente se procederá a la introducción de lechadas de morteros predosificados de inyección de ligante hidráulico, aplicados por colada o por inyección y hasta colmatar la lesión. Esto se aplicará en toda la superficie del revestimiento continuo afectada, aprovechando grietas y juntas de lagunas. En aquellas zonas donde no sea posible conseguir una correcta consolidación por falta de entrada al soporte, se realizarán pequeños orificios con el uso de un punzón, para de este modo poder inyectar el mortero. A su vez, se irán sellando los bordes de los revestimientos originales, pequeñas grietas y fisuras con un mortero realizado con hidróxido de cal y árido tamizado, en proporción 1:3. Las grietas de mayor tamaño, así como el recercado de restos de enlucido, se sellarán con un mortero de hidróxido de cal y arena sin tamizar en proporción 1:3.

Se complementará el trabajo de consolidación, cuando sea necesario, con el cosido de grietas en zig-zag realizados con varilla arenada o corrugada de fibra de vidrio de 4,6 y 8 mm, en función del tamaño de la grieta, previa perforación del muro con taladro e introducidas con resina de anclaje.

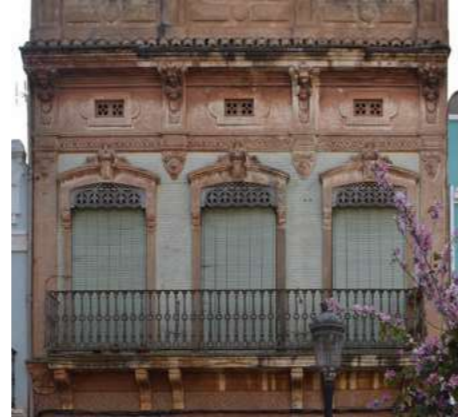
Erosión y solubilización del estrato pictórico.

La suciedad y la contaminación son otra de las causas de la degradación de estos paramentos, afectando principalmente a la tonalidad que percibimos de la fachada. Otra de las causas de la pérdida de coloración es el lavado de los pigmentos debido a la acción del agua.

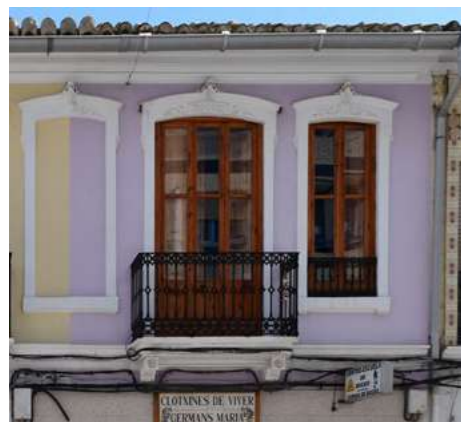
Pintura plástica de color inadecuado.

La aplicación de pinturas plásticas sobre los revestimientos tradicionales, sobre todo en tonalidades impropias, o los parches de mortero de cemento para tapar grietas o desconchados suponen la mayoría de las intervenciones no adecuadas. Del mismo modo, abunda la aplicación de aplacados o alicatados impropios.

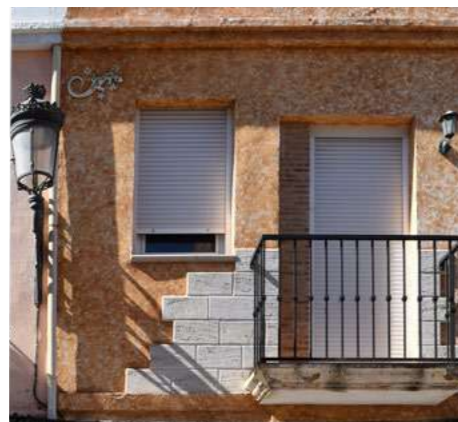
Revestimientos inadecuados.

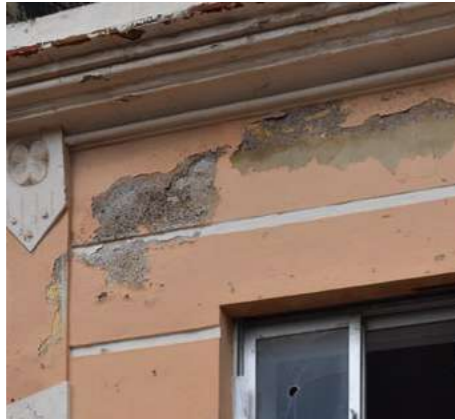
Disgregaciones.

Las principales lesiones detectadas sobre este tipo de revestimientos están relacionadas con desprendimientos, desconchados, disgregaciones y/o pérdidas de espesor del revestimiento, parciales o totales, generalmente provocadas por la incompatibilidad entre el acabado y el soporte o por problemas derivados de la retracción en la ejecución de las distintas capas.

Antes de proceder a la restauración de estos elementos, es recomendable asegurar la estabilidad de la patología y que las causas de su origen -en su mayoría relacionadas con problemas de humedad y de adherencia al soporte- estén corregidas a fin de evitar la reaparición de las lesiones. Si se detectan sales solubles procedentes del interior de los revestimientos se procederá conforme a lo descrito en la ficha *Paramentos de Fachada Cerámicos. Ladrillo Visto*.

La consolidación de revestimientos continuos texturizados afectados por fisuras, grietas y abolsamientos se llevará a cabo mediante la previa humectación de la superficie con una solución hidroalcohólica al 50%. Posteriormente se procederá a la introducción de lechadas de morteros predosificados de inyección de ligante hidráulico, aplicados por colada o por inyección y hasta colmatar la lesión. Esto se aplicará en toda la superficie del revestimiento afectada, aprovechando grietas y juntas de lagunas. En aquellas zonas donde no sea posible conseguir una correcta consolidación por falta de entrada al soporte, se realizarán pequeños orificios con el uso de un punzón, para de este modo poder inyectar el mortero. A su vez, se irán sellando los bordes de los revestimientos originales, pequeñas grietas y fisuras con un mortero realizado con hidróxido de cal y árido tamizado, en proporción 1:3. Las grietas de mayor tamaño, así como el recercado de restos de enlucido, se sellarán con un mortero de hidróxido de cal y arena sin tamizar en proporción 1:3.

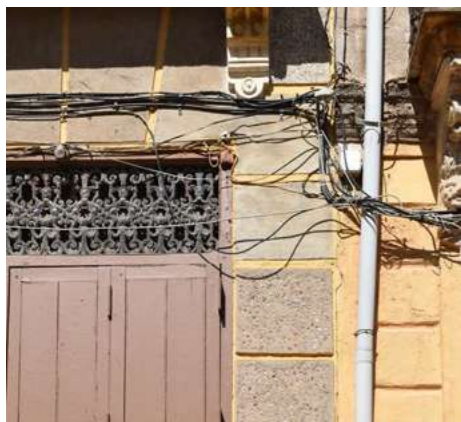
Parcheados con mortero.

La mayoría de intervenciones no adecuadas en este tipo de revestimiento se refieren a la aplicación de pinturas plásticas o la colocación de una nueva capa de mortero sobre la ya existente, quedando en apariencia un acabado liso.

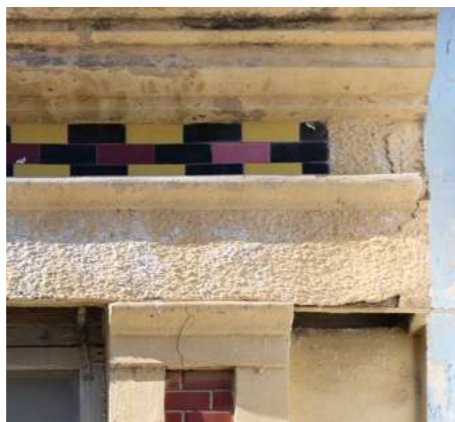
Aplicación de pintura plástica.

La aplicación de pinturas plásticas puede llegar a ocultar el texturizado, sobre todo en los acabados rugosos más finos como el labrado a la martillina o a la rasqueta. Además afecta a la transpiración del soporte, lo que puede provocar el desprendimiento del revestimiento.

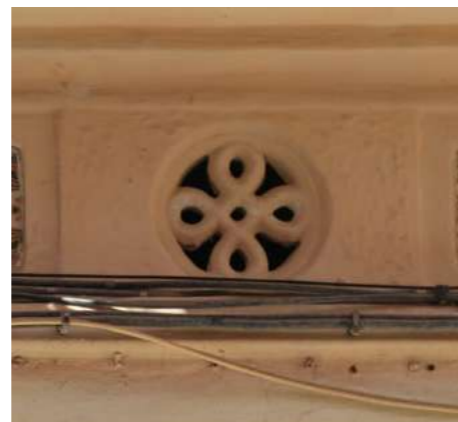
Pérdida de textura.

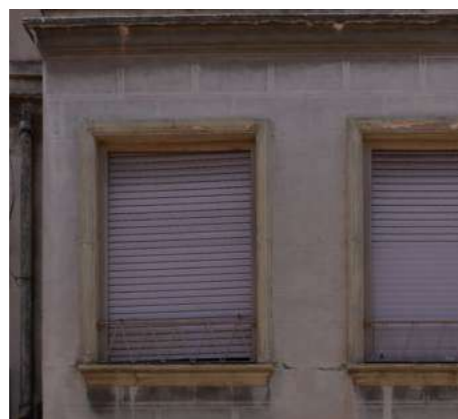
Desprendimientos.

En los revestimientos continuos con este tipo de acabado encontramos lesiones asociadas al diseño de los elementos de imitación, que pueden agravar las lesiones propias de los acabados lisos o rugosos que formen parte del revestimiento. En concreto se verán más agravadas aquellas que tienen que ver con el agua y las humedades que provoca, ya que algunos diseños favorecen el estancamiento de agua en determinadas zonas.

La consolidación de revestimientos continuos de imitación afectados por fisuras, grietas y abolsamientos se llevará a cabo conforme a lo descrito en las fichas *Paramentos de Fachada Continuos. Acabados Lisos* y *Paramentos de Fachada Continuos. Acabados Texturizados*, en función del carácter del revestimiento a intervenir. Generalmente se procederá a la humectación de la superficie con una solución hidroalcohólica al 50%, para, posteriormente, inyectar o aplicar por colada lechadas de morteros predosificados de ligante hidráulico, hasta colmatar la zona de la lesión. Esto se aplicará en toda la superficie del revestimiento continuo afectado, aprovechando grietas y juntas de lagunas. En aquellas zonas donde no sea posible conseguir una correcta consolidación por falta de entrada al soporte, se realizarán pequeños orificios con el uso de un punzón, para de este modo poder inyectar el mortero. A su vez, se irán sellando los bordes de los revestimientos originales, pequeñas grietas y fisuras con un mortero realizado con hidróxido de cal y árido tamizado, en proporción 1:3. Las grietas de mayor tamaño, así como el recercado de restos de enlucido, se sellarán con un mortero de hidróxido de cal y arena sin tamizar en proporción 1:3.

Se complementará el trabajo de consolidación, cuando sea necesario, con el cosido de grietas en zig-zag realizados con varilla arenada o corrugada de fibra de vidrio de 4,6 y 8 mm, en función del tamaño de la grieta, previa perforación del muro con taladro e introducidas con resina de anclaje.

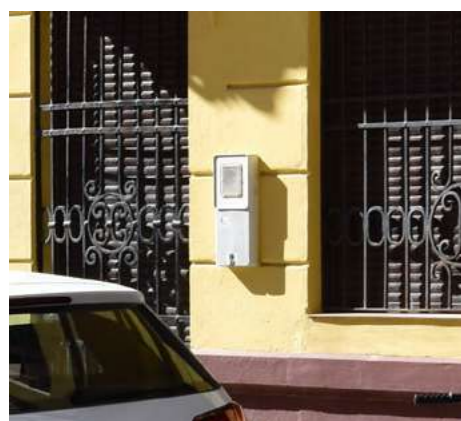
Pérdida del dibujo de despiece.

La intervención inadecuada más visible consiste en el relleno de juntas, rompiendo la continuidad compositiva del fingido, o la modificación de algún falso sillar. Este caso suele darse por la modificación de algún elemento de fachada, el paso de instalaciones, o las reparaciones mal ejecutadas de los elementos de imitación. La aplicación de pinturas plásticas es especialmente dañina en despieces sencillos pintados a mano, pudiendo llegar a ocultar el dibujo y pasando a percibirse como un paramento liso.

Antes de proceder a la restauración de estos elementos, es recomendable asegurar la estabilidad de la patología y que las causas de su origen -en su mayoría relacionadas con problemas de humedad y de adherencia al soporte- estén corregidas a fin de evitar la reaparición de las lesiones. Si se detectan sales solubles procedentes del interior de los revestimientos se procederá conforme a lo descrito en la ficha *Paramentos de Fachada Cerámicos. Ladrillo Visto*.

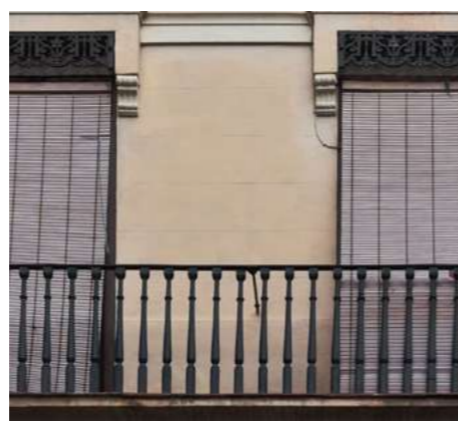
Pérdida del dibujo de despiece.

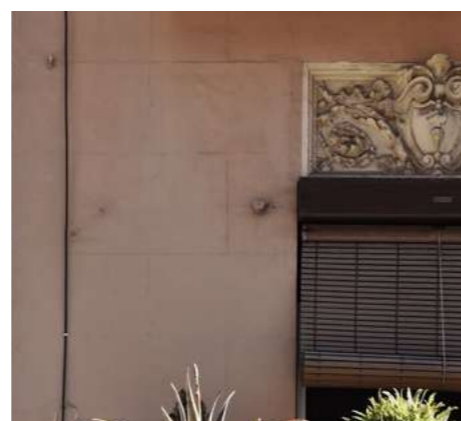
Del mismo modo, las intervenciones en los acabados de imitación incluyen las ya descritas en las fichas de *Paramentos de Fachada Continuos. Acabados Lisos* y *Acabados texturizados*, añadiendo aquellas que afectan al dibujo del despiece o avitolado.

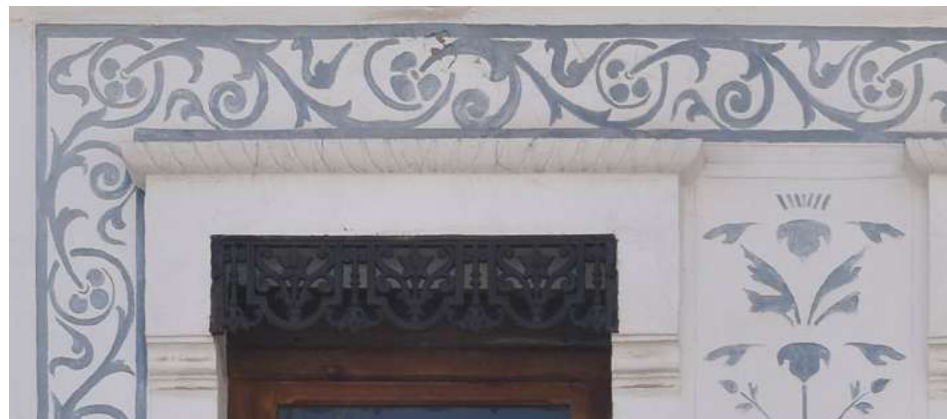
Esgrafiado. Estado 1992.

Al igual que pasa con las lesiones, apenas se observan intervenciones no adecuadas sobre los esgrafiados que se conservan. No obstante, como se observa en la comparación entre el estado actual (2022) y la foto del libro *Arquitectura modernista valenciana* (Benito Goerlich, 1992:178), podemos encontrar con alguna intervención en la que se ha modificando el cromatismo original del esgrafiado, llegando prácticamente a borrar el sutil relieve del mismo y llegando a conferirle aspecto de motivo pintado sobre la fachada lisa.

Antes de proceder a la restauración de estos elementos, es recomendable asegurar la estabilidad de la patología y que las causas de su origen -en su mayoría relacionadas con problemas de humedad y de adherencia al soporte- estén corregidas a fin de evitar la reaparición de las lesiones. Si se detectan sales solubles procedentes del interior de los revestimientos se procederá conforme a lo descrito en la ficha Paramentos de Fachada Cerámicos. Ladrillo Visto.

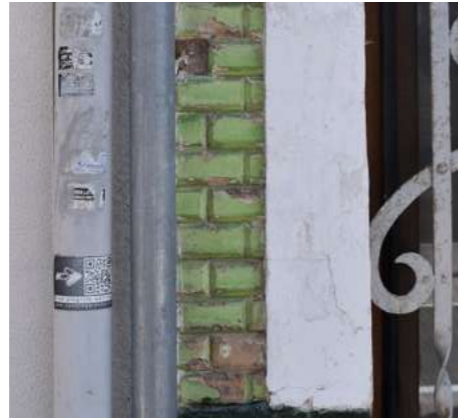
Instalación de elementos impropios.

Estos elementos, al conformar la piel exterior del edificio, están muy expuestos a las inclemencias meteorológicas, lo que unido a los golpes y perforaciones derivados de la colocación de elementos externos impropios, los hacen muy sensibles a las roturas y el deterioro. Por este motivo es recomendable evitar en todo lo posible el paso de instalaciones por las fachadas.

Antes de proceder a la restauración de estos elementos, es recomendable asegurar la estabilidad de la patología y que las causas de su origen -en su mayoría relacionadas con problemas de humedad y de absorción de agua del muro soporte- estén corregidas a fin de evitar la reaparición de las lesiones.

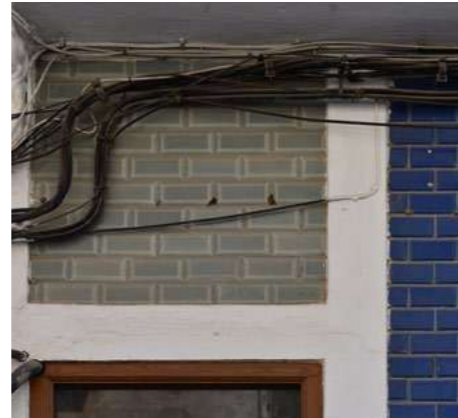
La mayoría de lesiones encontradas en este tipo de piezas cerámicas viene derivada de la absorción de humedad del muro por parte de la pieza cerámica, a través de la cara de adhesión al mismo.

La mayoría de piezas cerámicas de El Cabanyal son de producción valenciana, concretamente de Manises, como ha podido corroborarse a través de los catálogos consultados en el MCM. La pasta de mayólica utilizada en estas piezas tiene una calidad inferior a la de los vidriados de las piezas, lo que hace que, ante cambios de volumen provocados por la humedad y la presencia de cloruro de sodio en la pasta, se produzca una tensión en la superficie vidriada que provoca el cuarteado de la misma. Esto puede conllevar el desprendimiento del vidriado, junto con su esmaltado o barniz, lo que expone aún más la pieza a la absorción de agua. En casos extremos, la rotura provocada por la cristalización de sales puede llevar a la arenización y pérdida volumétrica de parte de la pieza o a su desprendimiento completo.

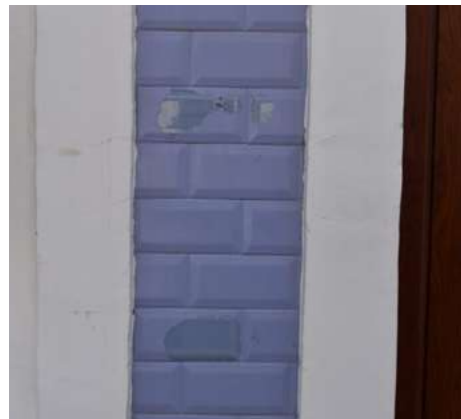
Revestimientos inapropiados. Falsos históricos. Pintadas, grafitis y cartelería adhesiva.

Es muy común la práctica de cubrir las fachadas cerámicas con pinturas acrílicas, lo que puede agravar el problema de absorción de humedad por parte de las piezas cerámicas, además de la incompatibilidad existente entre estos materiales.

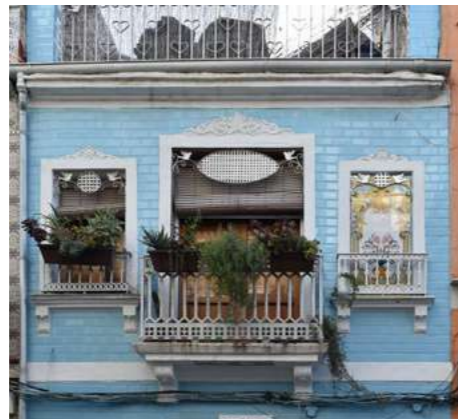
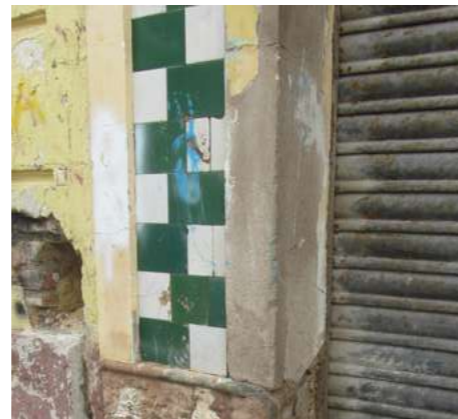
La reforma y el mantenimiento inadecuado de las fachadas supone la mayoría de intervenciones no adecuadas que afectan a los revestimientos cerámicos, así como el abandono y el bandalismo sobre las mismas.

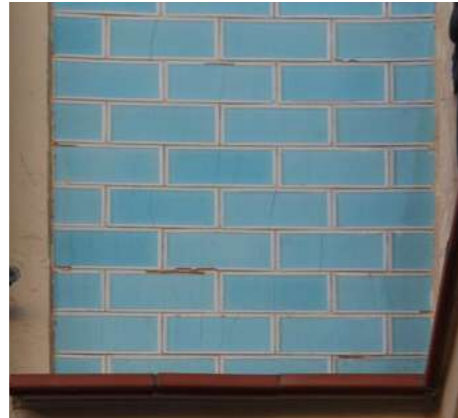
Desprendimiento del vidriado.

Las lesiones más comunes vienen derivadas, como ocurre con los elementos cerámicos monocromos, de la menor calidad de la pasta cerámica respecto del vidriado. Las diferencias de movimientos entre el esmalte y la pieza cerámica, así como la aparición de cristalizaciones dentro de la pasta provocan tensiones en el vidriado que terminan cuarteándolo y, finalmente pueden provocar su desprendimiento. Esta patología debida a la absorción de humedad del muro por parte de la pieza cerámica puede provocar también desprendimientos y roturas dentro de la misma pieza, dando lugar a pérdidas volumétricas parciales o totales.

Antes de proceder a la restauración de estos elementos, es recomendable asegurar la estabilidad de la patología y que las causas de su origen -en su mayoría relacionadas con problemas de humedad y de absorción de agua del muro soporte- estén corregidas a fin de evitar la reaparición de las lesiones.

Ante piezas en estado de degradación parcial, lo más importante es la consolidación de los relieves y los vidriados que componen la pieza, a fin de evitar la pérdida completa del dibujo, en el caso del *tubat*, o la policromía en el caso de los azulejos de cuenca y arista. En primer lugar, se llevará a cabo la limpieza de las piezas cerámicas con la eliminación de la capa superficial de componente ambiental y graso mediante sistemas mecánicos de aspiración y vaporización. A continuación, tras la primera limpieza superficial se detectarán y consolidarán las piezas que presenten zonas vítreas más dañadas y susceptibles de pérdida aplicando mediante inyección una resina acrílica termoplástica al 10% en acetona. Tras esta primera consolidación se llevará a cabo una fase de limpieza más profunda aplicando una solución jabonosa neutra fungicida de al 5% en agua desmineralizada, con apoyo de cepillos de cerdas sintéticas y dureza blanda, esponjas y bisturís para incrustaciones más duras. Si es necesario, se consolidarán las zonas bizcochadas que han perdido el estrato vítreo y que presenten un elevado estado de pulverulencia con la aplicación mediante pulverización del citado consolidante de resina al 5%. Tras la consolidación y segunda limpieza se llevará a cabo el relleno de estos faltantes con un mortero de ligante hidráulico y se estucarán los faltantes del estrato vidriado con el uso de yeso cerámico arquero exaduro teñido en masa consiguiendo un ligero bajo tono respecto a las piezas originales y se reproducirá el motivo original.

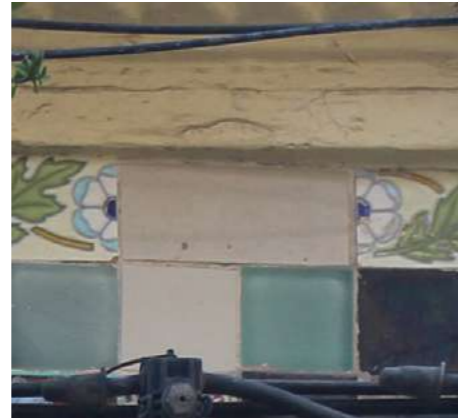
Piezas faltantes.

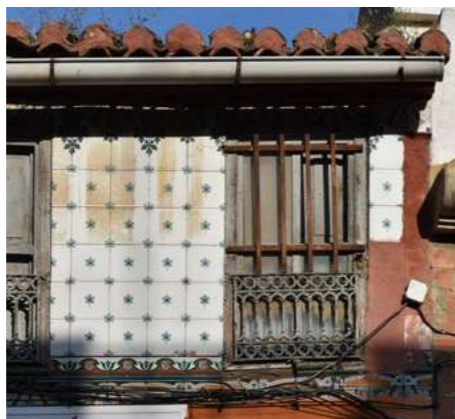
Suciedad y pérdida de piezas.

Al igual que el resto de azulejos cerámicos en paramentos exteriores, la lesión más común en los azulejos decorados a trepa es el cuarteado y pérdida del vidriado y esmaltes aplicados a las piezas, derivados de la absorción de la humedad del muro por parte de la pieza cerámica, a través de la cara de adhesión al mismo. En casos extremos, la rotura provocada por la cristalización de sales puede llevar a la pérdida volumétrica de parte de la pieza o a su desprendimiento completo.

Antes de proceder a la restauración de estos elementos, es recomendable asegurar la estabilidad de la patología y que las causas de su origen -en su mayoría relacionadas con problemas de humedad y de absorción de agua del muro soporte- estén corregidas a fin de evitar la reaparición de las lesiones.

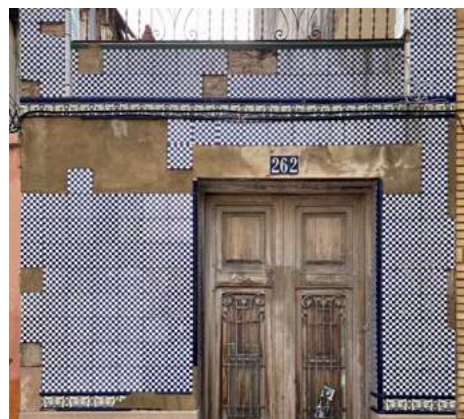
Restitución de faltas con materiales inadecuados.

La mayoría de intervenciones no adecuadas sobre este elemento vienen derivadas de tratar de dar solución a la falta de piezas en parte o en la totalidad de la fachada. Es muy común la falta de una gran parte de la superficie alicatada, lo que suele dar lugar a muchos de los casos de intervenciones no adecuadas que se encuentran en El Cabanyal. Generalmente, estas áreas afectadas se tratan mediante enfoscados, sin ningún tipo de acabado que proteja el paramento, lo que puede provocar la mayor absorción de humedad por parte de las piezas aún estables. Menos lesiva es la solución consistente en la incorporación de nuevos azulejos, ya que estos actúan de barrera contra la entrada de humedad directa del exterior. No obstante, suelen aplicarse azulejos que no se integran de forma adecuada con el conjunto estilístico del ámbito de estudio.

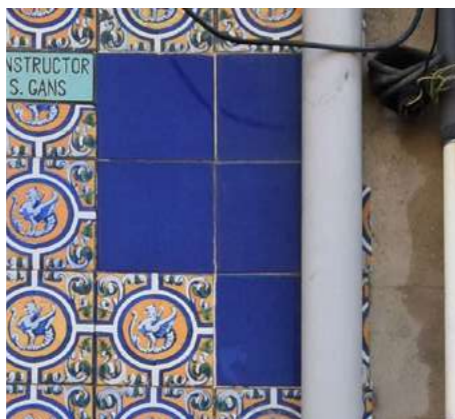
Restitución de faltas con azulejos modernos.

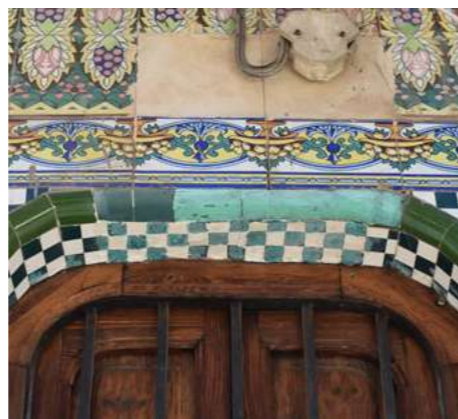
Reintegración del diseño geométrico mal ejecutado.

También se ha observado, aunque es menos frecuente, el enfoscado y pintado de las faltas, siguiendo el dibujo o patrón geométrico existente. Si bien este puede ser un criterio correcto de intervención ante esta patología, la mayoría de las actuaciones llevadas a cabo en el ámbito de estudio están realizadas con medios o acabados que dan como resultado intervenciones de escasa calidad.

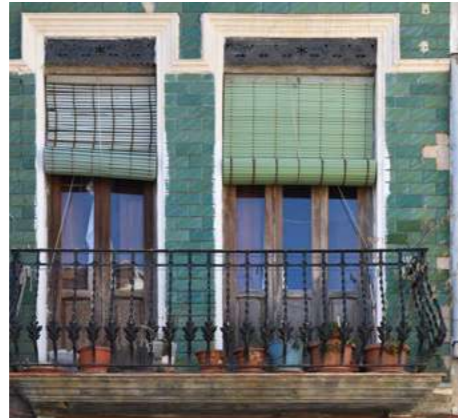
Pérdida de volumen y falta de piezas.

La mayoría de lesiones encontradas en este tipo de piezas cerámicas viene derivada de la absorción de humedad del muro por parte de la pieza cerámica, a través de la cara de adhesión al mismo.

La mayoría de piezas jaspeadas biseladas son de pasta de mayólica, que tiene una calidad inferior a la de los vidriados de las piezas, lo que hace que, ante cambios de volumen provocados por la humedad y la presencia de cloruro de sodio en la pasta, se produzca una tensión en la superficie vidriada que provoca el cuarteado de la misma. Esto puede conllevar la caída del vidriado, junto con su esmaltado o barniz, lo que expone aún más la pieza a la absorción de agua. En casos extremos, la rotura provocada por la cristalización de sales puede llevar a la pérdida volumétrica de parte de la pieza o a su desprendimiento completo. En los azulejos cuadrados esta patología está mucho menos presente, seguramente porque son algo posteriores y ya se habían introducido cambios para aumentar la calidad de la pasta.

Antes de proceder a la restauración de estos elementos, es recomendable asegurar la estabilidad de la patología y que las causas de su origen -en su mayoría relacionadas con problemas de humedad y de absorción de agua del muro soporte- estén corregidas a fin de evitar la reaparición de las lesiones.

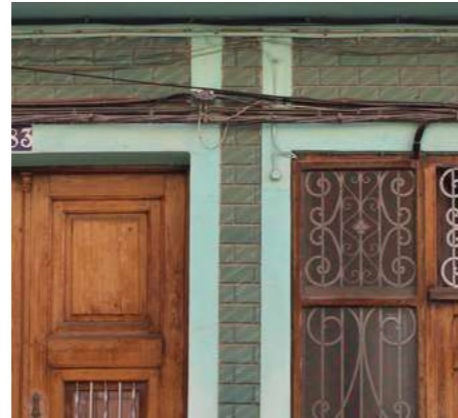
Elementos impropios y suciedad.

Estos elementos, al conformar la piel exterior del edificio, están muy expuestos a las inclemencias meteorológicas, lo que unido a los golpes y perforaciones derivados de la colocación de elementos externos impropios, los hacen muy sensibles a las roturas y el deterioro. Por este motivo es recomendable evitar en todo lo posible el paso de instalaciones por las fachadas.

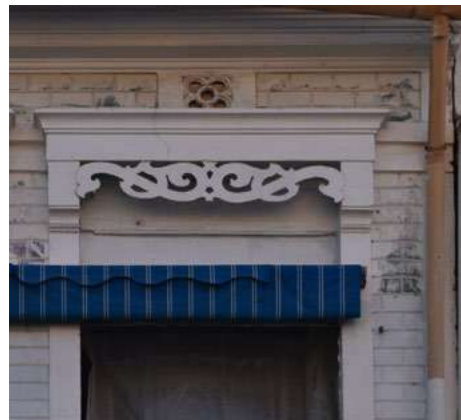
Revestimientos y elementos impropios.

La reforma y el mantenimiento inadecuado de las fachadas supone la mayoría de intervenciones no adecuadas que afectan a los revestimientos cerámicos, así como el abandono y la vandalización de las mismas. También es frecuente encontrar las superficies en las que se ha producido pérdidas de azulejos, rellenas con mortero de cemento al que no se le ha aplicado ningún acabado.

Abunda la práctica de cubrir las fachadas cerámicas con pinturas acrílicas o resinosas, lo que puede agravar un problema de absorción de humedad por parte de las piezas cerámicas, además de la incompatibilidad entre estos materiales.

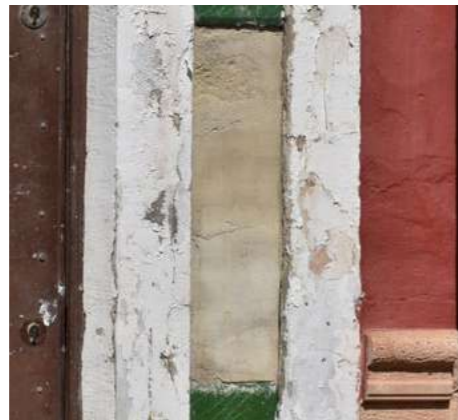
Reintegración inapropiada de faltas.

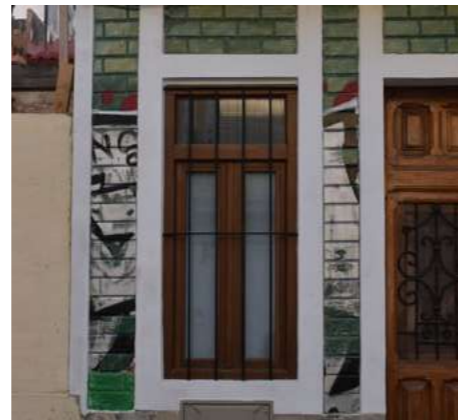
Pintadas, grafitis y cartelería adhesiva.

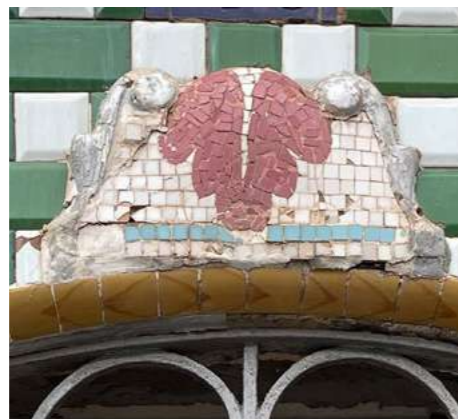
Desprendimiento del vidriado y faltas.

En líneas generales se podría decir que los mosaicos encontrados en el ámbito de estudio se encuentran en un buen estado de conservación. No obstante se han detectado, en algunos de ellos, áreas afectadas por la suciedad, ligeras deformaciones producidas por la humedad que provocan desprendimientos, tanto de las piezas cerámicas como de los morteros de agarre entre éstas, o la pérdida de vidriado, barniz o pigmentos de parte de las piezas, de forma similar a lo descrito en la ficha *Paramentos de Fachada Cerámicos. Piezas Monocromas*.

Antes de proceder a la restauración de estos elementos, es recomendable asegurar la estabilidad de la patología y que las causas de su origen -en su mayoría relacionadas con problemas de humedad y de absorción de agua del muro soporte- estén corregidas a fin de evitar la reaparición de las lesiones.

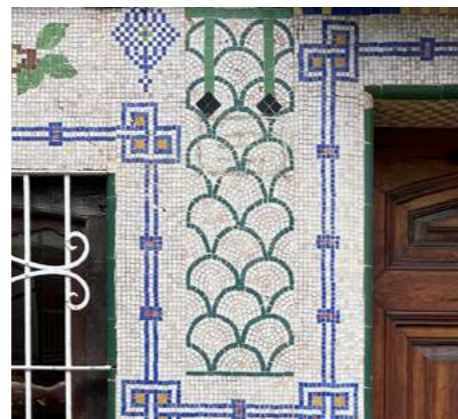
Colocación de cartelería adhesiva.

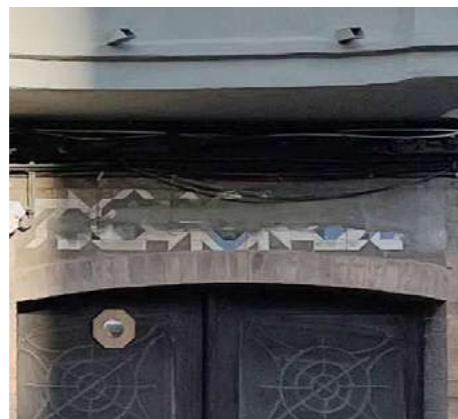
Pérdida y/o cubrimiento del mosaico.

Los mosaicos de gres, o conocidos de manera general como mosaicos Nolla, en su mayoría se encuentran bien conservados, aunque la muestra en decoración de fachadas que ha llegado a nuestros días es algo escasa en el ámbito de El Cabanyal. No obstante, sí se encuentran lesiones recurrentes, destacando entre ellas la acumulación de suciedad y partículas de contaminación en la superficie de las teselas. Aunque seguramente se ha perdido un número importante de ejemplos de utilización de estos elementos en la decoración de las fachadas del ámbito estudiado, los que se conservan han llegado prácticamente completos, a excepción de algunos casos en los que se han perdido piezas o éstas han quedado ocultas tras revestimientos impropios.

Antes de proceder a la restauración de estos elementos, es recomendable asegurar la estabilidad de la patología y que las causas de su origen estén corregidas a fin de evitar la reaparición de las lesiones.

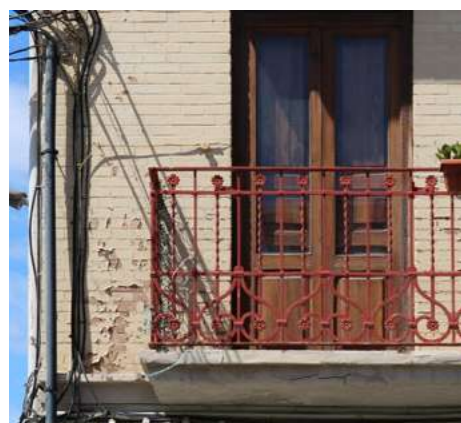
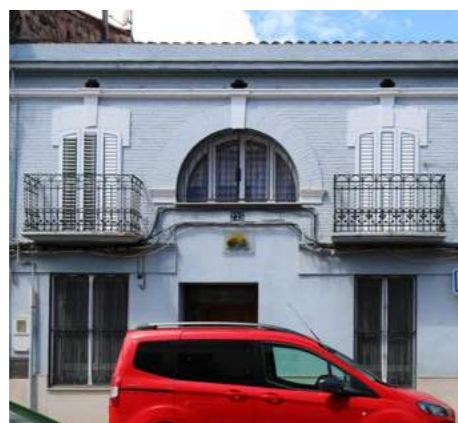
Revestimientos inadecuados.

La mayoría de actuaciones sobre los ladrillos cerámicos vistos tienen que ver con la aplicación de pinturas impropias sobre el cerramiento. El arreglo de roturas o la restitución de volumetrías con mortero dibujando las llagas y tendeles del aparejo es otra intervención inadecuada habitual.

Antes de proceder a la restauración de estos elementos, es recomendable asegurar la estabilidad de la patología y que las causas de su origen -en su mayoría relacionadas con problemas de humedad y de absorción de agua del muro- estén corregidas a fin de evitar la reaparición de las lesiones.

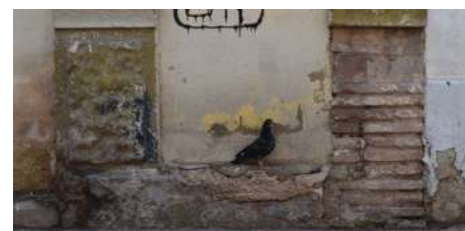
Desconchados y desprendimientos.

La posición de este elemento, en contacto directo con el suelo, lo convierte en objeto muy expuesto a los agentes atmosféricos, humedad, vandalismo, golpes, etc. Son habituales las lesiones derivadas de la absorción de agua por capilaridad, sobre todo en zócalos de mortero, donde esta humedad puede provocar el desprendimiento del mismo. En el caso de los elementos de piedra natural provoca manchas y, en alguna ocasión, disgregación química del material. En aquellos realizados con piedra artificial, la posible corrosión de la armadura de refuerzo puede provocar también grietas y, finalmente, pérdidas de material, debido a la carbonatación de las armaduras. Ésta hace aumentar el volumen interior del zócalo, haciendo que se desprenda el material.

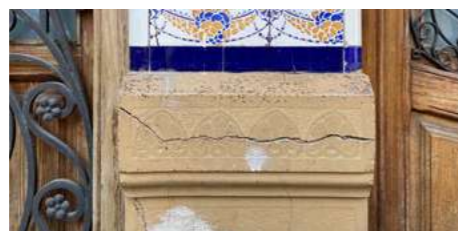
Pérdida volumétrica, grietas y roturas.

Para los zócalos de piedra, se procederá rellenando el hueco producido por la grieta con morteros tixotrópicos o morteros de cal hidráulica, arena y pigmentos, de tal forma que se integre lo máximo posible con la piedra natural original. Se operará de igual manera en los zócalos de piedra artificial. En aquellos casos en los que haya habido desprendimientos, pérdidas volumétricas de consideración o la pieza esté muy afectada, se valorará la restitución por una pieza realizada con el mismo material o muy similar, según lo descrito en las fichas de *Decoraciones*.

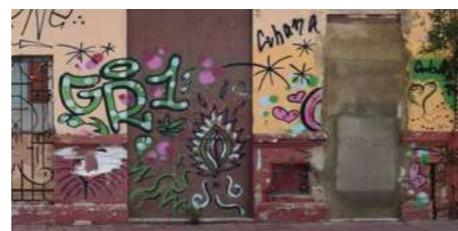
Suciedad, grafitis y elementos impropios.

Por otro lado, es habitual la colocación sobre los zócalos de elementos impropios, como buzones, o la ejecución de hornacinas para instalaciones de la vivienda. La modificación de estos elementos y/o su reparación también puede provocar pérdidas volumétricas.

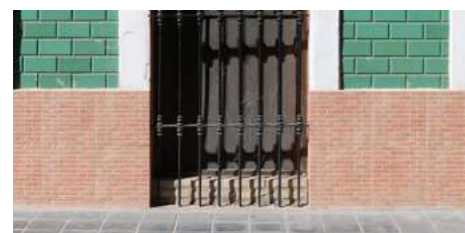
Revestimientos impropios sobre zócalos de piedra natural o artificial.

Las intervenciones no adecuadas ejecutadas sobre estos elementos se refieren, prácticamente en su mayoría, a revestimientos inapropiados resultado de trabajos de mantenimiento o reparaciones de fachada mal planteados.

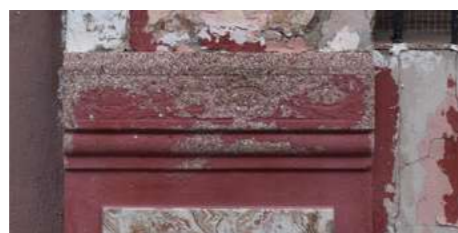
Zócalos de materiales o acabados poco adaptados al entorno.

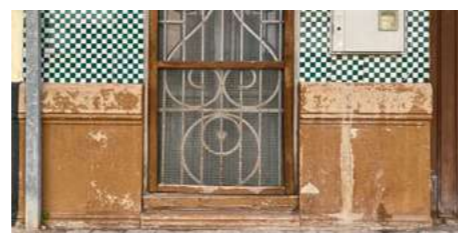
Reparaciones mal ejecutadas.

Del mismo modo, es frecuente encontrar, sobre todo en zócalos de piedra y piedra artificial, "cicatrices" de la ejecución o el paso de instalaciones de la vivienda sobre la fachada. La mala restitución de las áreas afectadas por estas actuaciones genera discontinuidades en los zócalos y puntos por los que puede penetrar más fácilmente el agua, generando diversas lesiones y patologías.

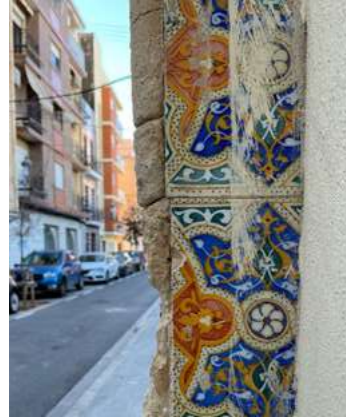
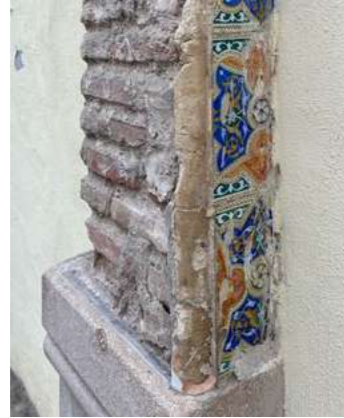
Pinturas sobre la pieza cerámica, roturas y ocultación por el tapiado de huecos.

En su mayoría nos encontramos con jambas con azulejos deteriorados, afectados por roturas o por la aplicación de revestimientos impropios sobre las piezas cerámicas. También abunda la colocación de instalaciones y el paso de cableado por este elemento, que conlleva la perforación y la degradación de las piezas cerámicas.

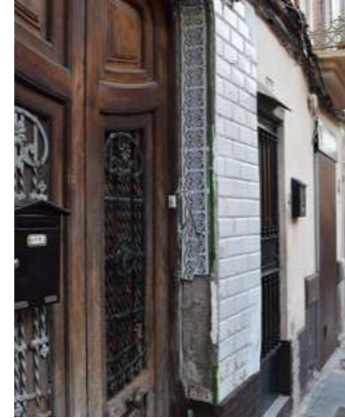
Roturas, grietas y piezas faltantes.

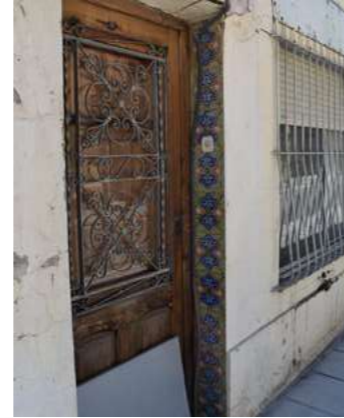
Paso de instalaciones impropias.

Se retirarán todas aquellas instalaciones que no sean necesarias para la funcionalidad normal de la vivienda, tales como cableados, alarmas, etc. Se repararán los azulejos afectados por estas instalaciones en función de las lesiones presentes.

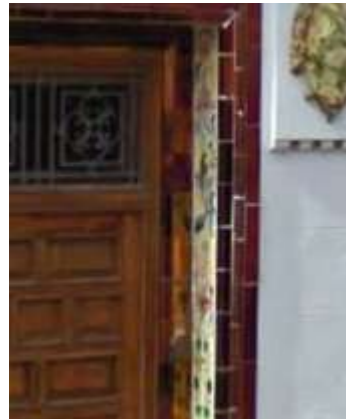
Jamba original desaparecida (*tubat* y de reflejo dorado).

Las jambas, a pesar de su gran valor y peculiaridad, han sido objeto de una destrucción indiscriminada, llegando a nuestros días muy pocos ejemplos originales.

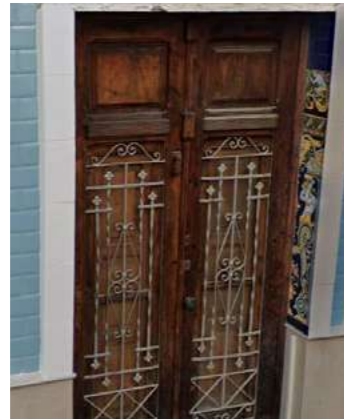
Azulejos reutilizados y descontextualizados.

La pérdida de diseños de gran valor artístico y técnico es una realidad que algunos propietarios intentan compensar, instalando nuevas jambas en su lugar, aunque sin ninguna identificación o relación formal respecto de las jambas originales. En ocasiones se utilizan azulejos provenientes de estancias interiores de la propia vivienda (por ejemplo de *arrimadors*) o de otros edificios, que aparecen como elementos descontextualizados en su nueva ubicación.

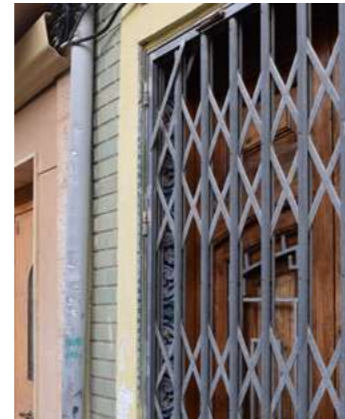
Colocación de elementos impropios.

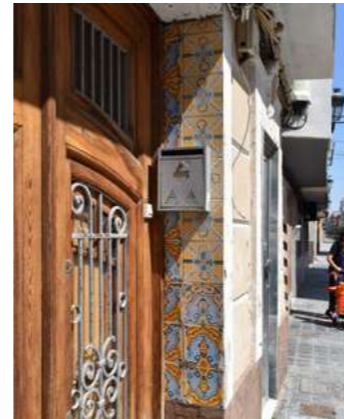
Restitución de faltas con piezas inadecuadas.

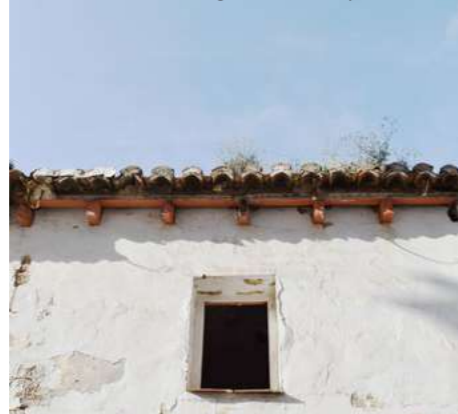
Falta, rotura y desplazamiento del entabicado, pérdida de tejas y pudrición de vigas y travesaños.

La patología que afecta a los aleros de madera supone, en la mayoría de casos del ámbito de estudio, un problema de estabilidad de la cubierta que puede poner en riesgo a los habitantes de la vivienda. La falta total de mantenimiento de estos elementos, debido en gran parte al abandono de las viviendas, favorece la aparición de grietas en el mortero de cubierta que, junto con el desplazamiento o la rotura del entabicado, el desplazamiento, rotura o falta de tejas, y la rotura de elementos de desagüe permiten la filtración de agua a todos los elementos de cubierta y aleros, provocando, a su vez, lesiones en la estructura portante de madera. Del mismo modo, la falta de mantenimiento de esta estructura y el ataque de hongos o insectos xilófagos, así como los posibles fallos estructurales de las vigas, pueden provocar desplazamientos y roturas de las piezas cerámicas de la cubierta.

Debido al alto grado de imbricación existente entre los elementos que conforman cubierta y alero, a la hora de acometer su restauración o rehabilitación, será necesaria una intervención integral o, como mínimo, una revisión completa de todos los elementos de la cubierta. Se deberá tener en cuenta también la patología y lesiones de cada elemento y su reparación, aunque la integridad del alero se encuentre en buenas condiciones.

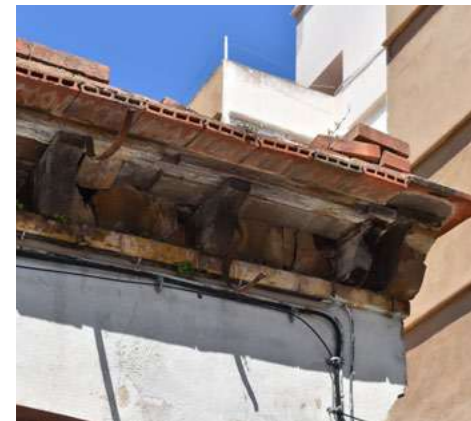
Reparaciones inadecuadas con materiales impropios.

Es habitual la utilización de materiales impropios como ladrillos huecos industriales para resolver la falta, o el mal estado, de las piezas originales del alero como ladrillos macizos o tejas, sin solventar la patología presente en la estructura de madera.

Se tiene que tener en cuenta la patología de cada uno de los materiales que forman el alero, por ejemplo las posibles eflorescencias de las rasillas cerámicas, la pudrición por ataques de hongos e insectos xilófagos en la madera estructural o la aparición de vegetación sobre las tejas del alero. Del mismo modo se tratarán las posibles lesiones en los azulejos, en caso de estar decorado con estas piezas el intradós del alero.

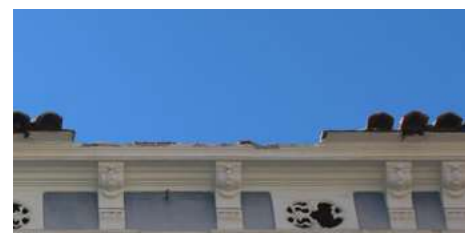
Desprendimientos y pérdida de volumen.

Las lesiones más comunes en cornisas vienen derivadas del cometido que este elemento desempeña. La constante exposición a la humedad e inclemencias del tiempo, así como un mantenimiento deficiente por su difícil accesibilidad, convierten a las cornisas en víctima de numerosas lesiones como desprendimientos, humedades o crecimiento de plantas sobre su parte horizontal.

La parte estructural de la cornisa la compone la superposición en voladizo de ladrillo cerámico, por lo que cualquier fallo en éstos, puede provocar la caída de la cornisa, especialmente si ésta no está rematada con una moldura y se compone únicamente por el ladrillo.

Antes de proceder a la restauración de estos elementos es recomendable asegurar la integridad de la cubierta y de la propia cornisa, mejorando la estanqueidad, asegurando la estabilidad del muro de fachada, reparando las grietas que pueda tener la cornisa, etc. a fin de evitar la reaparición de las lesiones.

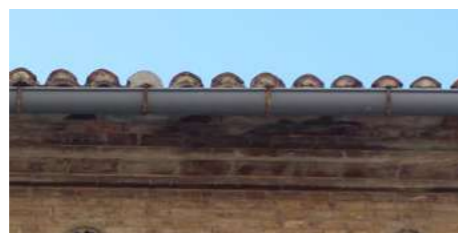
Humedades y manchas.

Dado que estos elementos suelen tener un cromatismo diferente al del fondo de fachada, si es necesario pintarlas, se emplearán pinturas al silicato, que no se degradan por la acción solar y permiten la transpiración del soporte, o pinturas a la cal. En la medida de lo posible se respetará el cromatismo original.

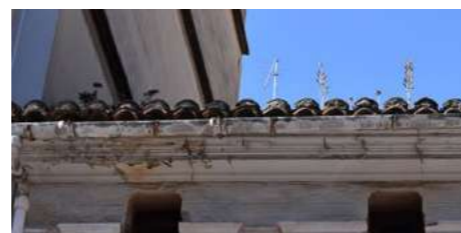
Crecimiento de vegetación superior.

Se debe retirar la vegetación presente en la cubierta y corroborar que no ha dañado ningún elemento de la cubierta o de la cornisa. Se recomienda un mantenimiento continuado tanto de la cubierta como de los canalones y bajantes, a fin de retirar posibles obstrucciones y futuras acumulaciones de residuos que puedan dar lugar al crecimiento de nueva vegetación.

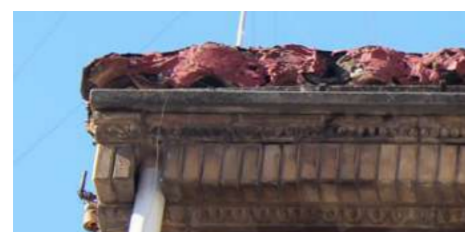
Materiales impermeables impropios.

Las intervenciones no adecuadas más comunes son aquellas derivadas de la reparación de problemas de entrada de agua a causa del estancamiento de la misma en la cubierta, que acaba afectando al frente de la cornisa.

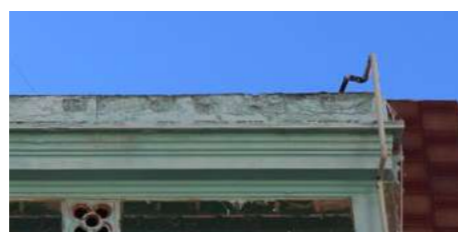
Paso de instalaciones inadecuado.

Del mismo modo, la superposición de instalaciones de manera poco respetuosa con el valor patrimonial de la fachada es otra de las intervenciones inadecuadas llevadas a cabo sobre estos elementos.

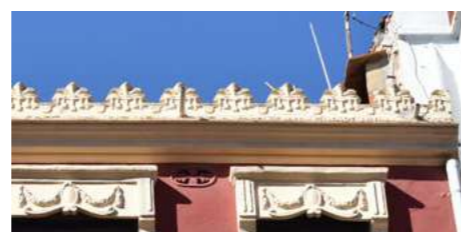
Aliviaderos en fachada inadecuados.

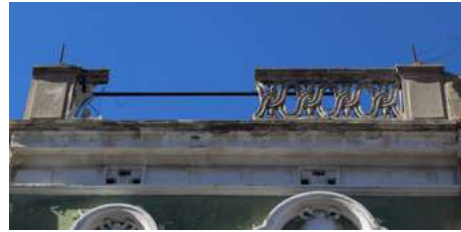
Pérdida de paños entre pilastras.

Las lesiones más comunes en los parapetos, al igual que ocurre en cornisas, vienen derivadas de la exposición constante de este elemento a las inclemencias del tiempo, así como de un mantenimiento deficiente por su mala accesibilidad.

Las lesiones comprenden desde humedades, manchas y crecimiento de vegetación en la cara exterior, hasta la pérdida de paños completos entre pilastras, tanto en los antepechos ciegos como en los permeables.

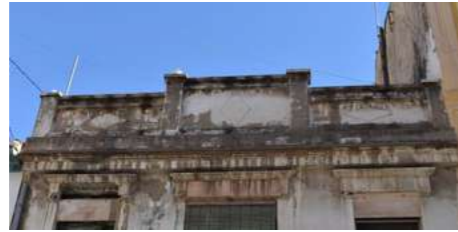
Humedades y pérdida del revestimiento.

La aparición de humedades es debida a la propia naturaleza del elemento, expuesto continuamente a las inclemencias meteorológicas. Para evitar la aparición de humedades se recomienda revisar el correcto diseño del remate del antepecho, asegurando, a ser posible, que el agua no discurra por el antepecho en ningún punto. También es necesario un correcto y regular mantenimiento de estos elementos con el fin de prevenir posibles roturas que favorezcan la infiltración de agua en las capas interiores de la fábrica.

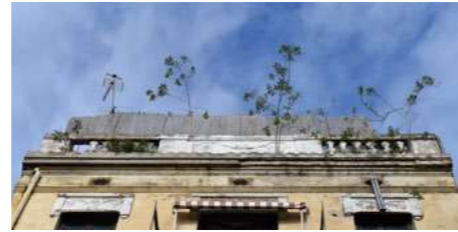
Crecimiento de vegetación superior.

Se debe retirar la vegetación presente en la cubierta y corroborar que no ha dañado ningún elemento de la cubierta o de la cornisa. Se recomienda un mantenimiento continuado tanto de la cubierta como de los canalones y bajantes, a fin de retirar posibles obstrucciones y futuras acumulaciones de residuos que puedan dar lugar al crecimiento de nueva vegetación.

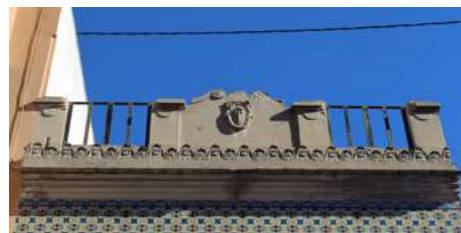
Sustitución con elementos impropios.

Las intervenciones no adecuadas más comunes son aquellas derivadas de la reparación o restitución de elementos faltantes, así como de la aplicación de revestimientos impropios sobre la superficie del antepecho.

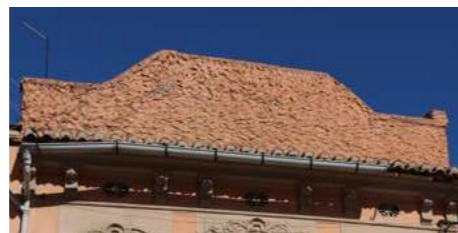
Revestimientos impropios.

Para la intervención sobre elementos concretos como barandillas, se recomienda la lectura de las fichas correspondientes a *Barandillas y Antepechos*. Del mismo modo, para la restauración o intervención sobre los revestimientos, se aconseja lo descrito en las fichas de *Paramentos de Fachada Continuos* o *Paramentos de Fachada Cerámicos* en función de la naturaleza del revestimiento a tratar.

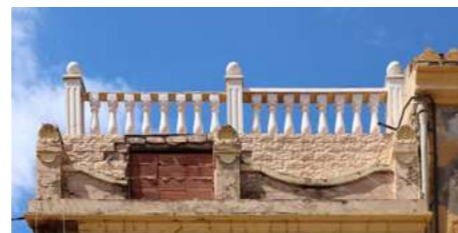
Modificación de la altura y la tipología.

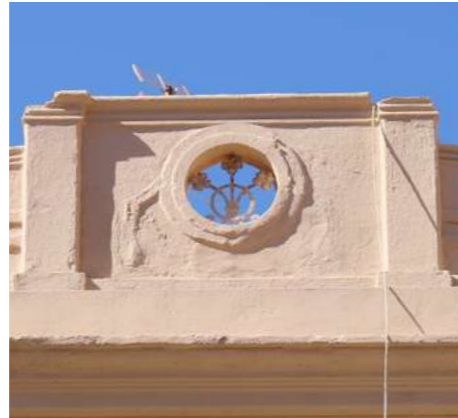
Pérdida de volumen.

Así, las lesiones más frecuentes en frontispicios serán las manchas, humedades y pérdidas de revestimiento, en los estucados, y la acumulación de suciedad y pérdida de volumen en los elementos con mayor presencia de relieves.

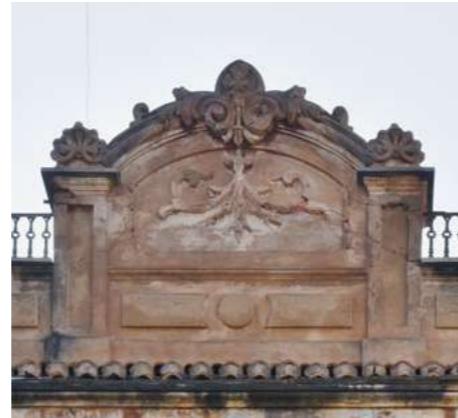
Manchas y suciedad.

Las lesiones más comunes en los frontispicios vienen derivadas del propio diseño de los mismos y de la exposición de estos elementos a las inclemencias meteorológicas, especialmente al agua de lluvia. También muchas lesiones son consecuencia de un mantenimiento deficiente por su difícil accesibilidad. La variedad de acabados tales como paneles con estucados texturados, cerámicas, la incorporación de decoraciones de yeso o piedra artificial, etc., hace que estos elementos sean propensos a sufrir diferentes y variadas lesiones, además de las derivadas de la incompatibilidad de comportamiento entre las distintas técnicas empleadas.

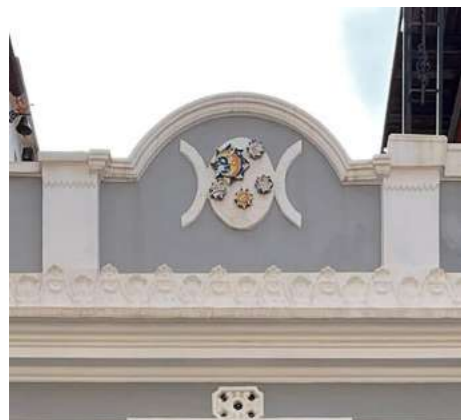
Decoraciones impropias sobre frontis.

Podemos encontrar algún ejemplo en el que se han añadido o modificado decoraciones de los escudos, paneles o figuras que aparecen en los mismos, pero son casos muy aislados.

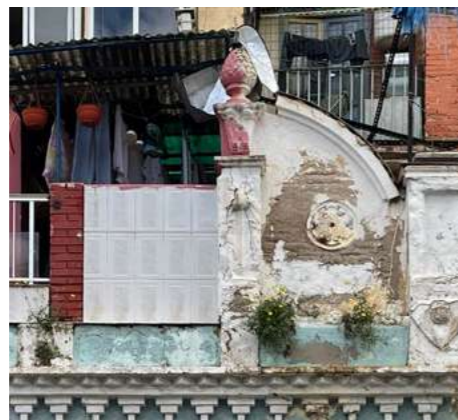
Derribos parciales.

Como norma general los frontis intervenidos se encuentran bien conservados y con actuaciones coherentes con el estilo en cuestión, por lo que no se percibe un problema a la hora de intervenir sobre elementos de este tipo. No obstante, es probable que debido al derribo de aquellos frontis que se encontraban en mal estado hayan desaparecido muchos ejemplos. Se debe proceder a la reconstrucción de aquellos que se encuentran parcialmente derribados, así como al estudio de la posible recuperación de aquellos desaparecidos donde sea posible la constatación de su morfología a través de documentación tal como fotografías antiguas o planos originales.

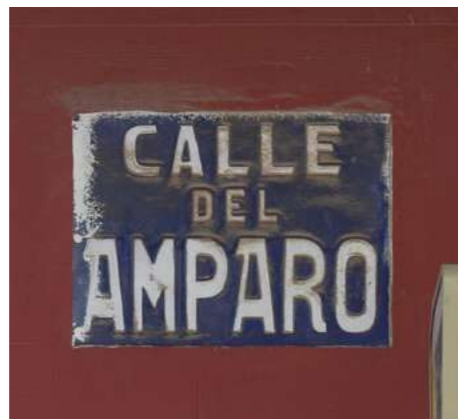
Suciedad y revestimientos impropios.

Del mismo modo, el relieve en los carteles los hace propensos a la acumulación de partículas de polvo y contaminación, a la vez que su posición en la fachada favorece las manchas de pintura y el recubrimiento con revestimientos similares y morteros en las obras de mantenimiento y reparación de las fachadas. Del mismo modo, y como ocurre con varios elementos, el paso de las instalaciones y cableado de telecomunicaciones y electricidad propicia la aparición de lesiones.

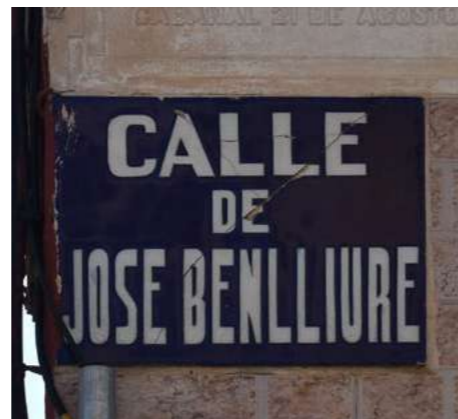
Grietas y cuarteado del vidriado.

La mayoría de lesiones que afectan a estos elementos se pueden observar en los rótulos cerámicos, ya que son las piezas más frágiles y de mayor antigüedad. Dentro de este material, las lesiones más comunes vienen derivadas de la menor calidad de la pasta cerámica respecto del vidriado. Las diferencias de movimientos y la aparición de cristalizaciones dentro de la pasta provocan tensiones en el vidriado que terminan cuarteándolo y, finalmente, el mismo se desprende. Esta patología debida a la absorción de humedad del muro por parte de la pieza cerámica puede provocar también desprendimientos y roturas dentro de la misma pieza, dando lugar a pérdidas volumétricas parciales o totales.

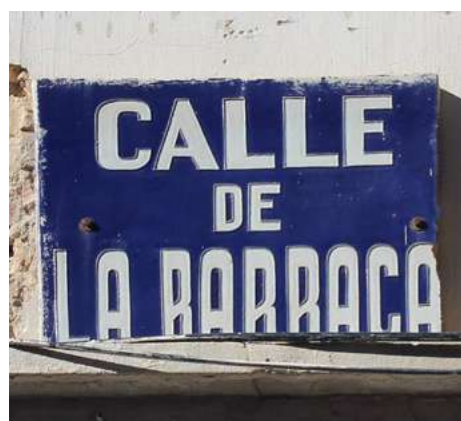
Reparaciones inadecuadas.

La colocación de forma inadecuada de placas de calle cerámicas recuperadas puede poner en peligro la propia pieza, por lo que siempre es recomendable su adhesión al muro de fachada de forma directa con morteros de cal, retirando las capas de revestimiento que fueran necesarias.

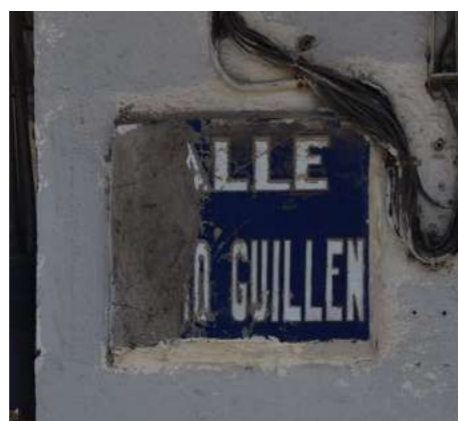
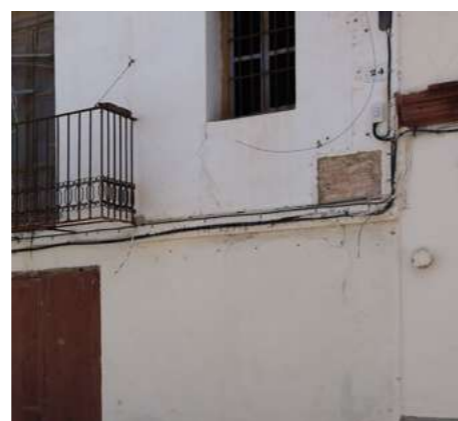
Faltas.

Por otro lado, es habitual la falta de carteles, de cualquier material, bien por su desprendimiento, bien por su retirada o sustracción. No obstante, es más evidente la falta en el caso de los carteles cerámicos.

Intervenciones de reparación de carteles apenas se han encontrado, a excepción de los cerámicos, donde sí suelen aparecer morteros que intentan rellenar grietas o faltas de forma inadecuada.
