# Catalogación y estudio de los elementos de patrimonio histórico y artístico de las viviendas de El Cabanyal

## Fichas

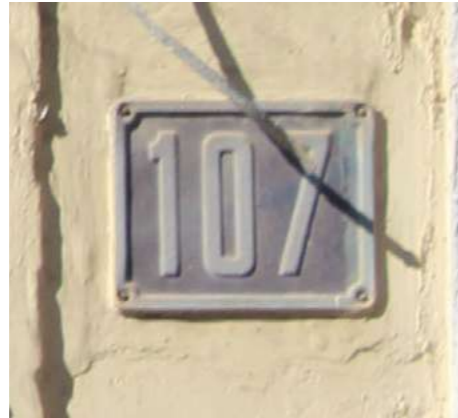
Suciedad y pérdida del estrato pictórico en elementos metálicos.

Debido a la heterogeneidad de materiales utilizados, la patología es diversa, correspondiendo a la que normalmente suele asociarse a cada tipo de material. De esta forma, la patología más común en los números realizados en cerámica es el cuarteado y desprendimiento del vidriado, en las realizadas en metal, la pérdida del color por el paso del tiempo y la acumulación de suciedad en los carteles metálicos, así como la afeción de instalaciones y revestimientos impropios que afectan a cualquier tipo de elemento original.

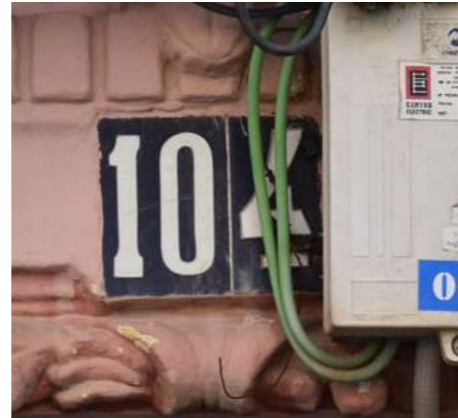
Paso de instalaciones y elementos impropios.

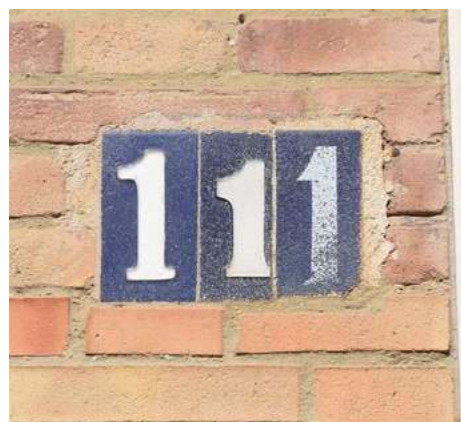
Actualizaciones inadecuadas.

La intervención inadecuada más extendida es consecuencia del cambio de número de policía, que suele realizarse con piezas sueltas, sin coherencia de estilo y en ocasiones con la mezcla de varios materiales. También abundan los números que no integran ni la tipografía, ni el uso de materiales característicos del ámbito de estudio. Del mismo modo, la retirada de números de policía es una práctica habitual en El Cabanyal, sobre todo en travesías (calles perpendiculares a la línea del mar), donde los antiguos accesos están tapiados.

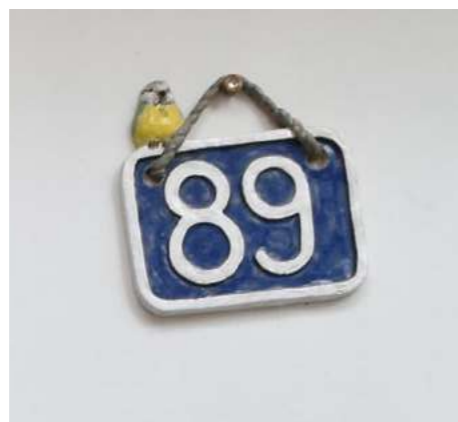
Tipos no integrados.

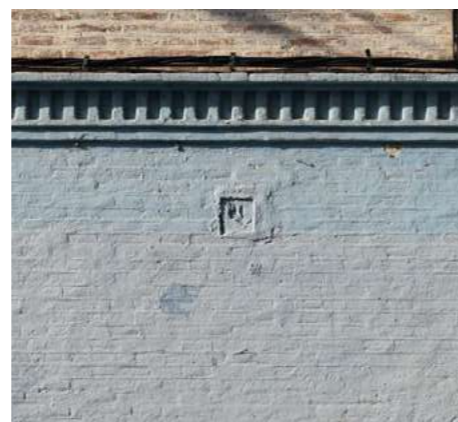
Faltas o pérdidas.

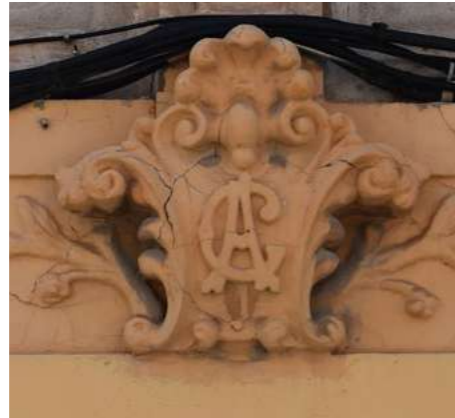
Grietas y desprendimientos.

Muchas presentan un grado de conservación deficiente, con numerosas grietas o incluso con pérdidas parciales de volumen, lo que lleva a pensar, junto con las huellas que aparecen en algunas fachadas, que el número de inscripciones que existían originalmente en las fachadas de El Cabanyal era mucho mayor.

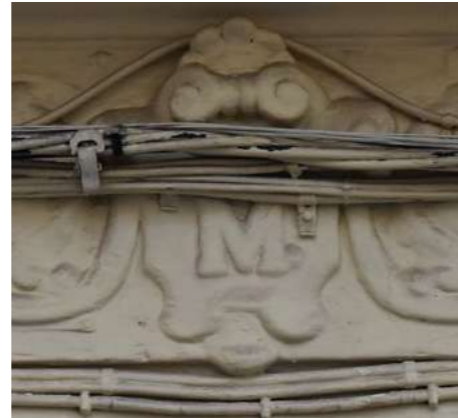
Instalaciones y elementos impropios.

La volumetría de las decoraciones en relieve, así como su ubicación sobre huecos o remates de fachada, las convierte en un elemento propenso a la acumulación de partículas de suciedad y polvo. Las ubicadas sobre huecos principales de fachada, generalmente cercanos al intradós de las bandejas de balcones y miradores se ven afectadas, además, por el paso de instalaciones de cableado, quedando muchas ocultas bajo densas capas de cables.

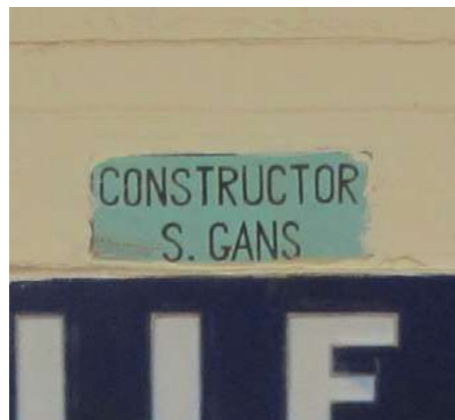
Desvirtuación o degradación de las inscripciones por la aplicación sobre ellas de pinturas o revestimientos impropios.

La aplicación continua y sistemática de pinturas impropias sobre la fachada y las inscripciones acaba difuminando los relieves originales, que progresivamente se van haciendo menos legibles con cada nueva capa de material. Esto es realmente peligroso para aquellas inscripciones realizadas a modo de bajorrelieves, que pueden llegar a quedar completamente ocultos tras la pintura. Algo similar ocurre con las pequeñas placas que indican el nombre del constructor del inmueble, que puede llegar a ocultarse por completo en una mala intervención.

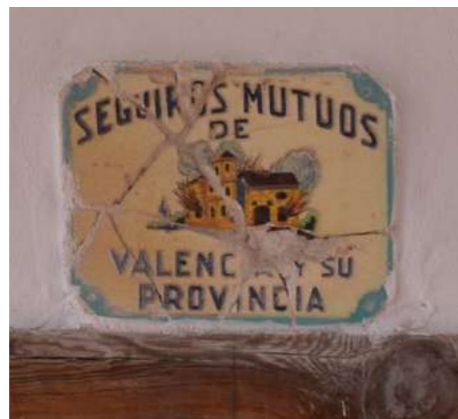
Rotura de la base cerámica. Cuarteado y pérdida del vidriado.

La patología presente en estos elementos es la característica de la materia prima con la que se crean. De esta forma, los carteles realizados con planchas metálicas presentarán problemas de oxidación y pérdida de la capa de pintura protectora, mientras que en aquellos realizados con piezas cerámicas abundan los cuarteados del vidriado y las roturas y pequeños desprendimientos, tanto del vidriado como de la propia pieza cerámica.

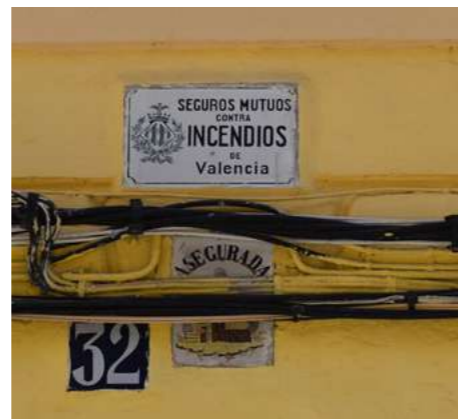
Suciedad. Instalaciones y elementos impropios.

Al ser un elemento completamente plano en la mayoría de casos, a excepción de las escasas piezas realizadas en *tubat*, la presencia de acumulación de suciedad es anecdótica, pero no inexistente. Este problema se ve agravado por el paso de instalaciones, que permiten y propician una acumulación de suciedad y partículas de polvo mayor.

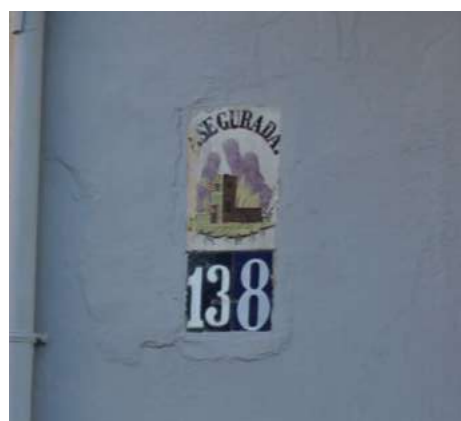
Revestimientos impropios.

Las reformas o trabajos de mantenimiento en fachadas e inmuebles suelen llevar asociados la ocultación de los carteles como "daño colateral". A su vez, la aplicación continua y sistemática de pinturas y revestimientos impropios sobre la fachada acaba manchando o tapando, parcial o totalmente, los carteles adosados a las fachadas.

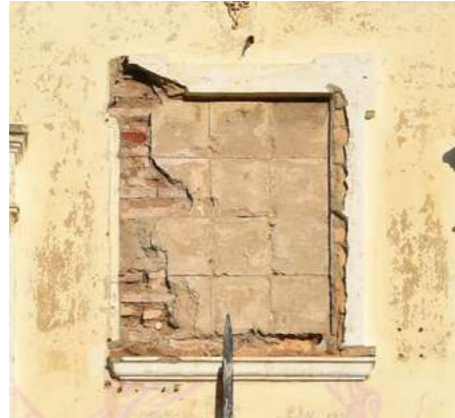
Remoción de los paneles.

Los paneles cerámicos devocionales se encuentran bien conservados en su mayoría, aunque la muestra de paneles antiguos de alto valor patrimonial que ha llegado a nuestros días es algo escasa en el ámbito de El Cabanyal. Aunque seguramente se ha perdido un número importante de estos elementos debido a la degradación y abandono de las edificaciones en las últimas décadas, los paneles devocionales que se conservan han llegado prácticamente completos, a excepción de algunos casos en los que se han perdido piezas o éstas han quedado prácticamente ocultas tras instalaciones, pinturas o revestimientos impropios.

Antes de proceder a la restauración de estos elementos, es recomendable asegurar la estabilidad de la patología y que las causas de su origen -en su mayoría relacionadas con problemas de humedad y de absorción de agua del muro soporte- estén corregidas a fin de evitar la reaparición de las lesiones.

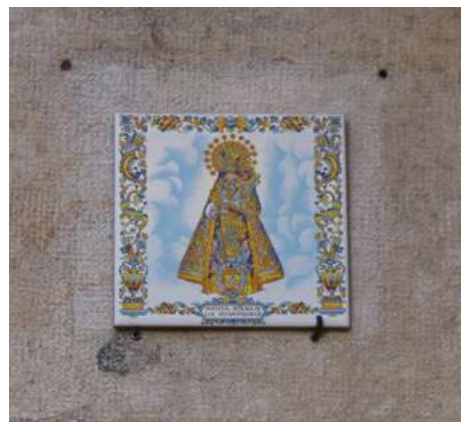
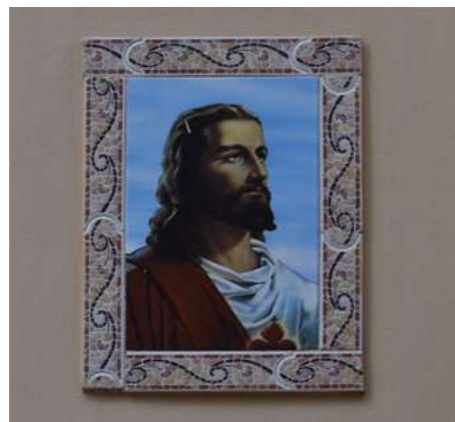
Colocación de azulejos en lugar de paneles devocionales.

Como se ha comentado, los paneles devocionales han sido en ocasiones desplazados por azulejos cerámicos también de carácter devocional pero con un valor e interés artístico y patrimonial mucho menor, lo cual puede llegar a considerarse como una intervención inadecuada. No obstante, no se recomienda la retirada o la no utilización de este tipo de azulejos, debido a que sí responden a la devoción ligada a tradiciones fuertemente arraigadas en El Cabanyal, como lo es la Semana Santa Marinera, y a su menor coste económico.

Por otro lado, se recomienda la colocación de paneles frente a azulejos simples siempre que sea posible, a fin de no perder este elemento característico de El Cabanyal.

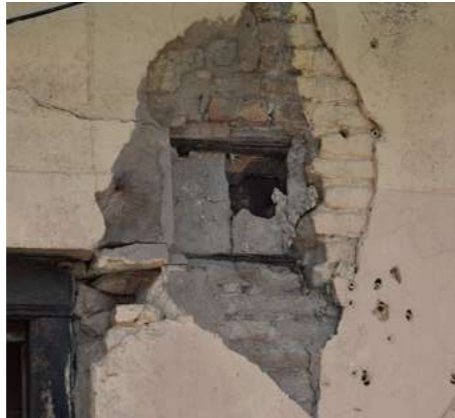
Remoción de los Via Crucis.

Al igual que ocurre con los paneles devocionales, los paneles de las diferentes estaciones del Via Crucis se encuentran en su mayoría bien conservados. No obstante, es cierto que se observan más lesiones que las encontradas en los paneles, debido en parte a su posición en fachada, mucho más accesible en este caso. Esta ubicación en planta baja también los hace susceptibles de verse afectados por instalaciones y elementos impropios. Igualmente están muy expuestos al expolio.

Antes de proceder a la restauración de estos elementos, es recomendable asegurar la estabilidad de la patología y que las causas de su origen -en su mayoría relacionadas con problemas de humedad y de absorción de agua del muro soporte- estén corregidas a fin de evitar la reaparición de las lesiones. Para aquellos paneles de Via Crucis colocados en fachada con un marco metálico, se asegurará que el soporte esté en condiciones adecuadas y que no afecten a las piezas cerámicas que componen el panel, sustituyendo el marco si fuera necesario.

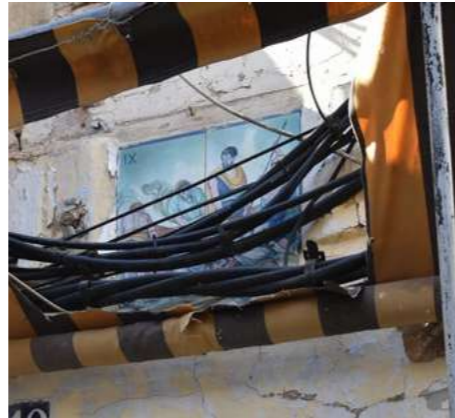
Elementos impropios.

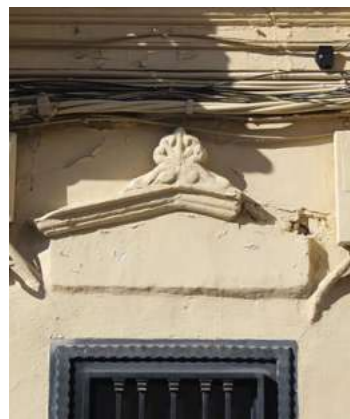
Pérdida de volumen.

La patología más común en la decoración de huecos viene derivada de la naturaleza del propio elemento. La condición tridimensional de las decoraciones, respecto al plano bidimensional de la fachada, convierte a estos elementos en el blanco perfecto de patologías como desprendimientos y/o pérdidas de volumen, humedades, acumulación de suciedad, etc. Del mismo modo el uso de distintas técnicas y/o materiales en las decoraciones y la incompatibilidad entre las mismas puede ocasionar lesiones.

Antes de acometer ninguna actuación sobre los elementos de decoración, es recomendable asegurar la estabilidad de la patología y que las causas de su origen -en su mayoría relacionadas con problemas de humedad e inestabilidad de los soportes- estén corregidas a fin de evitar la reaparición de las lesiones. Debido al uso de distintos materiales y técnicas constructivas en estos elementos, los trabajos de restauración de estos elementos variarán según el caso.

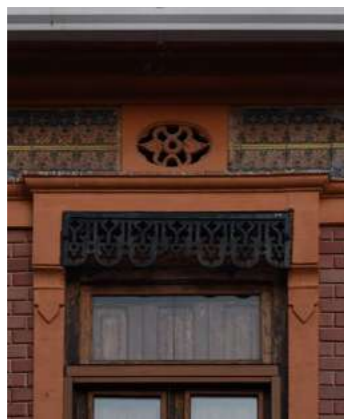
Restos biológicos.

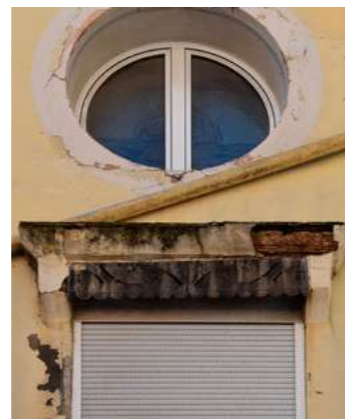
Manchas y roturas.

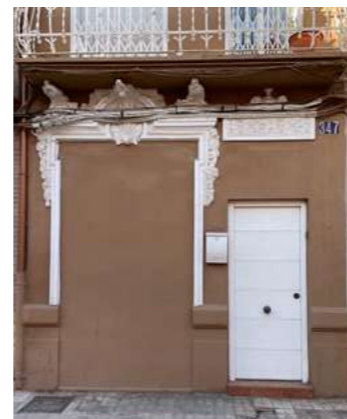
Elementos impropios.

A su vez la condición volumétrica, así como la ubicación de este elemento dentro de la composición de la fachada, lo hace más susceptible de interferir con otros que van adosándose a las fachadas, tales como toldos o instalaciones.

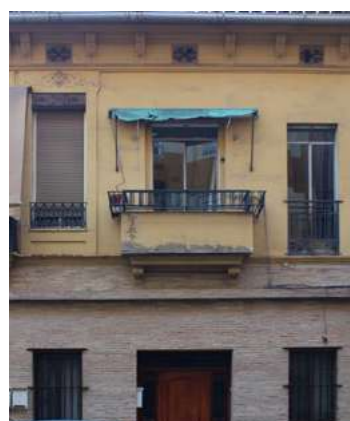
Eliminación de la decoración en huecos.

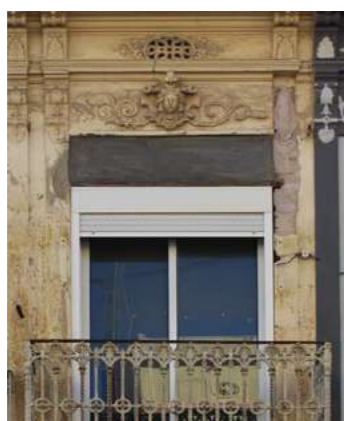
Reparaciones con mortero sin reposición del volumen.

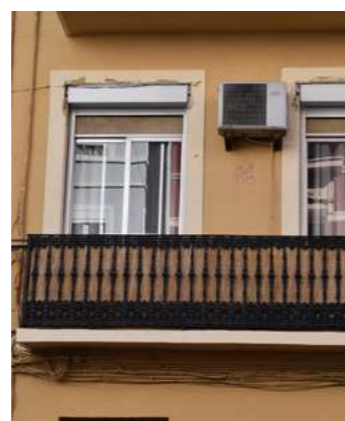
Modificación del hueco con carpinterías impropias.

Por un lado nos encontramos con la afición a elementos de decoración en huecos, debido a la ejecución de obras inadecuadas de mejora o acondicionamiento de las carpinterías. Suelen darse modificaciones del tamaño del hueco, que afectan gravemente a la decoración, reinterpretaciones inadecuadas de los elementos decorativos, supresión completa de los mismos, etc...

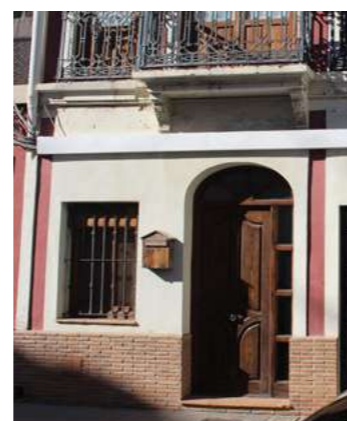
Remodelación de la decoración del hueco.

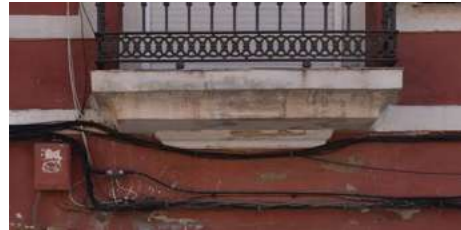
Desconchados y manchas.

La patología que sufre estos elementos es consecuencia directa del efecto de la acción del agua de lluvia, que provoca humedades, manchas y desconchados o desprendimientos.

Antes de acometer ninguna actuación sobre los elementos de decoración, es recomendable asegurar la estabilidad de la patología y que las causas de su origen -en su mayoría relacionadas con problemas de humedad e inestabilidad de los soportes- estén corregidas a fin de evitar la reaparición de las lesiones. Debido al uso de distintos materiales y técnicas constructivas en estos elementos, los trabajos de restauración de estos elementos variarán según el caso.

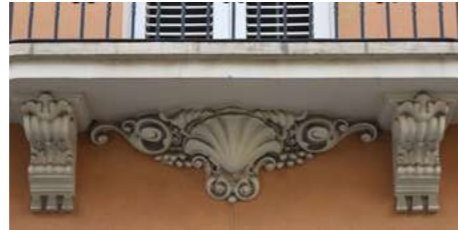
Suciedad.

En aquellos elementos de carácter más escultórico la acumulación de suciedad en pequeños recovecos debido a la compleja geometría de estas piezas también supone una patología recurrente.

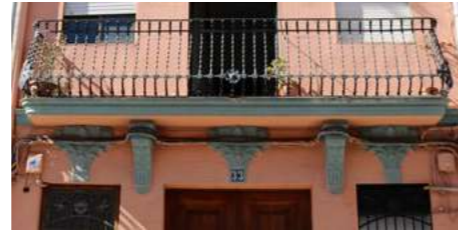
Elementos impropios.

Por otro lado, al igual que ocurre con las decoraciones en huecos, el paso de elementos de instalaciones (en su mayoría de telecomunicaciones) afecta negativamente a la percepción de este elemento, al tiempo que puede provocar lesiones que pueden llegar a adquirir cierta gravedad.

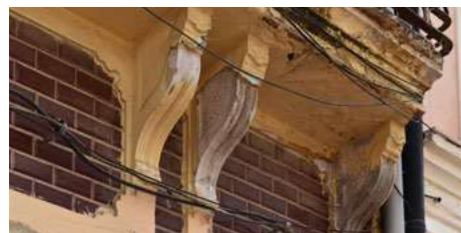
Utilización de pinturas inadecuadas sobre los elementos de decoración.

No obstante el cambio continuado de cromatismo utilizando varias capas y pinturas impropias hace que se desvirtúen y pierdan los detalles decorativos, llegando a afectar a la percepción de estos elementos. De esta manera se recomienda no actuar sobre estos elementos con pinturas u otros acabados impropios, dejando vista la piedra artificial o aplicando hidrofugantes o agua de cal como consolidante.

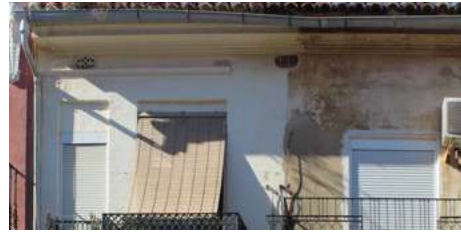
Pérdida de volumen y desprendimientos.

La patología más común en las cenefas tiene un origen tan amplio y variado como los materiales utilizados en este elemento y la ubicación de los mismos. No obstante, sí hay una serie de lesiones que se repiten en numerosos inmuebles con independencia de la naturaleza del material con el que está construida la cenefa, tales como desprendimientos, pérdida de volumen, suciedad, manchas y la presencia de elementos impropios.

Antes de acometer ninguna actuación sobre los elementos de decoración, es recomendable asegurar la estabilidad de la patología y que las causas de su origen -en su mayoría relacionadas con problemas de humedad e inestabilidad de los soportes- estén corregidas a fin de evitar la reaparición de las lesiones. Debido al uso de distintos materiales y técnicas constructivas en estos elementos, los trabajos de restauración de estos elementos variarán según el caso.

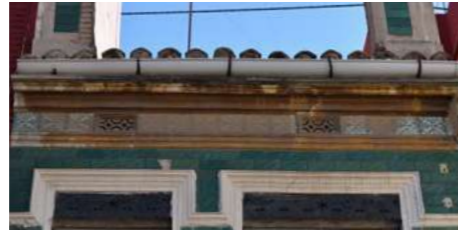
Suciedad y manchas.

Dado que estos elementos suelen tener un cromatismo diferente al del fondo de fachada, se emplearán si es necesario pinturas al silicato, ya que no se degradan por la acción solar y permiten la transpiración del soporte. En la medida de lo posible se respetará el cromatismo original y la superficie será protegida, tras su limpieza, con la aplicación de un material hidrofugante.

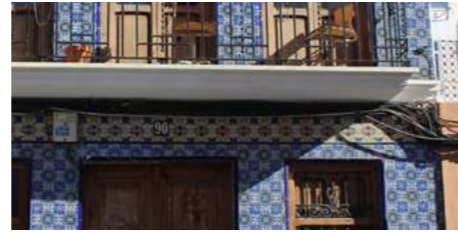
Instalaciones y elementos impropios.

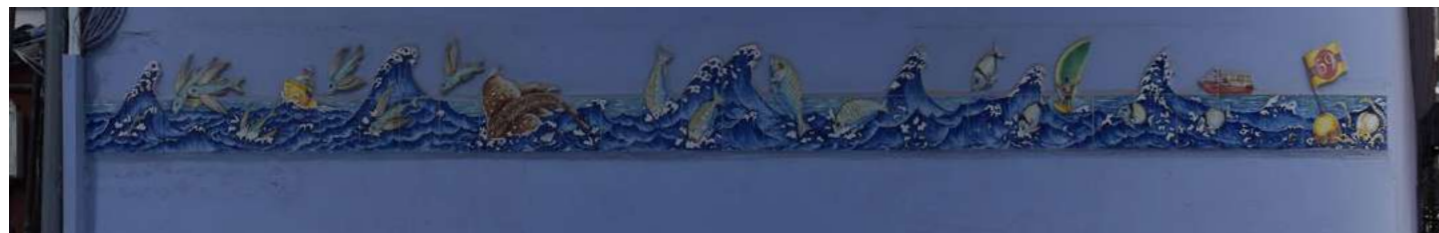
Cenefas compuestas por elementos cerámicos inadecuados.

Las cenefas suponen un elemento tan arraigado en la memoria colectiva de El Cabanyal que es habitual encontrar cenefas contemporáneas, realizadas con motivos a menudo totalmente ajenos al lenguaje arquitectónico del barrio, que podemos considerar impropias, tanto en viviendas de obra nueva como en reformas llevadas a cabo en viviendas históricas.

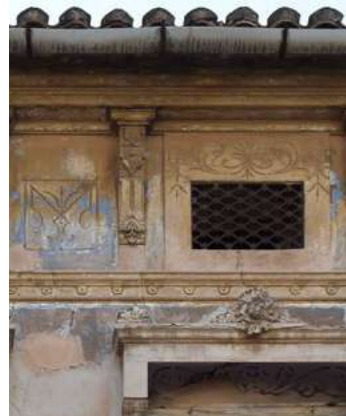
Acumulación de suciedad.

La patología más común en la decoración de relieve viene derivada de su condición volumétrica, sobresaliente o rehundida respecto al plano de fachada. Esta situación convierte a estos elementos en el blanco perfecto de lesiones como roturas, con o sin desprendimiento, acumulación de suciedad, lavado de pigmentos, etc.

Antes de acometer ninguna actuación sobre los elementos de decoración, es recomendable asegurar la estabilidad de la patología y que las causas de su origen -en su mayoría relacionadas con problemas de humedad e inestabilidad de los soportes- estén corregidas a fin de evitar la reaparición de las lesiones. Debido al uso de distintos materiales y técnicas constructivas en estos elementos, los trabajos de restauración de estos elementos variarán según el caso.

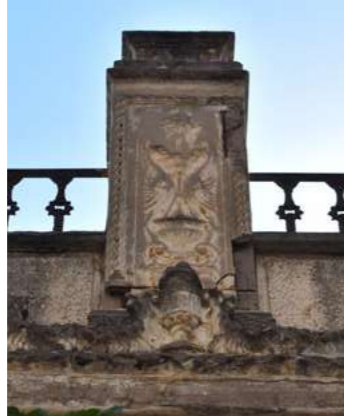
Roturas y desprendimientos.

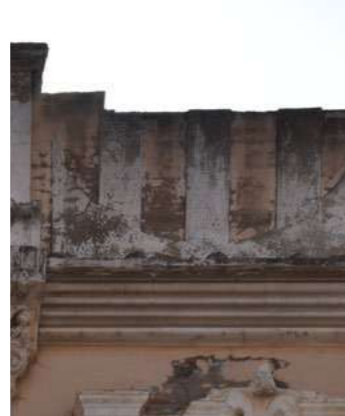
Pérdida de color y manchas.

Dado que estos elementos suelen tener un cromatismo diferente al del fondo de fachada, se emplearán si es necesario pinturas al silicato, ya que no se degradan por la acción solar y permiten la transpiración del soporte. En la medida de lo posible se respetará el cromatismo original y la superficie será protegida, tras su limpieza, con la aplicación de un material hidrofugante.

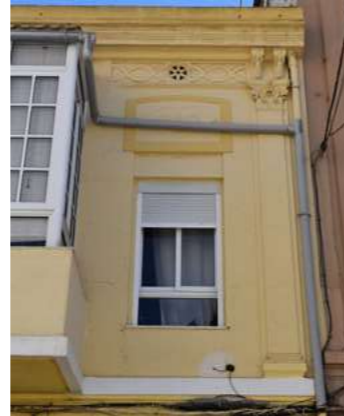
Elementos impropios.

Por otro lado, al igual que ocurre con las decoraciones en huecos, el paso de elementos de instalaciones (en su mayoría de telecomunicaciones) afecta negativamente a la percepción de este elemento, al tiempo que puede provocar lesiones que pueden llegar a adquirir cierta gravedad.

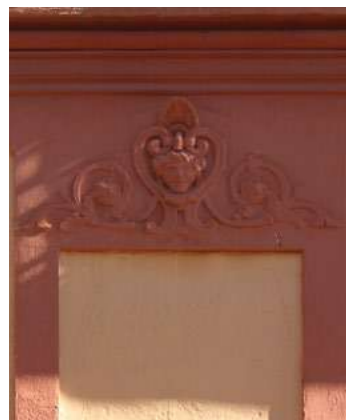
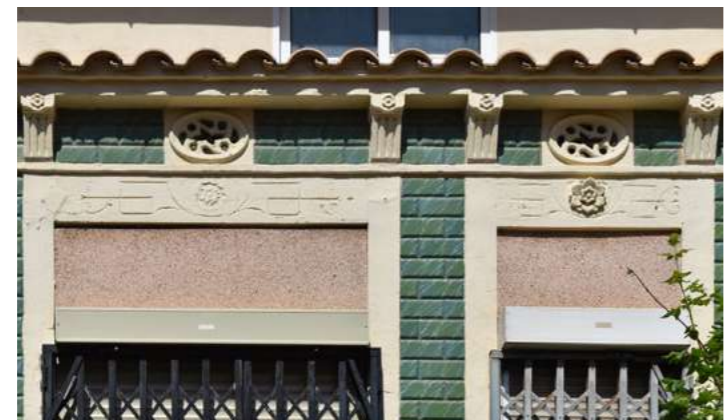
Desvirtuación de los relieves por la aplicación de pinturas o revestimientos impropios sobre ellos.

Las reformas o trabajos de mantenimiento en fachadas proporcionan en ocasiones resultados inadecuados, malogrando los elementos de relieve. Un ejemplo lo tenemos en la aplicación continua y sistemática de pinturas impropias sobre la fachada, lo que acaba difuminando los relieves originales, que progresivamente se van haciendo menos legibles con cada nueva capa de material. Esto es realmente preocupante en los huecorrelieves, que pueden llegar a quedar completamente ocultos tras la pintura.

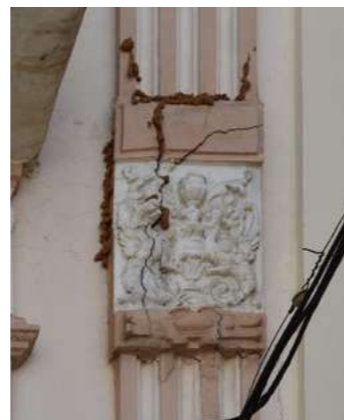
Materiales impropios en reparaciones inadecuadas.

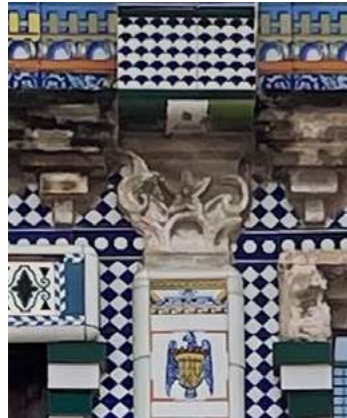
Manchas.

La patología más común en la decoración de relieve viene derivada de la naturaleza del propio elemento. El carácter volumétrico de las decoraciones, así como su ubicación (generalmente en remates de fachada o en las partes altas de las plantas), las convierte en el blanco perfecto de lesiones como desprendimientos y/o pérdidas de volumen, acumulación de suciedad, etc.

Antes de acometer ninguna actuación sobre los elementos de decoración, es recomendable asegurar la estabilidad de la patología y que las causas de su origen -en su mayoría relacionadas con problemas de humedad e inestabilidad de los soportes- estén corregidas a fin de evitar la reaparición de las lesiones. Debido al uso de distintos materiales y técnicas constructivas en estos elementos, los trabajos de restauración de estos elementos variarán según el caso.

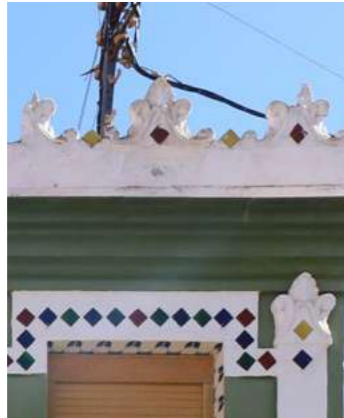
Pérdida de volumen.

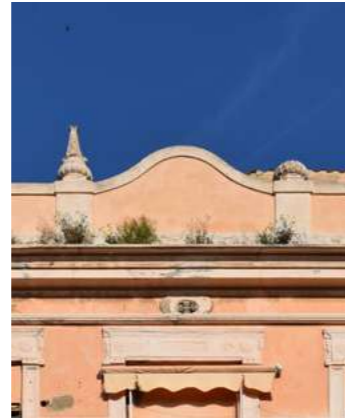
Faltas parciales o totales.

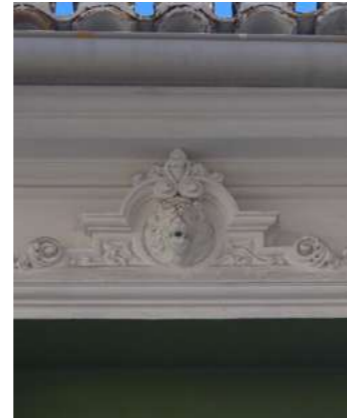
Acumulación de suciedad.

Dado que estos elementos suelen tener un cromatismo diferente al del fondo de fachada, se emplearán si es necesario pinturas al silicato, ya que no se degradan por la acción solar y permiten la transpiración del soporte. En la medida de lo posible se respetará el cromatismo original y la superficie será protegida, tras su limpieza, con la aplicación de un material hidrofugante.

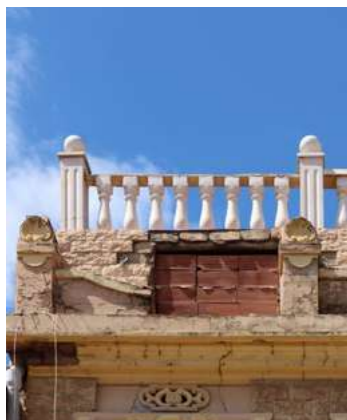
Elementos impropios.

Se produce también con cierta asiduidad la adición de elementos impropios junto a los originales o sustituyéndolos total o parcialmente. Por otro lado, es cada vez más común la adición de elementos escultóricos impropios ajenos a la tradición local y al lenguaje de la arquitectura de El Cabanyal para “decorar” las fachadas, lo que además de generar confusión, contribuye a la degradación del patrimonio del conjunto de El Cabanyal.

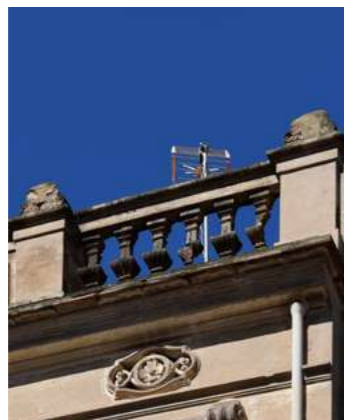
Reparaciones inadecuadas.

Las reformas o trabajos de mantenimiento proporcionan en ocasiones resultados inadecuados, que afectan negativamente a los elementos escultóricos.

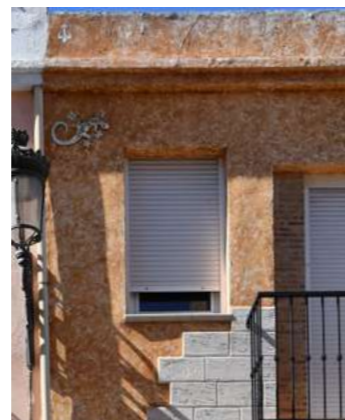
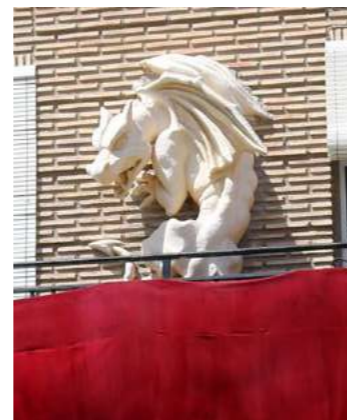
Figuras y esculturas impropias.

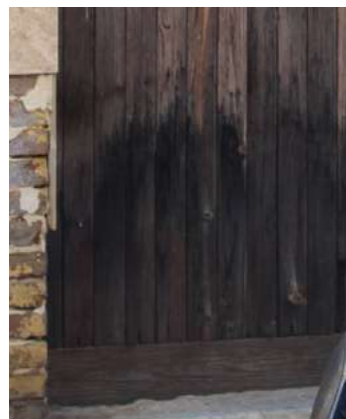
Insectos y hongos xilófagos.

Los ataques más comunes a los elementos de madera vienen ligados al exceso de humedad, lo que la hace más vulnerable al ataque de hongos e insectos xilófagos.

La madera de *Pi de riu*, debido precisamente a su transporte por las aguas del Túrria, es más resistente en cuanto a ataques de insectos y hongos xilófagos, ya que el agua disolvía parcialmente los componentes albuminoideos que atraen a estos parásitos (Mileto y Vegas, 2015:217). Por otro lado, si bien la madera de *mobila* posee un duramen mucho más resistente que el del Pi de riu ante el ataque insectos xilófagos, es menos resistente ante los propiciados por hongos.

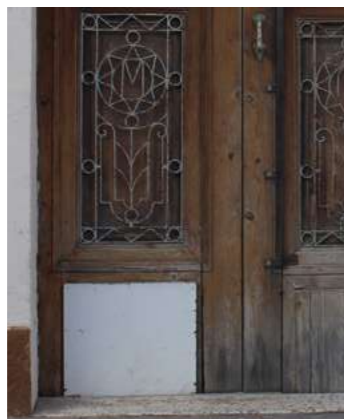
Pérdida de elementos.

Las condiciones climáticas afectan también a su integridad y aspecto, apareciendo humedades, grietas y pérdida de acabados protectores como barnices o pinturas. El movimiento provocado por las variaciones térmicas puede ocasionar también desprendimientos de algunas partes del portón o pérdidas de volumen, que deberán ser adecuadamente reconstituidas.

Para la reparación de grandes grietas y faltantes se llevará a cabo la realización de injertos utilizando una madera similar a la utilizada en el portón intervenido, colocando las vetas en la misma dirección que en la carpintería original y encolado de fragmentos con el uso de colas vinílicas.

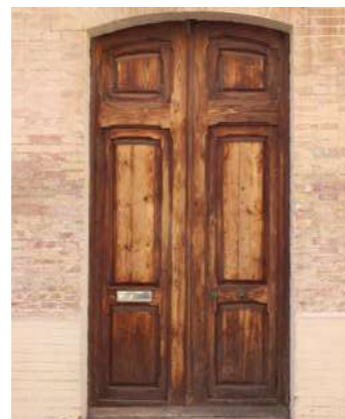
Alteraciones cromáticas.

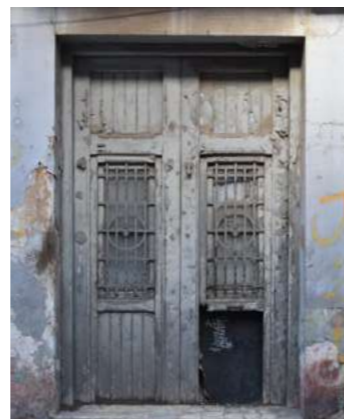
Desconchados y cuarteados.

La adecuación de la superficie de madera se llevará a cabo mediante el estucado de grietas y fendas con estuco bicomponente específico para madera, teñido en masa con pigmentos inorgánicos. Posteriormente se procederá al lijado de los estucos.

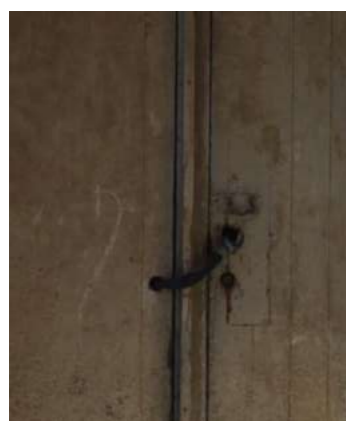
Perforación de tableros.

Abundan la perforación de tableros para la introducción de cadenas y candados, así como la utilización de materiales impropios como tableros contrachapados o chapas metálicas.

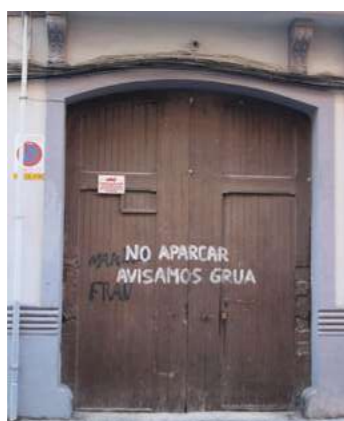
Cartelería impropia.

También es habitual el mantenimiento deficiente o con la utilización de revestimientos y pinturas inadecuadas, al igual que las pintadas a modo de cartelería o las de origen bandálico.

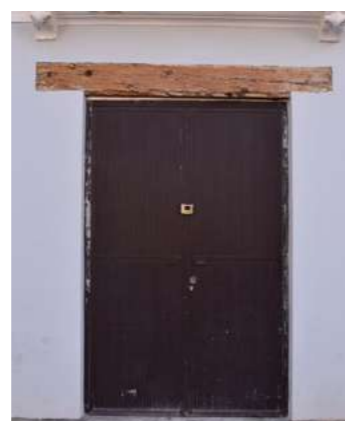
Sustitución inadecuadas.

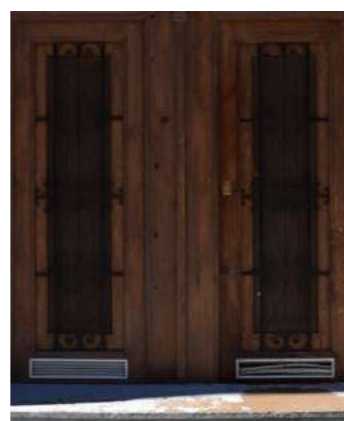
Elementos de impropios.

En El Cabanyal, las intervenciones inadecuadas que se dan con mayor frecuencia en estos elementos son las derivadas de la falta de integración de ciertos elementos de seguridad que se incorporan a los portones.

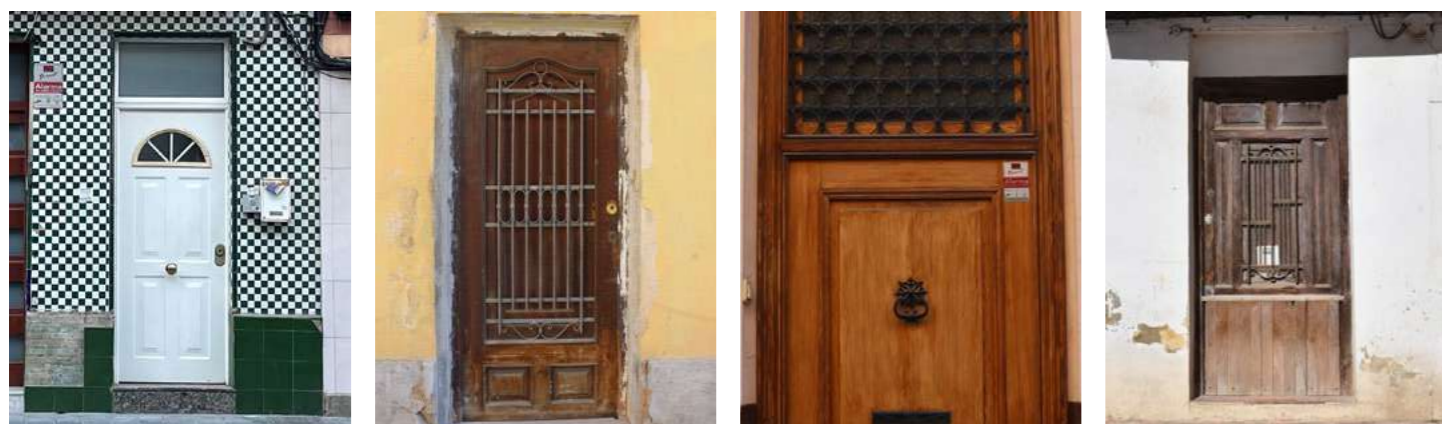
Sustitución por modelos ajenos al entorno tradicional. Aplicación de materiales impropios sobre la carpintería. Cartelería impropia. Reparaciones inadecuadas.

Las intervenciones inadecuadas más frecuentes en las puertas son similares a las llevadas a cabo en los portones.

La actuación más repetida es la sustitución de puertas originales por modelos actuales que no guardan relación formal y/o material con los modelos tradicionales característicos de El Cabanyal.

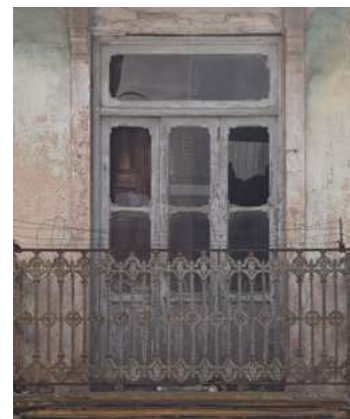
Pérdida de la capa protectora.

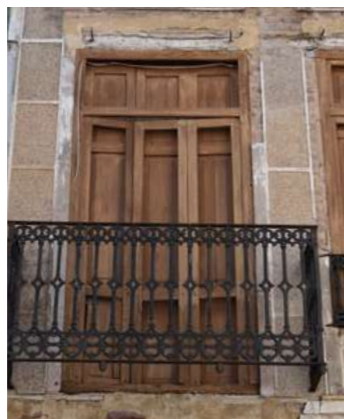
Pérdida de los vidrios.

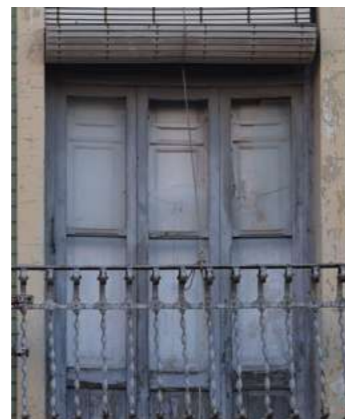
Rotura del vidrio.

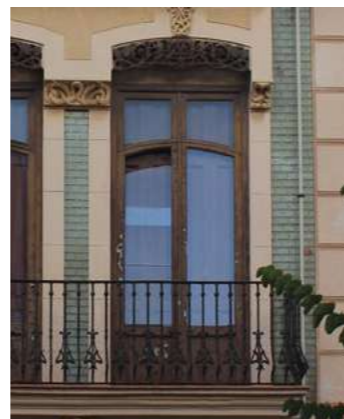
Deslizamiento del vidrio.

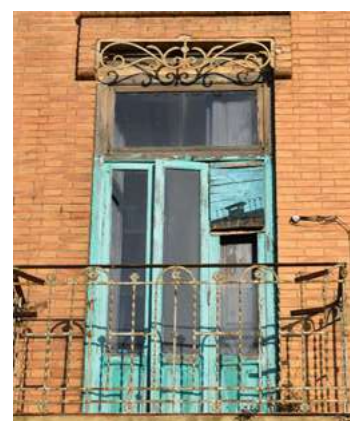
Materiales impropios.

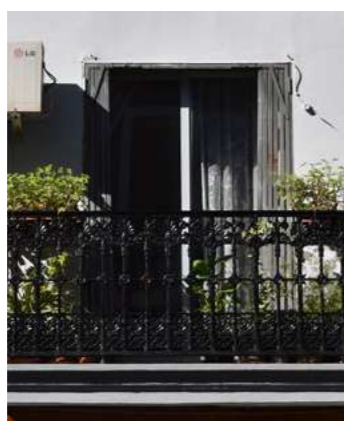
Sustituciones inadecuadas.

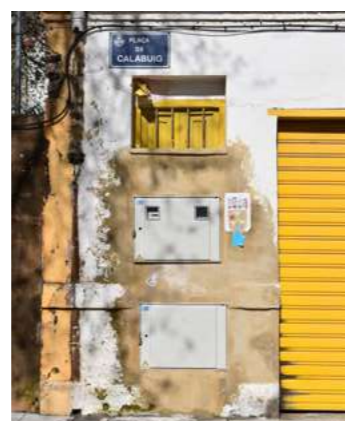
Tapiado de la carpintería.

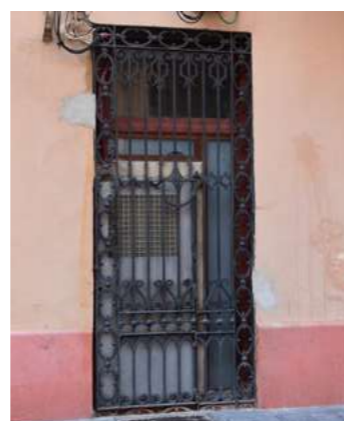
Modificación de la carpintería.

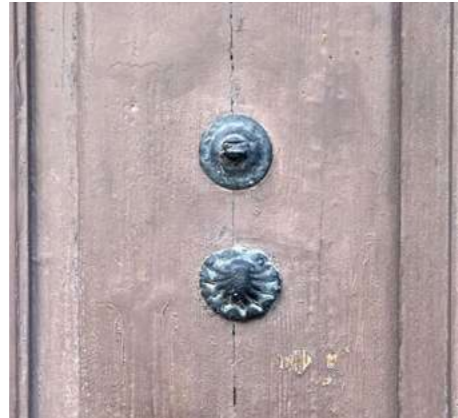
Del mismo modo, la acumulación de suciedad, la deformación y la falta de partes o de la totalidad de los herrajes, debido al abandono, mal uso, falta de mantenimiento, o incluso al vandalismo y al expolio, son también problemas asociados a estos elementos.

Suciedad y faltas.

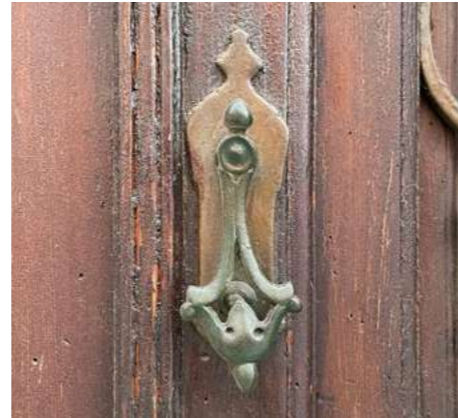
Deformaciones.

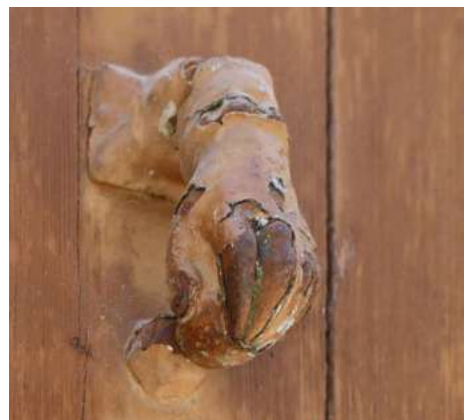
Revestimientos inadecuados.

Los revestimientos con pinturas no adecuadas para el tratamiento de metales suponen la intervención inadecuada más frecuente sobre este tipo de elementos. Es común encontrarse con puertas o portones pintados de colores llamativos, en los que también se pintan los herrajes. Esta pintura acaba desconchándose y desprendiéndose, dejando el herraje metálico sin protección frente a la oxidación.

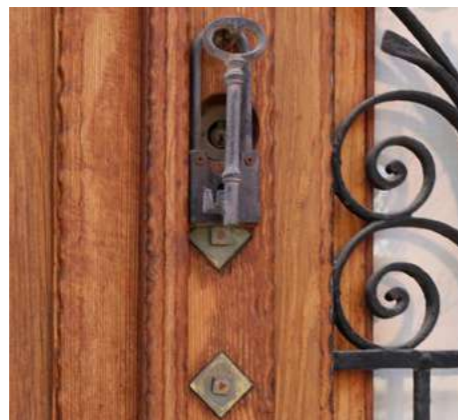
Por otro lado, la sustitución de elementos supone a menudo una práctica necesaria, pero que en ocasiones se realiza sin retirar adecuadamente las piezas existentes, dañándolas, o reemplazándolas por elementos impropios ajenos a la tradición de El Cabanyal o extraños al edificio en el que se insertan.

Sustituciones mal ejecutadas.

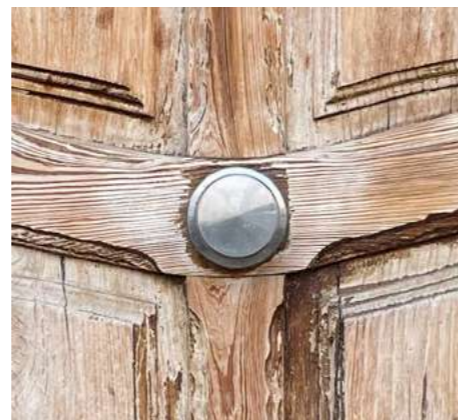
Acabados inadecuados.

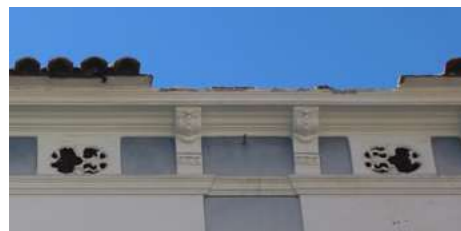
Pérdidas volumétricas.

Ya que la mayoría de huecos de ventilación en cubierta están conformados por elementos cerámicos o de piedra artificial, las lesiones más comunes son las fisuras y pérdidas volumétricas, pudiendo quedar afectada una parte del elemento o, en los casos más extremos, llegando a perderse completamente la pieza, quedando el vano al descubierto.

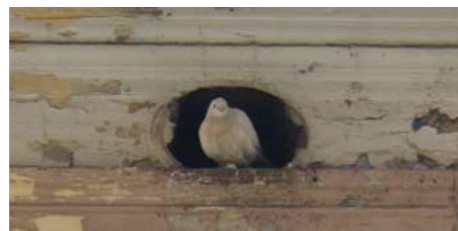
Las lesiones más comunes en este elemento vienen derivadas tanto por la naturaleza de los diversos materiales que lo conforman como por los daños ocasionados por las aves, ya que estos huecos les confieren un hábitat perfecto.

Degradación por excrementos de aves.

Para evitar el deterioro y la suciedad derivados de la presencia de aves, se recomienda la colocación, por la cara interior del hueco, de una malla metálica que impida el paso de las mismas dentro de la cambra.

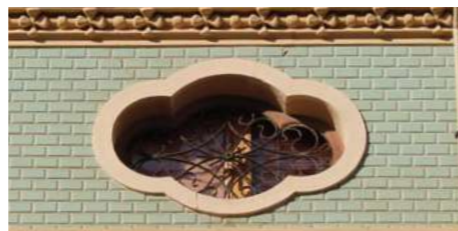
Para aquellos huecos protegidos con forja o fundición, las lesiones detectadas son las asociadas a estos materiales, siendo la más común la oxidación.

Oxidación.

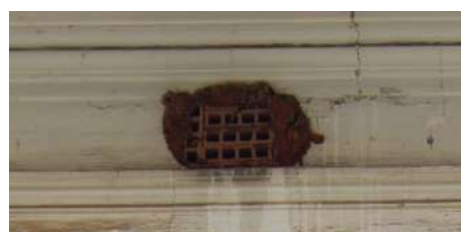
Sustitución de piezas por materiales impropios.

La mayoría de intervenciones no adecuadas están relacionadas con la pérdida volumétrica o la falta de piezas en algún hueco de la fachada, llevando a cabo reparaciones o sustitución de los elementos con elementos impropios.

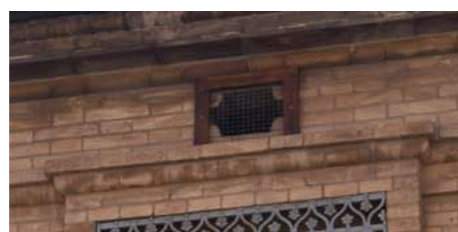
Colocación de rejillas u otros elementos impropios en la fachada.

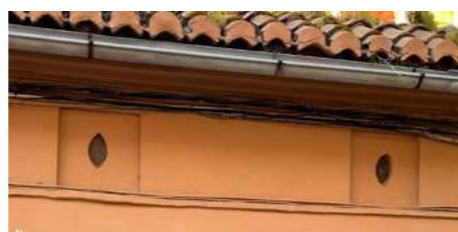
Tapiado del hueco original y apertura de uno nuevo con materiales impropios.

La modificación de los huecos, así como su tapiado supone otra de las prácticas extendidas en el ámbito de estudio que afectan a este elemento.

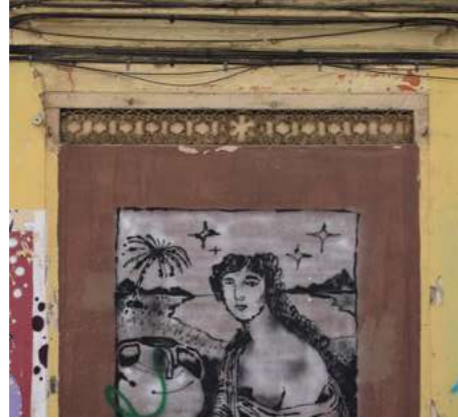
Oxidación y pérdida de revestimiento de los elementos de forja y fundición.

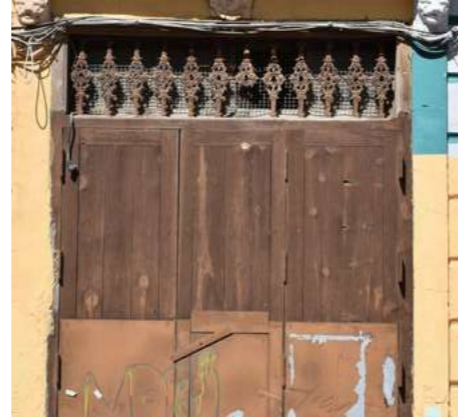
Pérdida total o parcial de elementos de rejería.

Este elemento, al componerse principalmente del marco de carpintería de madera y de la rejería alojada en su interior, sufre la patología asociada a estos dos materiales, derivada principalmente de la exposición de los mismos a la intemperie, y de la falta de mantenimiento.

De esta forma, nos encontramos marcos afectados por la acción del agua y la humedad que han perdido sus barnices y pinturas protectoras, con el consecuente riesgo de ataque de hongos e insectos xilófagos, que pueden derivar en la desaparición total o parcial de la sección de madera.

Respecto a los elementos metálicos, el daño mayor es la pérdida parcial o total de las piezas que componen la rejería, debido en gran parte a la oxidación y corrosión de las mismas, al vandalismo o al expolio.

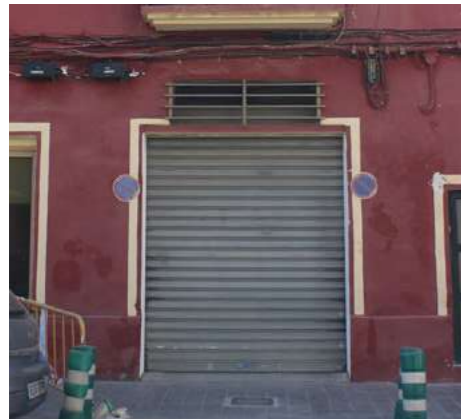
Tapiado parcial de los huecos y utilización de materiales impropios.

Se ha observado que este elemento ha sido objeto en los edificios históricos de El Cabanyal de muchas modificaciones a lo largo del tiempo. La transformación de los huecos de acceso asociados a las ventilaciones de zaguán así como la modificación del propio hueco, bien por la situación de abandono de los inmuebles, bien por su adecuación como cocheras o garajes, suponen la mayoría de casos de intervenciones no adecuadas.

Estas actuaciones de cegado llevan asociadas la utilización de materiales o técnicas constructivas impropias, alterando gravemente las fachadas del ámbito de estudio, en especial en lo que se refiere a la composición de las mismas.

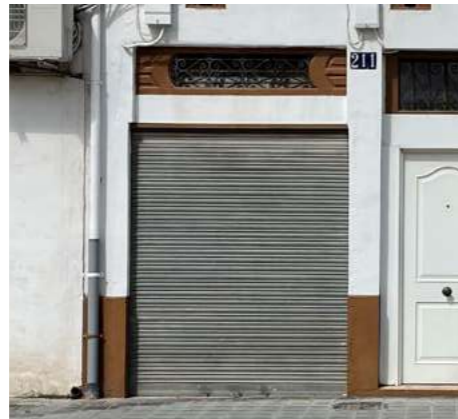
Reutilización de otras carpinterías y modificación del hueco de ventilación.

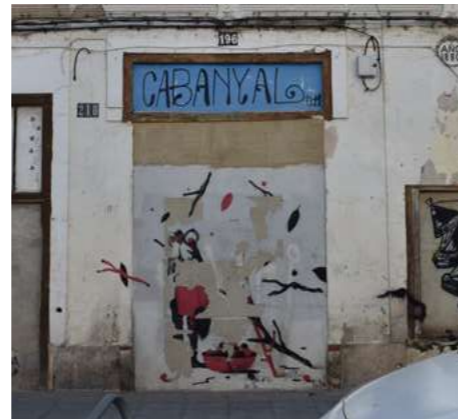
Tapiado de la ventilación con materiales impropios.

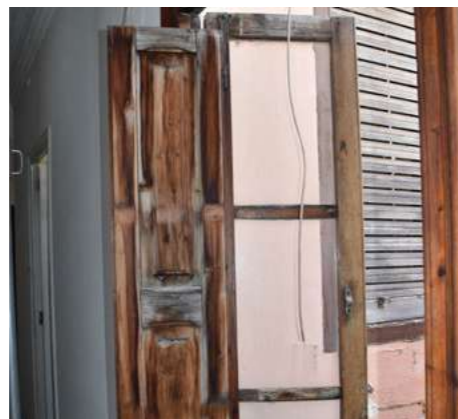
Ataque de insectos y hongos xilófagos.

Al tratarse de un elemento interior, la mayoría de las lesiones que presenta este elemento se deben al propio uso del mismo. Sin embargo, el estado de abandono de muchas viviendas en las que el vidrio de las ventanas ha desaparecido, ha provocado que los postigos y fraileros hayan quedado expuestos a la intemperie presentando al mismo tiempo una patología propia de las carpinterías exteriores, como son las humedades, ataque de hongos e insectos xilófagos, grietas y pérdidas de material, etc. La patología más común en elementos que se han mantenido protegidos por vidrios es la pérdida o la oxidación de los herrajes por la falta de mantenimiento.

Al igual que ocurre con el ataque de insectos y hongos xilófagos, la presencia de grietas faltas parciales en postigos y fraileros es casi anecdótica. No obstante, de presentarse esta lesión se procederá según lo especificado en las fichas de *Carpintería de Madera*.

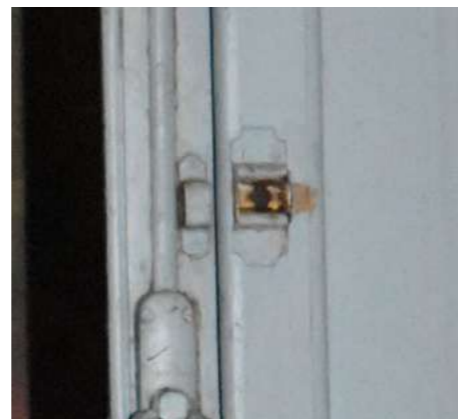
Oxidación o pérdida de la cerrajería.

Para evitar corrosiones futuras, se procederá a la inhibición del metal con la aplicación de dos estratos de benzotriazol al 3% en alcohol. Finalmente, se aplicará un doble estrato de protección: un primer estrato de resina acrílica específica para metales disuelta al 10% en metoxipropanol, y un segundo estrato de cera específica para metales al 5% en ligroína y aplicada a pincel, templándola previamente al baño de maría. Finalmente se procederá al bruñido de la cera con muñequilla.

En el caso de que la recuperación de la cerrajería sea inviable se buscarán elementos procedentes de desmontajes externos de características similares a los originales. En el caso de no encontrarse ningún recambio adecuado, se incorporará cerrajería actual compatible estética y funcionalmente con la carpintería original, asegurando que no cause daños en la misma.

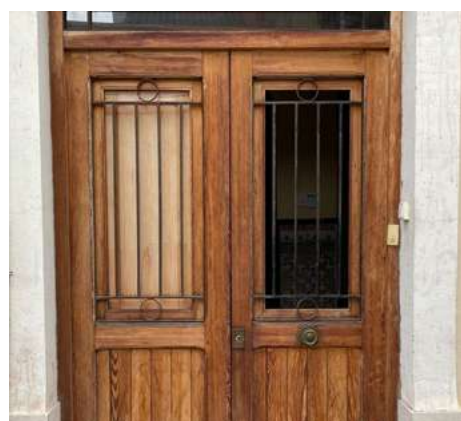
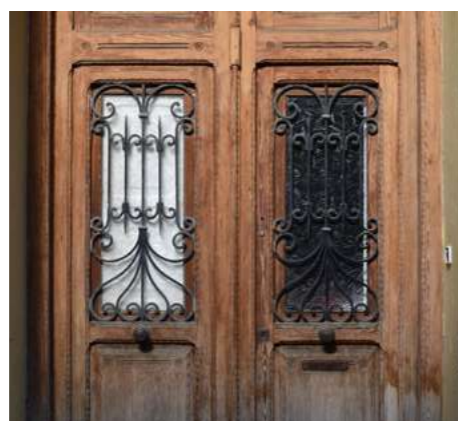
Sustitución de postigos sin integrar adecuadamente en el elemento original

Como es habitual en El Cabanyal, las intervenciones no adecuadas provienen de actuaciones de reparación o mantenimiento mal ejecutadas. La sustitución de piezas dañadas por otras de distinto material, color o tonalidad, el uso de revestimientos y pinturas inadecuadas, etc., suponen la mayoría de estas actuaciones.

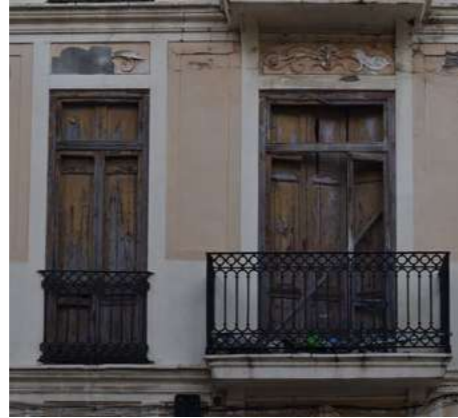
Desconchados, insectos y hongos xilófagos.

En el ámbito de estudio es habitual encontrar las contraventanas ciegas en el interior, mientras que las mallorquinas suelen situarse en el exterior del hueco, por lo que este último tipo será el que más lesiones presente. Respecto del primer grupo, como ocurría con los postigos y fraileros, la mayoría de patologías se deberán al uso continuado del elemento. Se encontrarán más patologías en aquellos casos en los que el estado de abandono sea notable y/o el vidrio de las ventanas haya desaparecido, quedando las contraventanas interiores expuestas a humedades, ataque de hongos e insectos xilófagos, grietas y pérdidas, etc.

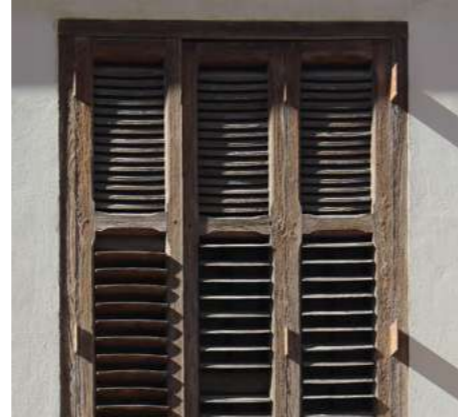
Grietas en la madera y oxidación de los herrajes.

Las mallorquinas en su mayoría se encuentran habitualmente en el exterior, por lo que también se encuentran expuestas a estos ataques, además de presentar habitualmente faltas o roturas en sus lamas, así como la oxidación de la cerrajería y herrajes que las componen.

La adecuación de la superficie de madera se llevará a cabo mediante el estucado de grietas y fendas con estuco bicomponente específico para madera, teñido en masa con pigmentos inorgánicos. Posteriormente se procederá al lijado de los estucos.

Para la reparación de grandes grietas y faltantes se llevará a cabo la realización de injertos utilizando una madera similar a la utilizada en el portón intervenido, colocando las vetas en la misma dirección que en la carpintería original y encolado de fragmentos con el uso de colas vinílicas. Respecto a las mallorquinas, en el caso de tener que restituir las lamas al completo, se respetarán en la medida de lo posible las características móviles del sistema, siempre que la carpintería original no se vea alterada o deteriorada y se procederá a su sustitución por otras nuevas preferiblemente de madera.

En el caso de que la recuperación de la cerrajería sea inviable se buscarán elementos procedentes de desmontajes externos de características similares a los originales. En el caso de no encontrarse ningún recambio adecuado, se incorporará cerrajería actual compatible estética y funcionalmente con la carpintería original, asegurando que no cause daños en la misma.

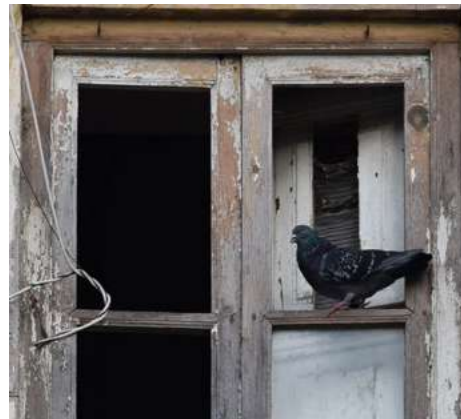
Perforación de los cuarterones para añadir elementos impropios.

Como es habitual en el ámbito de estudio, las intervenciones no adecuadas provienen de actuaciones de reparación, restauración o mantenimiento mal ejecutadas. La sustitución de piezas degradadas por otras de distinto material, color o tonalidad, el uso de revestimientos y pinturas inadecuadas, etc., suponen la mayoría de estas actuaciones.
