# Catalogación y estudio de los elementos de patrimonio histórico y artístico de las viviendas de El Cabanyal

## Fichas

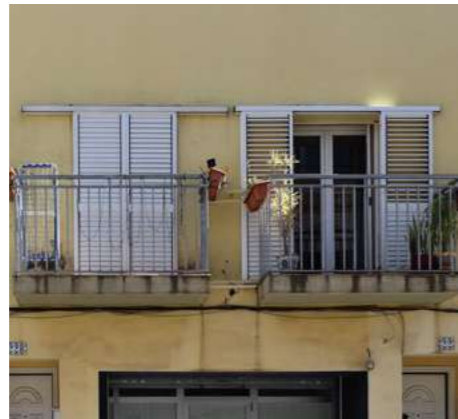
Diseños de apertura corredera, no integrados en el ámbito de estudio.

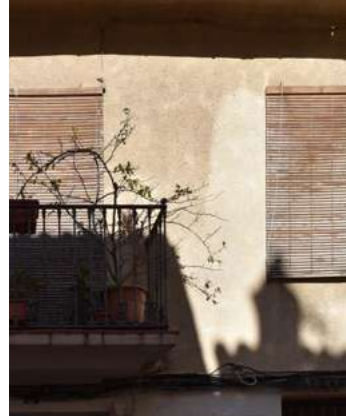
Decoloración y agrietamiento de la madera.

La condición de elemento de protección frente a las inclemencias del tiempo que poseen las cortinas y estores de madera es la causa principal de su patología, así como la ausencia de mantenimiento y el abandono. Es frecuente la pérdida de piezas, sobre todo en las persianas venecianas, menos presentes en El Cabanyal y en peor estado que las alicantinas, debido a la proliferación de estas últimas en detrimento de las primeras. El fuerte soleamiento en El Cabanyal provoca también un deterioro generalizado de la madera que compone este tipo de elementos. Por otro lado, la oxidación de los anclajes entre lamas y la rotura de los elementos de elevación de las persianas también supone una lesión frecuente en el ámbito de estudio.

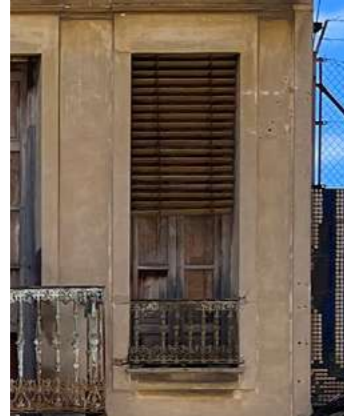
Pérdida de las lamas de madera.

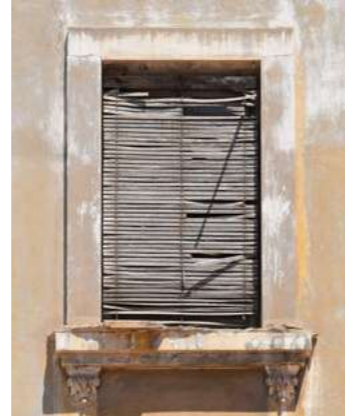
Rotura de las lamas de madera.

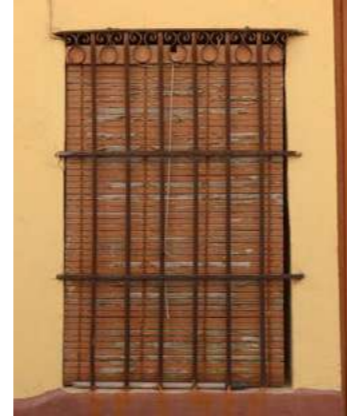
Desconchados, oxidación de elementos de unión entre lamas.

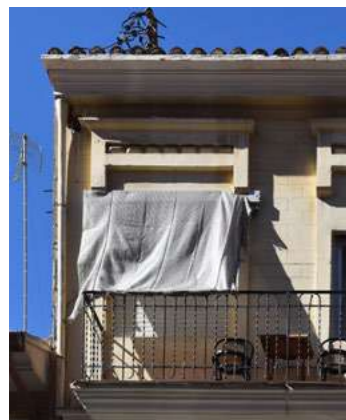
Utilización de materiales impropios.

Las intervenciones no adecuadas más frecuentes en este tipo de elementos se deben, en su mayoría, a restituciones llevadas a cabo de forma poco respetuosa con el resto de elementos o con materiales inadecuados. De esta forma se encuentran en el ámbito de estudio persianas y estores de madera anclados a guardamalletas, decoraciones y guardapolvos, dañando estos elementos o contribuyendo a su degradación. También es frecuente encontrar persianas que no se adecuan al tamaño de los huecos en los que se colocan, propiciando roces y golpes contra los revestimientos de fachada, así como la utilización de elementos de plástico, mallas o redes de protección, etc. inapropiados dentro del entorno histórico en el que nos encontramos.

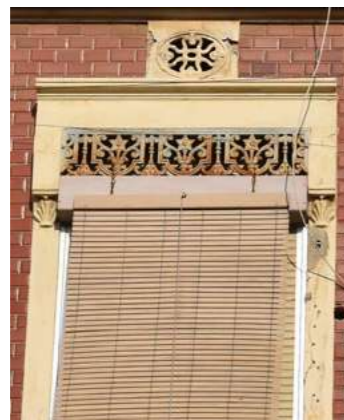
Sujeción sobre elementos inadecuados.

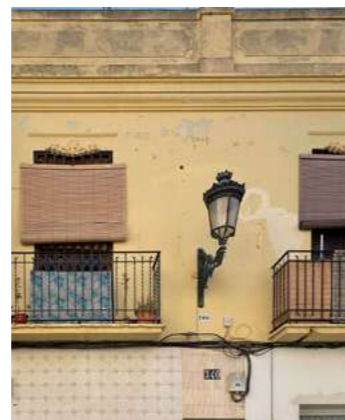
Colocación de persianas que no se ajustan a los huecos.

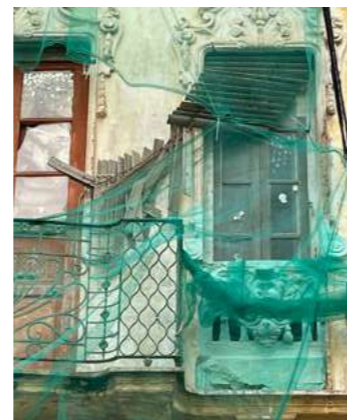
Falta de mantenimiento de las venecianas.

Por otro lado, la falta de mantenimiento o el abandono de este tipo de elementos, suele derivar en patologías o lesiones, que hacen peligrar su existencia.

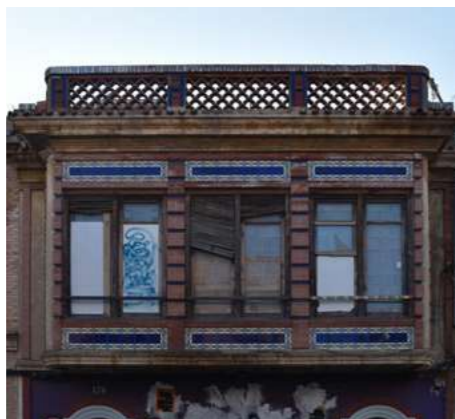
Descolgamiento/descarrilamiento de la persiana. Pérdida total de la misma.

Al igual que ocurre con las cortinas y estores de madera, las lesiones en las persianas enrollables de madera provienen de su condición como elemento de protección frente a las inclemencias del tiempo, la falta de mantenimiento y el abandono. Es frecuente encontrar persianas descolgadas o descarriladas. El fuerte soleamiento en El Cabanyal provoca también sobre estos elementos un deterioro generalizado de la madera que los compone, y junto a la humedad, causante de la aparición y el ataque de hongos e insectos xilófagos, terminan por destruir la madera.

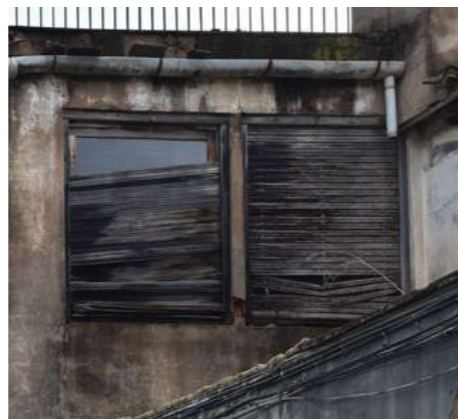
Rotura de las lamas que componen la persiana.

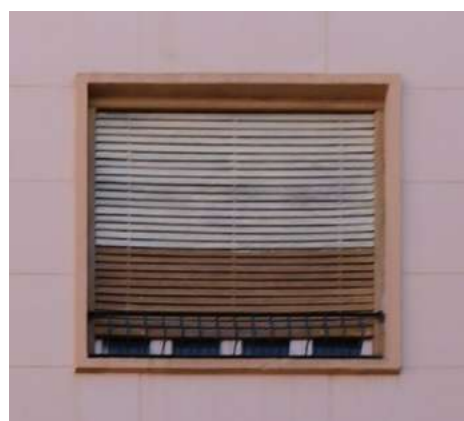
Pinturas e imprimaciones impropias.

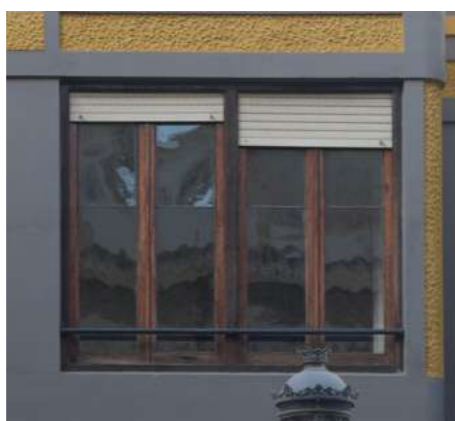
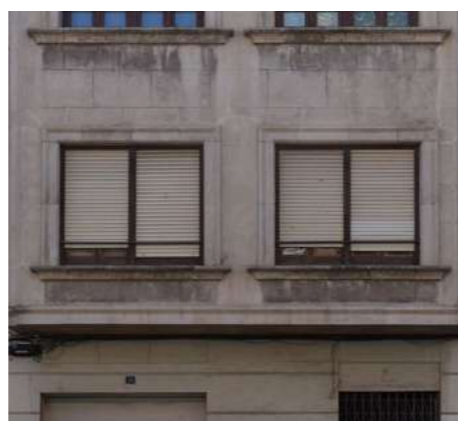
Persianas no integradas con los materiales y colores característicos de El Cabanyal.

La sustitución de las persianas enrollables de madera por otras de PVC, aluminio o materiales similares, en colores no apropiados supone la intervención no adecuada más extendida en el conjunto de El Cabanyal. Si bien estos nuevos elementos responden a las agresiones externas y al paso del tiempo mucho mejor que la madera, deben colocarse armonizando todo lo posible con este material, de forma que no se desvirtúe la imagen de conjunto. Del mismo modo, aunque de una forma mucho más puntual, se encuentran intervenciones de mantenimiento inapropiadas, como la aplicación de pinturas impropias sobre la madera.

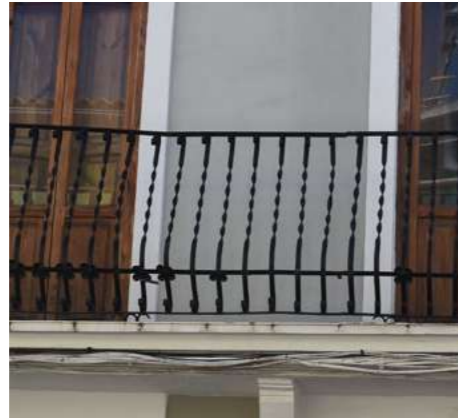
Rotura y deformación de elementos.

En el ámbito estudiado la patología más común en las barandillas de forja es la oxidación, así como la pérdida o deformación de parte de los elementos que componen la barandilla, pudiendo llegar a perder la barandilla al completo. Otra patología destacable es la colocación de elementos impropios en las barandillas, tales como telas o cañizos, banderas, carteles, tendederos adosados a la propia barandilla, etc., que impiden la correcta visión del elemento y lo desvirtúan.

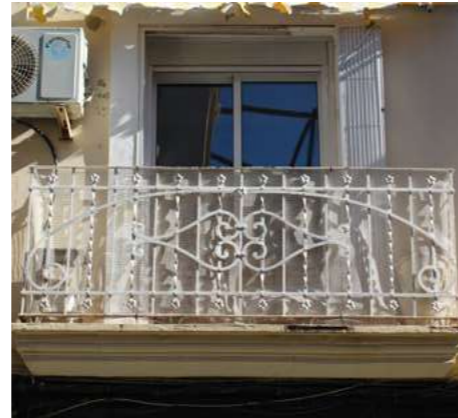
Elementos impropios.

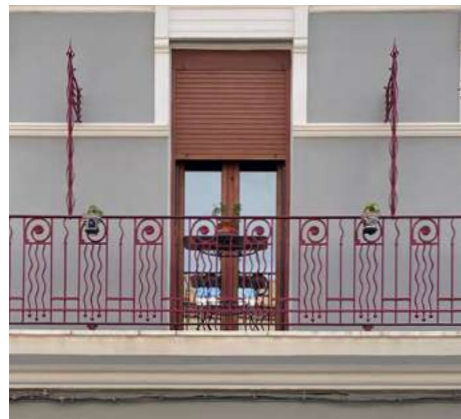
Revestimientos inadecuados.

Las intervenciones no adecuadas dentro del ámbito de estudio tienen que ver, en la mayoría de casos, con el mantenimiento y restitución de las barandillas. Es frecuente la sustitución de barandillas históricas existentes por otras de diseños llamativos, caprichosos, ligados a modas, o de materiales extraños a la tradición local. Por otro lado, la utilización de revestimientos de pinturas antioxidantes o esmaltes de colores inadecuados es también otra práctica inadecuada y recurrente. Es frecuente ver en algunas viviendas los barrotes pintados con color -o colores- que se han utilizado en otros elementos decorativos o incluso en el propio revestimiento de fachada (azules, verdes, etc.).

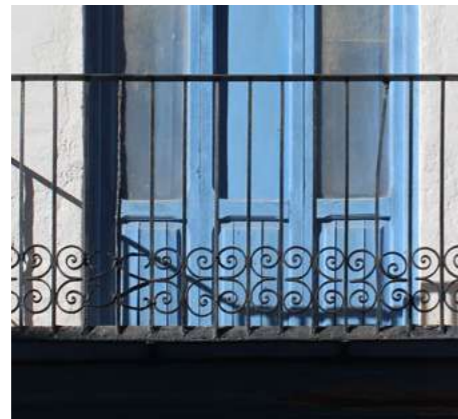
Sustitución inapropiada de faltas.

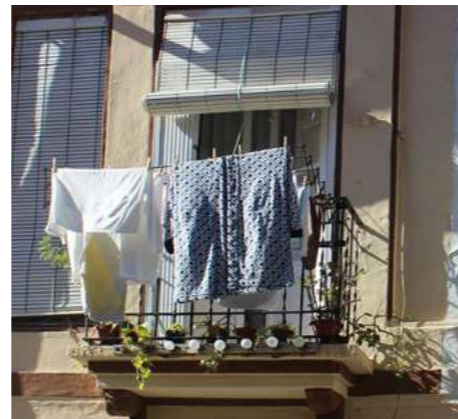
Añadido de elementos inadecuados.

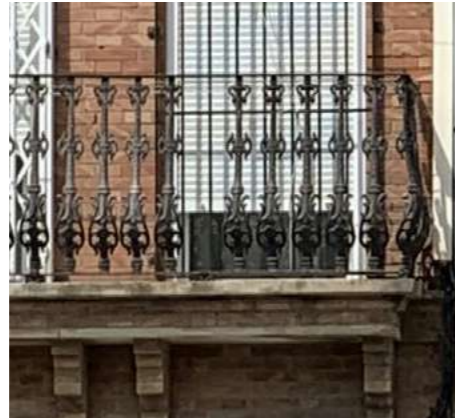
Rotura o pérdida de elementos.

Antes de proceder a la restauración de estos elementos, es recomendable asegurar la compatibilidad de los productos a utilizar, realizando pruebas previas en una pequeña área, a fin de evitar posibles lesiones o daños a los elementos de fundición que componen la barandilla. La restauración de los elementos que forman la barandilla es conveniente que se realice *in situ*, si fuese posible, evitando daños a los muros en el montaje y desmontaje de la barandilla. Si la barandilla es desmontada también requerirá la reparación de la impermeabilización de la bandeja del balcón en el caso de que sus anclajes puedan haberla atravesado.

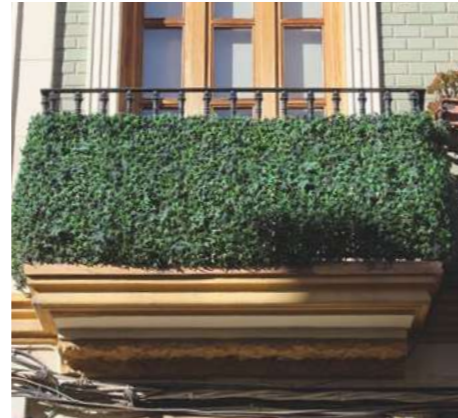
También es muy frecuente la colocación sobre ellas de elementos impropios, tales como telas o cañizos, banderas, carteles, tenderos adosados a la propia barandilla, etc., que impiden la correcta visión del elemento y lo desvirtúan.

Elementos impropios.

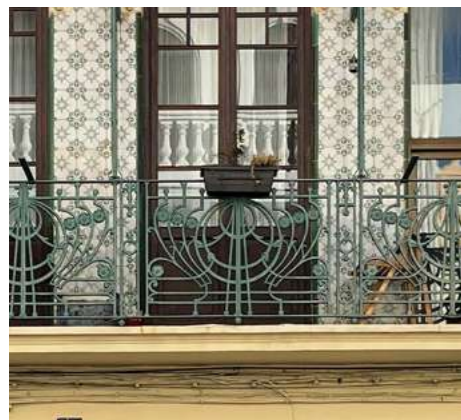
Revestimientos inadecuados.

Las intervenciones no adecuadas dentro del ámbito de estudio tienen que ver, en la mayoría de casos, con el mantenimiento y restitución de las barandillas. Es frecuente la sustitución de barandillas históricas existentes por otras de diseños llamativos, caprichosos, ligados a modas, o de materiales extraños a la tradición local. Por otro lado, la utilización de revestimientos de pinturas antioxidantes o esmaltes de colores inadecuados es también otra práctica inadecuada y recurrente. Es frecuente ver en algunas viviendas los barrotes pintados con color -o colores- que se han utilizado en otros elementos decorativos o incluso en el propio revestimiento de fachada (azules, verdes, etc.).

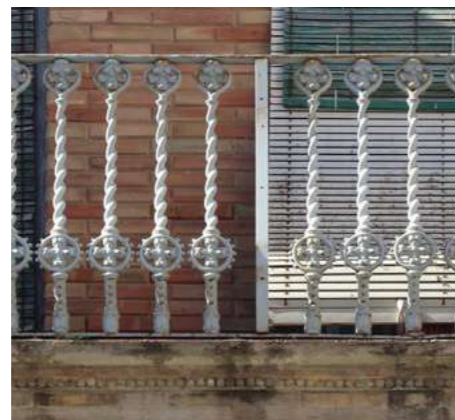
Sustitución inapropiada de faltas.

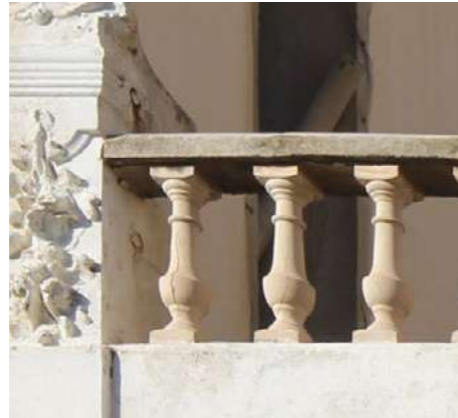
Fisuración por oxidación del armado.

La patología más común asociada a los antepechos de piedra artificial suele ser la rotura de los elementos o pérdida parcial de material, ocasionada por la carbonatación del hormigón. Ésta implica un descenso del pH del hormigón con la consecuente corrosión de las armaduras de su interior y pérdida de su sección resistente, así como de la adherencia al hormigón, lo que se manifiesta en la fisuración de las piezas o incluso en desprendimientos parciales del material que las forman.

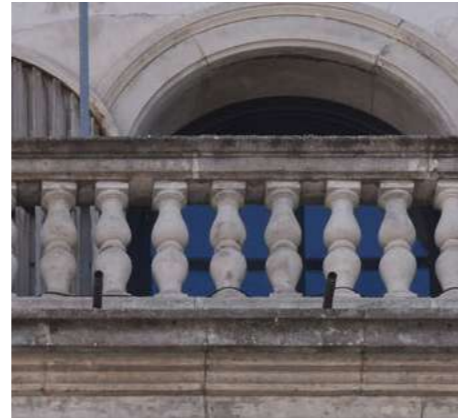
Suciedad generalizada.

También se puede destacar la suciedad generalizada, que normalmente está generada por la acción del agua de la lluvia y por las aves, que llenan de excrementos la balaustrada o antepecho sobre el que se posan.

Dado que estos elementos suelen tener un cromatismo diferente al del fondo de fachada, se emplearán si es necesario pinturas al silicato, ya que no se degradan por la acción solar y permiten la transpiración del soporte. En la medida de lo posible se respetará el cromatismo original y la superficie será protegida, tras su limpieza, con la aplicación de un material hidrofugante.

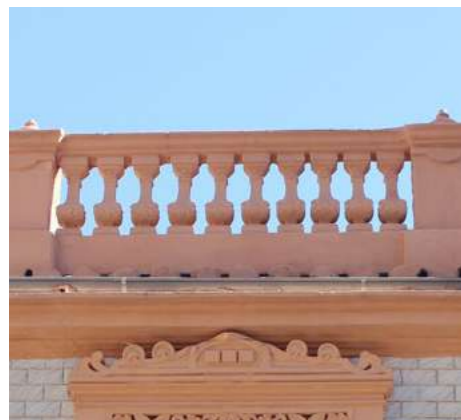
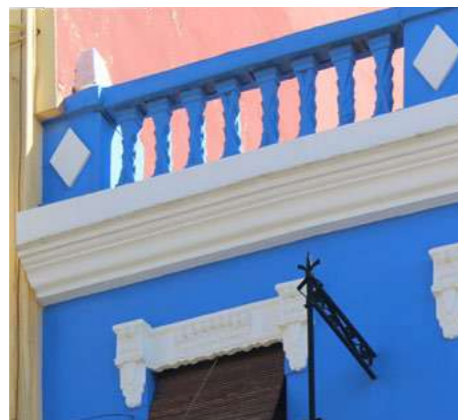
Revestimientos no adecuados.

Las intervenciones no adecuadas dentro del ámbito de estudio tienen que ver, en la mayoría de casos, con el mantenimiento y restitución de los elementos que componen las barandillas de piedra artificial. Es frecuente la sustitución o reintegraciones volumétricas dentro de estas barandillas históricas existentes por elementos de diseños llamativos, caprichosos o realizados con materiales inapropiados. Por otro lado, la utilización de revestimientos realizados con pinturas acrílicas impropias y de colores inadecuados es también otra práctica recurrente. Es frecuente ver en algunas viviendas los elementos de piedra artificial pintados con color -o colores- que se han utilizado en otros elementos decorativos o incluso en el propio revestimiento de fachada.

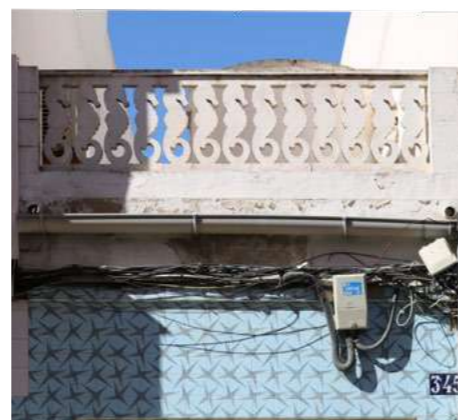
Restitución con formas impropias.

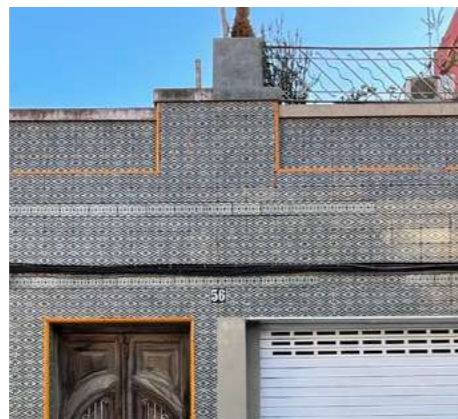
Las lesiones y patología más comunes en las barandillas y antepechos cerámicos, al igual que ocurre en *Remates de Fachada Antepechos*, vienen derivadas de la exposición constante de este elemento a la humedad e inclemencias del tiempo.

Humedades, manchas y pérdida de piezas.

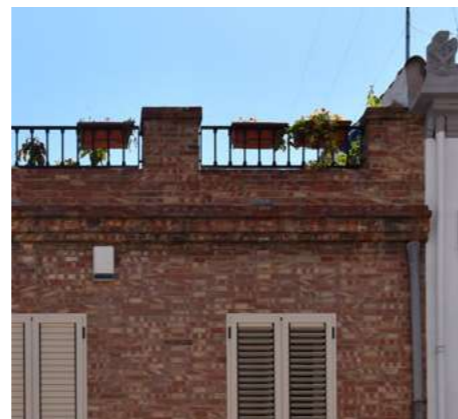
La patología comprende desde humedades y manchas -asociadas a la naturaleza del elemento- hasta otras relacionadas directamente con los materiales cerámicos y su utilización en la construcción de la barandilla. Aunque aquí se recogen las más características del elemento, se recomienda la lectura de las fichas al completo de *Paramentos de Fachada Cerámicos*, así como la de *Remates de Fachada Antepechos*, para detectar las lesiones más específicas del material cerámico.

Eflorescencias, disgregación de material, humedades y manchas.

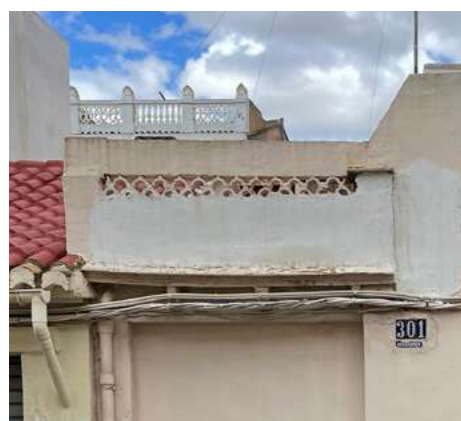
Tapiado de antepechos permeables.

Las intervenciones no adecuadas más comunes son aquellas derivadas de la incorrecta reparación o restitución de elementos faltantes, así como de la reforma inadecuada de las barandillas de la azotea.

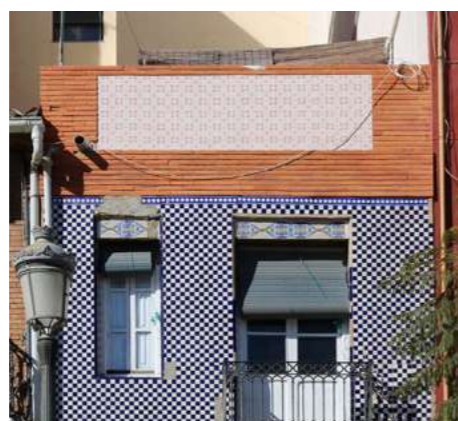
Reformas inadecuadas.

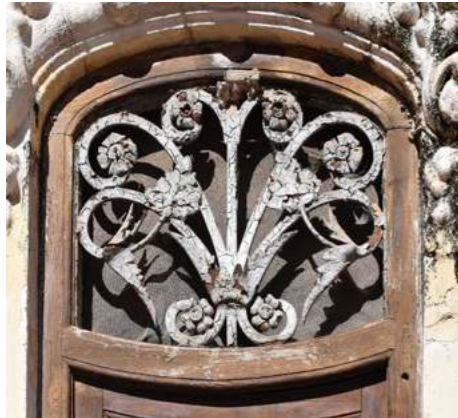
Oxidación.

La patología de la rejería de forja es muy similar a la vista en las fichas de *Barandillas* y *Antepechos*. *Forja*, con alguna pequeña variación. El fácil acceso a estos elementos los hace más propensos a las roturas y la oxidación de sus componentes, por estar más expuestos al contacto prolongado con el agua, la suciedad y contaminación, y a la acción antrópica.

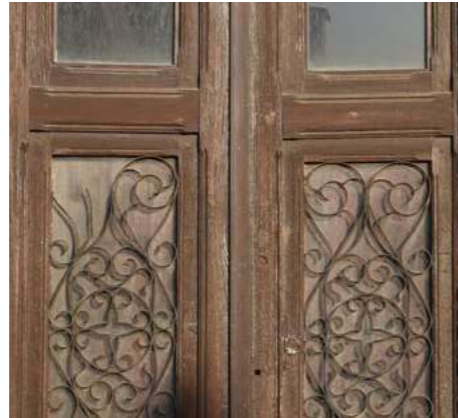
Pérdida total o parcial de elementos.

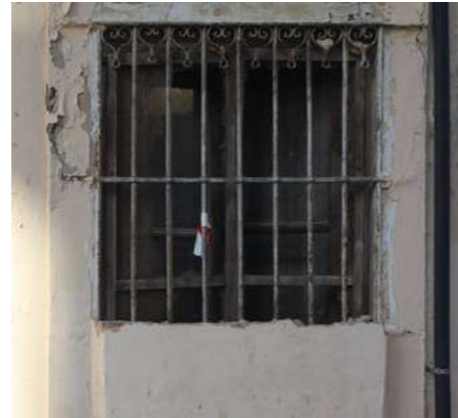
Ocultación, tapado o corte de la rejería.

A su vez, la modificación de los huecos o el incremento del nivel de la cota de la calle oculta, en ocasiones, parte o la totalidad de la reja.

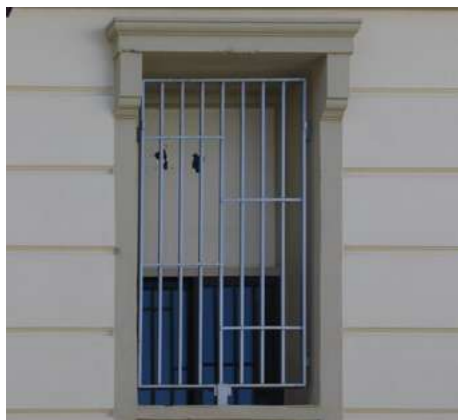
Colocación de rejería impropia.

La intervención inadecuada más frecuente en el ámbito de estudio es la sustitución de rejas históricas o tradicionales por otras de diseños llamativos, realizadas con materiales y formas extraños a la tradición local o completamente descontextualizados. Igualmente, abundan las pinturas con colores inadecuados o el refuerzo de la seguridad de la reja con elementos ajenos que desvirtúan los diseños originales.

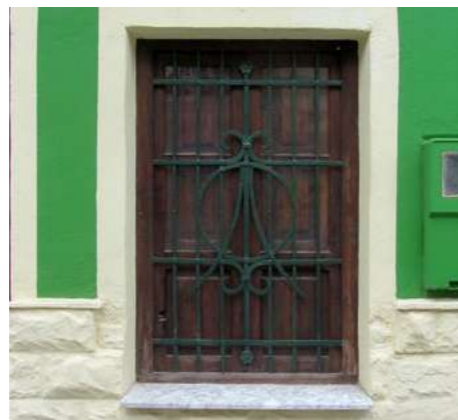
Revestimientos impropios.

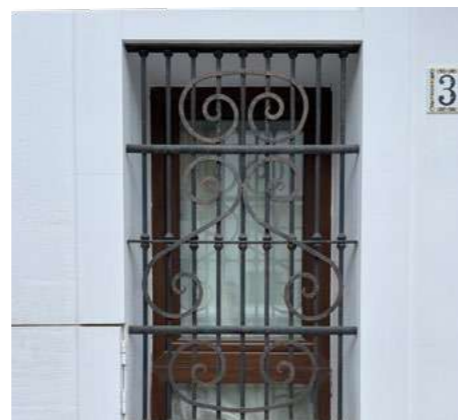
Adición de elementos impropios.

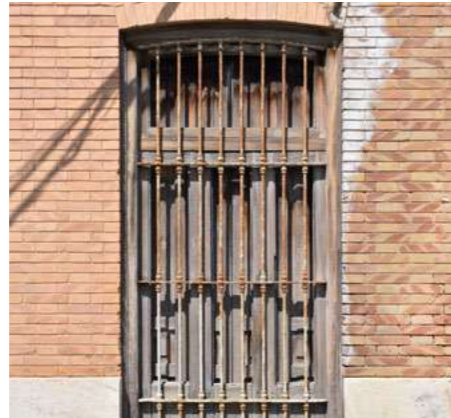
Oxidación.

La patología de la rejería realizada en fundición es prácticamente idéntica a la vista en la rejería de forja. El fácil acceso a estos elementos los hace más propensos a las roturas y la oxidación de sus componentes, por estar más expuestos al contacto prolongado con el agua, la suciedad y contaminación, y a la acción antrópica.

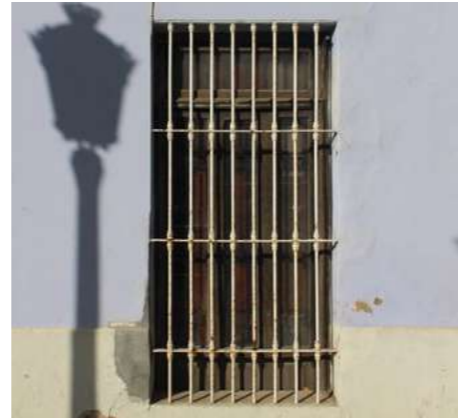
Ocultación, tapado o corte de la rejería.

A su vez, la modificación de los huecos o el incremento del nivel de la cota de la calle oculta, en ocasiones, parte o la totalidad de la reja.

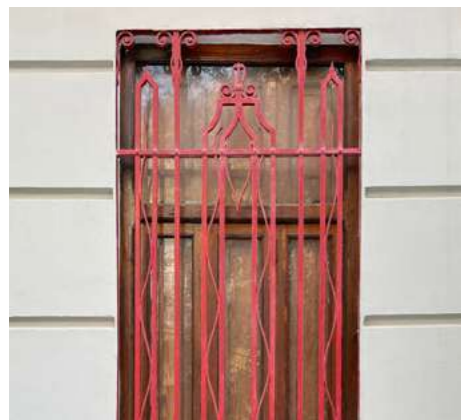
Revestimientos impropios.

La intervención inadecuada más frecuente en el ámbito de estudio es la sustitución de rejas históricas o tradicionales por otras de diseños llamativos, realizadas con materiales y formas extraños a la tradición local o completamente descontextualizados. Igualmente, abundan las pinturas con colores inadecuados o el refuerzo de la seguridad de la reja con elementos ajenos que desvirtúan los diseños originales.

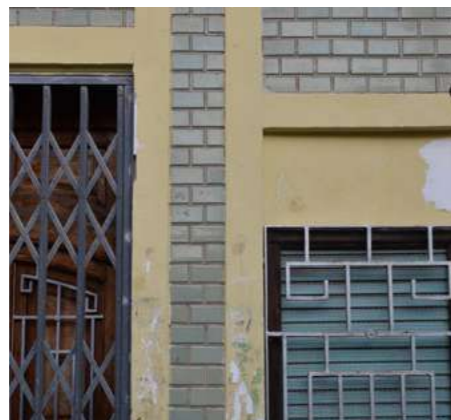
Colocación de rejería impropia.

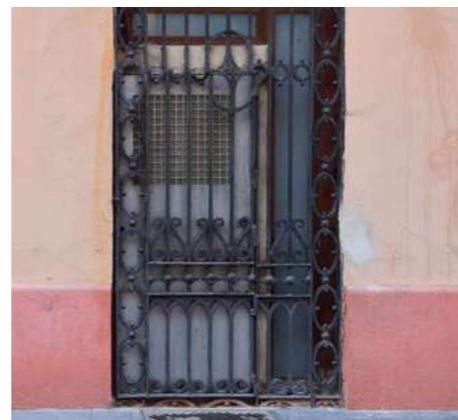
Colocación de elementos impropios.

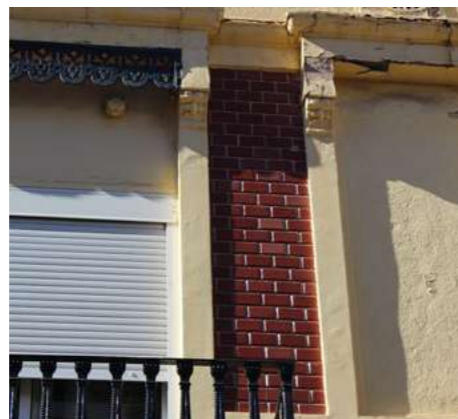
Rotura o pérdida de elementos.

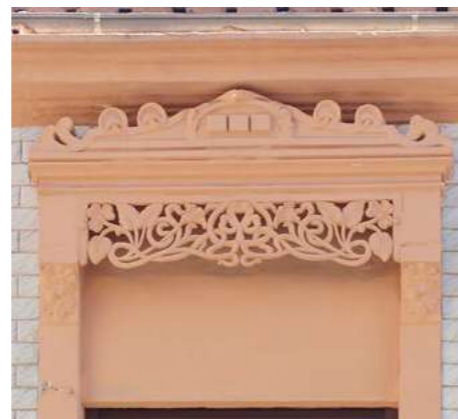
También es muy frecuente la utilización de revestimientos inadecuados como pinturas antioxidantes o esmaltes de colores impropios que desvirtúan y desvalorizan el elemento.

Revestimientos impropios.

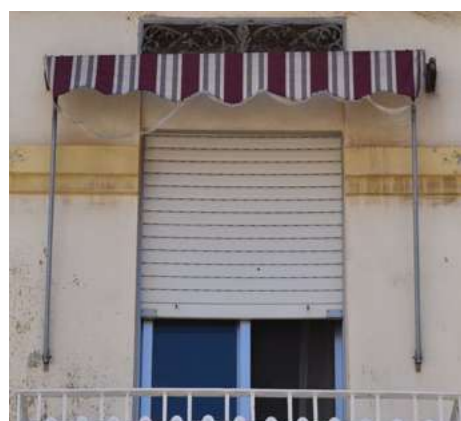
Elementos impropios.

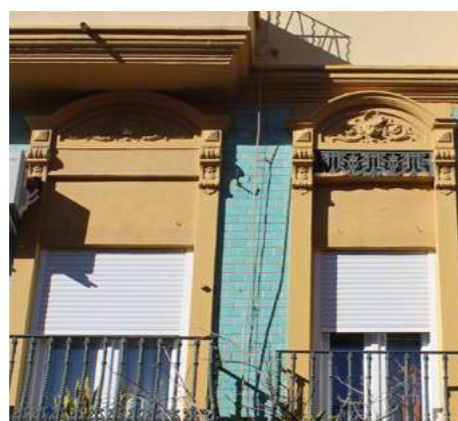
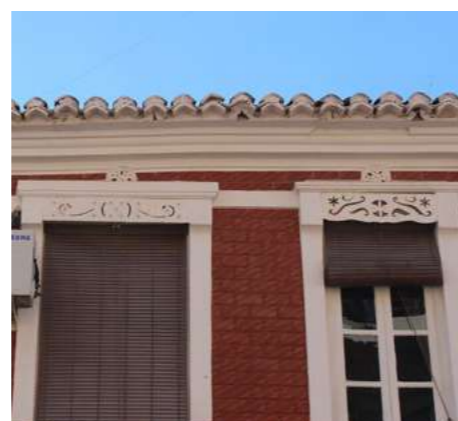
Sustitución de guardamalletas históricas por otras impropias o inadecuadas.

La intervención inadecuada más frecuente en el ámbito de estudio es la sustitución de guardamalletas históricas o tradicionales por otras de diseños llamativos, realizadas con materiales y formas extraños a la tradición local o completamente descontextualizados, así como su eliminación para albergar cajones de persianas impropios. Igualmente, abundan las pinturas con colores inadecuados o la colocación de elementos impropios como los toldos.

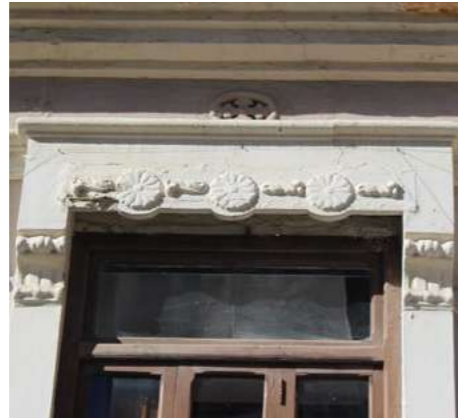
Rotura o pérdida del material. Desprendimiento del revestimiento.

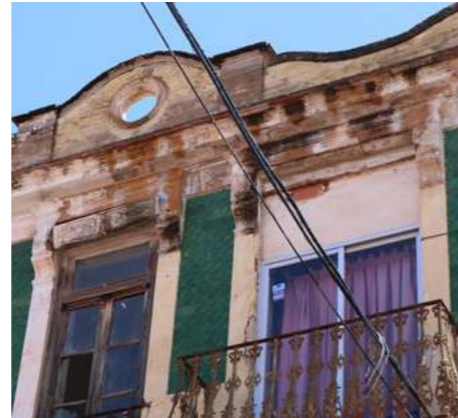
Suciedad y humedades. Pérdida de adhesión al soporte. Piezas faltantes.

La patología más común asociada a este tipo de guardamalletas suele ser la suciedad y la contaminación atmosférica, que afectan notablemente a estos elementos. Además, el propio volumen irregular de la guardamalleta favorece el asentamiento y la incrustación del polvo, el agua de la lluvia y de las partículas contaminantes.

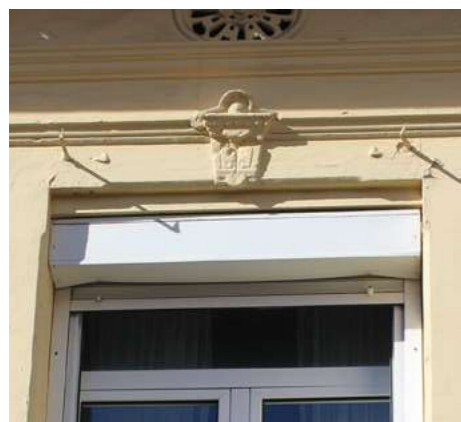
Materiales y formas impropias.

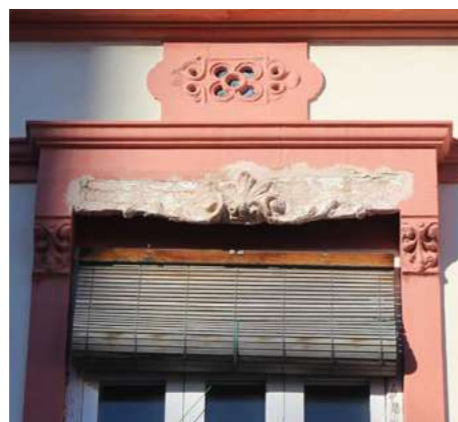
Reparaciones mal integradas.

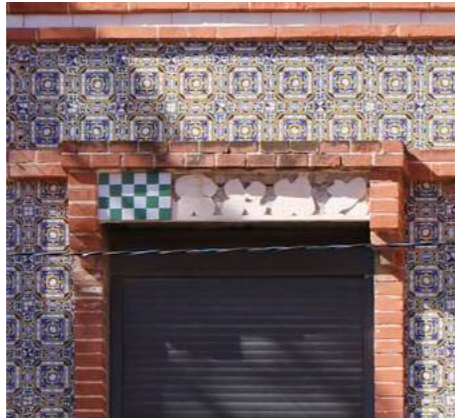
Rotura o pérdida de vidriado y piezas.

Las lesiones más frecuentes en las guardamalletas revestidas de azulejo tienen que ver con la rotura, desprendimiento y pérdida de piezas cerámicas, generalmente asociadas a patología de huecos, guardapolvos y dinteles, que afectan a la capacidad de adhesión de los azulejos a la superficie de soporte. Del mismo modo, se observan lesiones referidas al propio azulejo cerámico, como el cuarteado y desprendimientos del vidriado.

Antes de proceder a la restauración de estos elementos, es recomendable asegurar la estabilidad de la patología y que las causas de su origen -en su mayoría relacionadas con problemas de humedad y de rotura del elemento de soporte- estén corregidas a fin de evitar la reaparición de las lesiones.

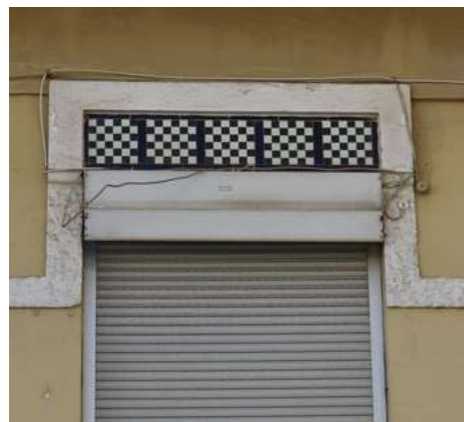
Elementos impropios.

Los trabajos de reparación inadecuados o mal ejecutados, así como la sustitución o añadido de elementos impropios en las guardamalletas revestidas de azulejo, son las intervenciones no adecuadas más observadas en el ámbito de estudio. La sustitución o la reintegración de piezas para cubrir faltantes con piezas cerámicas adecuadas pero que no guardan relación con el diseño o el cromatismo del lambrequin revestido, también suponen una práctica común en este tipo de elementos.

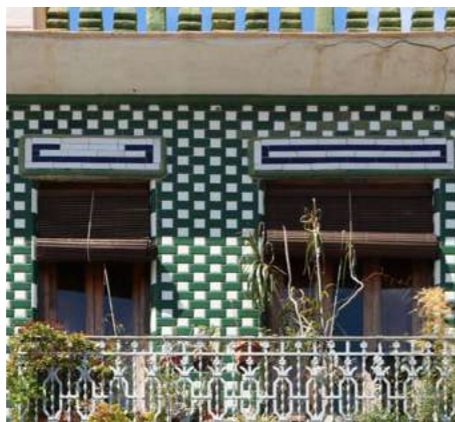
Modificación del patrón o motivo.

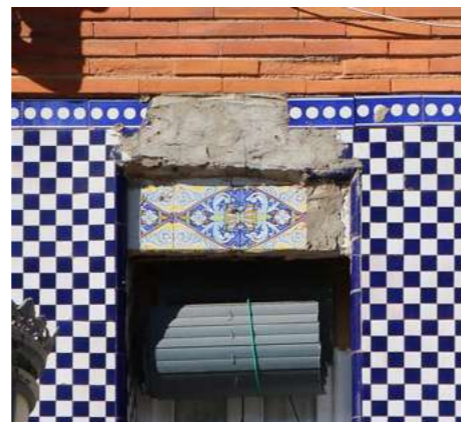
Reparaciones inadecuadas.

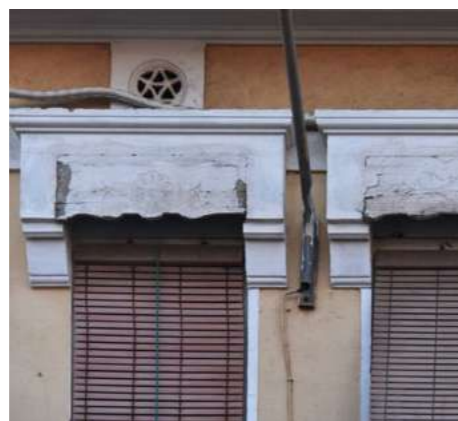
Desconchados, ataque de hongos e insectos xilófagos.

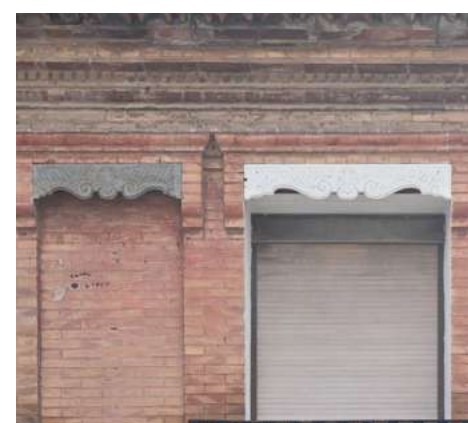
Pinturas impropias.

Las intervenciones inadecuadas más frecuentes dentro del ámbito de estudio en las guardamalletas de madera tienen que ver sobre todo con un mantenimiento deficiente.

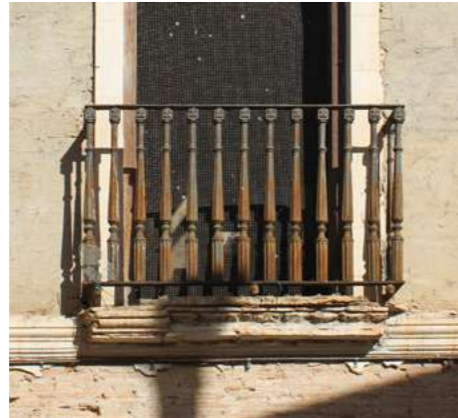
Pérdida de moldura.

Las lesiones más comunes en los balcones enrasados comprenden desde el desconchado de la pintura hasta el desprendimiento total o parcial de los ladrillos o molduras que los forman. Esta patología viene derivada de la constante exposición de este elemento a las inclemencias meteorológicas.

Dado que estos elementos suelen tener un cromatismo diferente al del fondo de fachada, si es necesario pintarlas, se emplearán pinturas al silicato, que no se degradan por la acción solar y permiten la transpiración del soporte, o pinturas a la cal. En la medida de lo posible se respetará el cromatismo original.

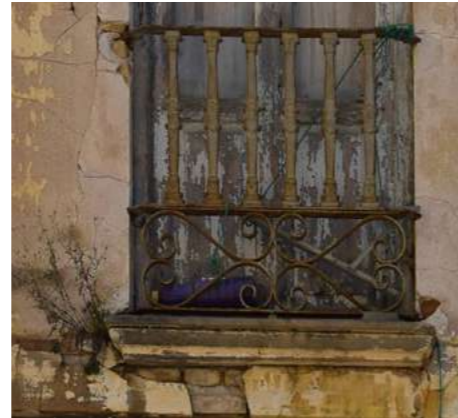
Humedades y crecimiento de plantas.

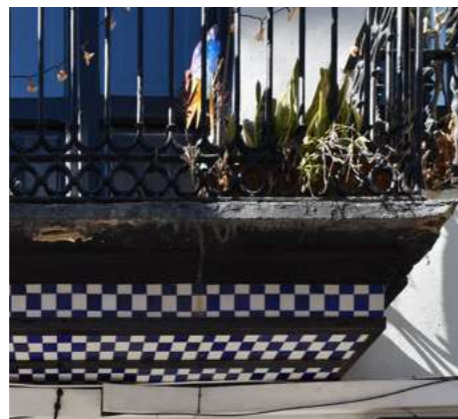
Desprendimiento de la losa y corrosión del acero del armado

La patología más frecuente observada en balcones de estructura de hierro vista es consecuencia de la afección del agua sobre las losas y repisas de estos elementos. Encontramos así, lesiones como desprendimientos, tanto de ladrillos cerámicos, como de losas de piedra o de hormigón o mortero. Del mismo modo, aparecen disgregaciones de material y corrosión en los elementos metálicos del balcón. Estas lesiones pueden llegar a provocar la pérdida total del balcón.

Ante la pérdida o la imposibilidad de recuperar elementos muy deteriorados de la estructura, se procederá a su reproducción con materiales y técnicas originales.

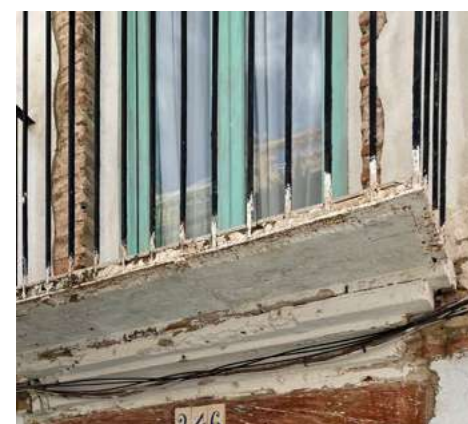
Reparaciones mal ejecutadas.

Las reformas o trabajos de mantenimiento en los balcones de estructura de hierro vista realizados de forma inadecuada, pueden llegar a provocar lesiones o agravar las ya existentes. Así, las impermeabilizaciones mal ejecutadas o realizadas con materiales inadecuados, que no llegan a solucionar el origen del problema, suponen una de las prácticas inadecuadas más frecuentes en el ámbito estudiado.

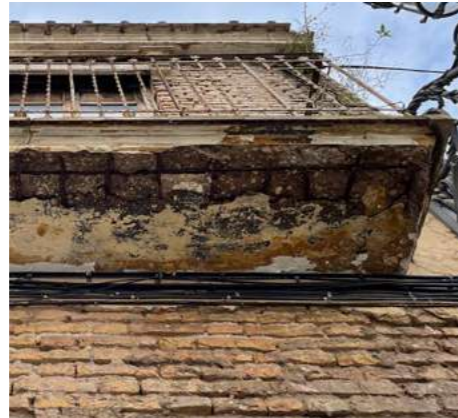
Oxidación de las armaduras y desprendimiento de parte de la losa.

La patología más frecuente observada en estos elementos viene derivada de la afección del agua sobre las losas y lajas de piedra utilizadas en su construcción. Encontramos así, lesiones como desprendimientos, tanto del hormigón -debido a la corrosión de las armaduras- como de piedras y piezas cerámicas que conforman los vuelos de las losas. Del mismo modo, aparecen disgregaciones y pérdidas parciales de material. Estas lesiones pueden provocar la pérdida total del balcón.

La disgregación del hormigón que recubre las armaduras de acero de la bandeja del balcón puede deberse a múltiples causas, por lo que será conveniente un correcto estudio que descarte la existencia de problemas mayores como hormigones carbonatados o corrosión de las viguetas y perfiles estructurales de acero.

Antes de acometer ningún trabajo de restauración, se realizará el apuntalamiento necesario para asegurar la seguridad de la obra. Para llevar a cabo la consolidación de los balcones de losa volada en los que la disgregación del hormigón ha provocado corrosión de las armaduras, en primer lugar se picará de forma manual todo el material degradado, hasta llegar a zonas sanas, tanto de las armaduras o viguetas, como del hormigón. Deberá picarse también el área necesaria para poder tratar los elementos de acero en todo su perímetro, así como el espacio necesario para el solape con nuevas armaduras, si es que éstas fuesen necesarias. Posteriormente se limpiarán y pasivarán las armaduras, con la aplicación de una solución de ácido tánico disuelto al 10% en una solución hidroalcohólica al 50% y aplicado a pincel. Transcurridas 24 horas se aplicará un estrato de protección y se formará la capa de adherencia entre el hormigón nuevo y el viejo mediante el uso de resinas epoxi. Se colocarán las nuevas armaduras, anclando con resina epoxi aquellas que no dispongan de la longitud de solape necesaria (Sabina, 2016: 45).

Posteriormente se procederá a la reconstrucción de los volúmenes perdidos, siguiendo la forma original de la bandeja de balcón, mediante el uso de morteros de reparación estructural. Se aplicará una capa de tratamiento tapaporos, así como un tratamiento superficial y de actuación en profundidad de protección mediante la aplicación en superficie de un inhibidor de corrosión activo basado en componentes orgánicos (Sabina, 2016: 45-46).

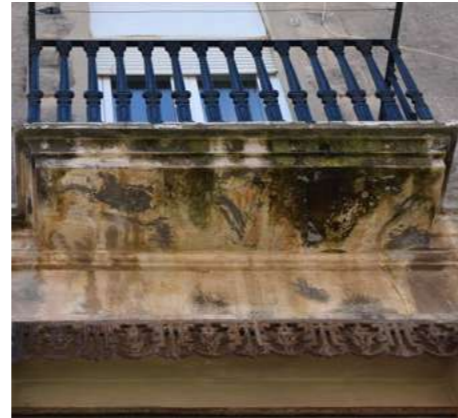
Desconchados, manchas, humedades y costra biótica.

Nos encontramos también con manchas, humedades, costras bióticas y crecimiento de plantas superiores, consecuencia igualmente de la exposición de estos elementos al agua de lluvia.

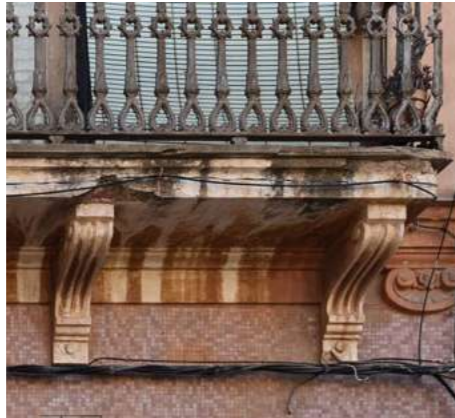
Desprendimientos y pérdidas volumétricas. Manchas, humedades y costra biótica.

La patología más frecuente observada en balcones de losa con ménsulas es, como ocurre en todos los balcones, la afección del agua a la integridad de losas y lajas de piedras utilizadas en su construcción. Encontramos, así, lesiones como desprendimientos, tanto del hormigón que conforma la losa, debido a la corrosión de las armaduras, como de piedras y piezas cerámicas que conforman los vuelos de estas losas. Del mismo modo, aparecen disgregaciones y pérdidas parciales de material. Es menos usual que este balcón acabe desapareciendo, ya que su resistencia estructural es mayor que la de los balcones descritos en las fichas de *Balcones. Estructura Metálica Vista y Losa Volada*, gracias a la presencia de las ménsulas estructurales.

Nos encontramos también con manchas, humedades, costras bióticas y crecimiento de plantas superiores, consecuencia igualmente de la exposición de estos elementos al agua de lluvia, que en este caso se arrastra también por las ménsulas y sus decoraciones, donde es frecuente la acumulación de suciedad.

Antes de acometer ningún trabajo de restauración, se realizará el apuntalamiento necesario para asegurar la seguridad de la obra. Para llevar a cabo la consolidación de los balcones de losa mensulada en los que la disgregación del hormigón ha provocado corrosión de las armaduras, en primer lugar se picará de forma manual todo el material degradado, hasta llegar a zonas sanas, tanto de las armaduras o viguetas como del hormigón. Deberá picarse también el área necesaria para poder tratar los elementos de acero en todo su perímetro, así como el espacio necesario para el solape con nuevas armaduras, si es que éstas fuesen necesarias. Posteriormente se limpiarán y pasivarán las armaduras, con la aplicación de una solución de ácido tánico disuelto al 10% en una solución hidroalcohólica al 50% y aplicado a pincel. Transcurridas 24 horas se aplicará un estrato de protección y se formará la capa de adherencia entre el hormigón nuevo y el viejo mediante un producto a base de resinas epoxi modificada. Se colocarán las nuevas armaduras, anclando con resina epoxi aquellas que no dispongan de la longitud de solape necesaria (Sabina, 2016: 45).

Posteriormente se procederá a la reconstrucción de los volúmenes perdidos, siguiendo la forma original de la bandeja de balcón, mediante el uso de morteros de reparación estructural. Se aplicará una capa de tratamiento tapaporos, así como un tratamiento superficial y de actuación en profundidad de protección mediante la aplicación en superficie de un inhibidor de corrosión activo basado en componentes orgánicos (Sabina, 2016: 45-46).

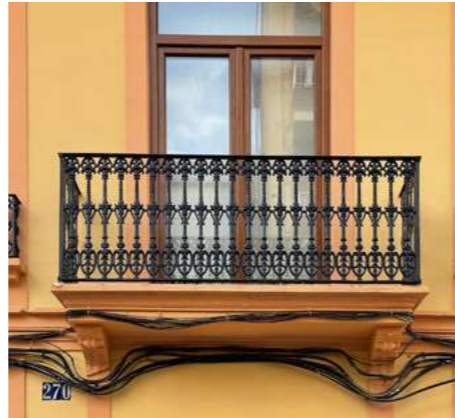
Colocación de elementos e instalaciones impropias, dañando la losa del balcón.

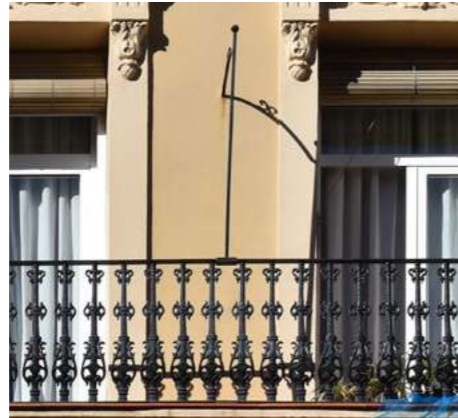
Desplome de la riostra.

Las lesiones encontradas en este tipo de elementos vienen asociadas al material con el que se fabrican las riostras de balcón: el hierro fundido y el hierro forjado. Nos encontramos frecuentemente con lesiones debidas a la oxidación de sus componentes por el contacto prolongado con el agua, a la suciedad y a la acción antrópica, al ser un elemento de fácil acceso desde el propio balcón.

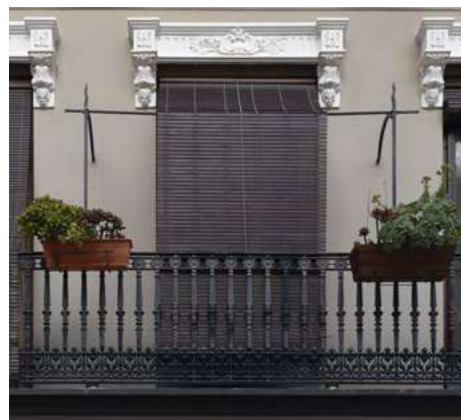
Adición de elementos impropios.

La intervención no adecuada más frecuente en El Cabanyal es la adición de elementos impropios sobre las riostras de balcón, tales como barras horizontales para el apoyo de cortinas y estores de madera o la colocación de guirnaldas de decoración o de iluminación. Del mismo modo, la sustitución de estos elementos por otros formados por perfiles metálicos huecos, alejados de los modelos tradicionales y sin relación formal alguna con la barandilla a la que sirven, también es una intervención no adecuada que encontramos con cierta frecuencia, al igual que la aplicación de pinturas de colores impropios.

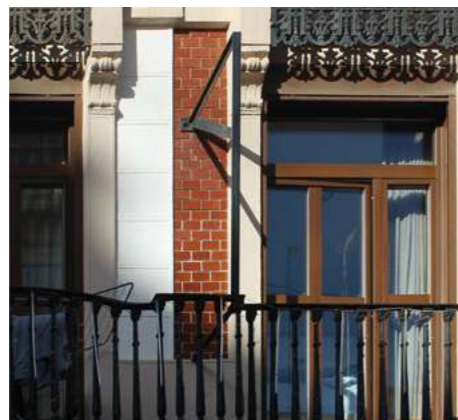
Riostras inadecuadas.

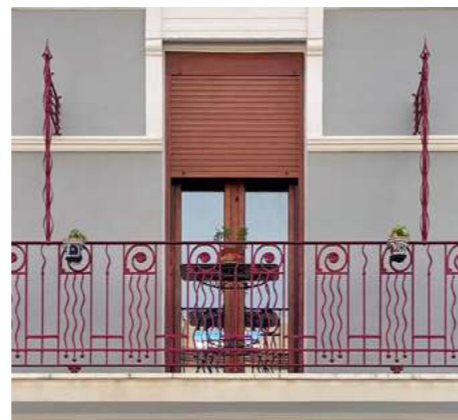
Aplicación de pinturas impropias.

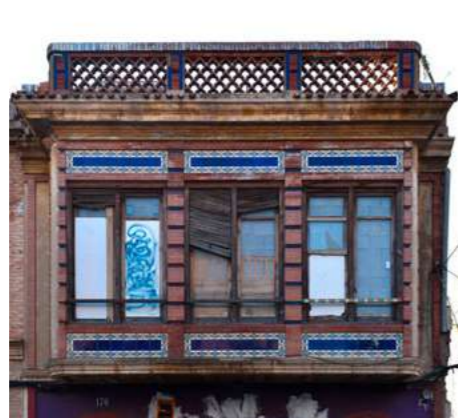
Pérdidas de revestimiento.

Las lesiones de carácter estructural son las más frecuentes en este tipo de elementos en El Cabanyal. Es habitual encontrar miradores de fábrica apuntalados y envueltos por una malla que protege a los transeúntes de posibles desprendimientos. Esto es debido en parte al abandono de los inmuebles y por otro lado como resultado de la corrosión de los elementos metálicos de la estructura que compone el voladizo sobre el que se construye el mirador, los cuales apenas están protegidos por unos escasos centímetros de hormigón.

Por otro lado, los materiales y revestimientos utilizados en la construcción de estos elementos, en su mayoría elementos cerámicos y revestimientos continuos, sufren lesiones propias de su condición material y de su exposición continua a las inclemencias atmosféricas, siendo objeto de desprendimientos, roturas, manchas y acumulación de partículas de suciedad y contaminación.

Por tanto, para restaurar los miradores de fábrica que así lo precisen, atenderemos a las partes o elementos que se ven afectados por una patología concreta e intervendremos en consecuencia, consultando las fichas correspondientes. En este caso, donde las patologías más frecuentes aparecen por un fallo estructural en la bandeja del mirador, así como en pérdidas de revestimiento o faltas y roturas en la carpintería de madera, las fichas a consultar de forma recurrente serán las de *Paramentos de Fachada Cerámicos. Ladrillo Visto*, *Paramentos de Fachada Continuos* y *Carpintería de Madera. Ventanas y Ventanales*.

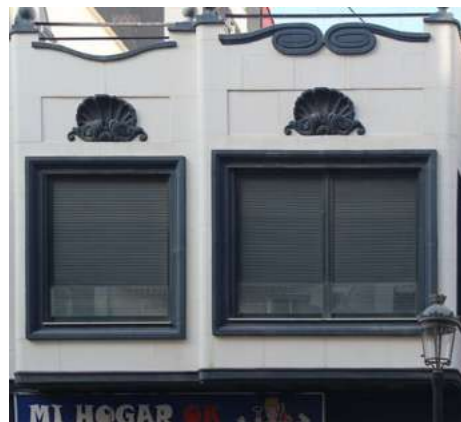
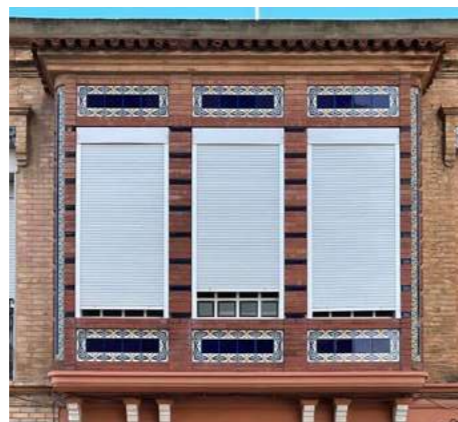
Sustitución de persianas y barandillas con elementos de materiales o colores inadecuados.

Las intervenciones no adecuadas más comunes en los miradores de fábrica tienen que ver con la sustitución de elementos originales como ventanas, sistemas de control de soleamiento o decoraciones que se ven sustituidas por elementos impropios o mal integrados dentro del conjunto, lo que desvirtúa y desvaloriza al mirador en su conjunto. Esto afecta sobre todo a ventanas y persianas. La carpintería original de este tipo de miradores es de madera y, generalmente, batiente. Del mismo modo, el sistema de control de soleamiento original es la persiana de madera, elemento que, junto con las ventanas, suele ser sustituido por elementos de aluminio o PVC en colores y formas de apertura no adecuadas ni respetuosas con la arquitectura tradicional de El Cabanyal.

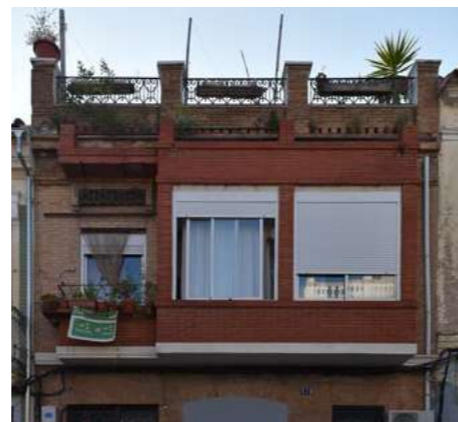
Mirador añadido no adecuado, incoherente con el entorno.

De igual manera, es frecuente encontrar miradores en viviendas cuya tipología original no contemplaba este tipo de elementos, o ejecutados con materiales y elementos formales no acordes al edificio al que se incorporan.

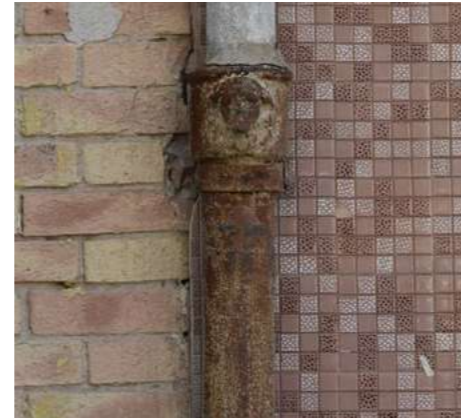
Por otro lado, los guardacaños de fundición presentan un grado de oxidación bastante generalizado y avanzado en todo el ámbito del Cabanyal. Si bien esta supone la lesión más común, puntualmente también encontramos roturas y abolladuras, sobre todo en el fuste, debido en parte a su accesibilidad y exposición a la acción antrópica.

Oxidación.

Antes de proceder a la restauración de estos elementos, es recomendable asegurar la estabilidad de la patología y que las causas de su origen -en su mayoría relacionadas con problemas de humedad y de evacuación de aguas pluviales- estén corregidas a fin de evitar la reaparición de las lesiones.

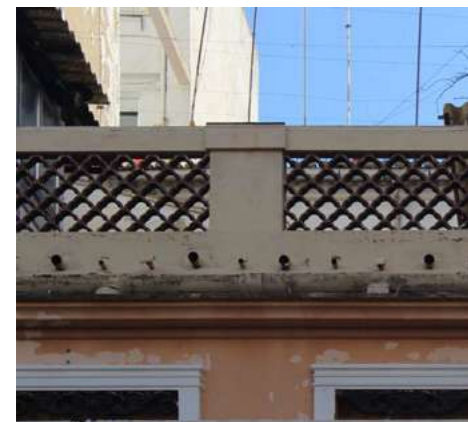
Cegado parcial de orificios y colocación de elementos impropios.

Los trabajos y tareas de mantenimiento del sistema de evacuación de aguas de la vivienda suponen el origen de las intervenciones no adecuadas llevadas a cabo sobre los elementos de desagüe. La modificación y el cegado de los orificios de desagüe, así como la adición de elementos impropios son las intervenciones inadecuadas más extendidas sobre los antepechos horadados. Por otro lado, la aplicación de pinturas impropias sobre los guardacaños de fundición, así como su sustitución por bajantes de PVC son las intervenciones más observadas, en el ámbito estudiado, sobre estos elementos. También es frecuente la ocultación de estos elementos, dejando habitualmente las *caras d'aigua vistas*.

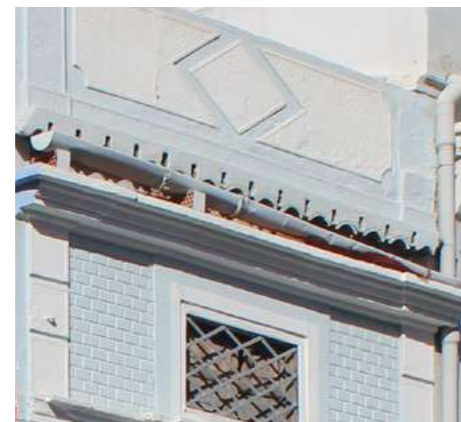
Adición inadecuada de canalones en antepechos horadados.

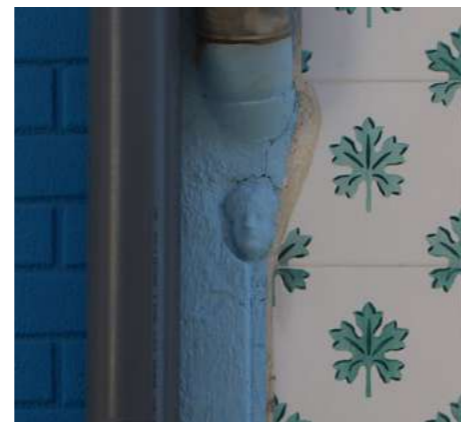
Ocultación del guardacaños y aplicación de pinturas impropias.
