# Catalogación y estudio de los elementos de patrimonio histórico y artístico de las viviendas de El Cabanyal

## Fichas

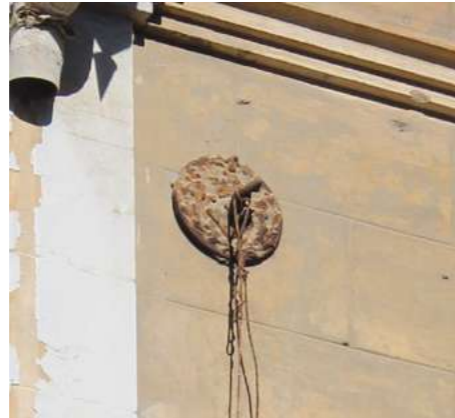
Oxidación de ganchos con escudo.

La patología más extendida en el ámbito de estudio se corresponde con la oxidación de estos elementos, lo que puede provocar lesiones como pérdidas parciales de relieves y volumetría.

Antes de proceder a la restauración de estos elementos, es recomendable asegurar la compatibilidad de los productos a utilizar, realizando pruebas previas en una pequeña área, a fin de evitar posibles lesiones o daños a los elementos de forja que componen los elementos de suspensión. La restauración de los elementos empotrados de ganchos y poleas es conveniente que se realice *in situ*, si fuese posible, evitando daños a los muros en el proceso. Si es posible la extracción del resto de piezas, se recomienda su restauración en taller.

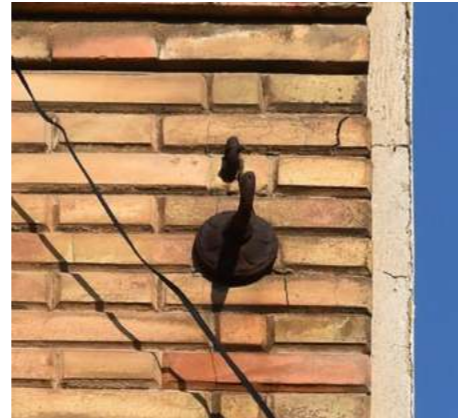
Oxidación de ganchos.

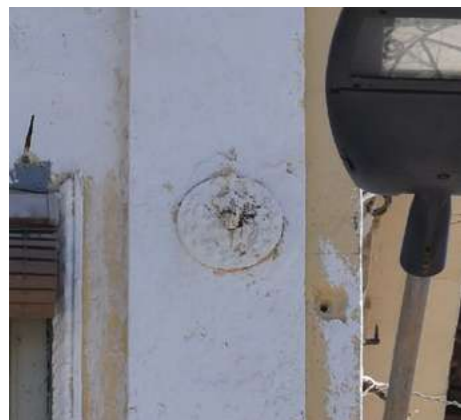
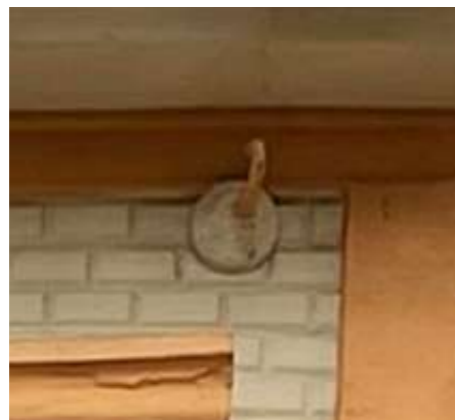
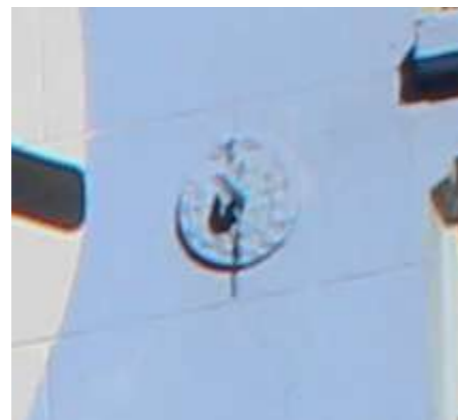
Aplicación de pinturas impropias.

La intervención no adecuada más extendida sobre estos elementos es la aplicación de pinturas impropias, desvirtuando los relieves de las piezas. Por otro lado, cabe mencionar que, tanto poleas como ganchos, eran elementos mucho más presentes en El Cabanyal que los que podemos ver a día de hoy, por lo que la remoción de estos elementos de las fachadas también ha sido una práctica desgraciadamente muy habitual.
