Un acercamiento al convento de Santa Clara de Asís de La Habana. Estudio de su estado de conservación y propuestas de intervención

An approach to the convent of Santa Clara de Asís in Havana. Study of its conservation status and intervention proposals

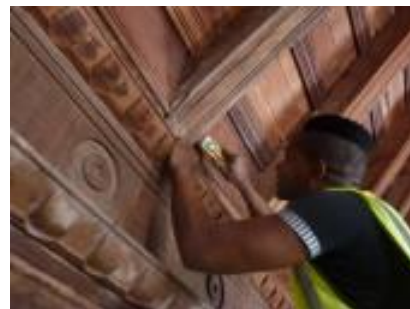
Figura 23. Medición de humedad superficial en elementos.

El ensayo de humedad superficial permite conocer el contenido de humedad retenido en las fibras del material, ya que su valor influye en las propiedades físicas del mismo. Para la ejecución del ensayo se empleó como instrumento el Higrómetro *Protimeter Surveymaster SM*, ver “Figuras 22 y 23”.

Se detectaron valores superiores al 18% en zonas específicas que confirman la presencia de humedad por filtraciones en la cubierta que es una de las causas fundamentales de las lesiones observadas. Estas humedades en el rango del 18 al 20% y superiores crean un ambiente favorable para la proliferación de hongos de la pudrición y otros organismos xilófagos que pueden afectar las propiedades mecánicas de la madera.

En el caso de los elementos donde se han encontrado lesiones y no superan este rango, puede inferirse que han existido etapas donde el aumento de humedad ha sido considerable, permitiendo de esta manera la aparición de agentes degradantes de la madera.

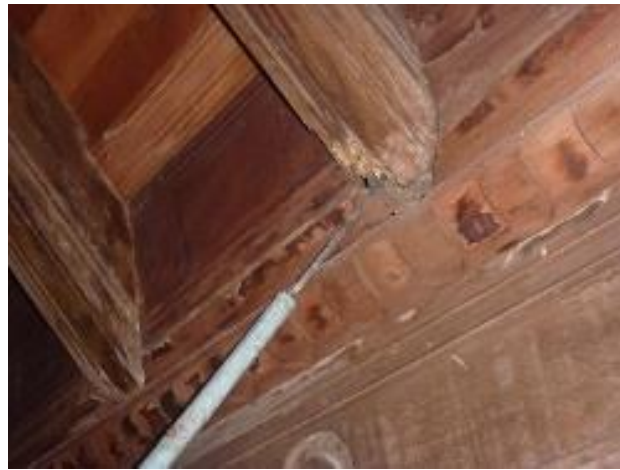
Figura 24. Sondeo de elementos de madera con punzón graduado.

El objetivo de este ensayo es determinar el estado de conservación de los pares en la zona cercana a los apoyos, según la medida obtenida por la penetración de un punzón graduado, ver “Figura 24”. Este valor depende de las características y la dureza específica del elemento de madera que se esté analizando. Cuando el punzón no penetra o lo hace superficialmente, significa que el elemento estudiado se encuentra en buen estado. Sin embargo, se obtienen valores de penetración superiores (entre 2-5cm) si los elementos están podridos o desfibrados. El resultado de este ensayo revela que las lesiones identificadas más comunes son: desfibramiento en la zona del cabezal de los pares y cuadrales, en la parte inferior y laterales del 70% de los pares que conforman los faldones del techo, además de otras lesiones como grietas, pudrición, astillamiento y manchas de humedad.

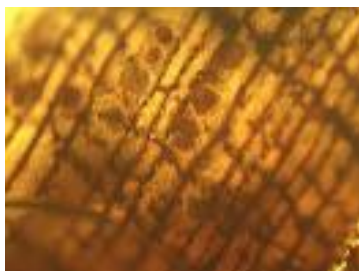
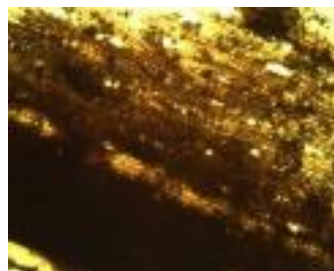
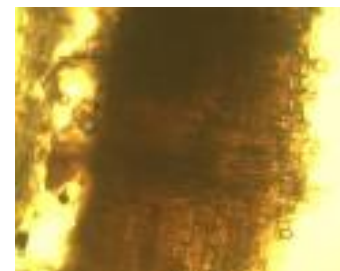
Figura 28. Cortes anatómicos del Cedro.

Los cortes histológicos de las muestras tomadas, en el sentido transversal, longitudinal-tangencial y longitudinal-radial, que se observan en las Figuras 28 y 29, permiten corroborar a partir de la microscopía, según el patrón de parénquima del corte transversal, el cual se aprecia mejor que el de parénquima radial, que las especies maderables son cedro y teca, respectivamente.
