INFORME FINAL DE ACCIDENTE

Accidente ocurrido el día 16 de Agosto de 2010 a la aeronave Boeing 737-700, Matrícula HK-4682 en el Aeropuerto Internacional Gustavo Rojas Pinilla de la Isla de San Andrés – Colombia.

**Unidad Administrativa Especial
Aeronáutica Civil de Colombia**

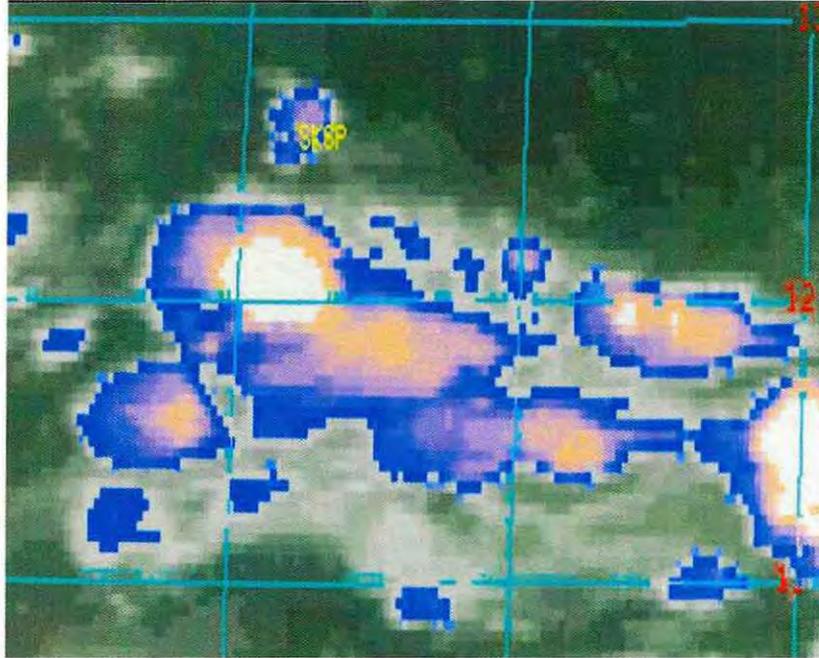
Tras realizarse un acercamiento al área costera del Este de Centro América y Norte de Suramérica (Latitudes 11N – 12N – 13N, Longitudes 80W – 81W – 82W), se observa a 15NM al S de la Isla, la presencia y evolución de masas convectivas tipo TCU y CB aislados en sus etapas de maduración y disipación de 20 y 40NM de longitud. Se puede apreciar la nubosidad baja estratificada acompañando el sistema tormentoso, nubosidad por demás, del tipo tormentosa.

*Imagen Satelital GOES 13 canal IR, 0645Z
Latitudes 11N – 12N – 13N, Longitudes 80W – 81W – 82W
Zona del accidente*

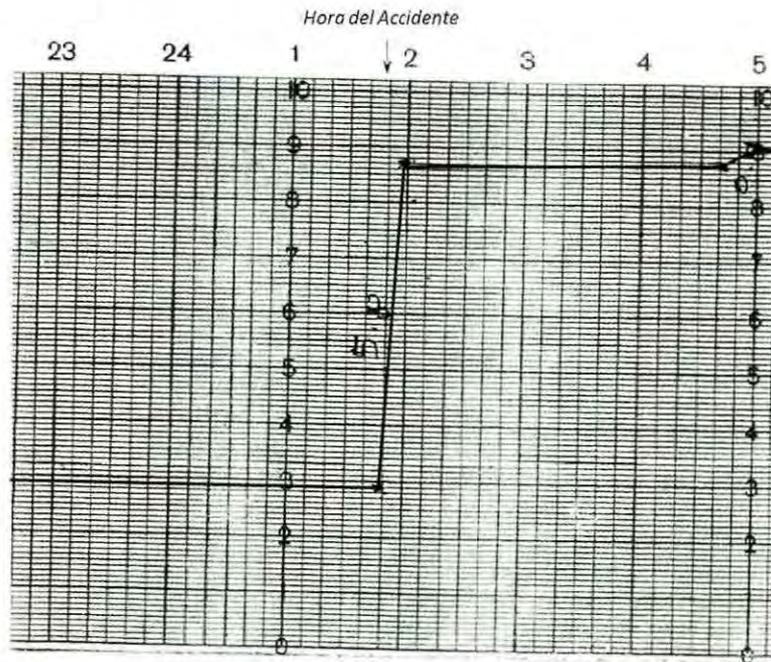
Forma 34PVG-02 Pluviógrafo FUESS – 16 Agosto 2010, Hora Local 1 y 2am

El pluviógrafo de la estación IDEAM registro al momento de ocurrido el accidente un aumento pronunciado en la precipitación 5.8mm.

El fenómeno significativo presente durante la aproximación y ocurrencia del accidente evoluciono como lluvia ligera (-RA) y al momento del accidente como lluvia (RA). Después de ocurrido el accidente, la intensidad de la precipitación aumento a lluvia fuerte (+RA), variable que explica claramente el aumento gradual que se indicó en el pluviógrafo entre las 1:45HL – 1:55HL.

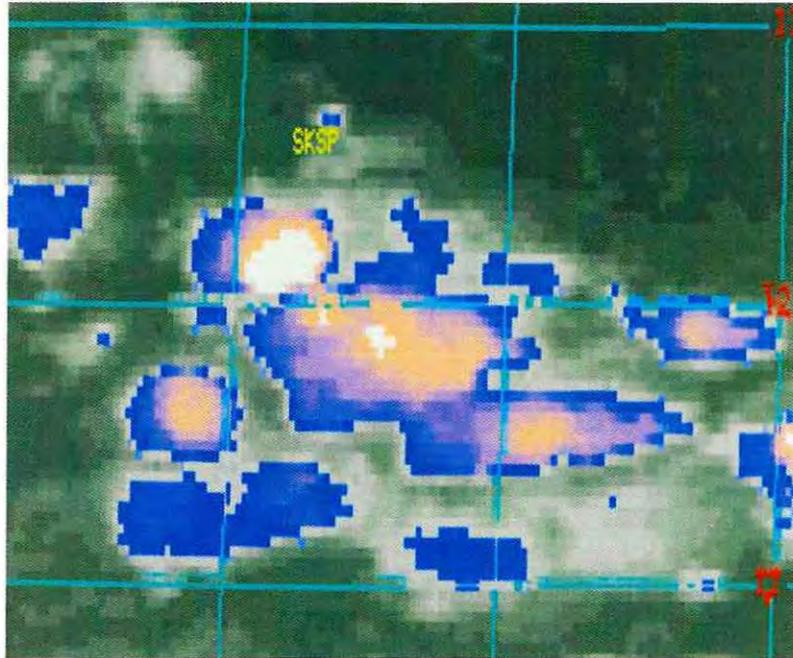
En lo que respecta a la información AVIMET de la estación meteorológica automática de la cabecera 06, se evidencia la descarga de esta célula tormentosa observando las variables de RVR, visibilidad y fenómeno significativo. Se observa una reducción significativa y rápida de la indicación del RVR cada 1 minuto de 2100mts a 1800mts y una reducción gradual de la visibilidad horizontal a la hora del accidente de los 7490mts a 1406mts.

*Imagen Satelital GOES 13 canal IR, 0615Z
Latitudes 11N – 12N – 13N, Longitudes 80W – 81W – 82W
Zona del accidente*

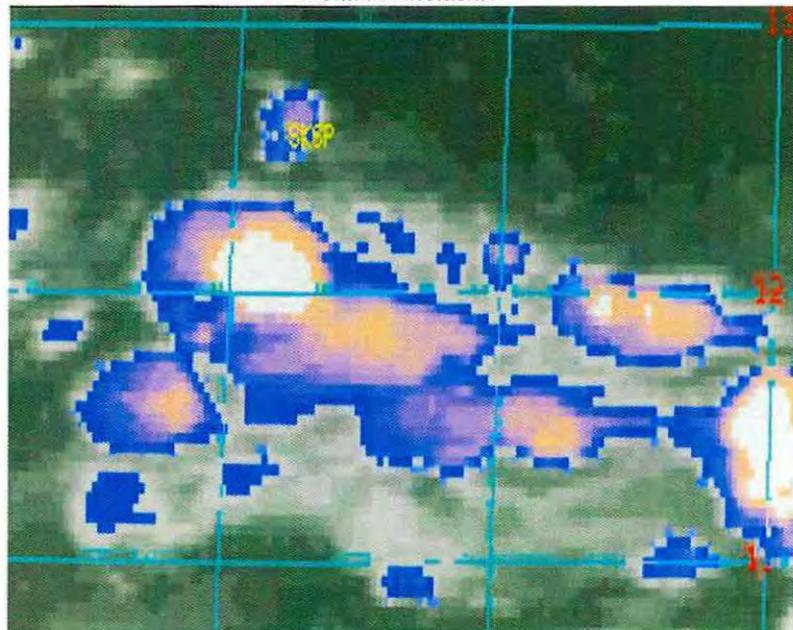
*Imagen Satelital GOES 13 canal IR, 0645Z
Latitudes 11N – 12N – 13N, Longitudes 80W – 81W – 82W*

*Zona del accidente*

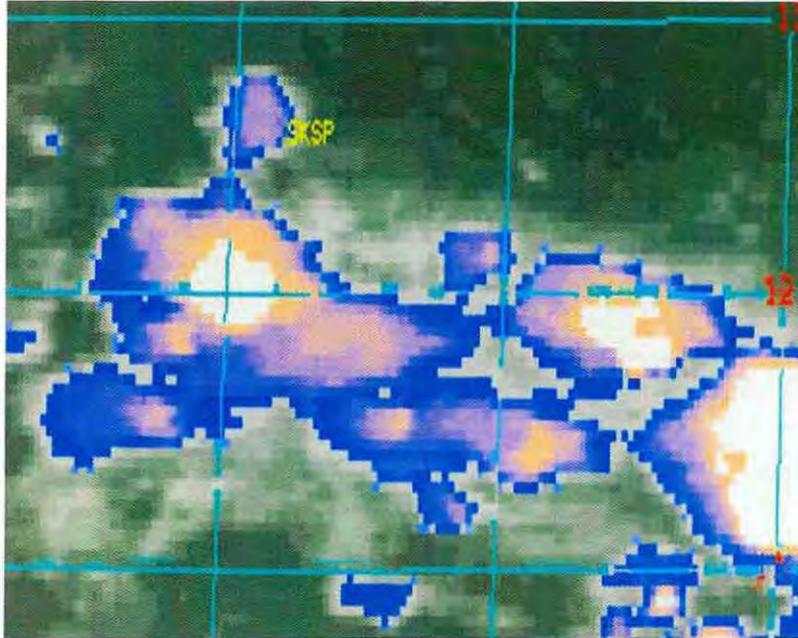
*Imagen Satelital GOES 13 canal IR, 0715Z
 Latitudes 11N – 12N – 13N, Longitudes 80W – 81W – 82W
 Zona del accidente*

Otra manifestación de la célula tormentosa al momento del accidente se puede evidenciar en el comportamiento del viento en superficie. De acuerdo a la información de la estación EMA cabecera 06 se puede apreciar un aumento gradual en intensidad del viento que al momento del accidente alcanzo los 26.19 nudos con una dirección que oscilo de los 080° a 060° y fue notoria una ráfaga con cambio de dirección marcado a 118 grados (cruzado) y 19 nudos de intensidad, habiéndose producido ésa ráfaga aproximadamente a las 06:45, es decir aproximadamente dos minutos antes del accidente.

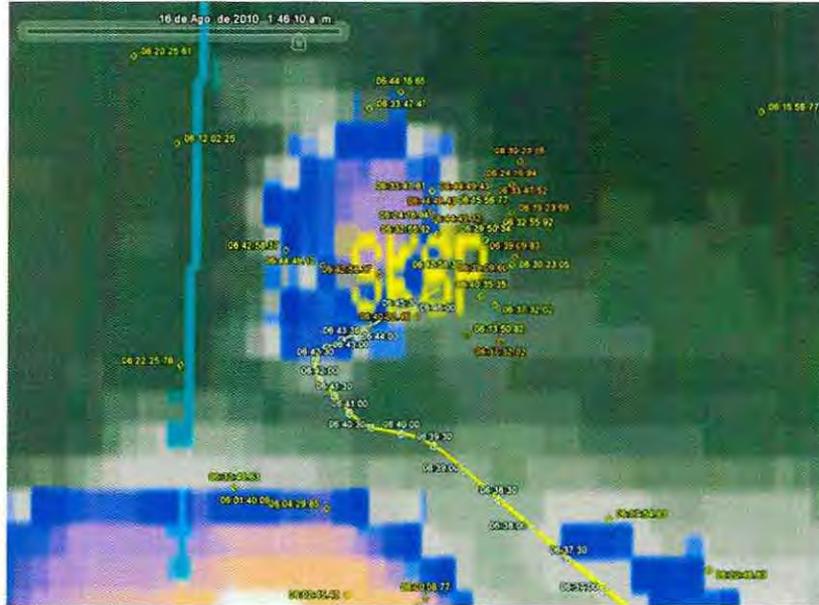
Imagen Satelital GOES 13 canal IR, 0715Z combinada con la localización de actividad eléctrica

Efectivamente, existió una condición de aumento de la velocidad de viento de frente (Headwind) asociada probablemente al flujo de salida (outflow) de la célula tormentosa que se encontraba descargando sobre el aeródromo. Sin embargo, aunque sí existió una variación gradual de la velocidad que pudo alcanzar a generar una cizalladura horizontal, no se observó en el perfil de vuelo (radio altimétrico) un hundimiento excesivo o pronunciado originado por una cortante de viento vertical. Si bien existió un flujo de viento de salida (outflow) de componente promedio entre los 080° y 060° en contra, se evidencia en el perfil de vuelo, la ejecución de una aproximación por debajo de la senda de planeo que no fue originada inmediatamente por una condición atmosférica.

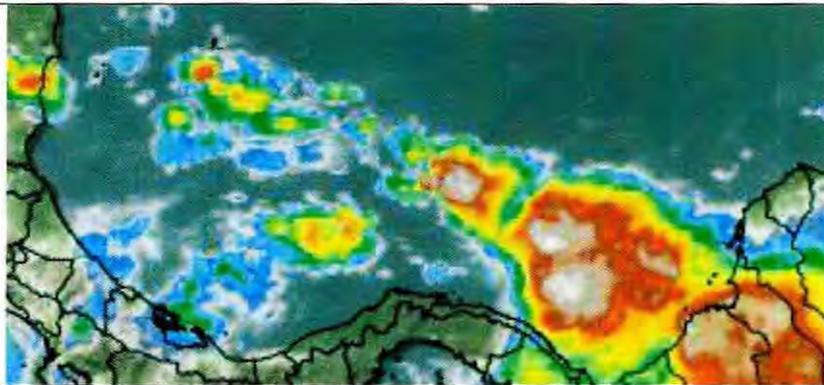
Imágenes satelitales publicadas en internet mostraban área de tormentas severas hacia y alrededor del aeropuerto de San Andrés, pero no fueron observables a los controladores de San Andrés, por deficiencias en conexión de red informática.
