RAPPORT FINAL

ACCIDENT

survenu le 05 septembre 2015

entre le Boeing 737-800 immatriculé

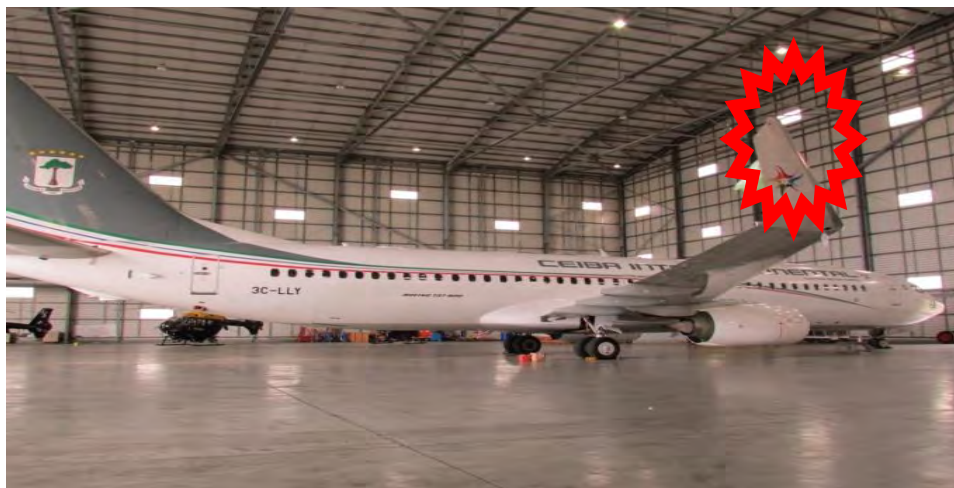
Le point d'IMPACT du Boeing 737

- L'épave du 6V-AIM a disparu.
- L'impact a eu lieu au niveau du winglet droit du 3C-LLY (partie supérieure complètement écrasée).

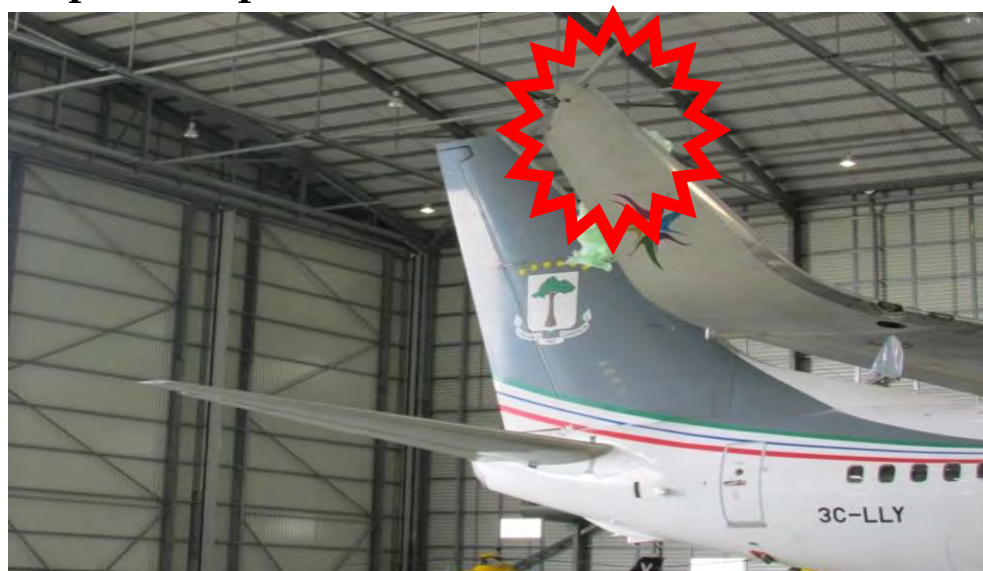
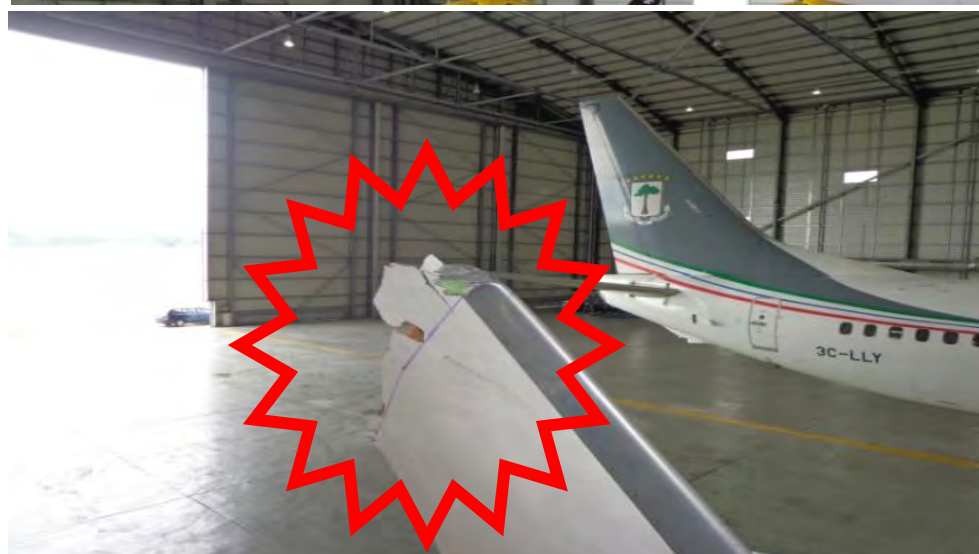
Vues sur la partie supérieure du WINGLET arrachée

Enfin après l'abordage et le constat du winglet droit cassé (vers 260 NM de BKO), CEL 071 ne s'est pas posé à COO, sa destination initiale ; il décida de se dérouter sur Malabo sa base d'exploitation où il atterrit après un vol de 3H28mn.

☞ Une partie du « WINGLET » DROIT de l'avion 3C-LLY arrachée et non retrouvée.

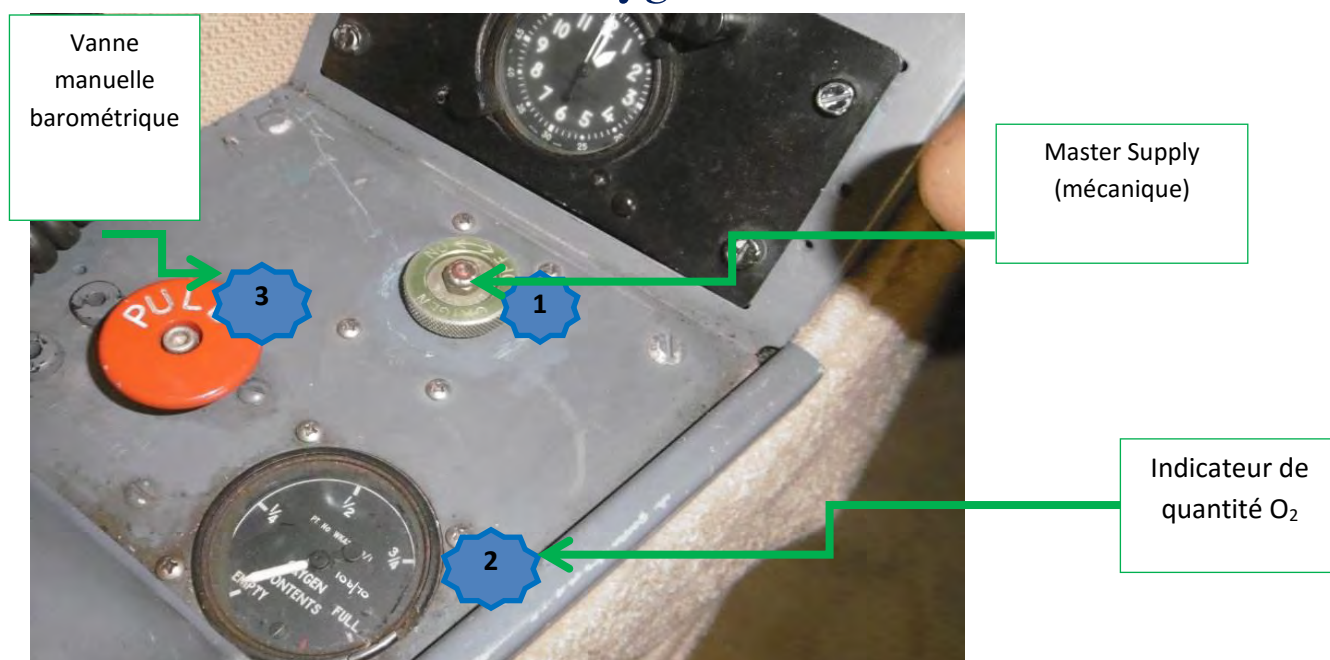
Circuit d'oxygène avion :

L'équipage du 6V-AIM est resté inerte après l'abordage. Il n'a plus répondu aux messages et n'a pas non plus atterri à DAKAR comme prévu. Un problème de dépressurisation peut, probablement, être à l'origine de sa passivité. Seuls les enregistreurs de vol auraient pu nous édifier.

① *Le bouton d'alimentation sur le côté gauche de la console. Lorsque ce bouton est tourné complètement vers la gauche, la soupape est ouverte, faisant de 1800 PSI oxygène disponible pour une lecture de la quantité d'oxygène sur la console latérale, et 70 psi d'oxygène disponible pour le cockpit et les bouches d'alimentation thérapeutiques au moyen d'un régulateur de pression. Une soupape de décharge, partie intégrante du système de régulation fonctionne à pression de plus de 90 PSI.*

② *Indication visuelle de l'état de charge du circuit avec des marques correspondant à vide, plein, et 1/4, 1/2, et 3/4. Le marquage complet correspond à 1 800 PSI à 21°C.*

Remarque : Il y a lieu de noter que l'oubli d'actionner le bouton d'alimentation et la commande manuelle de la vanne barométrique peut entraîner des conséquences graves en cas de dépressurisation.

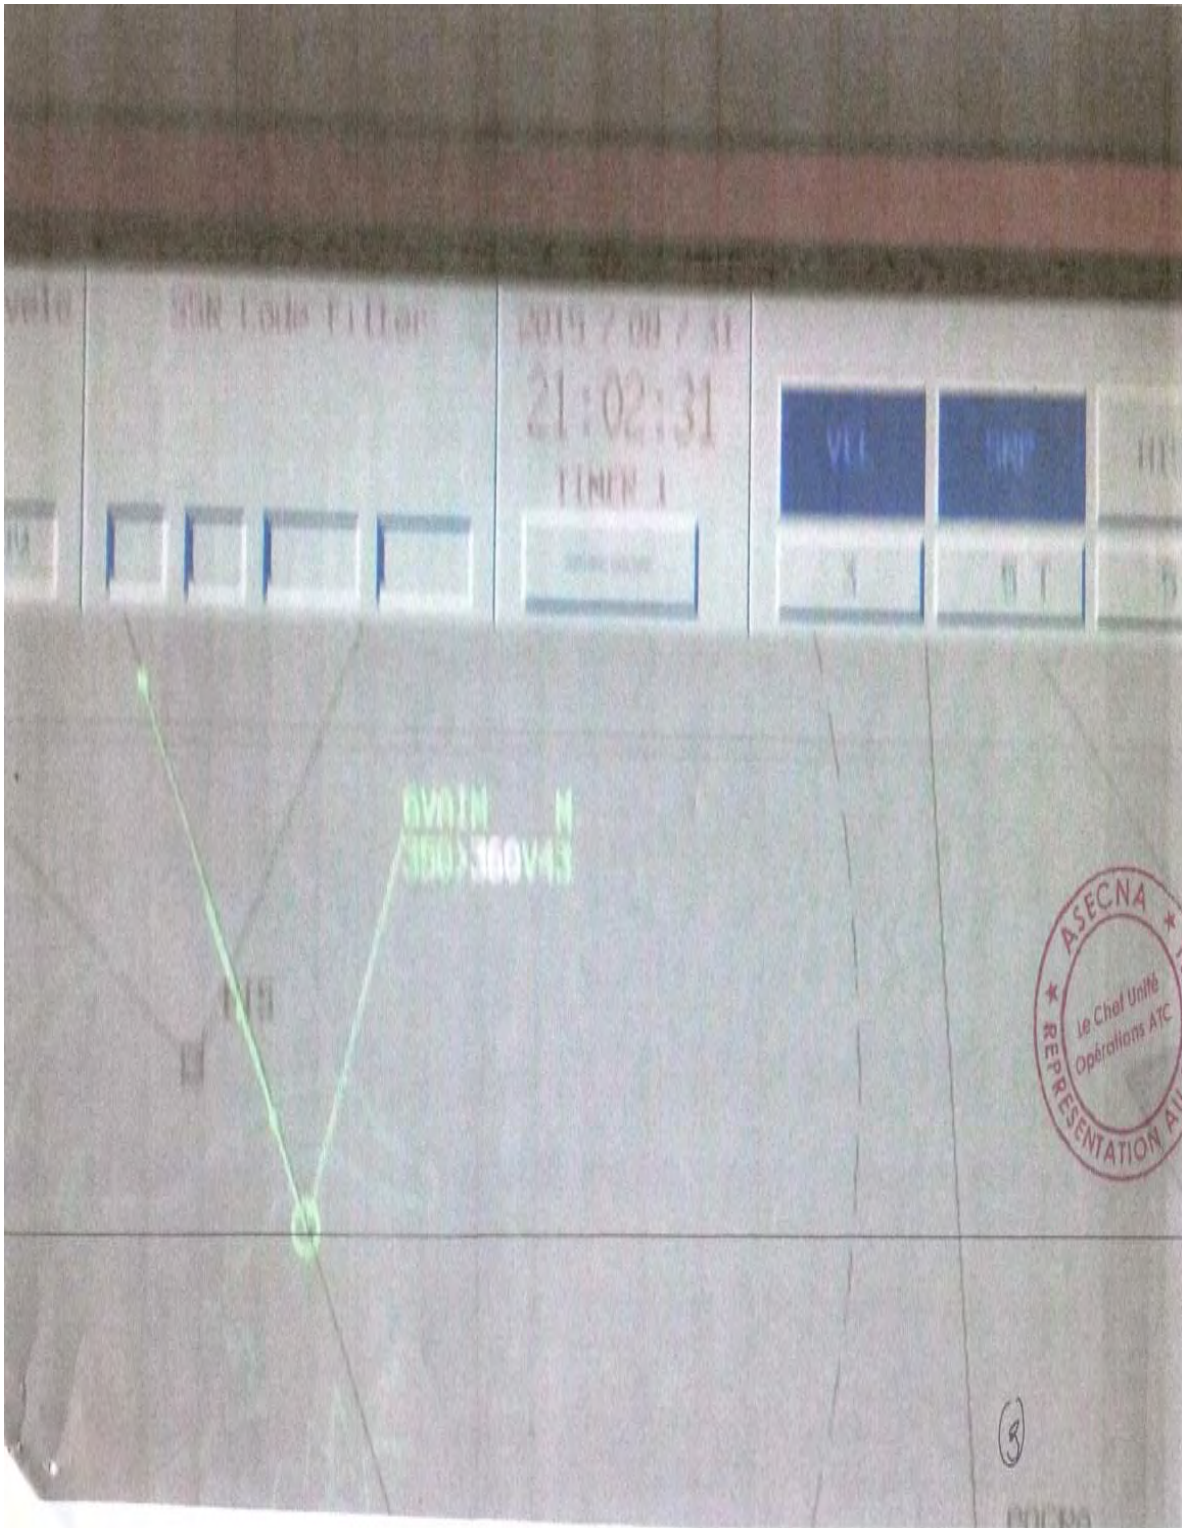
Trajectoire RADAR du 31/08/2015

DATE D'OCCURRENCE	HEURE	RECLAMANT	AERONEF EN CAUSE	ZONE D'OCCURRENCE	DESCRIPTION EVENEMENT
31/Août /2015	20h55mn	ATCO	6VAIM	CCR/CIV	6VAIM HS25 GLRB/GOOY coordonné par ROBERTS SESEL à 20H55 au FL360. Une fois en contact RADAR, on le voit au FL350 sans aucune révision ou autorisation. Interpellé, il se met à remonter.

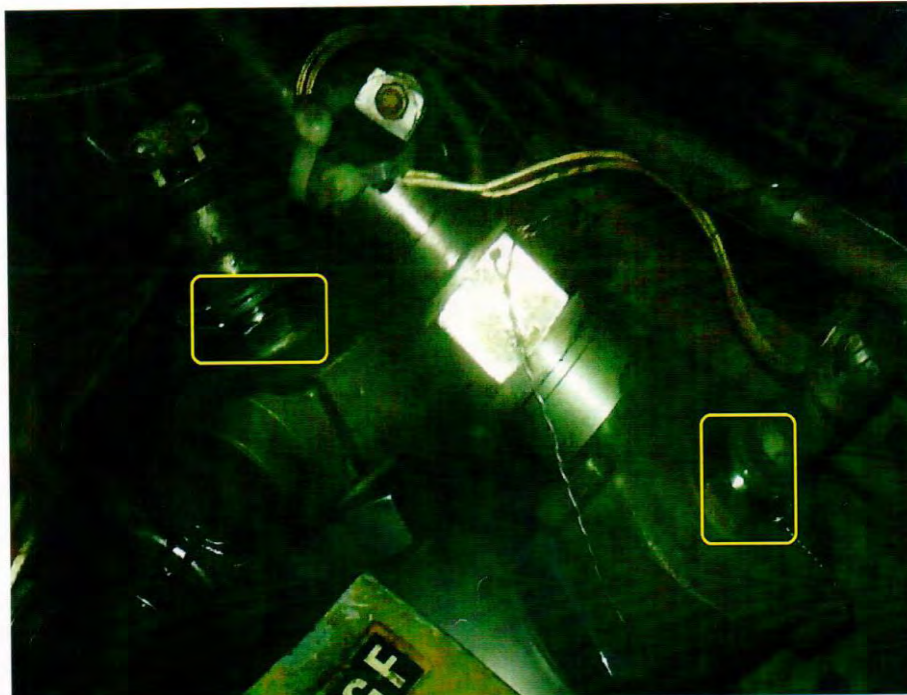
Justificatif A1.3(b)

02	REPLACEMENT AFT CARTRIDGE HEAD B <i>I.A.W. AMM. 0125/700 26-20-12-601 26-20-12-601</i>	P/N 30900000M S/N OFF 0494FF S/N ON 6797	01/07/2015

Les cartouches ont été changées le 01/07/2015.

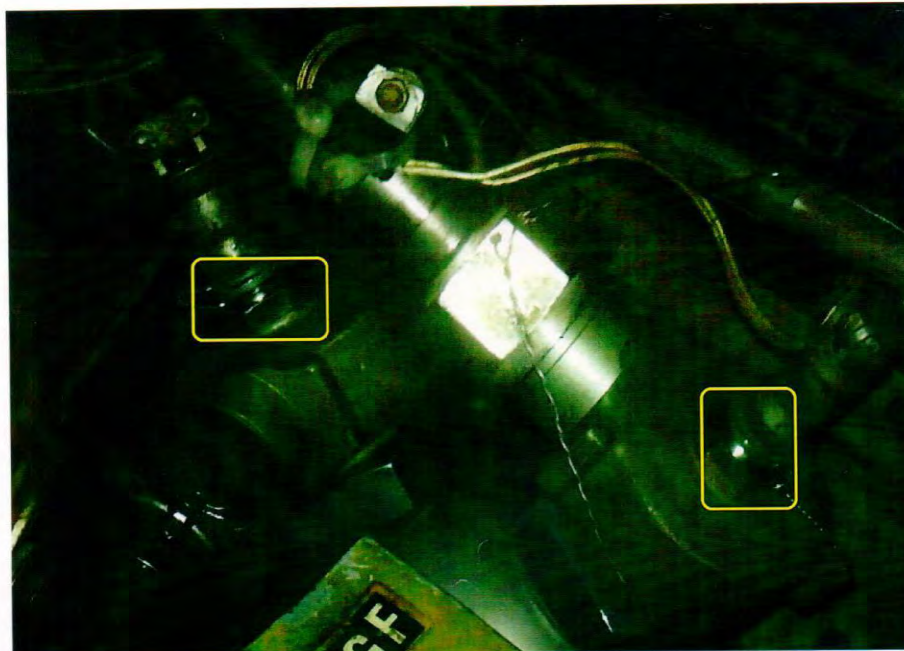
Justificatif A1.3(b)

ITEM	DESCRIPTION	TRAVAUX EFFECTUES	DATE	SIGNATURE EXECUTANT
01	REPLACEMENT AFT CARTRIDGE HEAD A <i>1.A.W. AIM-125/700 26-20-401 ; 26-20-12-601</i>	P/N 30900000M S/N OFF 0647FF S/N ON 6779	01/07/2015	
02	REPLACEMENT AFT CARTRIDGE HEAD B <i>1.A.W. AIM-125/700 26-20-401 ; 26-20-12-601</i>	P/N 30900000M S/N OFF 0494FF S/N ON 6797	01/07/2015
