**SUPERVISIÓN TÉCNICA EN PROCESOS CONSTRUCTIVOS DE  
EDIFICACIÓN EN PROPIEDAD HORIZONTAL**

**PAOLA ANDREA RAMIREZ RIVERO**

**UNIVERSIDAD PONTIFICIA BOLIVARIANA**

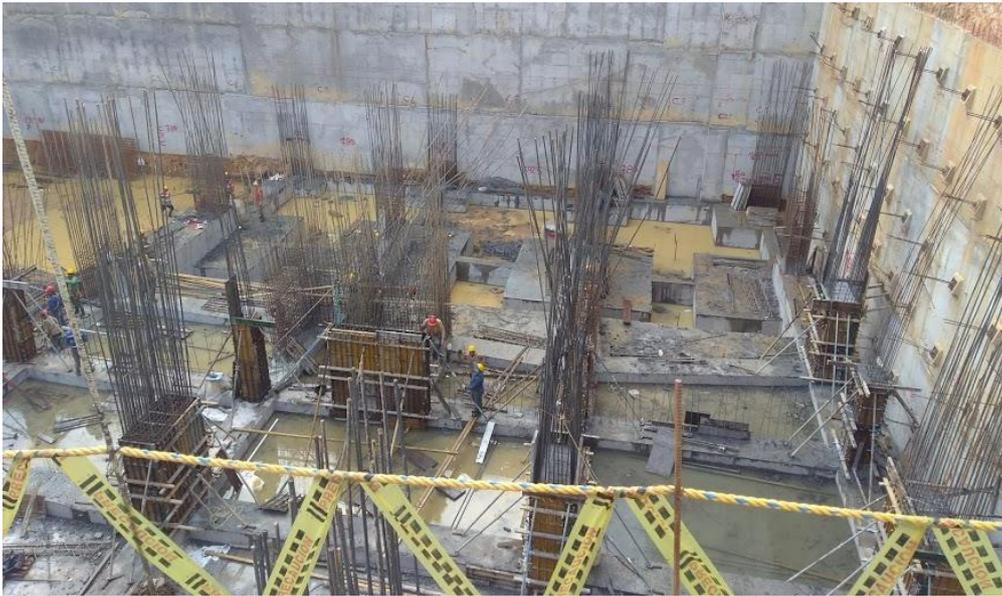
*Figura 16. Columnas cimentación adelante*

En la figura 16 se pueden observar las columnas de la cimentación de adelante que fueron fundidas. Luego de quitar los retranques y las latas de banda de estos elementos se encontraron problemas de grietas y segregación del agregado tal como se observa en la figura 17.
