Iglesia de San Hipólito de Támara (Palencia)

**TAMARA (PALENCIA)**

Iglesia de San Hipólito, Monumento Nacional 3 junio 1932  
gac. 4.06.31

DIRECCION GENERAL DE PATRIMONIO • CONSERERIA DE CULTURA DE LA JUNTA DE CASTILLA Y LEON  
EQUIPO ARQUITECTURA  
SIMPOSIO DE LA DIPUTACION DE BARCELONA SOBRE ACTUACIONES EN EL PATRIMONIO EDIFICADO MEDIEVAL Y  
MODERNO (SIGLOS X AL XVII) BARCELONA OCTUBRE DE 1989

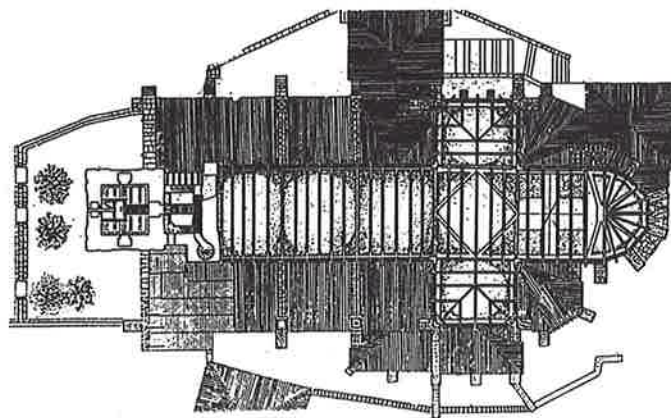
- Planta de bóvedas. Estado del deterioro en 1905.

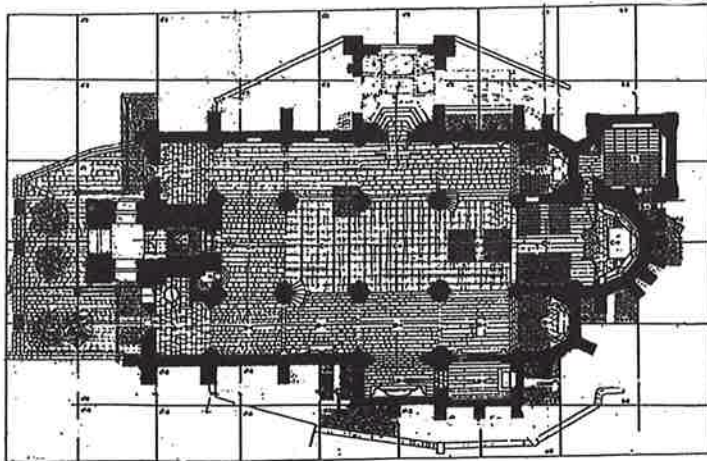
b-2

- Durante la restauración de fines de los años setenta y comienzo de los ochenta se realiza una zanja 385
- Esta zanja daña considerablemente a la cimentación y a parte del paramento, al haber picado parte de la primera y recubrir con cemento el segundo e incluso hormigonar parte del mismo.
- El tipo de cimienta es similar al de la b-1.
- Existencia de fosa de fundación. (muy dañada por la restauración de los años 70-80)
