Macías-Martínez, Magdeline; Calderín-Mestre, Francisco; Ruiz-Ruiz, José María  
DIAGNÓSTICO ESTRUCTURAL DEL EDIFICIO CLUB SAN CARLOS  
Ciencia en su PC, núm. 1, enero-marzo, 2011, pp. 12-24  
Centro de Información y Gestión Tecnológica de Santiago de Cuba  
Santiago de Cuba, Cuba

## DIAGNÓSTICO ESTRUCTURAL DEL EDIFICIO CLUB SAN CARLOS

## STRUCTURAL DIAGNOSIS ON THE SAN CARLOS CLUB BUILDING

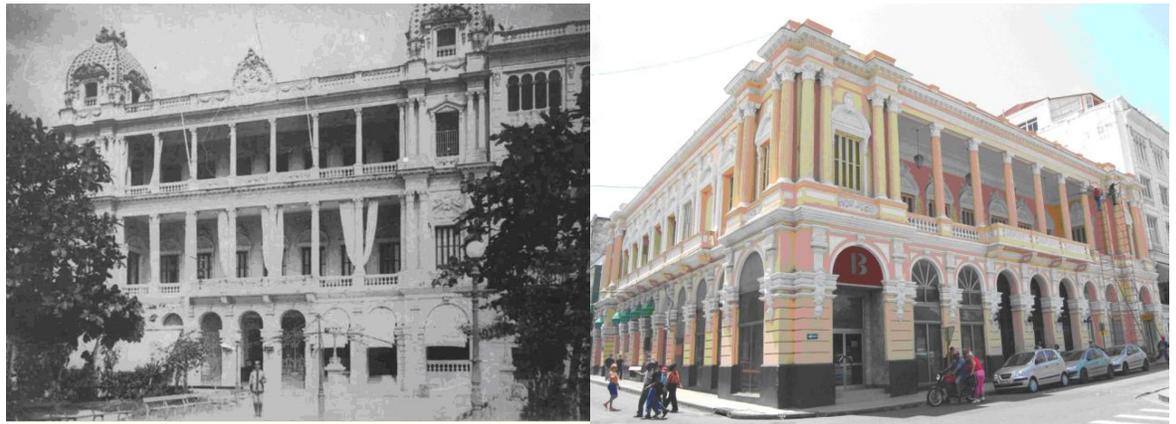
Fig. 1. El Club San Carlos antes del terremoto de febrero de 1932 y en su estado actual.

El edificio aún continúa siendo paradigmático de la centralidad de Santiago de Cuba, a pesar de haber perdido su tercera planta por los efectos del terremoto de febrero de 1932.
