Restauración en el Oratorio del Partal y la Casa de Astasio de Bracamonte, en Granada

COMPRENDER Y RESPETAR LAS INTERVENCIONES ANTERIORES

RESTAURACIÓN DEL ORATORIO DEL PARTAL Y CASA DE ASTASIO DE BRACAMONTE (GRANADA)

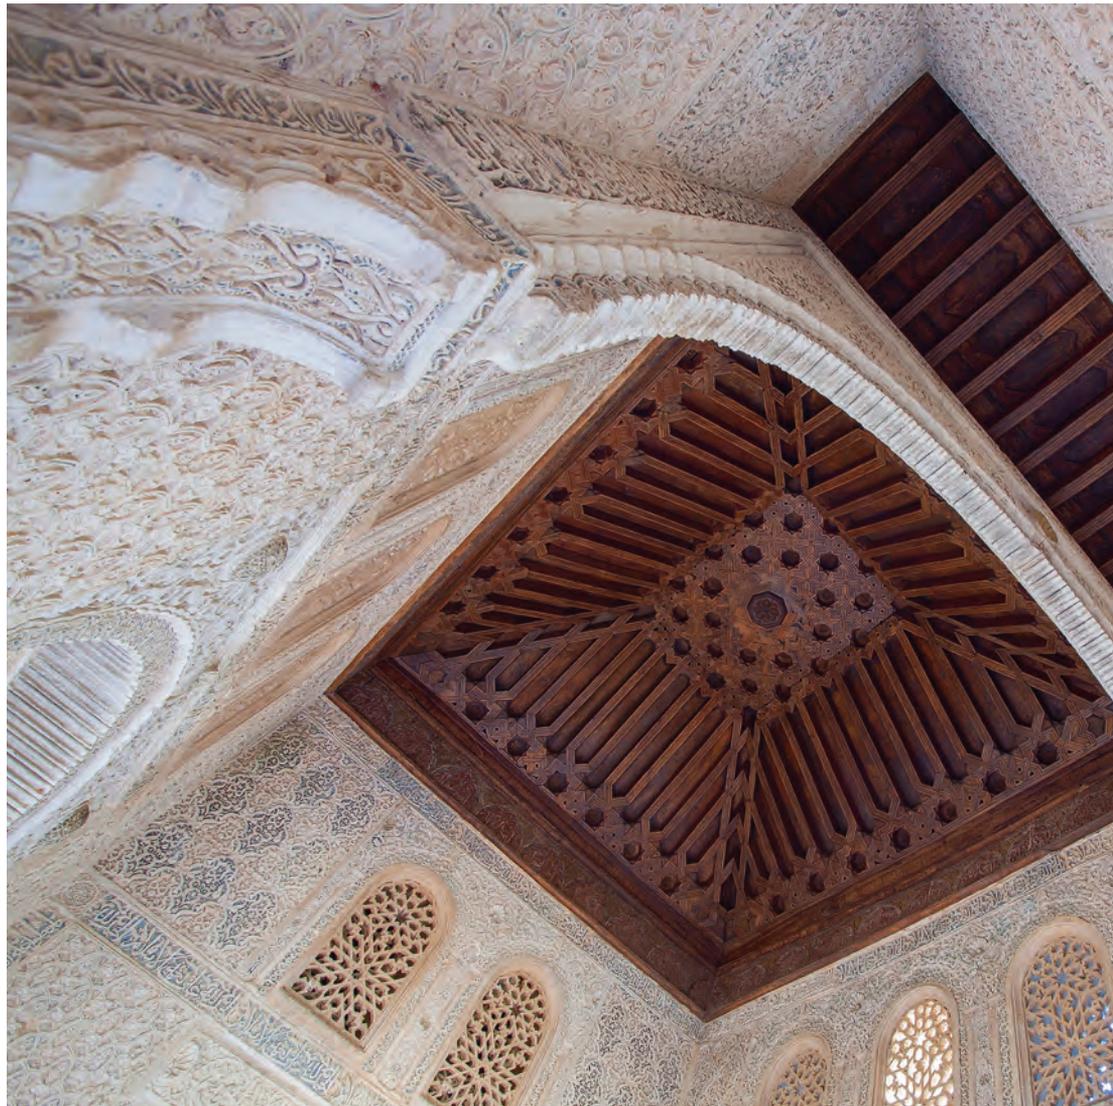
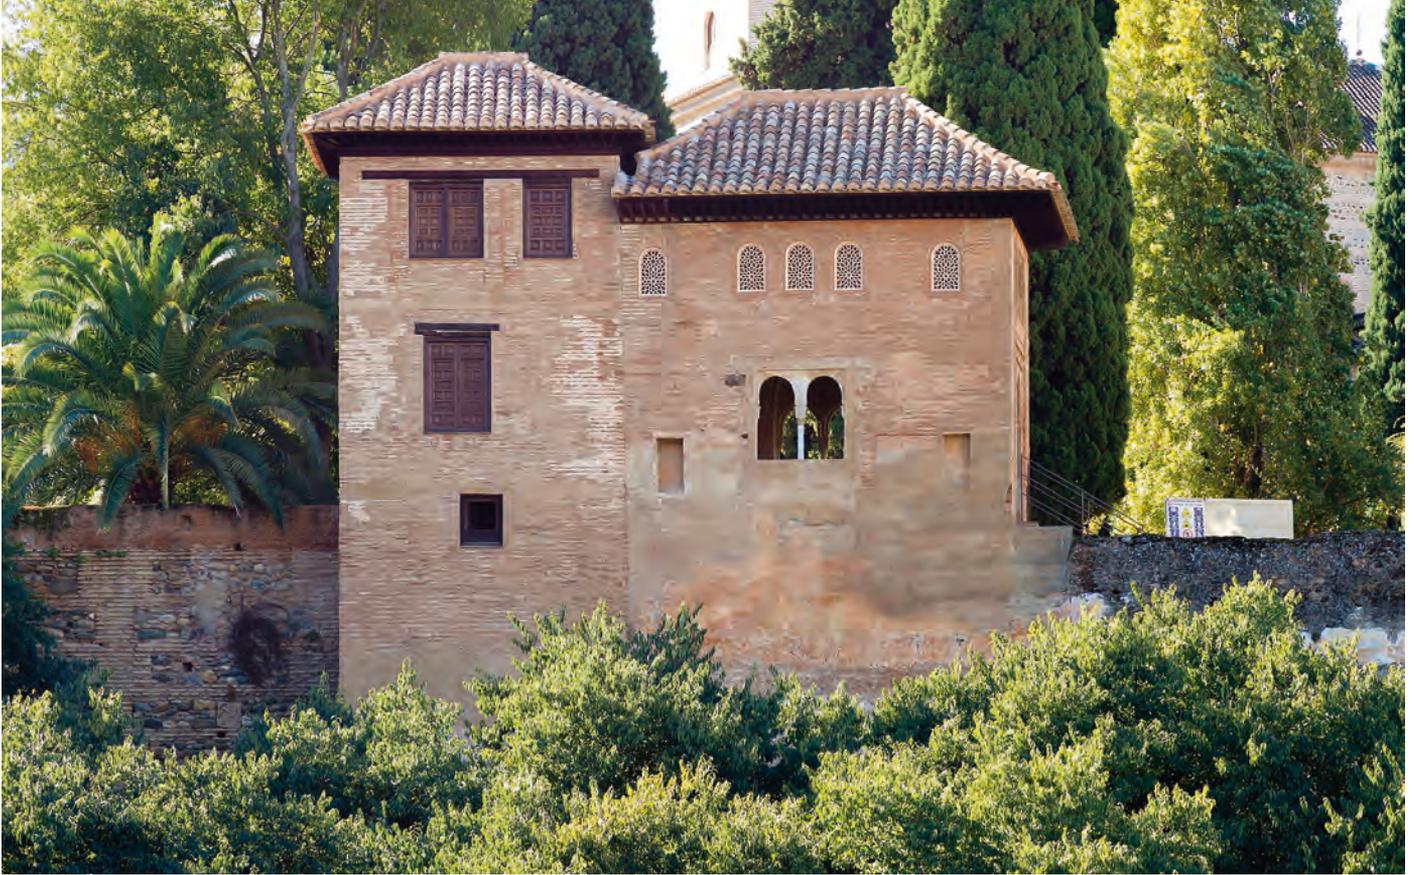
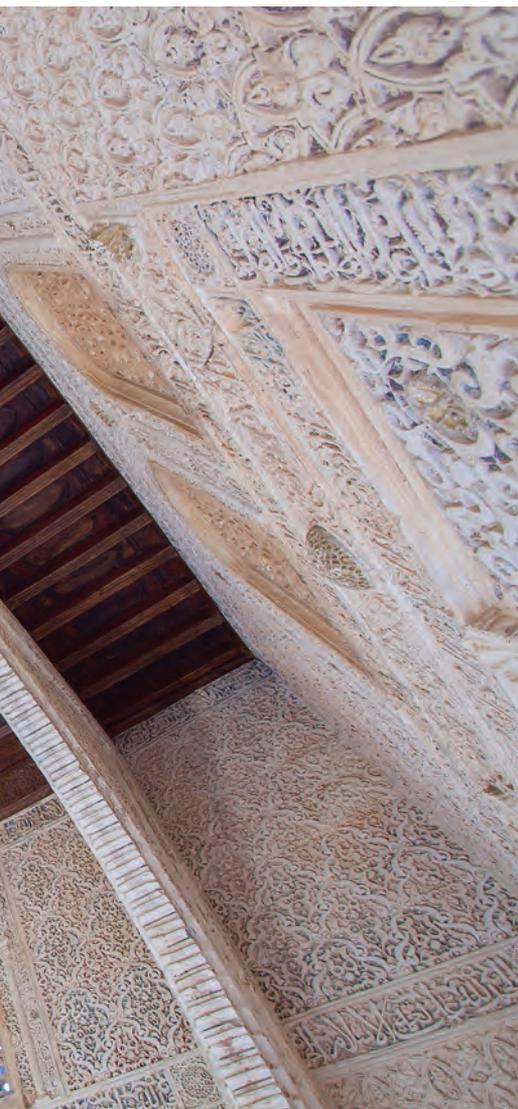
Esta rehabilitación ha sacado a la luz determinadas técnicas nazaríes de carpintería inéditas hasta la fecha. Las imágenes muestran algunas de las partes donde se ha llevado a cabo la intervención: las fachadas norte (arriba) y sur (abajo). A la izquierda, vista general del artesonado.

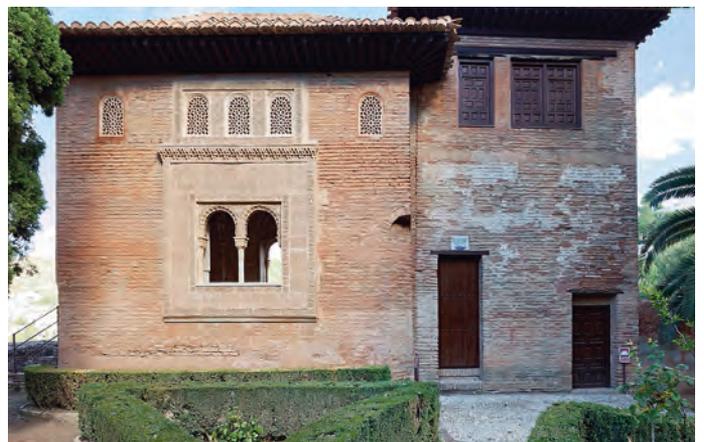
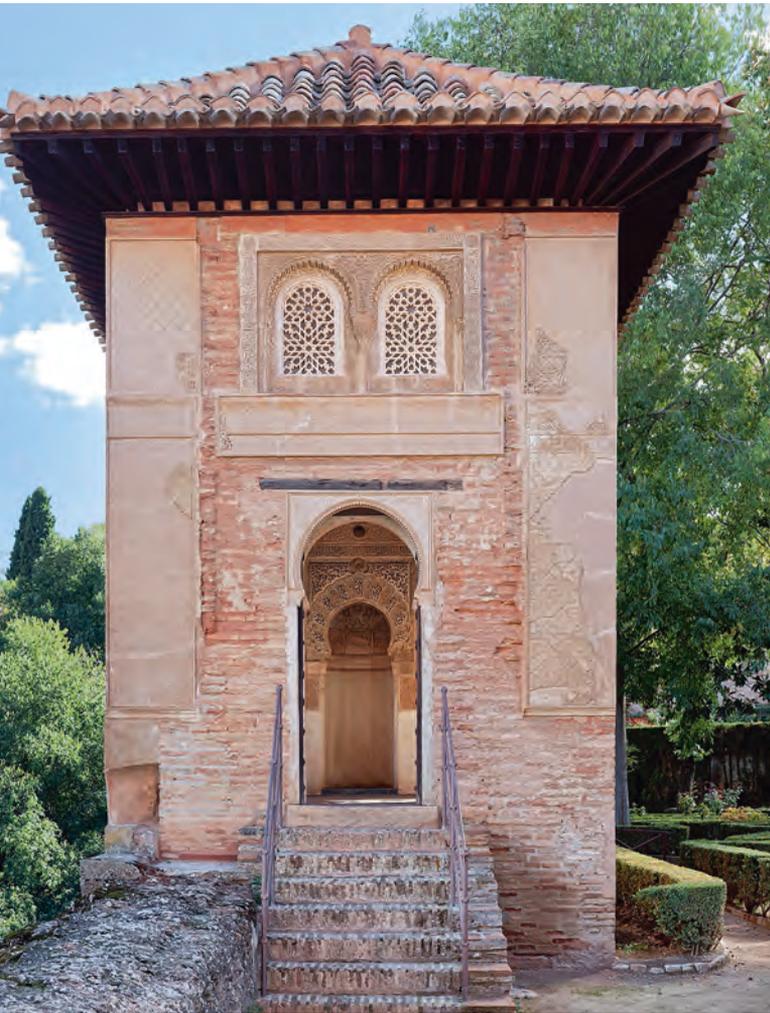
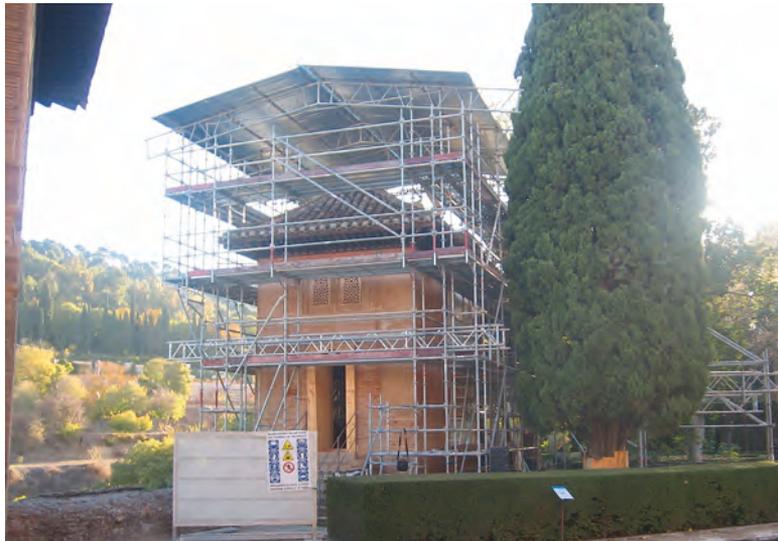
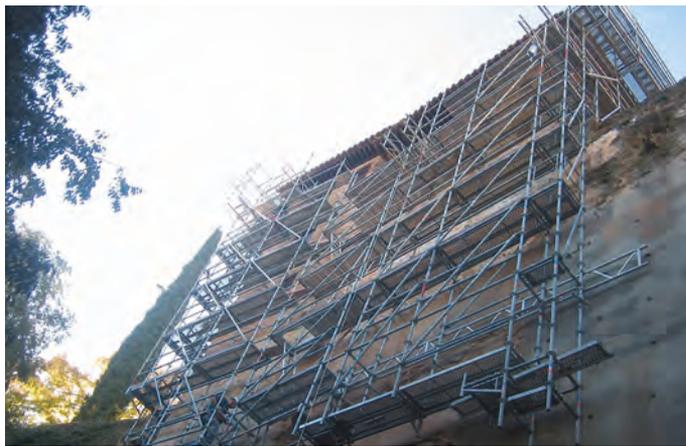
En la página anterior, vista de la fachada oeste y la solución mixta de andamiaje propuesta para esta obra. En esta página, trabajos de restauración realizados en la armadura apeinazada.

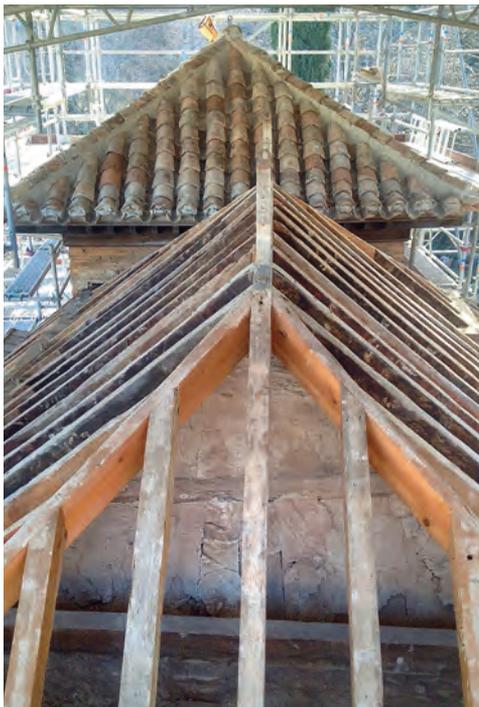
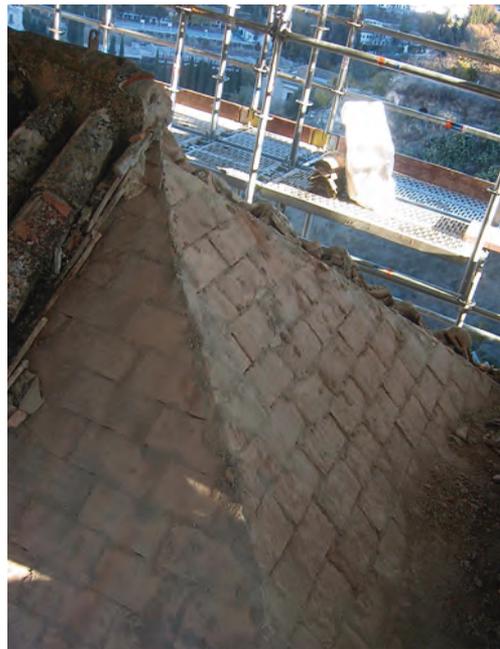
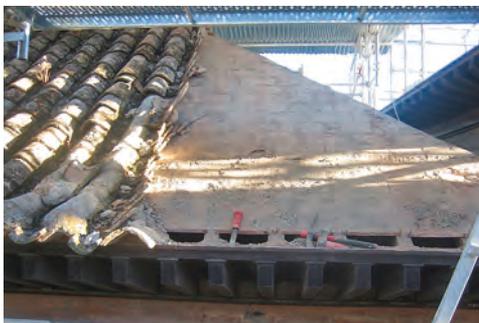
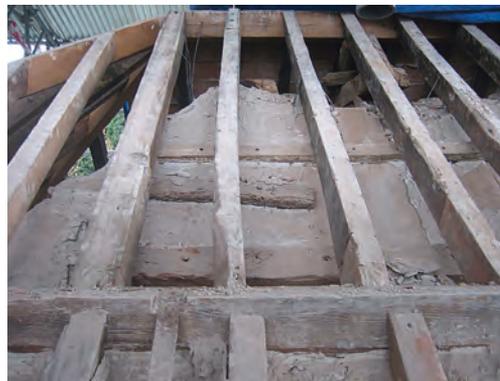
Toma de datos. Una vez resuelta la implantación, los primeros trabajos consistieron en la toma de datos y análisis del estado real de la armadura apeinazada y sus revestimientos desde el interior. Se empezó con la limpieza y retirada de capa de pinturas y revestimientos procedentes de intervenciones anteriores, restos orgánicos, etc. Con esta primera fase de intervención y estudio por parte de los restauradores, se obtuvieron datos sobre el tipo de pigmentos y policromías usadas originalmente, para su preparación y posterior reproducción. Durante este proceso se pudo llevar a cabo un estudio del estado en el que se encontraba la madera de la armadura apeinazada. Debido al paso del tiempo y un pequeño vencimiento que se observaba en su paño noroeste, provocado por la degradación de la madera en las patillas de los pares centrales y en la

► base de apoyo de estos, presumiblemente por la entrada puntual de agua en esta zona, la armadura apeinazada presentaba una fuerte deformación.

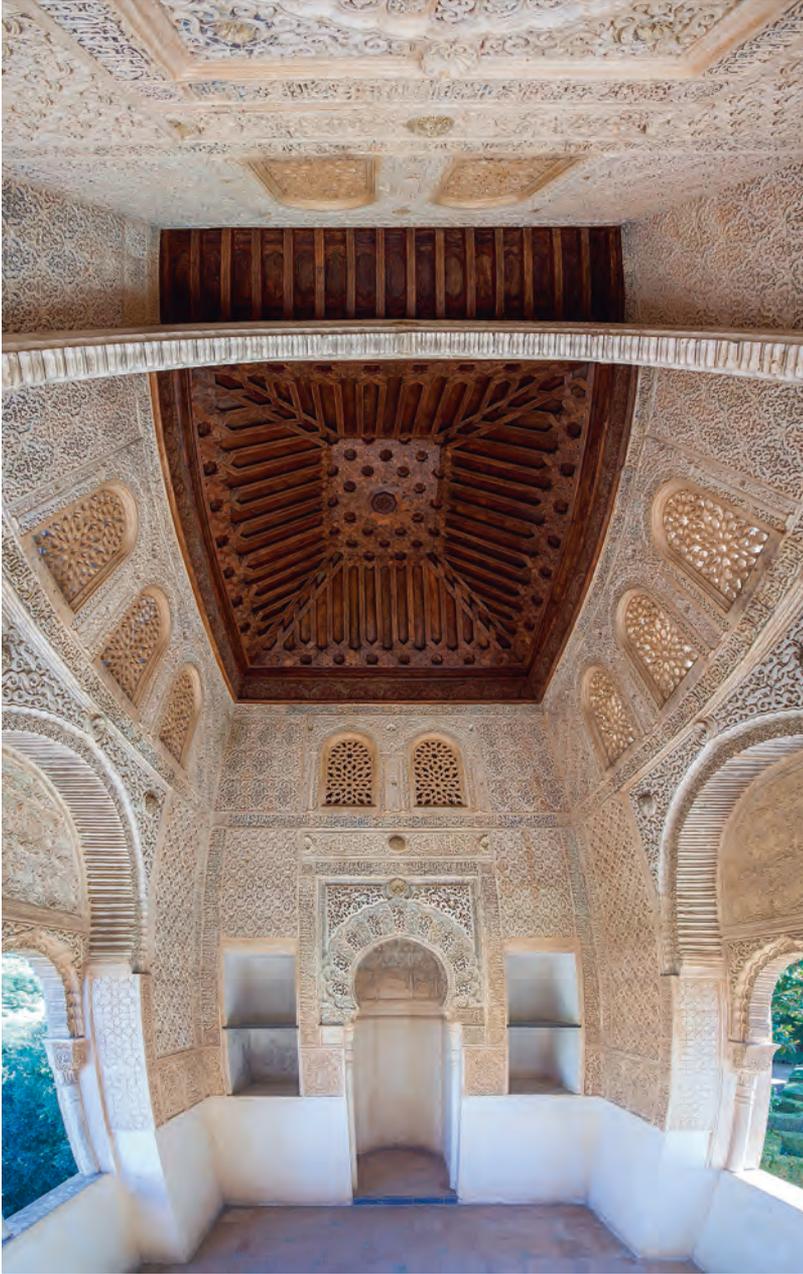
➤ del engalaberno de la Casa sobre el Oratorio, y más concretamente en la vigueta de este alfarje empotrada en el paramento norte, así como en la cabeza del dintel que resuelve este engalaberno, ha hecho que estos elementos presentasen pudrición, por lo que debieron de ser sustituidos. Una vez que había quedado al descubierto la armadura apeinazada, comprobamos que tenía una torta de yeso y gasa para la protección higrótérmica de la madera. Para intervenir sobre este elemento se procedió igualmente a su retirada y limpieza.

Hundimiento del faldón noreste.
