# REGISTRO FOTOGRÁFICO

# BLOQUE 1

<b>REGISTRO FOTOGRÁFICO</b>		<b>Ficha N° 01</b>
<b>BLOQUE 1</b>	<b>Espacio: FACHADA ESTE</b>

**Calle 68 No. 53 - 45**

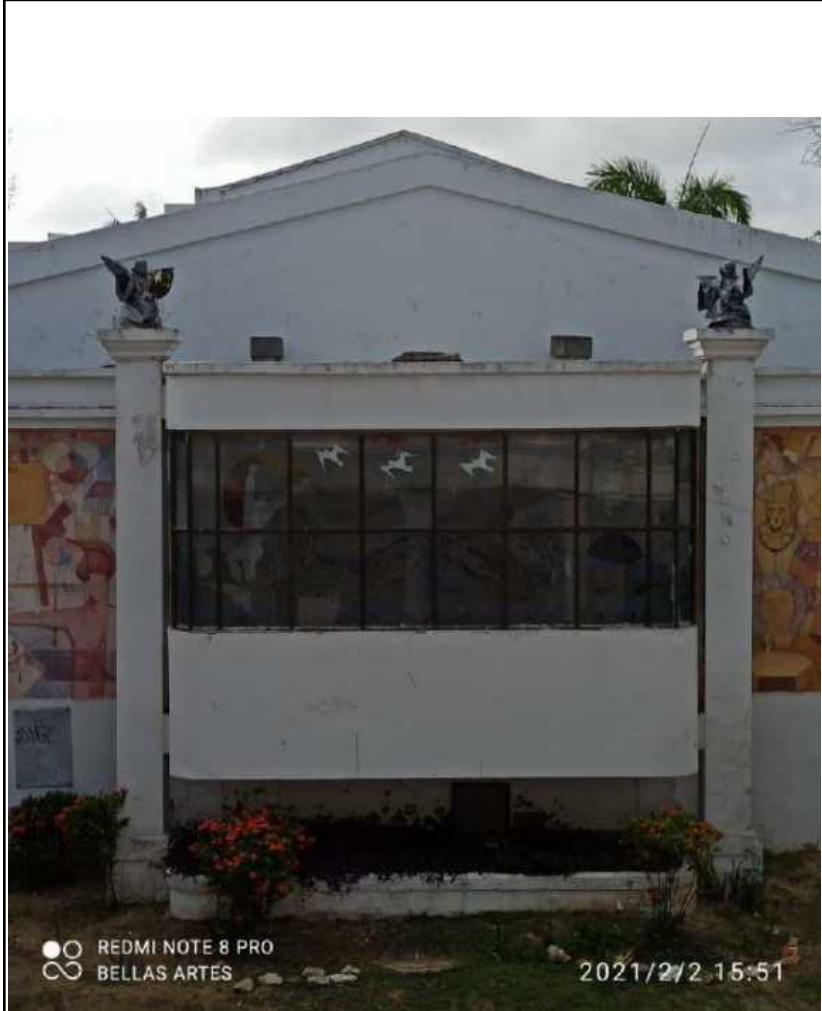
**F-1.** Se observa un cuerpo central que sobresale y en este un gran ventanal en que se destaca un vitral apoyado sobre un antepecho en mampostería. Al fondo dos murales. Como remate del volumen se encuentra un frontis de forma triangular. Esta fachada sufrió un cambio en 1994, cerrando la escalera original de la cual se accedía al lobby del teatro desde el patio de la fuente.

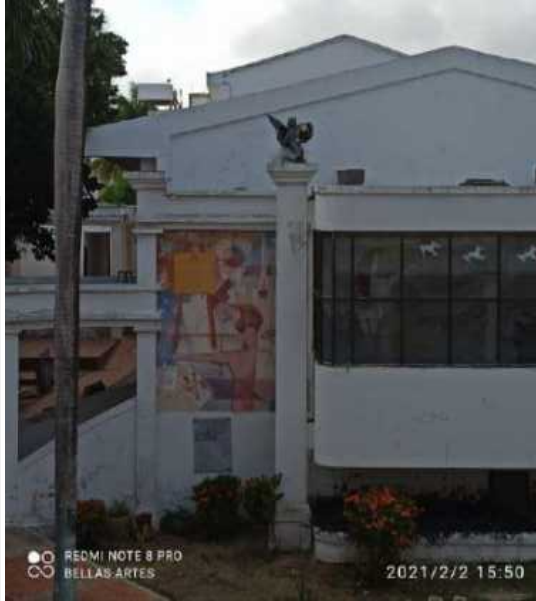
F-2. En la fachada se evidencia desprendimiento de material afectando el acabado de pintura y mortero. También se presentan fisuras y manchas de suciedad por depósito de partículas.

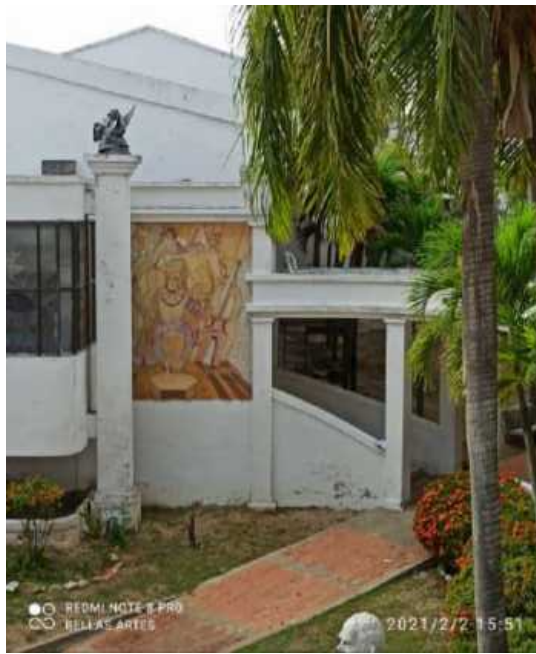
F-3. En el muro de fachada se presenta humedad por capilaridad. Se evidencia pérdida de material en la cornisas y manchas principalmente en la parte inferior de los muros.

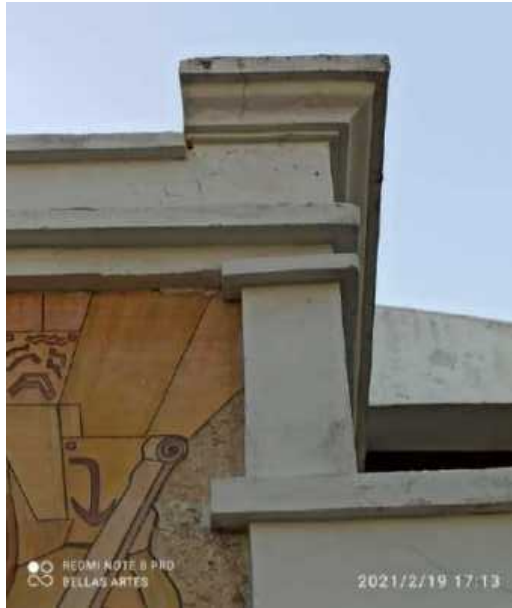
**F-4.** Se evidencia erosión por pérdida de material en la cornisas. Se presenta desprendimiento de material de acabado y fisuras.

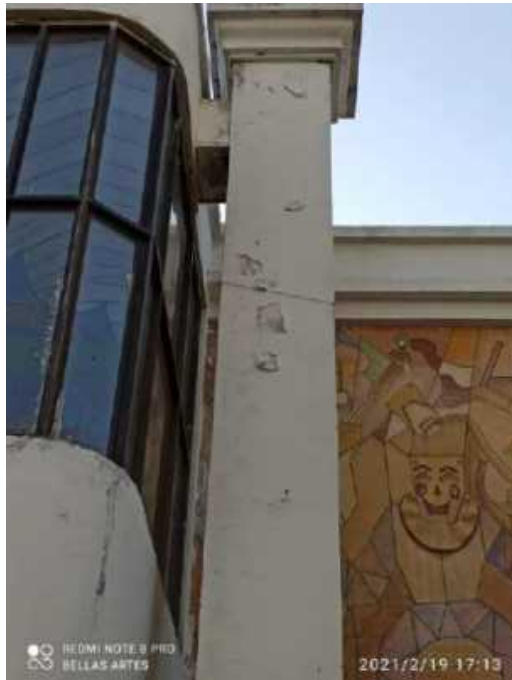
**F-5** Se presenta desprendimiento de material afectando el acabado de pintura y mortero. Así mismo se presenta pérdida de material en la superficie de elementos metálicos.

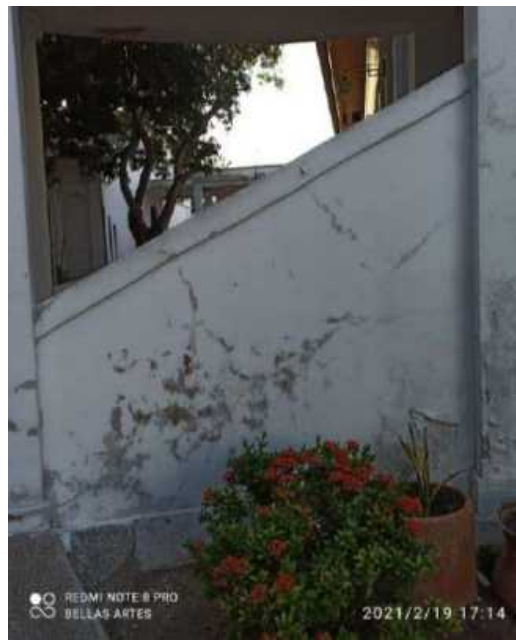
F-7. Se presenta humedad capilar ascendente, son evidentes las fisuras y el desprendimiento de material de acabado de muros.

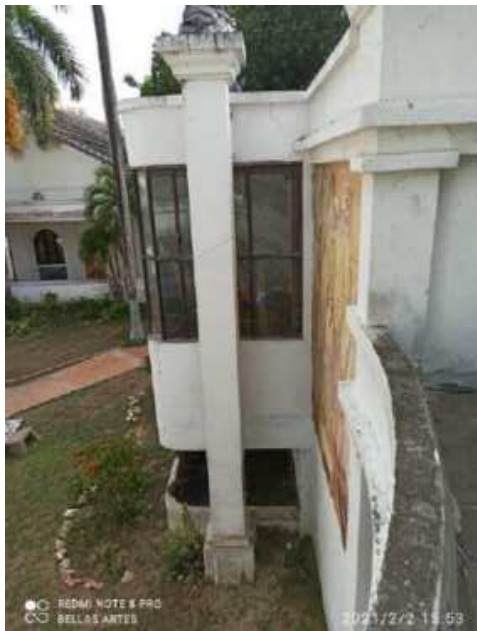
F-9. Se observa acumulación de suciedad sobre la superficie, lo que forma escurrideros sucios. Así mismo se evidencia perdida de material superficial principalmente en las cornisas, esto por efecto de viento y partículas.

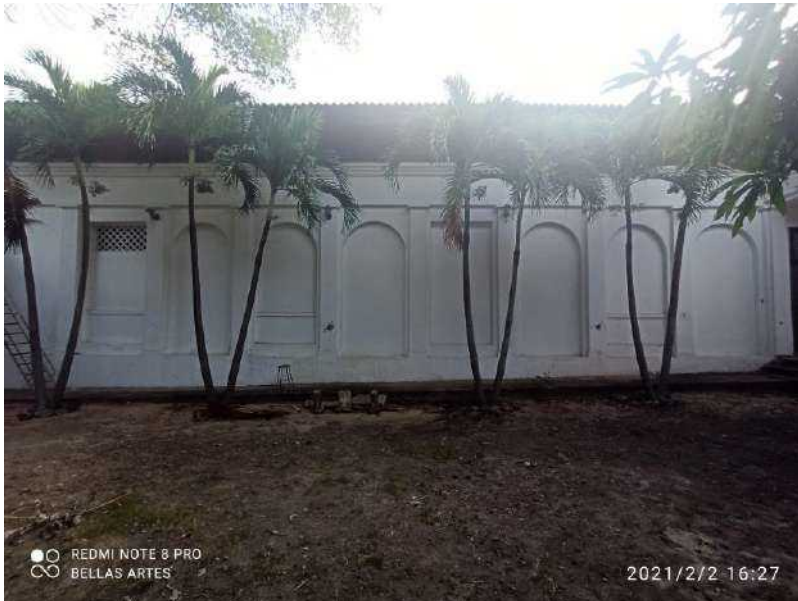
**F-12.** Los vanos de doble altura se encuentran tapiados, algunos cuentan con celosías en su parte superior. Se observan los acceso laterales al lobby a través de una escalera de forma semicircular que se encuentra en mal estado. La presencia de las palmeras amenaza la integridad del edificio dada la cercanía de las raíces.

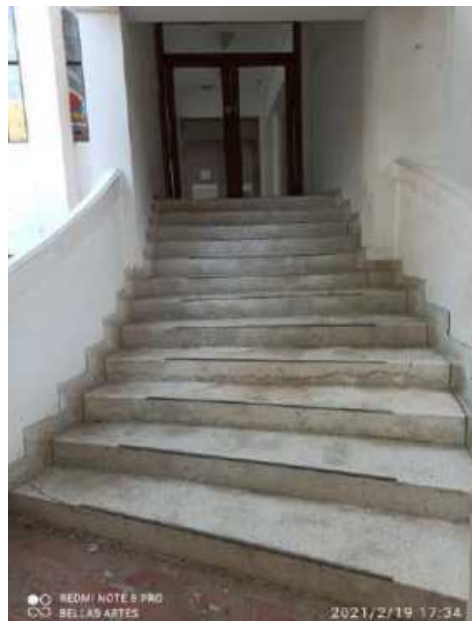
F-13. Presencia de fisuras en antepechos y grietas en la escalera. Desprendimiento de material de acabado y manchas por suciedad.

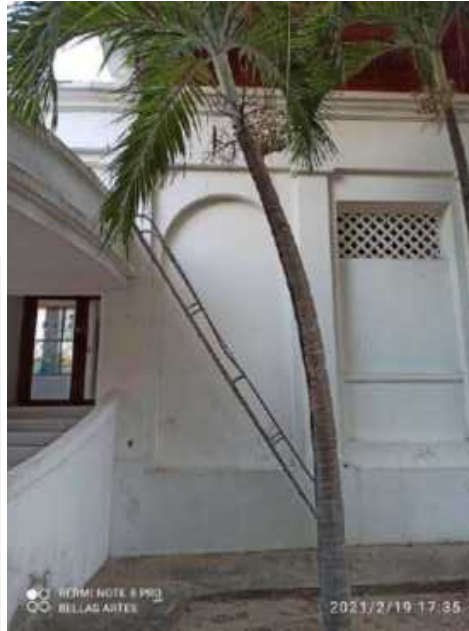
**F-15.** Los muros reflejan humedad por capilaridad ascendente. Se presenta desprendimiento de materiales de acabado y suciedad por depósito de partículas sobre la superficie lo que genera escurrideros sucios. Carencia de mantenimiento.

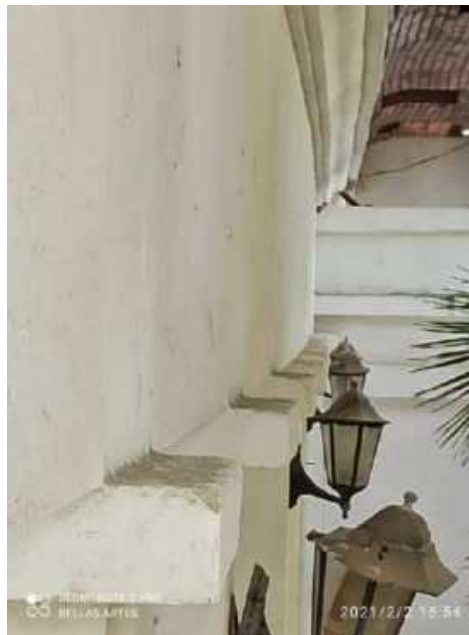
**F-16.** Desprendimiento de luminarias exteriores y riego de caída. El machimbre se encuentra en regular estado y se presenta desprendimiento en algunas zonas. Acumulación de suciedad en superficies exteriores, así mismo se presenta pérdida de material en cornisas.

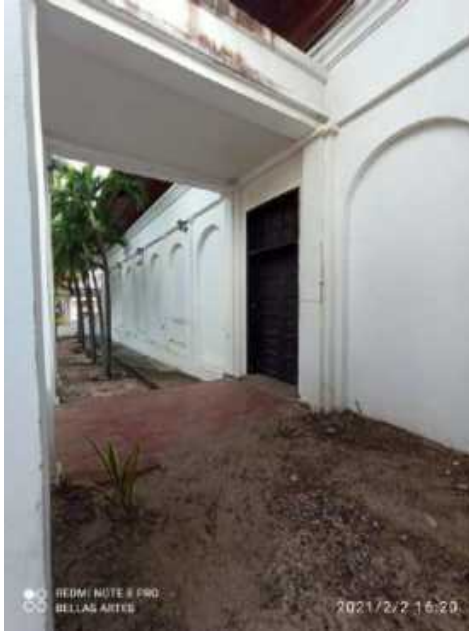
F-17. Presencia de manchas de humedad por acumulación de agua lluvia en la placa superior. Se evidencia pérdida de material de acabados de pisos por desgaste.

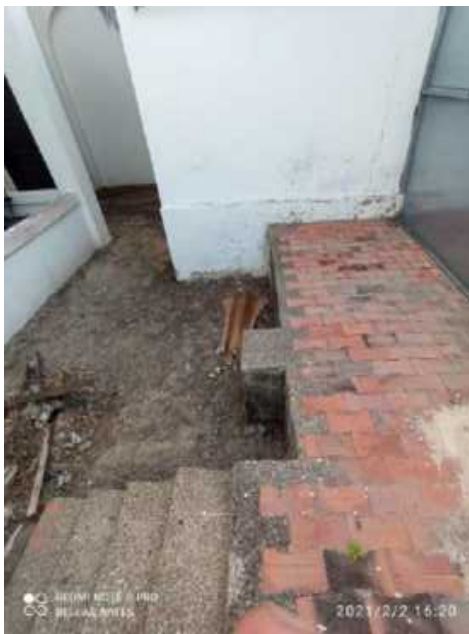
F-18. Se evidencia humedad por capilaridad, así mismo desprendimiento de material de acabado de muros y fisuras en los mismos. Suciedad a causa del depósito de partículas y carencia de mantenimiento.

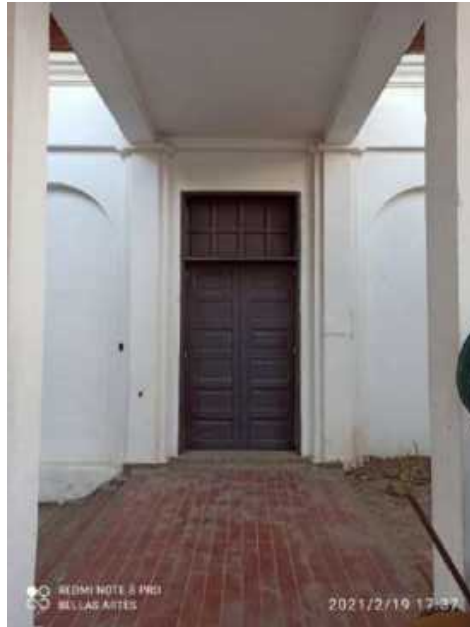
**F-19.** Se evidencia desprendimiento de material de acabado de muros. Perdida superficial de materiales de acabado de pisos por desgaste. La carpintería se encuentra desgastada y es evidente la falta de mantenimiento. Manchas de humedad en muros por capilaridad.

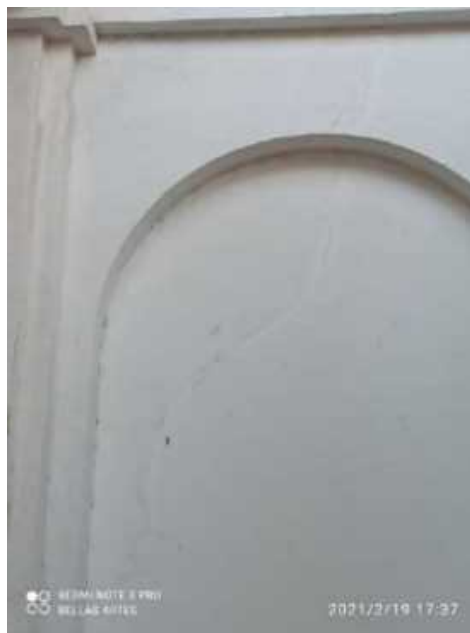
**F-20.** Presencia de fisuras de un tamaño considerable en los muros. Suciedad por acumulación de partículas que a su vez forman escurrideros sucios.

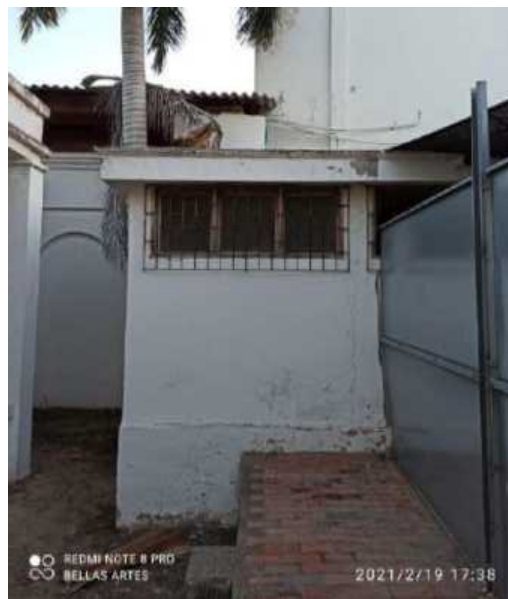
F-22. Presencia de humedad por capilaridad y por empozamiento de agua lluvia en la placa superior. Fisuras y desprendimiento de material de acabado en muros. Perdida de material en la superficie de elementos metálicos.

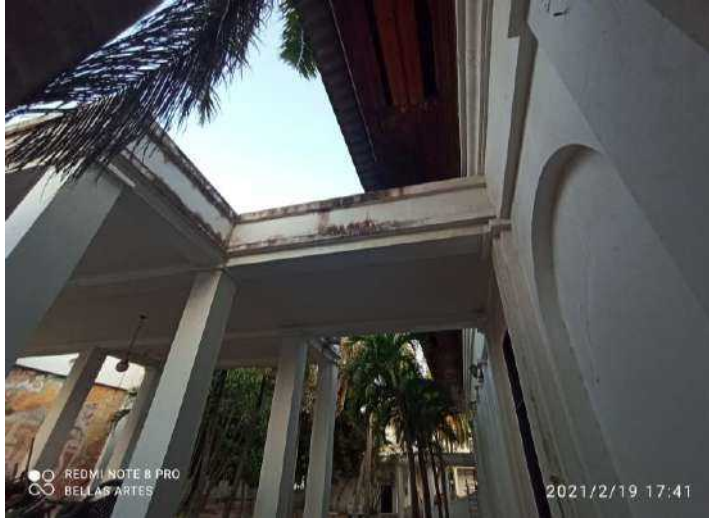
F-23. Se evidencian filtraciones por empozamiento de agua lluvia en la placa superior, esto sumado a la acumulación de partículas sobre la superficie ha generado escurrideros sucios.

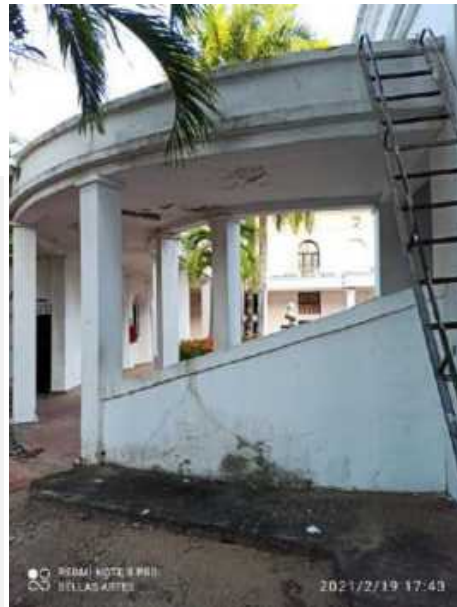
F-24. En la placa de protección de la escalera de acceso al Teatro se ha generado desprendimiento del material de acabado de cielo raso por filtraciones de agua lluvia empozada. Así mismo se evidencia en los muros manchas de humedad capilar ascendente, fisuras y desprendimiento de material de acabado.

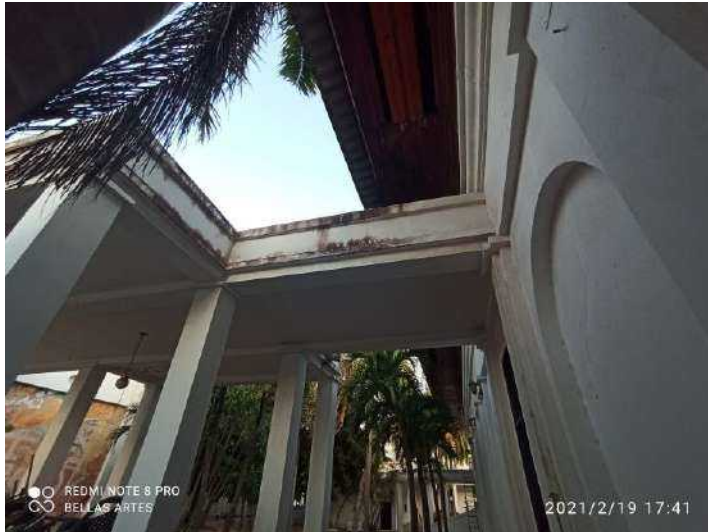
F-25. Se evidencian filtraciones por empozamiento de agua lluvia en la placa superior, presencia de moho y plantas superficiales por concentración de humedad.

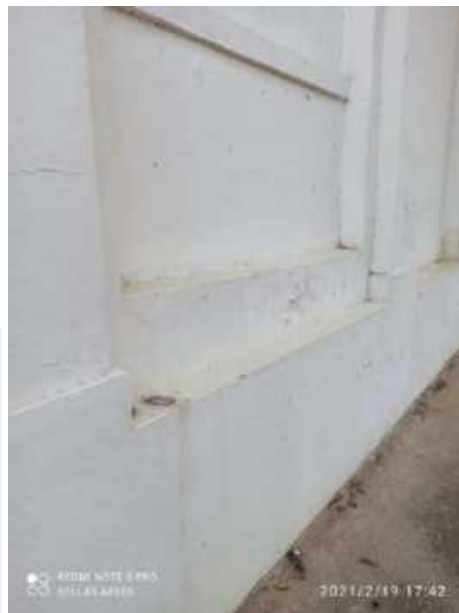
F-26. Se presentan fisuras y desprendimiento de material de acabado en muros. Así mismo en las molduras se evidencian depósitos de particular lo que genera escurrideros sucios. Carencia de mantenimiento.

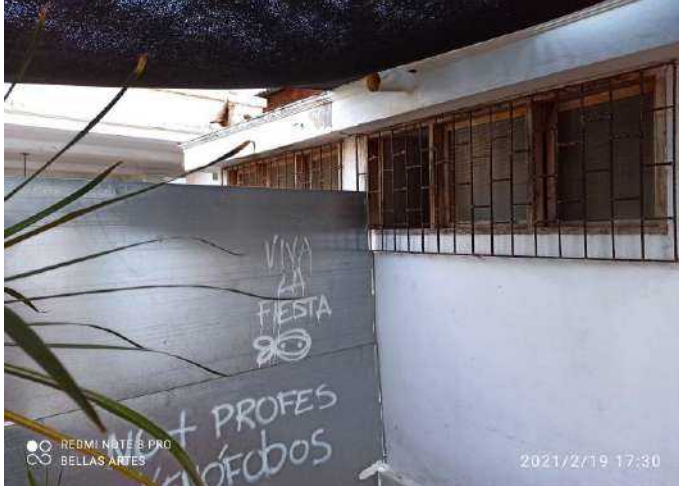
F-27. Se evidencia pérdida de material superficial en los elementos metálicos y desgaste de la carpintería de madera. Desprendimiento de materiales de acabado y pérdida de material en las cornisas.

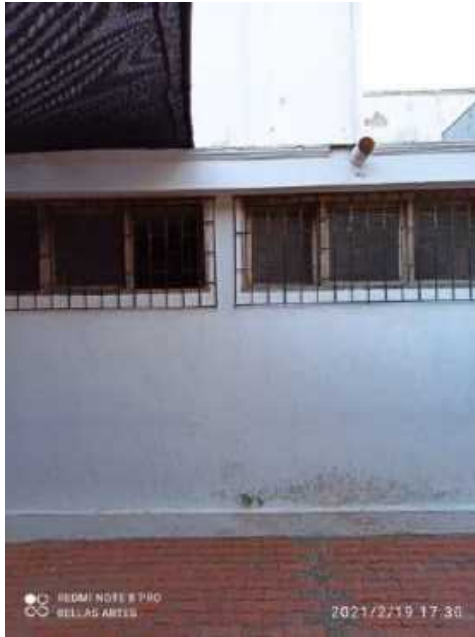
F-28. Se evidencia humedad capilar ascendente, debido a esto se observa la existencia de plantas superficiales. Oxidación en los elementos metálicos y un alto grado de deterioro en la carpintería de madera. El desagüe de la placa superior tiene filtraciones, por lo que se ha generado húmedas y fisuras. Se presenta pérdida de material superficial en las cornisas.

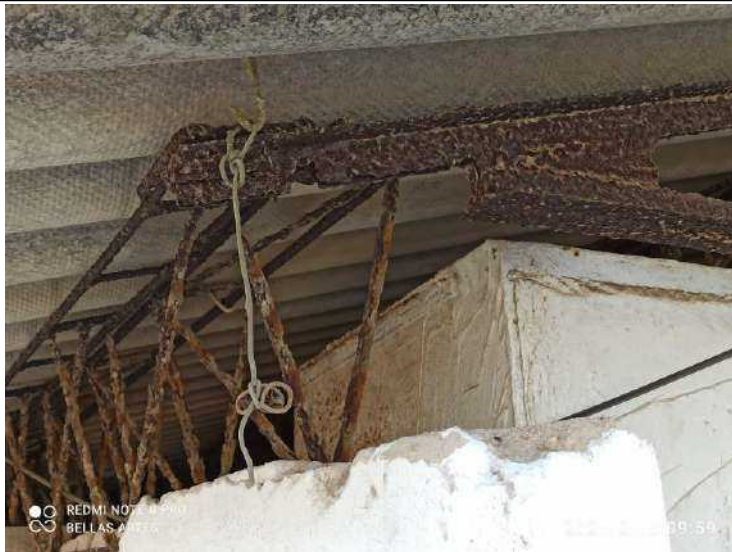
F-29. Se observan un alto grado de oxidación en los elementos metálicos que hacen parte de la estructura de la cubierta. Perdida de material en los elementos de concreto.

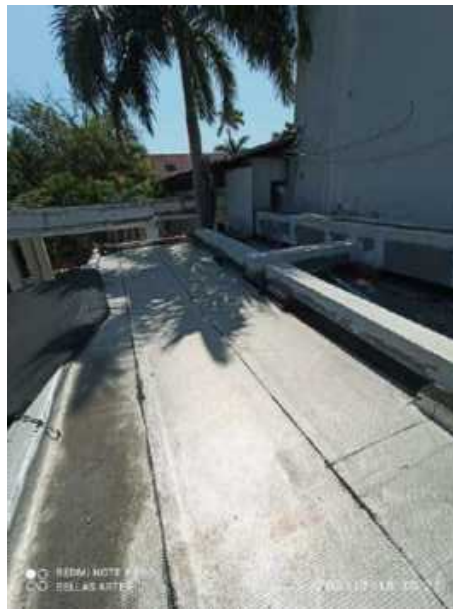
F-30. Se evidencian una intervención para impermeabilización, sin embargo se presenta acumulación de residuos y de partículas ensuciantes provenientes de los arboles.

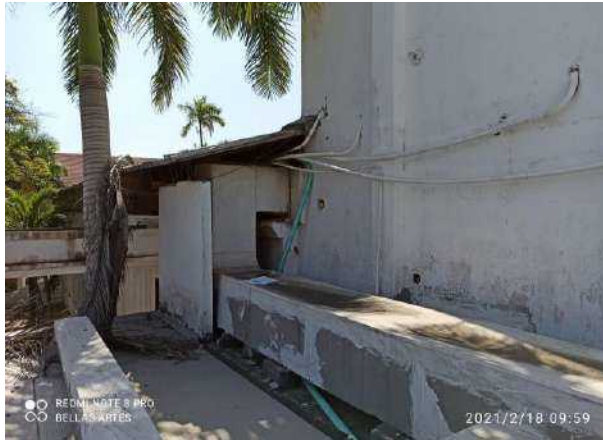
F-31. Se observan manchas de humedad y desprendimiento de material de acabado por exposición de muros a la intemperie. Se han realizado intervenciones en el muro por cuenta de instalaciones superficiales, lo que ha generado deterioro del mismo. Acumulación de depósitos de suciedad y residuos de arboles, lo que generan empozamientos de agua lluvia. Carencia de mantenimiento.

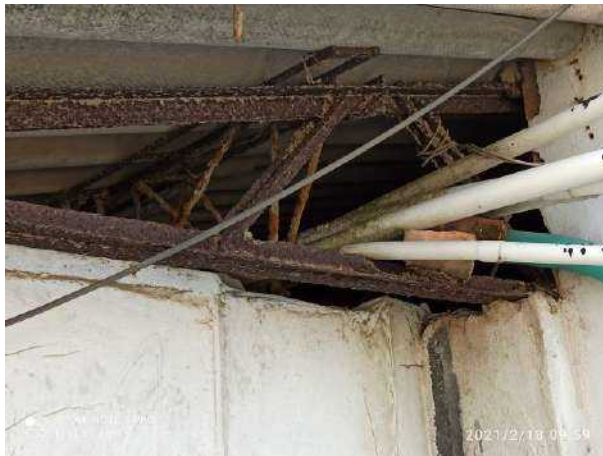
F-32. La exposición de los elementos metálicos a la intemperie ha provocado su oxidación. Se evidencia manejo improvisado en la instalación de tuberías. Desprendimiento de material de acabado de muros.

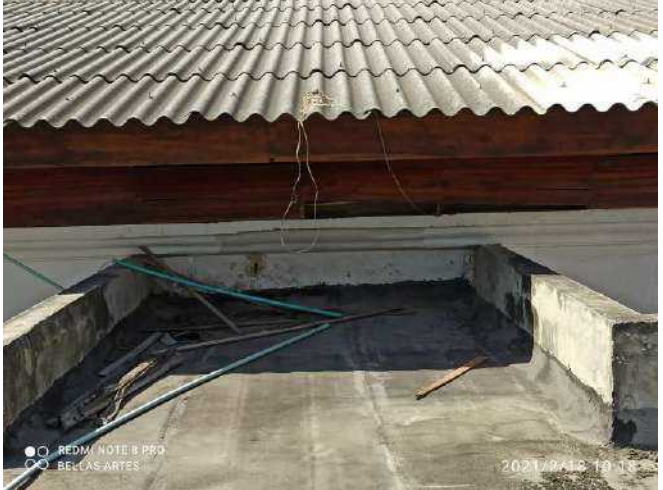
F-35. Se evidencian manchas de moho por humedades, por posible empozamiento de agua lluvia sobre la placa. Acumulación de residuos y falta de mantenimiento.

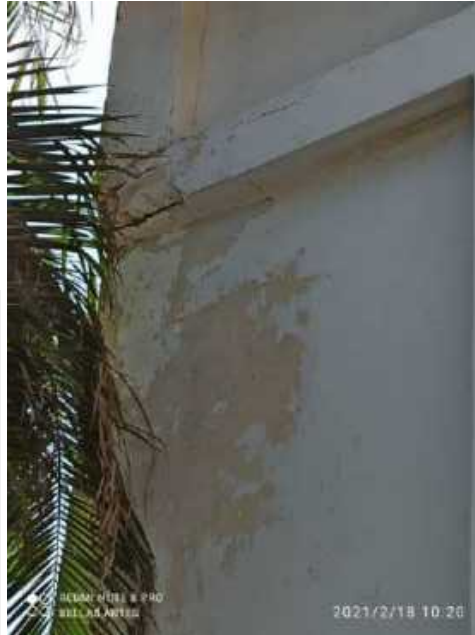
F-38. Grieta en material de recubrimiento de vigas. Desprendimiento de material de acabados de muros. Depósitos de partículas en superficies exteriores, lo que genera escurrideros sucios.

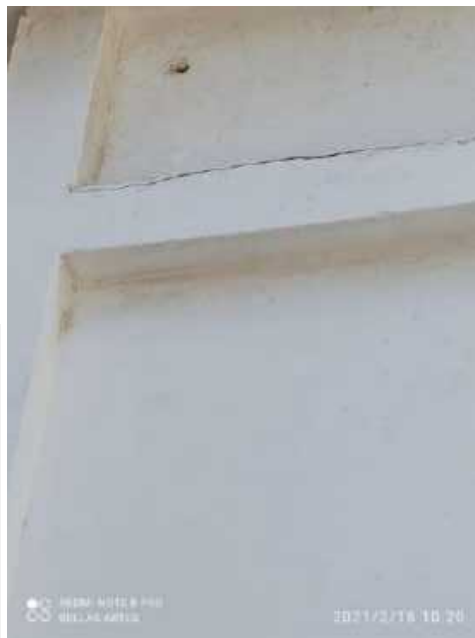
F-37. Pérdida de material de recubrimiento de vigas y exposición a la intemperie de las varillas de refuerzo. Desprendimiento de material de acabado de muros por exposición a la intemperie.

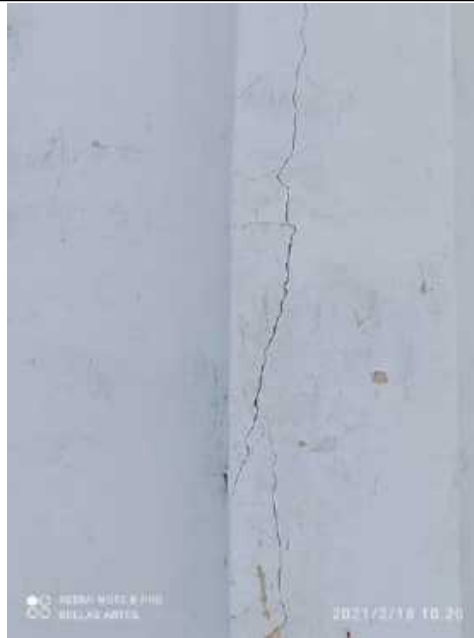
**F-39.** Se presentan fisuras en material de recubrimiento de columnas. Desprendimiento de material de acabado de muros.

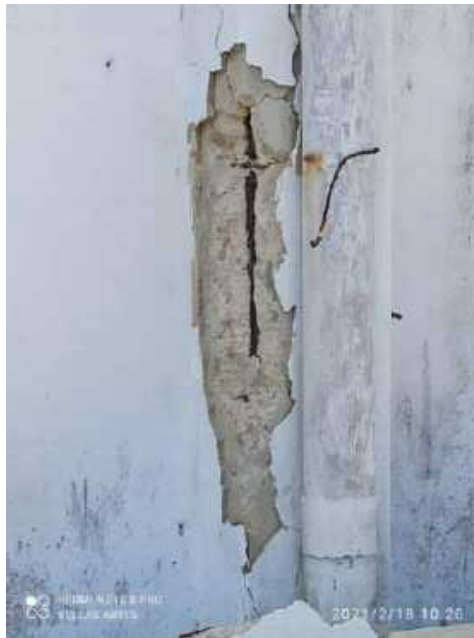
**F-40.** Se evidencia perdida de material en columnas, dejando las varillas de refuerzo expuestas. Se observan manchas de humedad y desprendimiento de material de refuerzo en muros.

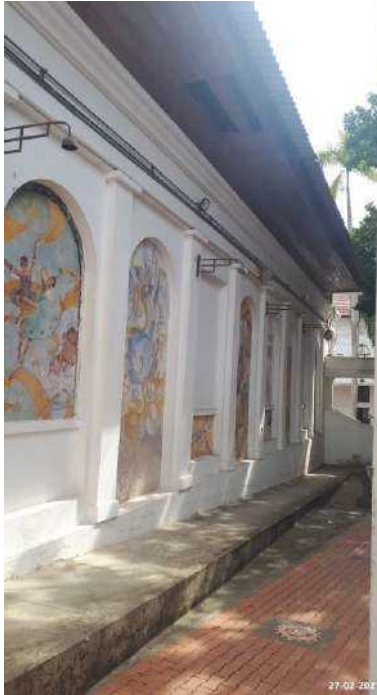
**F-41.** Se observa desprendimiento de acabado en algunas zonas. El machimbre se encuentra en regular estado y se presenta desprendimiento en zonas puntuales. Presencia de humedad capilar ascendente.

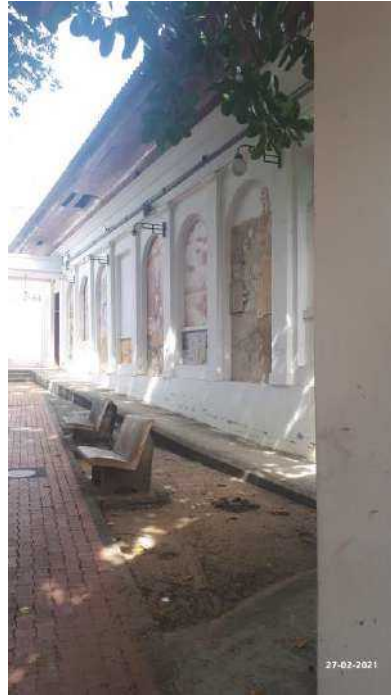
**F-42.** Los murales se encuentran afectados por las condiciones del ambiente y la falta de mantenimiento. Se presentan grietas en la escalera de acceso.

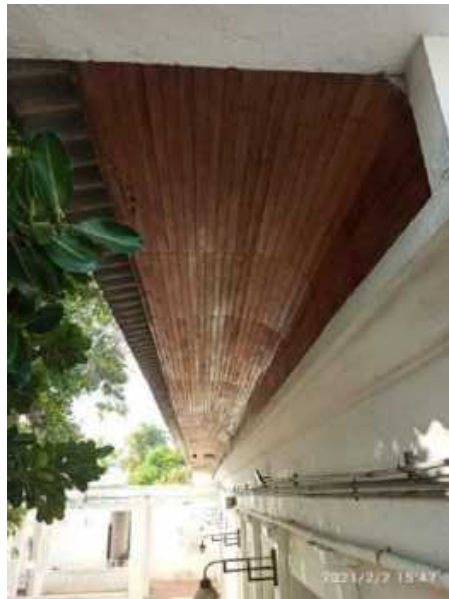
F-46. Se evidencia desgaste y piezas faltantes en el machimbre. Así mismo acumulación de partículas en la superficie exterior. Perdida de material superficial en muros y cornisas.

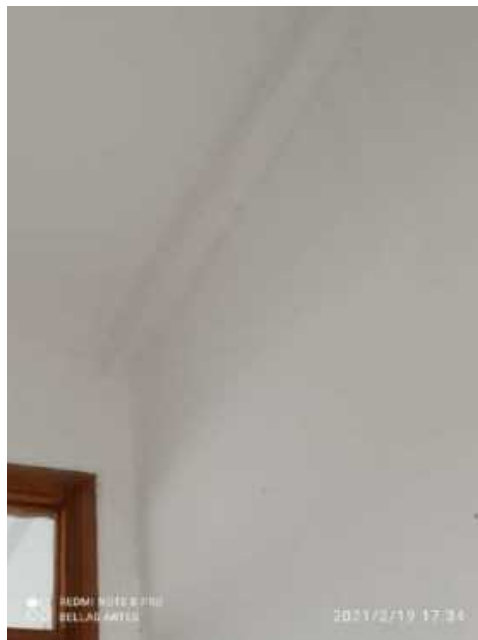
**F-48.** Presencia de fisuras posiblemente por sobreesfuerzos dada su localización en la parte superior de los muros. Es evidente la falta de mantenimiento y las acumulación de partículas sobre la superficie.

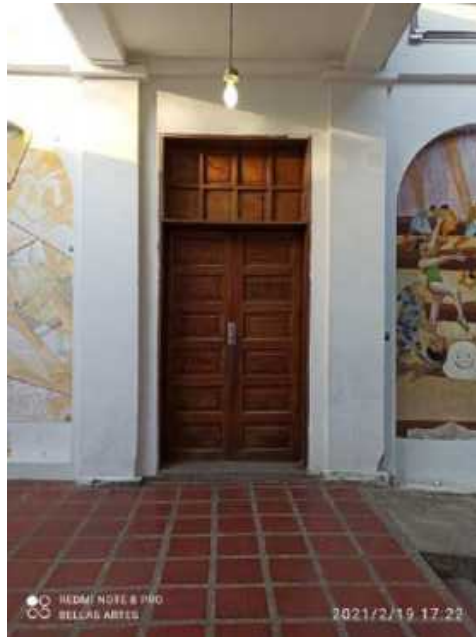
**F-51.** Se presenta pérdida de material de recubrimiento de columnas en la parte inferior. Se evidencian manchas y suciedad por acumulación de partículas en suspensión. Deterioro de la carpintería por grafiti, desgaste propio de la madera y carencia de mantenimiento.

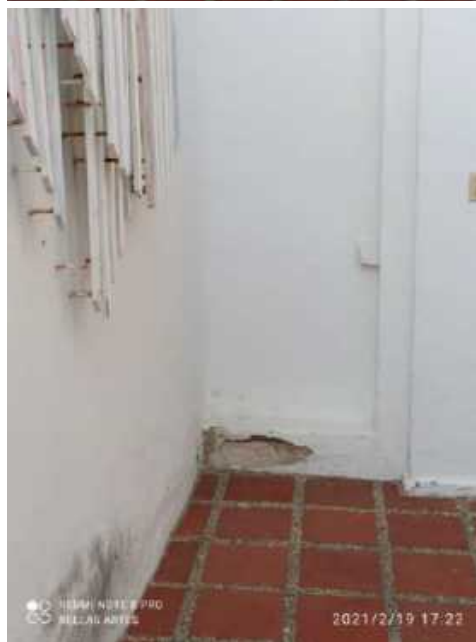
**F-52.** Se evidencia desprendimiento de material en la parte inferior de los muros. Humedad capilar ascendente y separación de material de soporte que afecta los acabados de muros. Presencia de fisuras de muros.

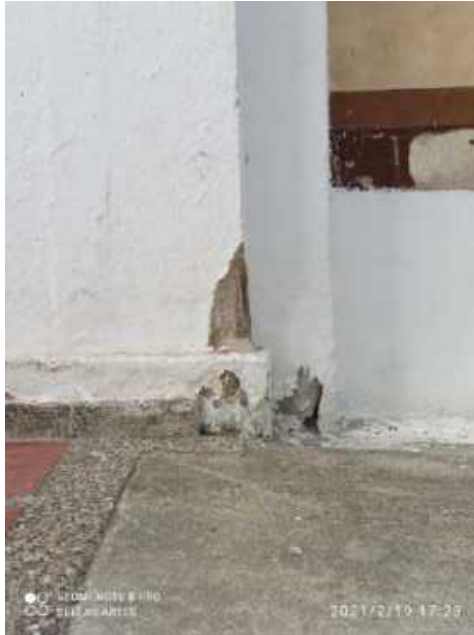
**F-53.** Desprendimiento de material de recubrimiento en la parte inferior por humedad capilar ascendente. Se evidencia el deterioro de los murales y el desgaste de los pisos.

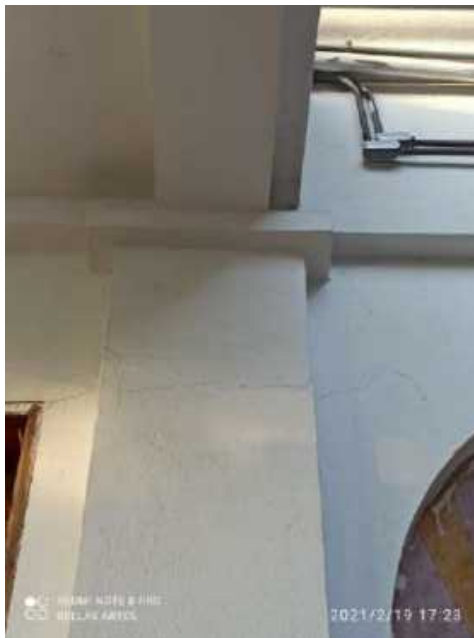
**F-54.** Se evidencian fisuras en la parte superior de muros y columnas. Se presentan manchas de humedad en la placa superior por empozamiento de agua lluvia. Suciedad por acumulación de partículas sobre la superficie.

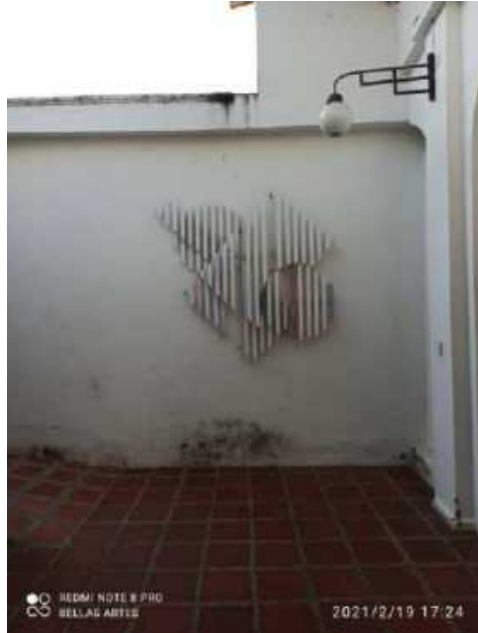
**F-55.** Se presenta humedad por capilaridad ascendente lo cual ha generado desprendimiento de material de acabado de muros y manchas de moho. En la parte superior se evidencian manchas de humedad por empozamiento de agua lluvia sobre la placa superior.

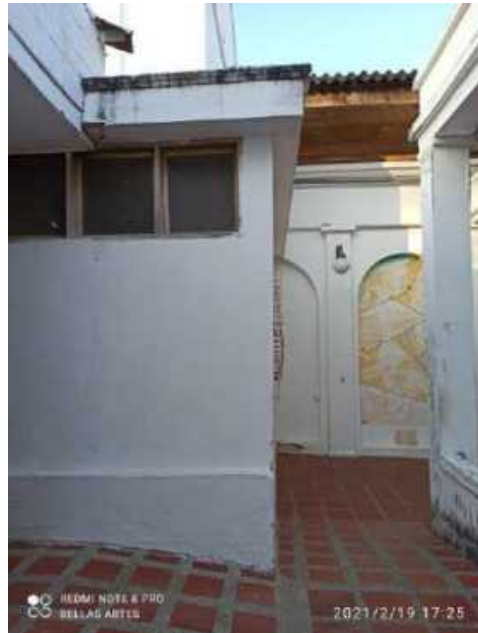
**F-56.** Se evidencian fisuras en la parte superior de muros y columnas. Se presentan manchas de humedad en la placa superior por empozamiento de agua lluvia. Suciedad por acumulación de partículas sobre la superficie.

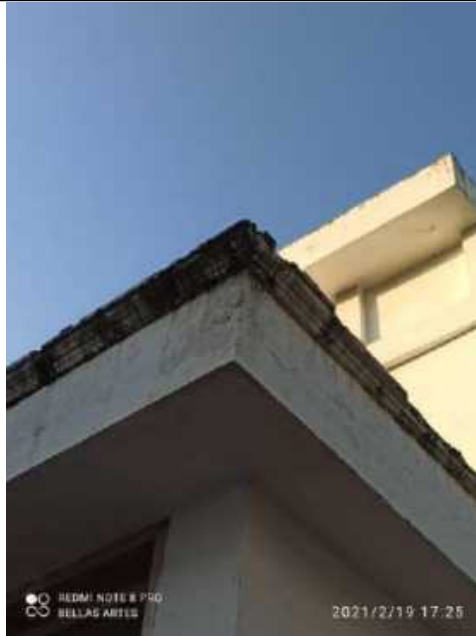
F-57. Se evidencia perdida de material superficial de cornisas. Manchas de moho por humedad por acumulación de agua lluvia sobre la placa superior, esto sumado a la acumulación de partículas ha formado escurrideros sucios. Se observa desprendimiento de acabados de muros.

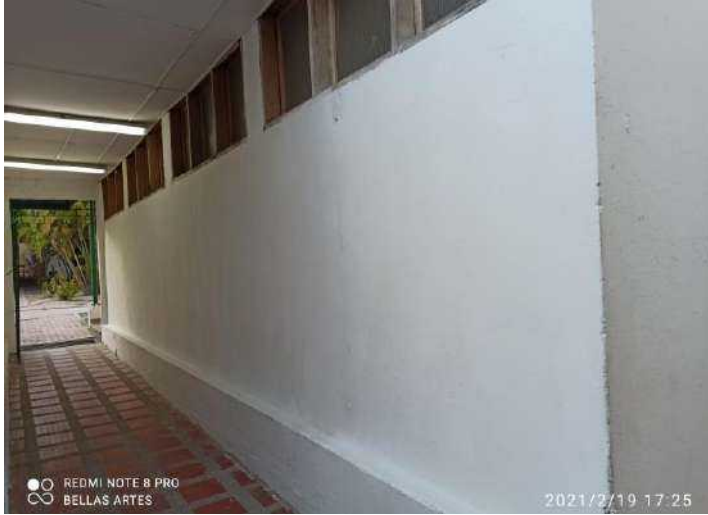
F-59. Se presenta humedad por capilaridad ascendente y desprendimiento de material de acabado de muros. La carpintería evidencia manchas de humedad y los paneles del cielo raso están sueltos. Se ha generado suciedad por depósito de partículas en la superficie.

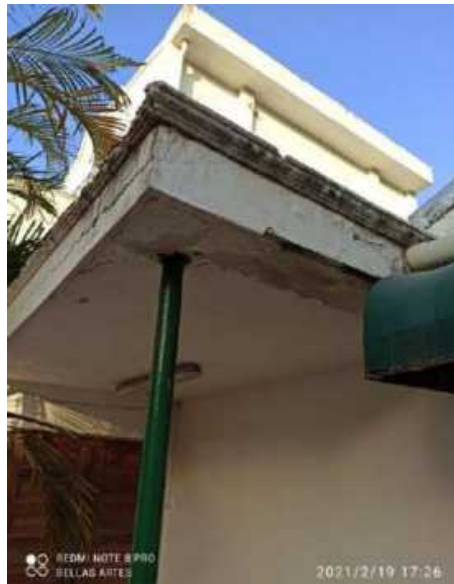
F-60. Se observa un avanzado grado de deterioro a causa de la humedad generada sobre la placa superior, se presentan grietas y desprendimiento de material de acabado, así mismo manchas de moho y pérdida de material en las cornisas.

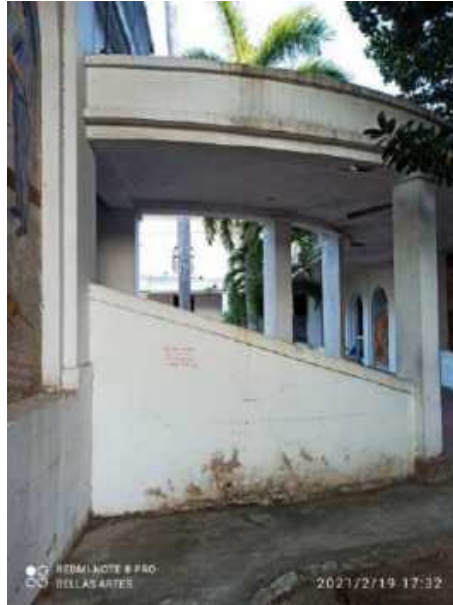
**F-61.** Se evidencia humedad por capilaridad ascendente, fisuras y desprendimiento de material de acabado de muros. Se observan manchas de moho por humedad debido al empozamiento de agua lluvia sobre la placa superior; esto sumado al depósito de partículas en la superficie exterior ha generado escurrideros sucios.

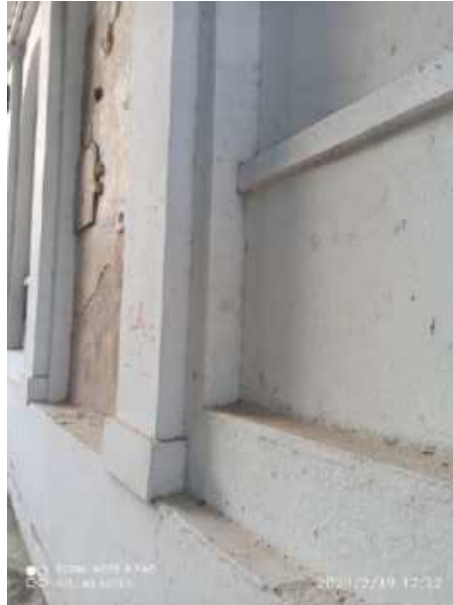
**F-62.** Se observa suciedad por depósitos acumulación de partículas en la superficie y falta de mantenimiento. Fisuras en las muros, desprendimiento de material de acabado y deterioro de los murales.

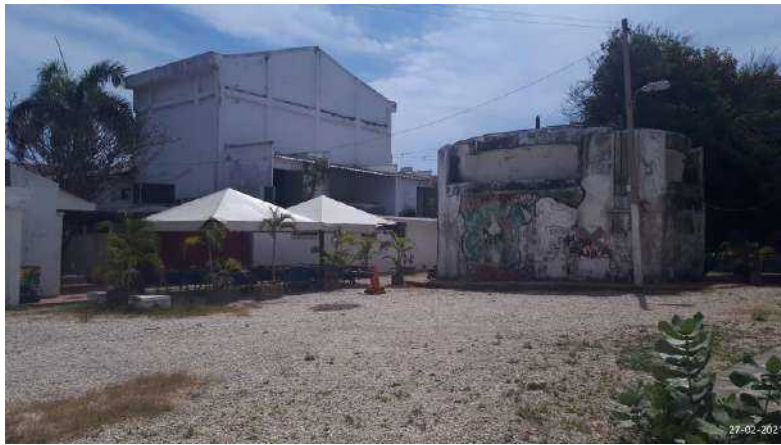
F-63. Se observa un volumen alto que corresponde a la tramoya del escenario y un segundo volumen mas bajo que corresponde a los camerinos, sobre los que se ubican los aires acondicionados. Por falta de mantenimiento, rebose de tubería y condiciones ambientales se presentan humedades, hongos y plantas. En esta fachada se evidencian volúmenes adosados a la concepción original.

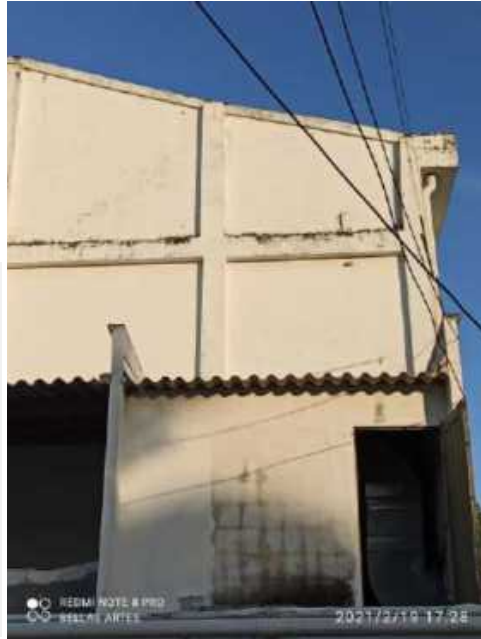
**F-64.** Presencia de moho y plantas superficiales debido a concentraciones de humedad. Esto ha generado fisuras y desprendimiento de material de acabado. Lo anterior sumado a la acumulación de desechos genero escurrideros sucios.

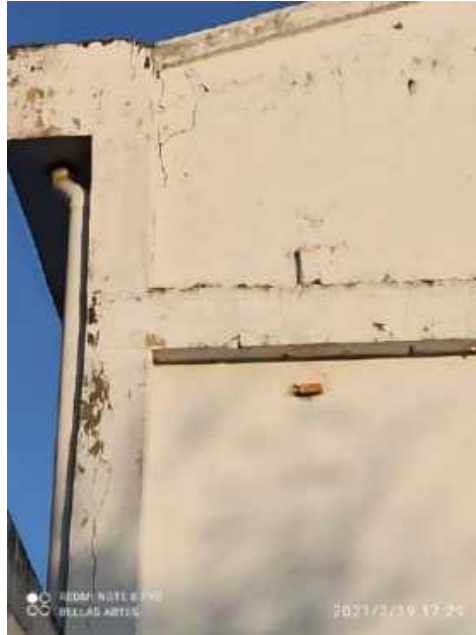
**F-66.** Presencia de grietas y desprendimiento de material de acabado de muros por exposición a la intemperie. Acumulación de partículas en la superficie exterior que general escurrideros sucios. Se evidencia perdida de material de recubrimiento.

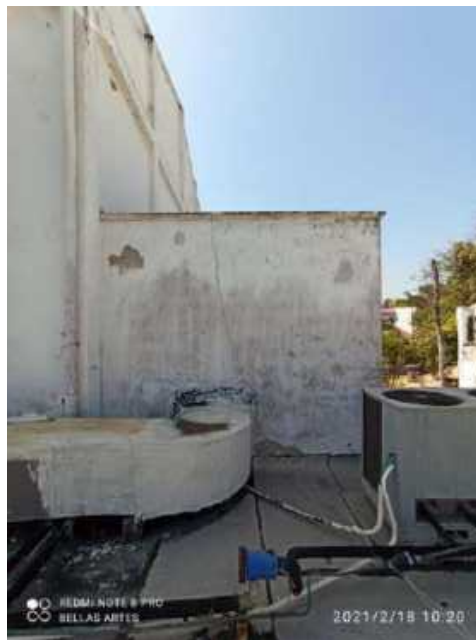
**F-67.** Se observan manchas moho y desprendimiento de material de recubrimiento por humedad y exposición a la intemperie. Fisuras en muros y perdida de material en cornisas. Acumulación de suciedad en muro y placa superior. Exposición de instalaciones de aire acondicionado.

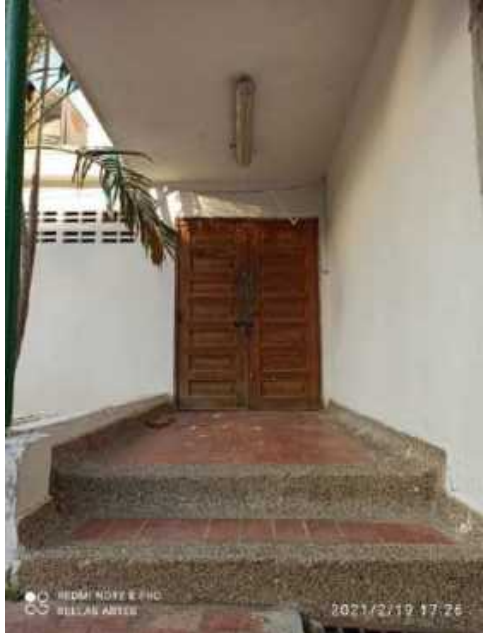
**F-68.** Se presenta humedad por capilaridad en los muros y manchas de humedad y fisuras en el cielo raso por empozamiento de aguas lluvias. Desprendimiento de material de recubrimiento de muros y antepechos. Es evidente el deterioro de pisos, por desgaste propio del material y falta de mantenimiento.

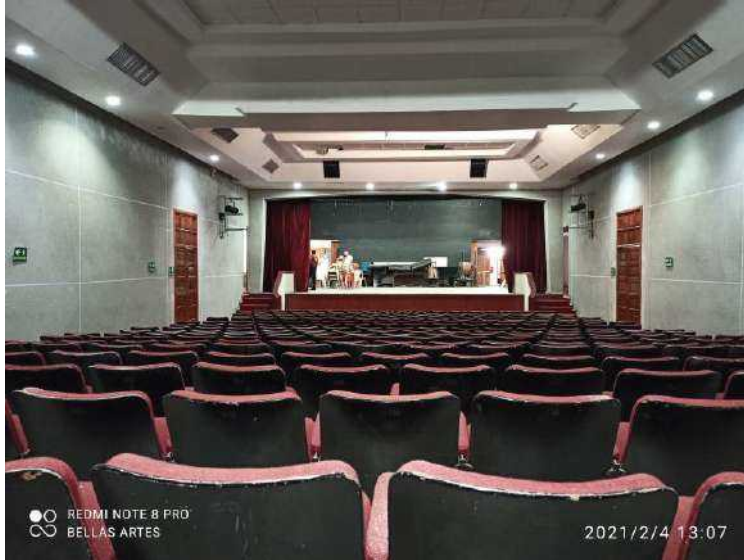
F-72. La silletería se encuentra en mal estado. Presencia de organismos vivos en el cielo raso, lo que genera acumulación de suciedad.

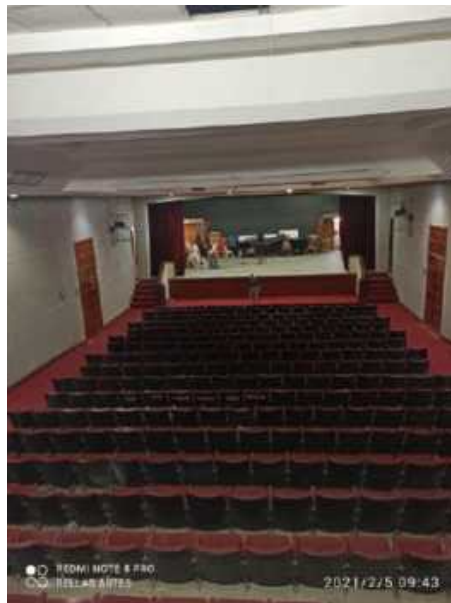
F-73. Se evidencian fisuras y desprendimiento de materiales de acabado en muros. Se presentan faltantes en paneles de acabado de cielo raso.

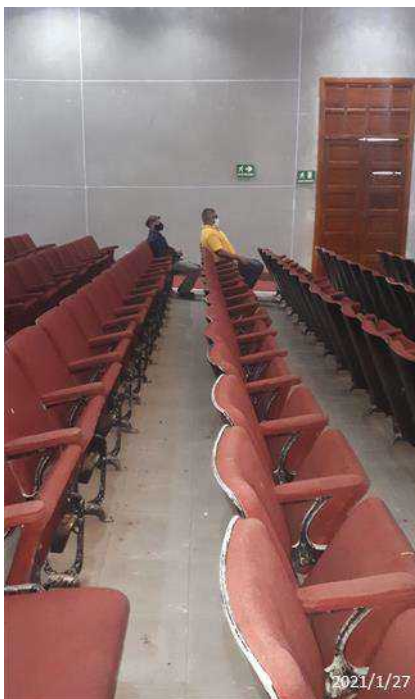
F-75. Se evidencia deterioro en los elementos metálicos de la silletería. El piso presenta manchas y desgaste propio del material. En los muros se observan fisuras. Es evidente la falta de mantenimiento periódico en este espacio.

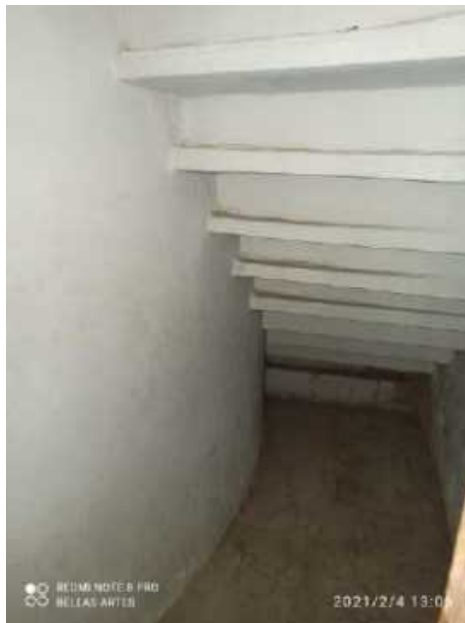
F-77. Se presentan fisuras en acabados de pisos y muros. Manchas de humedad por capilaridad ascendente. Acumulación de partículas que generan suciedad.

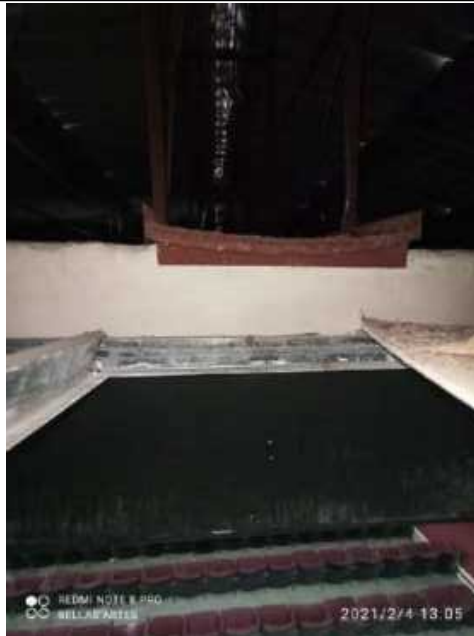
F-78. Los elementos metálicos de la estructura se encuentran oxidados. Se observa acumulación de residuos y desprendimiento de paneles de cielo raso con riesgo de caída.

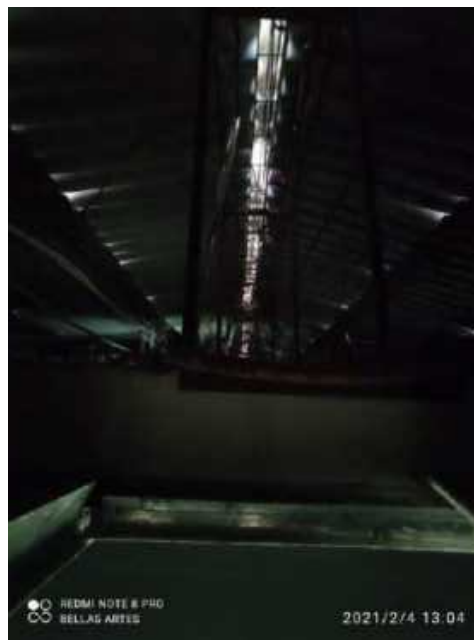
F-79. Se observan entrada de luz a través del empalme de las tejas por posibles movimientos de los elementos debido vientos fuertes y cambios bruscos de temperatura, esto puede generar filtraciones al interior.

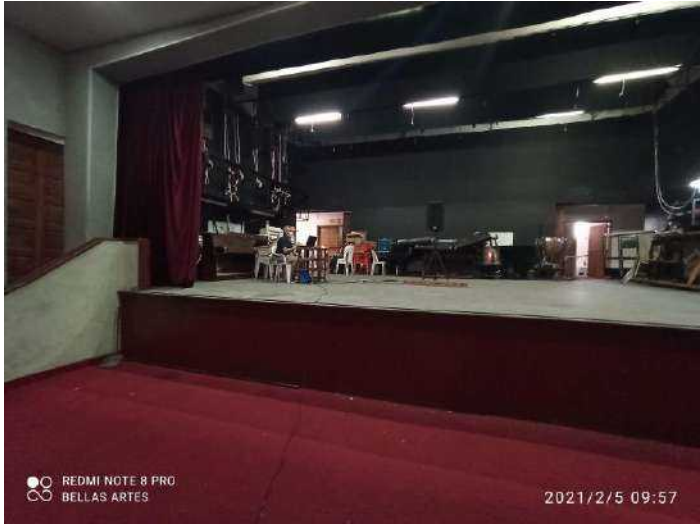
F-80. Presencia de suciedad por falta de mantenimiento a nivel general y acumulación de elementos. Se evidencian fisuras en materiales de acabado.

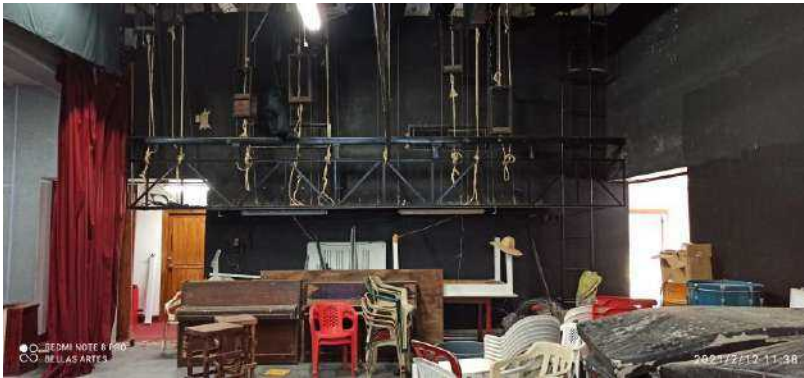
F-82. El puente de manejo y aseguramiento del sistema se encuentra ubicado a una altura inconveniente para la comunicación con el corredor de Camerinos de ese costado, y para la operación y movimiento de piezas de escenografía y utilería y actividades varias de preparación de escenas. La escalera de acceso a este puente no cuenta con la reja de protección para la espalda.

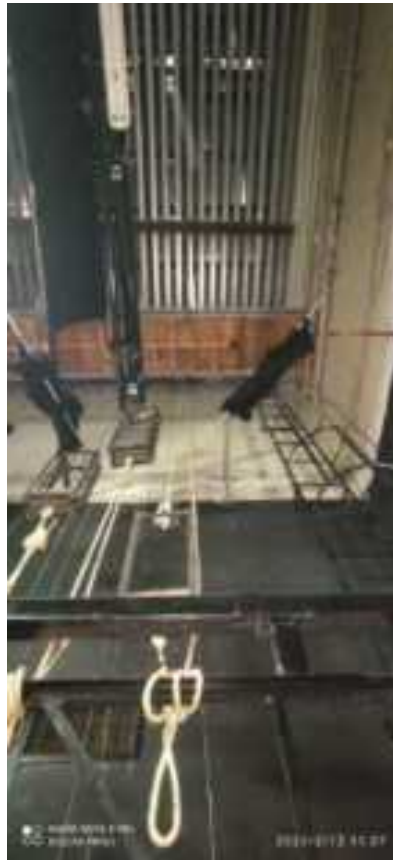
F-83. Se evidencia una escalera de gato para acceso a la parrilla que no cuenta con la reja de protección por lo que no cuenta con las condiciones de seguridad requeridas para su funcionamiento adecuado.
