# REGISTRO FOTOGRÁFICO

# BLOQUE 1

<b>REGISTRO FOTOGRÁFICO</b>		<b>Ficha N° 01</b>
<b>BLOQUE 1</b>	<b>Espacio: FACHADA ESTE</b>

**Calle 68 No. 53 - 45**

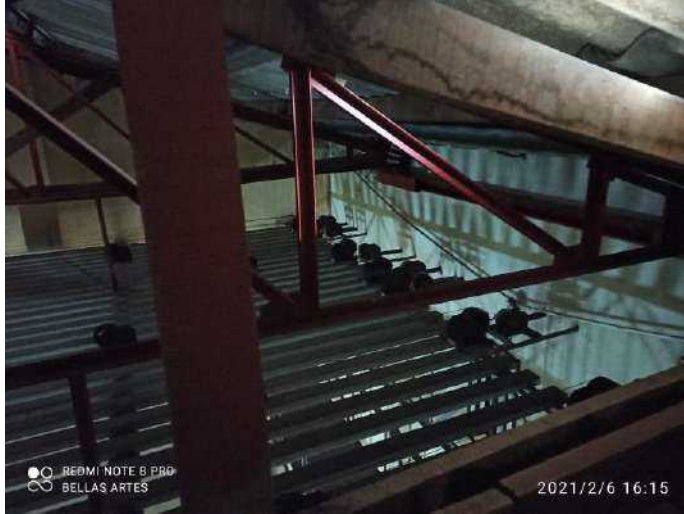
F-84. Se evidencias manchas de humedad en los elementos estructurales de madera, por posibles filtraciones de agua a través de la cubierta

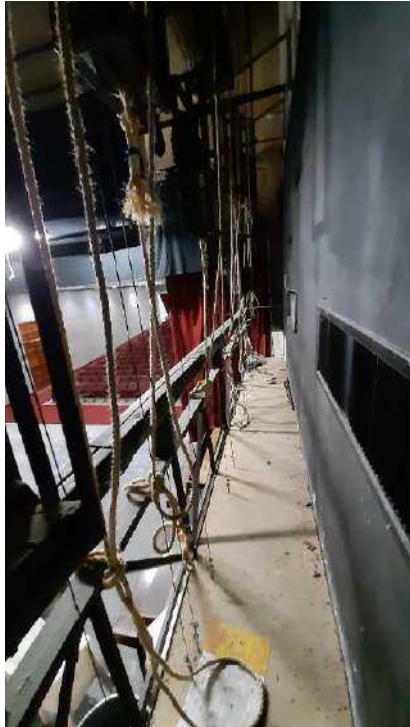
F-86. El puente de carga de contrapesos se ubica dos metros por debajo de la parrilla a una distancia conveniente del muro de contorno de la Torre de Tramoya de costado derecho-actor.

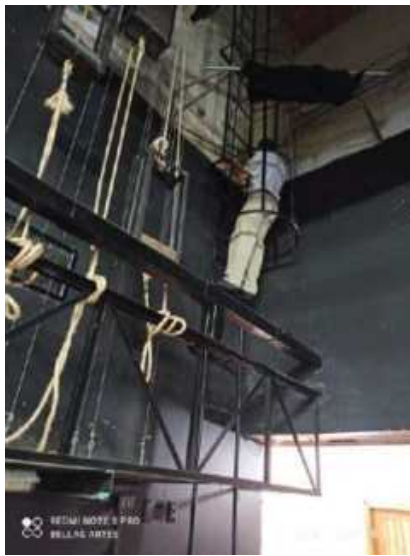
F-87. Se evidencia una escalera de gato para acceso a la parrilla que no cuenta con reja de protección por lo que no cuenta con las condiciones de seguridad requeridas para su funcionamiento adecuado.

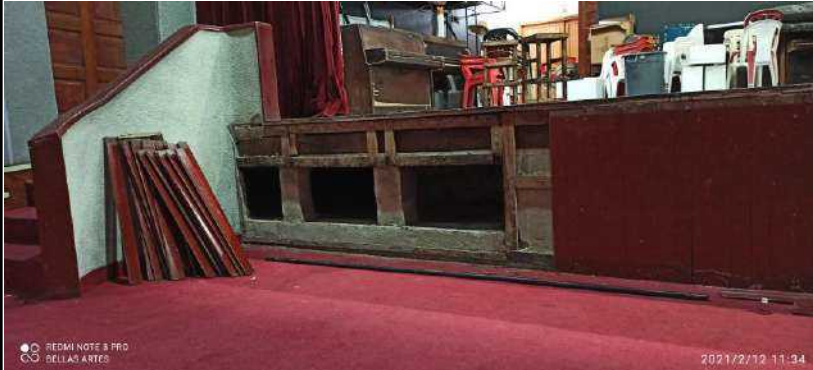
**F-88.** Se realizó inspección a la estructura de soporte del escenario y se evidencian manchas de humedad en las piezas en madera

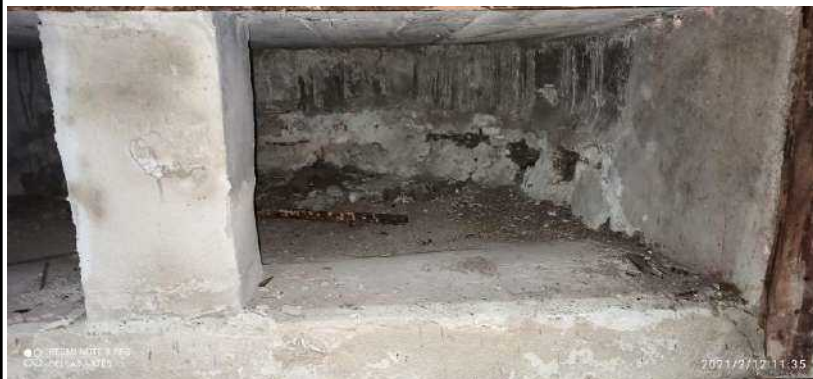
**F-89.** Así mismo se evidencia humedad por capilaridad en la estructura en concreto de escenario.

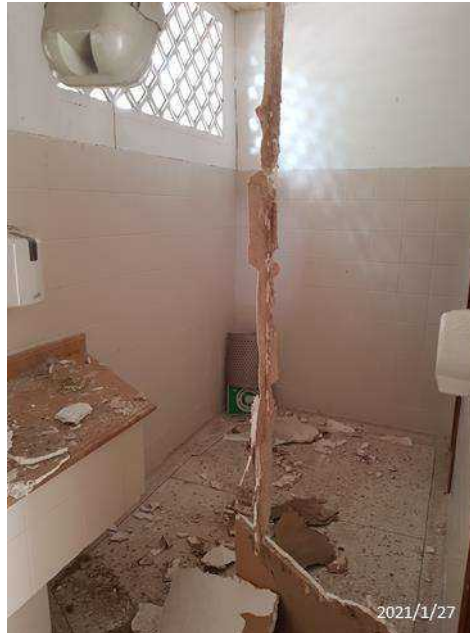
F-90. Se evidencia desprendimiento de material de paneles del cielo raso. Fisuras en material de acabado de muros. Acumulación de partículas en las superficies. Evidente falta de aseo y mantenimiento.

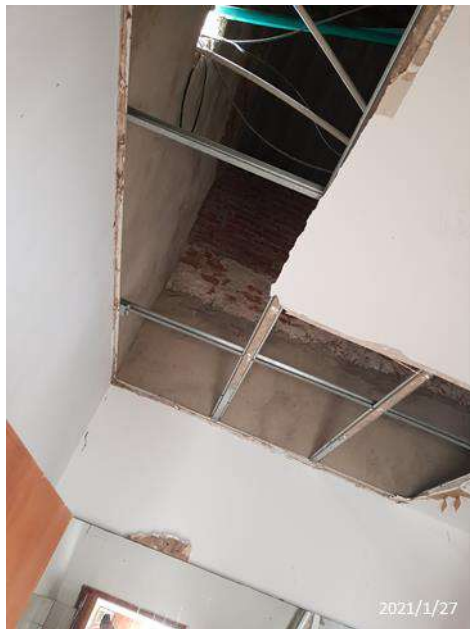
F-91. Se observa desprendimiento de material de recubrimiento de muros y cielo rasos. Exposición de instalaciones eléctricas. Se observan fisuras en muros.

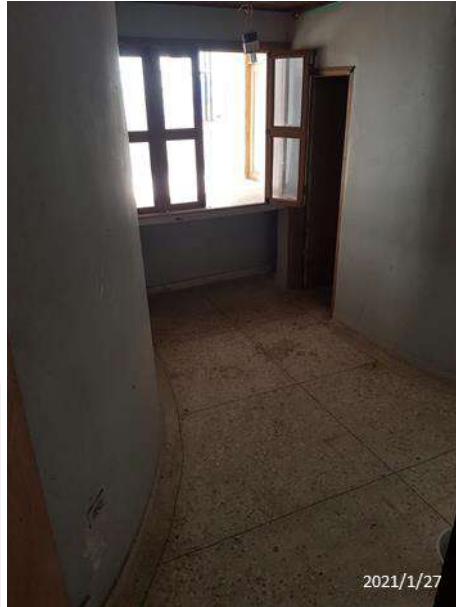
F-94. Se evidencia manchas y desgaste de materiales de pisos. La carpintería en madera se encuentra deteriorada. Se evidencian fisuras en los muros.

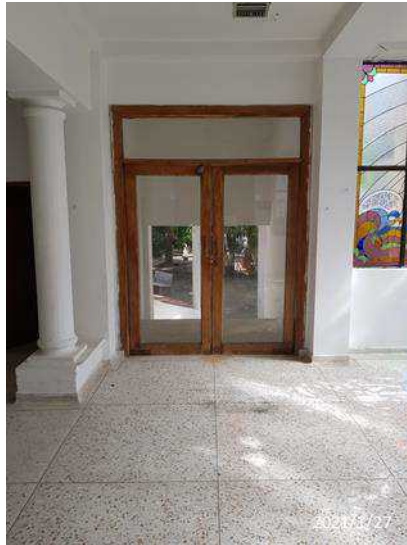
F-98. Se evidencia manchas y desgaste de materiales de pisos. La carpintería en madera se encuentra deteriorada. Se evidencian fisuras en los muros.

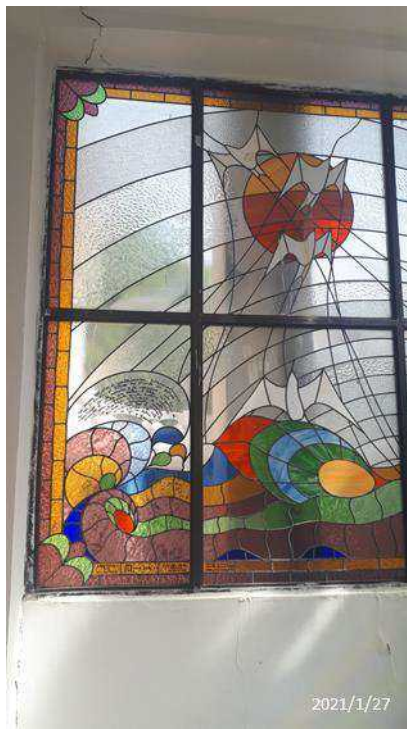
F-99. Se evidencian fisuras y desprendimiento de material de acabado de vigas y muros. Dilataciones entre la columna y el muro. Los elementos metálicos que sostienen el muro se encuentran deteriorados, carecen de mantenimiento.

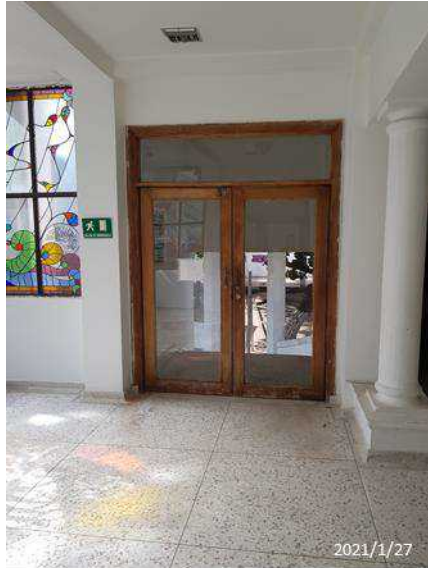
F-100. Se evidencia manchas y desgaste de materiales de pisos. La carpintería en madera se encuentra deteriorada. Se evidencian fisuras en los muros.

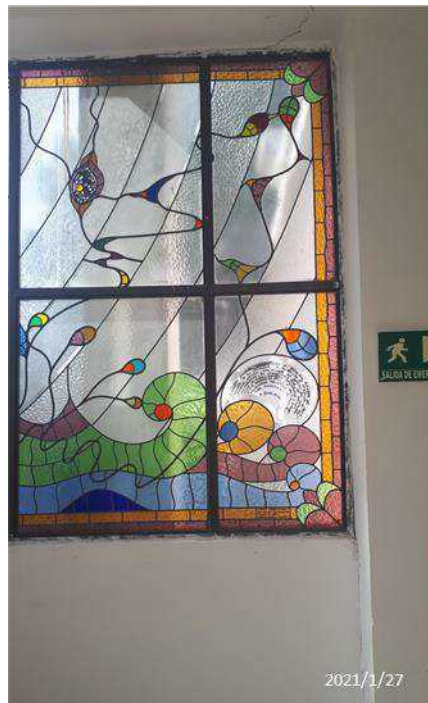
F-101. Se evidencian una dilatación entre la columna y el muro. Se observan fisuras y desprendimiento de material de acabado de vigas y muros. Los elementos metálicos que sostienen el mural se encuentran deteriorados y carecen de mantenimiento.

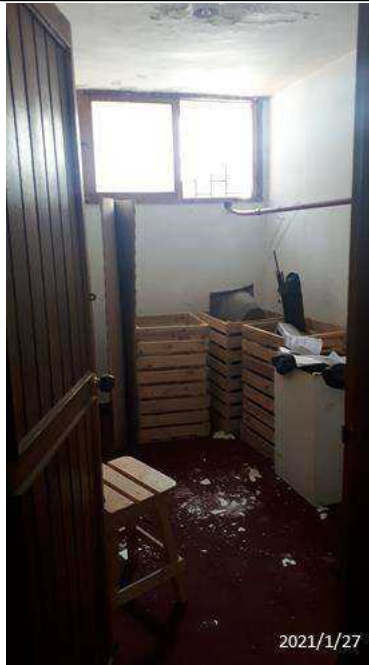
**F-102.** En este espacio destinado para camerino individual se presenta humedad y desprendimiento de material de acabado de cielo raso por empozamiento de agua lluvia en la placa superior. Se evidencian grietas en los muros, falta de mantenimiento y suciedad por acumulación de elementos.

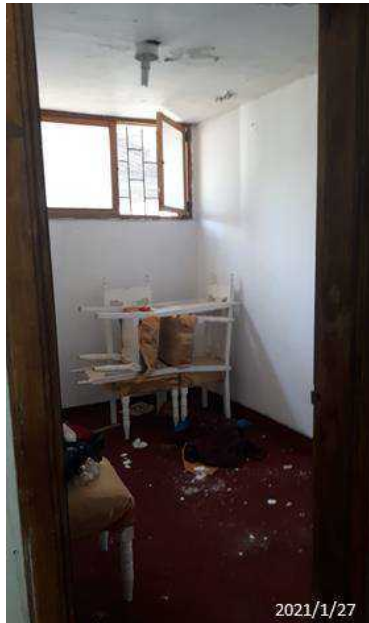
**F-103.** En este espacio destinado para camerino individual se presenta acumulación de elementos y suciedad. Se observa desprendimiento de material de acabado de cielo raso por empozamiento de agua lluvia en la placa superior. Se evidencian grietas en los muros, la carpintería en madera se encuentra deteriorada.

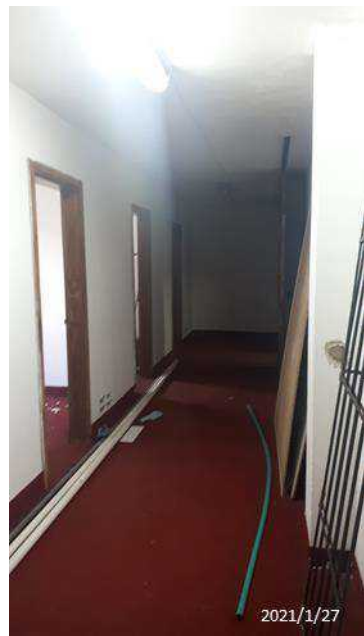
F-105. Esta circulación comunica los camerinos individuales con los baños y el escenario. En este momento se presenta acumulación de elementos y falta de mantenimiento. La carpintería en madera se encuentra deteriorada.

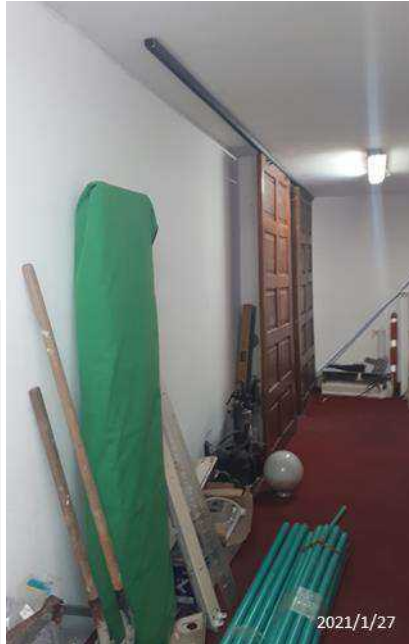
F-106. Hay 2 corredores laterales para acceso a Camerinos, ubicados detrás de los muros que conforman la Escena, los cuales también se comunican con el Auditorio a través de puertas corredizas, y que tienen la inconveniencia de permitir visual desde la silletería del público cuando se abren.

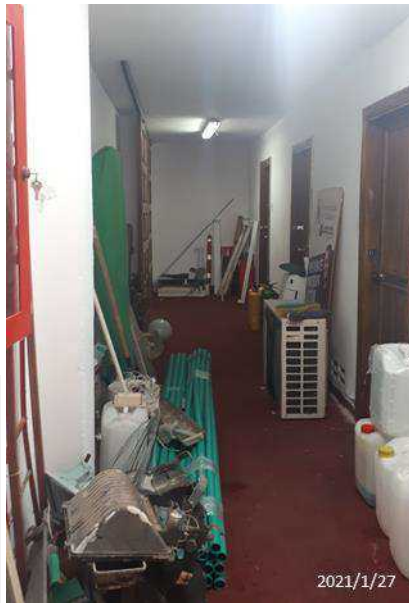
F-107. Se evidencia suciedad por falta de mantenimiento y acumulación de elementos. Así mismo se observan fisuras en materiales de acabado de muros y cielo raso

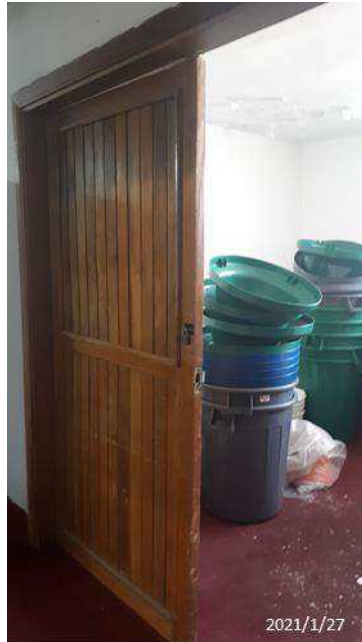
F-108. Este espacio fue concebido como camerino para grupos, actualmente se esta utilizando como deposito. Se evidencia la falta de mantenimiento y la acumulación de elementos que generan suciedad. Se presenta desprendimiento de material de acabado de cielo raso por humedad debido a la acumulación de agua lluvia en la placa superior.

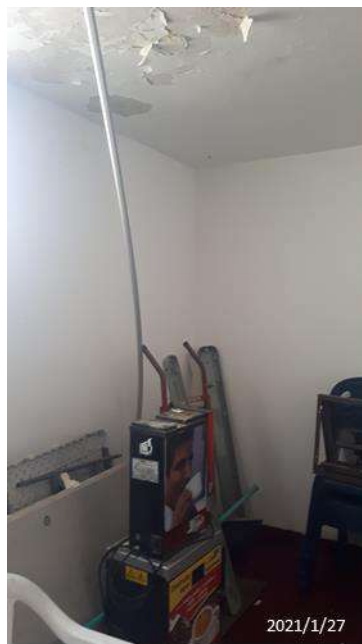
F-109. Se evidencia desprendimiento de material de acabado de cielo rasos, por cuenta de empozamiento de agua lluvia en la placa superior. Acumulación de elementos que sumado a la falta de mantenimiento periódico genera alto grado de suciedad.

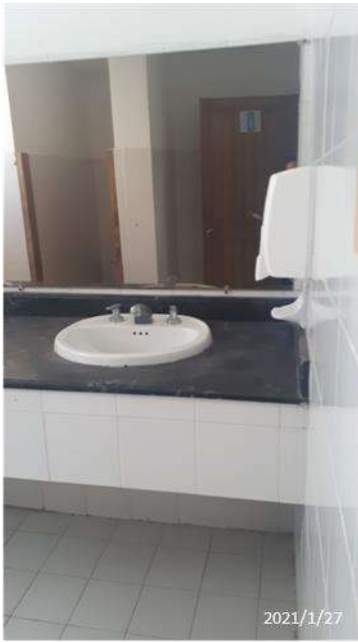
F-112. El baño para mujeres localizado en la zona de camerinos, cuenta con un sanitario y dos lavamanos. Teniendo en cuenta que sirve a ocho camerinos individuales y uno de grupo se considera insuficiente.

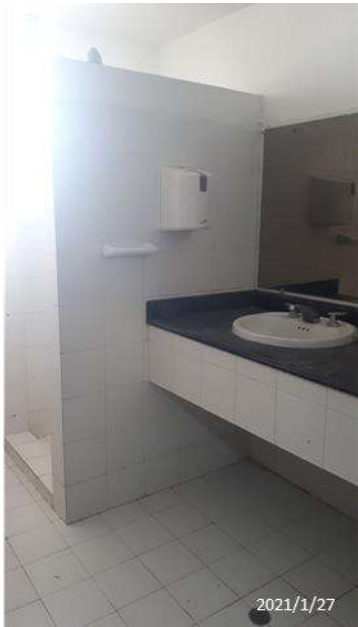
F-113. Falta de mantenimiento, fisuras en muros. Suciedad y manchas en los enchapes y elementos en porcelana. Deterioro en la carpintería de madera.

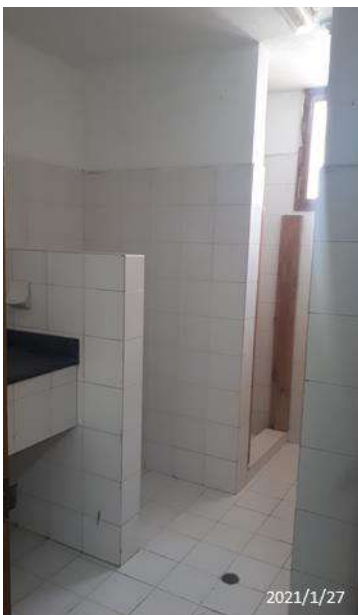
F-114. El baño para hombres localizado en la zona de camerinos, cuenta con un sanitario, un orinal y un lavamanos. Teniendo en cuenta que sirve a ocho camerinos individuales y uno de grupo se considera insuficiente.

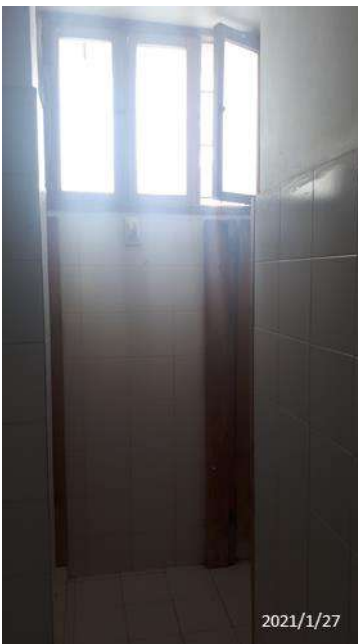
F-115. Falta de mantenimiento, fisuras en materiales de acabado de muros. Suciedad y machas en los enchapes y porcelanas sanitarias. Deterioro de la carpintería en madera.

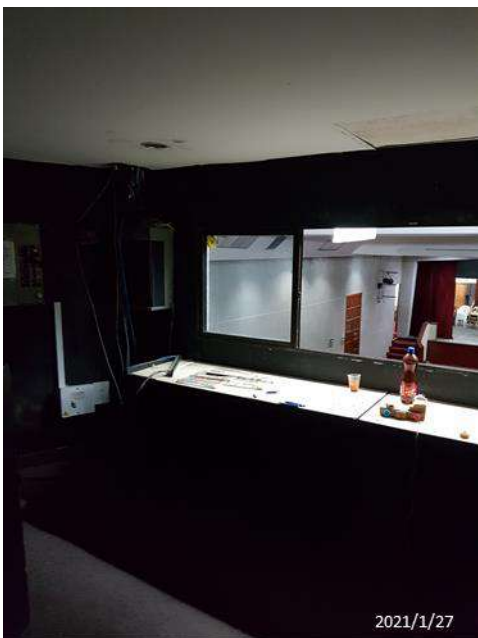
F-116. Se evidencia desprendimiento de materiales de acabado de muros, se presenta humedad y desprendimiento en materiales de acabado de cielo raso.

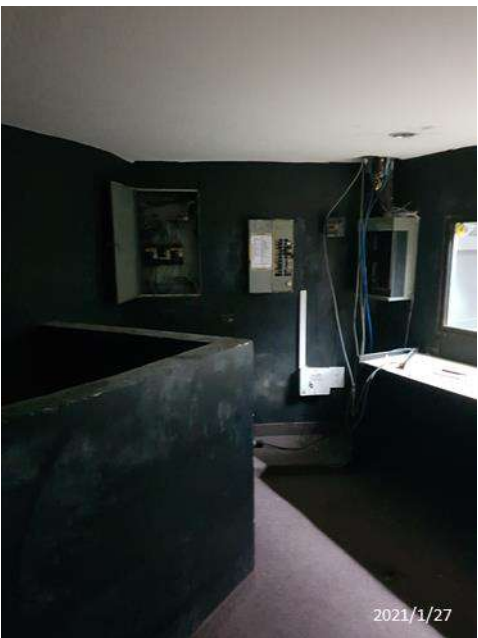
F-117. Las instalaciones eléctricas superficiales están sueltas y expuestas. Falta de mantenimiento a nivel general.

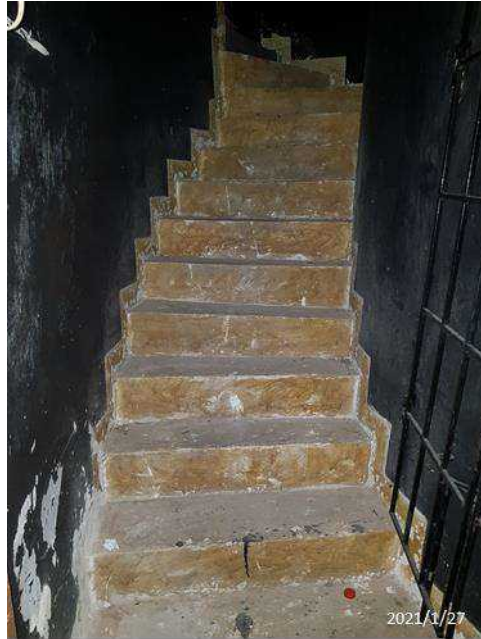
F-118. Al cuarto técnico se accede a través de una escalera, la cual se encuentra en avanzado estado de deterioro.

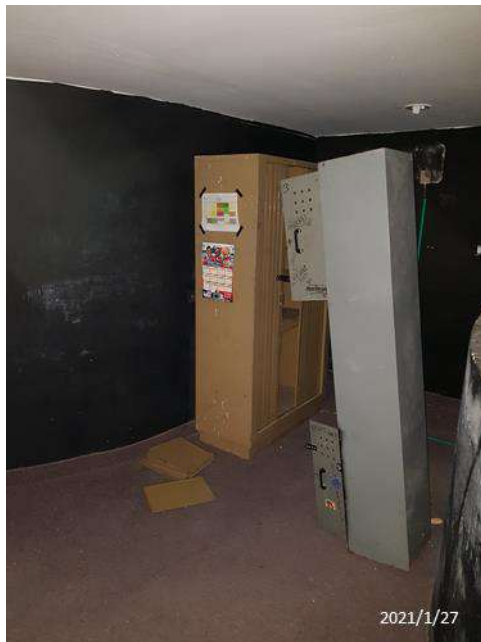
F-119. Se observa acumulación de elementos en el espacio. Manchas de humedad en el cielo raso por causa de filtraciones a través de la placa superior

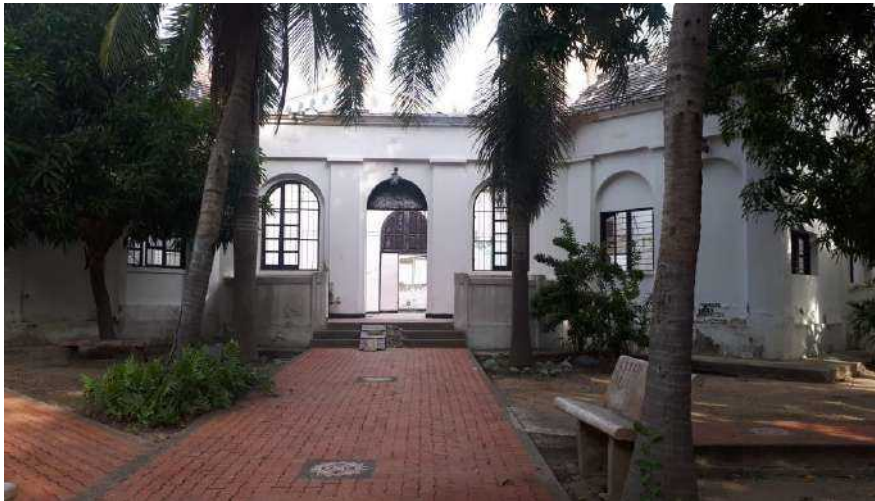
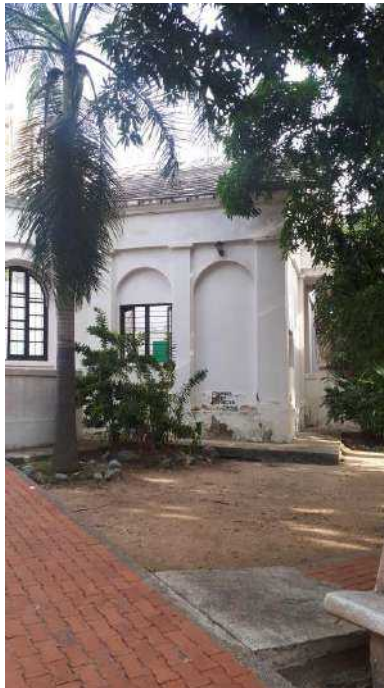
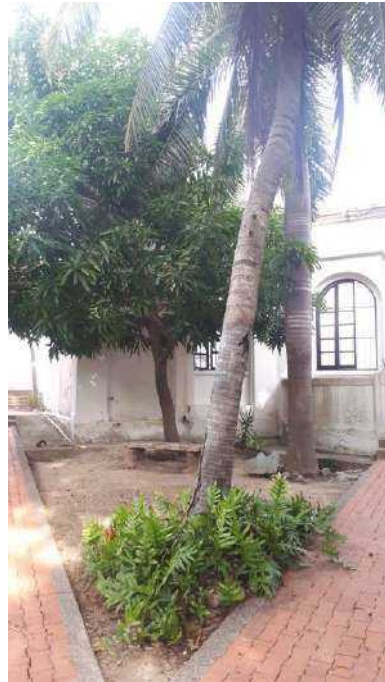
Se observan manchas en los muros por acumulación y filtración de agua y humedad por capilaridad en la parte inferior de los muros, abofamiento y desprendimiento de pañete. Se evidencian faltantes de carpintería, deterioro de los elementos existentes y corrosión en los elementos de protección. Es evidente la falta de mantenimiento.

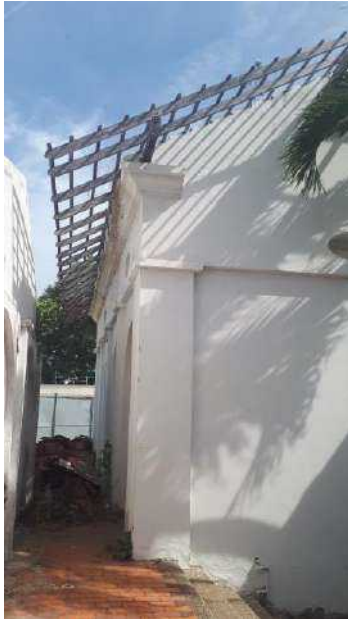
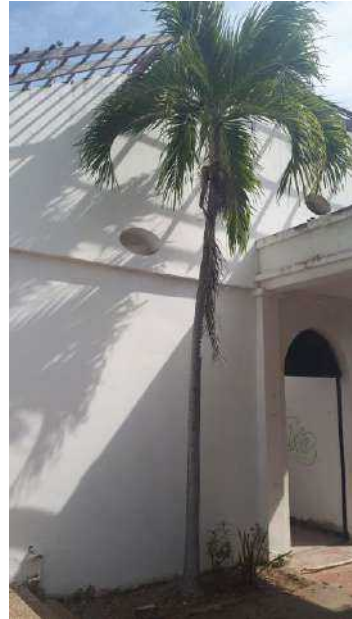
Se observan manchas en los muros por acumulación y filtración de agua y humedad por capilaridad en la parte inferior de los muros. Se evidencian faltantes de carpintería y deterioro de los elementos existentes. Se presenta suciedad en los muros por falta de mantenimiento. Las raíces de las especies arbóreas cercanas están afectando los muros.

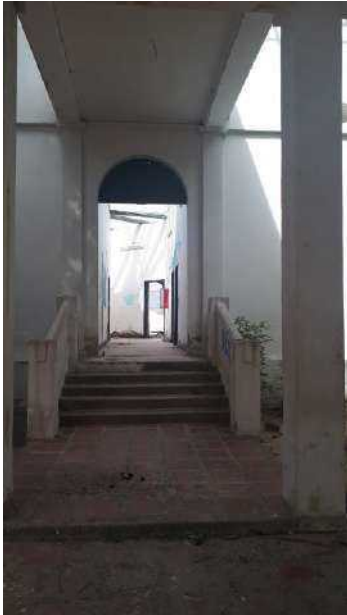
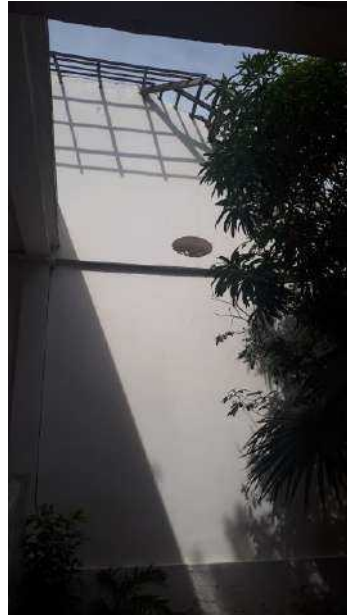
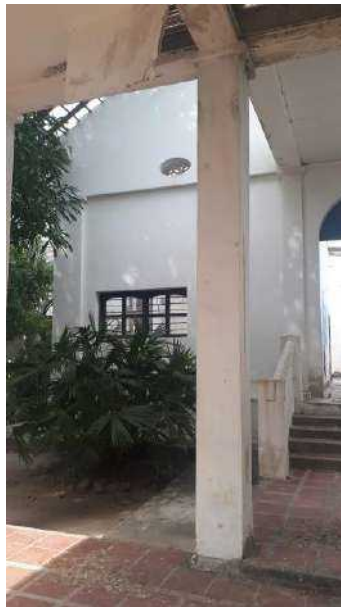
Se observan manchas en los muros por acumulación y filtración de agua y humedad por capilaridad en la parte inferior de los muros. Se evidencian faltantes de carpintería y deterioro de los elementos existentes. Se presenta suciedad en los muros por falta de mantenimiento. Se encuentran especies arbóreas cercanas que están afectando los muros.

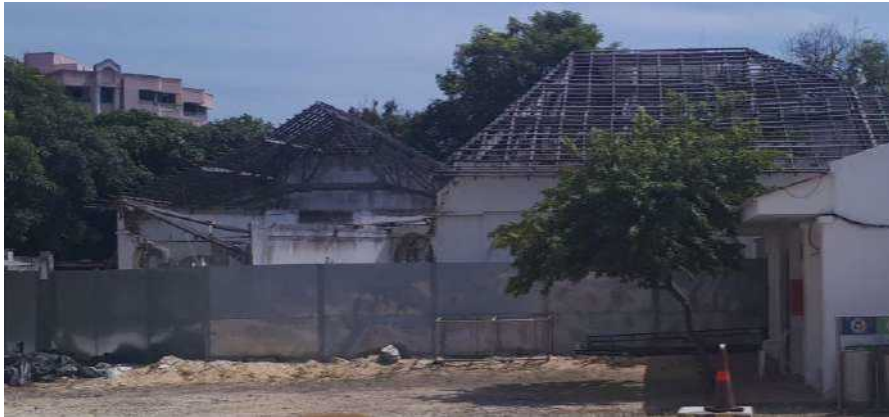
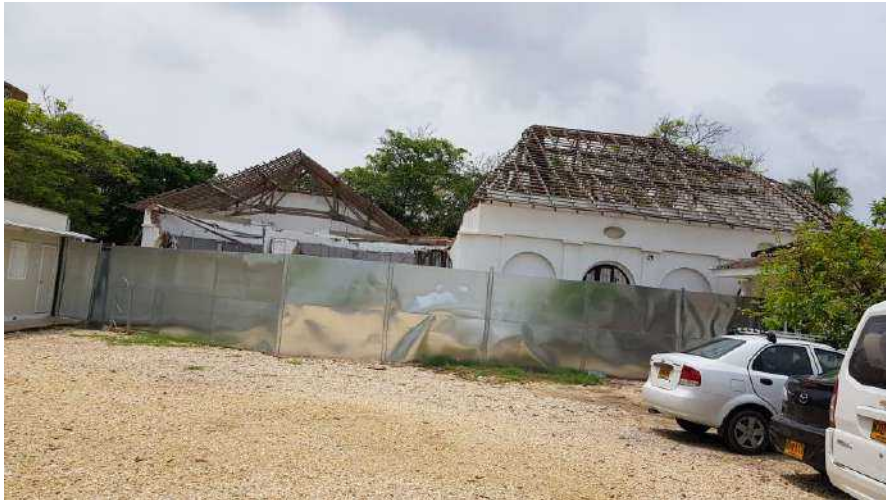
Se observa colapso de muro y cubiertas, por lo que se evidencia afectación a causa de la exposición al viento y la lluvia. En los muros se presenta humedad, fisuras y desprendimiento de material de cavado. La carpintería y el entramado de cubierta también presenta afectación a causa de los cambio climáticos. Presencia vegetal cercana a los muros.

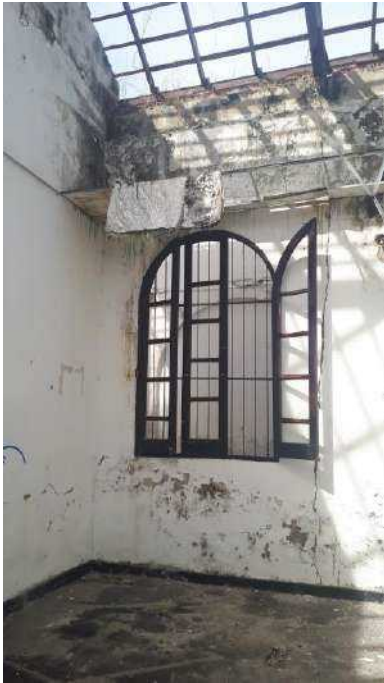
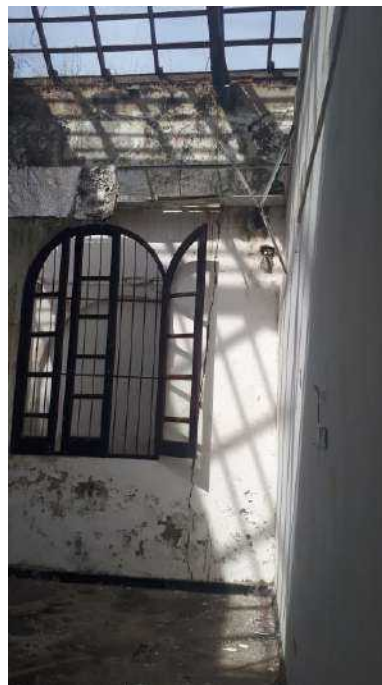
Se presenta humedad por capilaridad en los muros, así mismo manchas en muros y acabados por exposición a viento y lluvias por ausencia de cubierta. Deterioro de la carpintería y estructura de cubierta. Grietas en muros y desprendimiento de acabados.

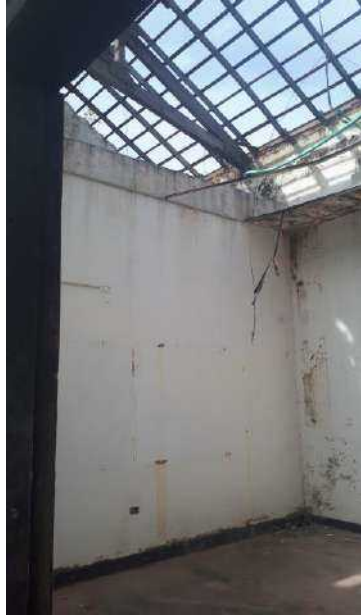
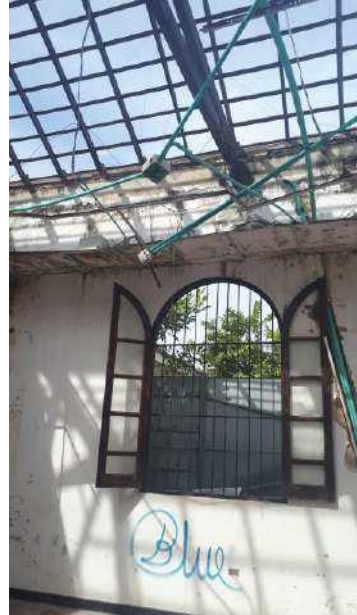
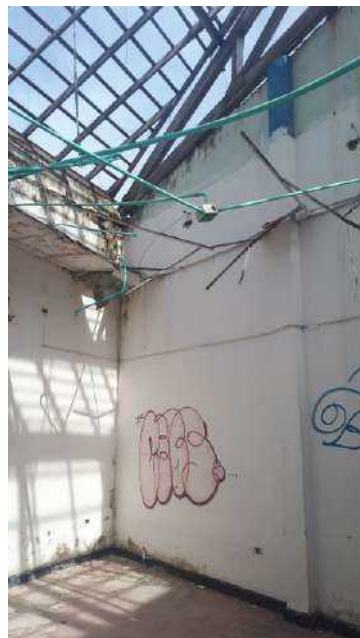
Se presenta humedad por capilaridad en los muros, así mismo manchas en muros y acabados por exposición a viento y lluvias por ausencia de cubierta. Deterioro de elementos en madera y corrosión de protectores de ventanas. Grietas en muros y desprendimiento de acabados. Deterioro de pisos por exposición a la lluvia. Riesgo de caída de elementos.

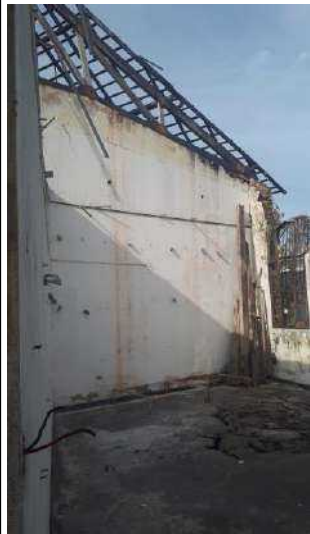
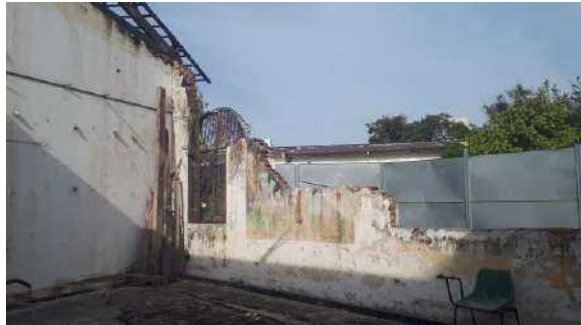
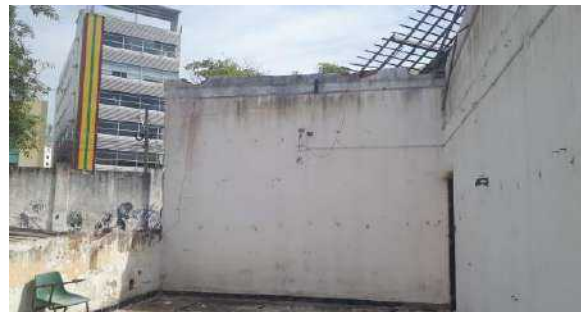
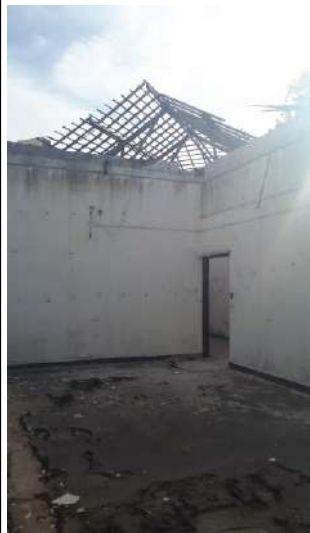
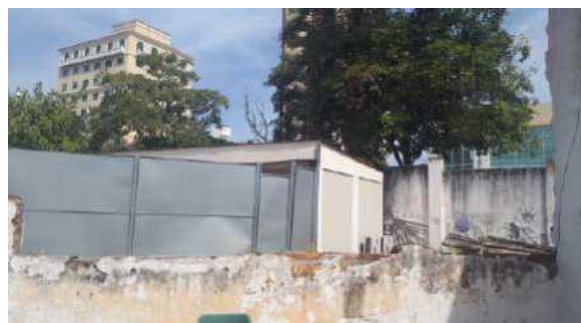
Colapso parcial de muro y total de cubierta es este espacio. Se presenta humedad por capilaridad en los muros, así mismo manchas en muros y acabados por exposición a viento y lluvias. Ausencia de ventanas y deterioro de madera de elementos existentes.. Grietas en muros y desprendimiento de acabados de muros y pisos.

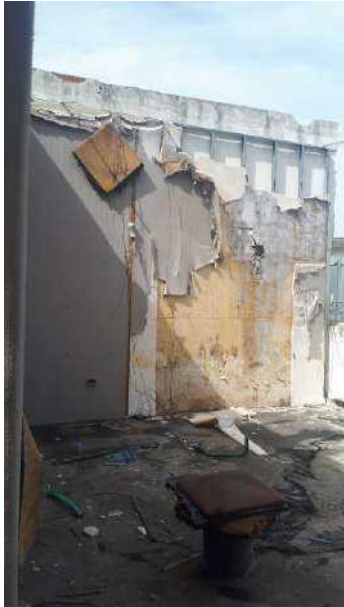
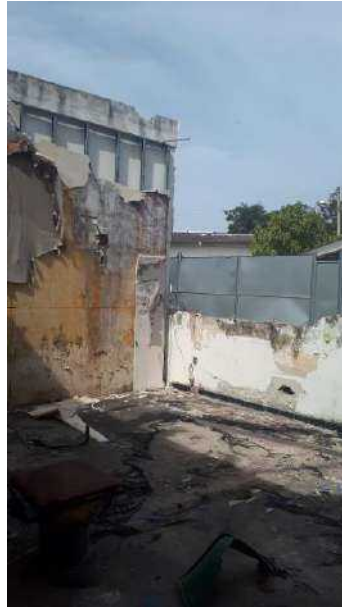
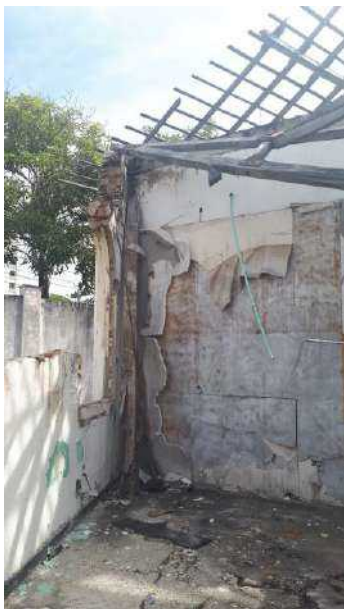
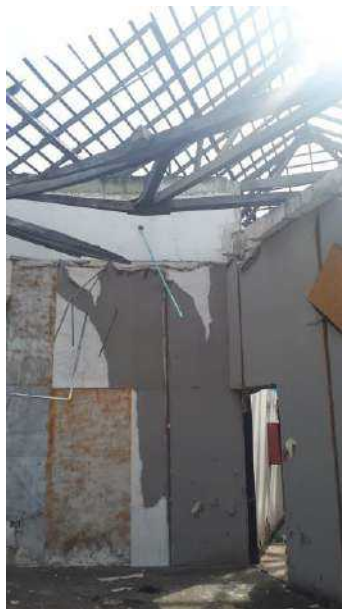
Colapso parcial de muro y cubierta es este espacio. Se presenta humedad por capilaridad en los muros, así mismo manchas en muros y acabados por exposición a viento y lluvias. Ausencia de ventanas y deterioro de madera de puerta. Grietas en muros y desprendimiento de acabados de muros y pisos. Suciedad por acumulación de residuos y escombros de la edificación.

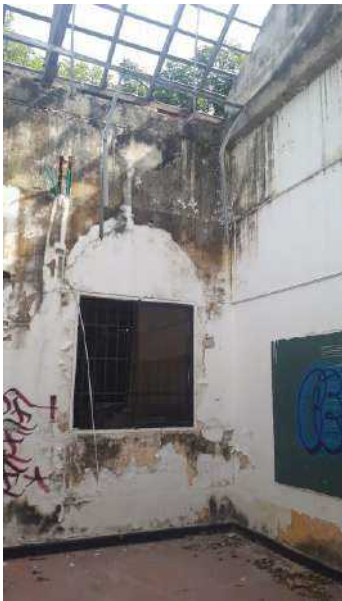
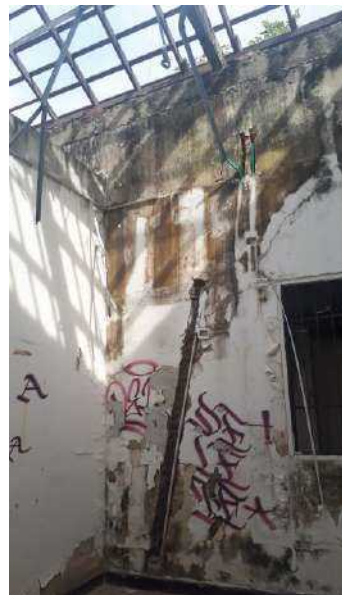
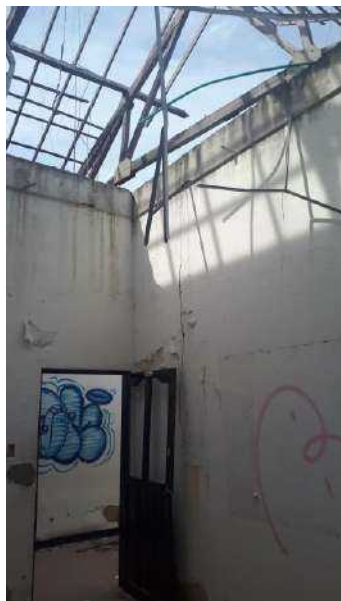
Se presenta humedad por capilaridad en los muros, así mismo manchas en muros y acabados por exposición a viento y lluvias por ausencia de cubierta. Deterioro de elementos en madera y corrosión de protectores de ventanas. Grietas en muros y desprendimiento de acabados. Deterioro de pisos por exposición a la lluvia. Riesgo de caída de elementos.

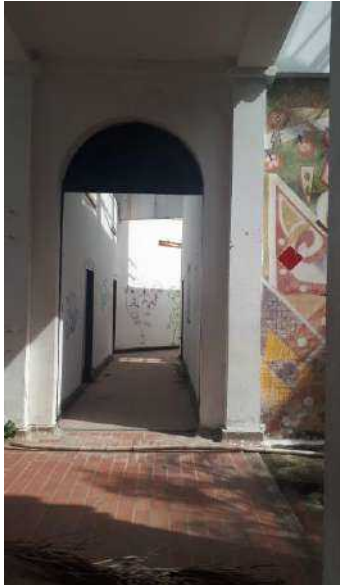
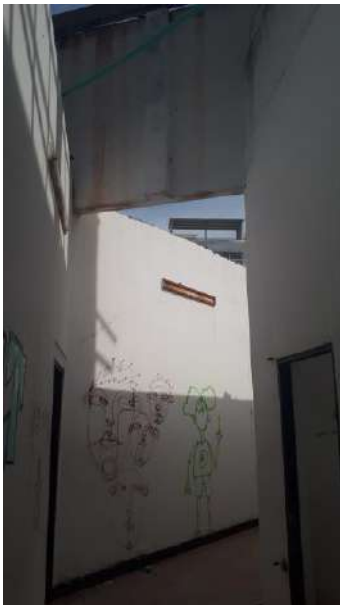
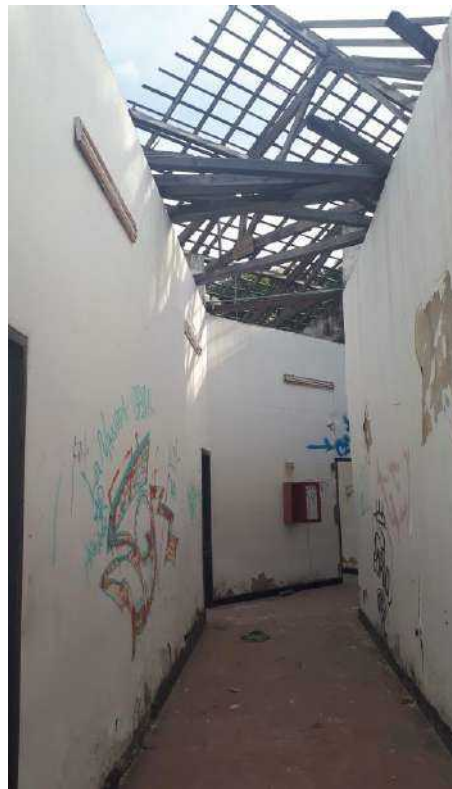
Se presenta humedad por capilaridad en los muros, así mismo manchas en muros y acabados por exposición a viento y lluvias por ausencia de cubierta. Deterioro de elementos en madera. Grietas en muros y desprendimiento de acabados. Deterioro de pisos por exposición a la lluvia. Riesgo de caída de elementos.

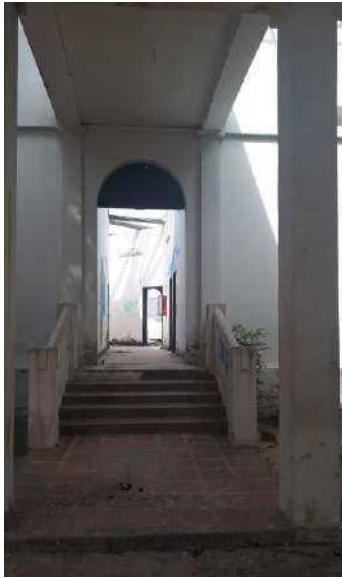
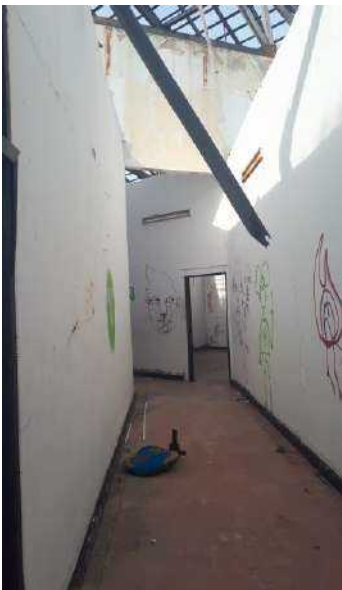
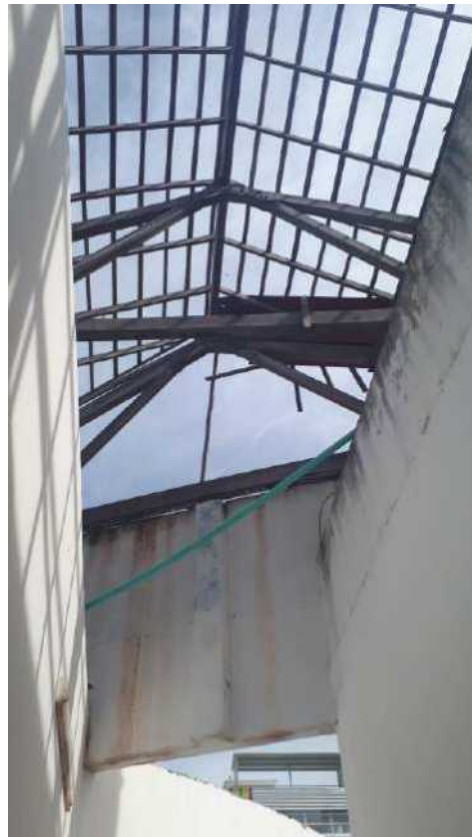
Se presenta humedad por capilaridad en los muros, así mismo manchas en muros y acabados por exposición a viento y lluvias por ausencia de cubierta. Deterioro de elementos en madera. Grietas en muros y desprendimiento de acabados. Deterioro de pisos por exposición a la lluvia. Riesgo de caída de elementos.

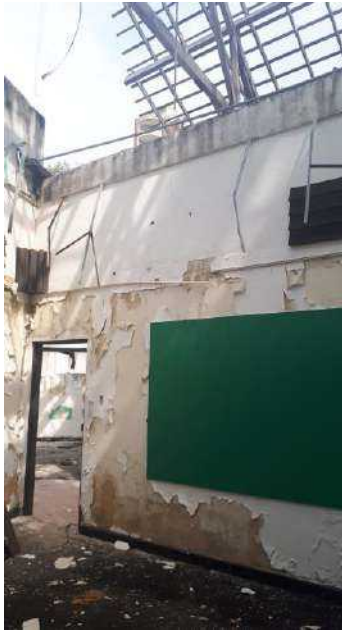
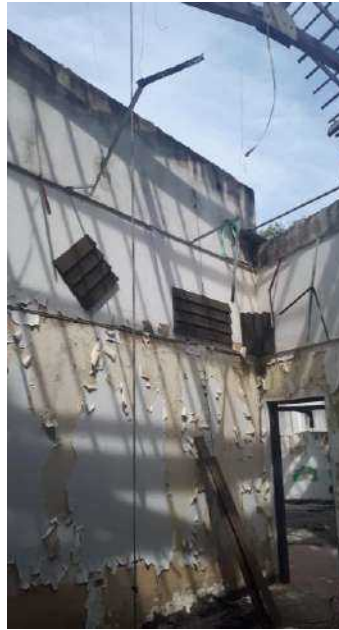
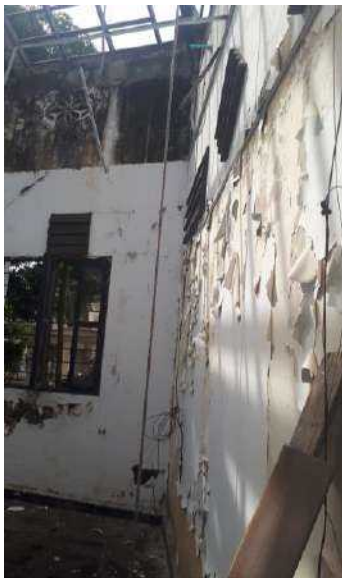
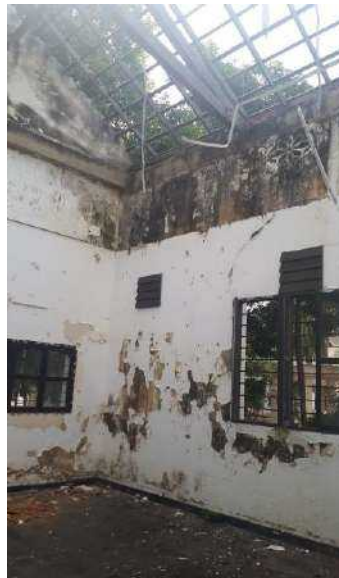
Se presenta humedad por capilaridad en los muros, así mismo manchas por humedad y crecimiento irregular de vegetación parasitaria y hongos como el moho. Deterioro de elementos en madera y corrosión de protectores de ventanas. Presencia de grietas en muros y desprendimiento de acabados. Deterioro de pisos por exposición a la lluvia.

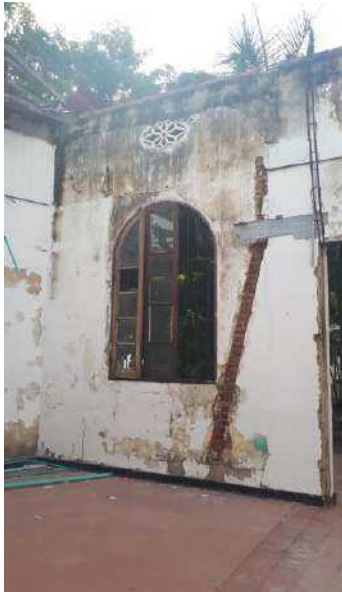
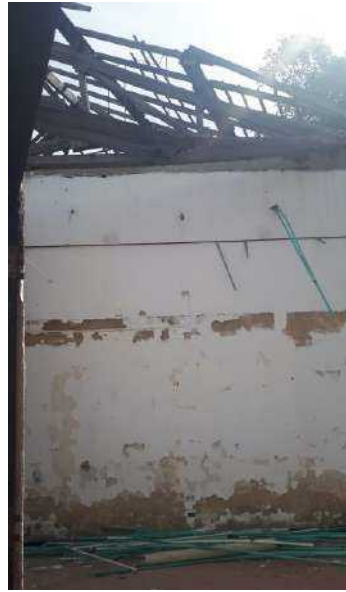
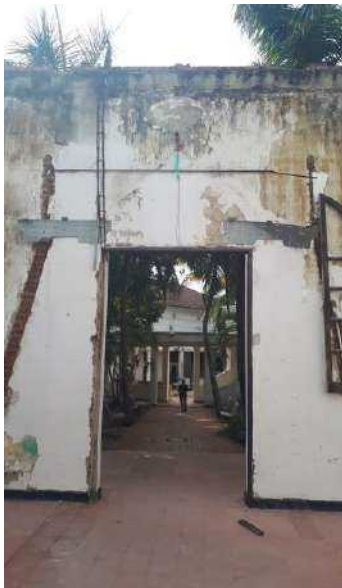
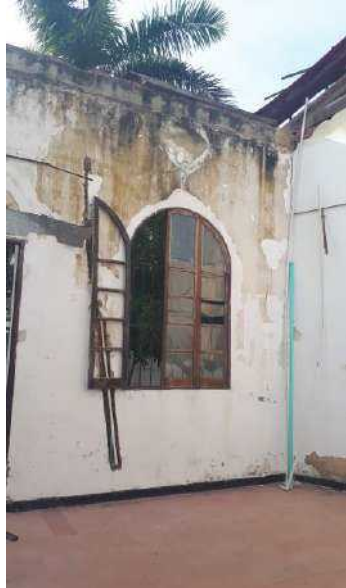
Se presenta humedad por capilaridad en los muros, así mismo manchas por humedad y crecimiento irregular de vegetación parasitaria y hongos como el moho. Deterioro de elementos en madera y corrosión de protectores de ventanas. Presencia de grietas en muros y desprendimiento de acabados. Deterioro de pisos por exposición a la lluvia.

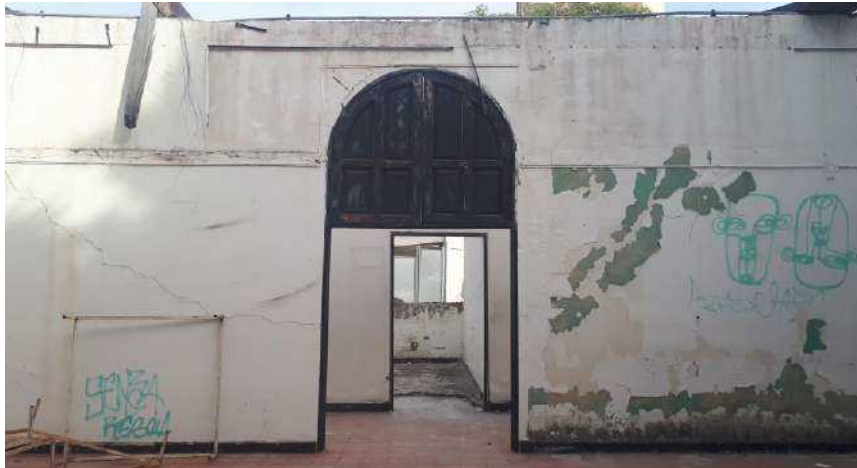
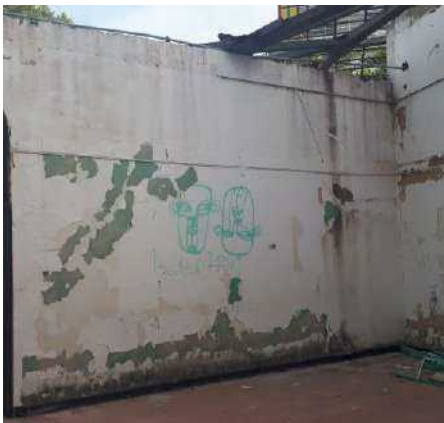
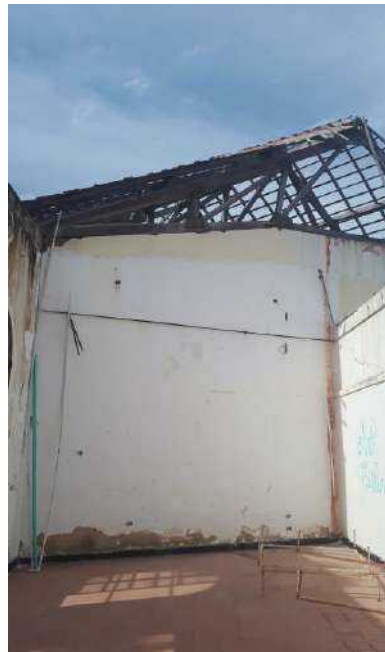
Se presenta humedad por capilaridad en los muros, así mismo manchas por humedad y crecimiento irregular de vegetación parasitaria y hongos como el moho. Deterioro de elementos en madera y corrosión de protectores de ventanas. Presencia de grietas en muros y desprendimiento de acabados. Deterioro de pisos por exposición a la lluvia.

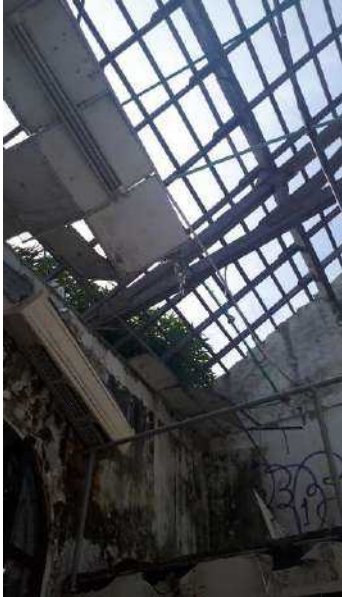
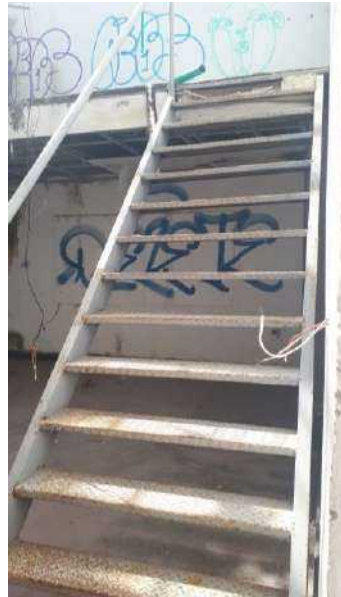
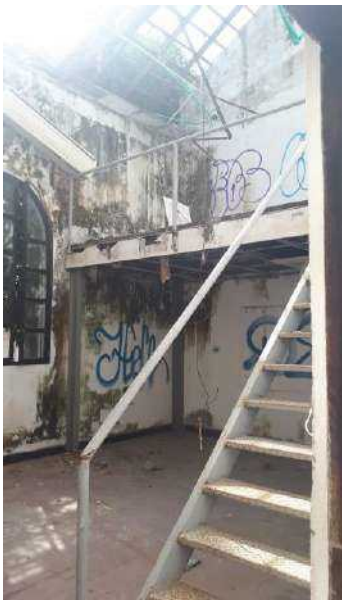
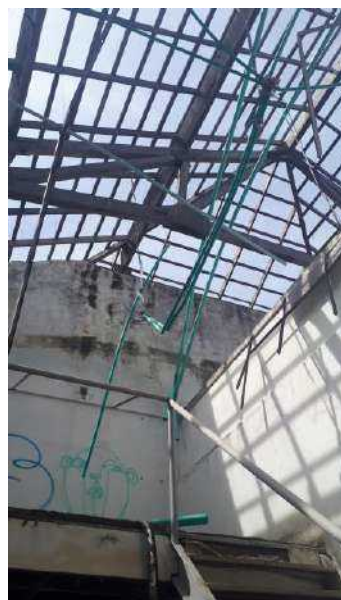
Se presenta humedad por capilaridad en los muros, así mismo manchas por humedad y crecimiento irregular de vegetación parasitaria y hongos como el moho. Deterioro de elementos en madera y corrosión estructura de mezzanine. Presencia de grietas en muros y desprendimiento de acabados. Deterioro de pisos por exposición a la lluvia.

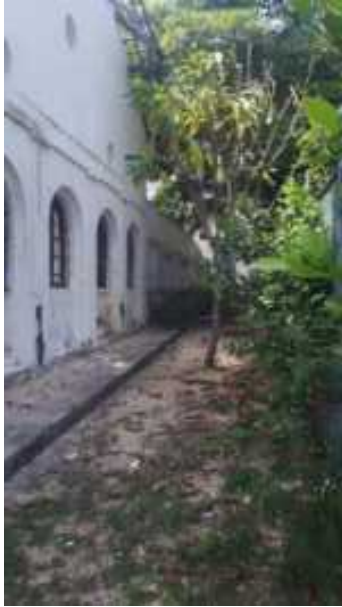
F-1

Los muros y acabados se encuentran expuestos a la acción del viento y de las lluvias, debido a la ausencia de tejas en el entramado de la cubierta. La edificación posee carpintería en madera en regular estado. Se observa vegetación en la zona de los pisos. Presencia de corrosión en los protectores de ventanas y humedad por capilaridad en muros.

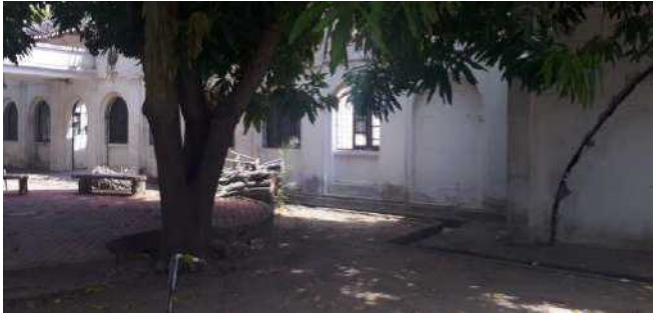
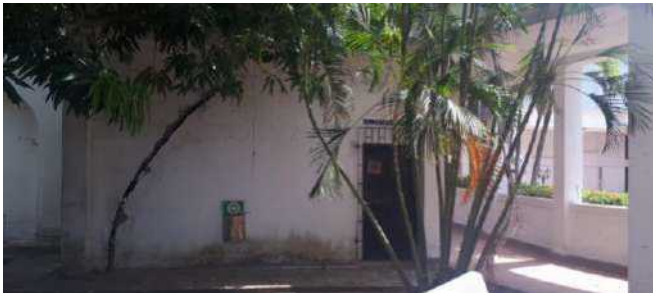
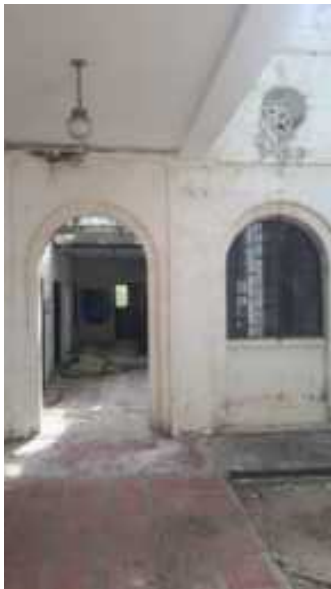
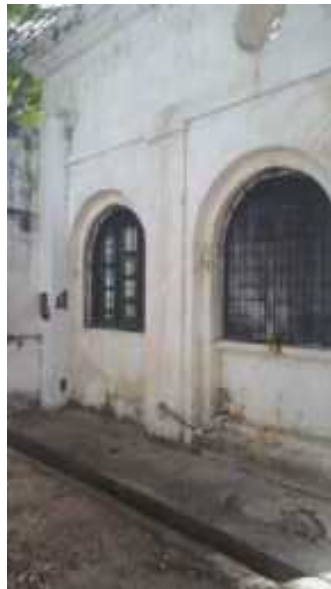
Espacio: FACHADA OESTE

Los muros y acabados se encuentran expuestos a la acción del viento y de las lluvias, debido a la ausencia parcial y total de cubierta. La edificación posee carpintería en madera en regular estado. Se observa humedad excesiva y desprendimiento de acabado en los muros. Presencia de humedad por capilaridad y desprendimiento de material de acabado en muros y pisos.
