# REGISTRO FOTOGRÁFICO

# BLOQUE 1

<b>REGISTRO FOTOGRÁFICO</b>		<b>Ficha N° 01</b>
<b>BLOQUE 1</b>	<b>Espacio: FACHADA ESTE</b>

**Calle 68 No. 53 - 45**

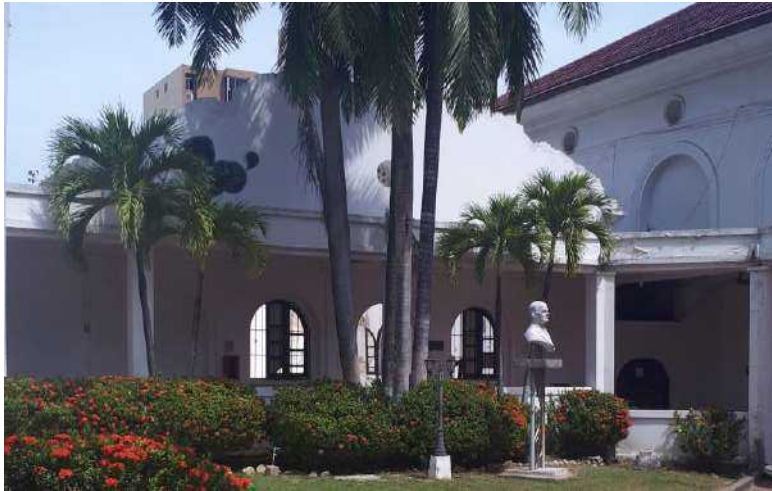
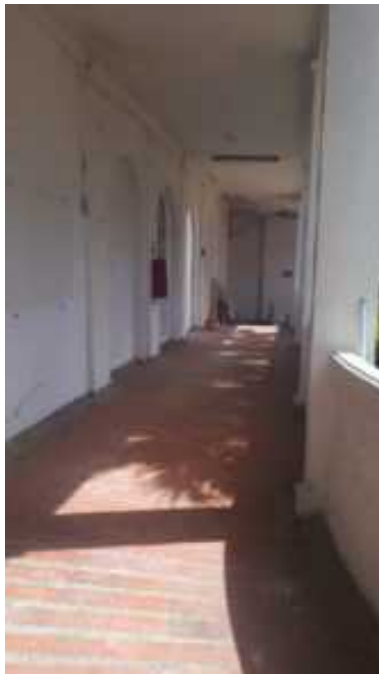
**Espacio: FACHADA SUR**

Los muros y acabados se encuentran expuestos a la acción del viento y de las lluvias, debido a la ausencia de cubierta. La edificación posee carpintería en madera en regular estado. Se evidencia la falta de mantenimiento. Se presenta exceso de humedad en losa de cubierta en el acceso a este bloque. Desprendimiento de materiales de acabado de muros y cielo raso.

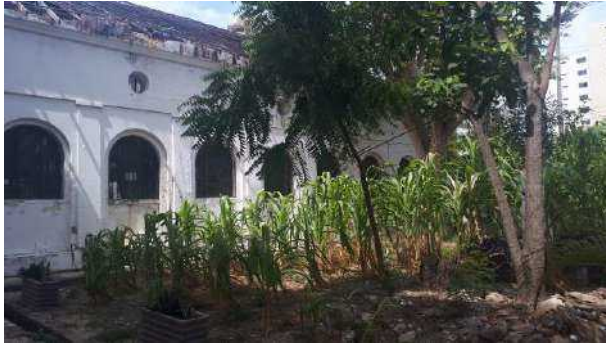
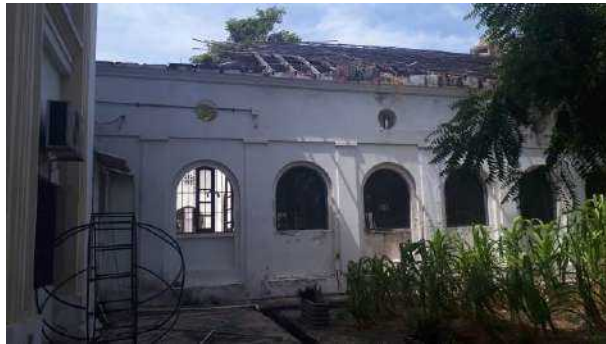
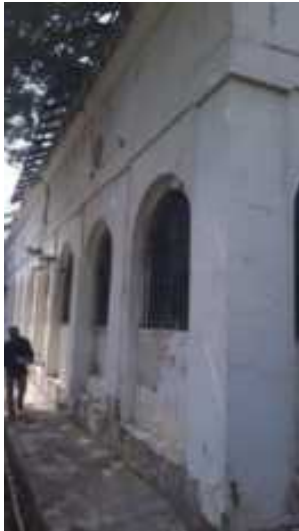
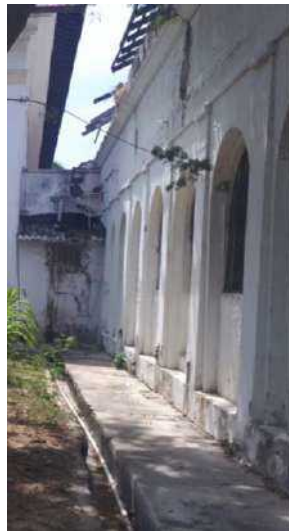
**Espacio: FACHADA ESTE**

Los muros y acabados se encuentran expuestos a la acción del viento y de las lluvias, debido a la ausencia y/o colapso de la cubierta. La edificación posee carpintería en madera en regular estado. Se observa excesiva humedad en todos los muros y presencia de abundante de vegetación cercana al inmueble. Desprendimiento de materiales de acabado.

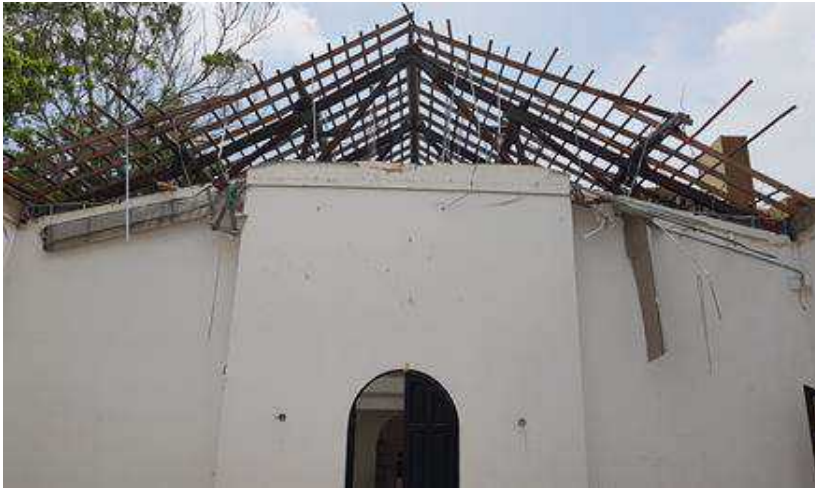
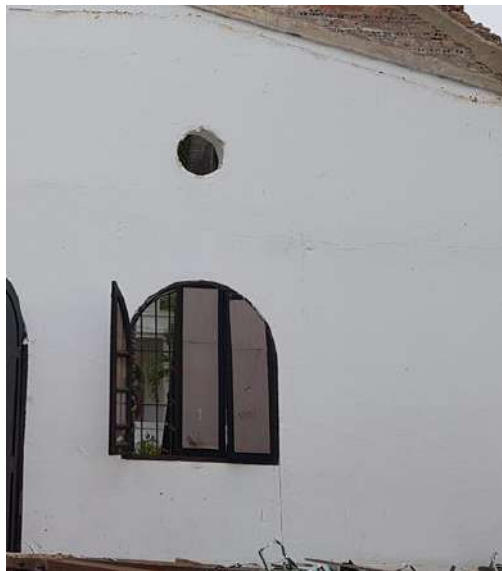
**Espacio: SALON DE MUSICA PEDRO BIAVA**

Se evidencia perdida total de la cubierta en este espacio por lo que la exposición de muros y pisos al viento y la lluvia ha generados humedades y grietas. Deterioro de madera en los elementos existentes. Desprendimiento de acabados de muros y pisos. Riesgo de caída de elementos. Suciedad por falta de mantenimiento.

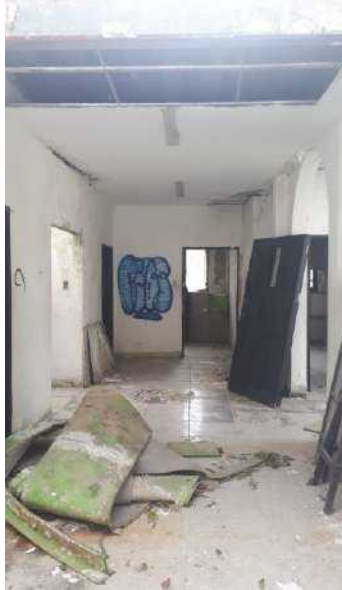
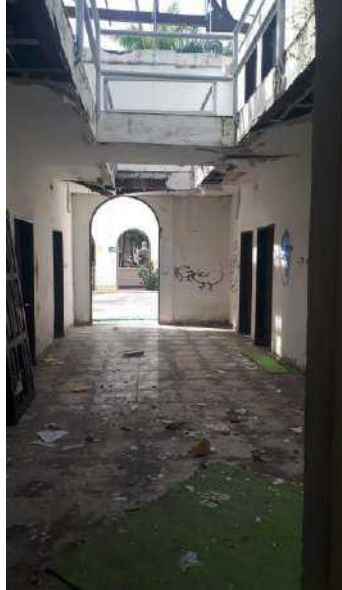
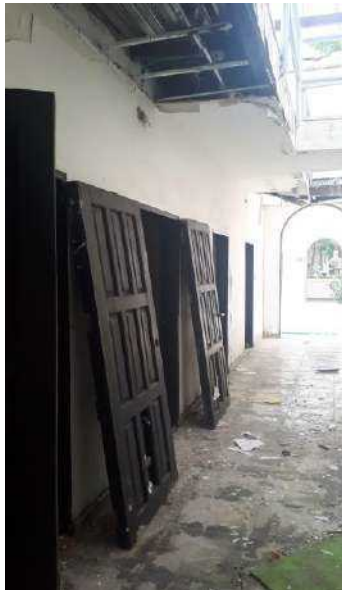
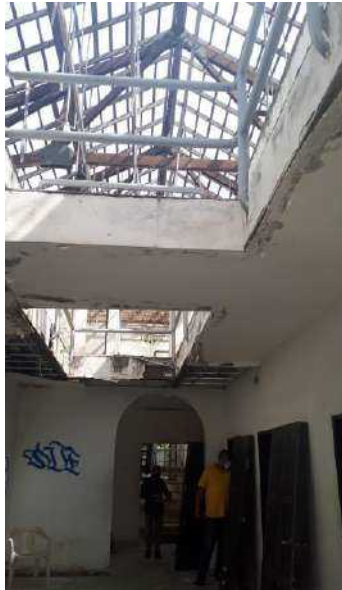
**Espacio: CIRCULACION INTERIOR**

Se observan manchas en los muros debido a la humedad por capilaridad, desprendimiento de materiales de acabados de muros y cielo rasos. Exceso de suciedad por acumulación de basura y falta de mantenimiento. Se evidencian faltantes de carpintería y deterioro de los elementos existentes. Desgaste en acabados de pisos.

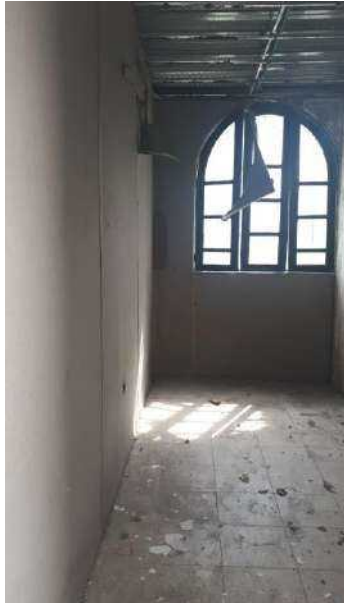
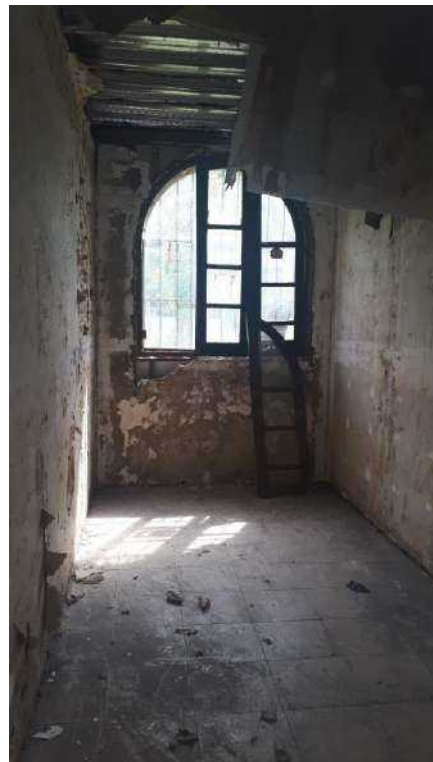
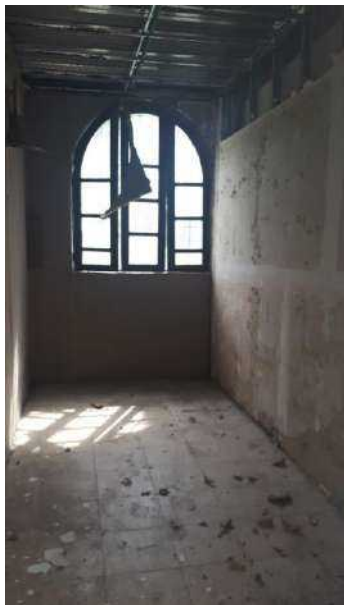
**Espacio: CUBICULO 1 Y 2**

Se presentan manchas en los muros debido a la humedad por capilaridad, desprendimiento de materiales de acabados de muros y cielo rasos. Exceso de suciedad por acumulación de basura y falta de mantenimiento. Se evidencian faltantes de carpintería y deterioro de los elementos existentes y corrosión en los elementos de protección. Se evidencia desgaste en acabado de pisos.

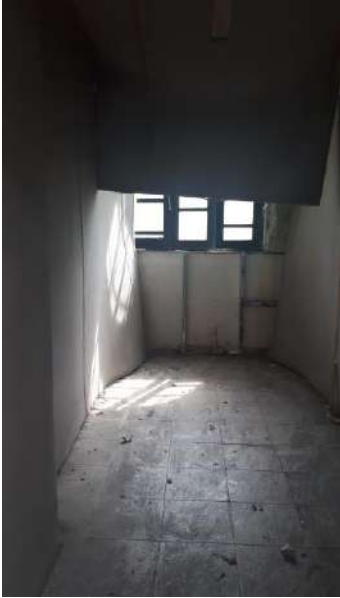
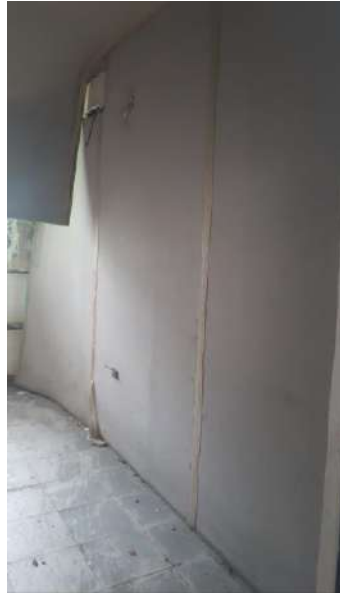
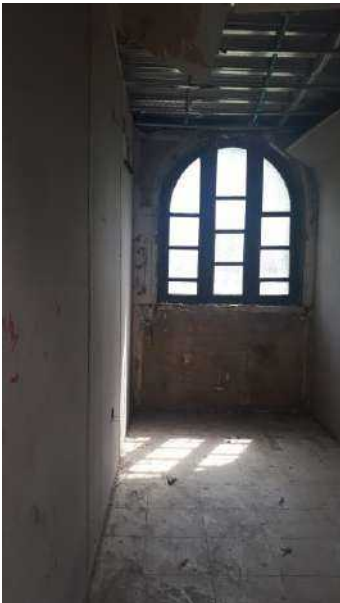
**Espacio: CUBICULOS 3 Y 4**

Se observan manchas en los muros debido a la humedad por capilaridad, desprendimiento de materiales de acabados de muros y cielo rasos. Exceso de suciedad por falta de mantenimiento. La carpintería en madera se encuentra afectada y los protectores en estado de corrosión. Se evidencia desgaste en acabado de pisos.

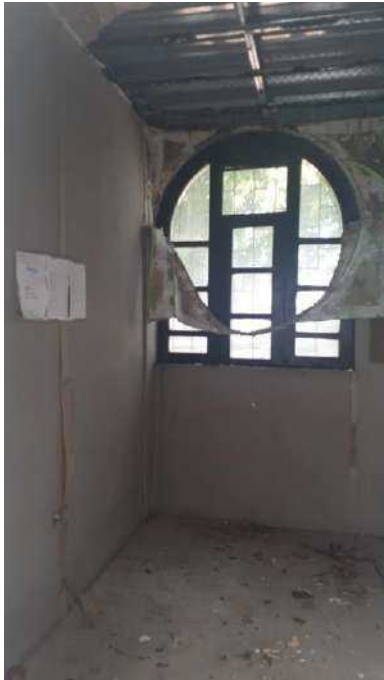
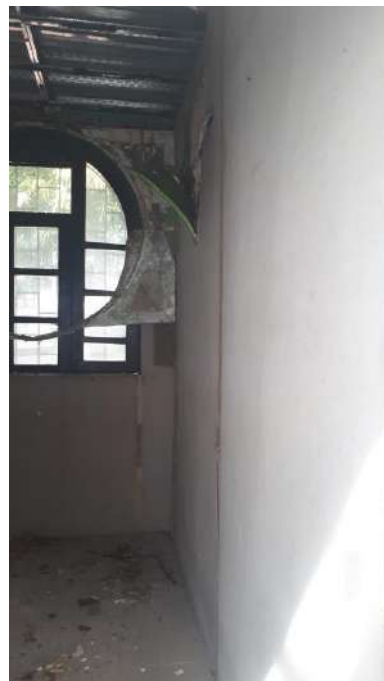
**Espacio: CUBICULO 5**

Se evidencia perdida total de la cubierta en este espacio por lo que la exposición de muros y pisos al viento y la lluvia ha generados humedades y grietas. Carpintería en madera afectada y protectores en estado de corrosión. Desprendimiento de acabados de muros, pisos y cielo raso. Se presenta suciedad por falta de mantenimiento.

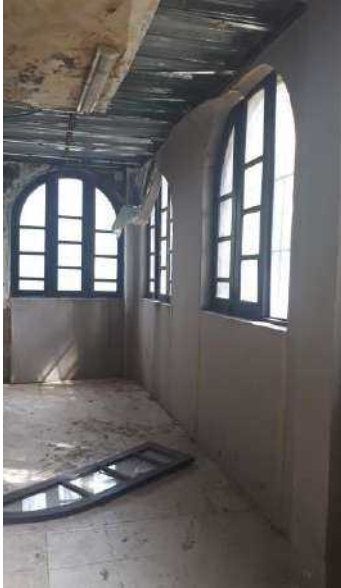
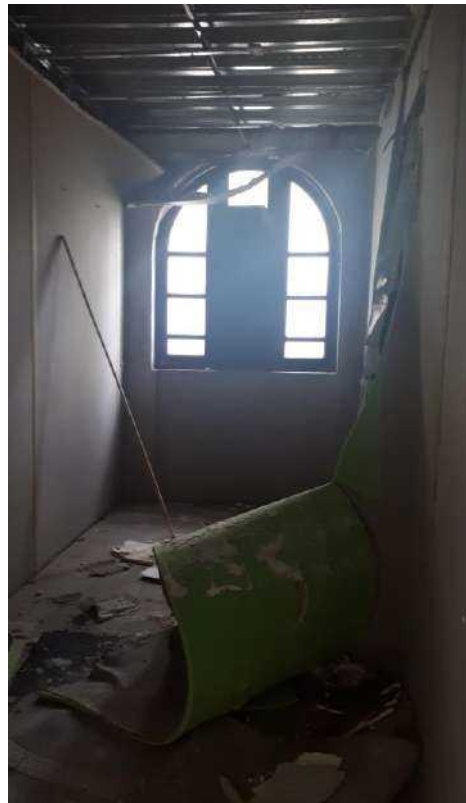
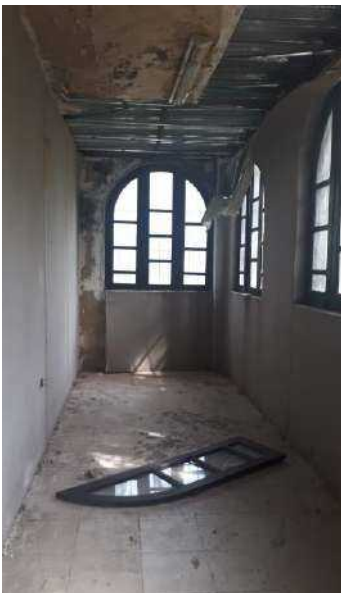
**REGISTRO FOTOGRÁFICO**
**Ficha N° 10**
**BLOQUE 3**
**Espacio: CUBICULOS 9 Y 10**
**FOTOGRAFÍAS**

Se observan manchas en los muros debido a la humedad por capilaridad, desprendimiento de materiales de acabados de muros y cielo rasos. Exceso de suciedad por acumulación de basura y falta de mantenimiento. Se evidencian faltantes de carpintería y deterioro de los elementos existentes, así mismo corrosión en los elementos de protección. Se presenta desgaste en acabados de pisos.

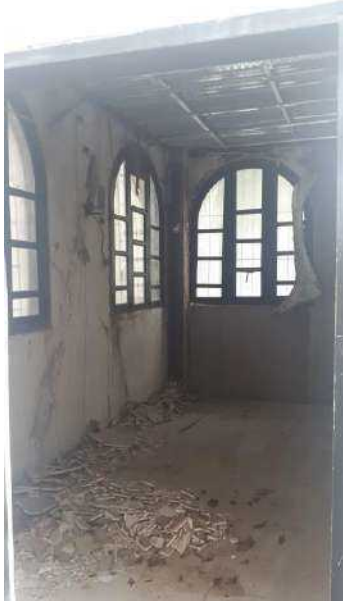
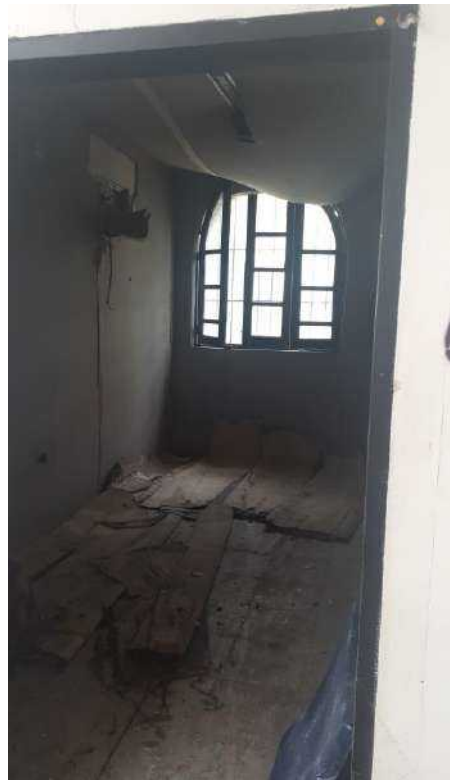
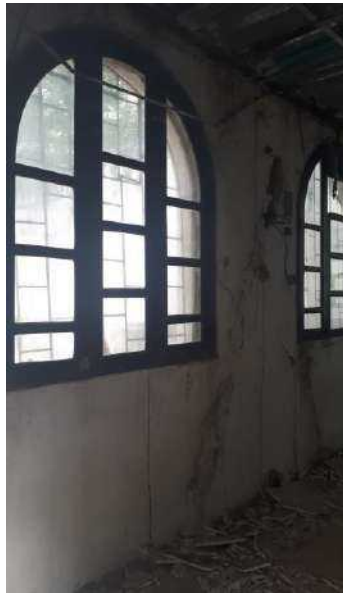
**Espacio: CUBICULOS 11 Y 12**

Se observan manchas en los muros debido a la humedad por capilaridad y filtraciones de agua, desprendimiento de materiales de acabados de muros y cielo rasos. Exceso de suciedad por acumulación de basura y falta de mantenimiento. Deterioro de la ventanería y corrosión en los elementos de protección. Se evidencia desgaste de pisos.

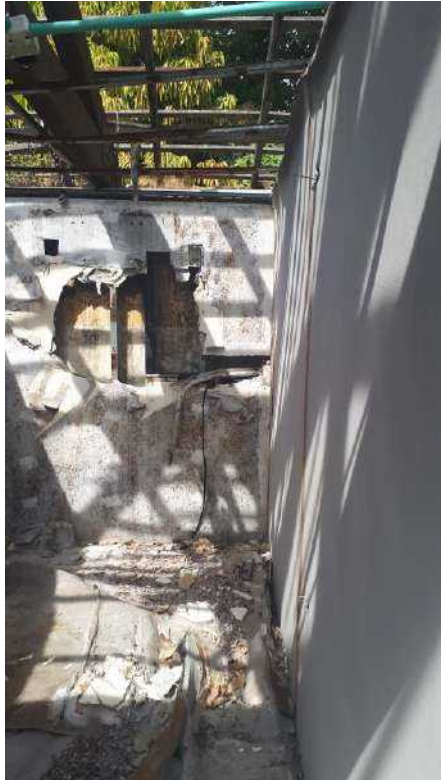
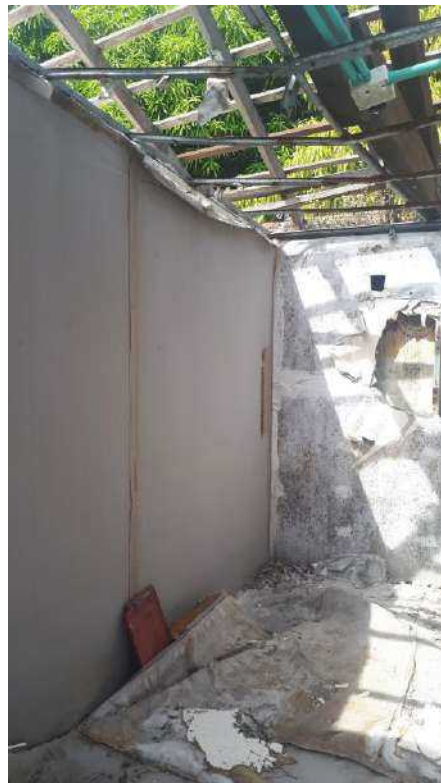
**Espacio: CUBICULO 1B**

Se evidencia la falta de cubierta en el inmueble, lo que ha ocasionado el ingreso de agua al interior de los espacios y la afectación de muros y elementos de madera. Así mismo se presenta desprendimiento de materiales acústicos de recubrimiento de muros. Exceso de suciedad por acumulación de basura y falta de mantenimiento. Riesgo de caída de elementos.

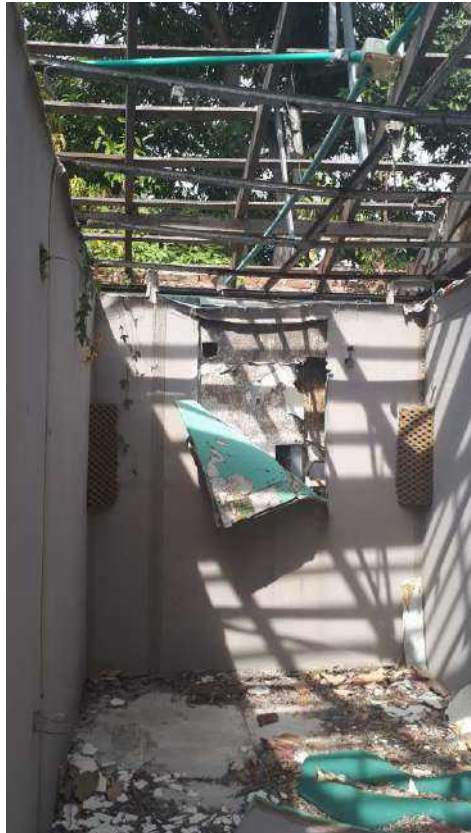
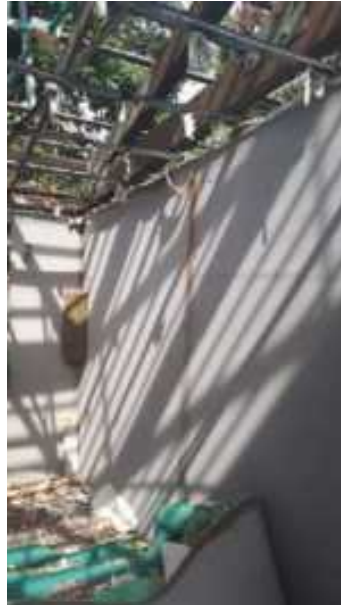
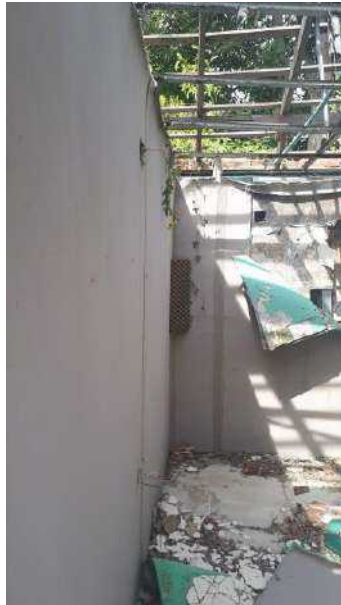
**Espacio: CUBICULO 2B**

Se evidencia la falta de cubierta en el inmueble, lo que ha ocasionado el ingreso de agua al interior de los espacios y la afectación de muros y elementos de madera. Así mismo se presenta desprendimiento de materiales acústicos de recubrimiento de muros. Exceso de suciedad por acumulación de basura y falta de mantenimiento. Riesgo de caída de elementos.

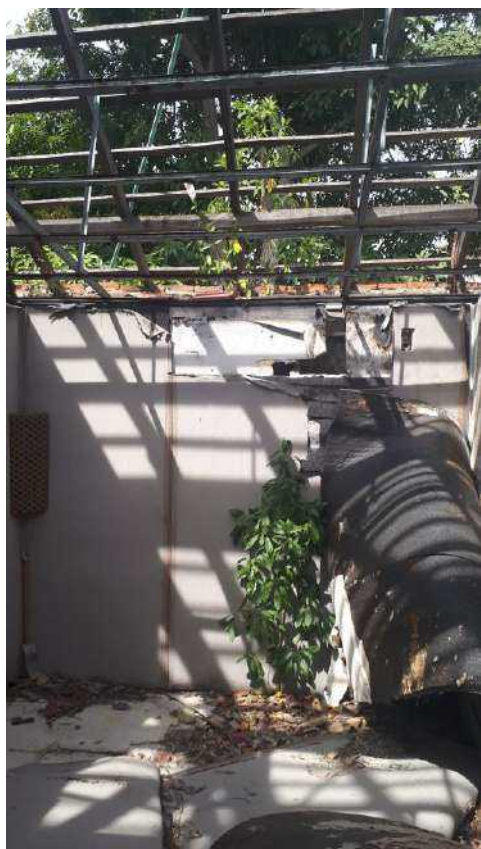
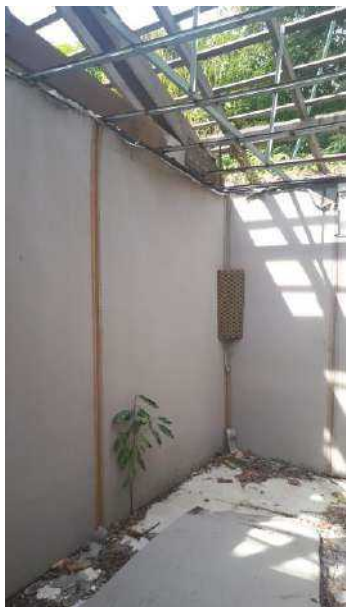
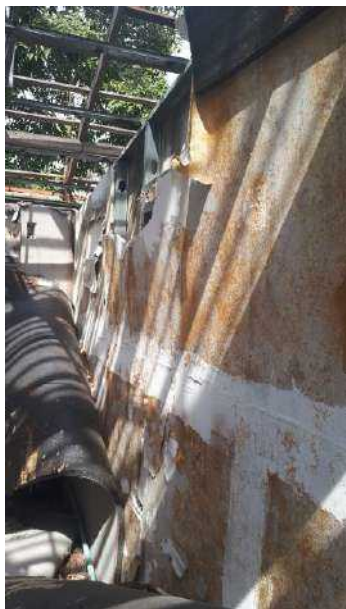
**Espacio: CUBICULO 3B**

Se evidencia la falta de cubierta en el inmueble, lo que ha ocasionado el ingreso de agua al interior de los espacios y la afectación de muros y elementos de madera. Se presenta desprendimiento de materiales acústicos de recubrimiento de muros. Exceso de suciedad por acumulación de basura. Riesgo de caída de elementos. Presencia de vegetación en el interior.

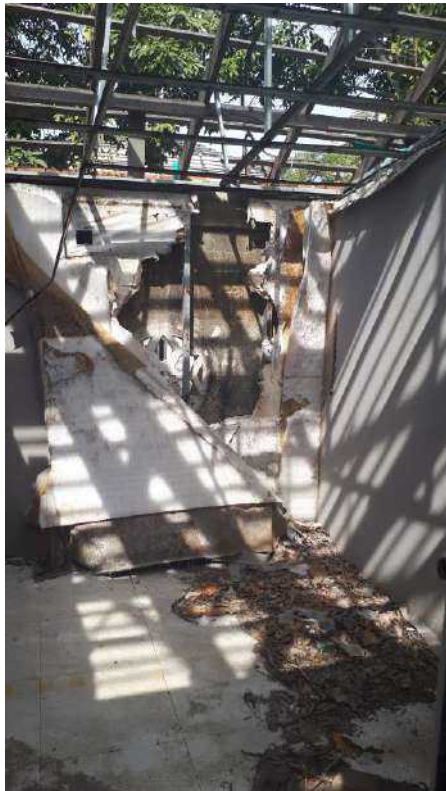
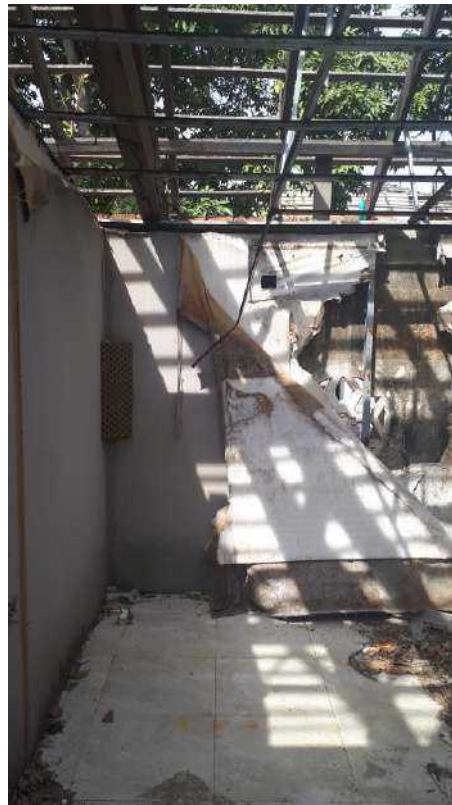
**REGISTRO FOTOGRÁFICO**
**Ficha N° 15**
**BLOQUE 3**
**Espacio: CUBICULO 4B**
**FOTOGRAFIAS**

Se evidencia la falta de cubierta en el inmueble, lo que ha ocasionado el ingreso de agua al interior de los espacios y la afectación de muros, pisos y elementos de madera. Así mismo se presenta desprendimiento de materiales acústicos de recubrimiento de muros. Exceso de suciedad por acumulación de basura y falta de mantenimiento. Riesgo de caída de elementos.

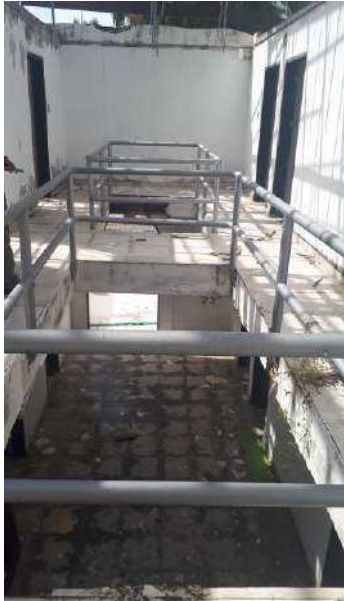
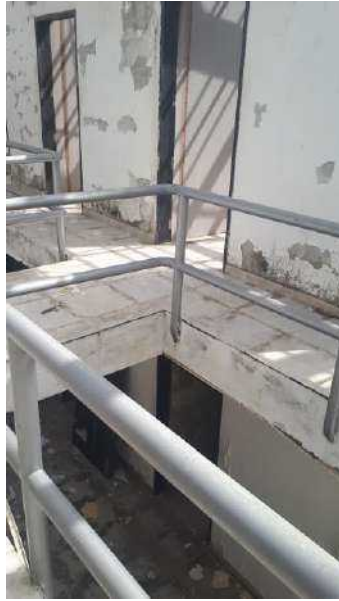
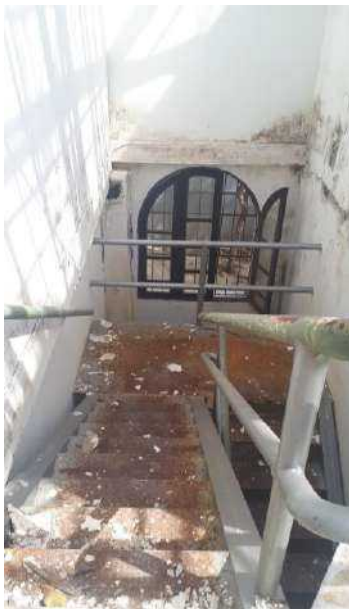
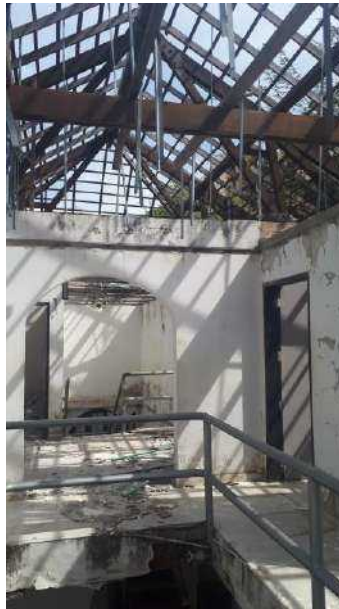
**Espacio: CIRCULACION INTERIOR PISO 2**

Se evidencia la falta de cubierta en el inmueble, lo que ha ocasionado el ingreso de agua al interior de los lo que ha generado manchas de humedad en los muros y afectación de elementos de madera. Se presenta corrosión en las barandas y escaleras. Exceso de suciedad por acumulación de basura, desprendimiento de elementos y falta de mantenimiento.

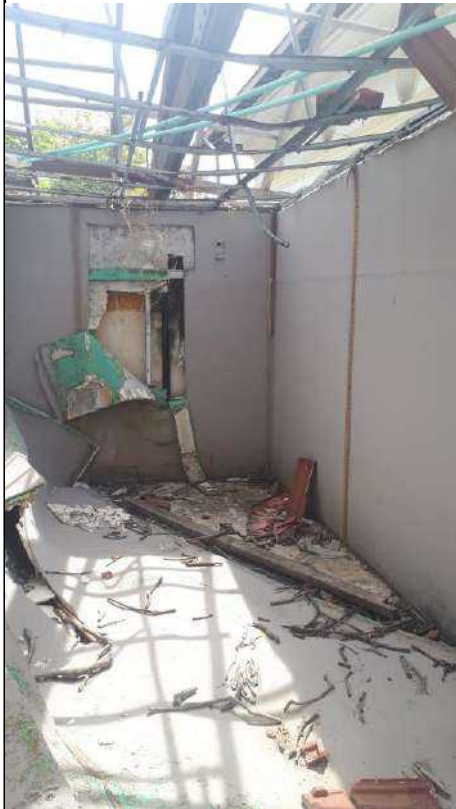
F-1

Se evidencia la falta de cubierta en el inmueble, lo que ha ocasionado el ingreso de agua al interior de los espacios y la afectación de muros. Así mismo se presenta desprendimiento de materiales acústicos de recubrimiento de muros. Exceso de suciedad por acumulación de basura y falta de mantenimiento. Riesgo de caída de elementos.

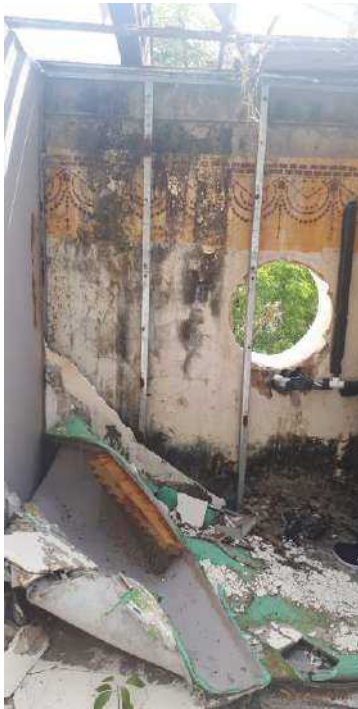
F-1

Se evidencia la falta de cubierta en el inmueble, lo que ha ocasionado el ingreso de agua al interior de los espacios y manchas en los muros por causa de la humedad. Se presenta desprendimiento de materiales acústicos de recubrimiento de muros. Exceso de suciedad por acumulación de basura y falta de mantenimiento. Se detalla una pintura posiblemente original del inmueble.

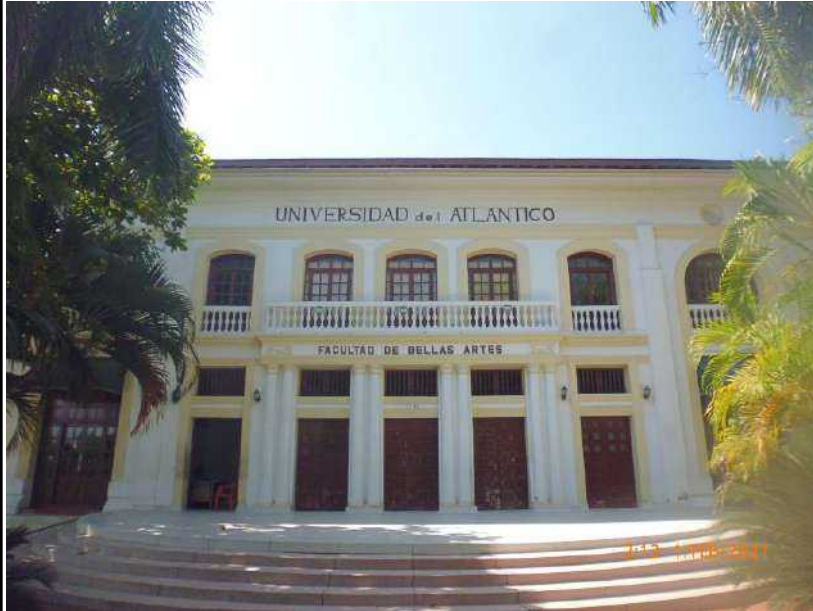
F-1. El volumen de vanos y macizos lo componen once puertas inferiores e igual número de ventanas superiores, siempre separadas por una balaustrada intermedia que hace las veces de balcón. Se destaca que las cinco centrales tienen arcos rebajados a diferencia de las restantes. En las cinco centrales el volumen se adelanta de forma ligera entre pilastras a la manera de un pórtico.

Se observa humedad por capilaridad ascendente, fisuras y desprendimiento de material de acabado de muros. Desgaste de acabados de piso. La carpintería de madera se encuentra afectada. Se evidencian manchas y suciedad en los muros por falta de mantenimiento. Se evidencia pérdida de material superficial en cornisas por efectos de viento y partículas.

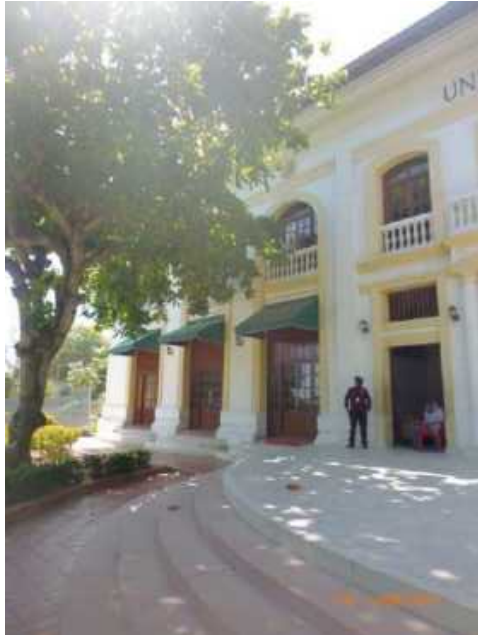
F-2. Se observan manchas de humedad por capilaridad ascendente, fisuras y desprendimiento de material de acabado de muros. Se evidencia suciedad en los muros por falta de mantenimiento.

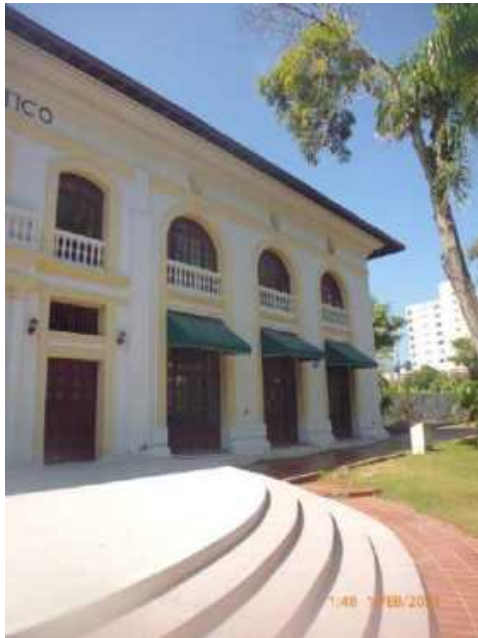
F-3. Se observa desprendimiento de material de acabado de muros. Se evidencia suciedad en general por falta de mantenimiento periódico.

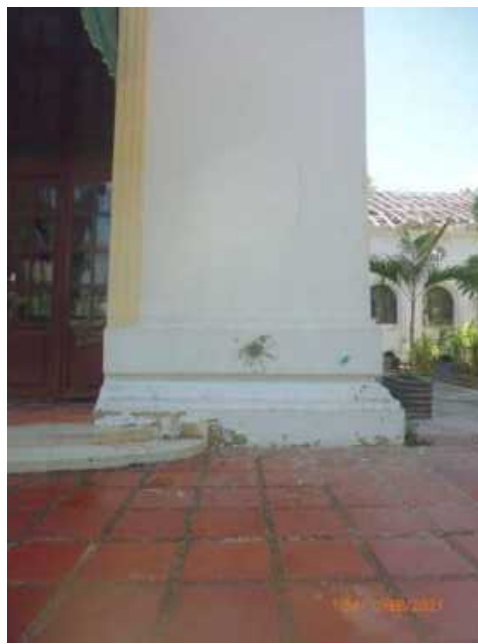
**F-7.** Se evidencia humedad por capilaridad ascendente. Grietas en escalones de acceso al inmueble. Desprendimiento de material de acabado de muros. Deterioro de pisos. Se evidencia presencia de plantas superficiales.

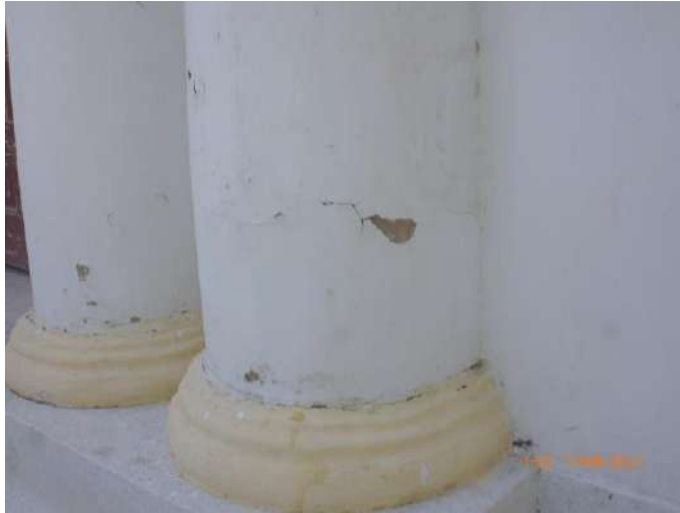
F-8. Se presentan fisuras y pérdida de material de recubrimiento de columnas. Acumulación de partículas ensuciantes en la superficie.

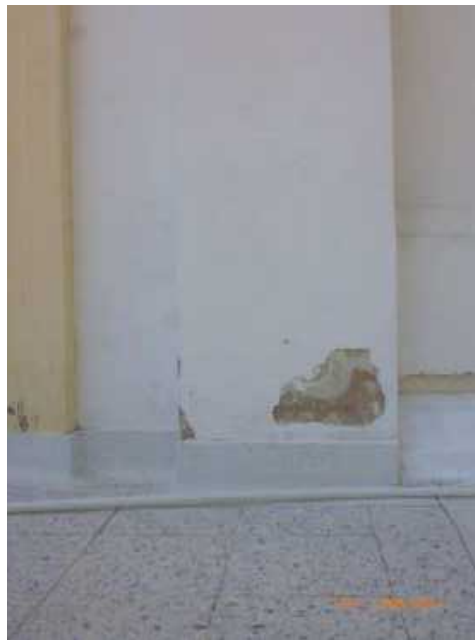
F-9. Se evidencia humedad por capilaridad y desprendimiento de material de acabado de muros y columnas. Se presentan manchas de suciedad por acumulación de partículas y falta de mantenimiento.

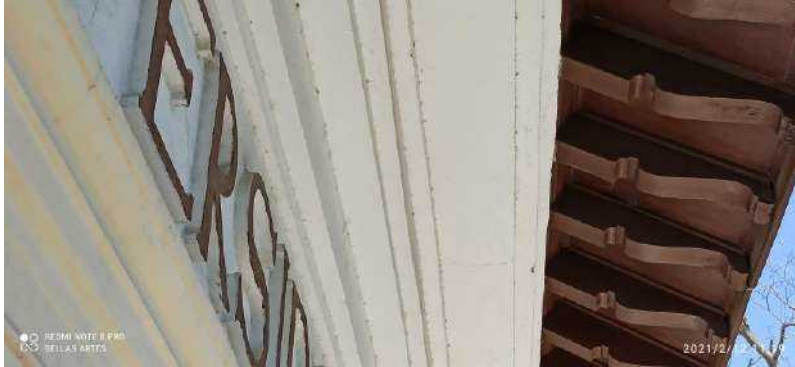
F-10. Se evidencia perdida de material superficial de cornisas por efectos del viento y partículas.

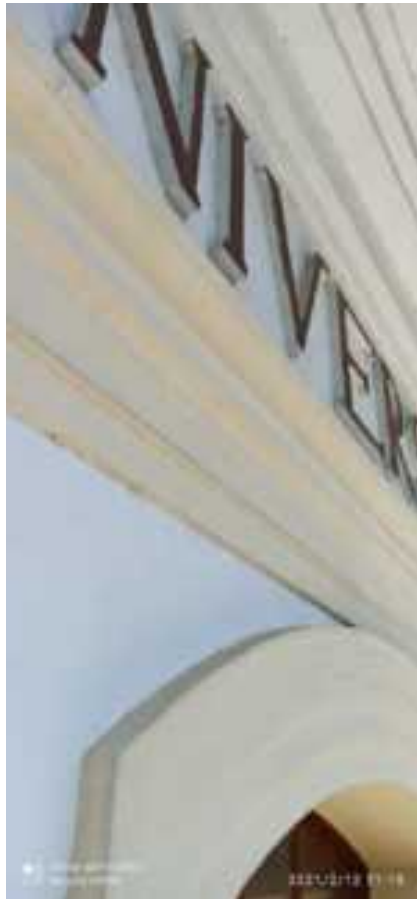
F-11. Se presenta deposito de partículas en la superficie exterior, lo que genera escurrideros sucios.

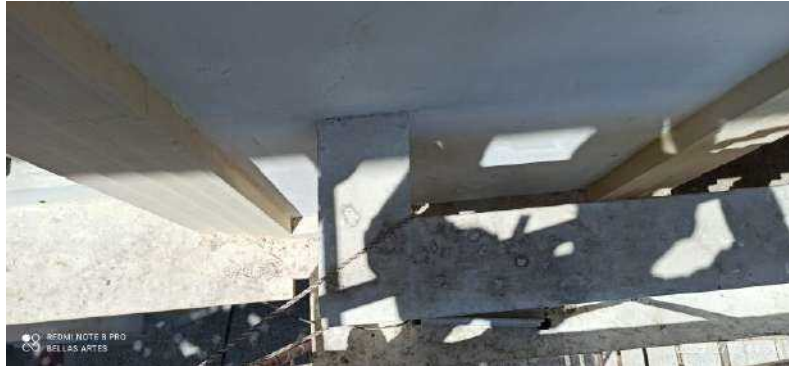
F-12. Se presentan manchas de moho debido a la humedad en barandas, por exposición de los elementos a la intemperie y falta de mantenimiento.

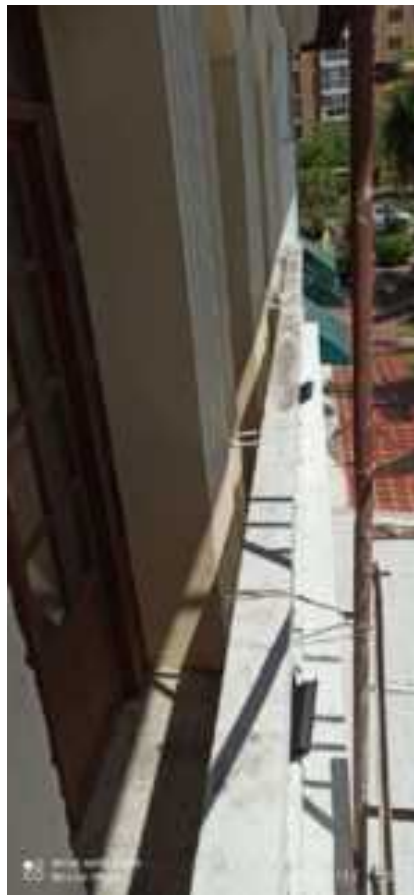
F-13. Se presenta deposito de partículas en la superficie exterior, lo que genera escurrideros sucios. Perdida de material superficial por efectos del viento y partículas.

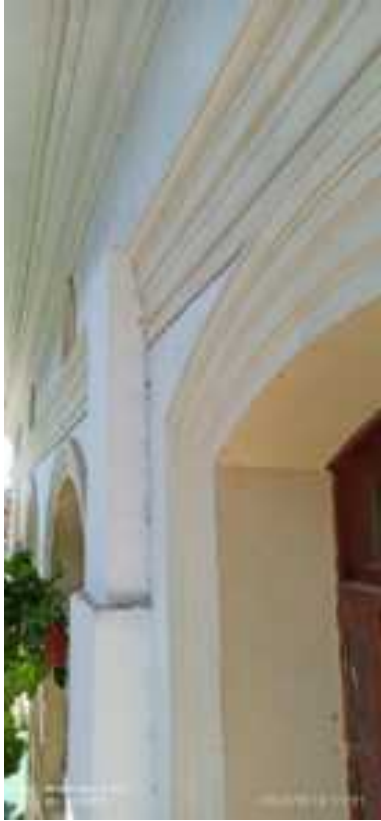
**F-16.** Se evidencia depósitos de partículas en suspensión sobre la superficie exterior lo que ha generado ennegrecimiento en algunas zonas de la fachada. Se presentan fisuras en acabados de muros.

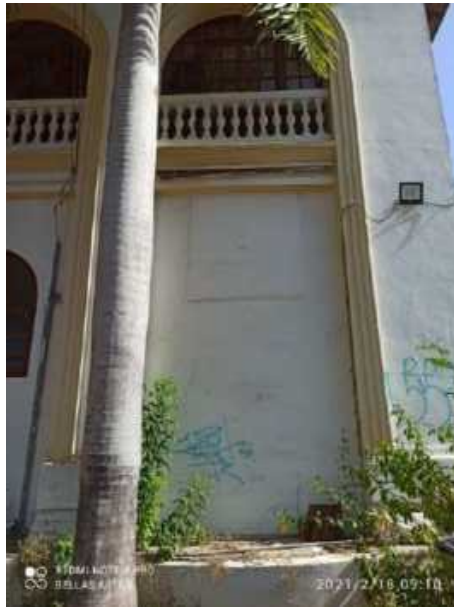
F-18. Se evidencia grafitado y fisuras en material de acabado de muros. Amenaza contra la integridad de la edificación, debido a las acciones provenientes de las raíces durante su crecimiento.

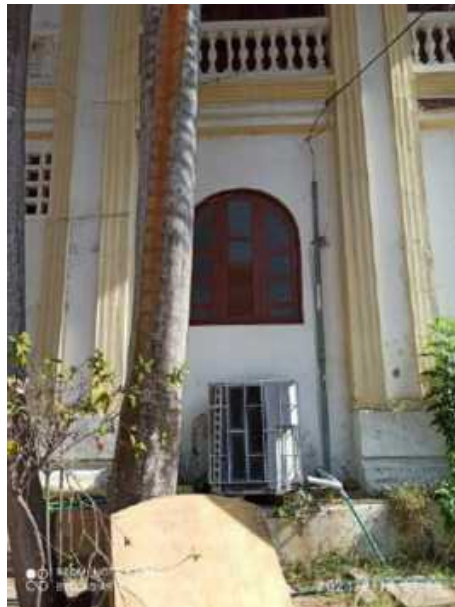
F-19. Se evidencia humedad por capilaridad ascendente, fisuras y desprendimiento de material de acabado de muros. Alteraciones a la fachada por tuberías e instalaciones sobrepuestas. Se observa crecimiento de plantas superficiales. Acumulación de suciedad en la superficie

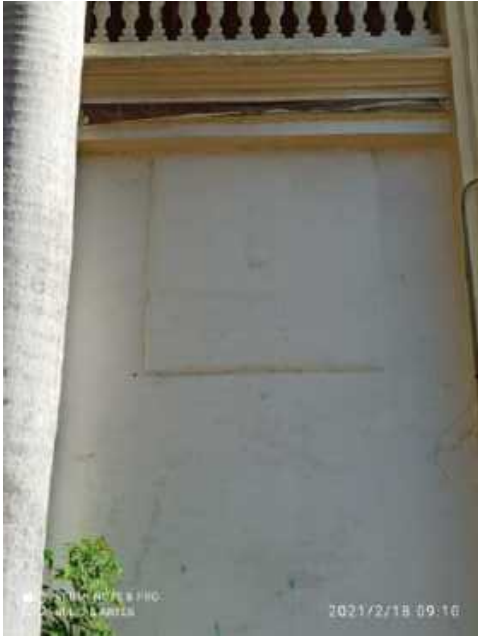
**F-20.** Se presenta perdida de material superficie de cornisas y balaustres. Fisuras, desprendimiento de material y manchas de humedad en muros por exposición a la intemperie y falta de mantenimiento.

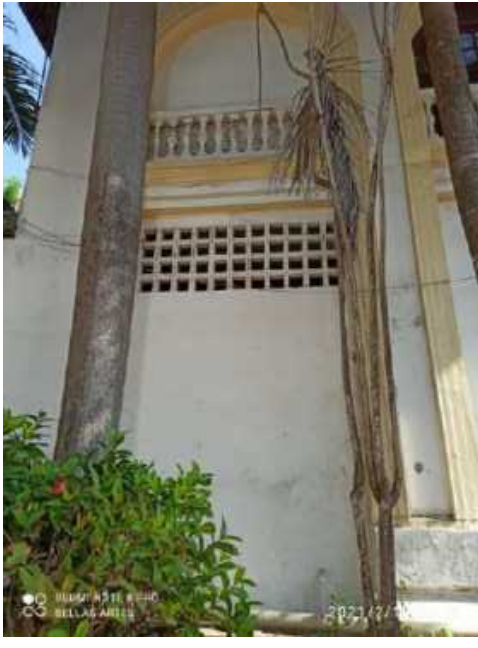
**F-21.** Se evidencian manchas de humedad en muros. Acumulación de partículas en la superficie exterior formando escurrideros sucios. Perdida de material superficial en balaustres y cornisas. Alteraciones en la fachada para instalación de tuberías improvisadas.

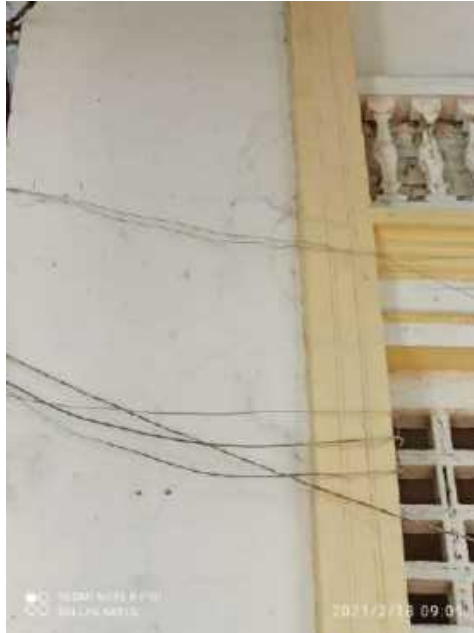
F-22. Se evidencian fisuras en material de acabados de muros. Avanzado estado de deterioro y pérdida de material superficial de balaustres.

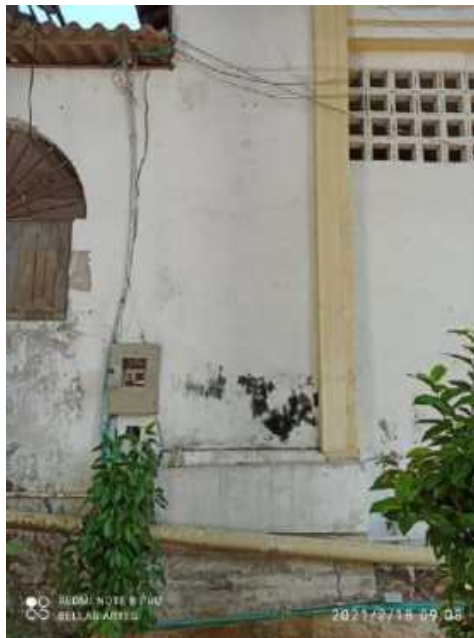
F-23. Se evidencian manchas de moho por concentración de humedad en muros, así mismo se presenta desprendimiento de material de acabado por exposición a la intemperie y falta de mantenimiento. Amenaza de la integridad del edificio por crecimiento indiscriminado de la vegetación.

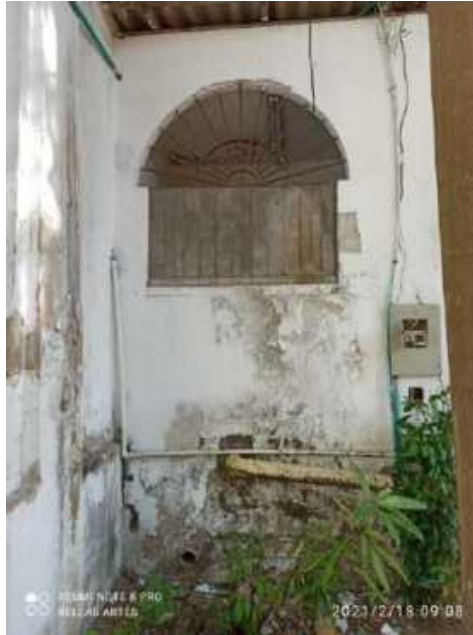
**F-24.** Se presenta un avanzado estado de deterioro en muros, desprendimiento de material de acabado de muros por humedad. Perdida de material en la superficie de elementos metálicos. Humedad capilar ascendente, lo que ha generado crecimiento de plantas superficiales. Tapiado improvisado de vanos.

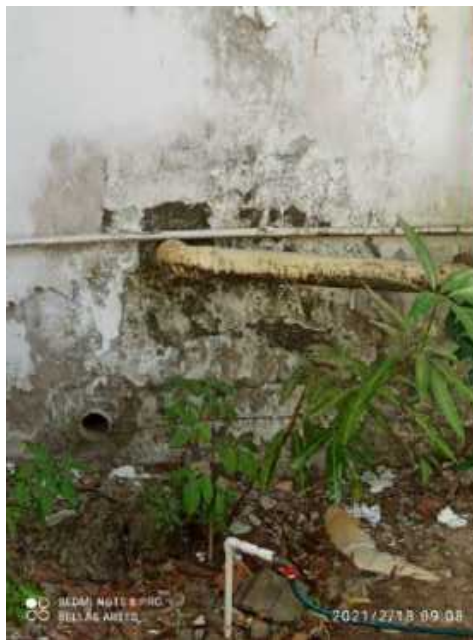
**F-25.** Se presentan alteraciones por instalaciones provisionales de tuberías, esto también ha generado filtraciones sobre la fachada. Humedad por capilaridad y desprendimiento de material de acabado de muros. Se observa crecimiento de plantas superficiales y desagüe de tuberías sobre la fachada, lo que complica el problema de humedad existente.

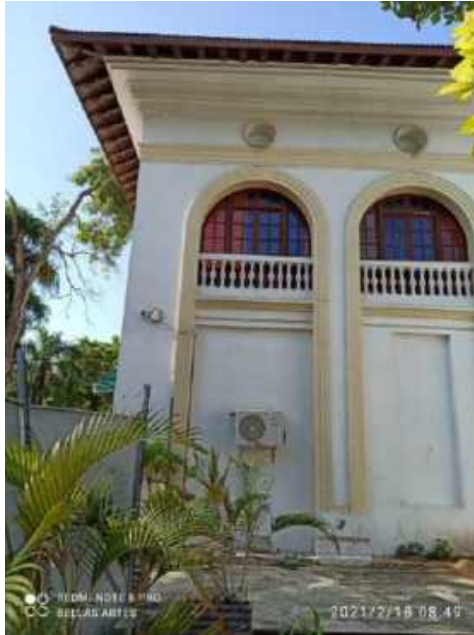
F-26. Se evidencian manchas por humedad por humedad capilar ascendente, lo que ha generado el crecimiento de plantas superficiales. Fisuras en material de acabado de muros. Acumulación de partículas en cornisas, lo que ha generado escurrideros sucios.

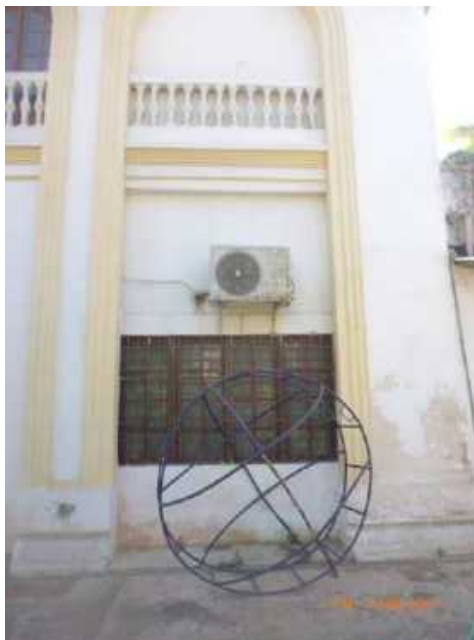
F-27. Se presenta desprendimiento de material de acabado por humedad capilar ascendente y exposición de muros a la intemperie. Manchas de oxidación generadas en muros por equipo de aire acondicionado sobre la fachada. Crecimiento de moho, hongos y plantas superficiales en la base de los muros. Alteración en fachada por tapiado de ventana.

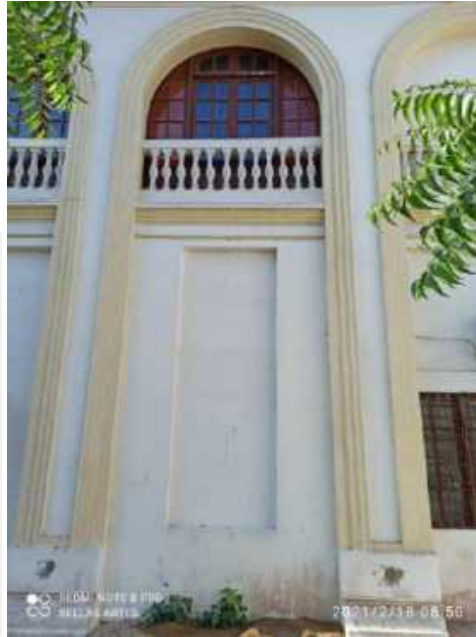
F-28. Se evidencian manchas por humedad por humedad capilar ascendente, lo que ha generado el crecimiento de plantas superficiales. Fisuras y desprendimiento de material de acabado de muros. Acumulación de partículas en cornisas, lo que ha generado escurrideros sucios.

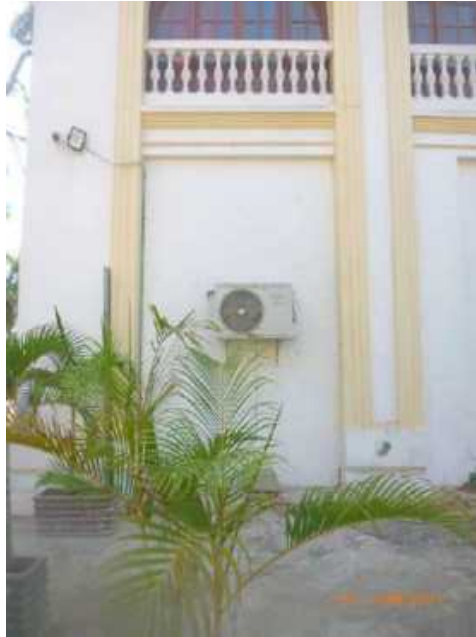
F-29. Se presentan manchas por humedad en muros y manchas de oxidación generadas por equipo de aire acondicionado instalado sobre la fachada. Crecimiento de plantas superficiales en la base de los muros.

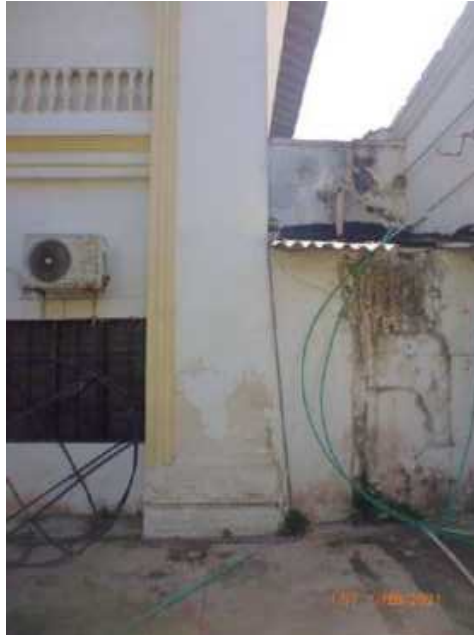
F-30. Se evidencian manchas por humedad capilar ascendente, moho y hongos en muros por caída de agua sobre el muro. Fisuras y desprendimiento de material de acabado de muros. Crecimiento de plantas superficiales.

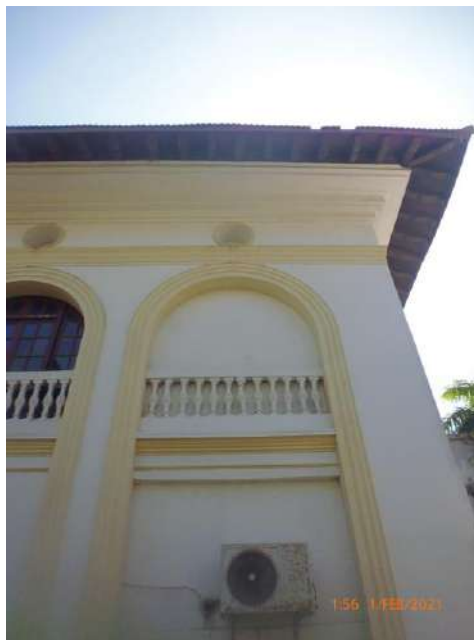
F-31. Se evidencian alteraciones en las fachada, los óculos y una de las ventanas fueron selladas. Los depósitos de suciedad en las cornisas y la acumulación de excremento de animales en los vanos de los óculos han generado escurrideros sucios.

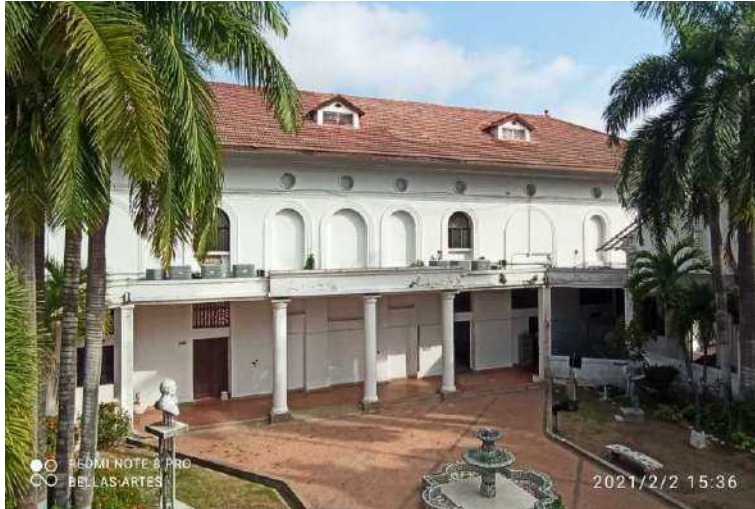
**F-32.** Se observa desprendimiento de acabado en placa superior y en muros. La carpintería en madera se encuentra afectada. Presencia de manchas y suciedad por falta de mantenimiento.

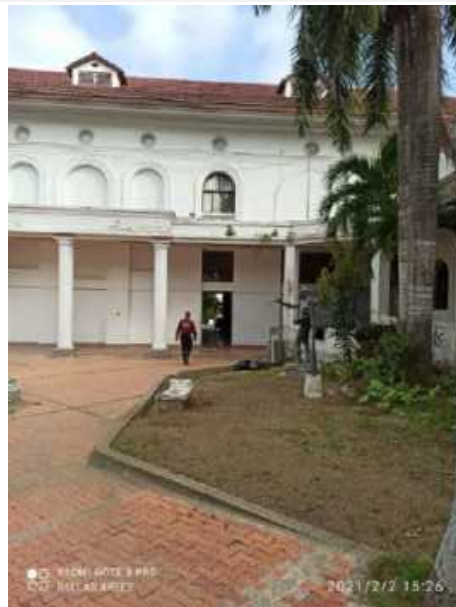
**F-33.** Se presenta desprendimiento de material de acabado en borde de placa superior, esto también ha generado crecimiento de plantas superficiales. Depósitos particulados en las cornisas lo que ha generado escurrideros sucios.
