# REGISTRO FOTOGRÁFICO

# BLOQUE 1

<b>REGISTRO FOTOGRÁFICO</b>		<b>Ficha N° 01</b>
<b>BLOQUE 1</b>	<b>Espacio: FACHADA ESTE</b>

**Calle 68 No. 53 - 45**

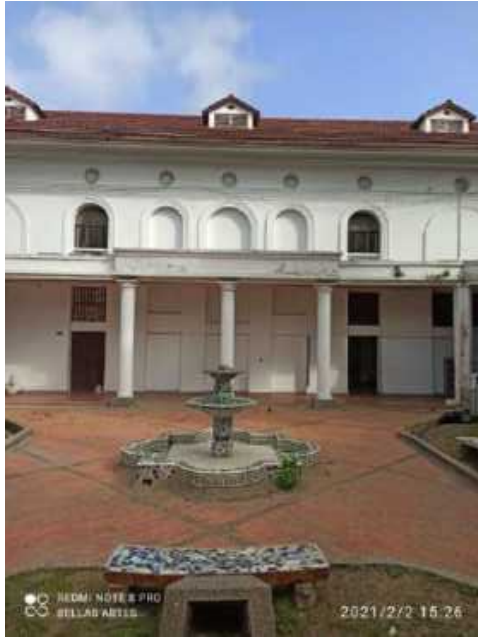
**F-34.** Se observa desprendimiento de material de acabado en borde de placa superior y en columnas, crecimiento de plantas superficiales. Depósitos partículas en las cornisas lo que ha generado escurrideros sucios. Alteración de la fachada se presentan ventanas y óculos sellados.

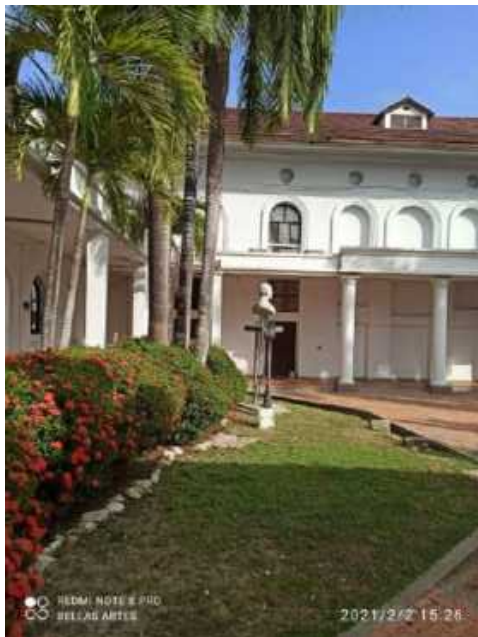
**F-35.** Se presenta acumulación de partículas en las cornisa y superficie exterior de muros, lo que ha generado escurrideros sucios. Alteración de la fachada se presentan ventanas y óculos sellados. La carpintería en madera se encuentra desgastada.

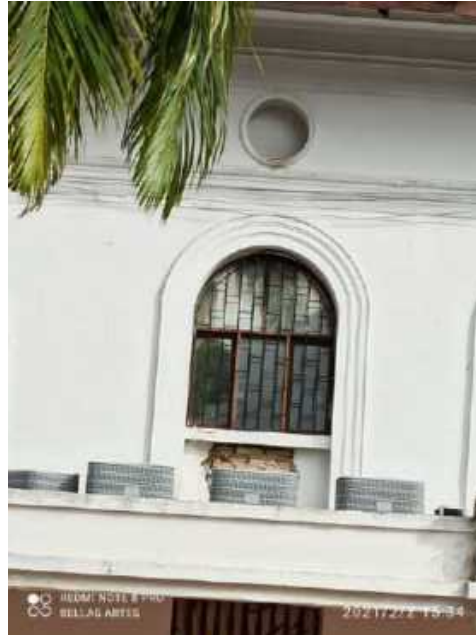
F-36. Se observa perdida de material de superficie de elementos metálicos. Se evidencia alteraciones de la fachada por cuenta de sellamiento de óculos. Perdida de material de recubrimiento de muros. Deposito de partículas y acumulación de excrementos de animales, lo que ha generado escurrideros sucios.

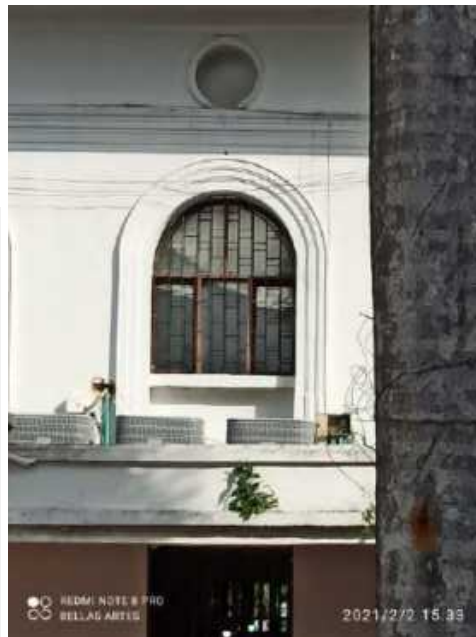
F-37. Se evidencia crecimiento de plantas superficiales y manchas de moho por cuenta de la humedad generada en la placa. Alteraciones de la fachada para instalaciones improvisadas de tuberías. Acumulación de suciedad en las cornisas y superficies exteriores.

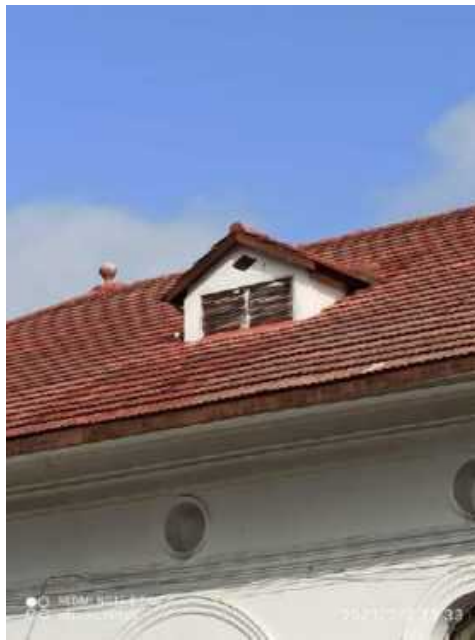
**F-39.** Se presenta acumulación de suciedad en las cornisas y superficies exteriores. Deterioro y falta de mantenimiento en la cubierta. Perdida de material en la superficie de elementos metálicos. Deposito de partículas en la superficie exterior de muros, cornisas y óculos, generando escurrideros sucios.

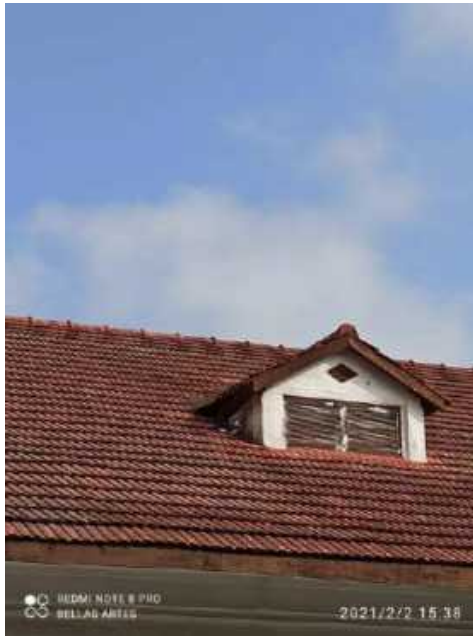
F-40. Se evidencia perdida de material en la superficie de elementos metálicos. Acumulación de excremento de animales alojados en la cubierta.

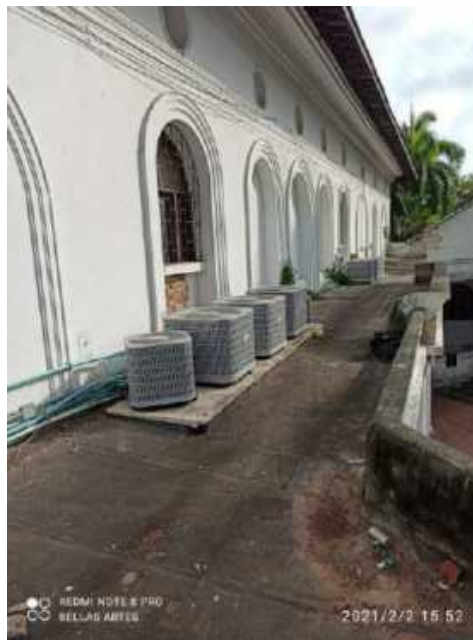
F-41. Se presenta humedad en la superficie de la placa, lo que ha generado filtraciones y crecimiento de plantas superficiales. Acumulación de elementos y falta de mantenimiento a la impermeabilización de la terraza.

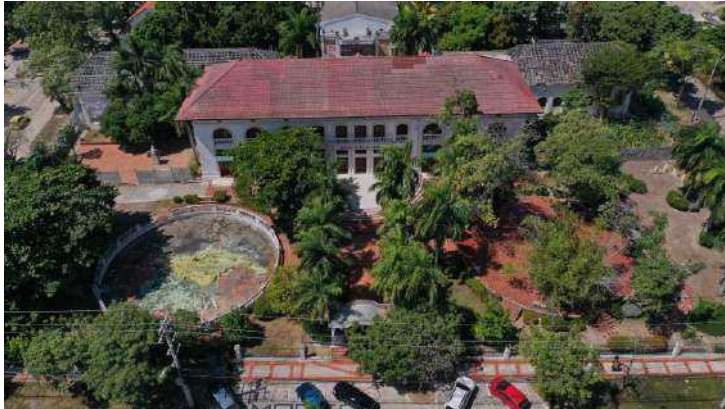
F-42. Cubierta a cuatro aguas con tejas de tipo marsellesa en cemento y armadura de madera, esta presenta deterioro por desgaste propio del material.

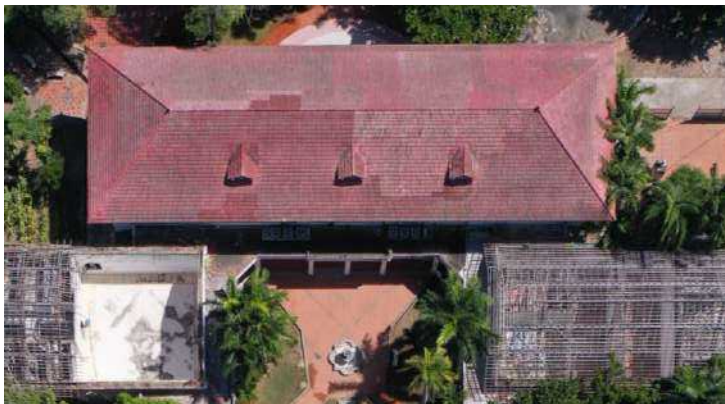
F-43. No se evidencian piezas faltantes, se presentan manchas de humedad y depósitos de excrementos de animales, bajo la cubierta de las buhardillas.

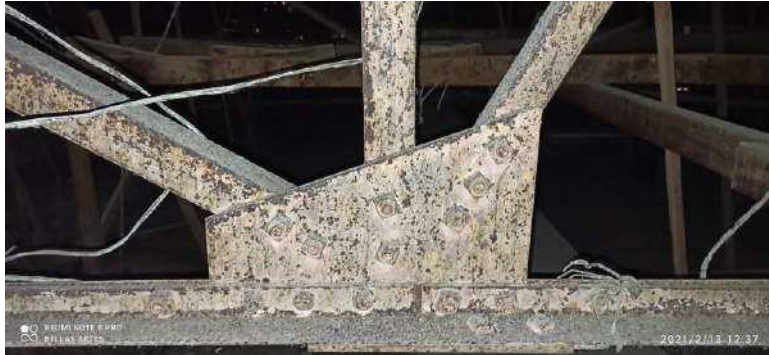
F-44. Perdida de material en la superficie de los elementos metálicos que conforman la estructura de la cubierta.

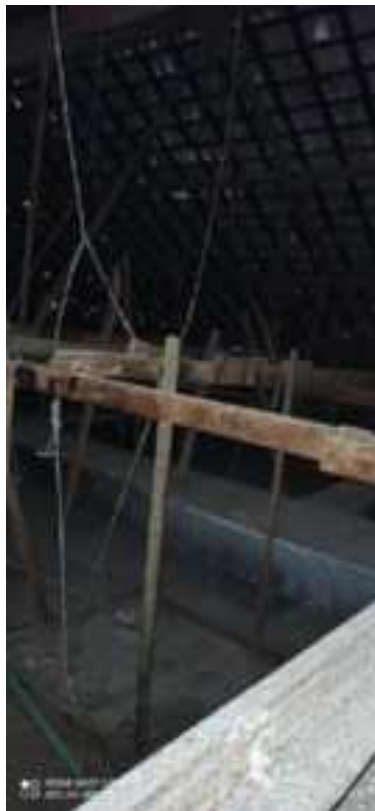
F-45. Se presenta humedad en los elementos de madera y perdida de material en la superficie de elementos metálicos conformante de la estructura.

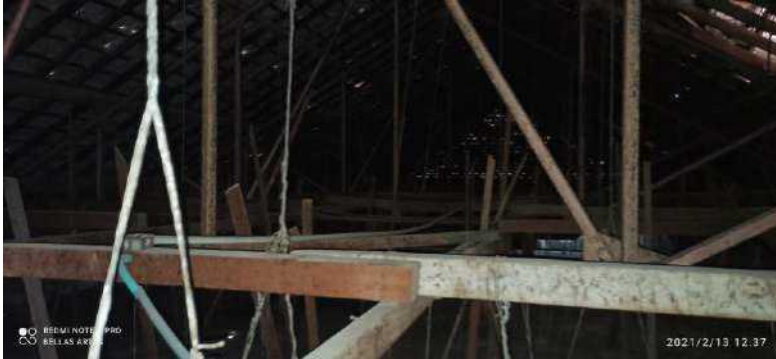
F-46. Perdida de material en la superficie de los elementos metálicos que conforman la estructura de la cubierta.

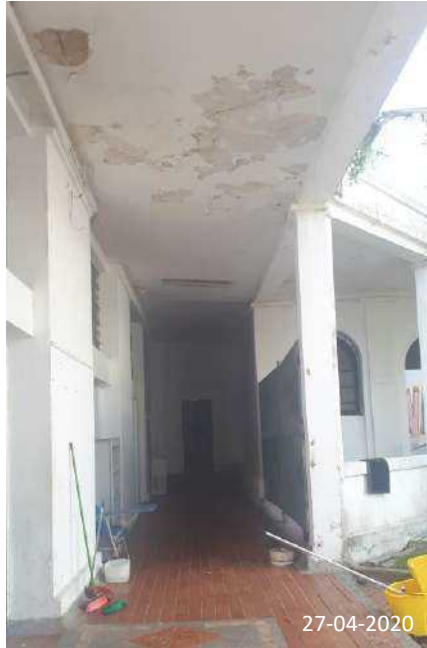
**F-48.** Perdida de material de acabado de cielo raso por empozamiento de agua en placa superior. Desprendimiento de material de acabado, fisuras de muros y humedad por capilaridad. Desgaste de acabado de pisos. Se presentan manchas por humedad y falta de mantenimiento.

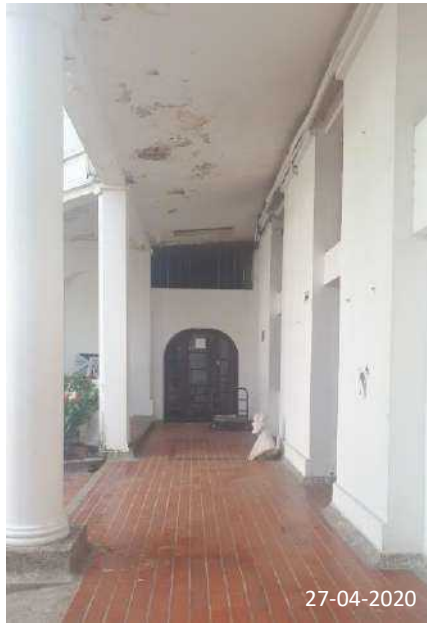
**F-49.** Perdida de material de acabado de cielo raso por empozamiento de agua en placa superior. Desprendimiento de material de acabado y fisuras de muros. Manchas en material de acabado de pisos. Se presentan manchas por humedad y falta de mantenimiento.

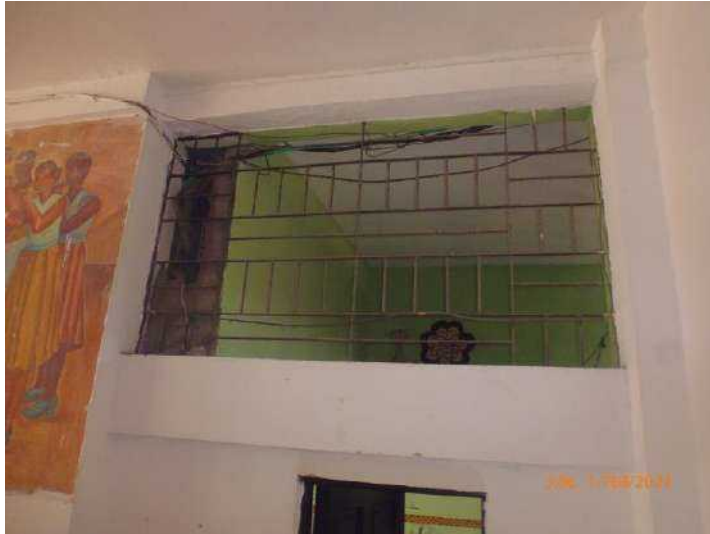
F-50. Perdida de material en la superficie de elementos metálicos. Cableado sobrepuesto sobre los muros sin ningún tipo de manejo técnico.

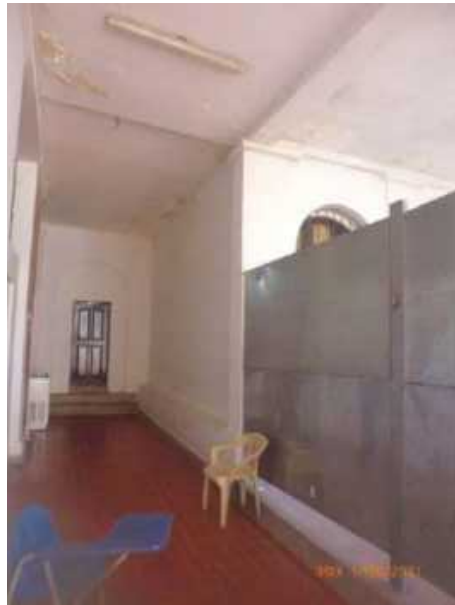
F-51. Desprendimiento de material de acabado de cielo raso, por empozamiento de agua lluvia sobre la placa superior. Fisuras en muros y desgaste de material de acabado de pisos.

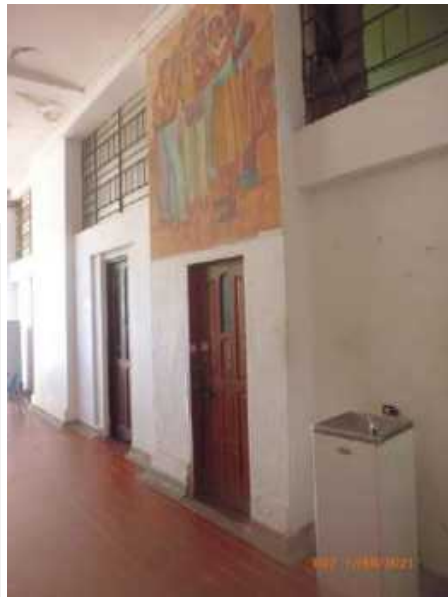
F-53. Presencia de humedad capilar ascendente y desprendimiento de material de acabado de muros. Deterioro en murales. Perdida de acabado de cielo raso por filtraciones a través de la placa superior. Deterioro en carpintería de madera.

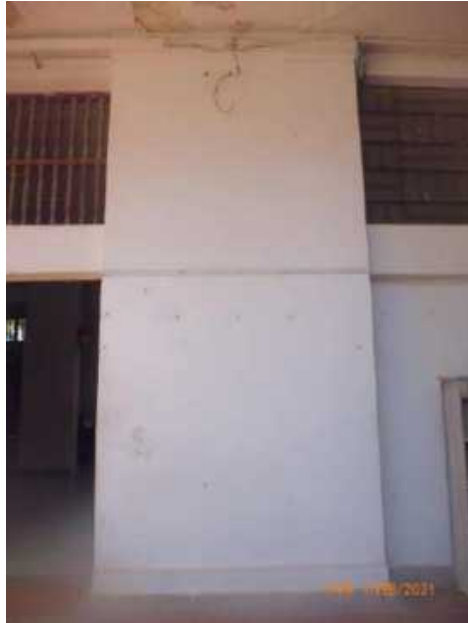
F-54. Presencia de humedad capilar ascendente y desprendimiento de material de acabado de muros. Deterioro en murales. Pérdida de acabado de cielo raso por filtraciones a través de la placa superior. Deterioro en carpintería de madera.

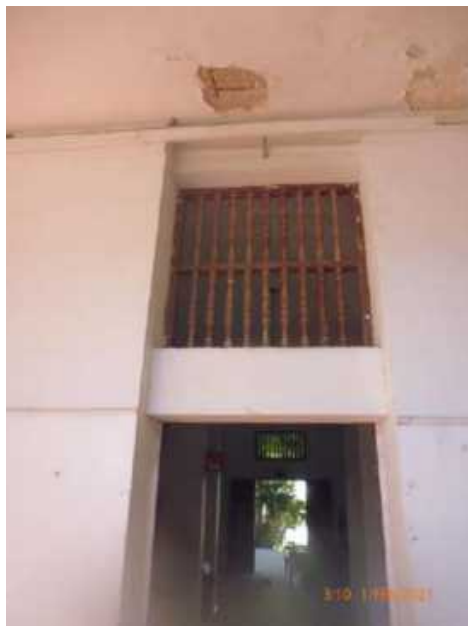
F-55. Desprendimiento de material de acabado de muros y recubrimiento de cielo rasos. Pérdida de acabado de cielo raso por filtraciones a través de la placa superior. Deterioro y acumulación de suciedad en carpintería de madera.

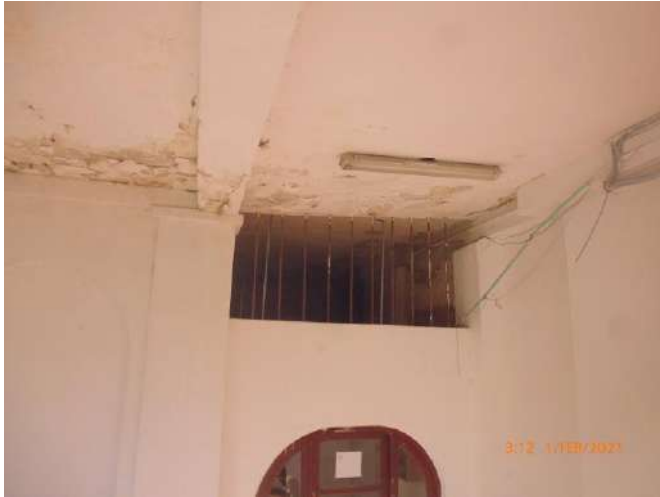
F-56. Perdida de material en la superficie de elementos metálicos. Desprendimiento de material de cielo raso por humedad en placa superior. Cableado y tuberías sobrepuesta sobre muro.

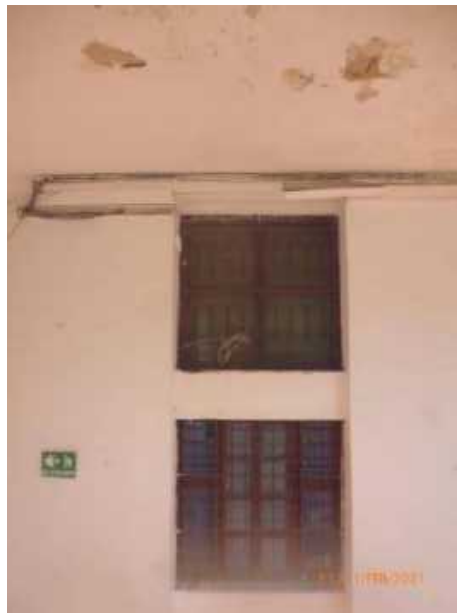
F-57. Desprendimiento de material de acabado de cielo raso. Tuberías y cableado instalado sobre muros de manera improvisada. La carpintería en madera se encuentra deteriorada y los elementos metálicos oxidados.

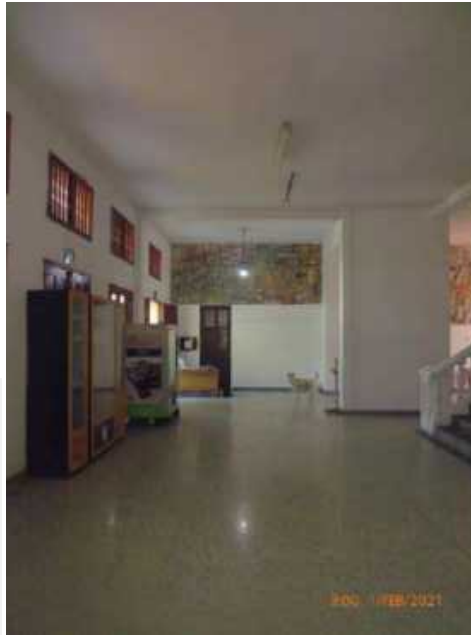
F-60. Se evidencia deterioro en elementos de madera. Se presentan fisuras en cielos raso y muros. Algunas piezas del acabado de piso presentan fisuras.

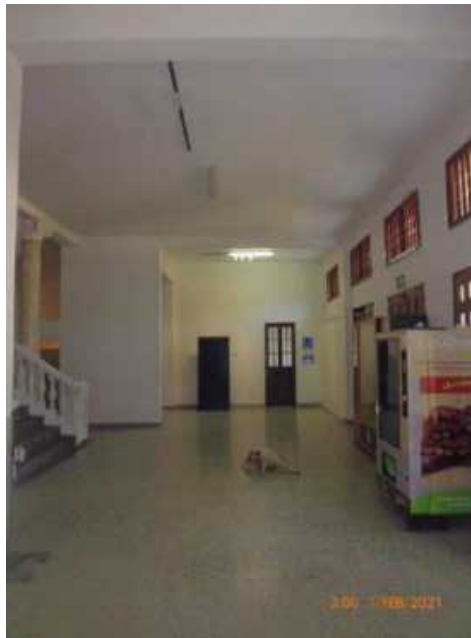
F-61. Se evidencian fisuras en cielo raso y pisos. Algunos elementos de alumbrado se encuentran sueltos.

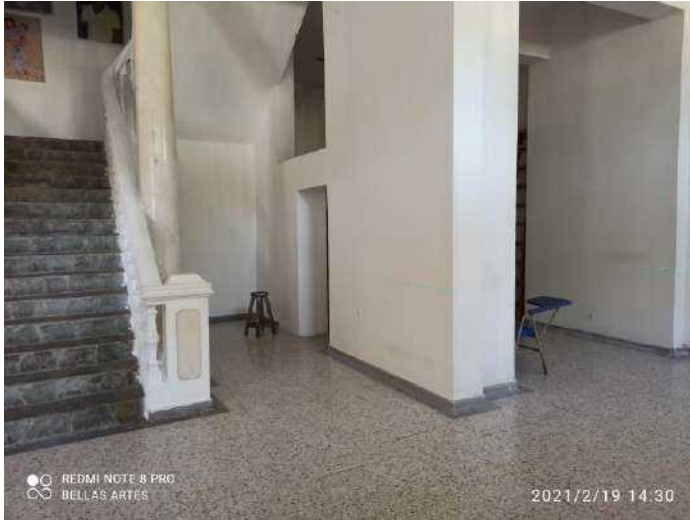
F-62. Algunas piezas del acabado de piso presentan fisuras. Se presentan manchas de humedad y suciedad en muros.

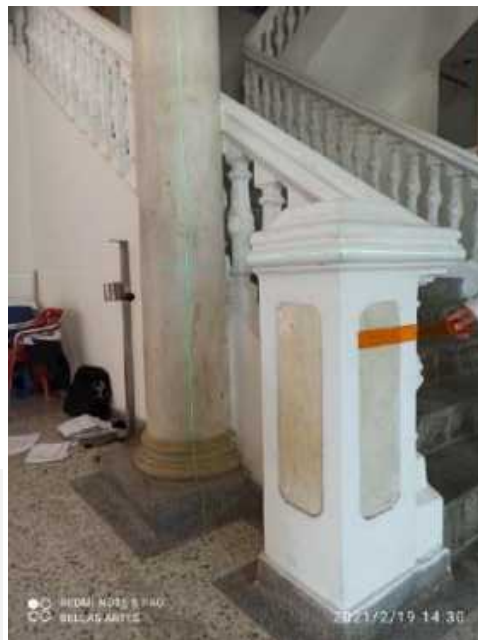
F-63. Se evidencian manchas en pisos y desgaste en elementos conformantes de la baranda.

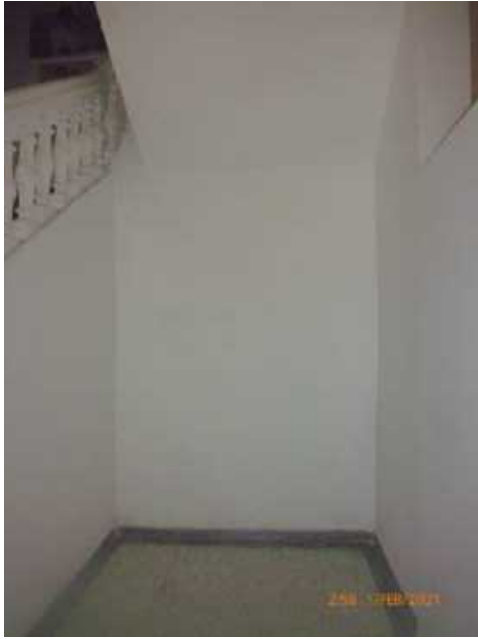
F-64. Se evidencian manchas de humedad por capilaridad, fisuras y manchas en muros.

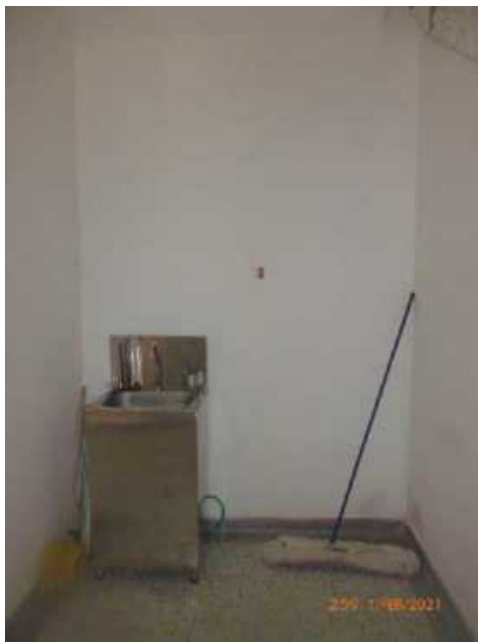
F-65. Se presentan manchas de humedad por capilaridad y fisuras en muros.

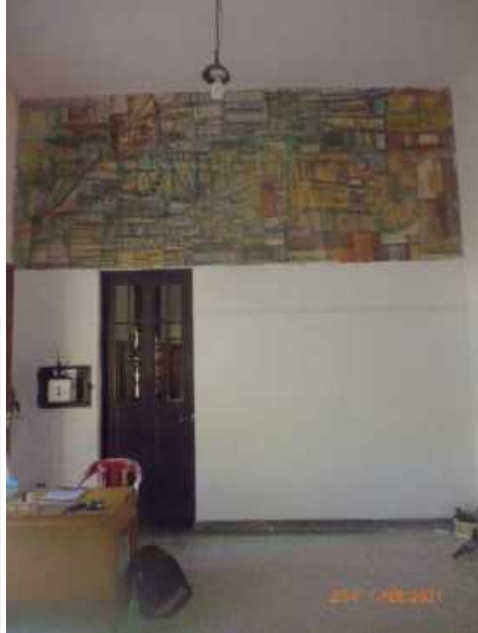
**F-66.** Se evidencian manchas de humedad por capilaridad, fisuras y manchas en muros. Deterioro en murales. La carpintería de madera se encuentra desgastada. Instalaciones sobrepuestas.

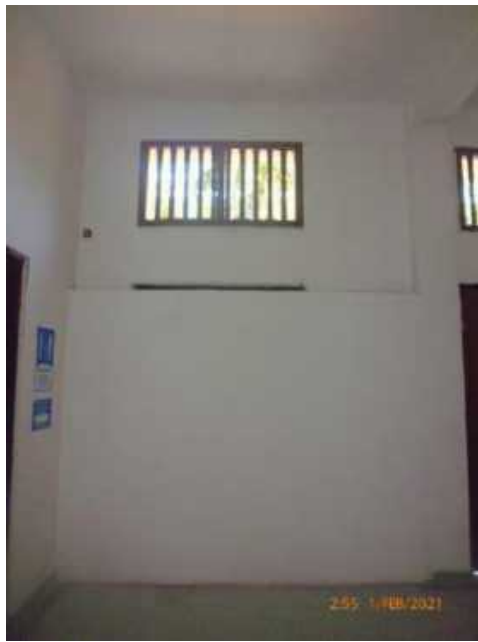
**F-67.** Se presentan manchas de humedad por capilaridad. Deterioro de la carpintería de madera. El vano de la puerta se encuentra tapiado.

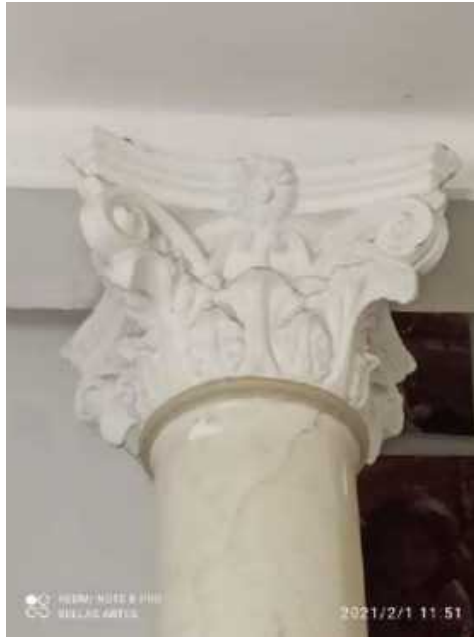
**F-68.** Se evidencia deterioro en capitel de columna interna. Dilatación entre viga y placa superior. Acumulación de partículas ensuciantes en las molduras.

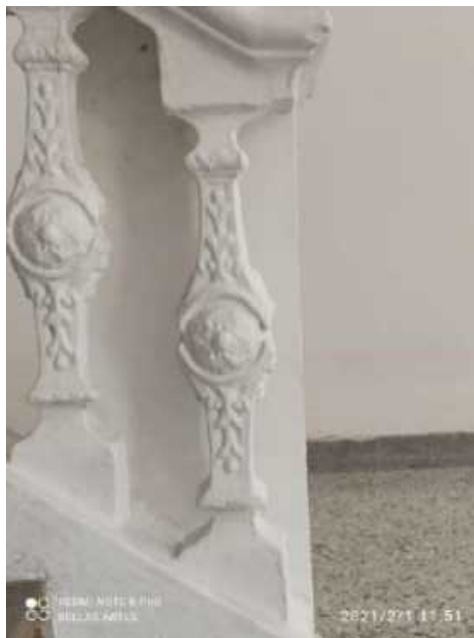
**F-69.** Se presentan fisuras en material de acabado, acumulación de suciedad y pérdida de material de balaustres.

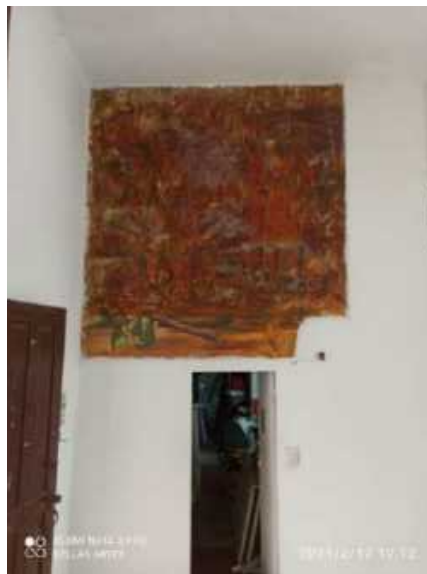
F-71. Se presenta pérdida de una parte del mural de estilo costumbrista, se encuentra un avanzado estado de deterioro.

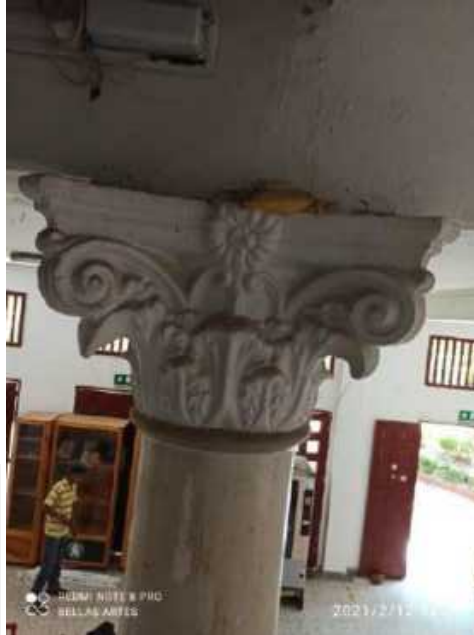
F-72. Se evidencian fisuras en la moldura y acumulación de suciedad sobre el capitel.

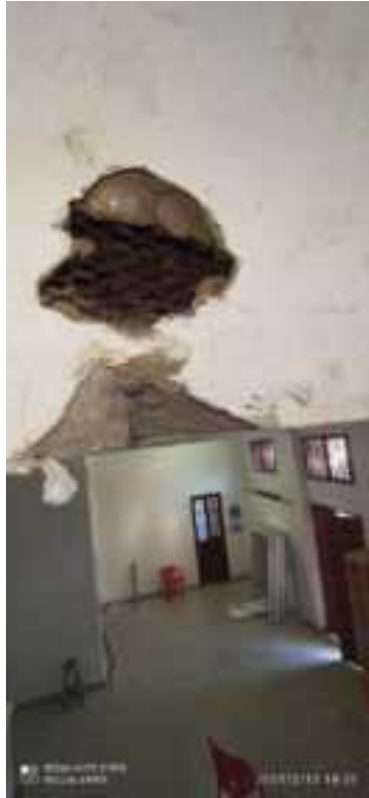
F-74. Se evidencia perdida de material de recubrimiento y oxidación en la malla eslabonada.

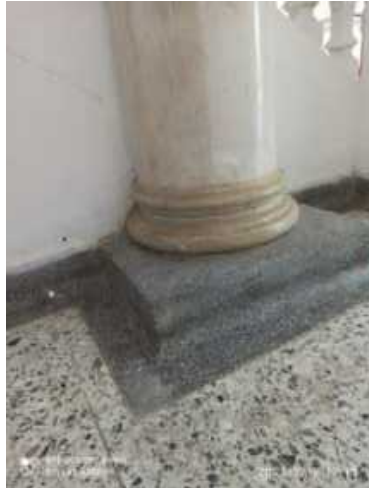
F-75. Se presenta humedad por capilaridad y fisuras en material de acabado de muros. Perdida de material de acabado de muros.

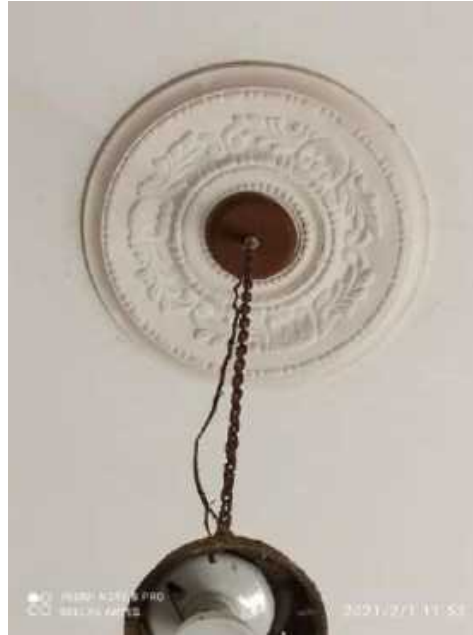
F-76. Se evidencia oxidación en elementos de alumbrado. Acumulación de suciedad en rosetones.

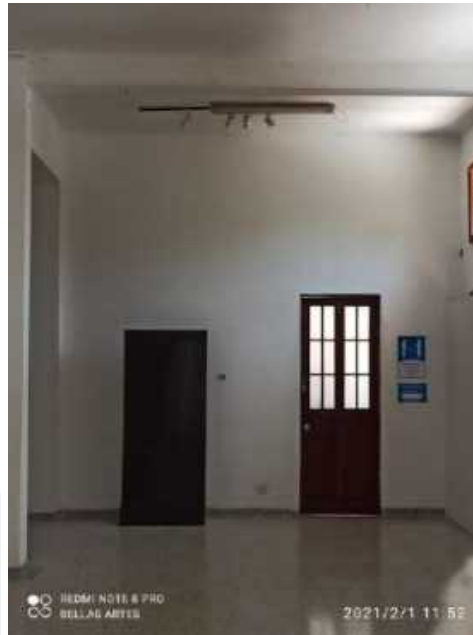
F-77. Se presenta deterioro en la carpintería en madera, fisuras en muros.

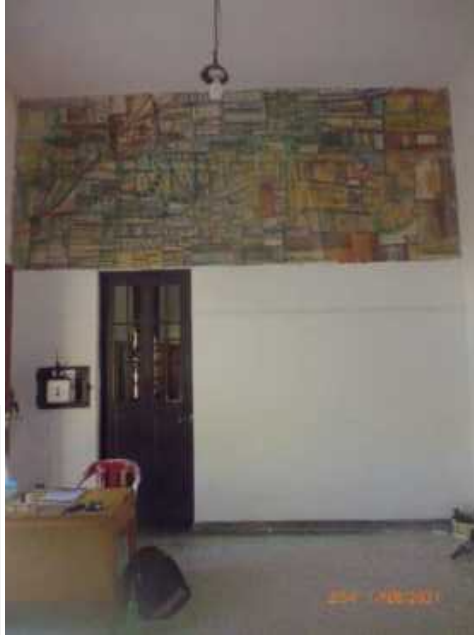
F-78. El mural de estilo abstracto geométrico, se encuentra conservado sin embargo requiere limpieza y mantenimiento.

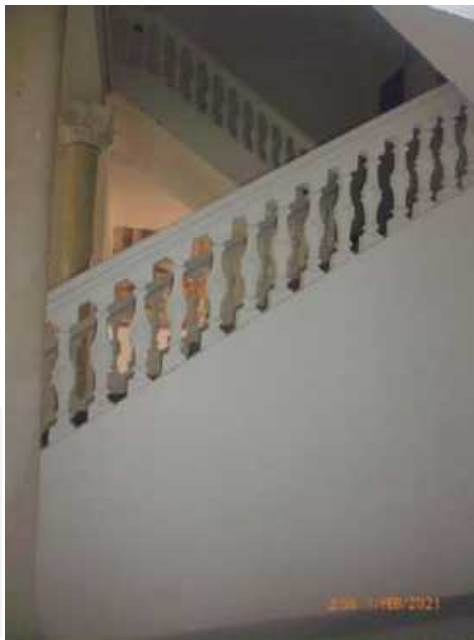
F-79. Se evidencia humedad por capilaridad y fisuras en material de acabado de muros. Acumulación de suciedad en balaustres.

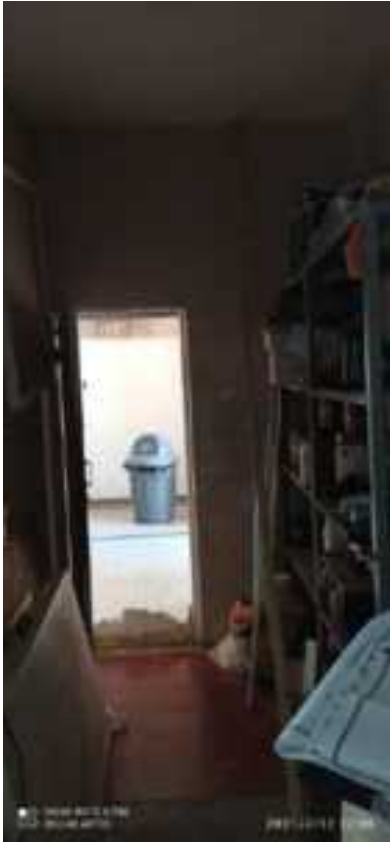
F-80. Se evidencia suciedad por acumulación de objetos. Desgaste de acabado de piso por rozamiento.

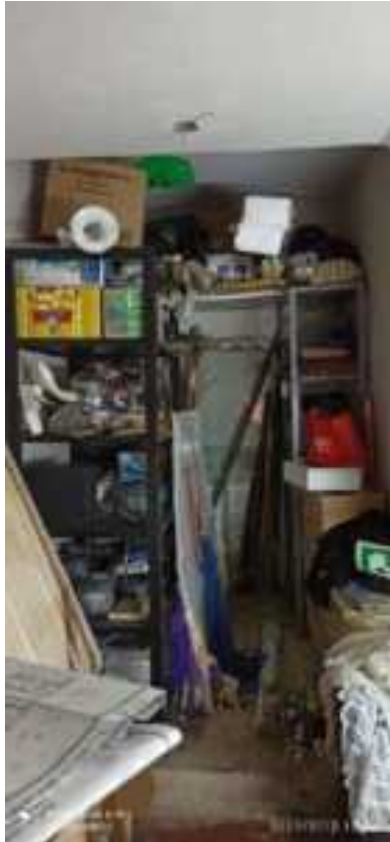
F-81. Desgaste y desprendimiento de material de acabado de pisos. Acumulación de elementos que generan suciedad.

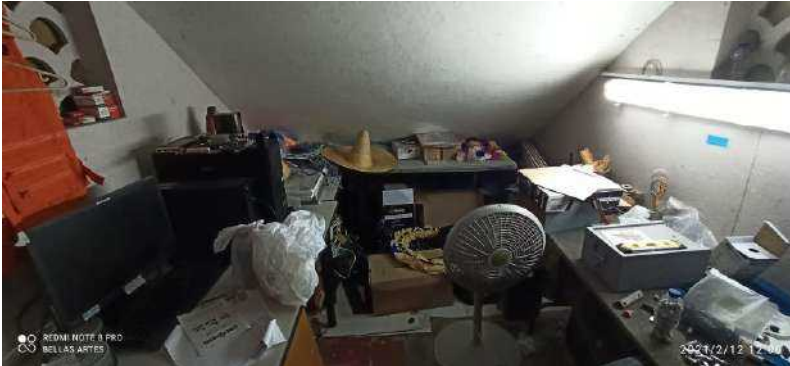
F-82. Se evidencia suciedad por acumulación de objetos. Desgaste de acabado de piso por rozamiento.

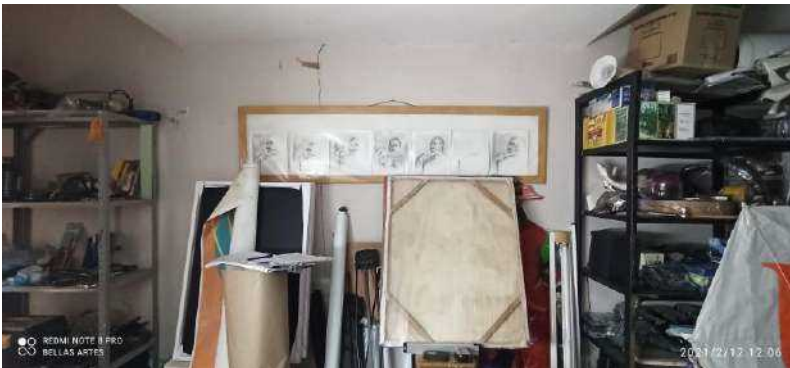
F-83. Se evidencian grietas en muro localizado debajo del descanso de la escalera. Suciedad por acumulación de elementos y falta de mantenimiento periódico.

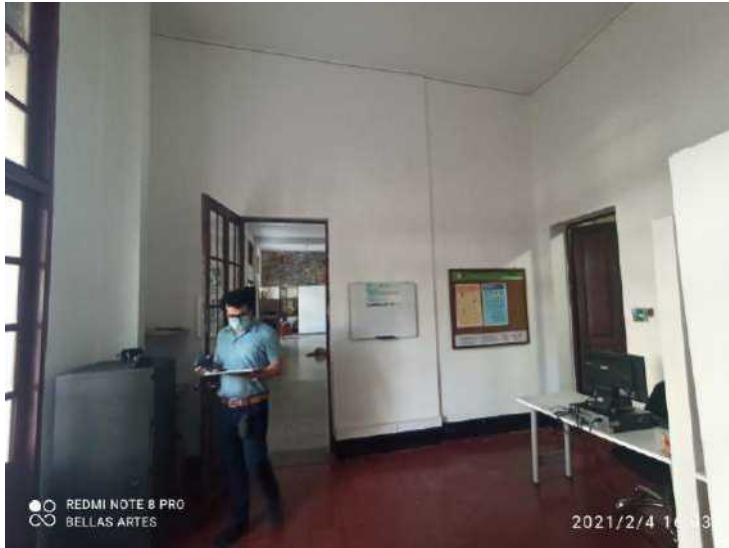
**F-84.** Se presentan fisuras en muros, se encuentran zonas desgastadas de acabado de piso por rozamiento.

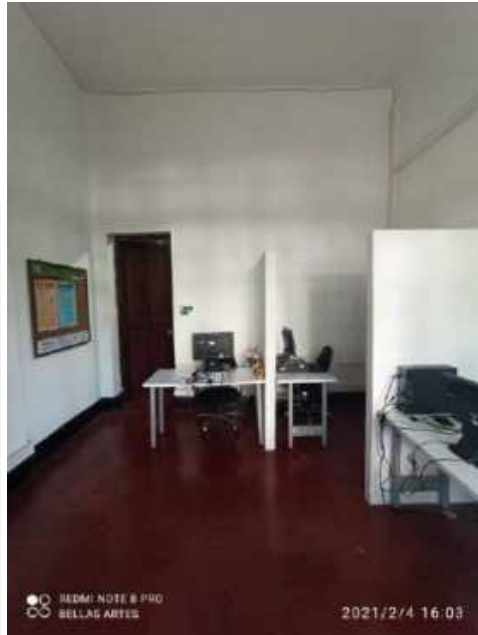
**F-85.** Se evidencian adecuaciones realizadas en el espacio mediante divisiones de 2 metros aprox de altura; lo que a su vez ha requerido instalaciones sobrepuestas que generan un grado de afectación en los muros. La carpintería de madera se encuentra deteriorada.

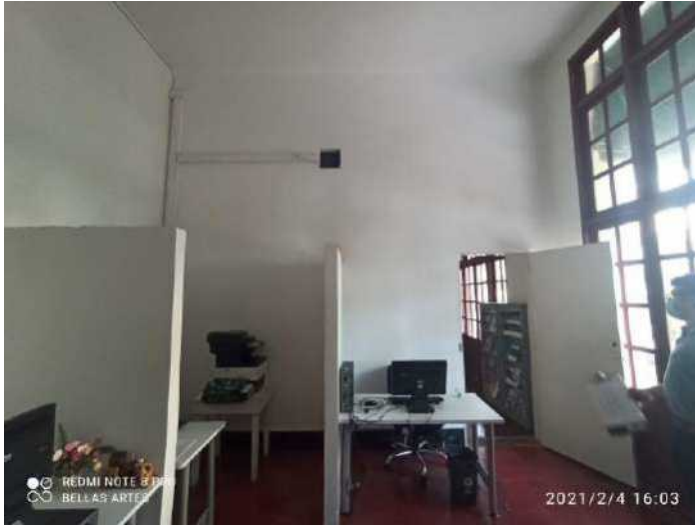
F-86. Se evidencia alteraciones en los muros para adecuación de instalaciones técnicas. Se presentan fisuras en material de recubrimiento de muros.

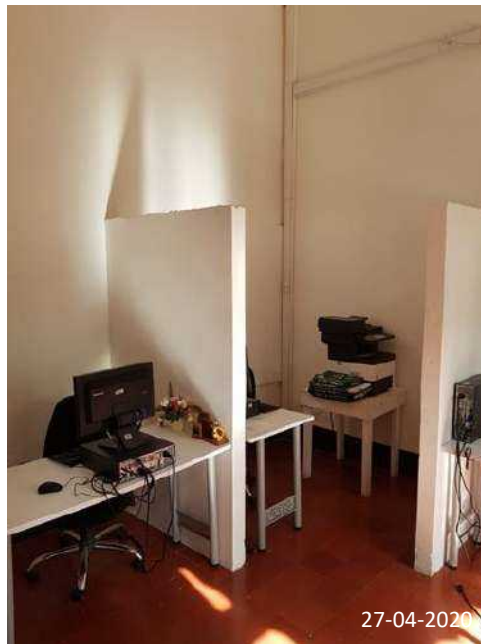
F-87. Se implementan divisiones para generar cubículos de oficinas, lo cual requirió una serie de instalaciones sobrepuestas que afectaron los muros.

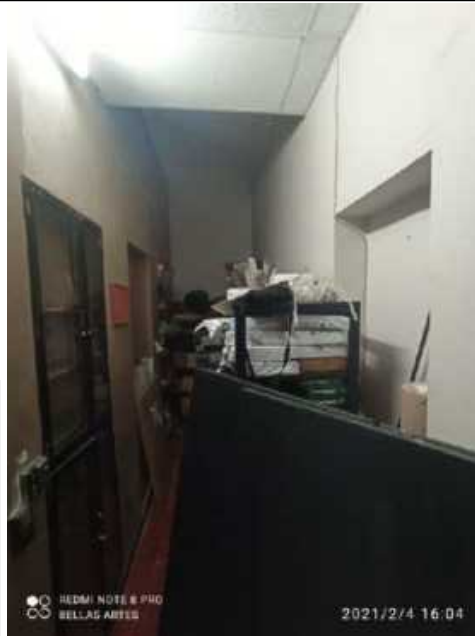
F-88. Se presenta suciedad por falta de mantenimiento y acumulación de elementos. Fisuras y desprendimiento en material de acabado de muros.

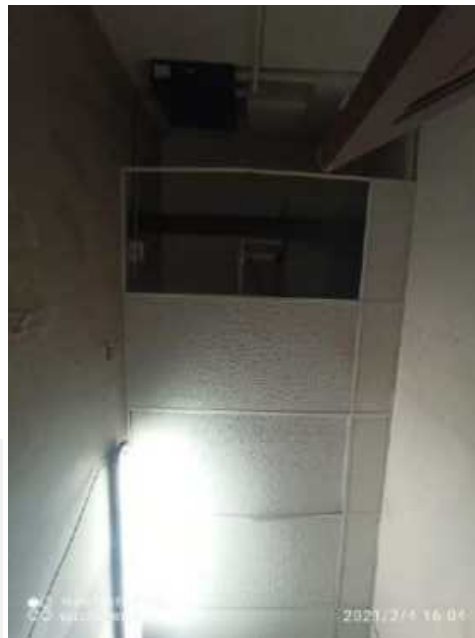
F-89. Se evidencian perdida de paneles del cielo raso. Ausencia de mantenimiento periódico. Cableado sobrepuesto

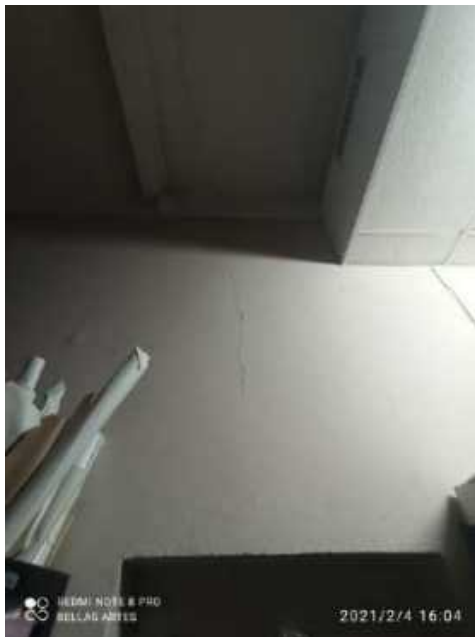
F-90. Se evidencian fisuras en material de acabado de muros y cableado sobrepuesto.

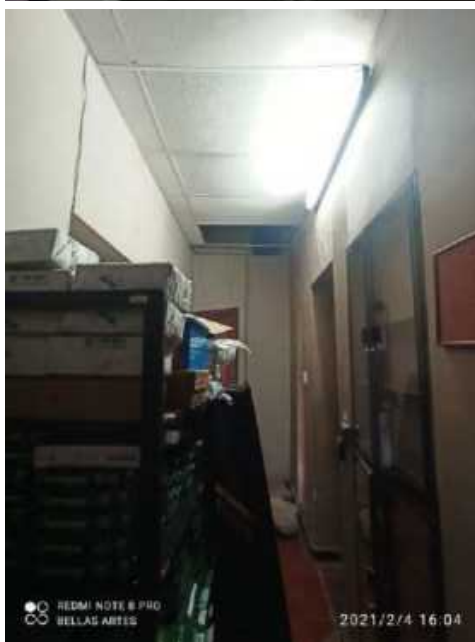
F-91. Se evidencia suciedad por acumulación de elementos. Pandeo en paneles que conforman el cielo raso.

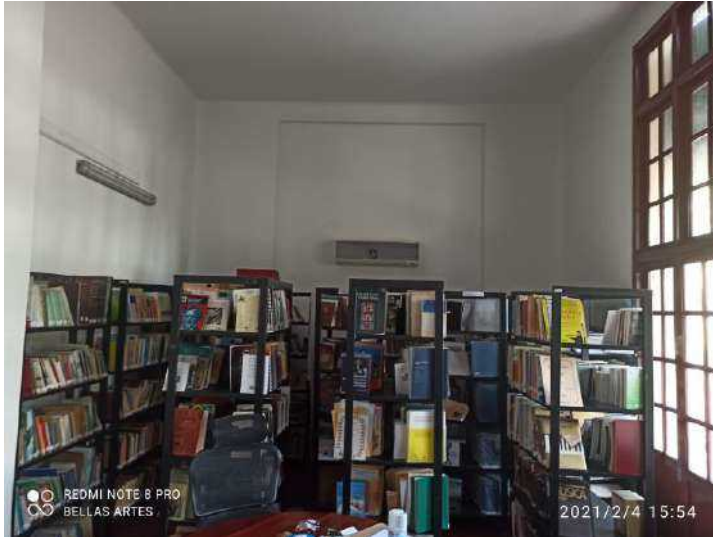
F-92. La carpintería de madera se encuentra sobrepuesta, se evidencian fisuras en muros y cielo rasos.

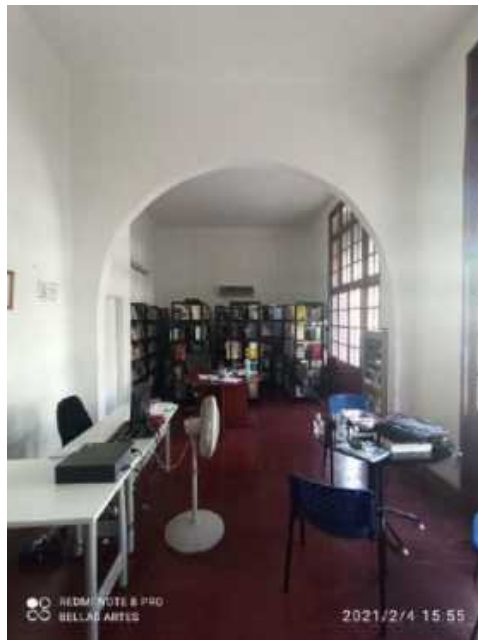
F-93. Se presentan fisuras en material de acabado de muros. Manchas y desgaste de acabado de pisos.

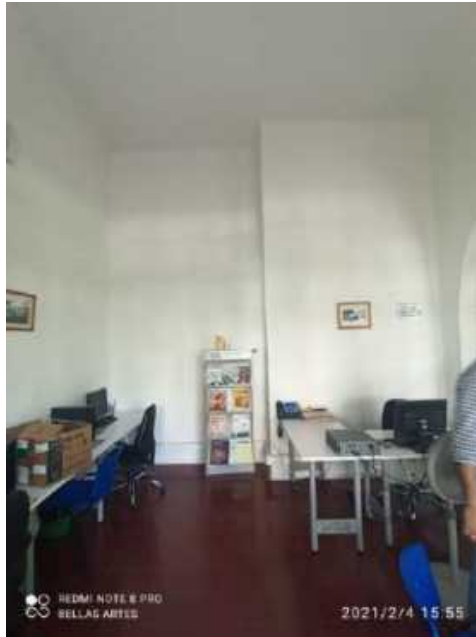
F-94. Se evidencian fisuras en material de acabado de muros. Instalaciones técnicas sobrepuestas para permitir la adecuación de usos complementarios.

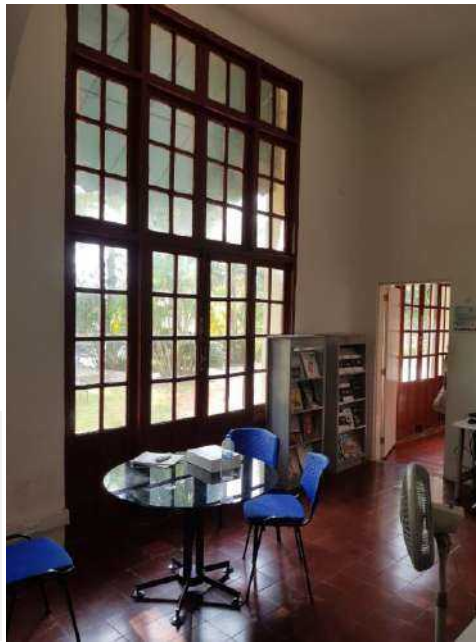
F-95. La carpintería de madera se encuentra deteriorada. Se evidencia manchas en los pisos y deterior en algunas zonas por roce del enchape.

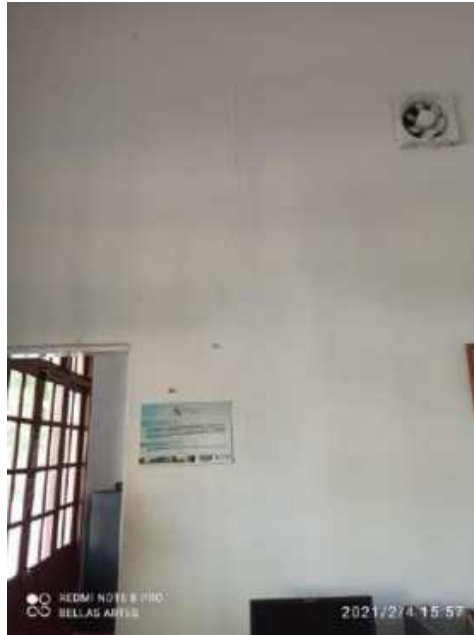
F-97. Se evidencian fisuras de gran longitud en material de acabado de muros.

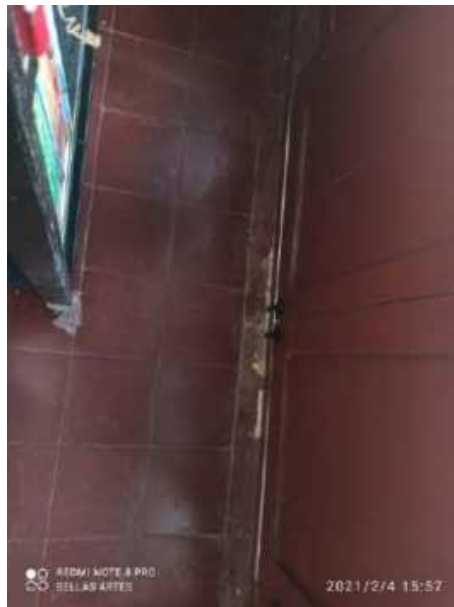
F-99. Perdida y desgaste en material de acabado de pisos. La carpintería de madera se encuentra deteriorada.

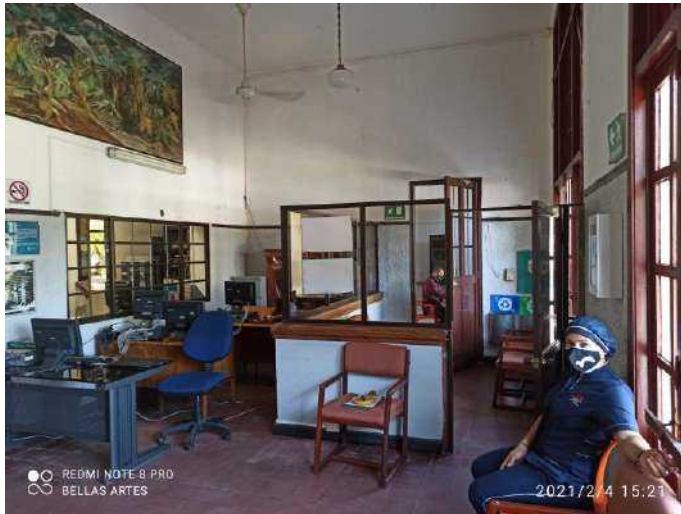
F-100. Se evidencia desgaste por roce en material de acabado de pisos. Alteraciones en muros internos por cuenta de las instalaciones técnicas sobrepuestas.

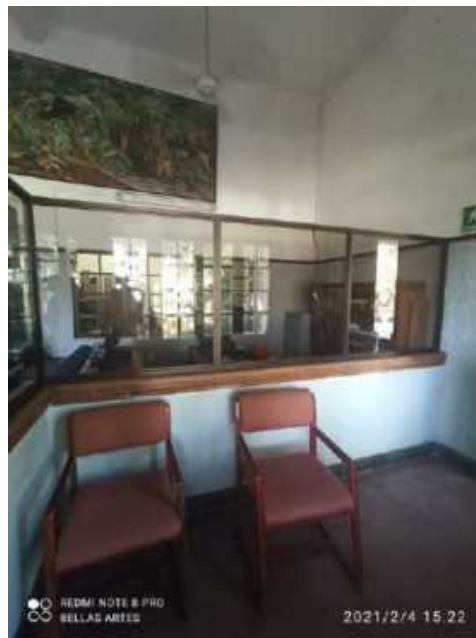
F-101. Se evidencian modificaciones internas para adecuación de nuevos espacios. El mural se encuentra conservado, requiere limpieza y mantenimiento.

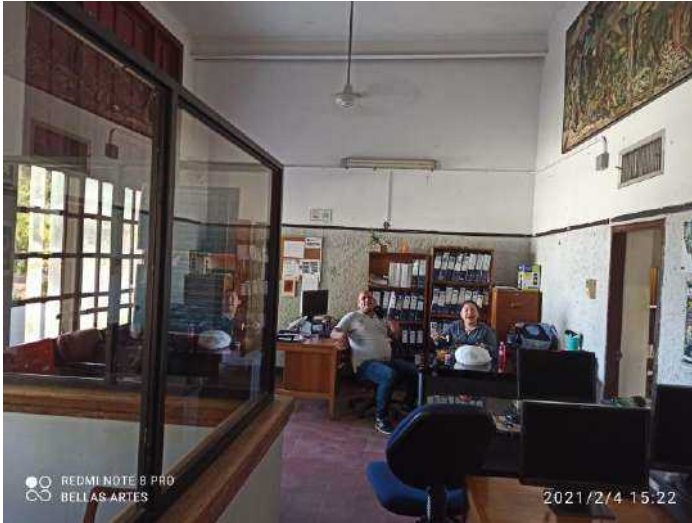
F-102. Se evidencian fisuras en material de acabado de muros, desgaste en pisos. Aparatos en instalaciones técnicas sobrepuestas.

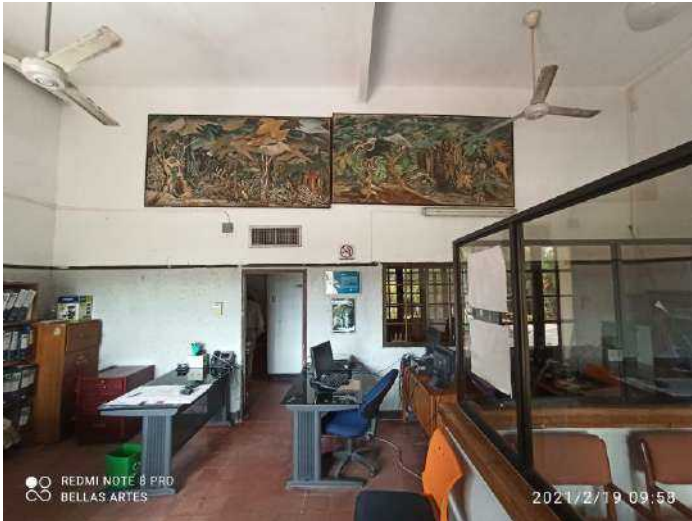
F-103. Se presentan adecuaciones en muros internos por cuenta de adaptación de elementos e instalaciones técnicas. El mural se encuentra conservado, requiere limpieza y mantenimiento.

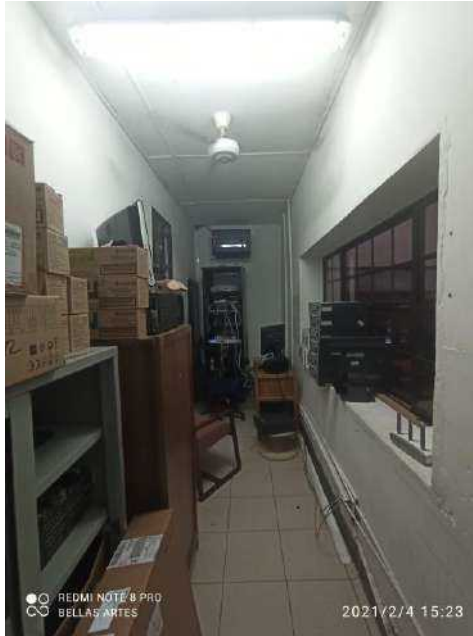
F-105. Se presentan alteraciones en muros por cuenta de instalaciones sobrepuestas. Fisuras en material de acabado de muros.

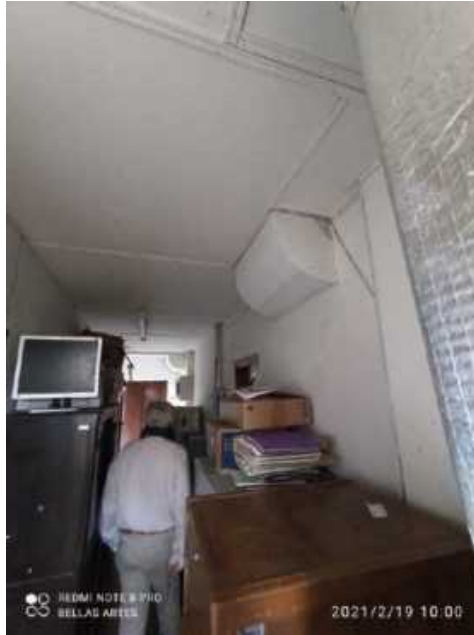
F-107. Se evidencian fisuras en paneles de cielo raso y material de acabado de muros. Presencia de suciedad por acumulación de elementos y falta de mantenimiento periódico.

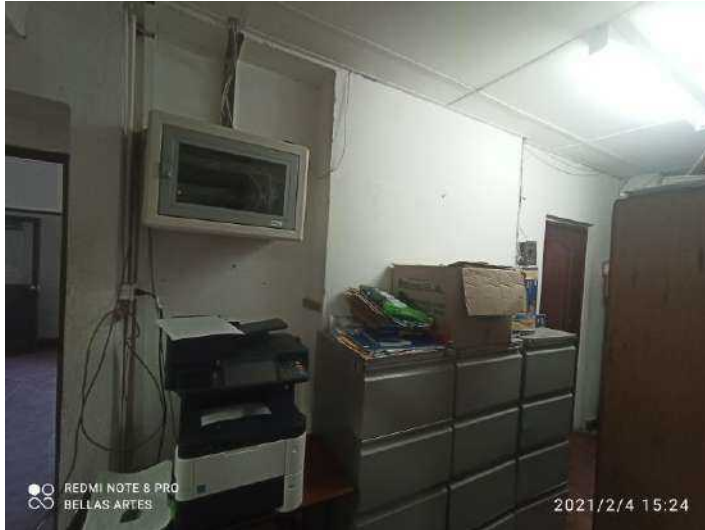
F-108. Se presenta cableado sobrepuesto y suelto sobre el muro. Se realizaron modificaciones para adecuación de instalaciones técnicas.

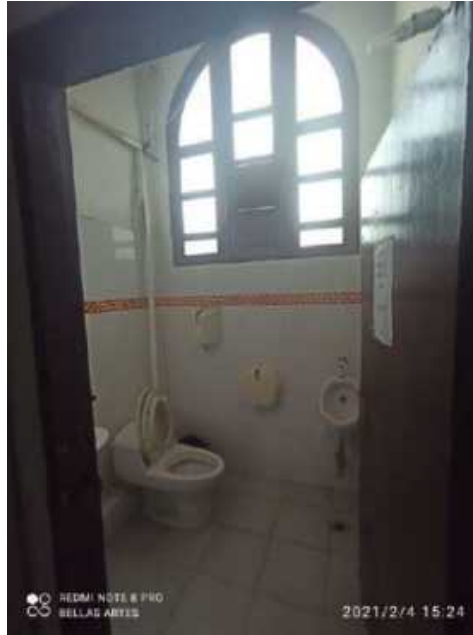
F-110. Se evidencian manchas en enchapes de muros y pisos. Sobreposición de instalaciones técnicas en los muros.

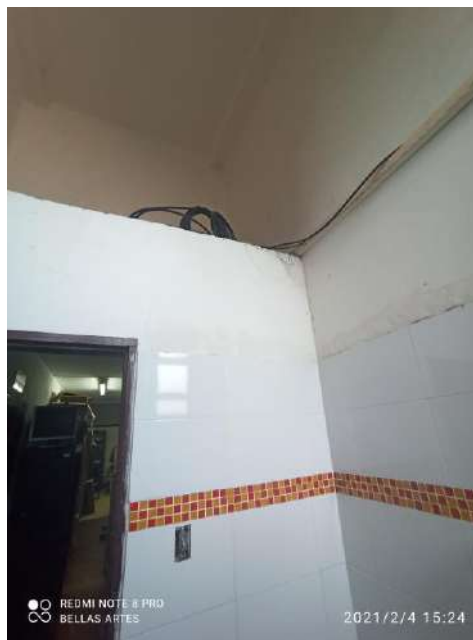
F-111. Se presentan fisuras y desprendimiento de en material de acabado de muros. Instalaciones técnicas sobrepuestas.
