# REGISTRO FOTOGRÁFICO

# BLOQUE 1

<b>REGISTRO FOTOGRÁFICO</b>		<b>Ficha N° 01</b>
<b>BLOQUE 1</b>	<b>Espacio: FACHADA ESTE</b>

**Calle 68 No. 53 - 45**

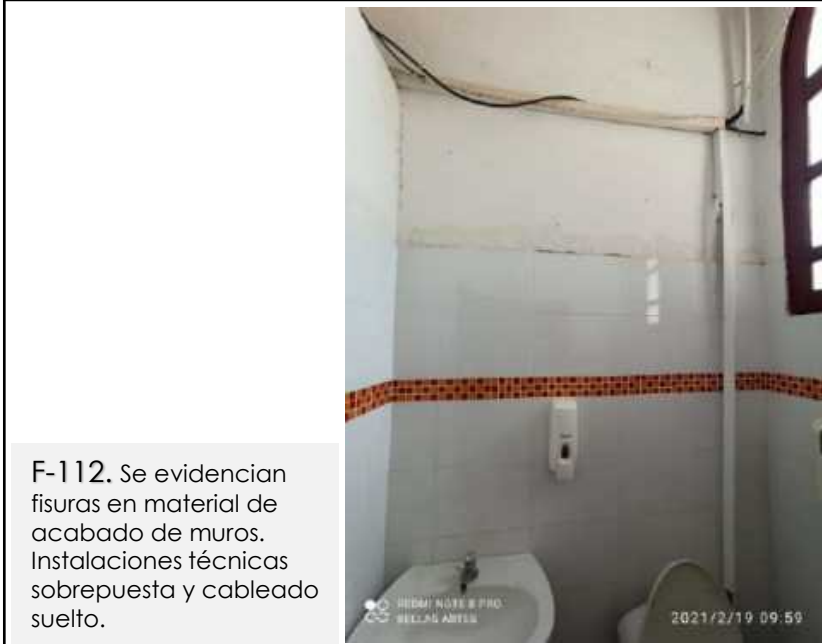
F-112. Se evidencian fisuras en material de acabado de muros. Instalaciones técnicas sobrepuesta y cableado suelto.

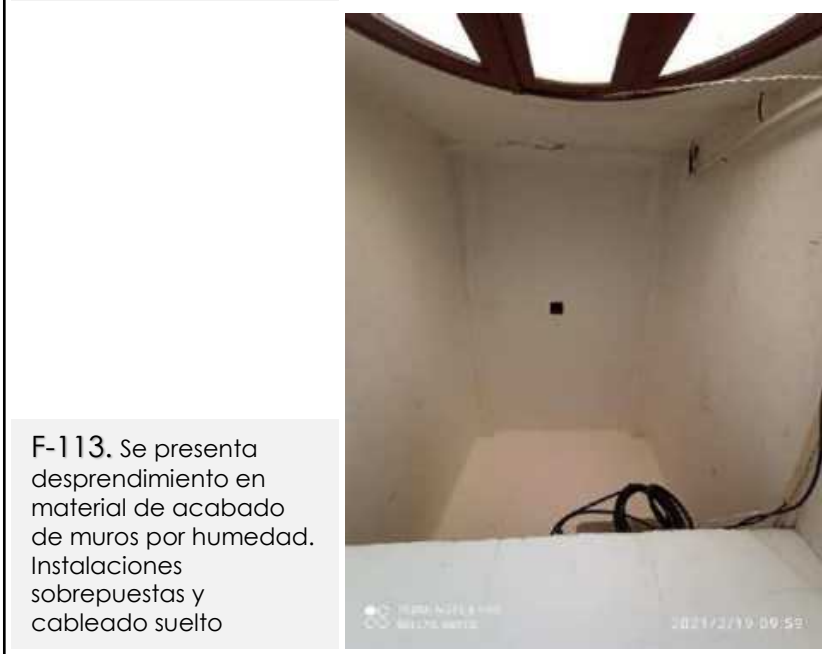
F-113. Se presenta desprendimiento en material de acabado de muros por humedad. Instalaciones sobrepuestas y cableado suelto

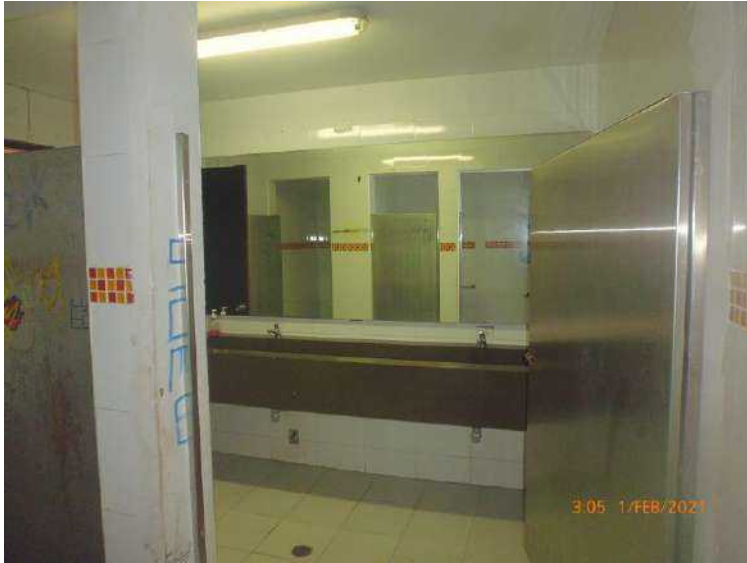
F-114. Se observa grafitado en muros y puertas. Manchas de suciedad por ausencia de mantenimiento periódico.

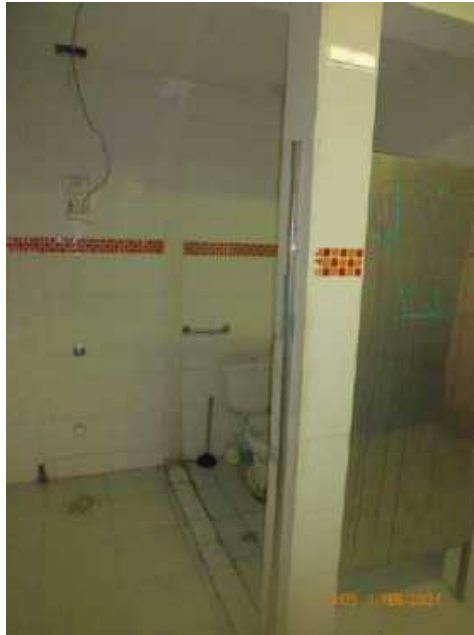
F-115. Se evidencian manchas en enchapes de muros y pisos y en aparatos sanitarios. Deterioro en elementos en acero inoxidable. Suciedad por falta de mantenimiento. Cableado suelto.

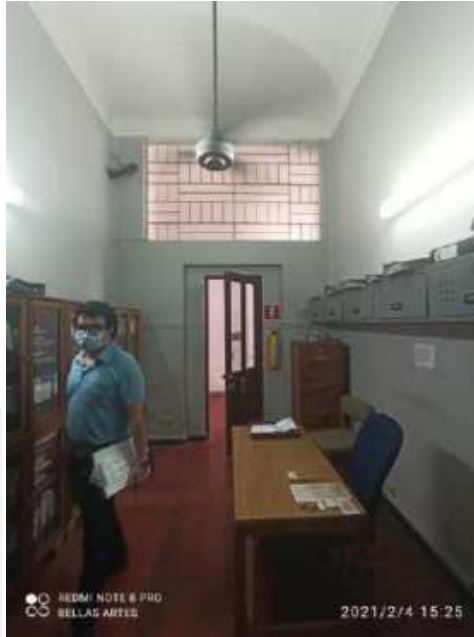
F-116, Se evidencian fisuras en cielo raso y muros. Desprendimiento de material de acabado de muros por humedad capilar ascendente.

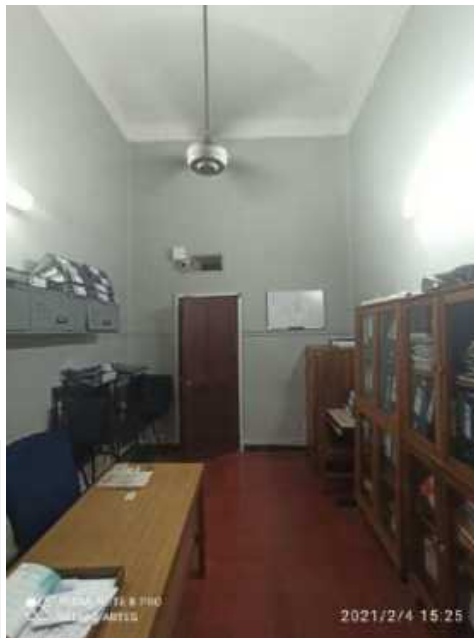
F-119. Se presenta humedad capilar ascendente. Desprendimiento de material de acabado de muros. Desgaste y fracturas en piezas de enchape de pisos.

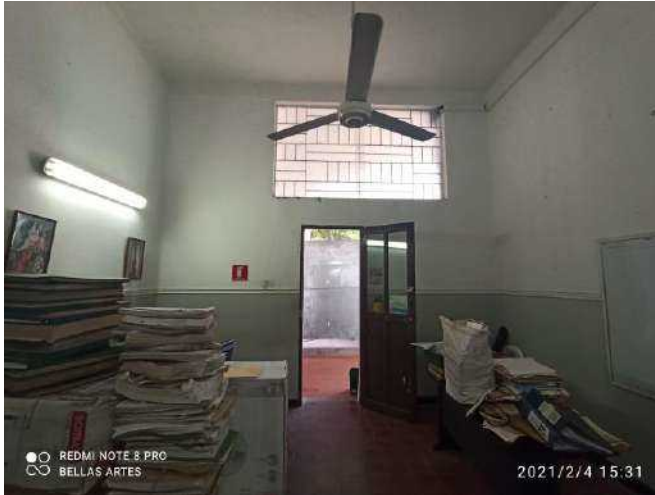
F-120. Se presentan mancha y suciedad en muros por acumulación de elementos y falta de mantenimiento. Se evidencian mancha de material de acabado de muros y cielo rasos.

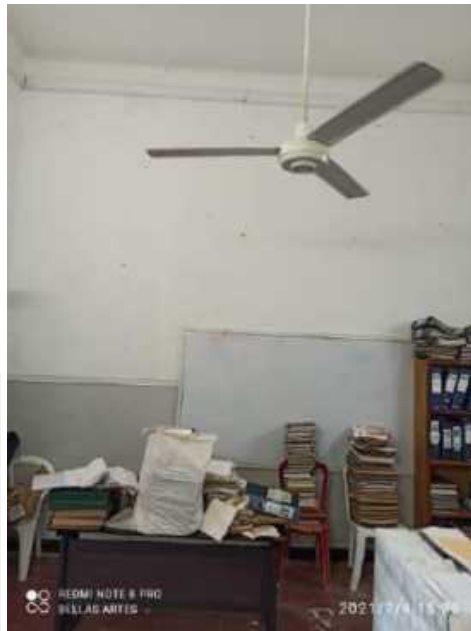
F-121. Deterioro en material de acabado de muros por falta e instalaciones técnicas sobrepuestas. Desgaste en material de acabado de pisos.

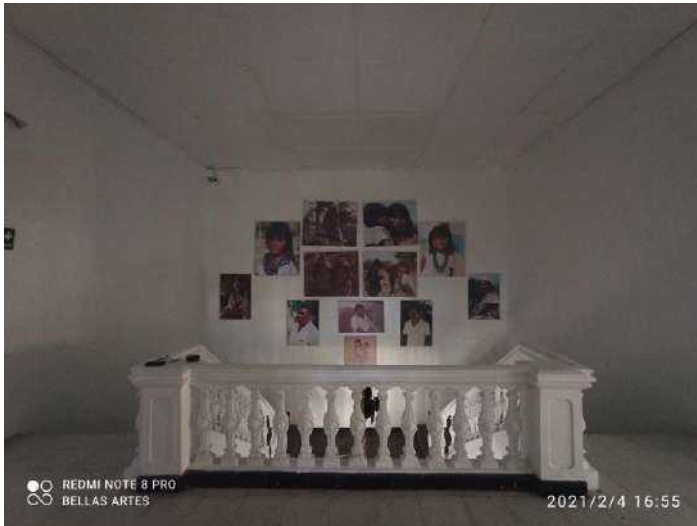
F-122. Se evidencia pandeo en paneles de cielo raso. Desgaste en material de acabado de pisos. Acumulación de suciedad en balaustres.

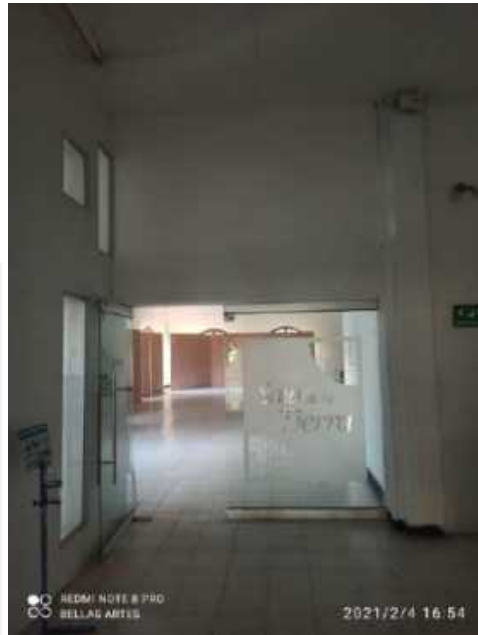
F-123. Se presentan en manchas de corrosión en paneles de cielo raso por posibles filtración a través de la cubierta. Manchas en material de acabado de pisos. Fisuras en material de recubrimiento de muros. Instalaciones sobrepuestas sobre muros.

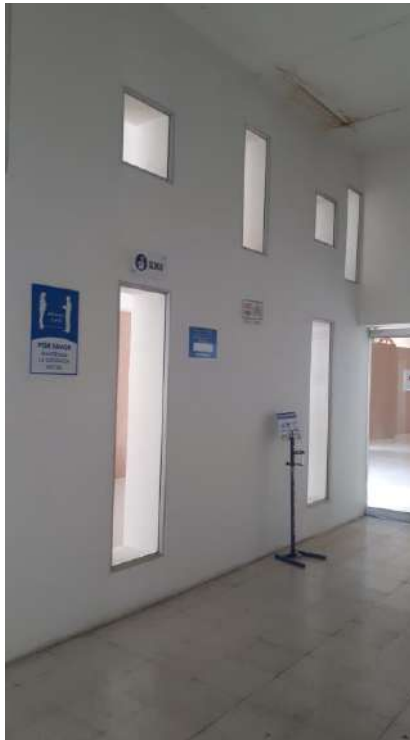
F-124. Se presentan en manchas de corrosión en paneles de cielo raso por posibles filtración a través de la cubierta. Manchas y desgaste en material de acabado de pisos. Fisuras en material de recubrimiento de muros.

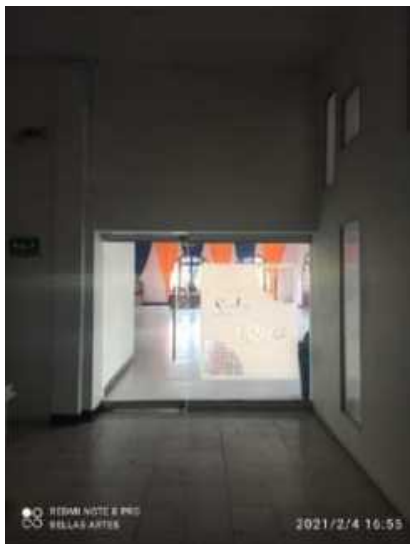
F-125. Se presentan desprendimiento de material de acabado de muros. Desgaste en borde de piezas de enchape de pisos y manchas por falta de mantenimiento.

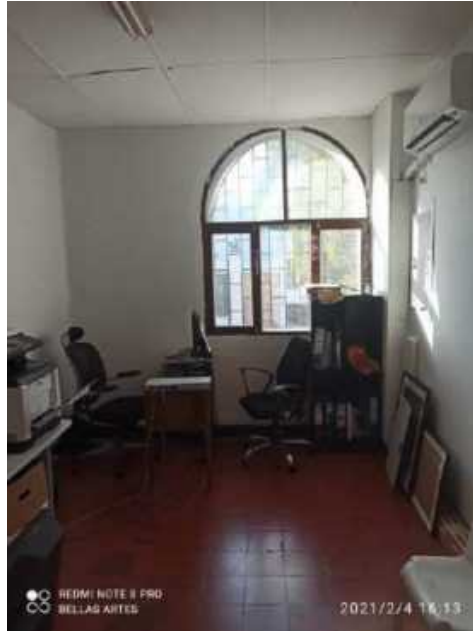
F-126. Se presentan fisuras en material de acabado de muros. Algunos paneles de cielo raso están sueltos. Se realizaron alteraciones en muros por cuenta de instalaciones técnicas. Desgaste en material de acabado de pisos.

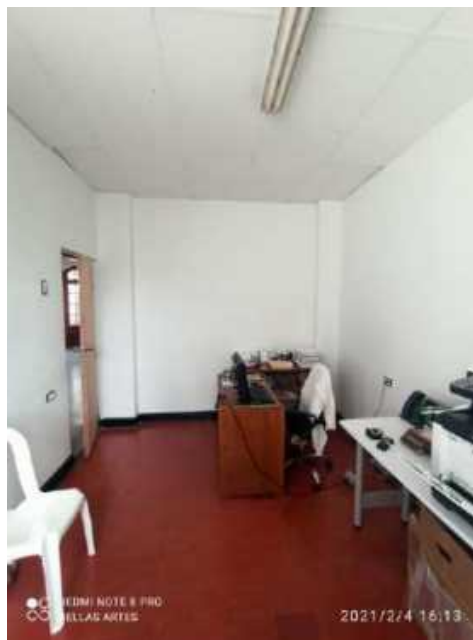
F-127. Se evidencia deterioro en paneles que conforman el cielo raso. Desgaste en material de acabado de pisos. Fisuras en recubrimiento de muros.

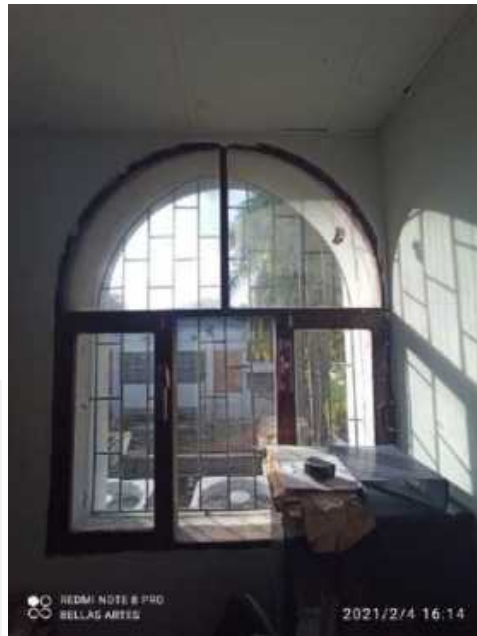
F-129. La carpintería de madera se encuentra deteriorada. Así mismo se evidencia pérdida del material de acabado de elementos metálicos.

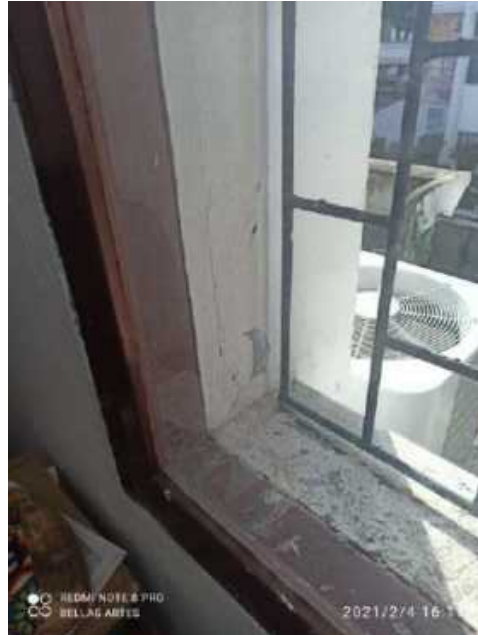
F-130. La carpintería de madera se encuentra deteriorada. Se observan fisuras y desprendimiento de material de acabado e muros por exposición a la intemperie.

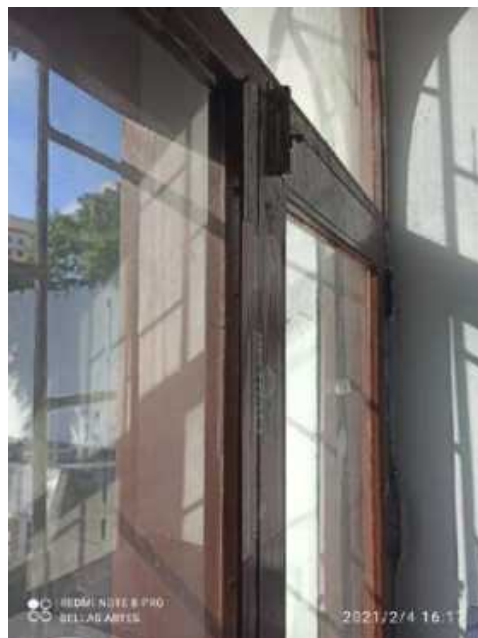
F-131. Se evidencia deterioro en la carpintería de madera por desgaste propio del material y falta de mantenimiento periódico.

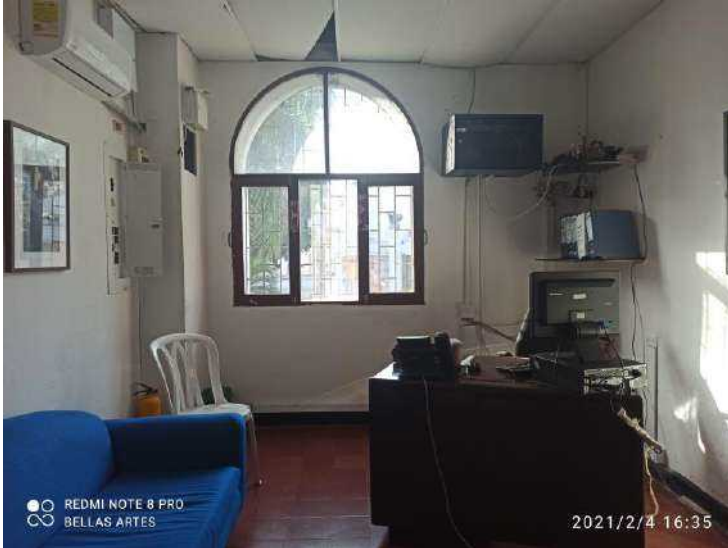
F-132. Alteraciones en muros por instalaciones técnicas sobrepuestas. Los paneles del cielo raso se encuentran sueltos. Se evidencia desprendimiento de material de acabado de muros.

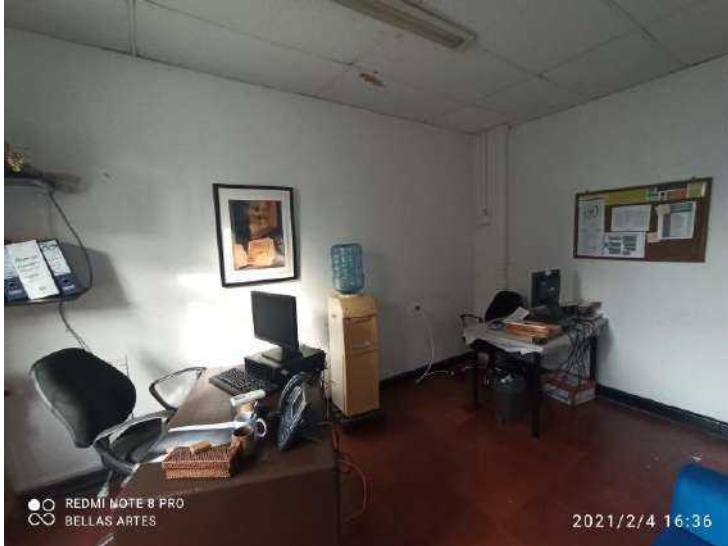
F-134. Se evidencian manchas de humedad en algunos paneles del cielo raso por posible filtraciones en la cubierta.

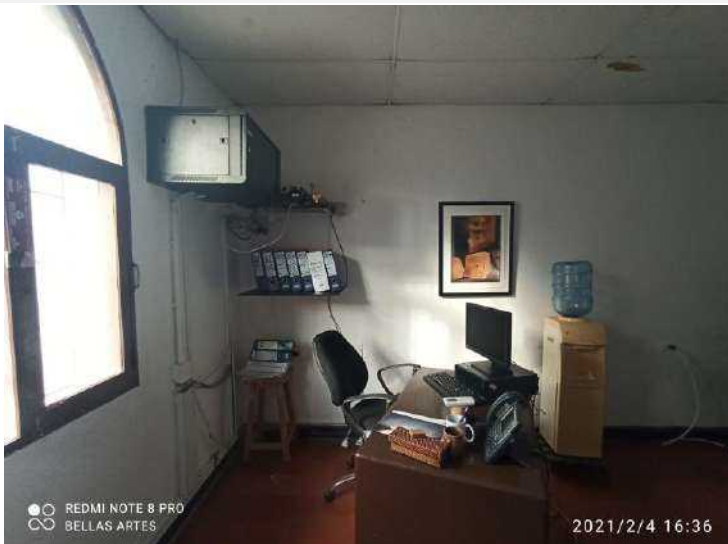
F-135. Se presentación alteraciones en el muro por cuenta de instalaciones técnicas sobrepuestas. Evidencia de humedad en paneles del cielo raso.

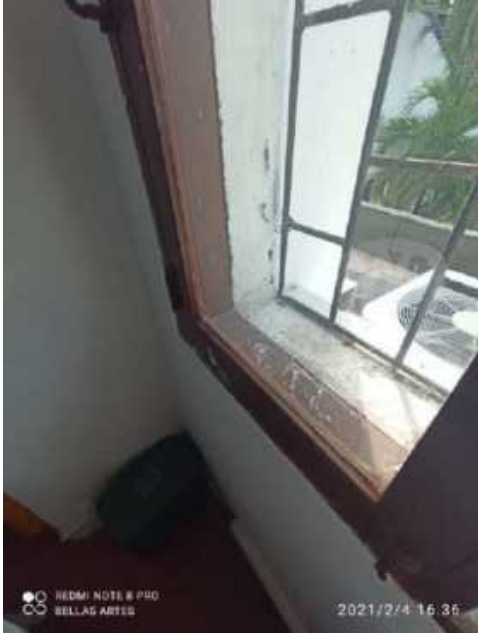
**F-138.** La carpintería de madera se encuentra deteriorada. Se evidencia desprendimiento de material de acabado de muros por exposición a la intemperie. Perdida de material superficial de elementos metálicos.

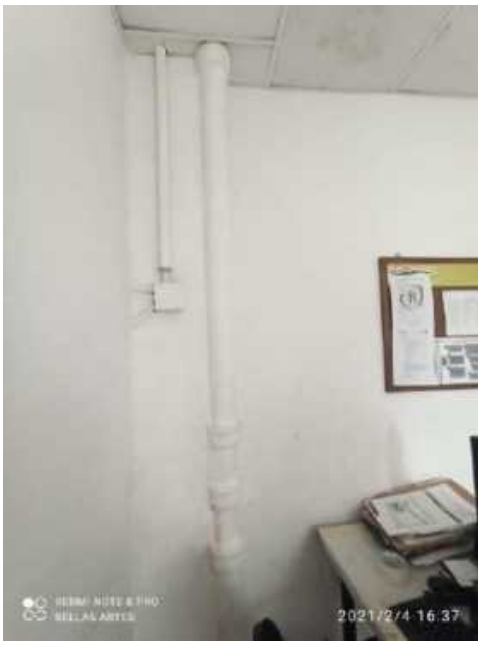
**F-139.** Se presentan manchas de humedad en los paneles del cielo raso por posibles filtraciones de agua lluvia a través de la cubierta. Instalación de tuberías sobrepuestas en el muro

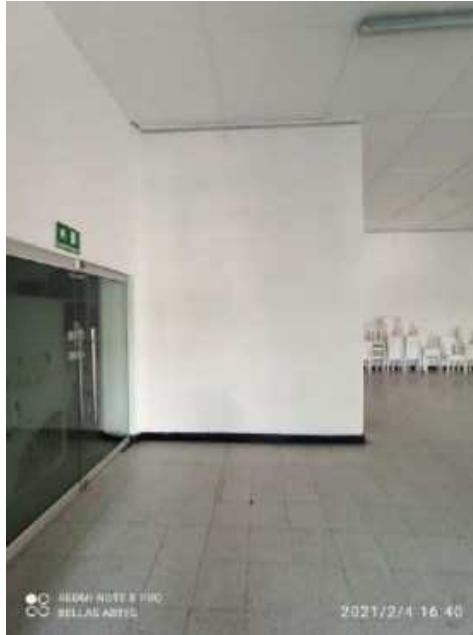
F-144. Se evidencian fisuras en material de acabado de muros. Deterioro de material de piezas de acabado de pisos, algunas piezas se encuentran fracturadas.

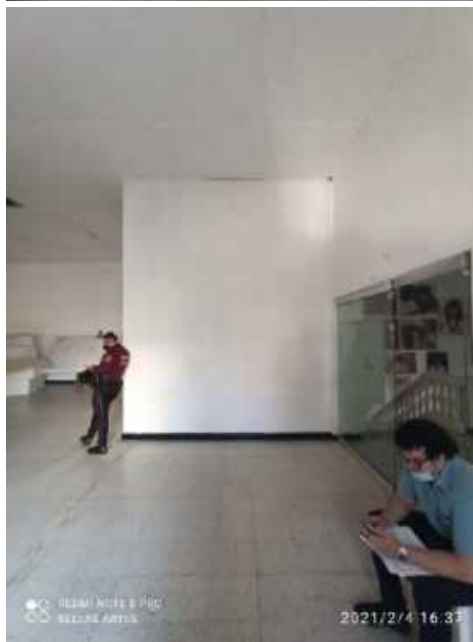
F-145. Se presentan fisuras en material de recubrimiento de muros. Se evidencian manchas en pisos.

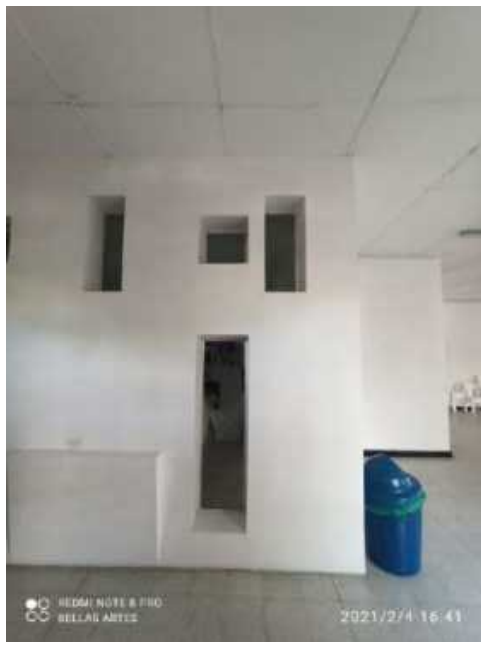
**F-147.** Se presentan fisuras y manchas de suciedad en la superficie de los muros.

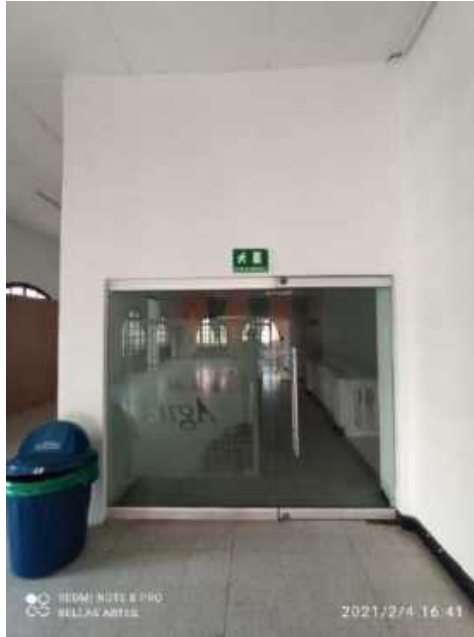
F-148. Las puertas en vidrio y sus herrajes se encuentran en buen estado. Se evidencias fisuras en material de acabado de muros.

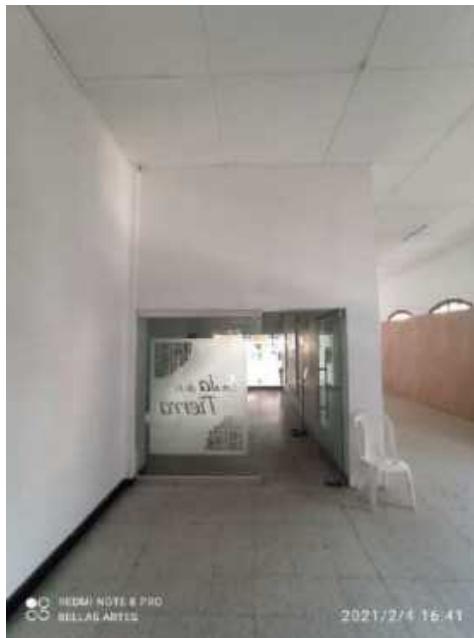
F-149. Se evidencias fisuras en material de recubrimiento de muros y deterioro en tabletas de enchape de pisos.

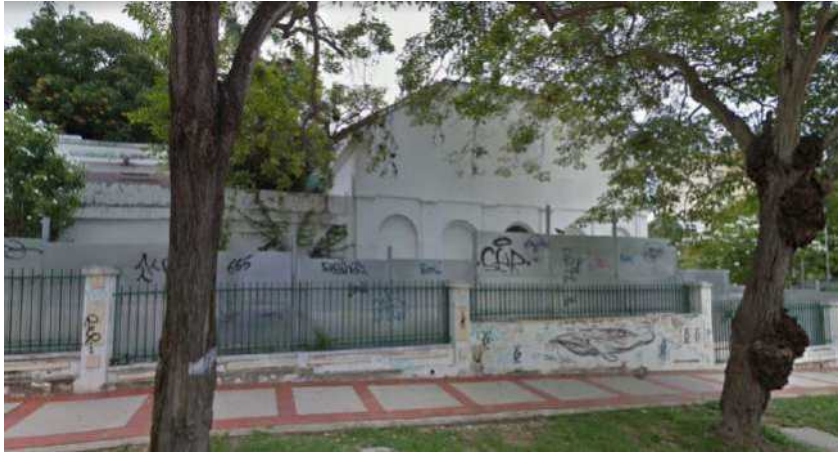
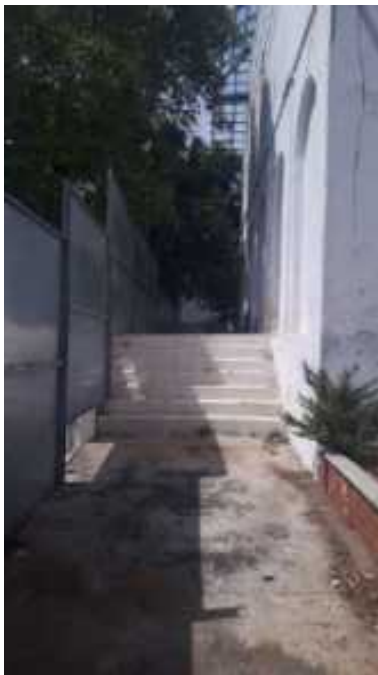
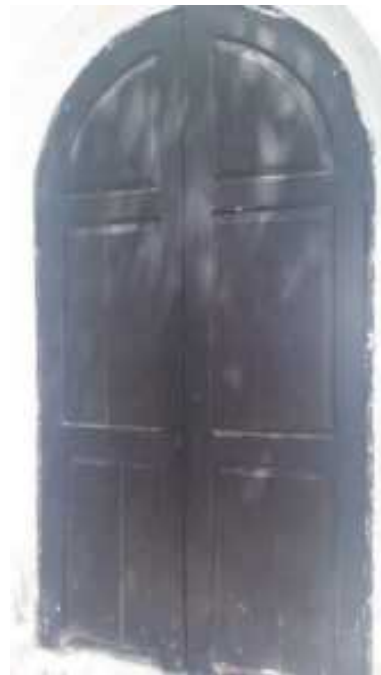
Se evidencia humedad por capilaridad en muros. Fisuras y desprendimiento de material de acabado de muros cambio climáticos y afectaciones por ausencia de cubierta. La carpintería de madera se encuentra afectada. Se presenta desgaste en acabado de pisos. Es evidente la falta de mantenimiento. La cercanía de plantas afecta los muros.

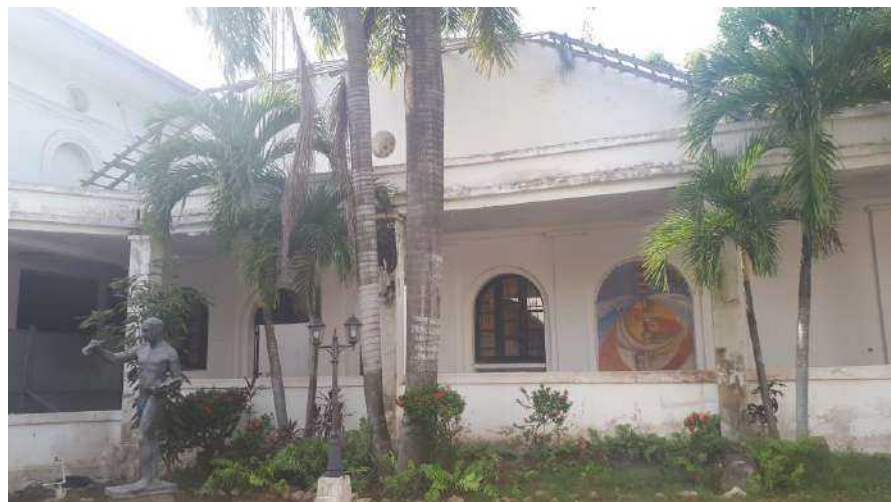
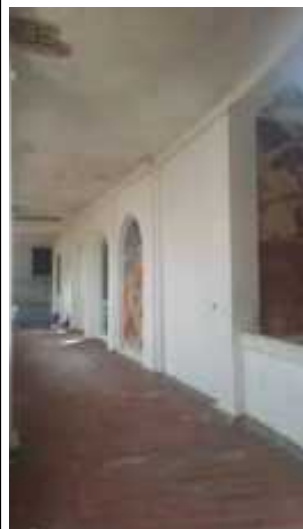
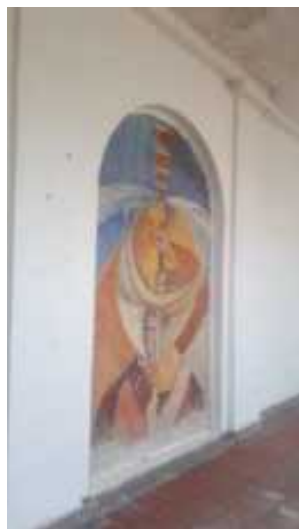
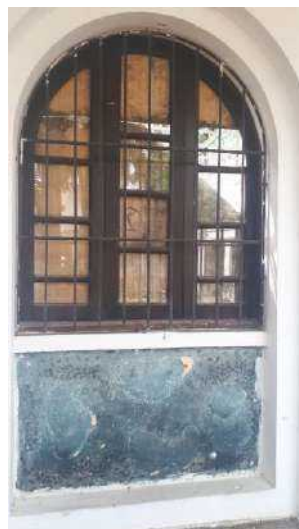
Se evidencia humedad en la placa superior por empozamiento de aguas lluvias. Desprendimiento de material de acabado de cielo raso y muros. La carpintería de madera se encuentra en mal estado y los elementos de protección de las mismas presentan corrosión. Los muros tienen manchas por humedad a causa de la ausencia de cubierta y por falta de mantenimiento. Desgaste de pisos.

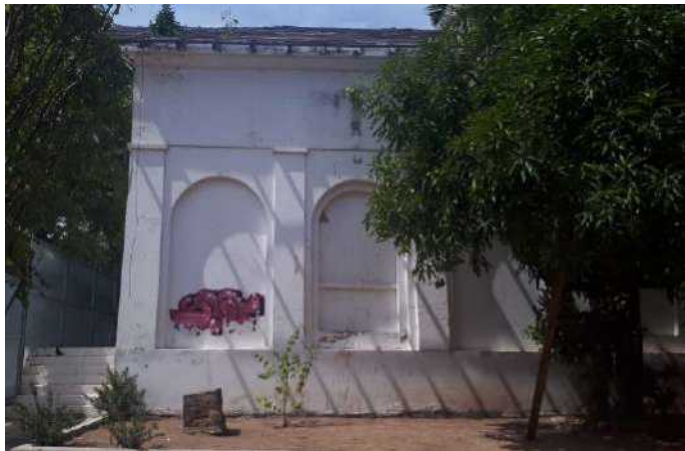
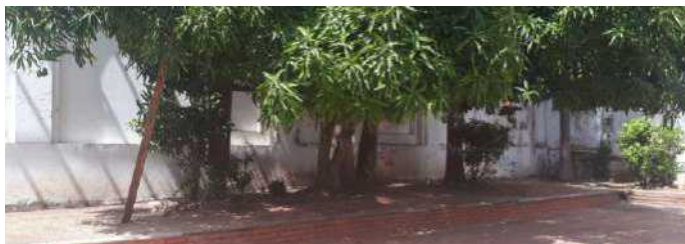
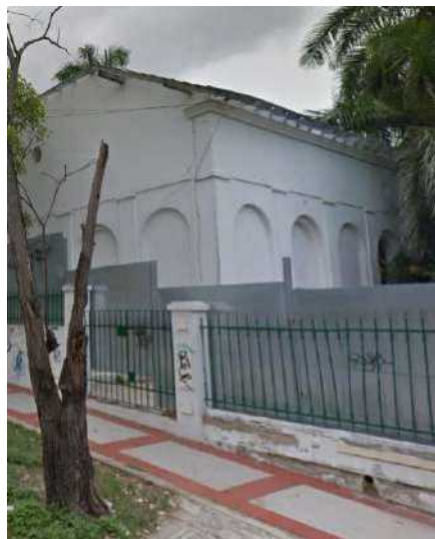
Se evidencia humedad por capilaridad en base de muros. Desprendimiento de material de acabado de muros por cambios de clima y ausencia de cubierta. Presencia de grietas en muros. Evidencia de machas y suciedad por falta de mantenimiento. La presencia de plantas cerca de la edificación genera afectaciones en cimentación y muros.

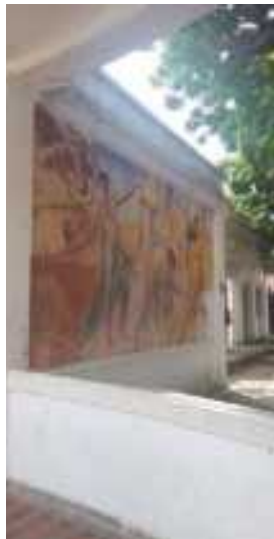
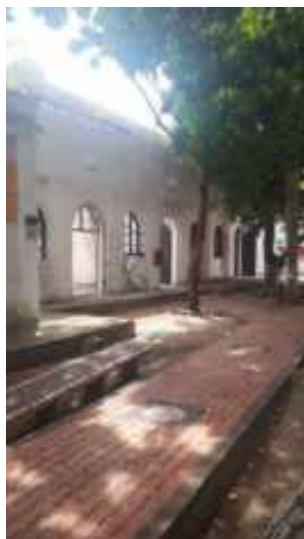
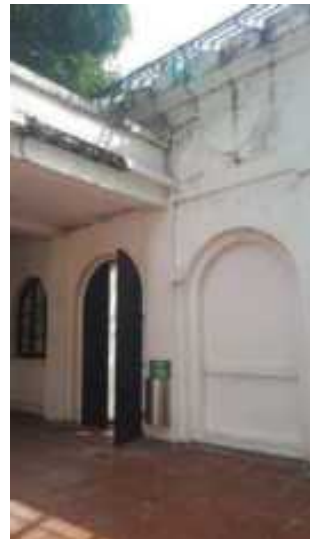
Presencia de manchas de humedad en los muros por falta de mantenimiento y ausencia de cubierta. Fisuras y desprendimiento de acabados de muros. Desgaste de pisos. Se evidencia ausencia de mantenimiento en murales. La carpintería de madera se encuentra afectada y los elementos de protección presentan corrosión.

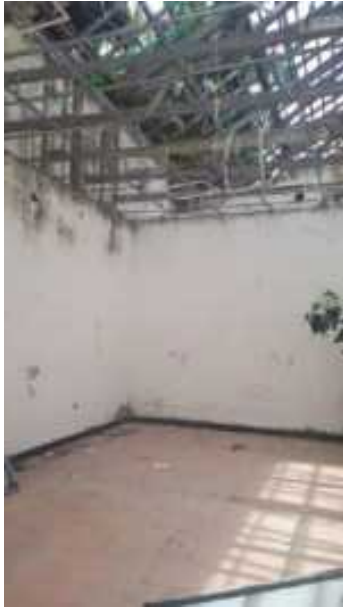
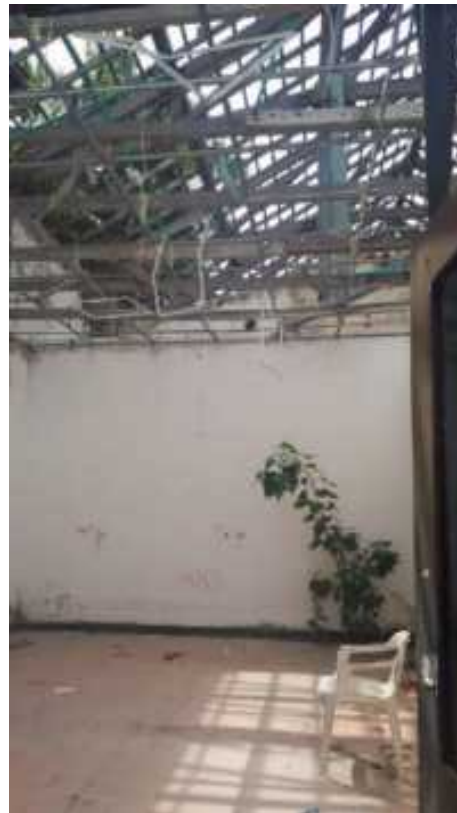
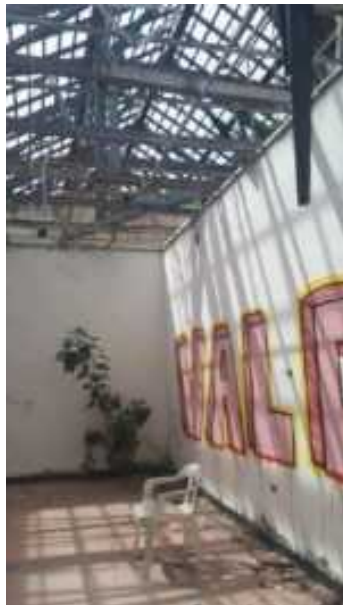
SALON TEORICO 1

Se evidencia la falta de cubierta en el inmueble, lo que ha ocasionado el ingreso de agua al interior de los espacios y la afectación de muros y elementos de carpintería. Presencia de vegetación en el interior de los espacios. Desgaste en pisos por exposición a cambios climáticos. Presencia de humedad en muros por capilaridad. Evidencia de corrosión en elementos metálicos. Falta de mantenimiento.

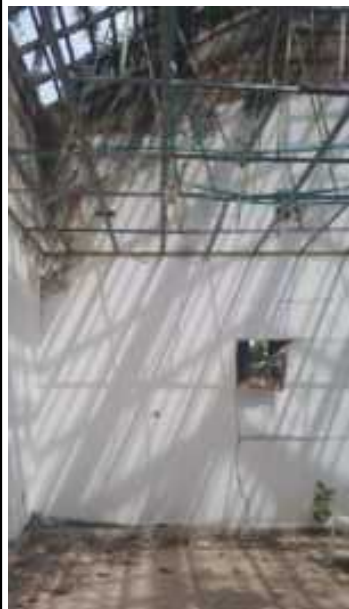
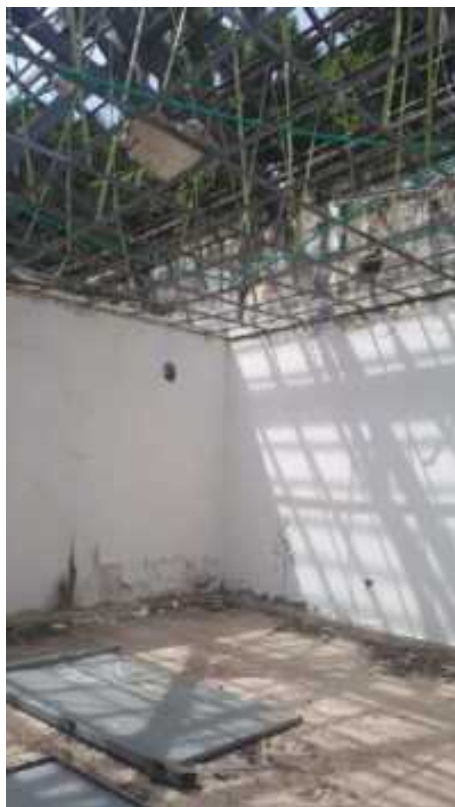
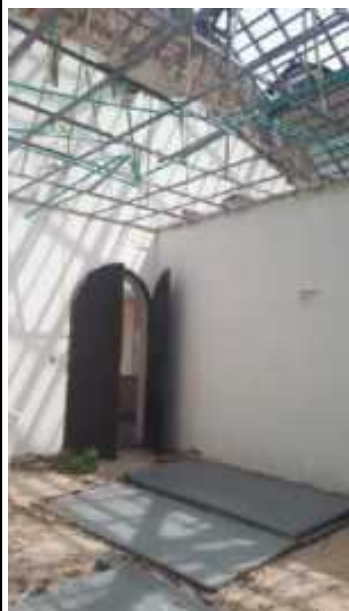
SALON TEORICO 2

Se evidencia la falta de cubierta en el inmueble, lo que ha ocasionado la afectación de muros y elementos de madera por ingreso de agua lluvia. Presencia de vegetación en el interior de los espacios. Desgaste en pisos por exposición a cambios climáticos. Presencia de humedad en muros por capilaridad. Evidencia de suciedad por acumulación de elementos y falta de mantenimiento.

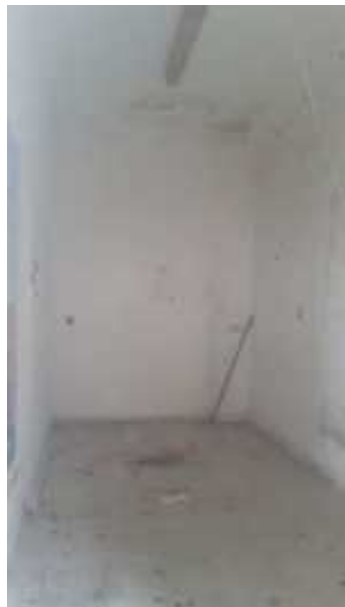
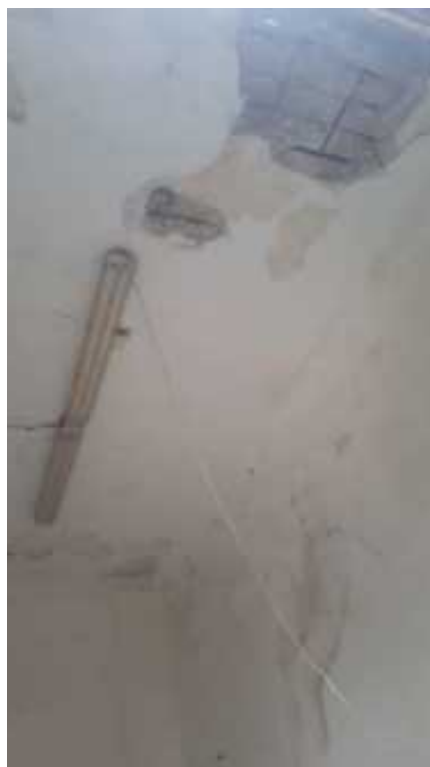
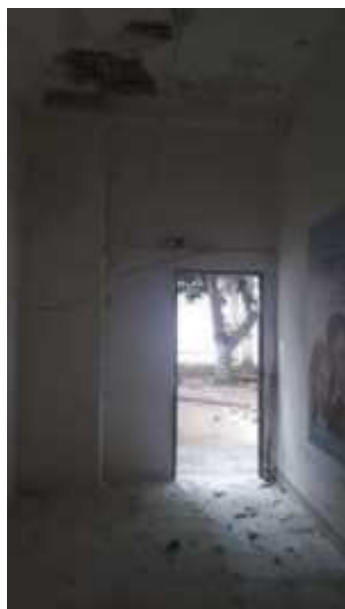
SERVICIO MEDICO

Desprendimiento de acabados de muros y material conformante de placa superior por empozamiento de agua lluvia. Presencia de fisuras y manchas por humedad en muros y cielo raso. Se evidencia suciedad por falta de mantenimiento. La carpintería se encuentra afectada. Exposición de elementos eléctricos.

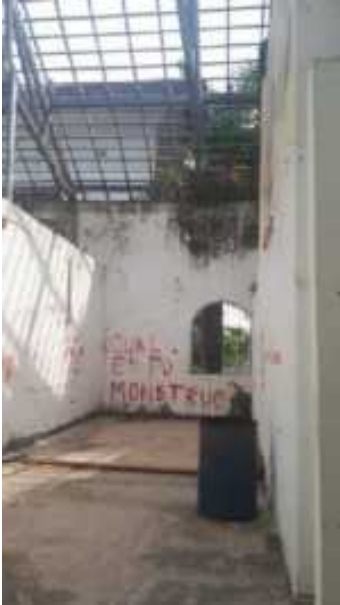
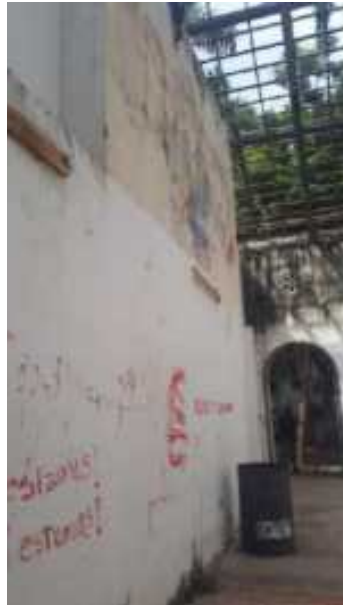
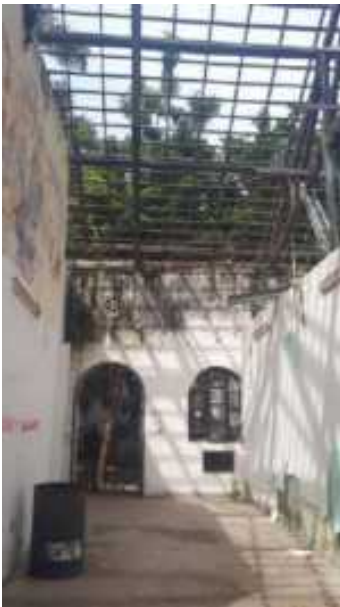
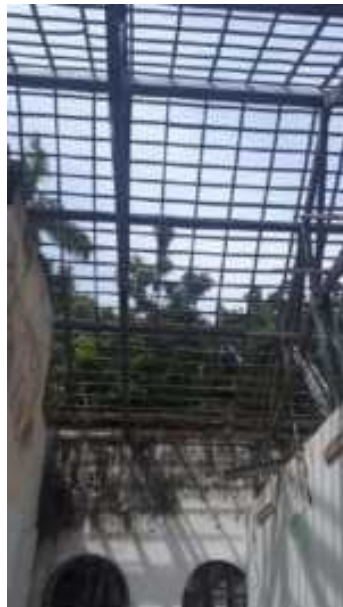
TALLER

Se evidencia la falta de cubierta en el inmueble, lo que ha ocasionado la afectación de muros. Desgaste en pisos por exposición a cambios climáticos. Presencia de humedad en muros por capilaridad. Evidencia de suciedad por acumulación de elementos y falta de mantenimiento. La carpintería de madera se encuentra afectada y los elementos de protección evidencian corrosión.

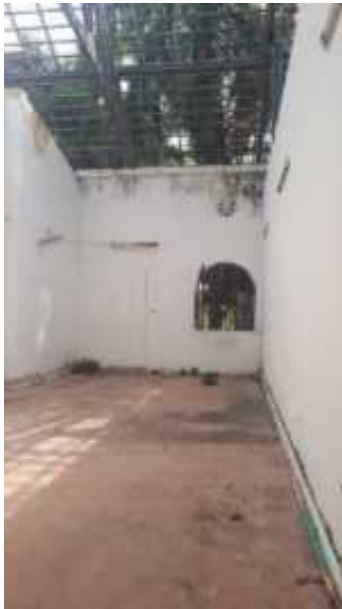
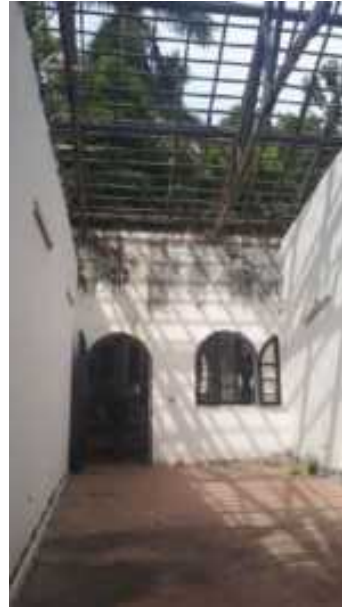
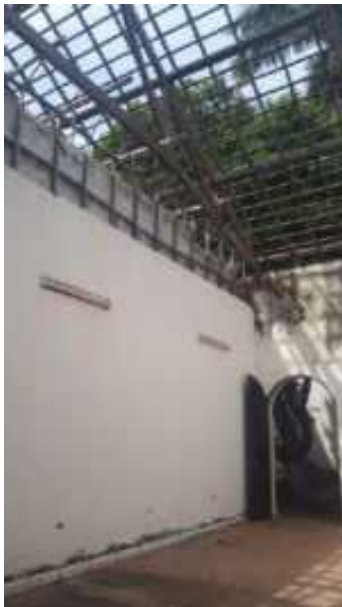
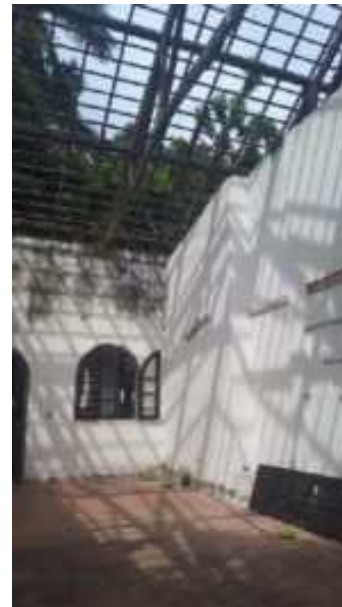
TALLER DE ARTES VIVAS

Se evidencia la falta de cubierta en el inmueble, lo que ha ocasionado la afectación de muros. Desgaste en pisos por exposición a cambios climáticos. Presencia de humedad en muros por capilaridad. Evidencia de suciedad por falta de mantenimiento. La carpintería de madera se encuentra afectada y los elementos de protección evidencian corrosión. Presencia de vegetación en el interior de espacio.

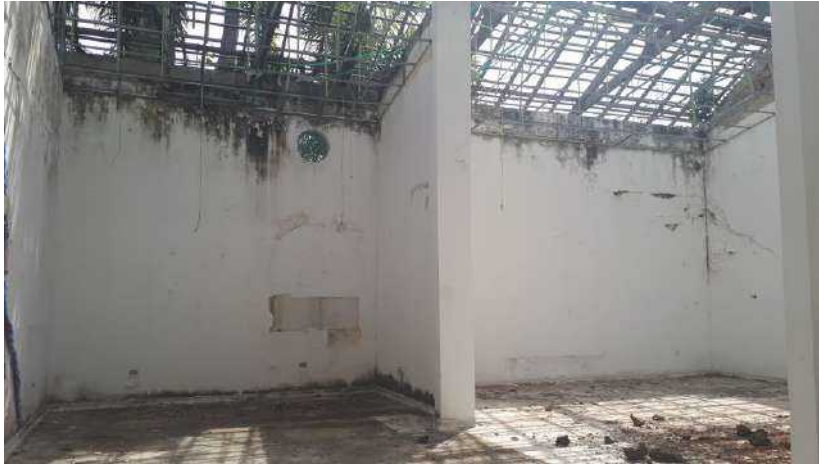
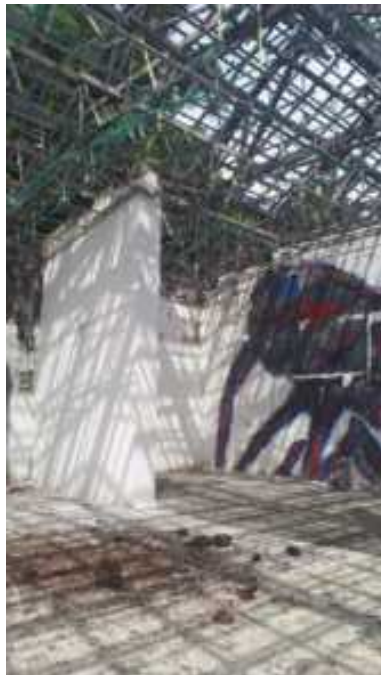
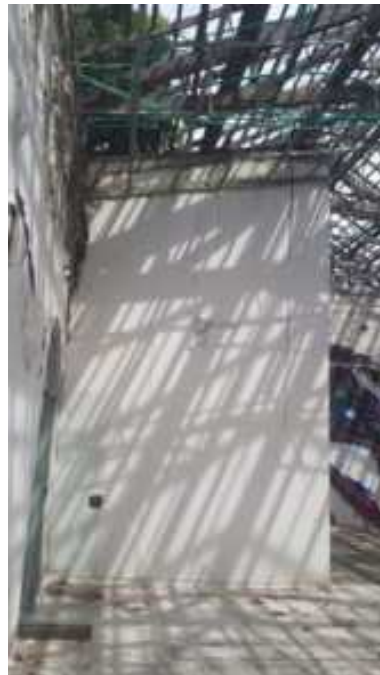
GALERIA

Se presenta humedad en los muros por capilaridad. La falta de cubierta en el inmueble, lo que ha ocasionado la afectación de muros. Desgaste en pisos por exposición a cambios climáticos. Se evidencia desmoronamiento de elementos de madera de cubierta. Fisuras y desprendimiento de materiales de acabado de muros.

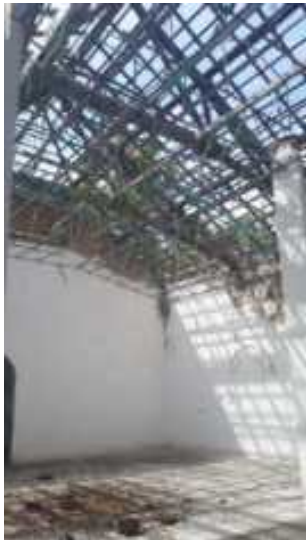
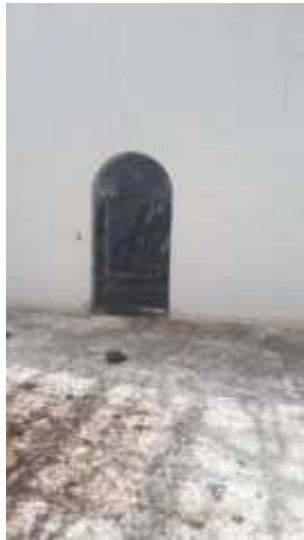
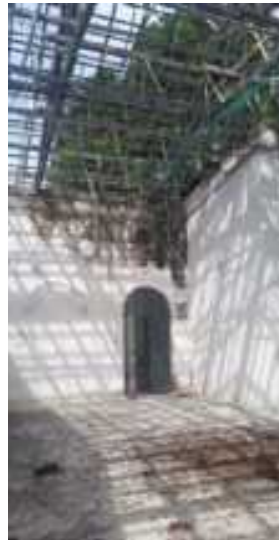
Se presenta humedad en los muros por capilaridad. La falta de cubierta en el inmueble, lo que ha ocasionado la afectación de muros. Desgaste en pisos por exposición a cambios climáticos. Se evidencia desmoronamiento de elementos de madera de cubierta. Fisuras y desprendimiento de materiales de acabado de muros.

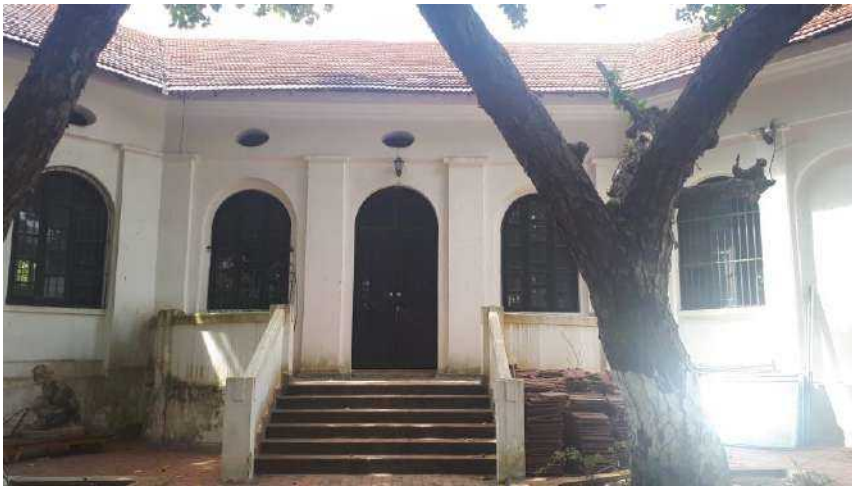
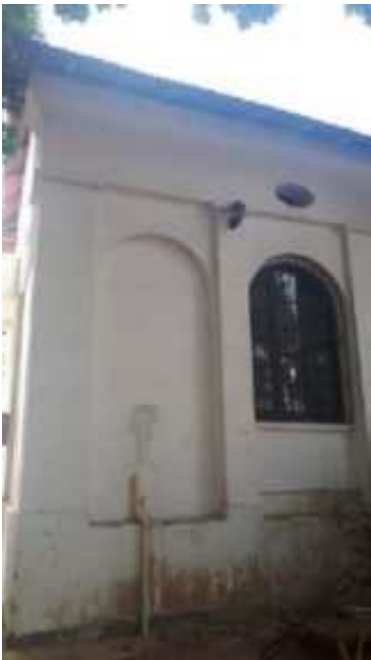
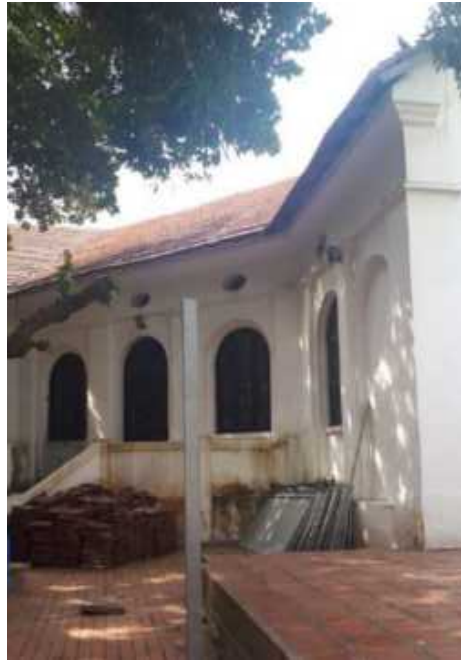
Se evidencian manchas de humedad en muros por capilaridad y filtraciones, así mismo desprendimiento de material de acabado. Se presenta suciedad por exposición a cambios climáticos, acumulación de elementos y falta de mantenimiento. La carpintería de madera se encuentra afectada y los elementos de protección presentan corrosión.

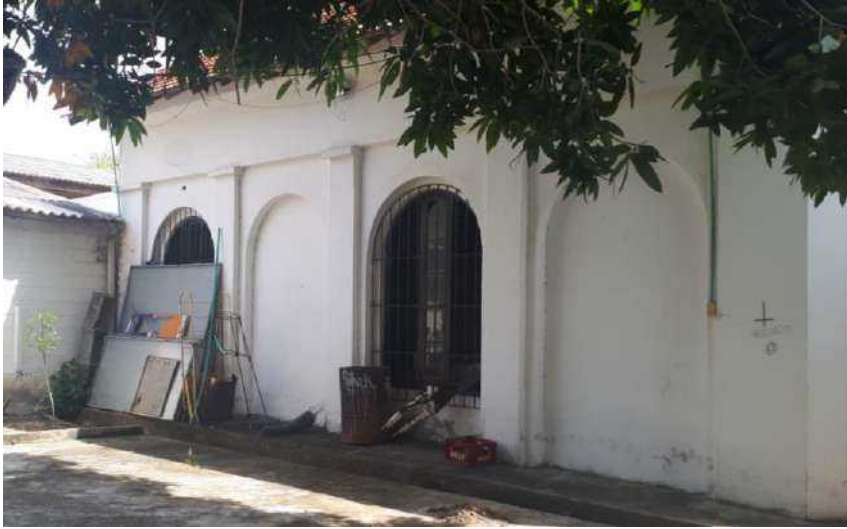
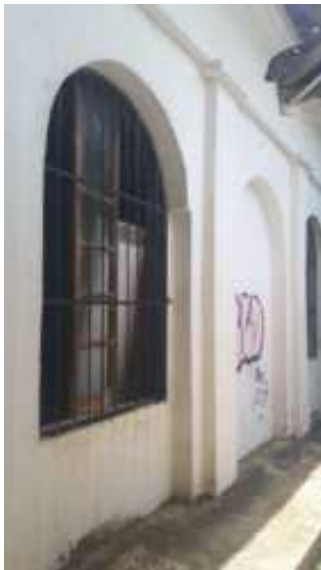
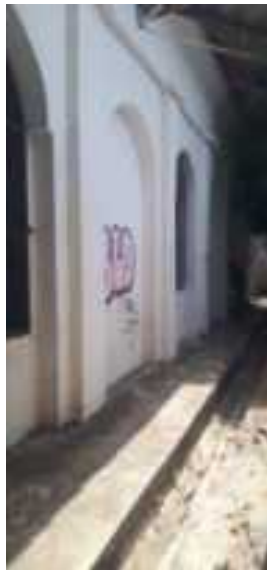
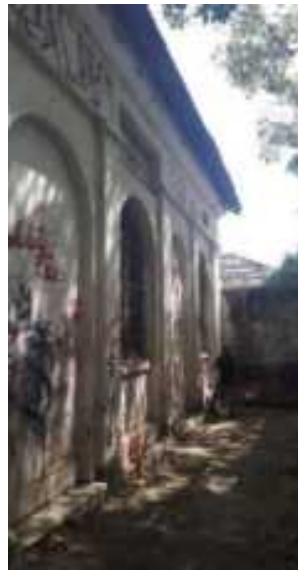
Se presenta humedad en muros por capilaridad. Fisuras, grafitis y desprendimiento de material de cavado de muros. Se evidencia desgaste de pisos. Suciedad por acumulación de elementos y falta de mantenimiento. La carpintería de madera se encuentra afectada y los elementos de protección corroídos. La vegetación cercana también genera afectaciones al inmueble.

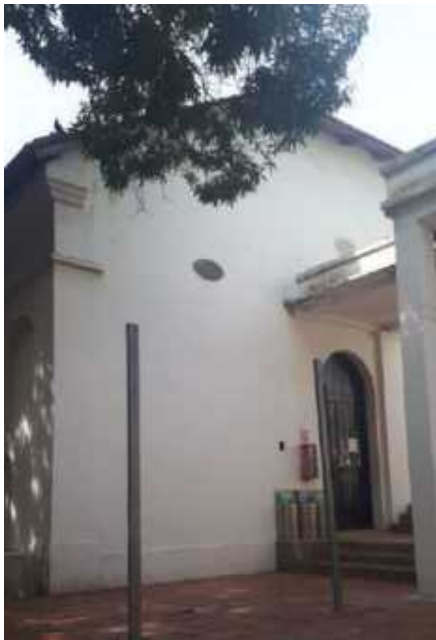
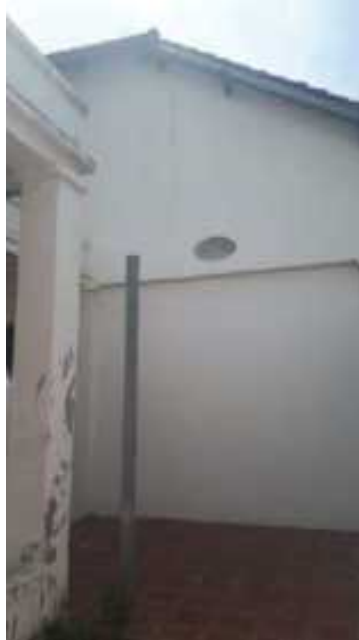
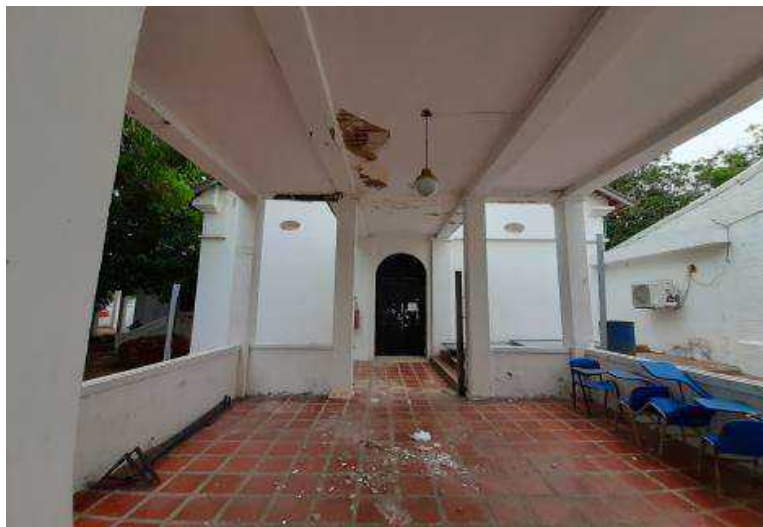
En la placa superior de circulación que conecta con el inmueble se presenta humedad por empozamiento de agua lluvia. Los muros presentan fisuras, humedad por capilaridad y desprendimiento de material de acabado. La puerta en madera se encuentra afectada. Se evidencian manchas por humedad y falta de mantenimiento.
