# REGISTRO FOTOGRÁFICO

# BLOQUE 1

<b>REGISTRO FOTOGRÁFICO</b>		<b>Ficha N° 01</b>
<b>BLOQUE 1</b>	<b>Espacio: FACHADA ESTE</b>

**Calle 68 No. 53 - 45**

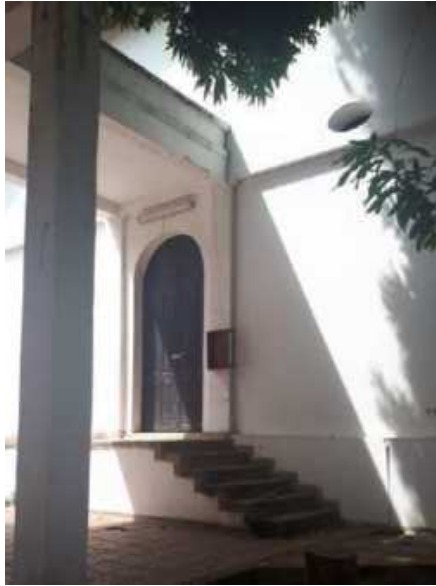
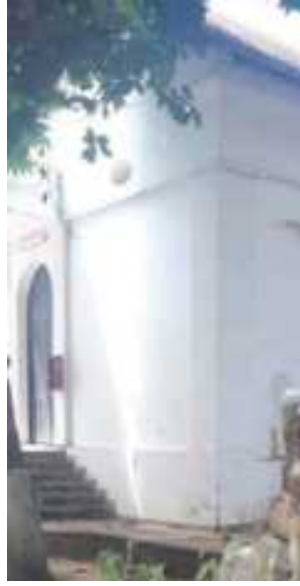
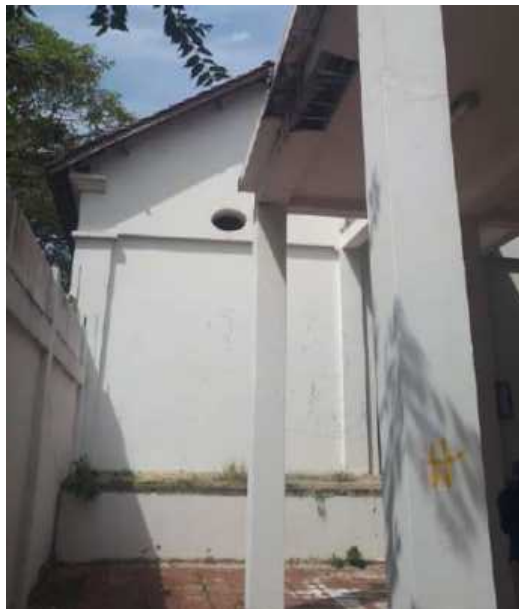
Se evidencia humedad en base de muro por capilaridad. Presencia de vegetación cercana a inmueble lo que genera afectaciones. Suciedad y mancha en muros por falta de mantenimiento. Desgaste en pisos. Las puertas en madera se encuentran afectadas. Fisuras y desprendimiento de material de acabado de muros.

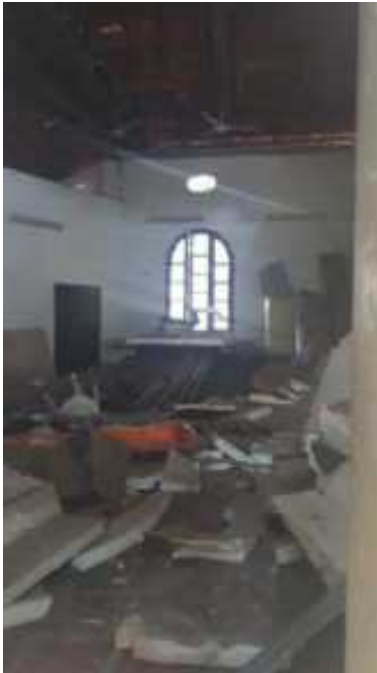
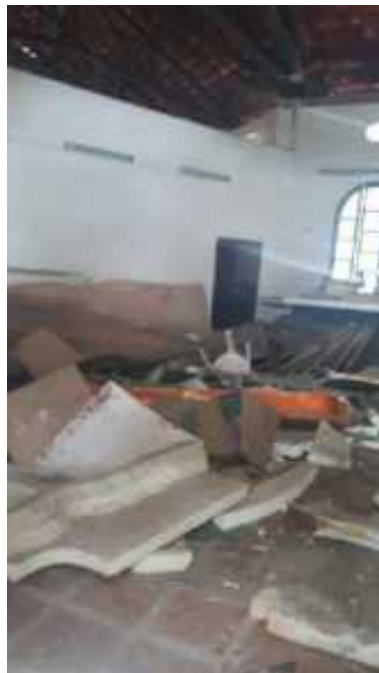
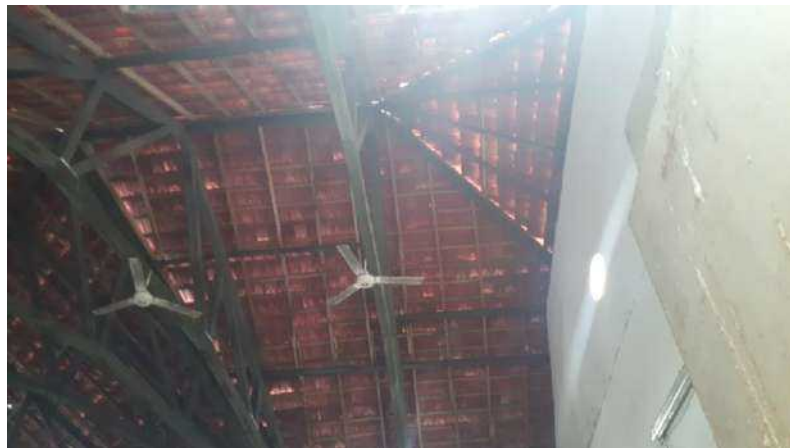
Es evidente el exceso de acumulación de basura, sumado a la falta de mantenimiento genera desgaste en muros y pisos. Los elementos de madera se encuentra afectados, así mismo las piezas de protección de ventanas evidencian corrosión. Se presentan fisuras en acabados de muros.

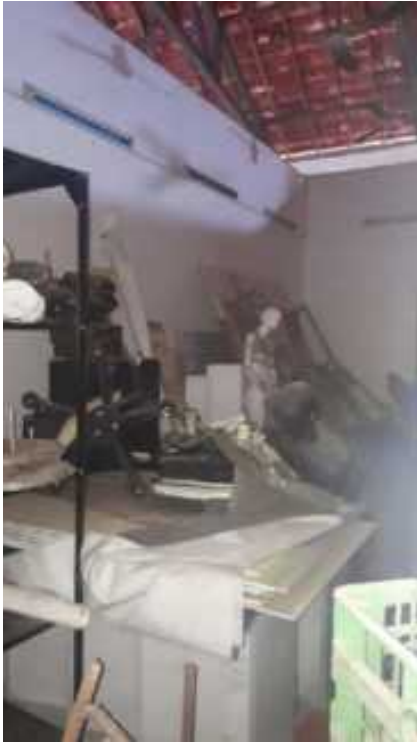
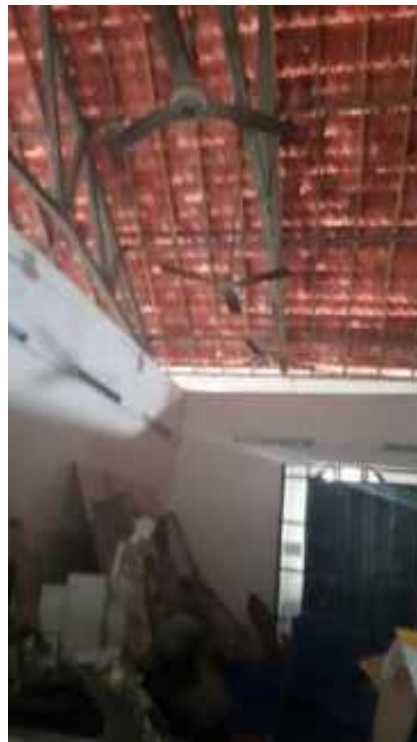
Se evidencia exceso de acumulación de elementos sin uso aparente, esto sumado a la falta de mantenimiento genera desgaste en muros y pisos. Los elementos de madera se encuentra afectados, así mismo las piezas de protección de ventanas evidencian corrosión. Se presentan fisuras en acabados de muros.

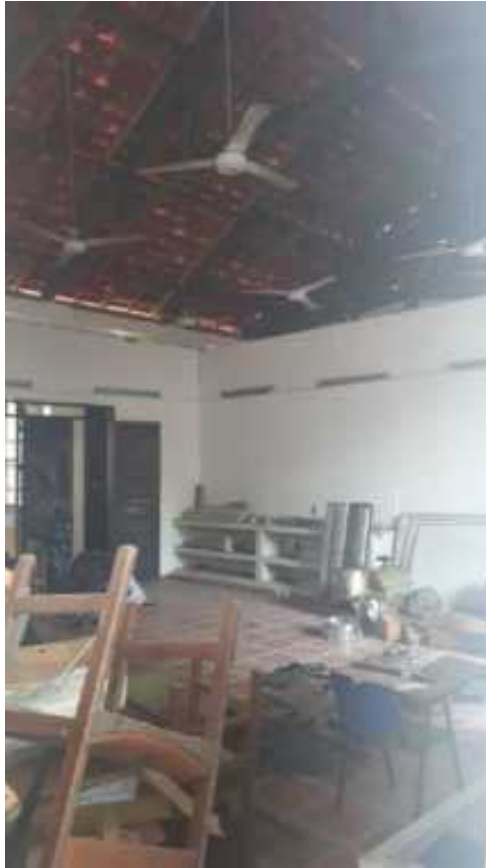
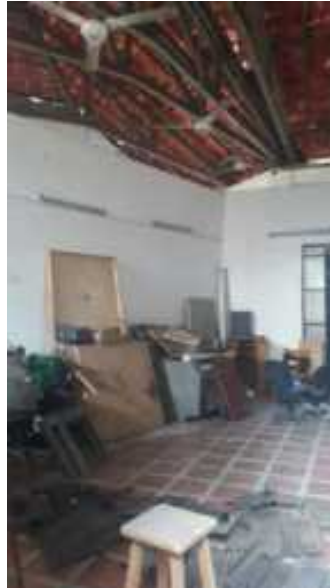
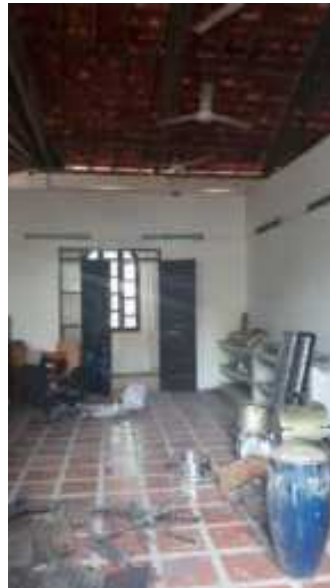
Se evidencia suciedad por falta de mantenimiento y acumulación de elementos. Se presenta desgaste en los pisos. Evidencia de fisuras en los acabados de muros. Se presentan Los elementos de madera se encuentra afectados y las piezas de protección de ventanas se encuentra corroídas.

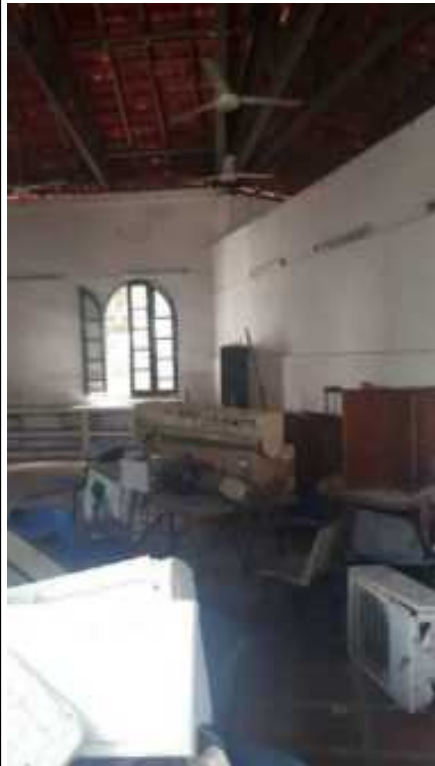
F-1

Presencia de suciedad en la superficie de los muros por falta de mantenimiento y acumulación de elementos. Se evidencia humedad por capilaridad en la base de los muros. La carpintería en madera se encuentra afectada y los elementos de protección presentan corrosión. Se evidencian fisuras en los acabados de muros.
