CONSERVACIÓN DE LOS EDIFICIOS DAÑADOS POR LOS SISMOS DE 2017 EN LA ZONA ARQUEOLÓGICA DE MONTE ALBÁN-ATZOMPA

NELLY M. ROBLES GARCÍA (COORDINADORA), OSVALDO J. STERPONE C.,
JOSÉ HUCHIM HERRERA, LUIS GARCÍA LALO, CÉSAR DANTE GARCÍA R.,
EDUARDO GARCÍA WIGUERAS, YAZMÍN J. MARTÍNEZ M., MIGUEL A.
GALVÁN BENÍTEZ, JULIO MANLIO ZÚÑIGA, DAMIÁN MARTÍNEZ TORRES

ISBN: 978-607-99903-4-3

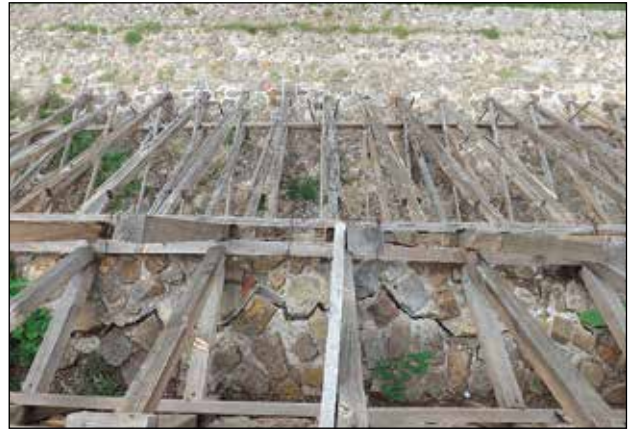
Zona Arqueológica de Monte Albán. Acciones emergentes: apuntalamiento del Edificio A después del sismo del 7 de septiembre; con el sismo del 19 de septiembre el muro se asentó y recargó en el apuntalamiento / Foto: Eduardo García Wigueras Ibarra.

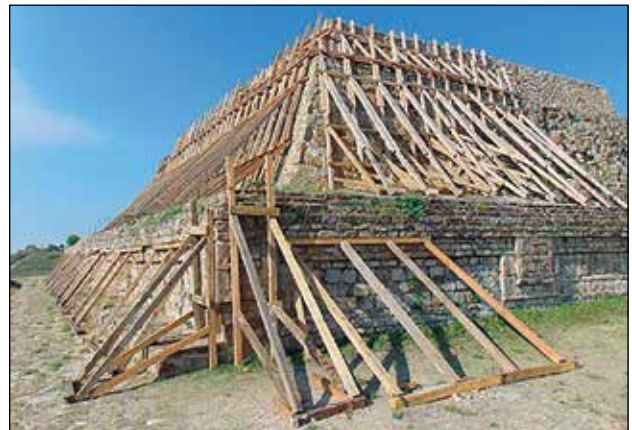
Zona Arqueológica de Monte Albán. Acciones emergentes: apuntalamiento de la fachada noreste del Edificio A después del sismo del 7 de septiembre; con el sismo del 19 de septiembre la fachada se recargó en el apuntalamiento / Foto: Julio Manlio Zúñiga Cruz.

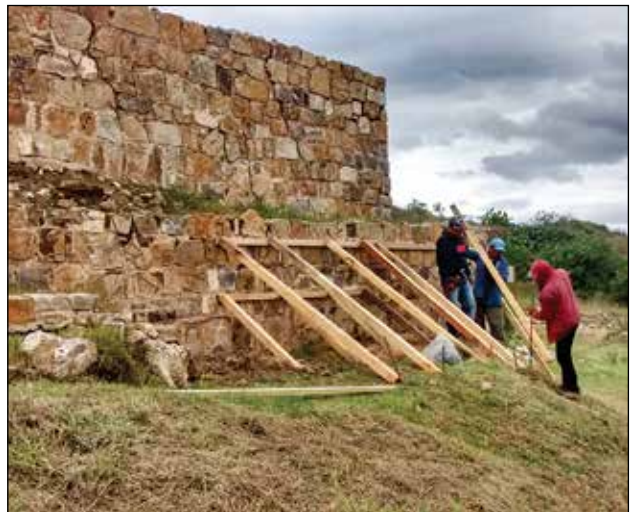
Conjunto Monumental de Atzompa. Acciones emergentes: apuntalamiento de la fachada Este del Edificio 16, después del sismo / Foto: Archivo Proyecto Arqueológico Conjunto Monumental de Atzompa, 2017.

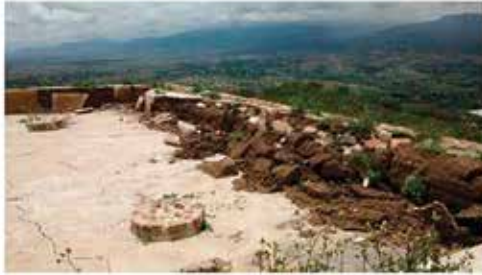
Afectaciones muro lado oeste del templo, Edificio 4.

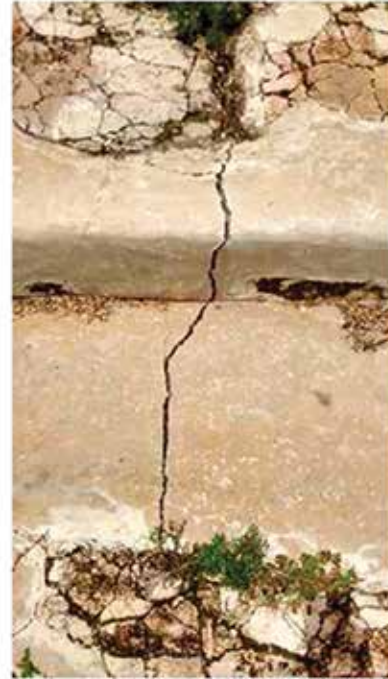
Banqueta del templo en su lado este.

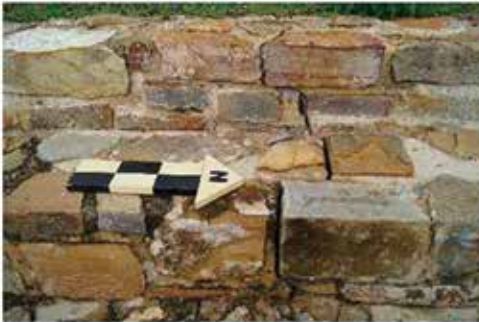
Escalinata central, parte alta.

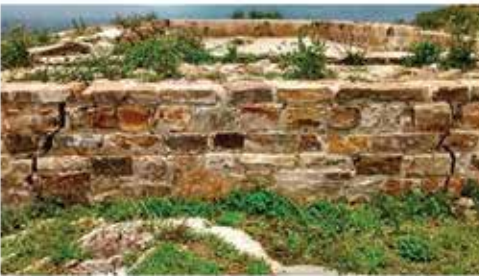
Muro lado sur del templo.

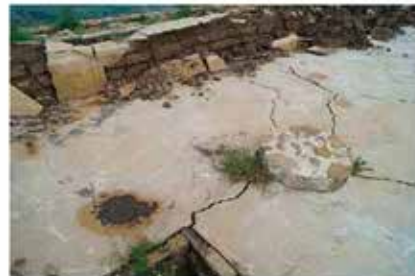
Pisos de estuco en el templo.

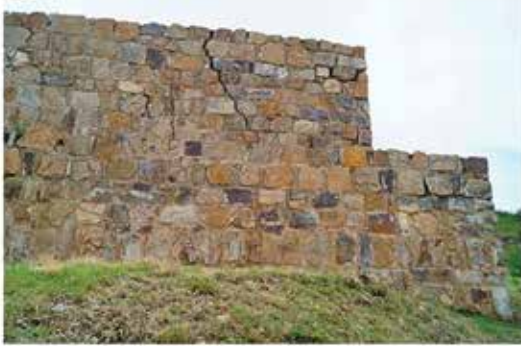
Afectación muro M, segundo cuerpo de fachada este. Edificio 16.

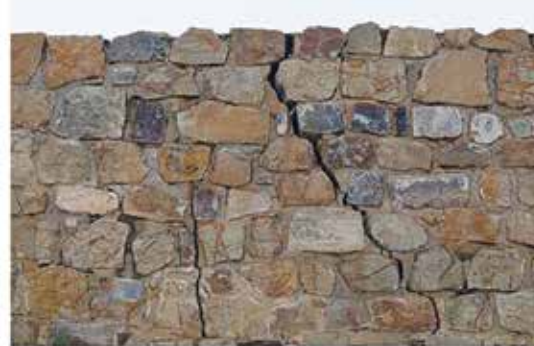
Vista dellate afectación muro M, segundo cuerpo de fachada este. Edificio 16.

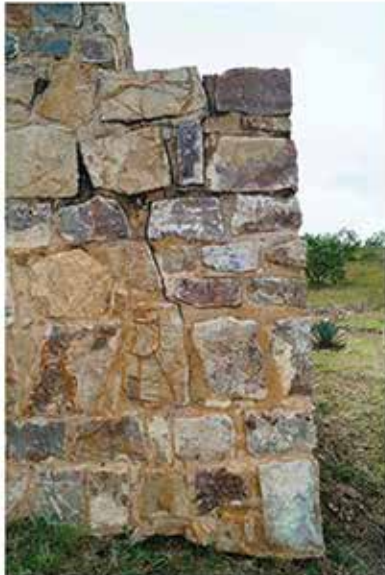
Afectación muro F, primer cuerpo esquina noreste. Edificio 16.

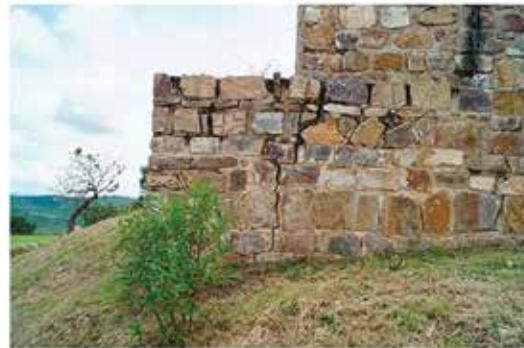
Afectación muro E, primer cuerpo esquina noreste. Edificio 16.

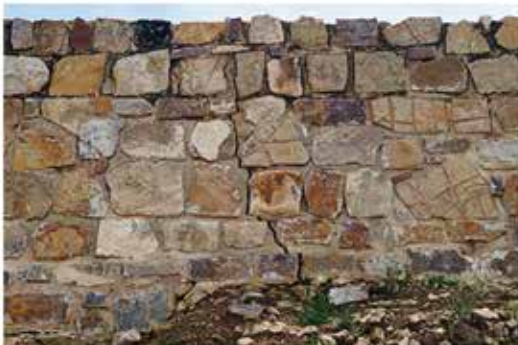
Afectación muro L, segundo cuerpo esquina noreste. Edificio 16.

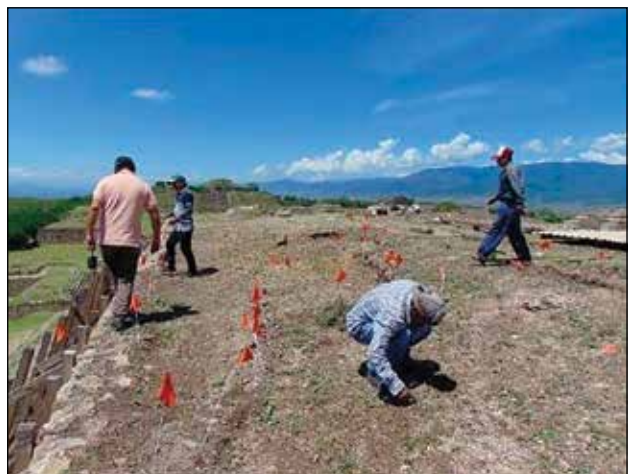
Colocación de banderillas para identificar la grieta provocada por el sismo en el Edificio A / Archivo Técnico Proyecto Conservación de los Edificios Dañados por los Sismos de 2017 en Monte Albán-Atzompa.

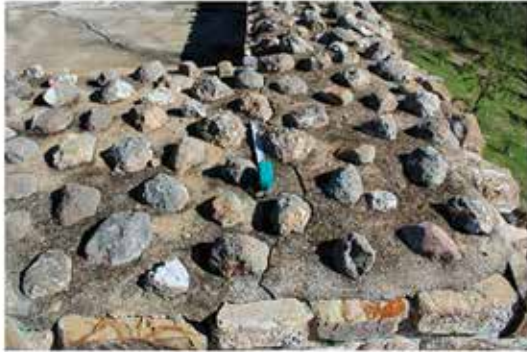
1. Grieta en nucleado del muro cajón.

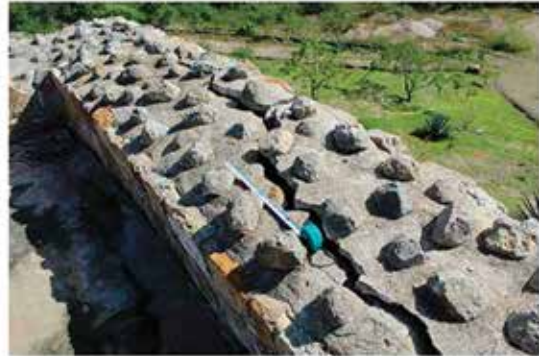
2. Separación de elementos del muro de cajón.

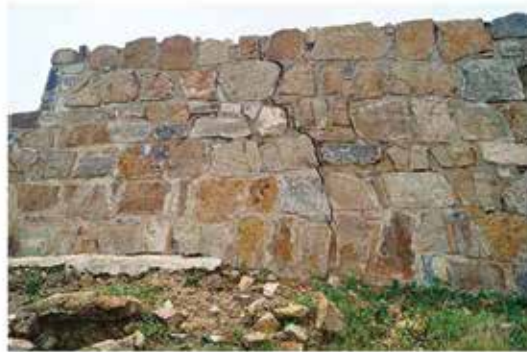
3. Grieta en muro superior.

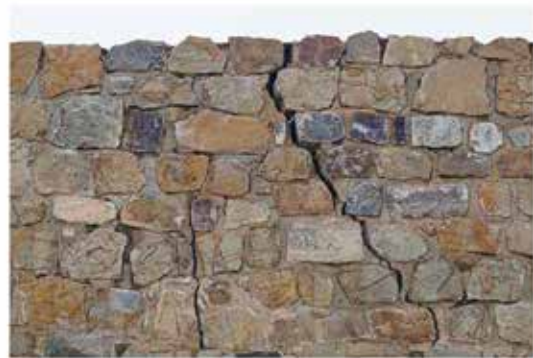
4. Grieta en el arranque del muro.

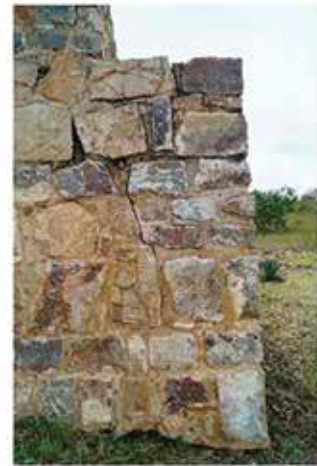
6. Grieta en el desplante del edificio.

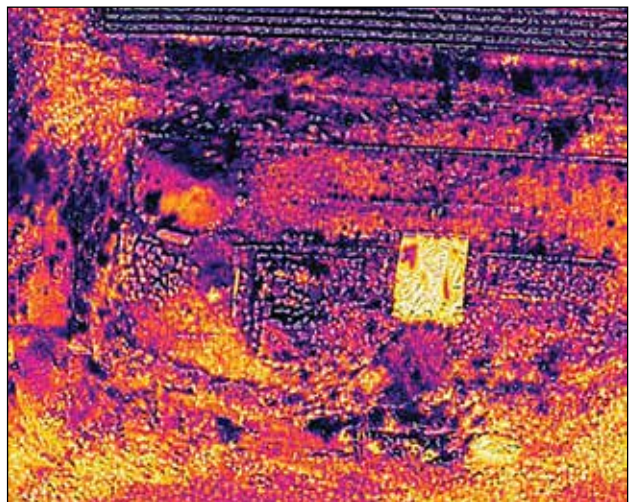
Detalle de fotografía térmica tomada con dron sobre el Edificio P, en negro los espacios con concentración de humedad / Archivo Técnico Proyecto Conservación de los Edificios Dañados por los Sismos de 2017 en Monte Albán-Atzompa.

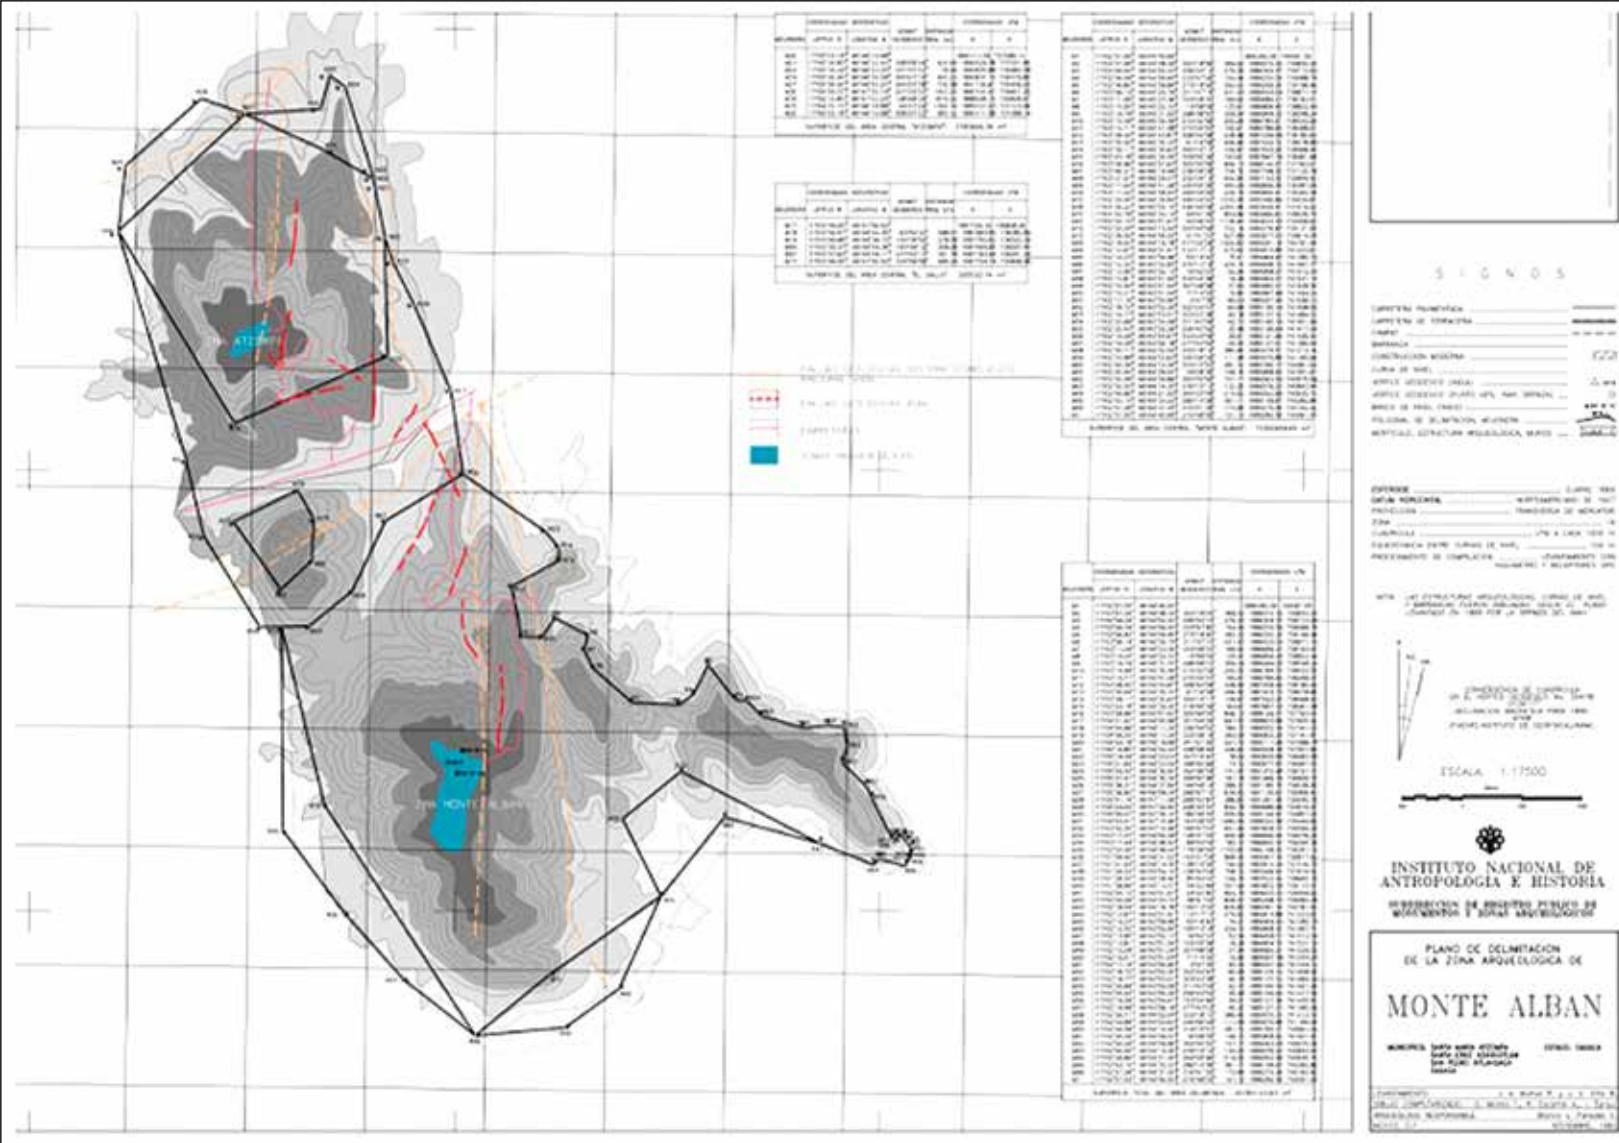
Gráfico de fallas geológicas registradas en Monte Albán a partir de datos del INEGI, registros de resistivimetría y registros gráficos de las grietas observables sobre la carretera tras los sismos del 2017 / Archivo Técnico Proyecto Conservación de los Edificios Dañados por los Sismos de 2017 en Monte Albán-Atzompa.

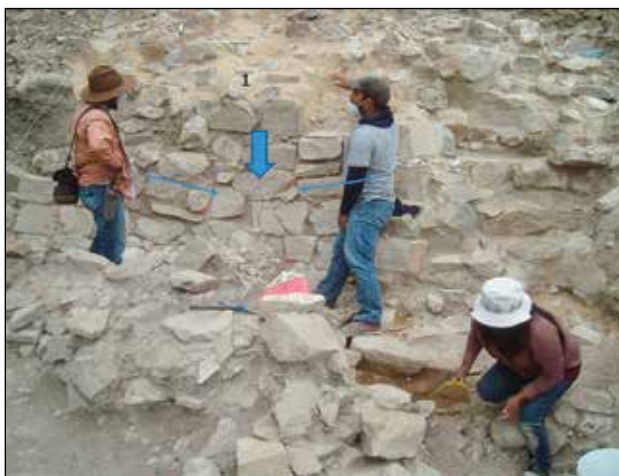
Imagen que indica una grieta sísmica en el muro de desplante del Edificio P. Frente a este muro fue colocado un muro contrafuerte de piedras y lodo, además de ampliarse las dimensiones que el edificio tuvo en la época prehispánica / Archivo Técnico Proyecto Conservación de los Edificios Dañados por los Sismos de 2017 en Monte Albán-Atzompa.

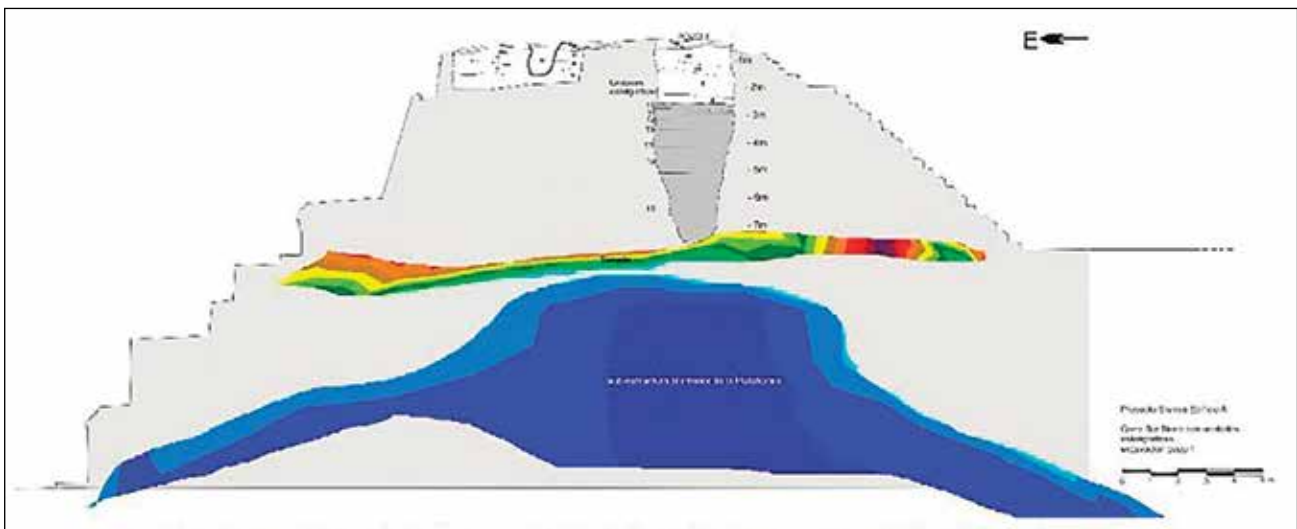
Ensamble de corte gráfico de las excavaciones en el Edificio A y gráfico de resistividad eléctrica que registra el exceso de humedad acumulada / Archivo Técnico Proyecto Conservación de los Edificios Dañados por los Sismos de 2017 en Monte Albán-Atzompá.

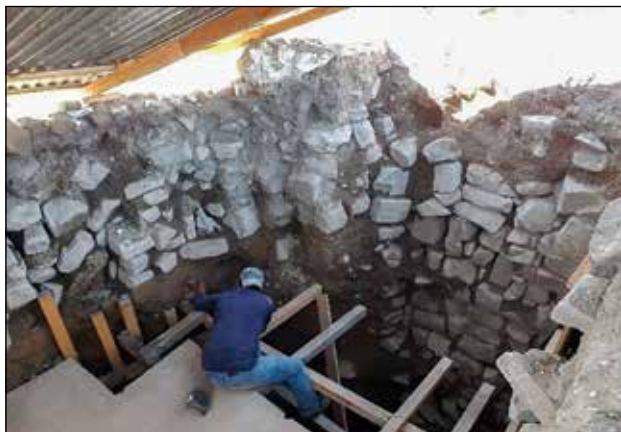
Proceso de colocación de los puntales en el interior del Pozo 1, en la extensión norte / Archivo Técnico Proyecto Conservación de los Edificios Dañados por los Sismos de 2017 en Monte Albán y Atzompa.

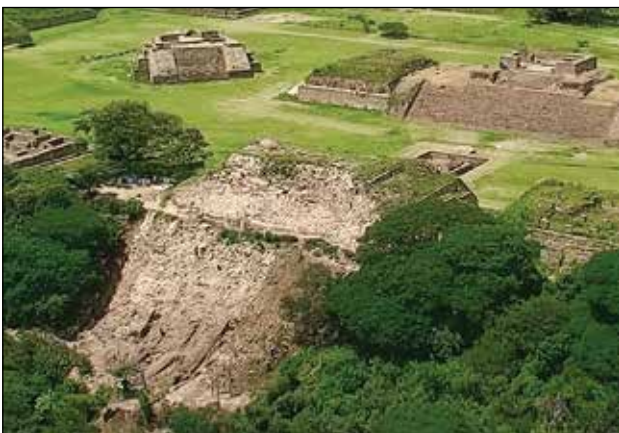
Excavación en la ladera este del Edificio P / Archivo Técnico Proyecto Conservación de los Edificios Dañados por los Sismos de 2017 en Monte Albán-Atzompa.

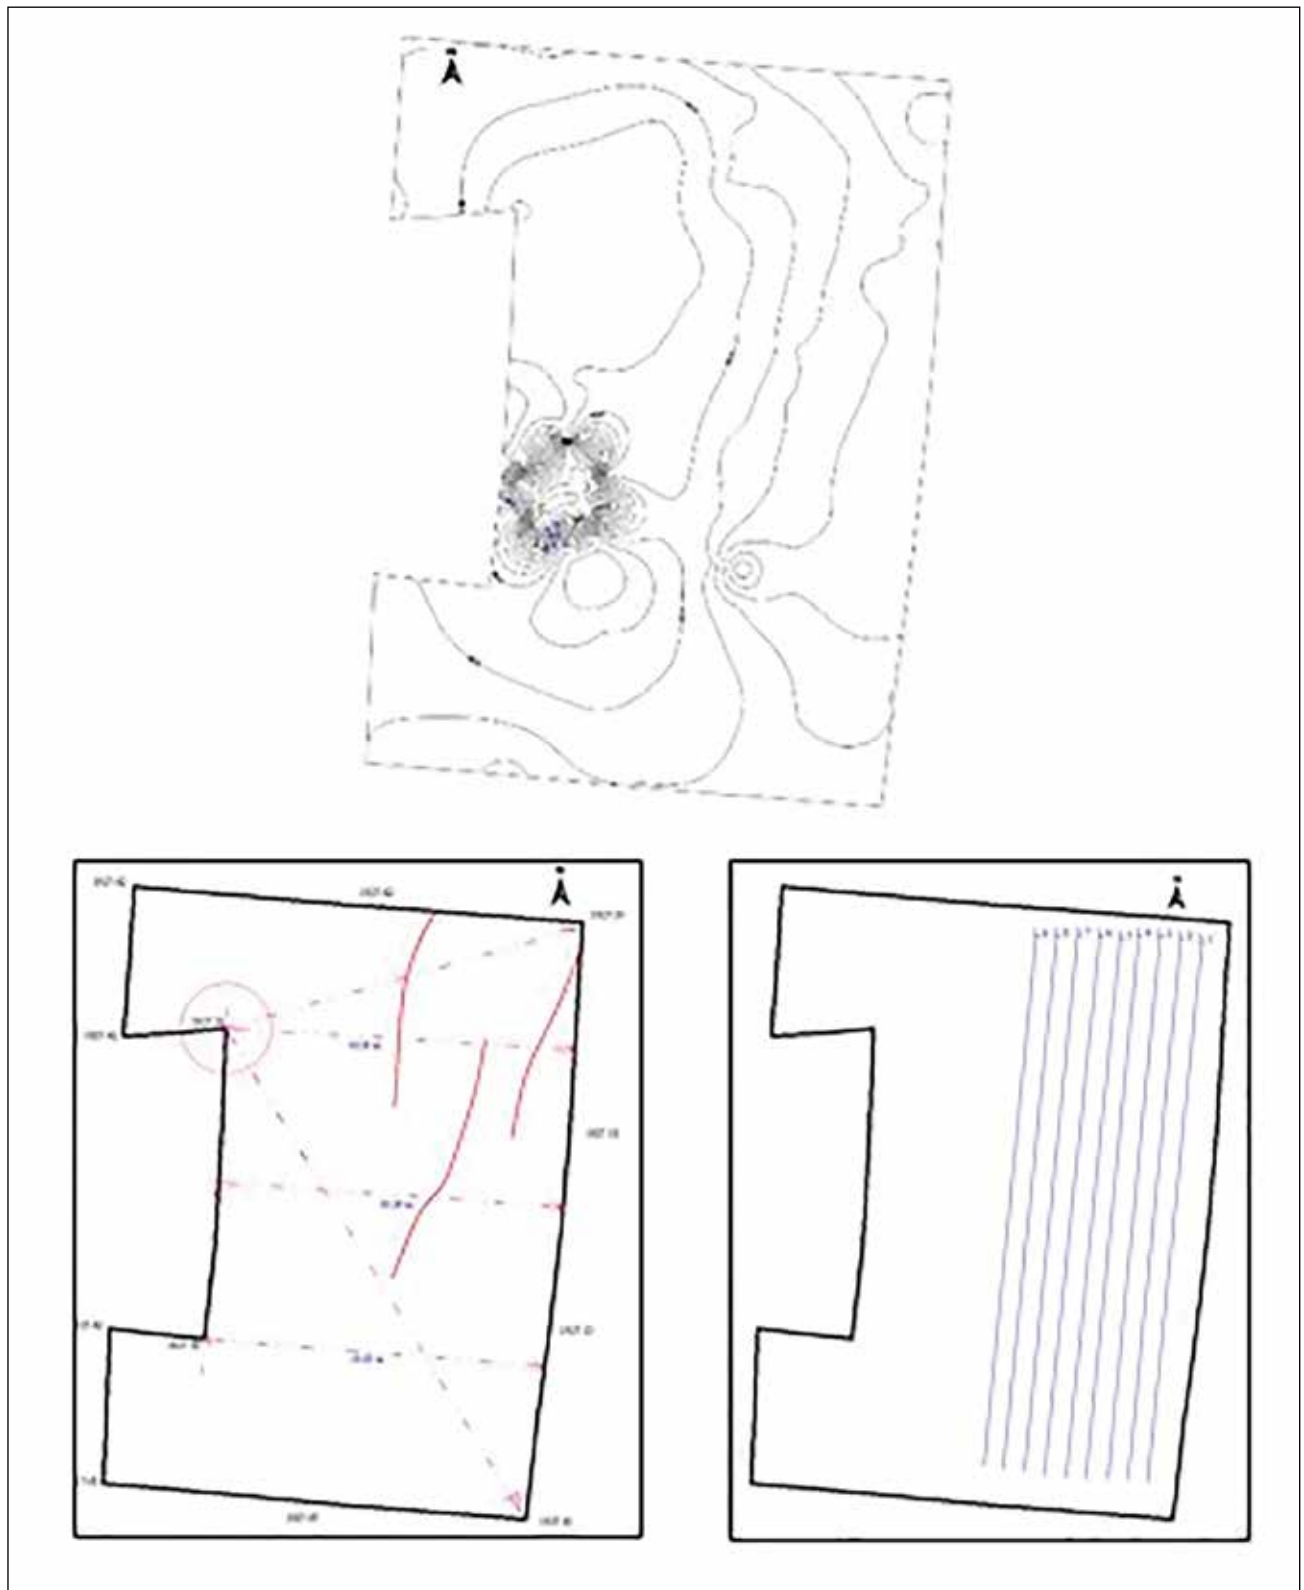
En los tres modelos más arriba se aprecian, de arriba hacia abajo y sin escala, las isolíneas que demarcan los valores topográficos del modelo 2D de la planta superior del Edificio A. En el de abajo a la izquierda se aprecian las deformaciones de la planta superior del monumento y las medidas que se desprenden del estudio de topografía. Los valores altimétricos y las distancias que se marcan fueron calculados mediante la actualización de las coordenadas UTM realizadas por la DRPMZAH al punto geodésico del INEGI. En el modelo del lado derecho abajo se marcan las líneas seguidas para la toma de muestra mediante el radar de penetración-GPR.

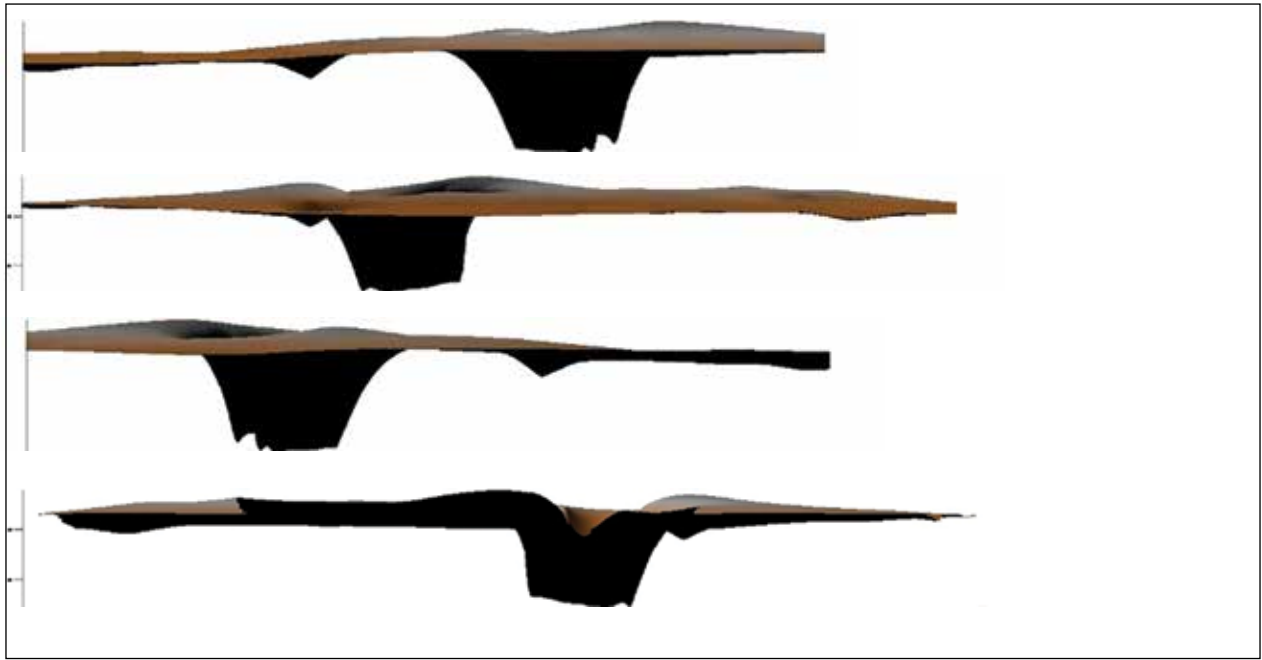
En la imagen se representan los perfiles del modelo de la superficie del Edificio A, desde las perspectivas norte, este, sur y oeste. En la gráfica se acota el punto ± 0 ubicado en la planta de la Figura 3 inferior izquierda mediante un círculo, en el espacio donde el trazo interior de la alfarda alcanza el último escalón que da acceso a la parte superior. Desde ahí se hicieron los cálculos de las diferencias altimétricas y se documentan con valores negativos -0.00-.

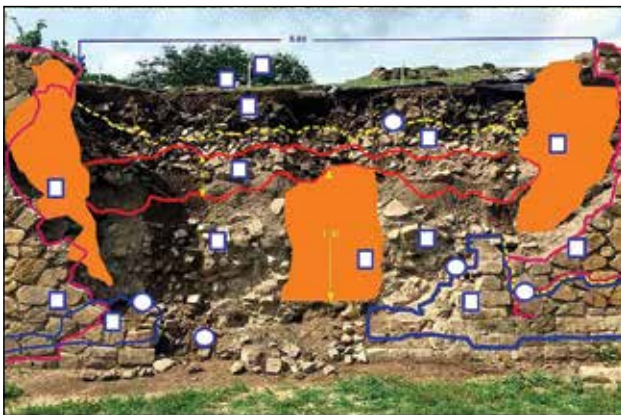
El paramento sur del Juego de Pelota (PSJP). En la imagen de la columna izquierda se aprecia un elemento de interfaz que ha dejado expuesta la secuencia estratigráfica en el paramento sur, que

le da volumen al edificio erigido para el Juego de Pelota ubicado en el Conjunto Monumental de Monte Albán.

Se aprecia una composición heterogénea en las mezclas de materiales elegidos para la fábrica del volumen del edificio. Existe un depósito grueso en la parte central de la secuencia que aparenta ser una mezcla de sedimentos, sin que se aprecien materiales pétreos. Por otra parte, en las argamasas donde se observan estos materiales se advierten diferencias en el ordenamiento y compactación.

En la imagen de la izquierda se han identificado las unidades de estratificación arqueológica (UE) y se han demarcado las interfaces en el perfil. La UE 9, tentativa por el momento y para objeto del análisis, no altera la interpretación sobre la marca de fábrica. Las UE pueden ser caracterizadas de la siguiente manera: La UE 1 es un elemento de interfaz, el derrumbe (acaecido el 19-09-2017) de la UE 12=UE 16, un estrato vertical que bajo un criterio de reconstrucción, fuera erigido por el equipo del doctor Alfonso Caso durante la mitad del siglo xx. La UE 2 es un estrato horizontal, aparenta ser una mezcla de tierra y grava

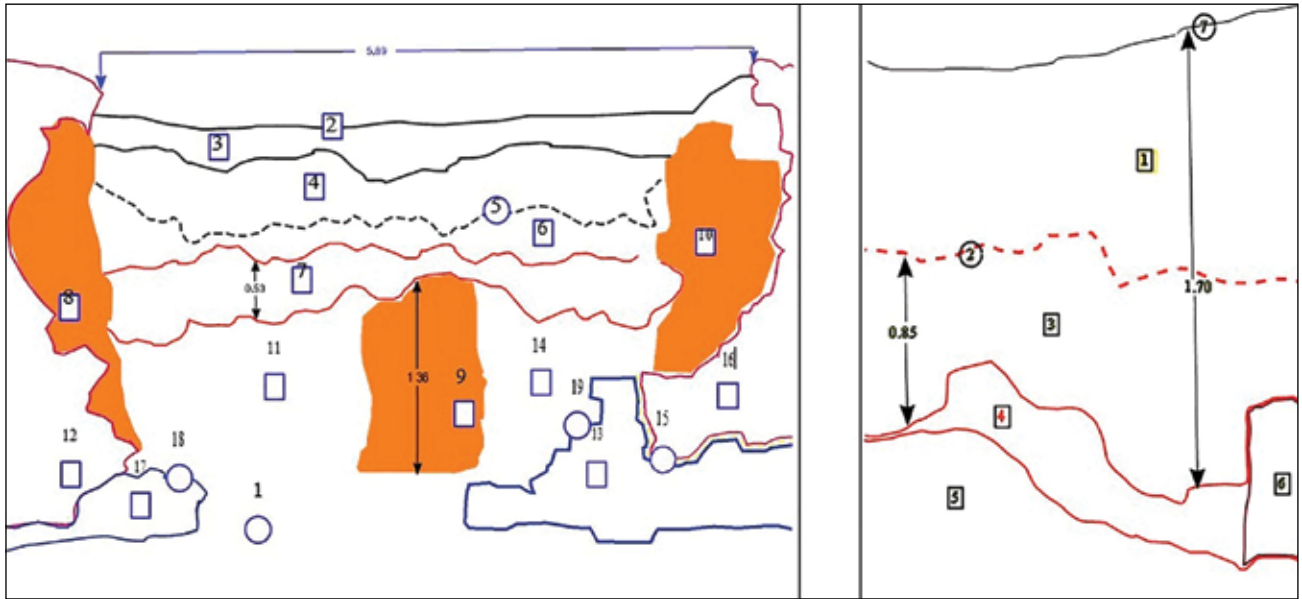
En la figura siguiente se aprecia la representación de las unidades de estratificación, que por las similitudes que guardan aparentan haber sido construidos conforme a una regla o norma que da cuenta del proceso arquitectónico. De tal forma que en el contexto del PSJP, y las UE 8, UE 9, UE 10 se equipararían con las del contexto del Pozo 1 del Edificio A (pz1ea), y la UE 6. En el contexto del PSJP, la ue 7 se equipararía con la UE 4 del contexto del pz1ea. En el contexto del PSJP, las UE 11, UE 14 se equipararían con la UE 5 del contexto del pz1ea. Es decir, la secuencia estratigráfica estaría dando cuenta del proceso seguido para el depósito de las unidades estratigráficas, y esto da pie a la siguiente interpretación.

En el proceso de edificación, los alarifes zapotecos comenzaron por construir estratos verticales sobre la superficie del terreno y a medida que se levantaban las UE 8, 9 y 10, se depositaban las mezclas ciclópeas de las UE 11 y 14. Alcanzada cierta altura, se hacía el depósito de una gruesa argamasa de barro con alta proporción de arcilla, como el de la UE 7. Si la representación 2D del perfil se analiza en perspectiva 3D, probablemente las UE 8, UE 9, UE 10 del PSJP y el de la UE 6 del PZ1EA representarían el perfil de lo que se supondría es un sistema de cimentación de retícula, o de cajones de cimentación contiguos. Mientras que las UE 11, UE 14 del PSJP y la UE 5 del PZ1EA serían los depósitos del volumen que estructura y da solidez a la cimentación. El sistema se completa con un extenso depósito que cubriría el sistema de cimentación, una unidad estratigráfica continua de argamasa de barro que apoyada sobre los depósitos verticales y horizontales contenidos en los cajones, se conformaba como una capa de compactación para sellar el relleno, ofreciendo consistencia y eliminando la posibilidad de filtración de agua.

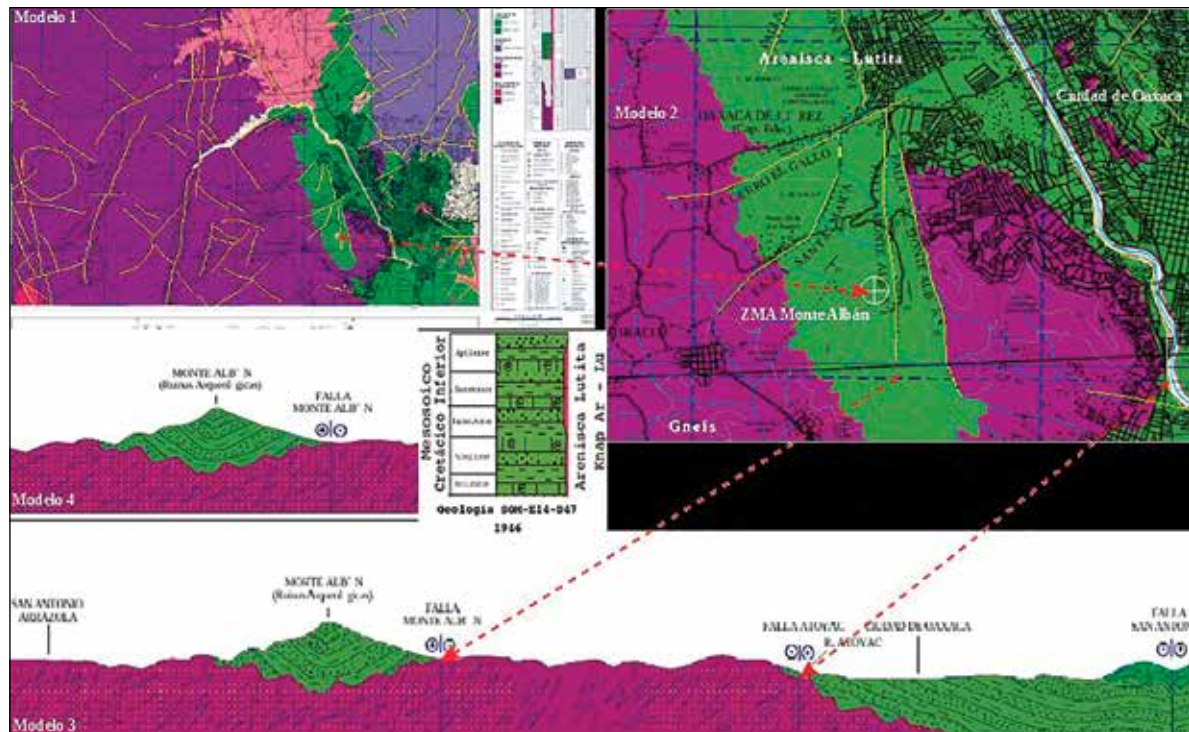
Figura 3. Composición de imágenes donde se exhiben los elementos geológicos en el ambiente morfoestructural de la ZMA de Monte Albán. En el Modelo 1 se aprecian la cantidad y diversidad de fallas cercanas a la ZMA de Monte Albán. En el Modelo 2 se observan las fallas cercanas a la Zona Arqueológica de Monte Albán. En los Modelos 3 y 4 se aprecia una sección donde se muestra una interpretación de la historia geológica del Cerro de Monte Albán / Fuente: Carta 1946_E14-D47-GM 2008 y Carta Geológico-Minera Oaxaca E14-9-Oaxaca y Puebla, Servicio Geológico Mexicano.

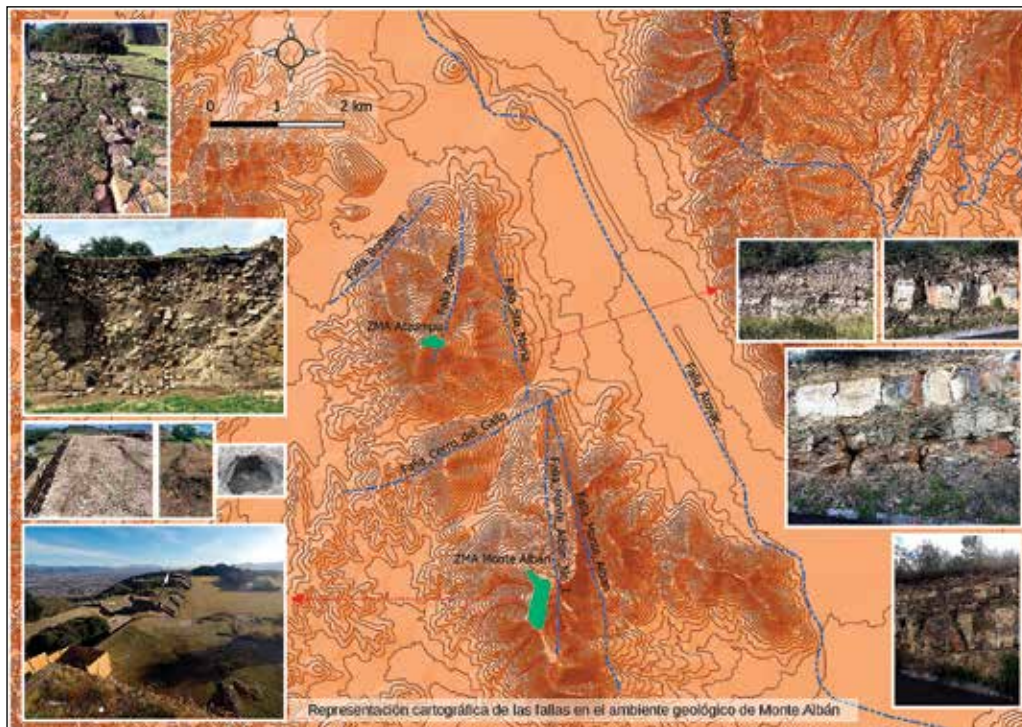
Figura 4. En la imagen se representa la cartografía de los fallamientos en el ámbito geológico de la ZMA de Monte Albán y Atzompa. El conjunto de imágenes del lado derecho muestran los efectos del sismo ocurrido durante el año 2017, asociados con la Falla Bonete. El conjunto del lado izquierdo muestra los daños ocasionados, desde abajo hacia arriba, vista general del lado este de la Plaza de Monte Albán, el Edificio A, el Juego de Pelota y el Edificio P / Fuente: Carta INEGI F14b47 Geológica Minera, Imágenes: Archivo técnico del Proyecto Conservación de los Edificios Dañados por los Sismos de 2017 en Monte Albán-Atzompa.

el desarrollo de un *horst*. El sismo que afectó varios estados de la República Mexicana el 19 de septiembre de 2017 provocó daños en la ZMA de Monte Albán, los cuales se representan a nivel del mapa de la unidad tipológica morfoestructural en la Figura 4. De acuerdo con la información publicada, el sismo ocurrió dentro de la Placa de Cocos, a una profundidad de 57 kilómetros: “...Los sismos intraplaca, de profundidad intermedia, se producen por esfuerzos extensivos a lo largo de la placa de Cocos. Las fallas geológicas asociadas a estos sismos se conocen con el nombre de fallas normales...” (Cruz Atienza *et al.*, 2017, p. 1). De tal manera que los daños producidos en la ZMA de Monte Albán podrían haber sido causados por un empuje del bloque que de ahora en adelante se propone lleve el nombre de Monte Albán-Atzompa.

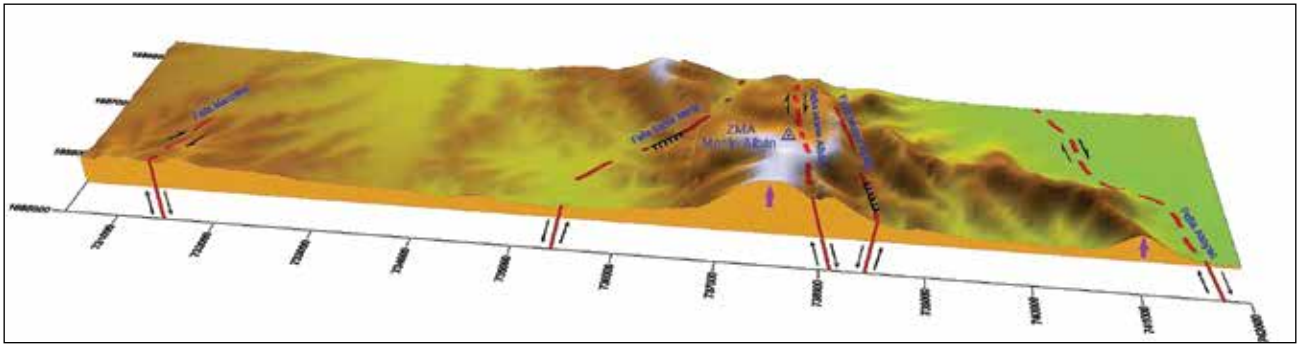
Figura 5. Modelo morfoestructural del contexto del Cerro de Monte Albán, elaborado mediante la información hipsométrica topográfica de la cartografía del INEGI y las cinco fallas que se grafican en la Carta Geológica Minera E14-D47 del INEGI. En la parte central de la figura se demarca la ZMA de Monte Albán, distinguiéndose un sector de lomeríos generados por un *horst* o bloque donde se presume una fuerza de empuje entre las fallas Santa María y Monte Albán1 / Fuente: INEGI E14d47 e y f.

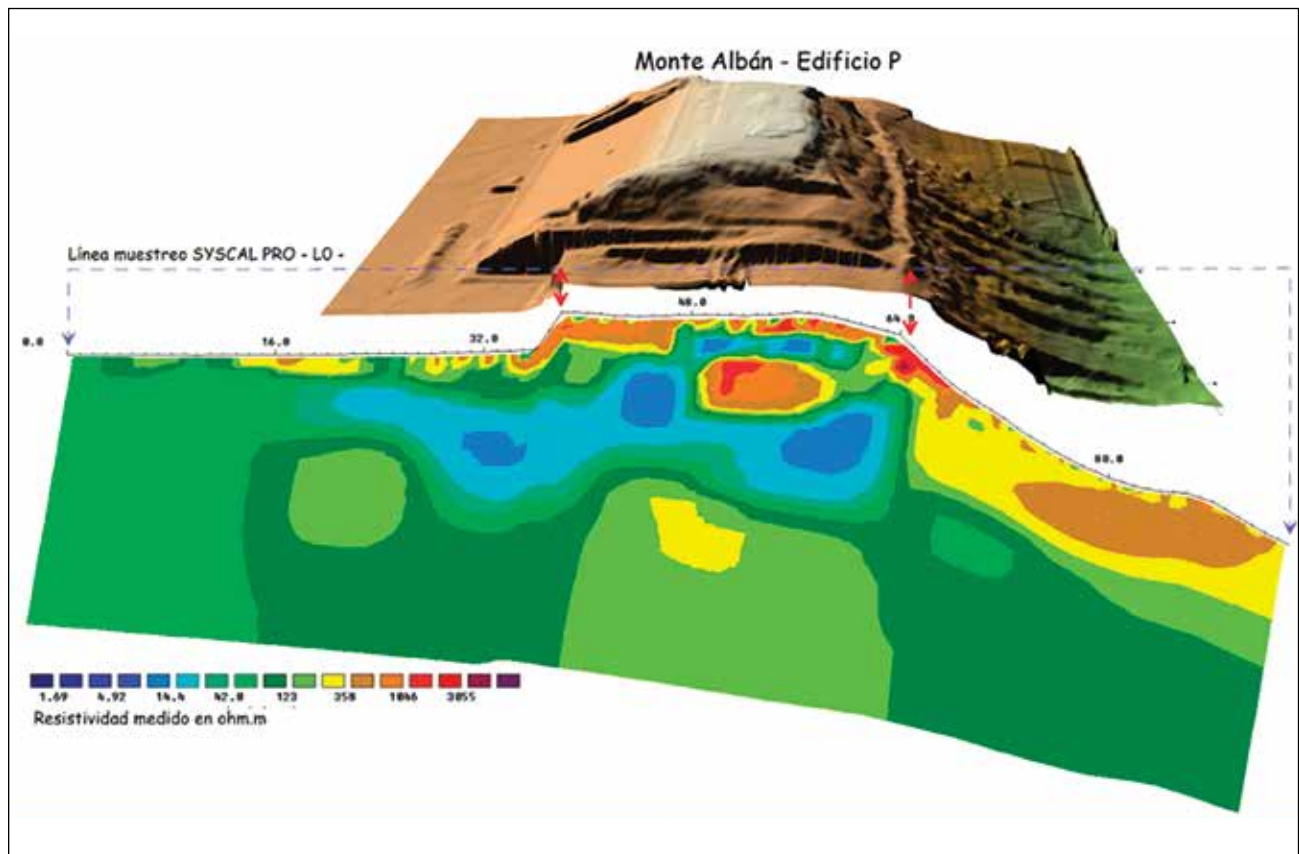
Figura 16. En la imagen se aprecia la composición resultante de la combinación de dos modelos: el superior, una perspectiva topográfica en tercera dimensión desde el sur, y el inferior, el perfil isorresistivo de la línea 0 en el Edificio P, con el objeto de ilustrar los alcances y el tipo de información que se obtiene mediante los procedimientos de toma de muestra fotogramétrica y geofísica. La interpretación de los resultados contribuye a la diagnosis y valoración del estado de conservación del monumento arqueológico / Imagen: Archivo Técnico del Proyecto de Conservación de los Edificios Dañados por los Sismos de 2017 en Monte Albán-Atzompa.

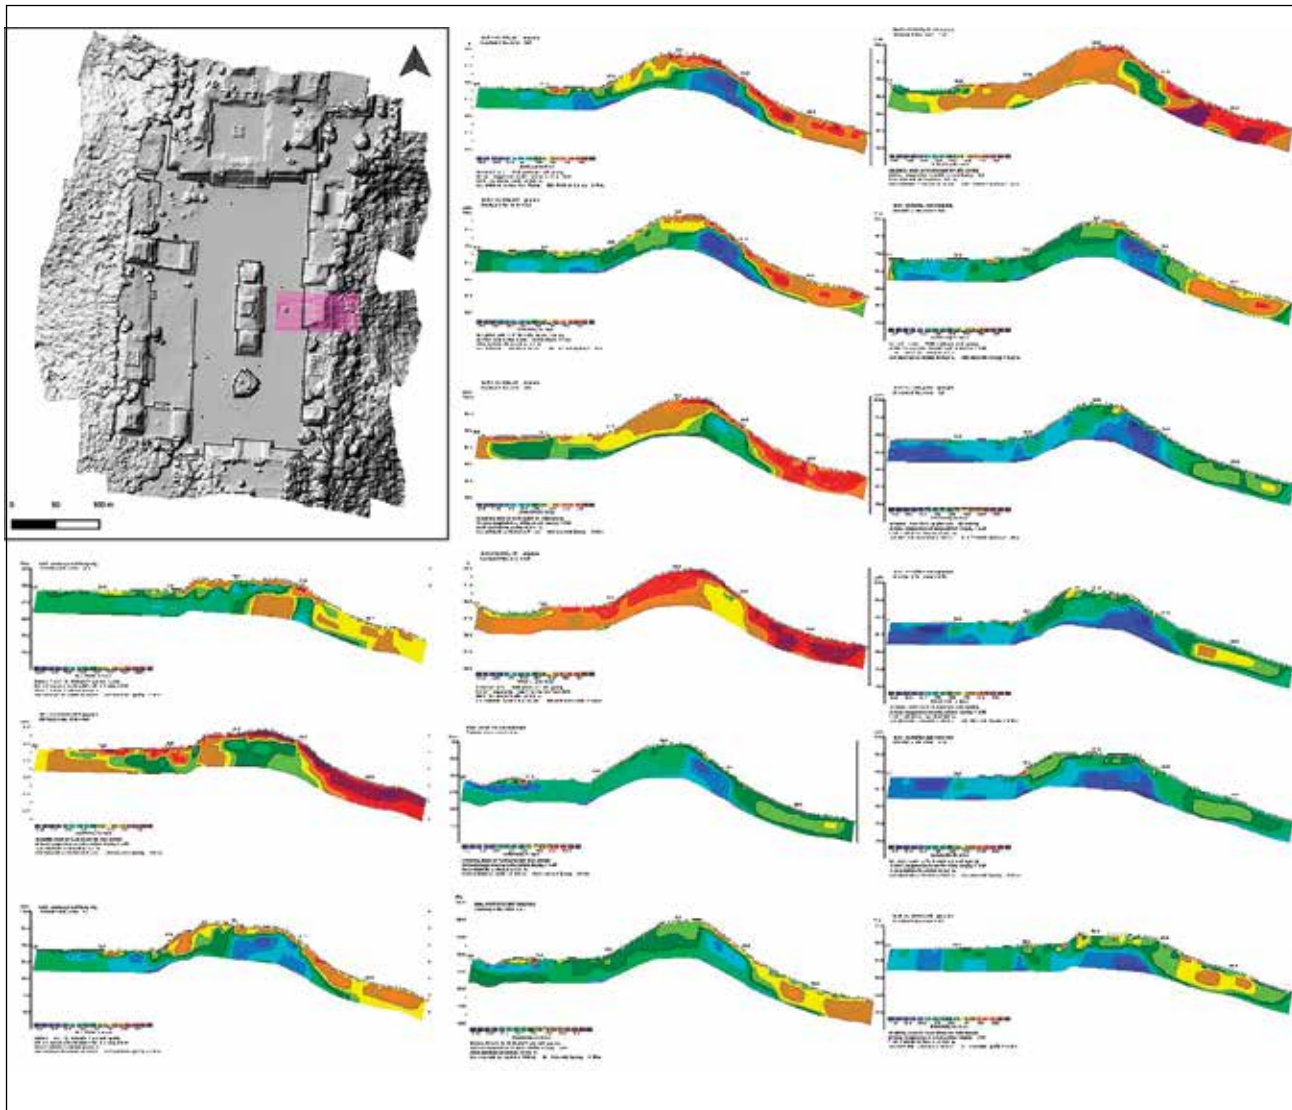
Los modelos de tomografía eléctrica en el Edificio P. A continuación se presentan los resultados obtenidos mediante el estudio de tomografía eléctrica, implementado en el Edificio P de la ZMA de Monte Albán. En las figuras 17 y 18 se muestran los 15 perfiles isorresistivos obtenidos mediante la estrategia de toma de muestra somera y profunda utilizando el instrumento SYSCAL PRO® y la aplicación Electre Pro de Iris® Instruments.

Figura 17. En la gráfica se muestra el DEM de la Plaza de la ZMA de Monte Albán, y la demarcación de las líneas de toma de muestra para el estudio geofísico. Se anexan los resultados obtenidos y las gráficas de los 15 modelos de isorresistividad inversa someros / Imagen: Archivo Técnico del Proyecto de Conservación de los Edificios Dañados por los Sismos de 2017 en Monte Albán-Atzompa.

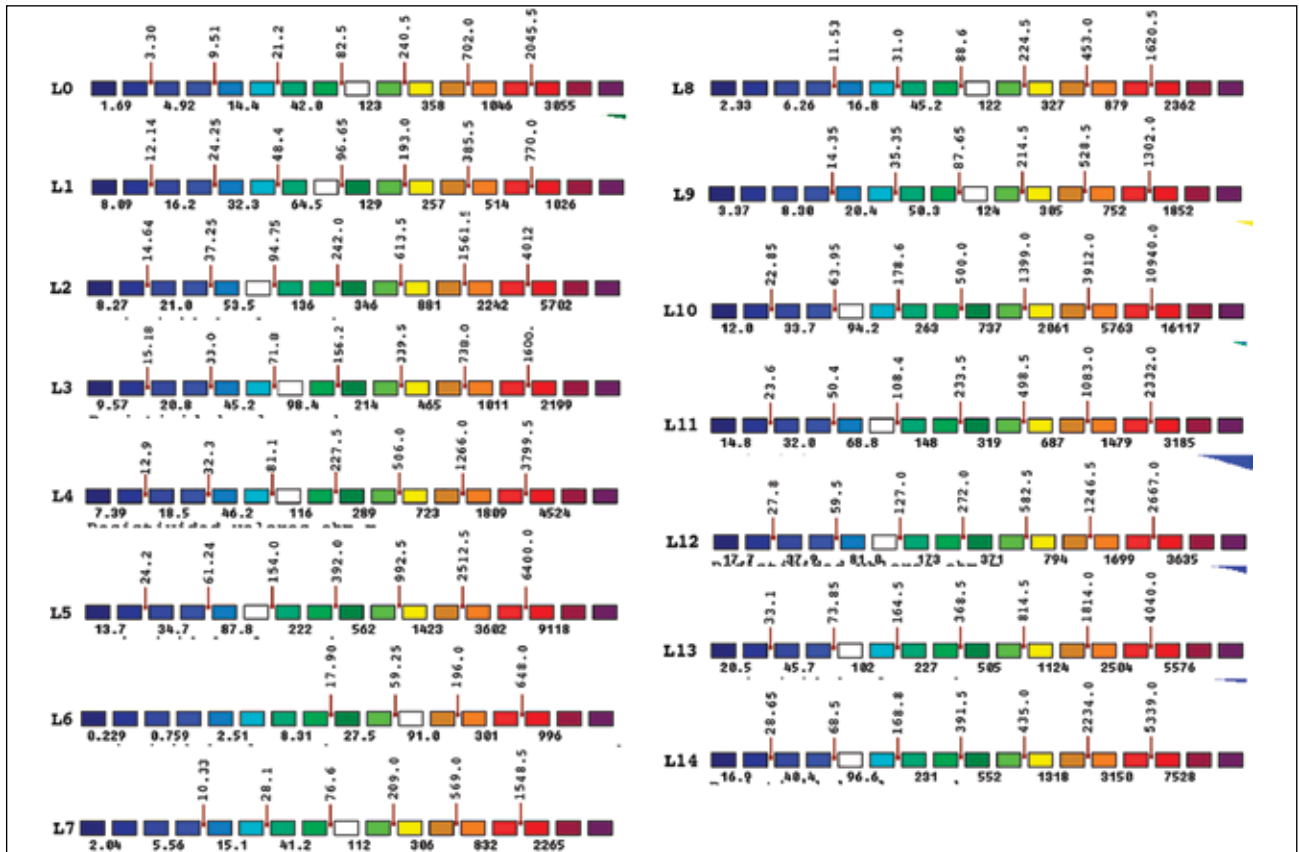
Figura 30. Variación cromática representando los valores de resistividad Ωm para cada línea de toma de muestra. El valor que se encuentra en el rango entre 85-130 Ωm ha sido identificado con atributos de resistividad que probablemente se asocian con una composición de Arenisca-Lutita / Imagen: Archivo Técnico del Proyecto de Conservación de los Edificios Dañados por los Sismos de 2017 en Monte Albán-Atzompa.

Si se revisa la figura 30 donde se representan las relaciones que guardan los valores cromáticos con los valores Ω_m , la percepción de una falta de humedad en las líneas 6, 7, 8 y 9 debe ser descartada, al advertirse que los valores en el rango entre 0 Ω_m a 40 Ω_m , donde se presume hubiese un mayor porcentaje de humedad en los materiales, estos valores también están demarcados en polígonos pero con una gama distinta a la de los azules. Deduciéndose, entonces, que el proceso seguido por SYSCAL PRO adjudica valores cromáticos de acuerdo con una función estadística, donde al existir valores Ω_m extremos desplazan la asignación de los colores hacia el inicio o el

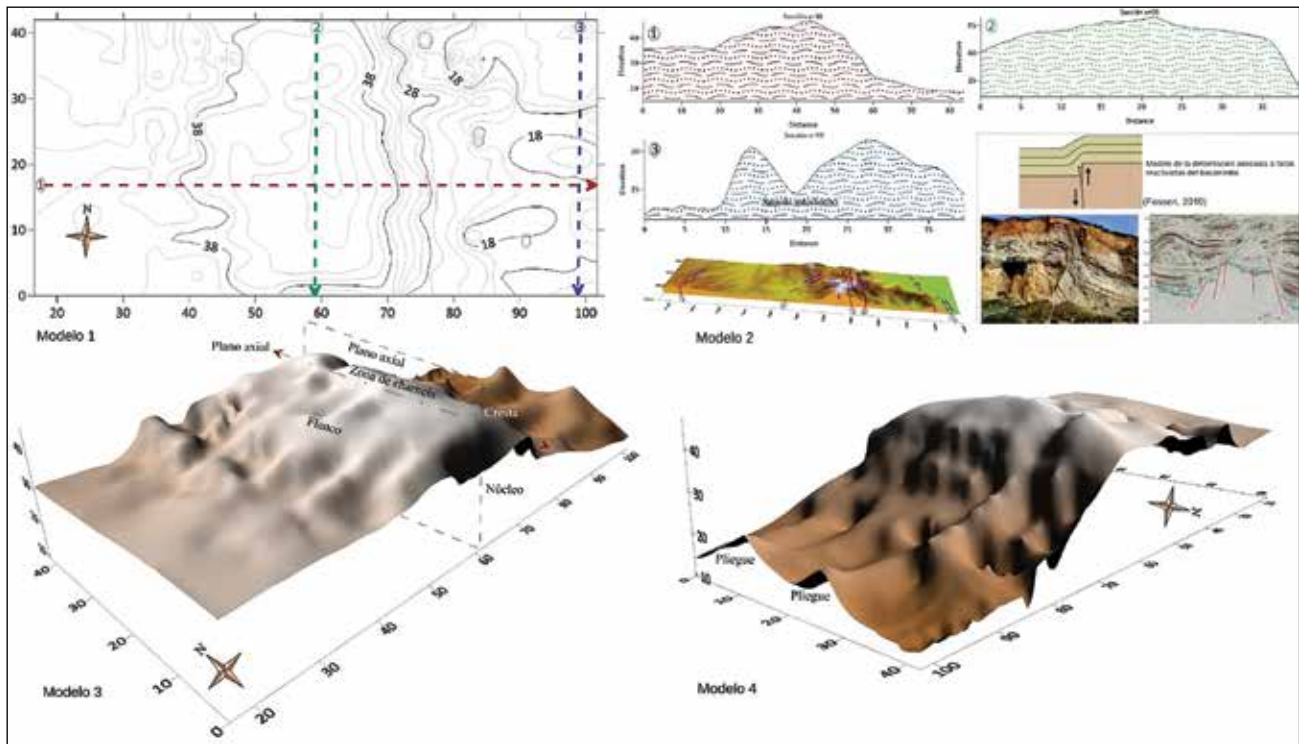
Figura 31. En la imagen se exhiben cuatro modelos resultantes de los atributos hipsométrico topográficos de los 15 perfiles isorresistivos inversos. En el Modelo 1 se representan las cotas de nivel generadas mediante los valores isorresistivos inversos comprendidos en el rango de 85 Ω m a 170 Ω m; en los Modelos 3 y 4 se proyectan en 3D los atributos de la superficie de la forma isorresistiva desde la perspectiva SW y NE, respectivamente; en el Modelo 2 se aprecian cinco imágenes, de las cuales tres han sido numeradas, y se corresponden con las secciones de los trazos exhibidos en el Modelo 1, con el objetivo de caracterizar el esfuerzo y la deformación de los pliegues documentados, mientras que en la cuarta imagen no numerada se presenta una hipótesis que da cuenta del origen probable de la deformación documentada en la secuencia isorresistiva “geológica”, donde se emplaza el Edificio P de Monte Albán, esto es, el flanco este del perfil número 1 se alinea con la dirección de la falla Monte Albán I, en sentido NS, y por lo tanto, la deformación que se muestra en el Modelo 2, número 1, se relacione con un mecanismo de deformación por flexión asociada a fallas reactivadas del basamento, mientras que en el perfil del número 3 aparenta haber una deformación de tipo asimétrica en el plegamiento, donde cabría la posibilidad de interpretar que el ángulo interlímbico del anticlinal sea representativo de las deformaciones causadas por la falla Cerro del Gallo, la cual genera un punto de intersección con la falla Monte Albán I de manera perpendicular con dirección EW (ver figuras 3 y 4, Tabla 1). Esta deformación aparece también en la zona de charnela del anticlinal y se muestra en el Modelo 2, número 2 / Imagen: Archivo Técnico del Proyecto de Conservación de los Edificios Dañados por los Sismos de 2017 en Monte Albán-Atzompa.

De la información proporcionada en la Figura 31 se deduce que el Edificio P se ubica por encima de una deformación del sustrato rocoso de arenisca-lutita, caracterizado por su forma anticlinal, y donde se advierte cierta coincidencia entre el eje ns del basamento piramidal, con el mismo eje de la zona de charnela y del plano axial del plegamiento geológico (ver Figura 36). En el modelo en tercera dimensión de los flancos del anticlinal ejemplificado por la representación de los valores de isorresistividad en el rango 85-170 Ωm se aprecian deformaciones superficiales, indicios de la posible fragmentación de la roca que permitiría la filtración de la humedad hacia los depósitos más profundos.

Con respecto al anticlinal, las fallas normales hacen que el flanco oriental del pliegue esté más bajo y forme el escarpe pronunciado del lado este del cerro. La capa utilizada para ver la estructura geológica refleja las deformaciones: pliegue (esfuerzos convergentes) y falla normal (divergente).
