CONSERVACIÓN DE LOS EDIFICIOS DAÑADOS POR LOS SISMOS DE 2017 EN LA ZONA ARQUEOLÓGICA DE MONTE ALBÁN-ATZOMPA

NELLY M. ROBLES GARCÍA (COORDINADORA), OSVALDO J. STERPONE C.,
JOSÉ HUCHIM HERRERA, LUIS GARCÍA LALO, CÉSAR DANTE GARCÍA R.,
EDUARDO GARCÍA WIGUERAS, YAZMÍN J. MARTÍNEZ M., MIGUEL A.
GALVÁN BENÍTEZ, JULIO MANLIO ZÚÑIGA, DAMIÁN MARTÍNEZ TORRES

ISBN: 978-607-99903-4-3

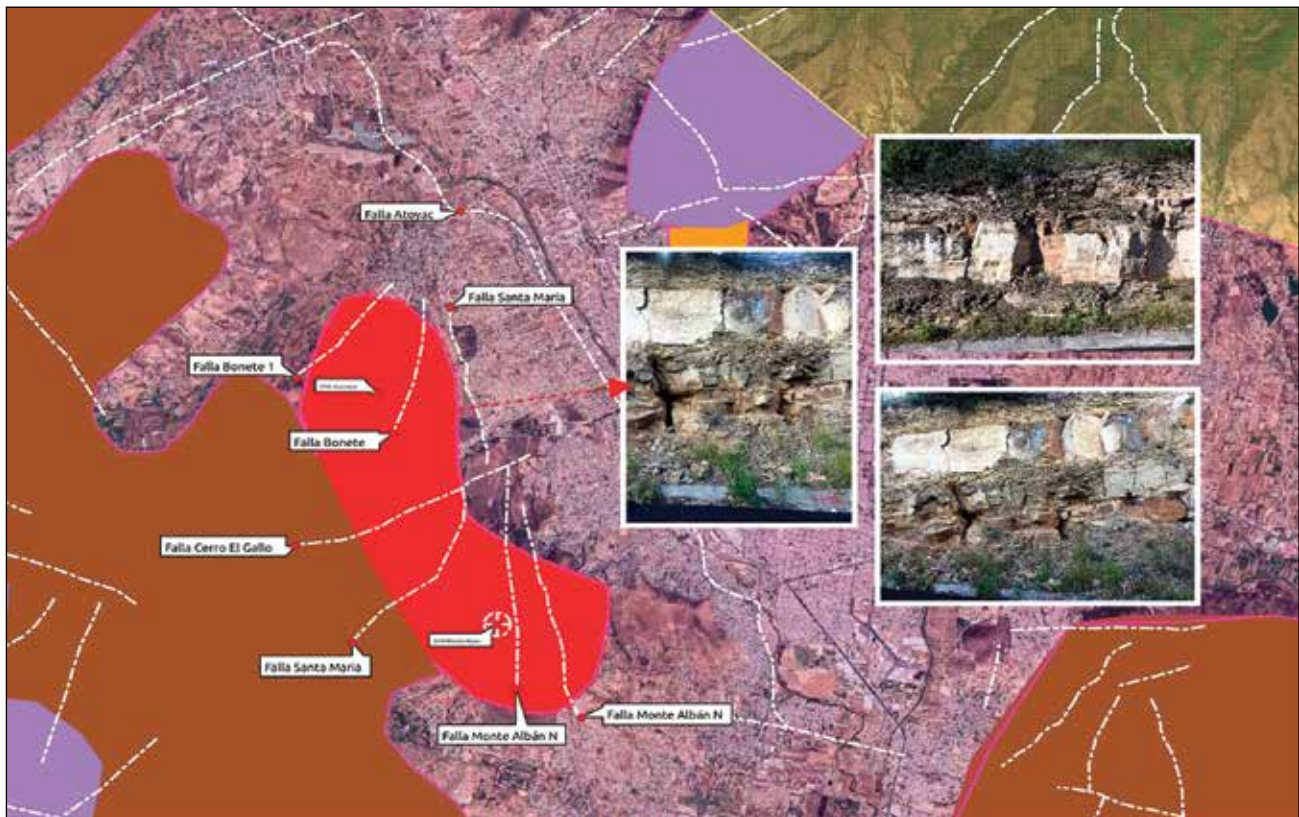
En la Figura 33 se han representado los fallamientos circundantes a la ZMA de Monte Albán, deduciéndose y generándose una hipótesis que establece la posibilidad de que los daños acaecidos durante los movimientos telúricos del año 2017 podrían haber sido consecuencia de una reactivación

Figura 33. En la gráfica, sin escala, se presenta un acercamiento a una de las imágenes generadas mediante QGIS en la Figura 32, donde se proyectan las fallas más cercanas al bloque 53b (ver figuras 2 y 52), esto es, del polígono en color rojo. Se aprecian además tres imágenes de los perfiles que han sido expuestos en la habilitación de las vías de comunicación entre Atzompá y Monte Albán, donde se muestran los efectos de los esfuerzos y deformaciones que se generan por las fuerzas tectónicas en el interior de las placas y los sismos de subducción, los cuales ocurren por el roce entre la Placa Norteamericana y las placas oceánicas de Cocos y Rivera / Imagen: Archivo Técnico del Proyecto de Conservación de los Edificios Dañados por los Sismos de 2017 en Monte Albán-Atzompá.

de la falla Monte Albán I y Santa María, lo cual provocó un empuje del bloque Monte Albán-Atzompá.

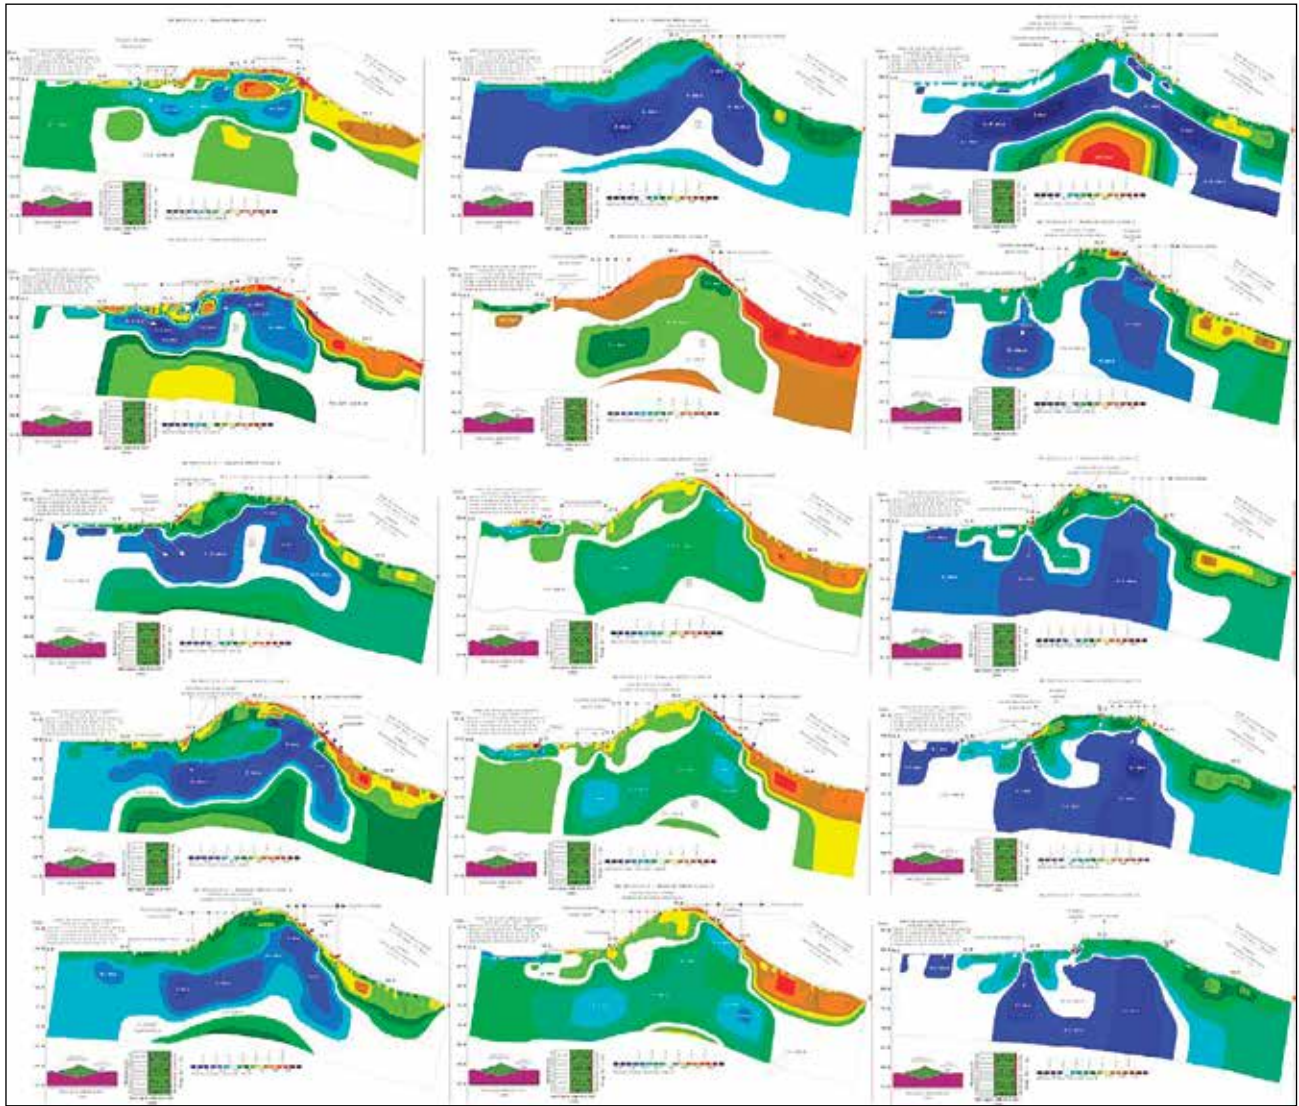
Figura 34. En la gráfica se representan las quince líneas editadas de los perfiles isoresistivos documentados en la toma de muestra del Edificio P / Imagen: Archivo Técnico del Proyecto de Conservación de los Edificios Dañados por los Sismos de 2017 en Monte Albán-Atzompa.

En la Figura 34 destacan a primera vista los atributos generales relacionados con las condiciones de humedad. Lo anterior se aprecia en las

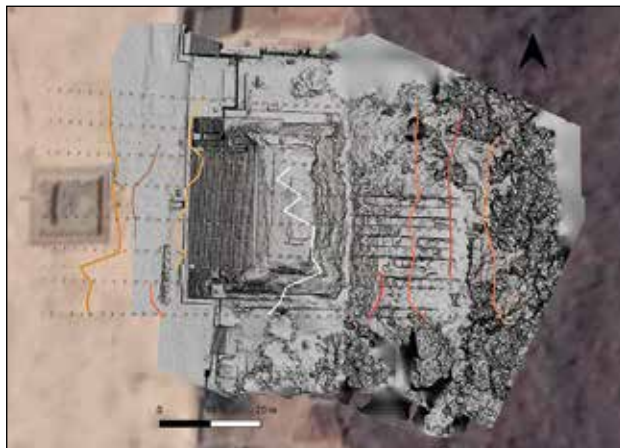
Figura 35. Perfil isoresistivo inverso de la línea 1. Modificación del color del polígono con valor 96.65 Ωm .

En los perfiles isorresistivos se aprecia que la humedad se filtra desde la superficie, en los lugares donde se advierten discontinuidades, las cuales al ser trazadas en un modelo de la planta del Edificio P y la plaza central tienen una extensión que hace pensar en la posibilidad de estar ante fallamientos. En la Figura 35 aparecen cuatro líneas de probables fallamientos en la explanada de la plaza, frente al Edificio P.

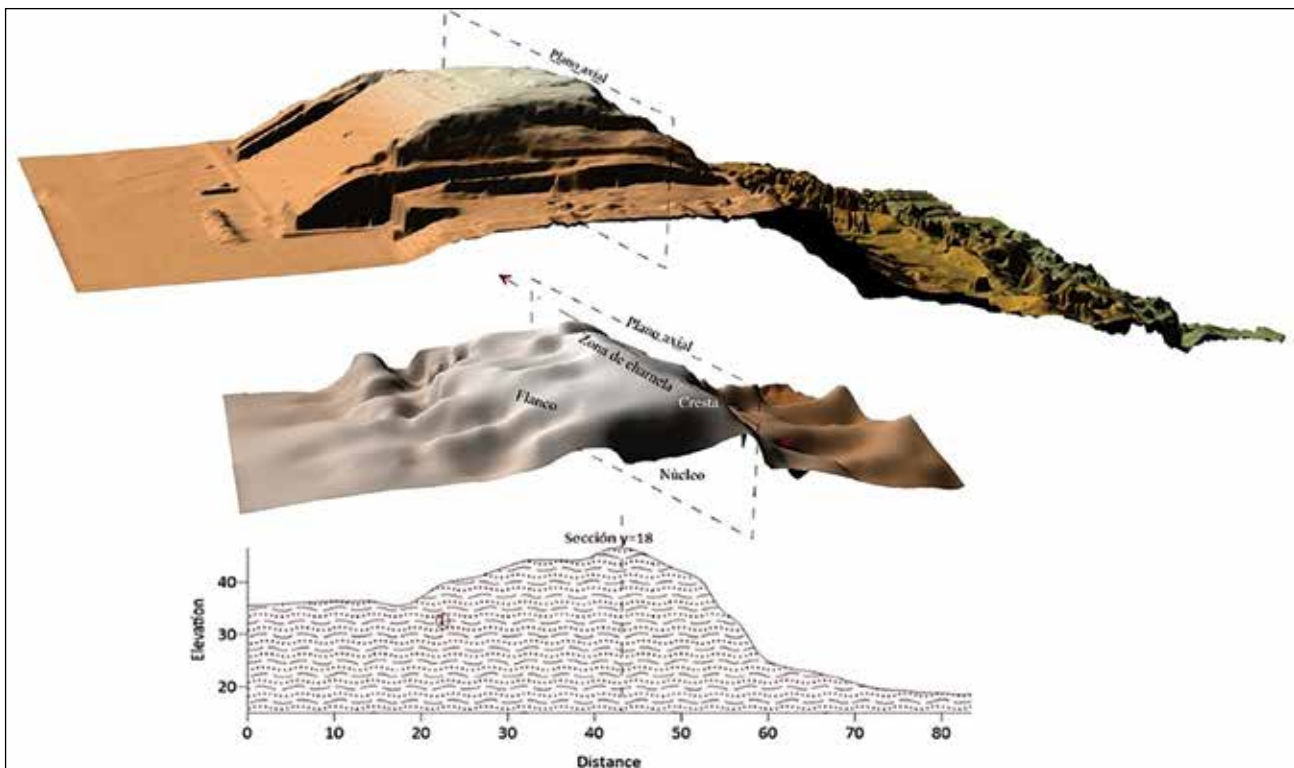
Figura 36. En la gráfica se muestra la correlación de la orientación longitudinal NS del edificio, con el plano axial subparalelo del anticlinal, el cual se visualiza en la representación tridimensional del rango 85-170 Ω_m de valores isorresistivos. Se muestra también un perfil topográfico perpendicular al eje del anticlinal / Imagen: Archivo Técnico del Proyecto de Conservación de los Edificios Dañados por los Sismos de 2017 en Monte Albán-Atzompa.

Con referencia a la información de la Figura 36, se deduce que las irregularidades superficiales del flanco este en el contexto del Edificio P responden también a depósitos de materiales geológicos y antropogénicos acumulados en diferentes puntos (sobre todo en la parte inferior o más deprimida del flanco) originados por la acción de reactivaciones recurrentes recientes de la falla normal que afecta longitudinalmente el anticlinal de Monte Albán. En general, estos materiales depositados no están muy compactados y

los resultados obtenidos mediante el proceso de tomografía eléctrica indicarían puntos de captación e infiltración de agua meteórica que, como se ha dicho más arriba, propiciarían la recarga del acuífero. La mayor parte del flanco este corresponde al bloque hundido de la falla normal y se evidencia, entonces, la mayor acumulación de material caído en este flanco con respecto al flanco oeste. Por tanto, ese lado del anticlinal o cerro muestra mucha más inestabilidad y riesgo de caída o desplazamiento de material. No es descartable la presencia de material de la estructura arquitectónica en muchos puntos del flanco este. Identificar material constructivo diseminado en los diferentes depósitos de este flanco daría una visión certera en la evaluación de daños del sismo de 2017 y detección de los puntos de mayor vulnerabilidad de la estructura arquitectónica.

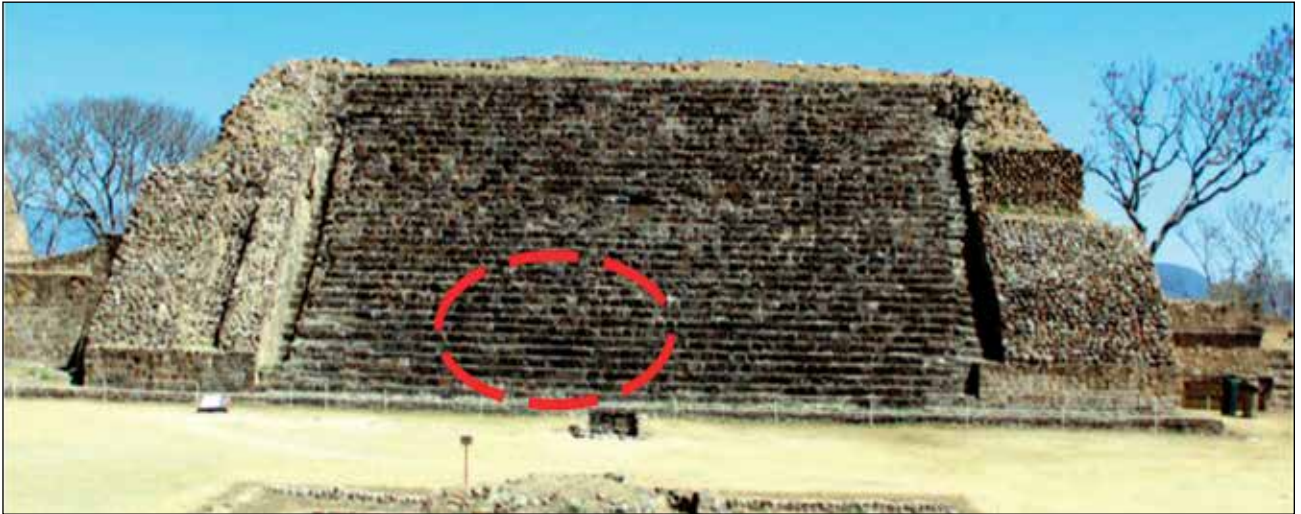
Figura 38. Imagen de la fachada poniente del Edificio P antes de la intervención realizada durante la temporada 2019 del Proyecto. En rojo se demarca una de las áreas con crecimiento de musgo / Foto: Proyecto Especial Monte Albán.

En la mayoría de los modelos se aprecia la infiltración de agua de lluvia desde la parte superior del basamento, lo que contribuye a la recarga del acuífero. La tendencia de la infiltración del agua se demarca bien en los modelos de las líneas 4, 5, 7 y 10. La permeabilidad hidráulica acusa una tendencia y vía preferencial de flujo hacia el lado este, no hacia el lado oeste. También se observa que el acuífero que se origina por la filtración del agua de lluvia desde la plaza es más profundo que la secuencia estratigráfica de los materiales de fábrica que le sirven de soporte a la escalinata y la fachada poniente del Edificio P.

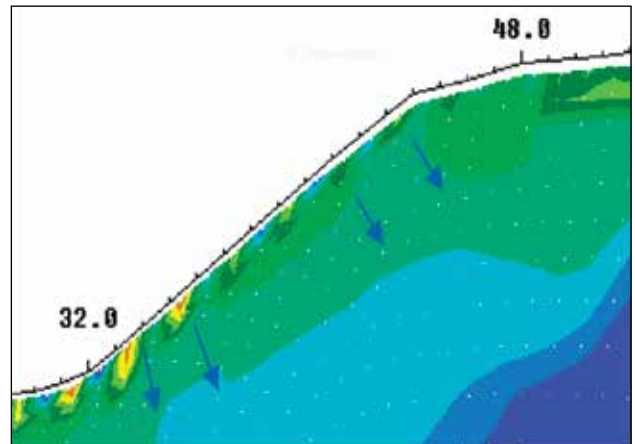
En una ampliación del modelo del perfil que ocupa la escalinata a la altura de la línea 5 aparecen valores de resistividad de $15 \Omega\text{m}$ intercalados con resistividades que fluctúan entre los $500 \Omega\text{m}$ y los $1,400 \Omega\text{m}$, probablemente estas son las que caracterizan a los materiales utilizados para construir los peraltes y las huellas de la escalera. Los lugares marcados con una flecha aparentan ser espacios por donde el agua podría estar infiltrándose hacia los depósitos. Por otra parte, el mode-

lo indica que las fábricas tienen un bajo grado de permeabilidad hidráulica, al manifestar valores de resistividad invertida mayores a los $90 \Omega\text{m}$.

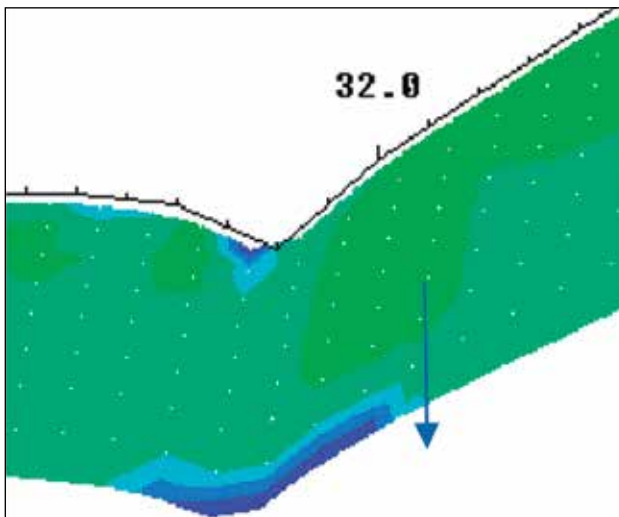
En el modelo de la línea 7 se aprecia que al pie de la escalinata y en el espacio de la tumba abierta para la visita al público existe una alta acumulación de humedad. En este lugar las fábricas tienen una resistividad inversa que fluctúa entre los $3 \Omega\text{m}$ y los $6 \Omega\text{m}$. En la ampliación de la imagen del sector de la tumba se aprecia que esa filtración del agua contribuye con la recarga del acuífero que se forma en la plaza y se ha marcado la tendencia con una flecha. No aparenta haber mucha humedad hacia la parte superior de la estratificación que conforma el sustento de la escalinata y esto probablemente se relacione con la baja permeabilidad hidráulica de las

fábricas. La humedad de los materiales por detrás del perfil del escalonamiento se caracteriza por tener una resistividad superior a los 350 Ω m.

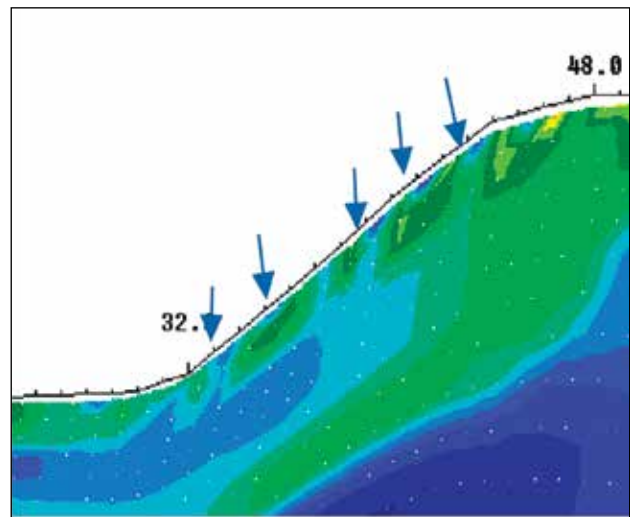
En el modelo del perfil de la línea 10 se aprecia que en el sector de la escalinata aparecen ciertas discontinuidades en los valores de resistividad invertida, que han sido señalados con una flecha. Esto probablemente se relacione con el efecto de la humedad sobre los materiales constructivos de las escalinatas y la infiltración del agua de lluvia hacia la estratificación que conforma el volumen del basamento piramidal. Los materiales más resistentes en ese sector oscilan entre los 450 Ω m y los 737 Ω m, mientras que los de menor resistividad están entre los 94.2 Ω m y los 12 Ω m. El modelo aparenta indicar que existe una permeabilidad más alta en este sector del basamento piramidal.

De acuerdo con los datos de resistividad invertida y los atributos de los modelos que se han generado en la escalinata de la fachada poniente del Edificio P, se advierte una propensión para que la humedad que penetra a los depósitos del monumento y la cual genera condiciones favorables para el crecimiento de materia orgánica en ciertos sectores sea aquella que se filtra en la junta que se forma entre el peralte y la huella de la escalinata. Probablemente la capilaridad ascendente también contribuya a las condiciones de humedad en los depósitos del Edificio, así como

también contribuirían a esta situación la presencia de materiales disgregados en el sector de las alfardas y la falta de un diseño de acabado en la cima del basamento del monumento arqueológico que haga más eficiente el desalajo del agua de lluvia mediante el uso de materiales que incrementen las condiciones de impermeabilidad. De lo anterior se deduce la probabilidad de que la infiltración de agua de lluvia es consecuencia del material disgregado entre las juntas de cierto sector de la escalinata, se puso a prueba la hipótesis infiltrándose el contenido de una cubeta con 20 litros de agua, documentándose que en una hora y 30 minutos se había absorbido el líquido.

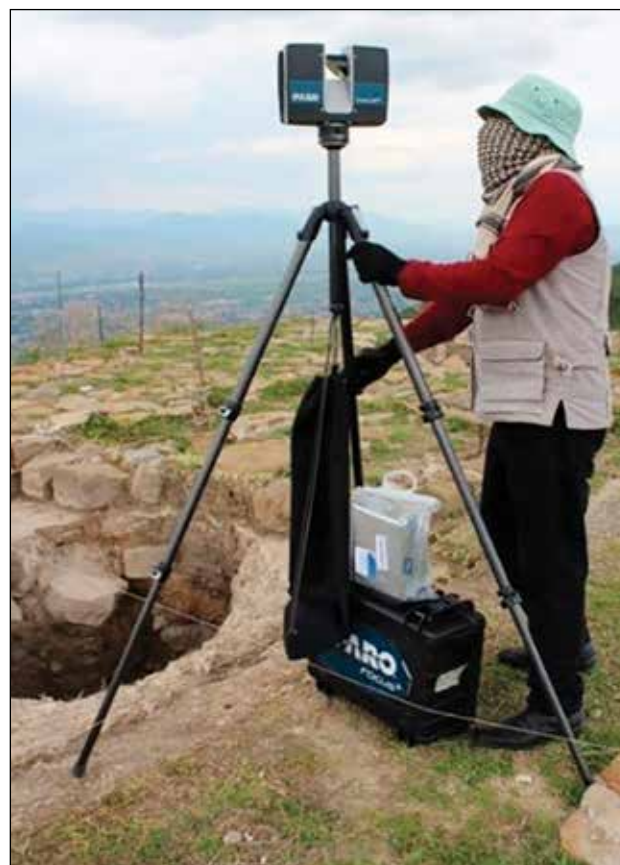
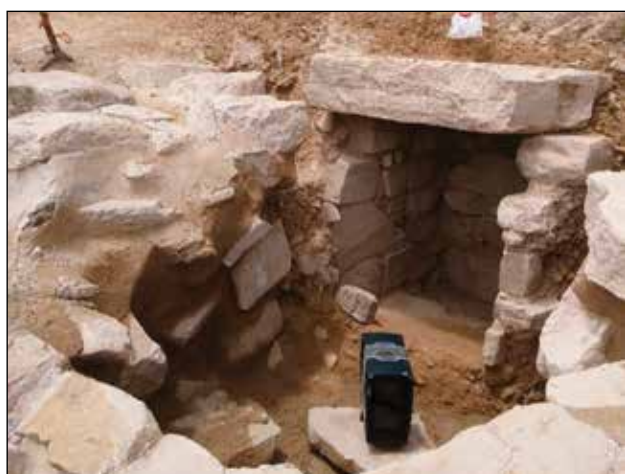
Edificio P. Registro en campo. Pozo de sondeo 3. Vista al interior / Foto: Archivo Técnico Proyecto de Conservación de los Edificios Dañados por los Sismos de 2017 en Monte Albán-Atzompa.

Edificio P. Registro en campo. Pozo de sondeo 3 / Foto: Archivo Técnico Proyecto de Conservación de los Edificios Dañados por los Sismos de 2017 en Monte Albán-Atzompa.

La liberación de muros en la parte superior del Edificio P permitió identificar en perfil dos pisos de estuco que se registraron también en el interior del pozo de sondeo 3, mismo que se realizó en la sección superior del edificio, espacio que correspondía a la parte media del templo. Este pozo se planteó con la finalidad de conocer la profundidad a la que llegaban los daños ocasionados por el sismo y que se manifestaban con la grieta de tres centímetros de ancho que atravesaba el edificio en orientación norte-sur.

El pozo de sondeo mencionado se excavó en el lugar en donde se había registrado un hundimiento del suelo, tras el evento sísmico, muy similar al registrado en el edificio A en donde se identificó que el daño había llegado a nueve metros de profundidad. La excavación permitió conocer que el hundimiento se debió al acomodo que sufrieron algunos rellenos de piedra y tierra con los que se tapó un espacio excavado por el arqueólogo Ernesto Gonzales Licón del Centro Regional INAH Oaxaca en 1984. El pozo hecho

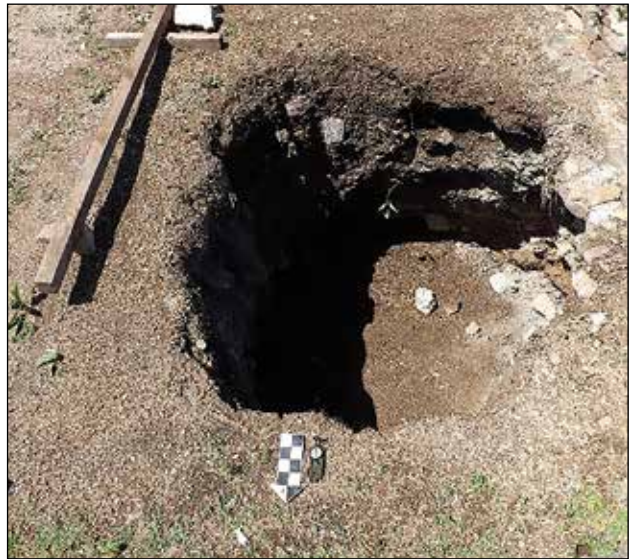
Socavón del Edificio A, una de las principales afectaciones, en la imagen tenía un diámetro de 1.80 metros / Foto: Archivo Técnico Proyecto de Conservación de los Edificios Dañados por los Sismos de 2017 en Monte Albán-Atzompa.

El socavón fue una de las mayores afectaciones debido a que se encontraba en la cima del edificio, tenía una forma circular en planta, comenzó con un diámetro aproximado de dos metros en el interior, donde se configuró un espacio vacío cónico de dos metros de profundidad y 2.80 metros en la base. El espacio vacío que generó originalmente esta anomalía fue de 7.53 metros cúbicos de volumen.

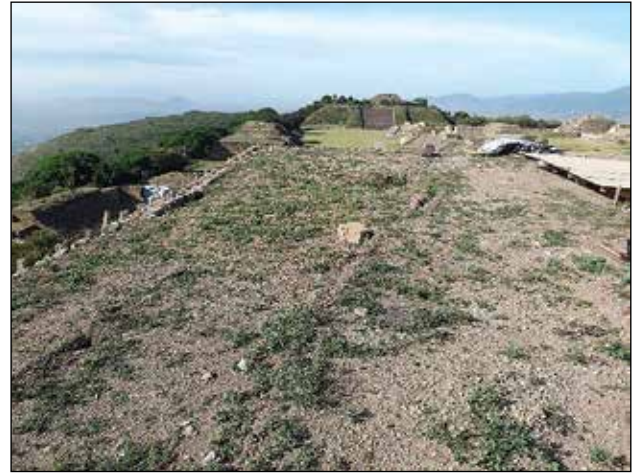
Otra gran afectación fue una grieta longitudinal en la parte media de la superficie del tercer cuerpo con una longitud de 13 metros aproximadamente y se encontraba abierta 0.15 metros.

Cima del Edificio A donde se observan las grietas longitudinales en la parte este / Foto: Archivo Técnico Proyecto de Conservación de los Edificios Dañados por los Sismos de 2017 en Monte Albán-Atzompa.

Tuvo una orientación de norte a sur, mostrando un desnivel en relación al este con el oeste de la grieta, donde la parte este se encontró 0.10 metros por debajo del lado oeste, también las grietas en los muros al exterior del tercer cuerpo generadas a raíz de los diferentes desplazamientos del edificio.

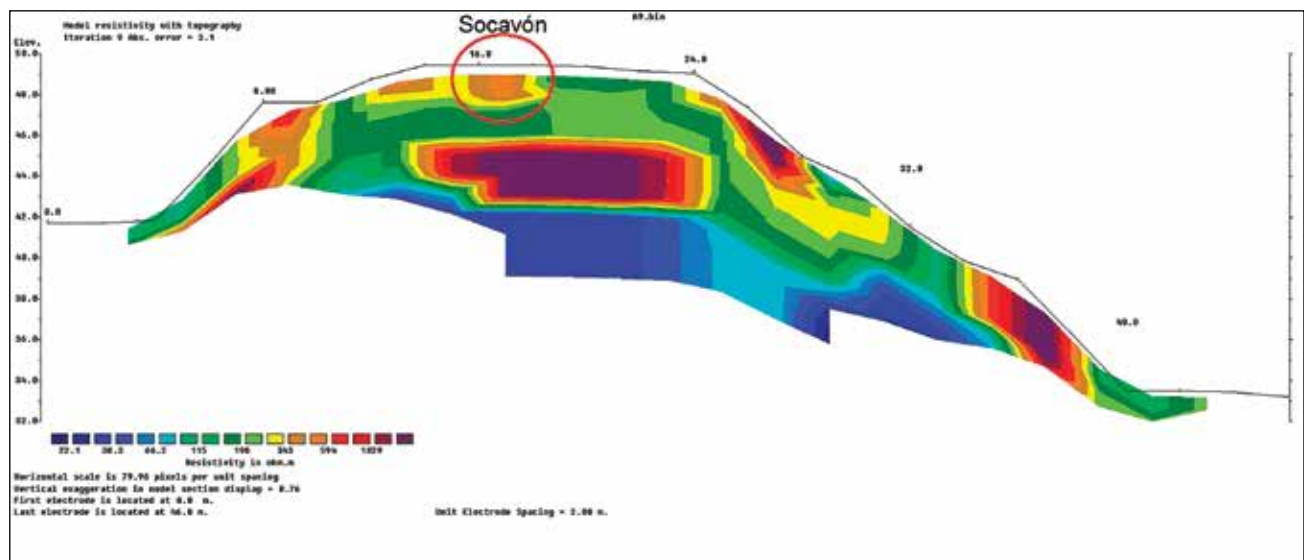
Edificio A visto a través de las líneas de resistividad eléctrica, los colores corresponden a la manera en la cual circula la electricidad, el rango es de los azules a los violetas, esto es de lo conductivo a lo resistivo, respectivamente / Foto: Archivo Técnico Proyecto de Conservación de los Edificios Dañados por los Sismos de 2017 en Monte Albán-Atzompa.

Durante la excavación se presentaron grandes complicaciones, la mayor fue suscitada por el relleno interior, que en su mayor parte estuvo compuesto de material suelto con rellenos de tierra limosa de consistencia blanda acompañada de rellenos de piedra. Cabe resaltar que en las lecturas de resistividad estas áreas se comportaron como cavidades, debido a abundantes espacios porosos. En resumen, el edificio originalmente fue construido con un relleno muy precario, los muros cajón aparentemente consisten en muros secos donde dispusieron los bloques de piedra sin ninguna mezcla de tierra o cal, también las piedras fueron dispuestas por secciones verticales. Sin embargo, los principales daños se manifestaron especialmente por dos causas: la primera, por la construcción arbitraria del tercer cuerpo del edificio relleno con material moderno a base de gravas, algunas secciones de rocas y muros de piedra con cemento; la segunda, los diversos pozos dentro del edificio, realizados en intervenciones previas, y la baja calidad de los rellenos utilizados.

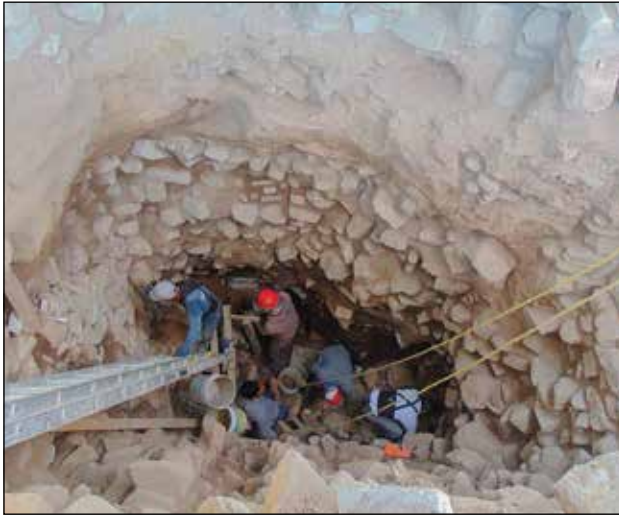
Durante la excavación se pudo observar la precariedad del relleno interior a causa de excavaciones anteriores que corresponden con un complicado sistema de túneles, posiblemente realizados durante la década de los años noventa, esto se pudo corroborar por la basura moderna encontrada en el interior. El sistema de túneles debilitó en gran medida al edificio, poniendo en serio riesgo su estabilidad; en los perfiles del socavón se logró definir la presencia de cuatro túneles horizontales. Además, el tercer cuerpo ubicado en la cima del edificio se había rellenado con materiales modernos y pesados como gravas y un complicado sistema de muros de concreto, lo cual ejercía un gran peso adicional que incrementaba aún más en temporada de lluvias.

Excavaciones arqueológicas en el interior del socavón / Foto: Archivo Técnico Proyecto Conservación de los Edificios Dañados por los Sismos de 2017 en Monte Albán-Atzompa.

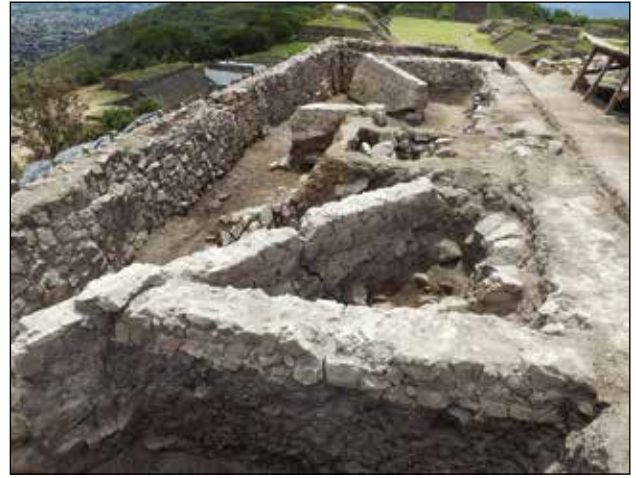
Edificio A, tercer cuerpo, muros de piedra y cemento encontrados por debajo del nivel de la superficie / Foto: Archivo Técnico Proyecto Conservación de los Edificios Dañados por los Sismos de 2017 en Monte Albán-Atzompa.

enorme peso y utilización de materiales modernos (cemento, piedra, varilla) con que se construyó el tercer cuerpo, realizado en los años 1992 y 1993 por Marcus Winter, en el Proyecto Especial Monte Albán.

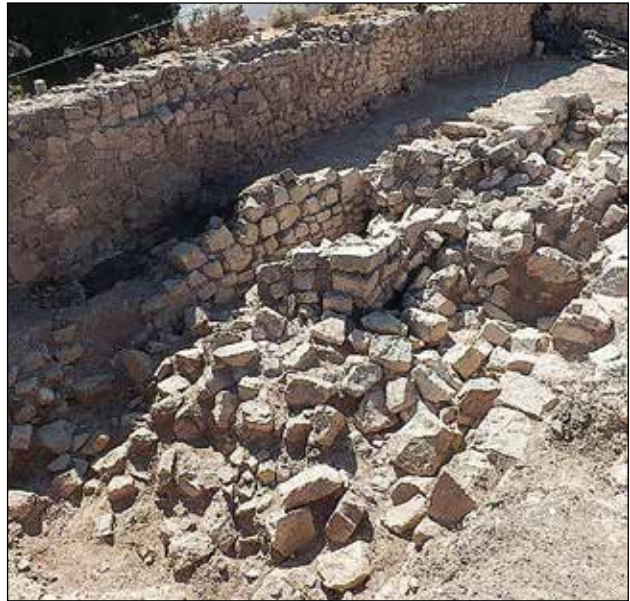
Muros prehispánicos encontrados por debajo del nivel de los muros de concreto, colocados durante el PEMA como tercer cuerpo en el Edificio A / Foto: Foto: Archivo Técnico Proyecto Conservación de los Edificios Dañados por los Sismos de 2017 en Monte Albán-Atzompá.

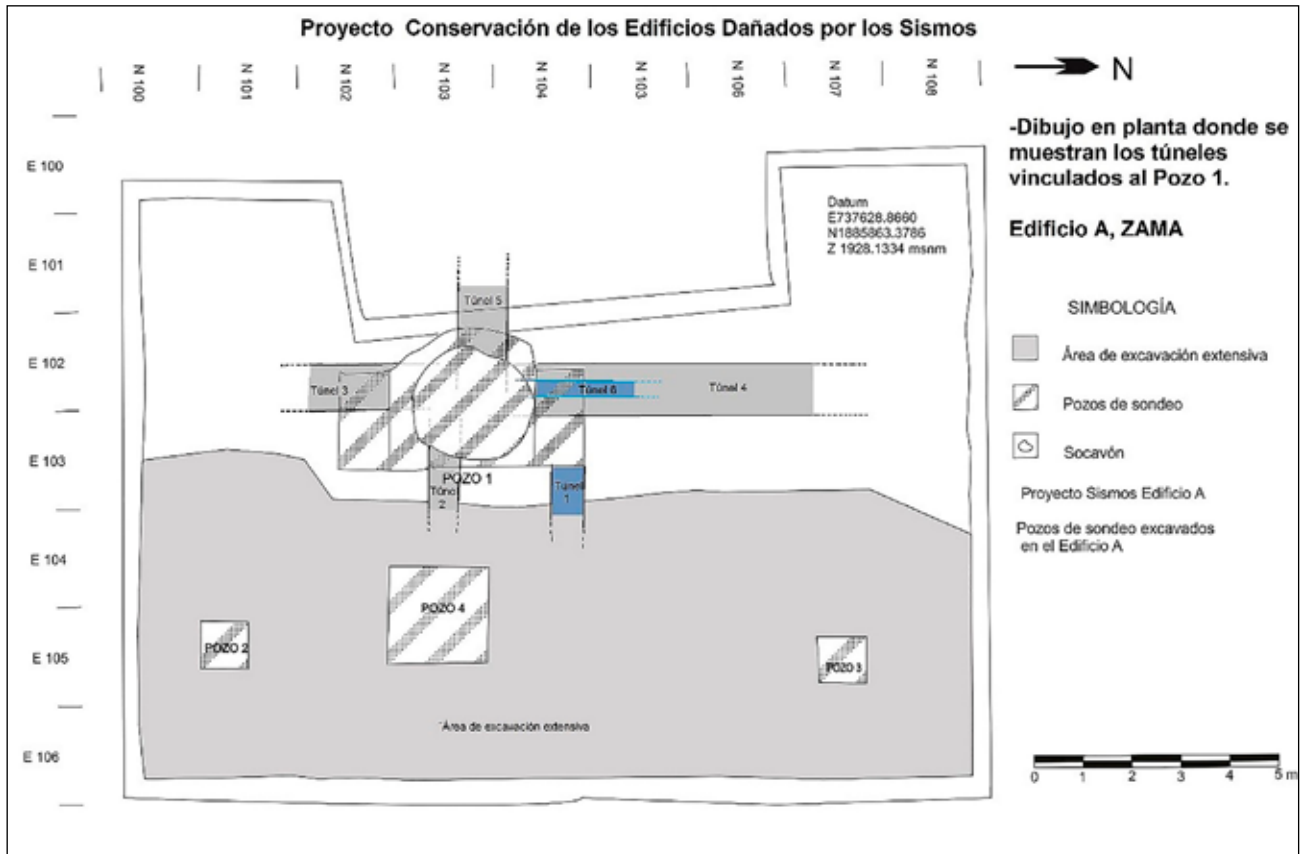
Dibujo en planta del tercer cuerpo donde se muestran las excavaciones arqueológicas, el área del socavón y los túneles encontrados en su interior / Foto: Archivo Técnico Proyecto Conservación de los Edificios Dañados por los Sismos de 2017 en Monte Albán-Atzompá.

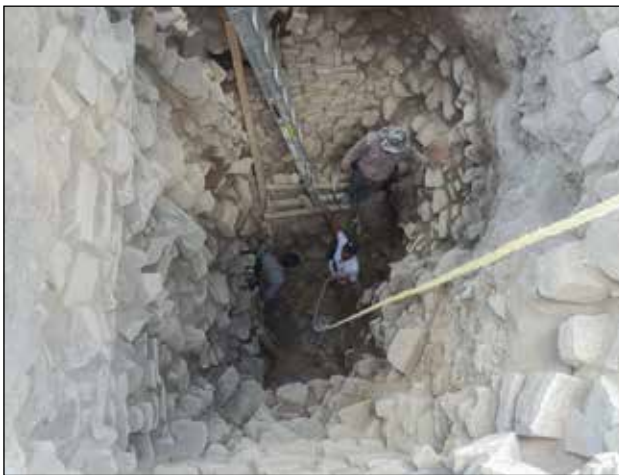
En relación con los daños observados se pudo definir que en general las afectaciones del edificio se localizaron en su parte superior. Entre estos se contaron innumerables grietas verticales, diagonales y horizontales, además de un aparato socavón y varios hundimientos. Se determinó

Edificio A, socavón al finalizar de los trabajos de exploración arqueológica / Foto: Archivo Técnico Proyecto Conservación de los Edificios Dañados por los Sismos de 2017 en Monte Albán-Atzompa.

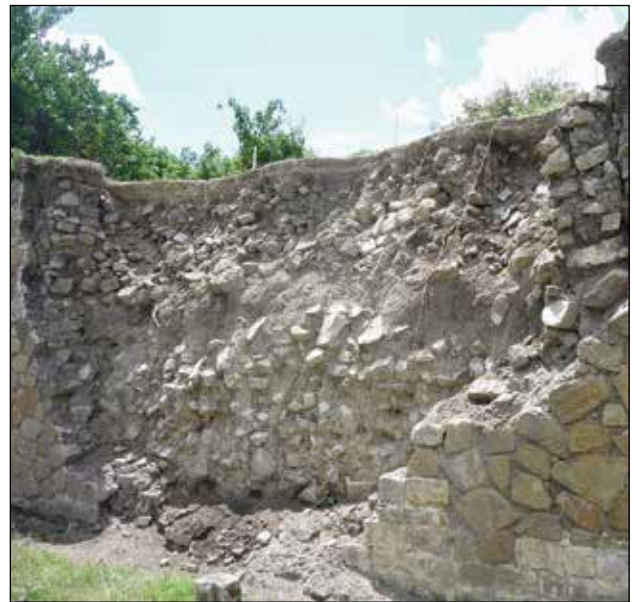
Daños en el cabezal sur del Juego de Pelota de Monte Albán ocasionados por el sismo / Foto: Archivo Técnico Proyecto Conservación de los Edificios Dañados por los Sismos de 2017 en Monte Albán-Atzompa.

Excavación del sistema de desagüe del Juego de Pelota. La Zona Arqueológica de Monte Albán sufrió diferentes daños por los sismos ocurridos en septiembre de 2017, entre ellos, la caída del cabezal sur y de la sección sur del talud oeste del Juego de Pelota, por lo que se planeó la creación del proyecto respectivo para su restauración.

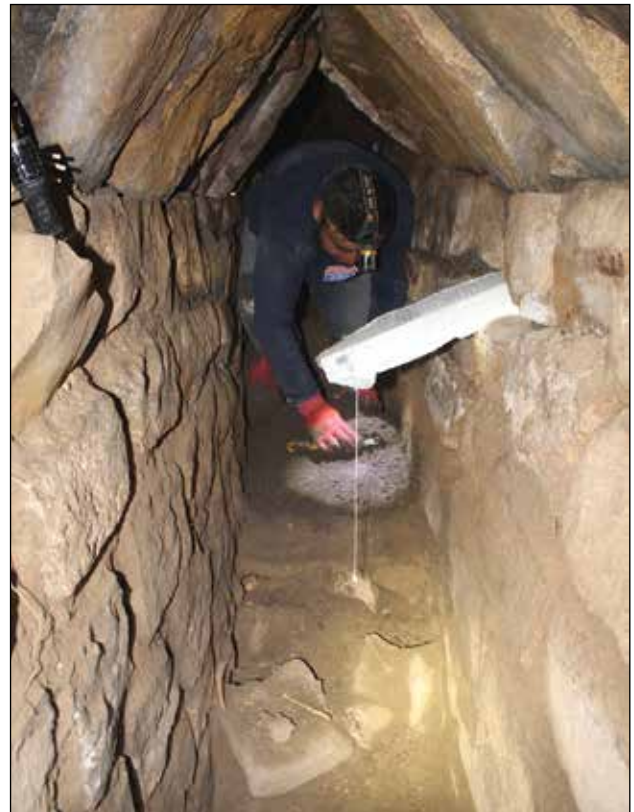
Proceso de excavación del desagüe oeste del Juego de Pelota / Foto: Archivo Técnico Proyecto Conservación de los Edificios Dañados por los Sismos de 2017 en Monte Albán-Atzompa.

Cabe destacar que el desagüe cuenta con techumbre en ciertas áreas y en otras no; las paredes del canal presentaban ligeros alabeos posiblemente por los movimientos de desplazamiento de la ladera.

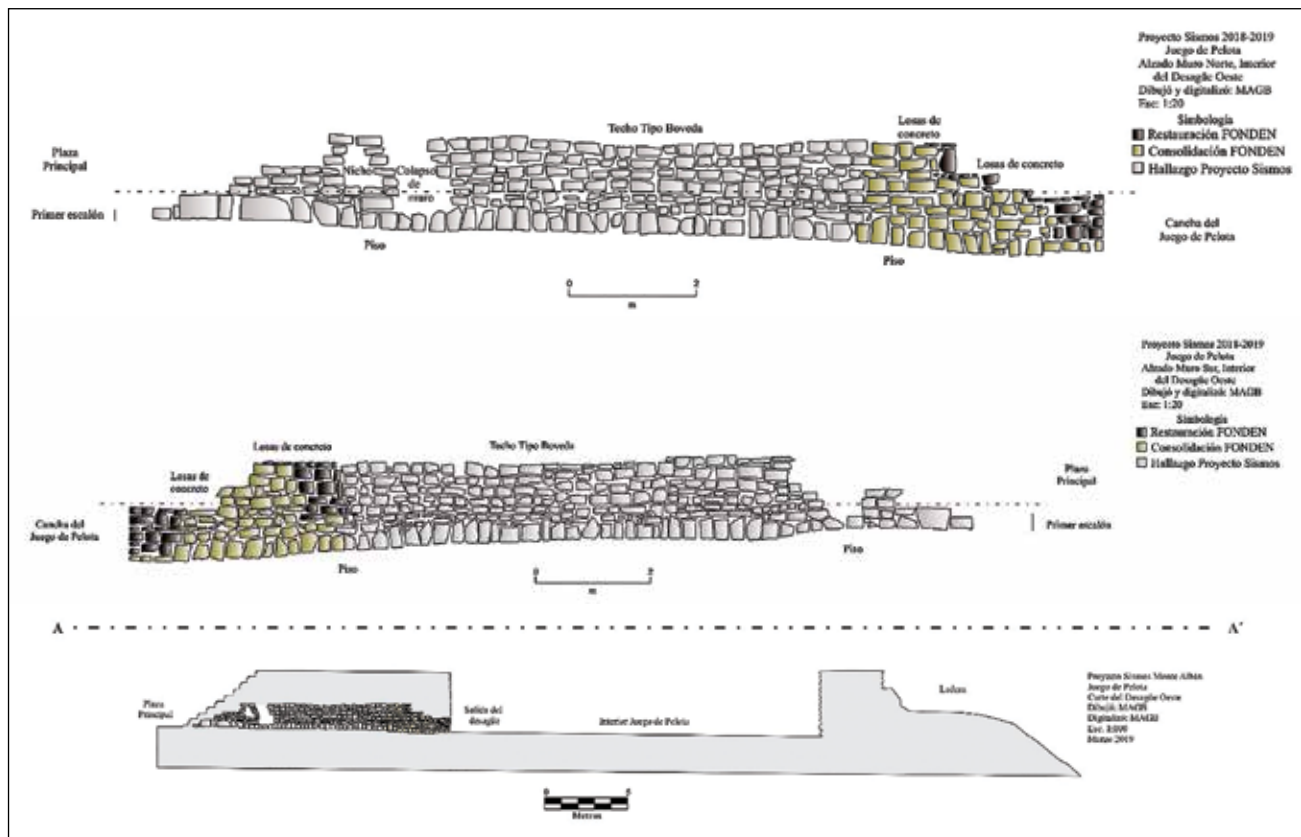
Desagüe oeste. Está compuesto por dos muros de piedra bloque de diferentes tamaños que se encuentran separados a 0.49 hasta 0.80 metros en algunas secciones. Cuenta con un techo tipo bóveda de piedra laja de 0.50 metros de largo por aproximadamente 0.30 de ancho, con diferentes grosores.

Corte del desagüe oeste del Juego de Pelota / Foto: Archivo Técnico Proyecto Conservación de los Edificios Dañados por los Sismos de 2017 en Monte Albán-Atzompa.

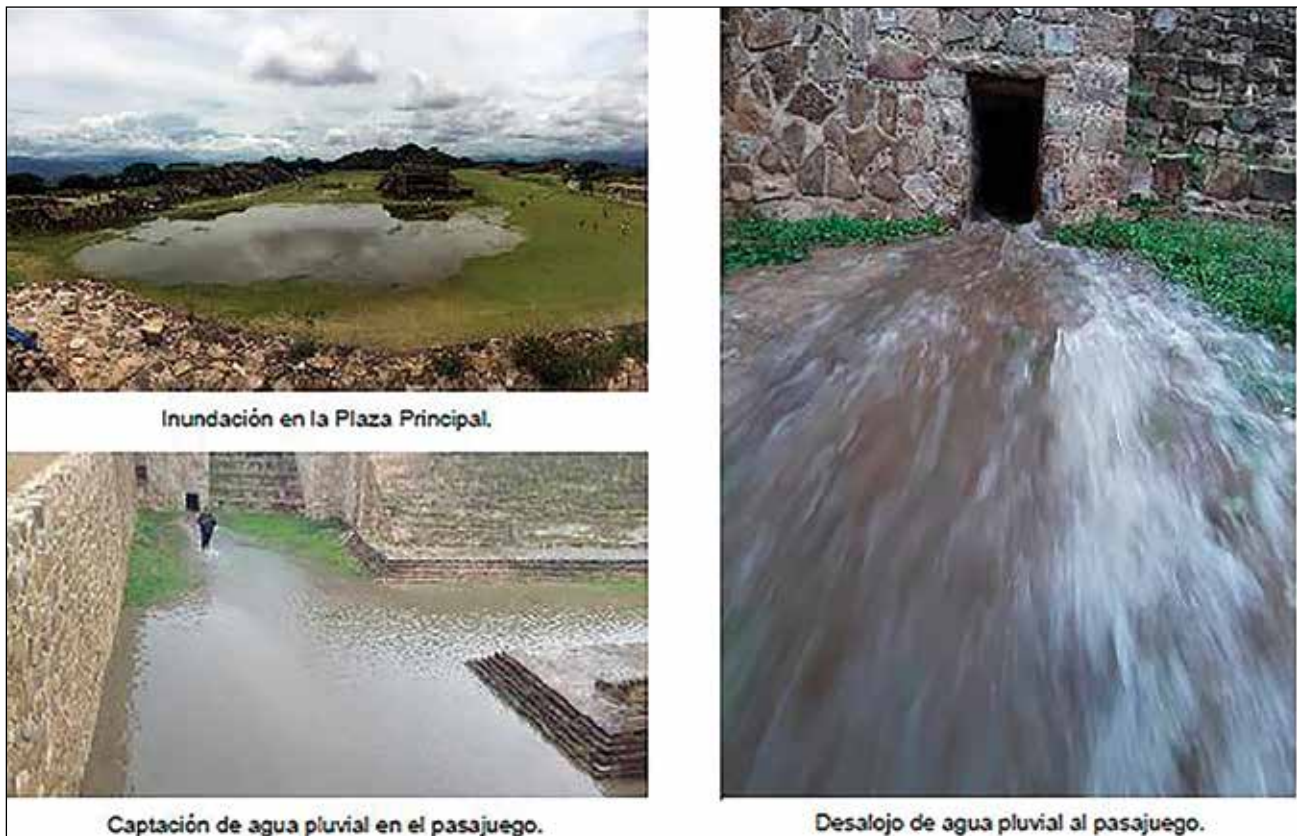
Fotos tomadas después de haber llovido en Monte Albán que muestran la cantidad de agua captada y drenada / Foto: Archivo Técnico ZAMA Sismos de 2017.

Sin embargo, durante este proyecto se corroboró lo diagnosticado por Eduardo Gamboa en 2016-2017, en el sentido de establecer que la falta de ubicación y funcionamiento de salidas de

agua originales de la Plaza Principal de Monte Albán constituían una de las mayores fuentes de deterioro del sitio (Gamboa, 2017), en tanto que ocasionan el exceso de humedades, el reblandecimiento de los materiales arcillosos originales, y por consecuencia, los desplomes, abombamientos y colapsos de segmentos de la arquitectura. Por esa razón, identificar los desagües y ponerlos a funcionar nuevamente se convirtió para este proyecto en una de las prioridades de la investigación arqueológica.

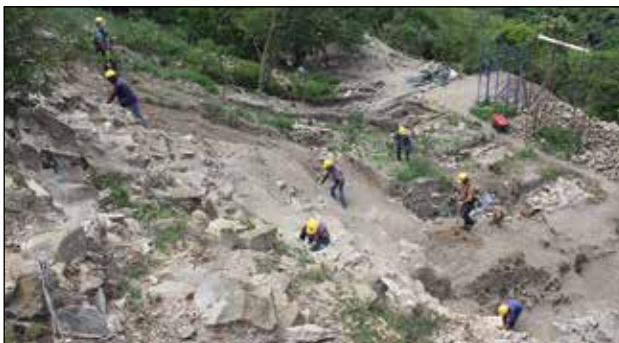
Imagen que muestra en el extremo izquierdo los muros aparentes (norte-sur) de la última etapa constructiva; marcado con números identificamos a los muros contrafuerte (este-oeste) que delimitan los bloques de vaciado; a la derecha identificamos los núcleos constructivos que denotan el proceso de caída o derrumbe / Foto: Archivo Técnico Proyecto Conservación de los Edificios Dañados por los Sismos de 2017 en Monte Albán-Atzompa.

Igualmente se identificó que los muros aparentes de las calas 8, 9 y 10 que correspondían a la parte media del edificio, así como parte de los núcleos internos, sufrieron una caída en un solo momento o evento catastrófico que originó depósitos constructivos en orientación sureste, muy posiblemente se corresponde al abandono de Monte Albán, ya que presentaban evidencia de intentos por reparar los daños sin llegar a concluir dichos trabajos.

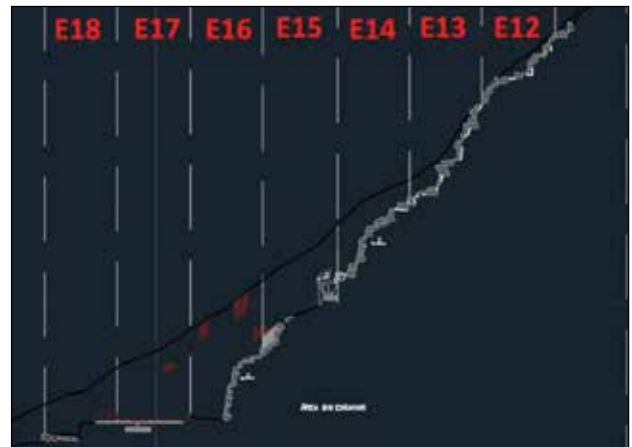
Perfil arquitectónico de la cala 1 en el que se distingue la arquitectura de la fachada este en el último momento de ocupación / Foto: Archivo Técnico Proyecto Conservación de los Edificios Dañados por los Sismos de 2017 en Monte Albán-Atzompa.

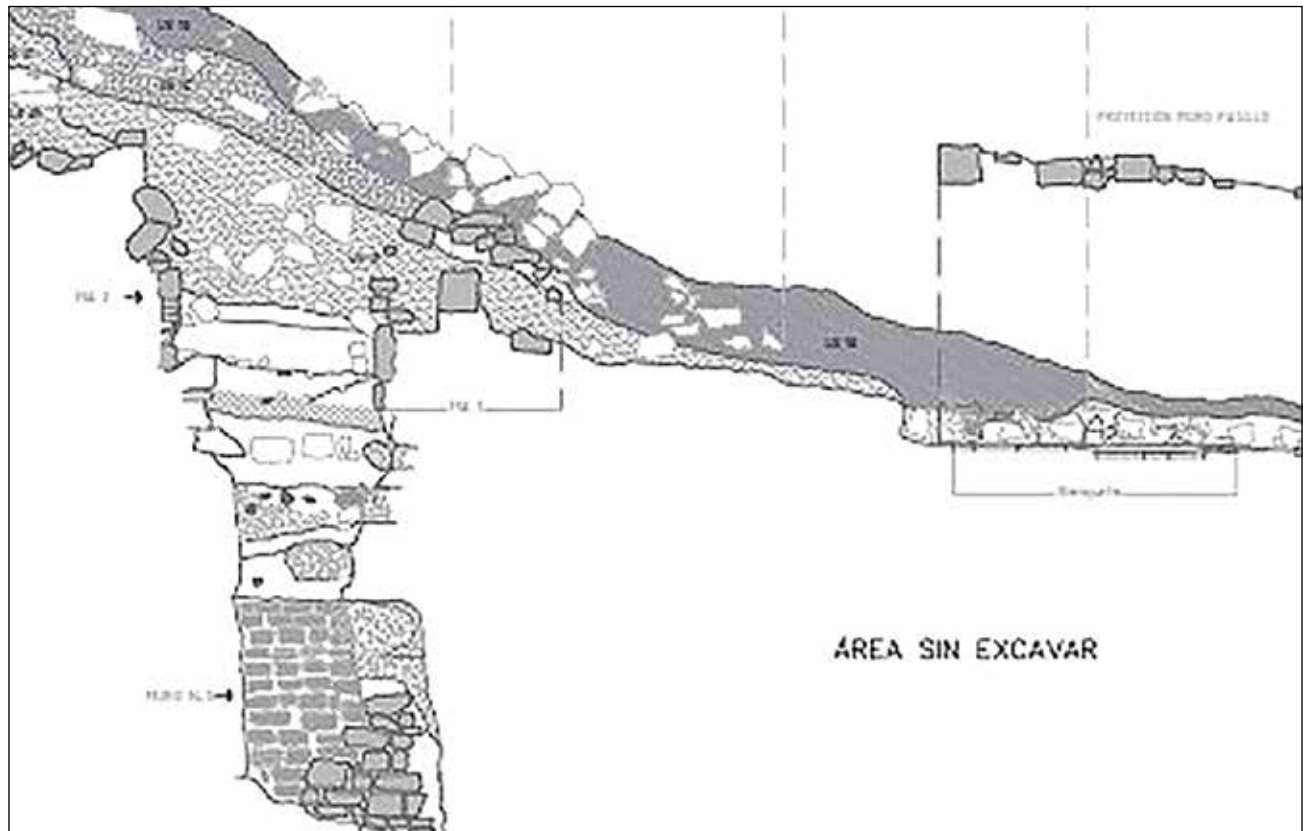
Detalle del pozo de sondeo 1 donde se observa el muro que se construyó sobre roca madre para nivelar y estabilizar el terreno para la ampliación arquitectónica del Edificio P / Foto: Archivo Técnico Proyecto Conservación de los Edificios Dañados por los Sismos de 2017 en Monte Albán-Atzompa.

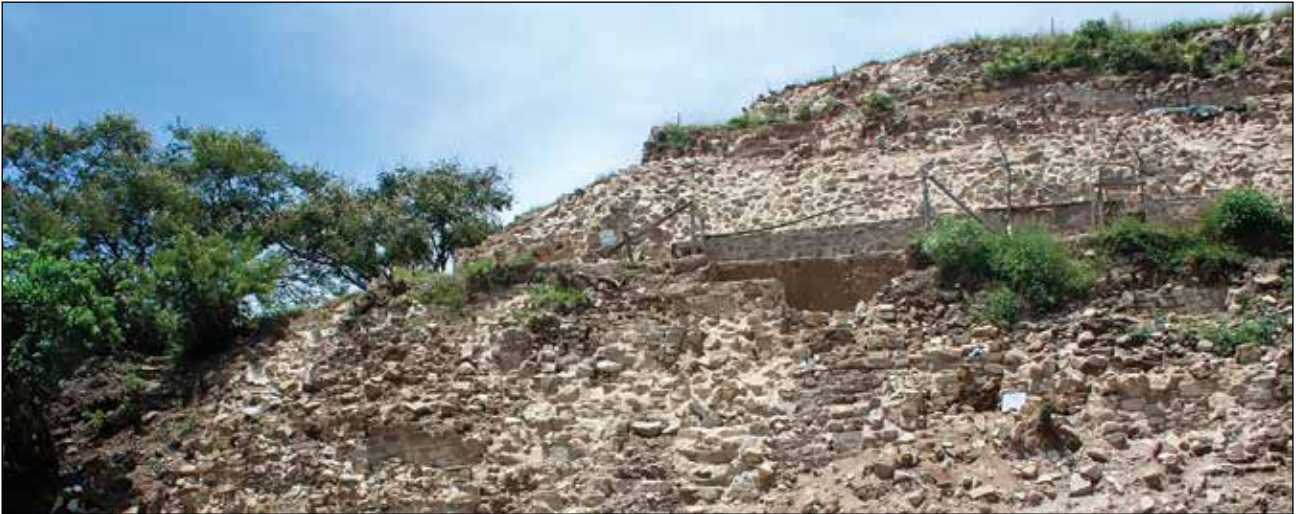
Excavación en los cuadros E12 y E13 de las calas 7 y 8 para liberar las rocas de los muros escalonados y del muro de soporte del edificio. Este muro se encuentra al nivel de la plaza principal. Se observa el hueco del muro faltante / Foto: Archivo Técnico Proyecto Conservación de los Edificios Dañados por los Sismos de 2017 en Monte Albán-Atzompa.

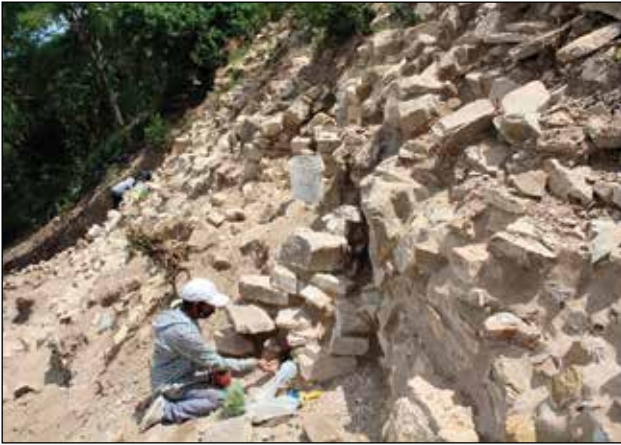
Muro escalonado o muro contrafuerte en la cala 9. Este se desplanta sobre una superficie plana, lo que permite inferir que los paramentos internos (subestructuras) se encuentran en buen estado de conservación / Foto: Archivo Técnico Proyecto Conservación de los Edificios Dañados por los Sismos de 2017 en Monte Albán-Atzompa.

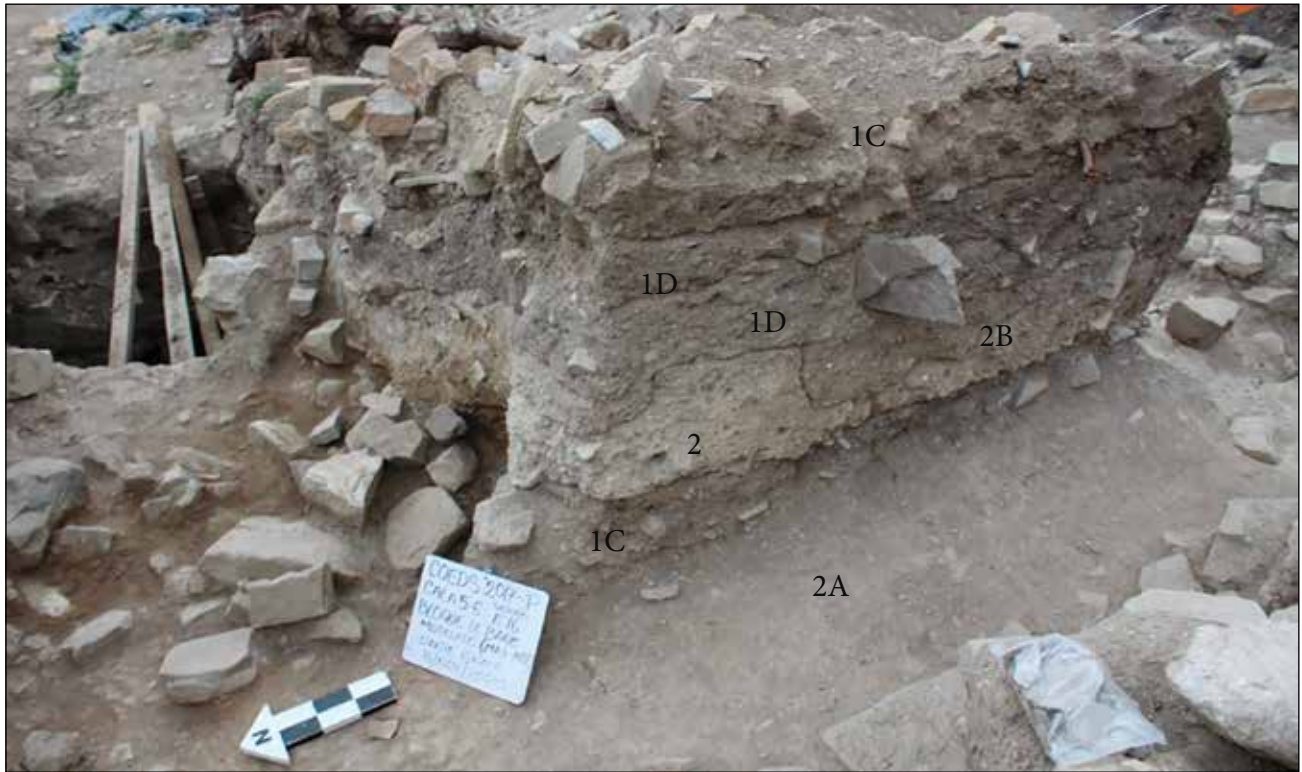
Calas 5 y 6, perfiles en cuadro n7E17. Se distinguen los diferentes tipos de mezclas de barro que utilizaban los zapotecos para hacer bloques de modelado. Se distinguen dos bloques de barro y las rocas delimitan un bloque de rocas con barro / Foto: Archivo Técnico Proyecto Conservación de los Edificios Dañados por los Sismos de 2017 en Monte Albán-Atzompa.

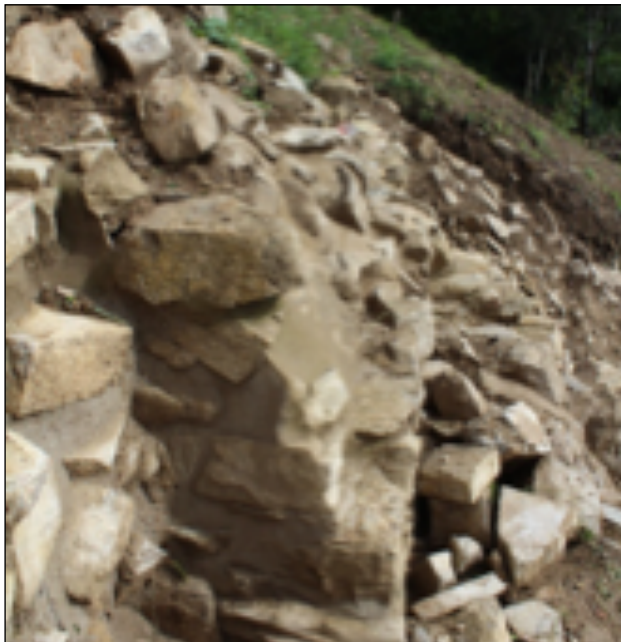
Detalle de muro contrafuerte y sección de muro escalonado en la cala E9 hacia cala E11 y E12. Se distingue que los paramentos de los cuadrantes E12 se encuentran en buen estado de conservación mientras que los bloques de vaciado de los cuadrantes E13 y E14 se han destruido en su totalidad / Archivo Técnico Proyecto Conservación de los Edificios Dañados por los Sismos de 2017 en Monte Albán y Atzompa.
