CONSERVACIÓN DE LOS EDIFICIOS DAÑADOS POR LOS SISMOS DE 2017 EN LA ZONA ARQUEOLÓGICA DE MONTE ALBÁN-ATZOMPA

NELLY M. ROBLES GARCÍA (COORDINADORA), OSVALDO J. STERPONE C.,
JOSÉ HUCHIM HERRERA, LUIS GARCÍA LALO, CÉSAR DANTE GARCÍA R.,
EDUARDO GARCÍA WIGUERAS, YAZMÍN J. MARTÍNEZ M., MIGUEL A.
GALVÁN BENÍTEZ, JULIO MANLIO ZÚÑIGA, DAMIÁN MARTÍNEZ TORRES

ISBN: 978-607-99903-4-3

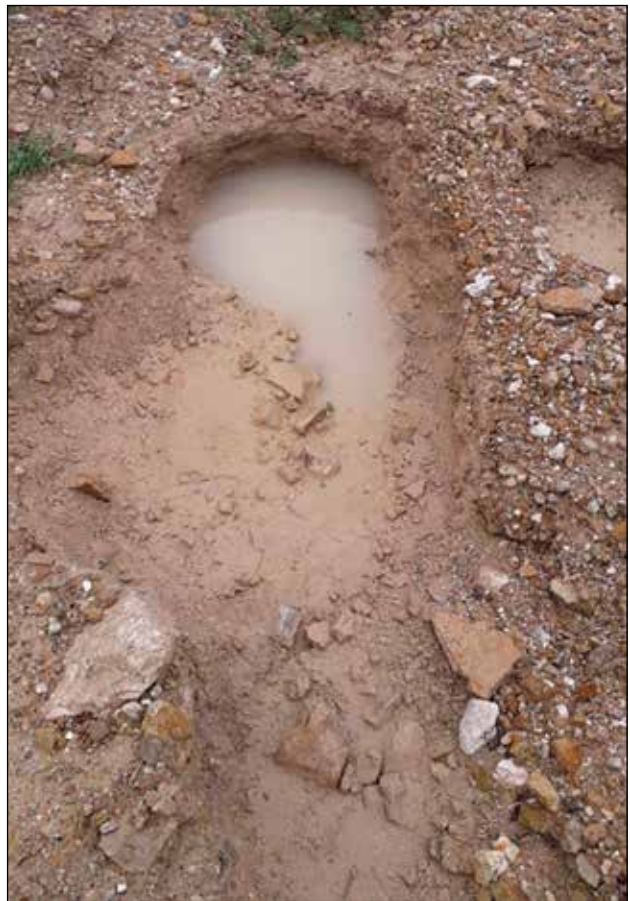
Depósito de tierra después de llover, se observa que el agua no penetra con facilidad en la tierra; en la parte externa por el proceso de sedimentación se observan las arcillas / Foto: Archivo Técnico Proyecto Conservación de los Edificios Dañados por los Sismos de 2017 en Monte Albán-Atzompa.

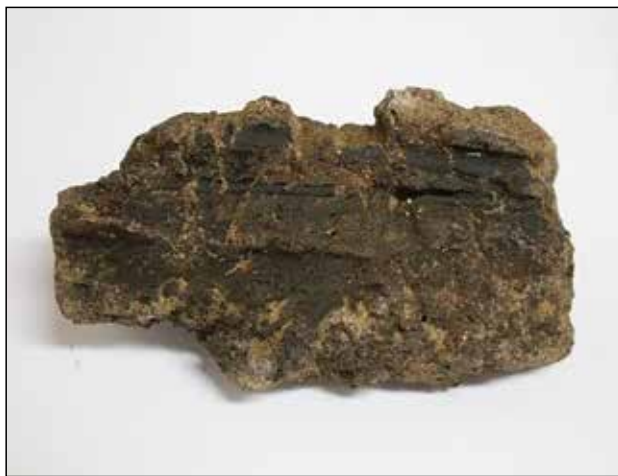
Fragmento de bajareque hallado en la parte superior del Edificio P sobre el cual se distinguen improntas que ha dejado la materia orgánica / Foto: Archivo Técnico Proyecto Conservación de los Edificios Dañados por los Sismos de 2017 en Monte Albán-Atzompa.

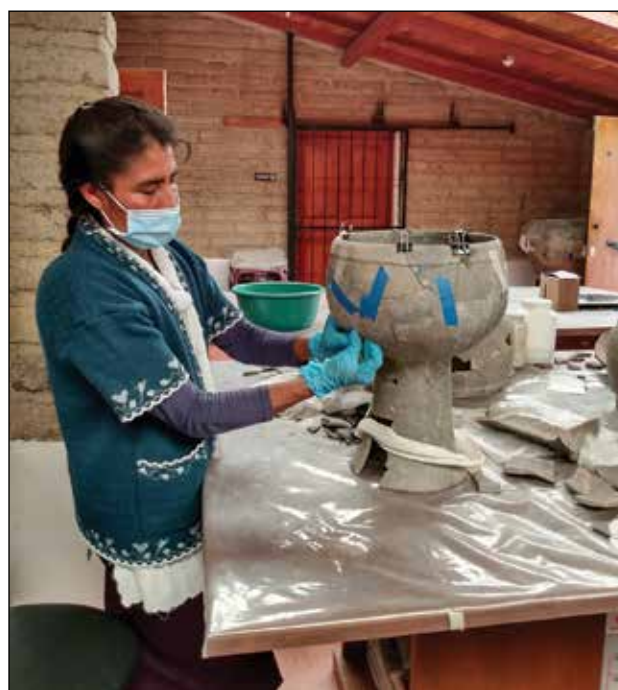
Proceso de restauración de las copas del Edificio P / Foto: Archivo Técnico Proyecto Conservación de los Edificios Dañados por los Sismos de 2017 en Monte Albán-Atzompa.

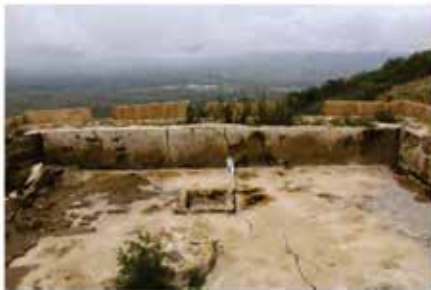
1.- DESPRENDIMIENTO DE APLANADOS EN MUROS DE ADOBE

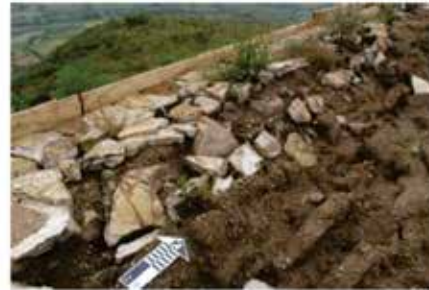
2.- COLAPSO DE MURO DE ADOBE

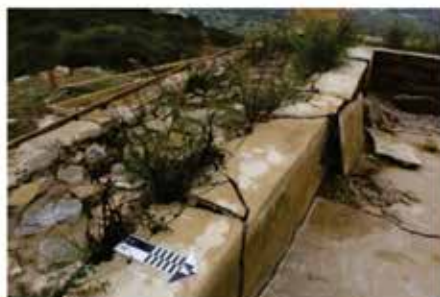
3.- DESPRENDIMIENTO DE APLANADOS EN MUROS DE ADOBE

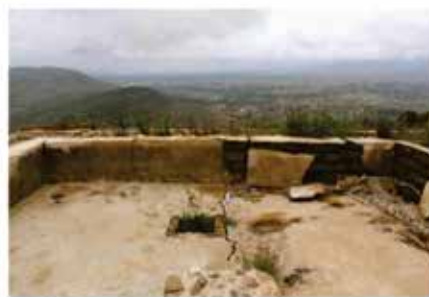
3.- DESPRENDIMIENTO DE APLANADOS EN MUROS DE ADOBE

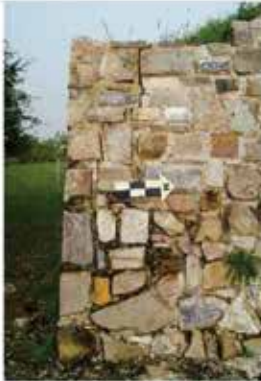
SEPARACION DE ELEMENTOS

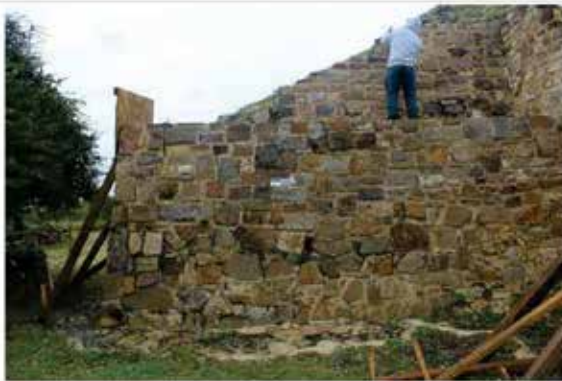
GRIETAS Y FISURAS EN LA ESQUINA ARREMETIDA DE LA ALFARDA

y norte de menor tamaño y de poca deformidad. En la base del edificio se encontraron grietas en las esquinas de la fachada oeste del lado sur, estas se originan verticalmente sobre el escarpio del muro de la alfarda con una deformidad de cuatro centímetros. Se localizó otra grieta en la esquina noroeste en la parte basal del edificio, es vertical sobre el plomo de la esquina con una deformación de cinco centímetros.

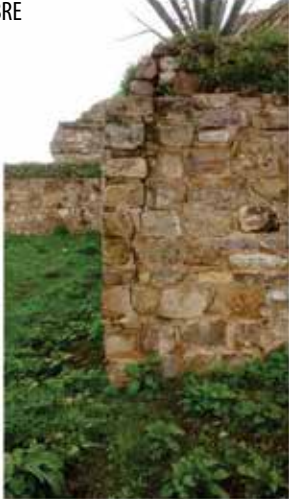
SEPARACION DE ELEMENTOS 3.72M DE ALTURA
FACHADA OESTE MURO BASAL

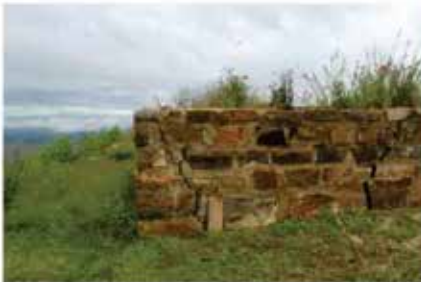
1.- DESPLAZAMIENTO EN MURO

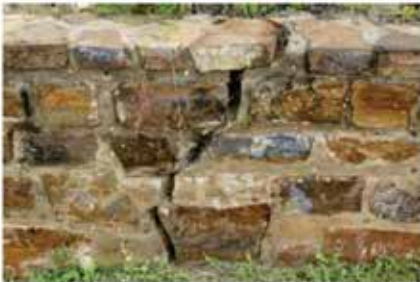
2.- DESPLAZAMIENTO EN MURO

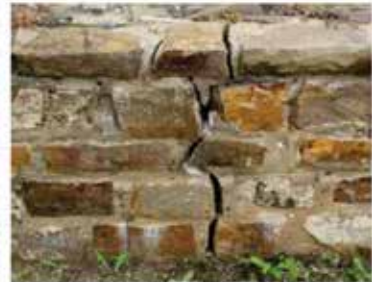
3.- DESPLAZAMIENTO EN MURO

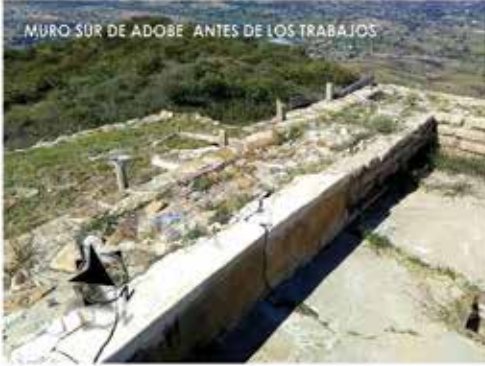
MURO SUR DE ADOBE ANTES DE LOS TRABAJOS

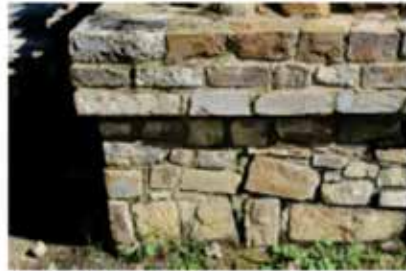
1.- GRIETA EN CORNISA

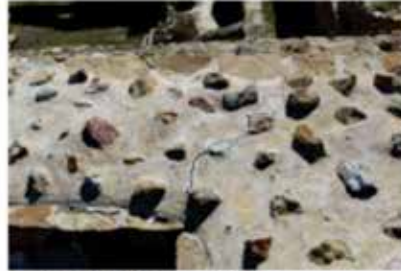
2.- GRIETA EN MURO CAJON DEL TEMPLO

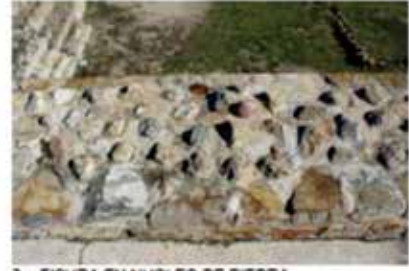
3.- FISURA EN NUCLEO DE PIEDRA

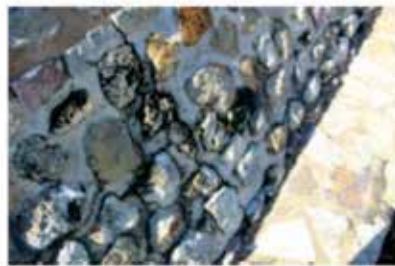
4.- GRIETA EN MURO NUCLEO

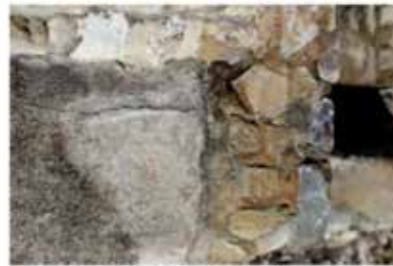
5.- PROLONGACION DE LA GRIETA DEL MURO NORTE

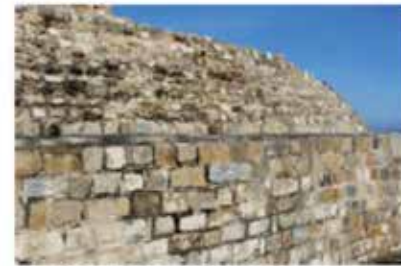
6.- DESPRENDIMIENTO DE ESTUCO MODERNO

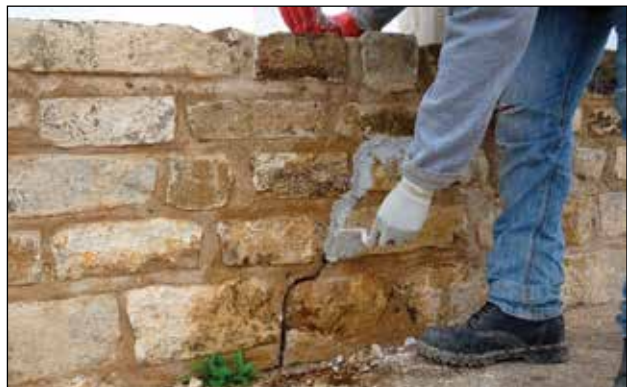
Edificio 6. Intervención en grieta del templo muro oeste / Foto: Archivo Técnico Proyecto de Conservación de los Edificios Dañados por los Sismos de 2017 en Monte Albán-Atzompa.

- Liberación de manera controlada de las juntas constructivas, retirando piezas dañadas y material suelto.
- Consolidación de elementos dañados mediante inyección y sellado de fisuras, integración por medio de aplicación de mezclas

de cal elaborada con cal química apagada en obra y en arena en proporción 1:1. Acabado de pintura en tierra, composición de tierra fina con color seleccionado, con mucílago de nopal aplicado al fresco, con brocha se espolvorea toda la superficie pintada con la misma tierra fina seleccionada, como acabado final.

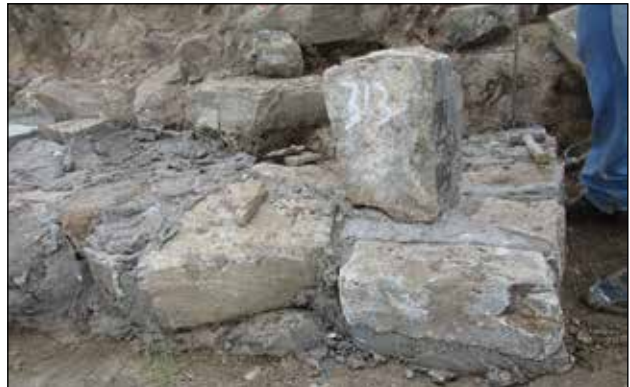
Fachada oriente. Esquina noreste del Edificio 16. Se integró y consolidó una base con piedra arenisca antes de iniciar el desplante de muro / Foto: Archivo Técnico Proyecto de Conservación de los Edificios Dañados por los Sismos de 2017 en Monte Albán-Atzompa.

integró y consolidó una base con piedra arenisca antes de iniciar el desplante del muro, se dispuso a 1.60 metros de largo hacia su costado este y 1.30 metros de largo en el costado norte con el fin de brindar soporte, esto debido a la disgregación de la plataforma donde desplanta este edificio, al límite con la esquina noreste. Igualmente, atendiendo a la recomendación hecha por el Consejo de Arqueología, se preparó una bajada de aguas pluviales desde la parte superior en el espacio interior que delimita el templo.

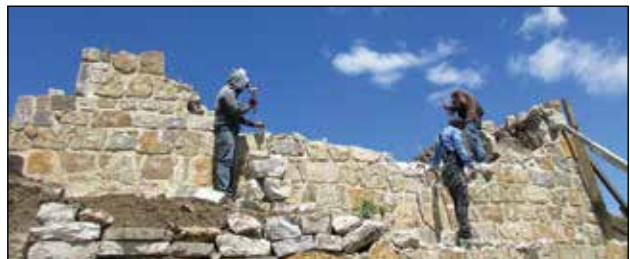
Fachada oriente del Edificio 16. Desmonte y remoción de sillares de piedra arenisca en muro dañado / Foto: Archivo Técnico Proyecto de Conservación de los Edificios Dañados por los Sismos de 2017 en Monte Albán-Atzompa.

Fue necesario el retiro parcial del muro del segundo cuerpo de manera temporal aligerando así el peso y empuje hacia el muro del primer cuerpo, se procedió a la remoción de la parte afectada de este paramento valorando el grado de daño y proporcionando nuevamente soporte y estabilidad, para ello se realizaron trabajos de reintegración de 85% del muro afectado.

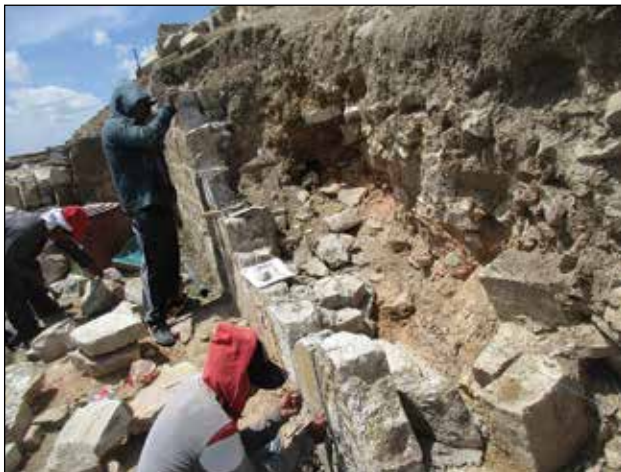
Fachada oriente del Edificio 16. Reintegración de sillares de piedra en el muro del primer cuerpo / Foto: Archivo Técnico Proyecto de Conservación de los Edificios Dañados por los Sismos de 2017 en Monte Albán-Atzompa.

Con apoyo de larguillo impreso de registro fotográfico y gráfico, se reintegraron los sillares de piedra dañados del primer cuerpo integrando un soporte para los rellenos internos, siguiendo la disposición de los elementos estables que presenta en su costado sur proyectados hacia la esquina noreste. Se integró una hilada de piedra al límite del nivel de la entrecalle para proporcionar soporte a los rellenos que delimitan a este elemento. Las hiladas de piedra fueron recibidas y sus juntas entalladas con mezcla de cal química apagada en obra y arena cernida con malla de 3/8" en proporción 1:1. El acabado patinado fue hecho con lechada de tierra, composición de tierra fina en color seleccionado,

con mucílago de nopal aplicado con brocha de 1". Se espolvoreó la junta con la tierra fina como acabado final.

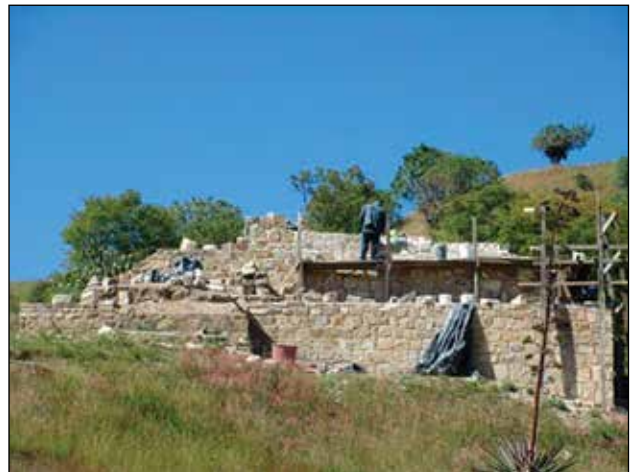
Fachada oriente del Edificio 16. Reintegración de sillares de piedra en el muro del primer y segundo cuerpo / Foto: Archivo Técnico Proyecto de Conservación de los Edificios Dañados por los Sismos de 2017 en Monte Albán-Atzompa.

Con apoyo de larguillo impreso de registro fotográfico y gráfico se reintegraron los sillares de piedra dañados del segundo cuerpo, integrando a continuación los rellenos internos, siguiendo la disposición de los elementos estables que presenta en el costado sur, proyectados hacia la esquina noreste a 6.60 metros a lo largo con una altura total del desplante al enrase de muro de 2.52 metros. Las piezas de piedra fueron recibidas y junteadas con mezcla de cal química apagada en obra y arena cernida con malla de 3/8" en proporción 1:1. El acabado se logró con lechada de tierra, composición de tierra fina en color seleccionado, con mucílago de nopal aplicado con brocha de 1". Se espolvoreó la junta con la tierra fina como acabado final.

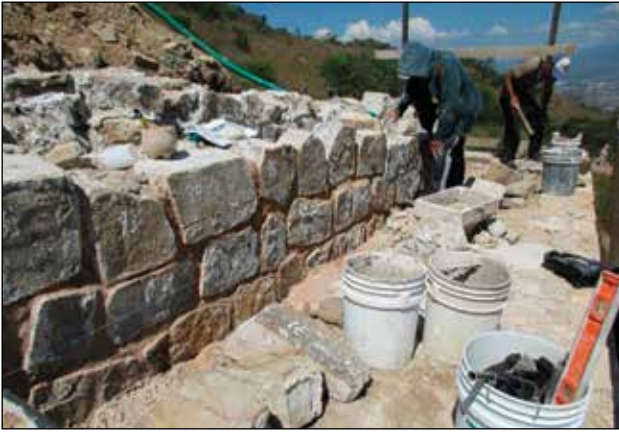
Fachada oriente del Edificio 16. Reintegración de sillares de piedra en el muro del segundo cuerpo / Foto: Archivo Técnico Proyecto de Conservación de los Edificios Dañados por los Sismos de 2017 en Monte Albán-Atzompa.

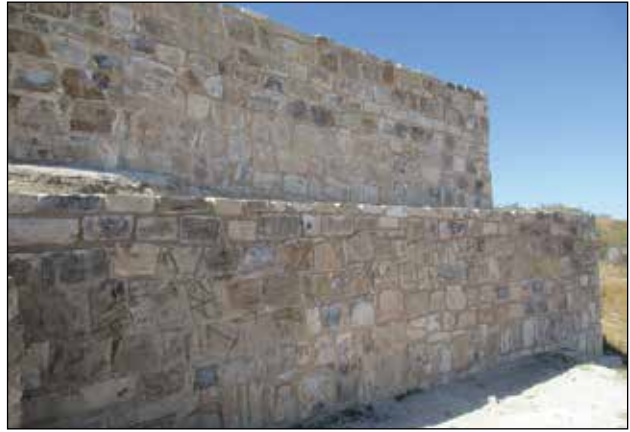
Fachada oriente del Edificio 16. Estado de la fachada después de los trabajos / Foto: Archivo Técnico Proyecto de Conservación de los Edificios Dañados por los Sismos de 2017 en Monte Albán-Atzompa.

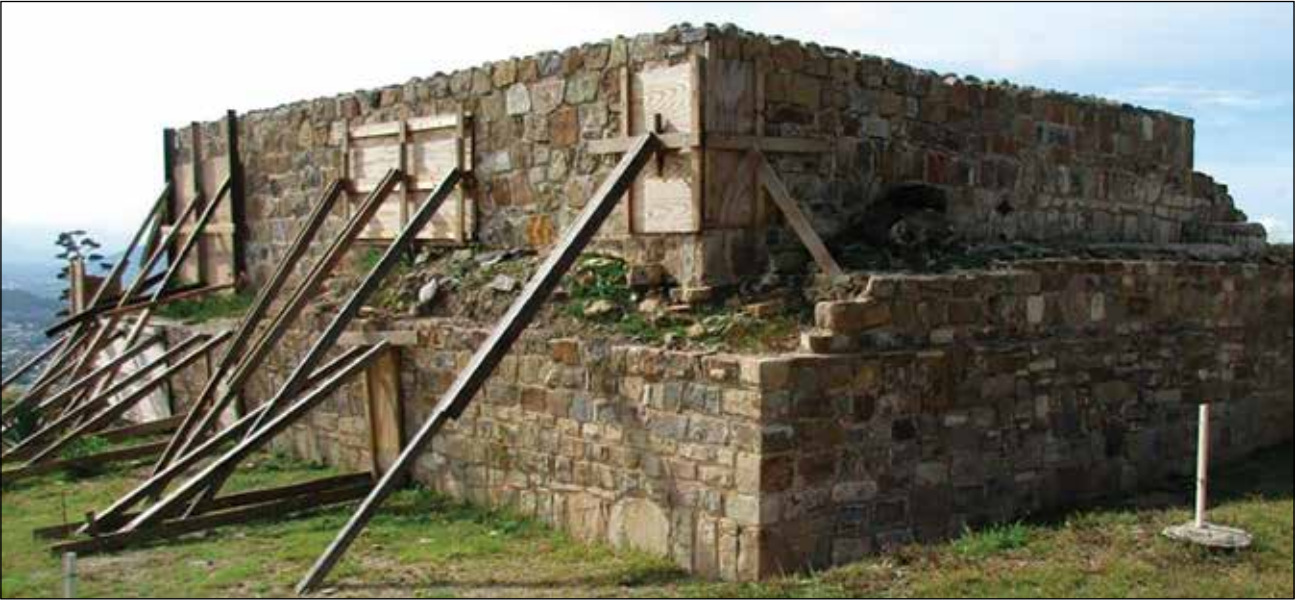
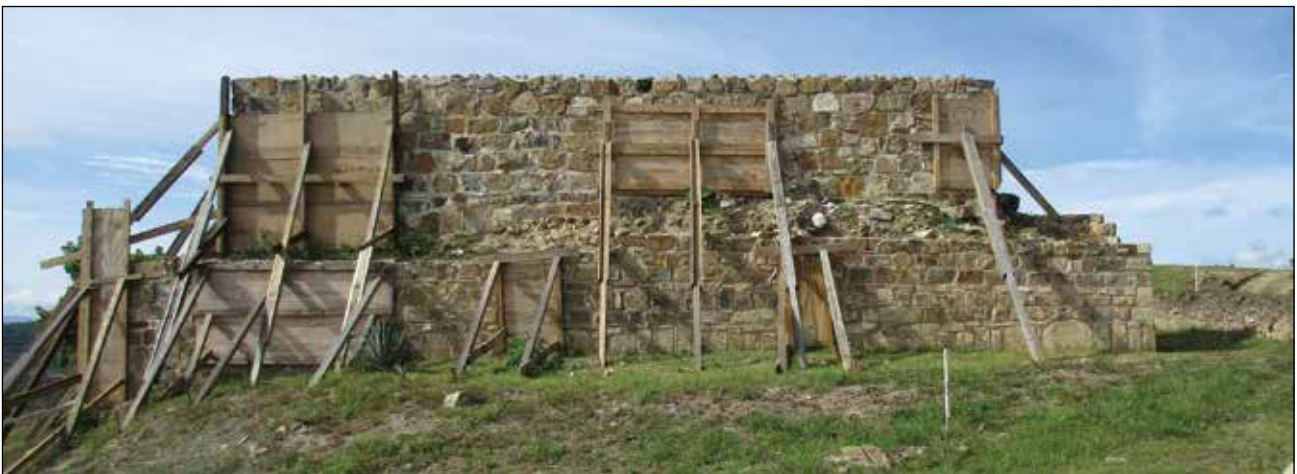
Fachada norte del Edificio 16. Estado de la fachada al inicio de los trabajos / Foto: Archivo Técnico Proyecto de Conservación de los Edificios Dañados por los Sismos de 2017 en Monte Albán-Atzompa.

Igual que en la fachada este, el muro del primer y segundo cuerpos fue objeto de apuntalamiento con elementos de madera como polines, duelas, barrotes y hojas de triplay concentrados en las partes donde se presentaron los daños derivados del movimiento telúrico de septiembre de 2017. En el muro del primer cuerpo el daño se muestra

de la esquina noreste, la parte central hasta 1.90 metros antes de llegar a la esquina noroeste. Las grietas se presentaron desde los sillares de desplante hasta el enrase de muro. En el muro del segundo cuerpo, tanto la cara interior como la exterior presentaron grietas que la traspasaron de lado a lado, así mismo hubo disgregación, desprendimientos, fracturas y desfase de piezas de piedra entre los sillares, llegando hasta los sellos de núcleos superiores de muro.

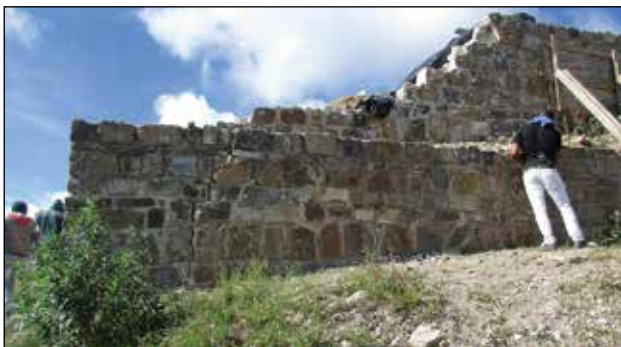
Fachada norte del Edificio 16. Numeración de piezas sillares de piedra / Foto: Archivo Técnico Proyecto de Conservación de los Edificios Dañados por los Sismos de 2017 en Monte Albán-Atzompa.

Se elaboró un registro fotográfico del estado de conservación del paramento para después enumerar cada pieza de manera progresiva con pintura de cal, de derecha a izquierda, enseguida se volvió a realizar el registro fotográfico para obtener un larguillo impreso junto con el registro gráfico.

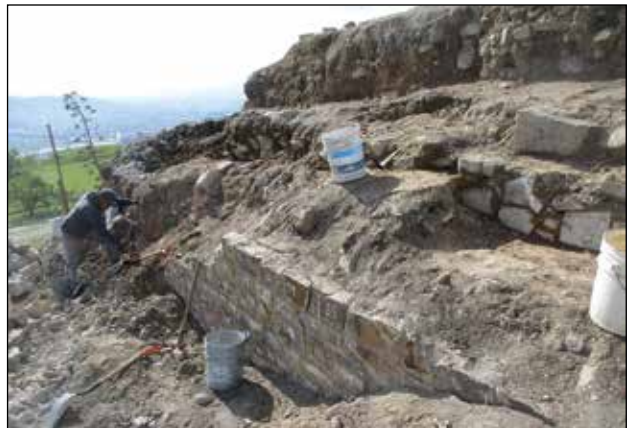
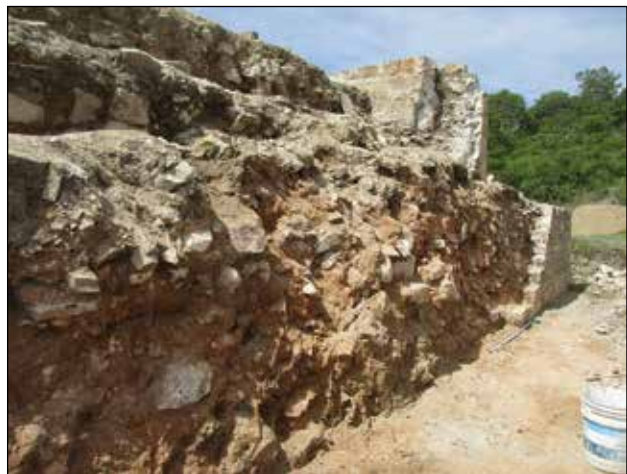
Fachada norte del Edificio 16. Desmonte y remoción de sillares de piedra arenisca en muro dañado de primer y segundo cuerpos / Foto: Archivo Técnico Proyecto de Conservación de los Edificios Dañados por los Sismos de 2017 en Monte Albán-Atzompa.

Fue necesario desmontar el muro del segundo cuerpo aligerando el peso y empuje hacia el muro del primer cuerpo. Se desmontó la parte afectada de este paramento. Valorando el grado de los daños y para proporcionar nuevamente soporte y estabilidad se procedió a los trabajos preliminares para la de reintegración de 90% del muro afectado.

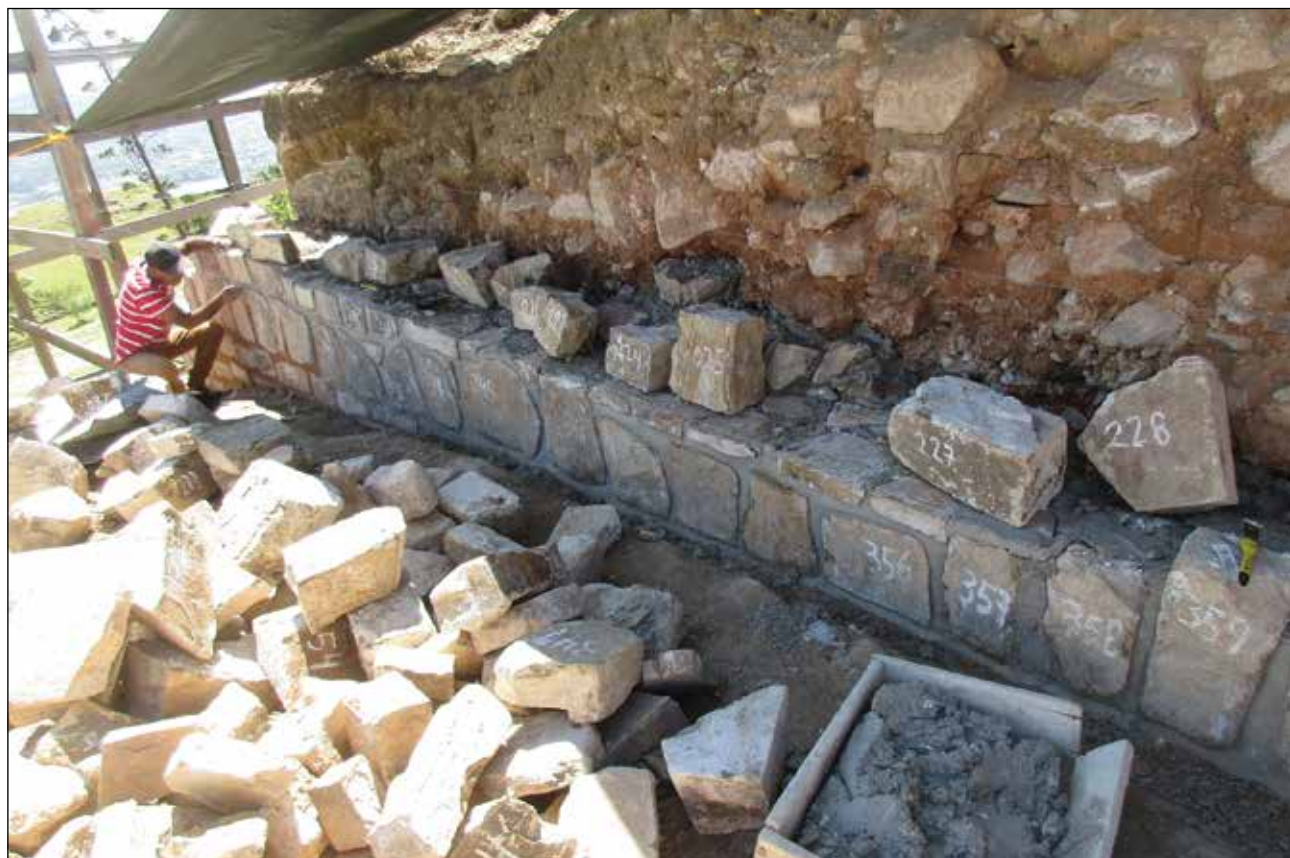
Fachada norte del Edificio 16. Reintegración de sillares de piedra en el muro del primer cuerpo / Foto: Archivo Técnico Proyecto de Conservación de los Edificios Dañados por los Sismos de 2017 en Monte Albán-Atzompa.

Con apoyo del larguillo impreso de registro fotográfico y gráfico se reintegraron los sillares de piedra dañados del segundo cuerpo, colocando los rellenos internos, siguiendo la disposición de los elementos estables que presenta en su costado oeste, proyectado hacia la esquina noreste a 10.22 metros a lo largo con una altura total del desplante al enrase de muro de 2.52 metros. Las piezas componentes del muro fueron recibidas y junteadas

con mezcla de cal química apagada en obra y arena cernida con malla de 3/8" en proporción 1:1. Acabado con lechada de tierra, composición de tierra fina en color seleccionado, con mucílago de nopal aplicado con brocha de 1". Se espolvoreó la junta con la tierra fina como acabado final.

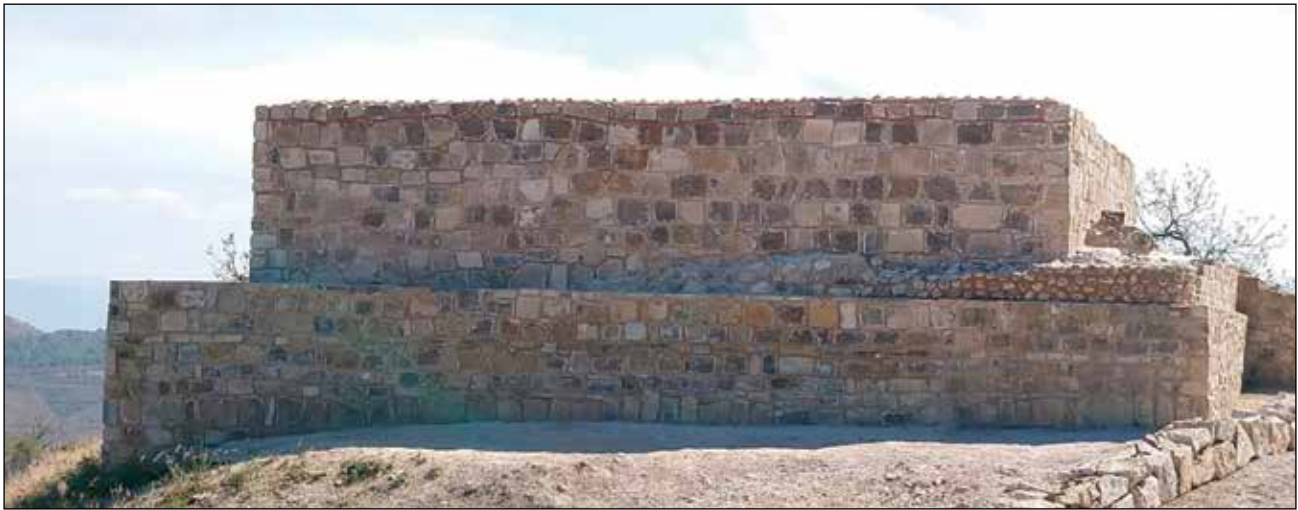
Estado de la fachada norte del Edificio 16 al final de los trabajos / Foto: Archivo Técnico Proyecto de Conservación de los Edificios Dañados por los Sismos de 2017 en Monte Albán-Atzompa.

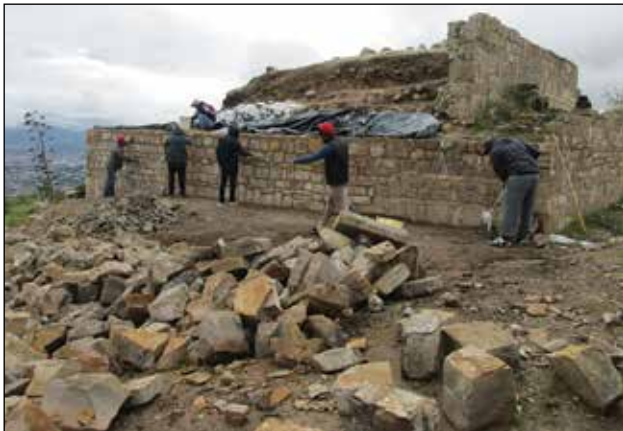
Fachada oriente del Edificio 16. Reintegración de sillares de piedra en el muro del segundo cuerpo / Foto: Archivo Técnico Proyecto de Conservación de los Edificios Dañados por los Sismos de 2017 en Monte Albán-Atzompa.

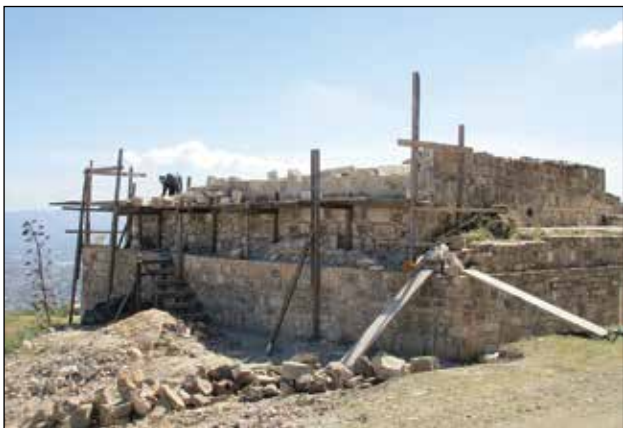
Fachada oriente del Edificio 16. Reintegración de sillares de piedra en el muro del segundo cuerpo / Foto: Archivo Técnico Proyecto de Conservación de los Edificios Dañados por los Sismos de 2017 en Monte Albán-Atzompa.

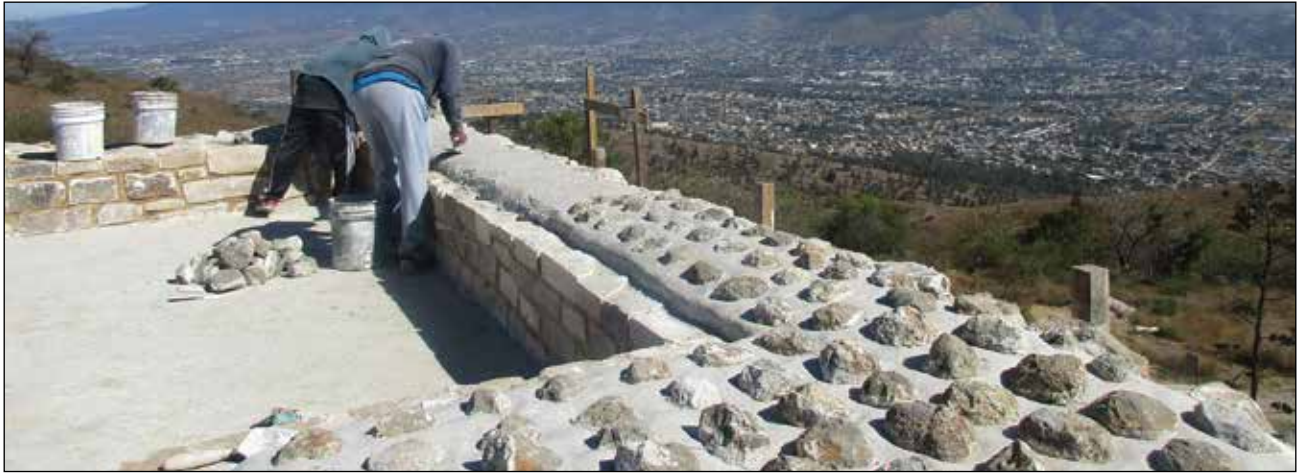
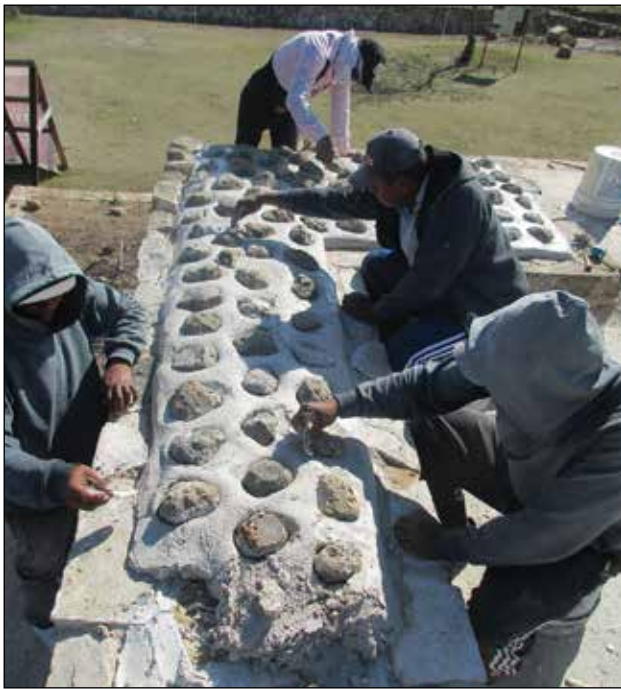
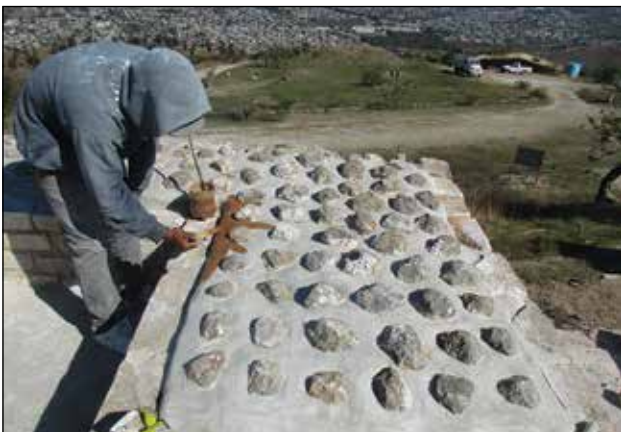
Templo del Edificio 16. Proceso de integración de sellado de muros superiores con nucleados / Foto: Archivo Técnico Proyecto de Conservación de los Edificios Dañados por los Sismos de 2017 en Monte Albán-Atzompa.

Se integraron los núcleos de sacrificio (sellado) en la parte superior de los muros tipo cajón del templo utilizando piedra irregular (bola) de iguales proporciones a las retiradas, recibidas y junteadas con mezcla de cal química apagada en obra y arena cernida con malla de 3/8" en proporción 1:2. El acabado entre las piedras fue de entallado fino y lechada de tierra, de composición de tierra fina en color seleccionado, con aglutinante de mucílago de nopal aplicado con brocha de 2". Se espolvoreó la superficie con la tierra fina como acabado final.

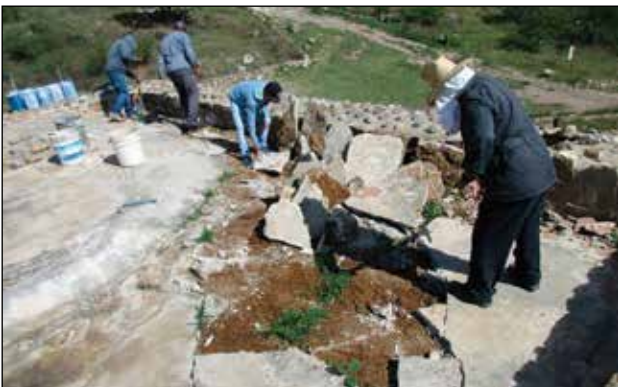
Templo del Edificio 16. Costado norte y oeste. Retiro de piso moderno integrado / Foto: Archivo Técnico Proyecto de Conservación de los Edificios Dañados por los Sismos de 2017 en Monte Albán-Atzompa.

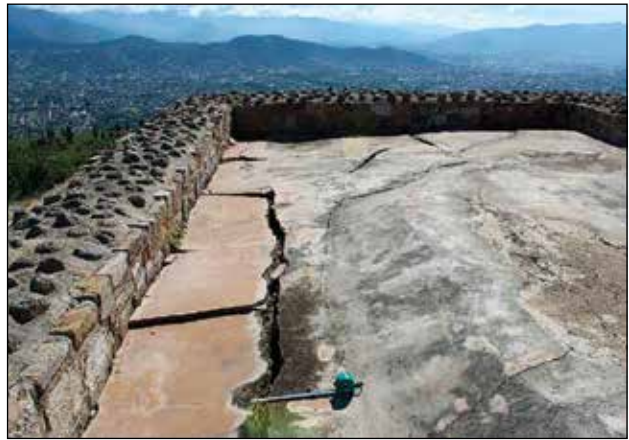
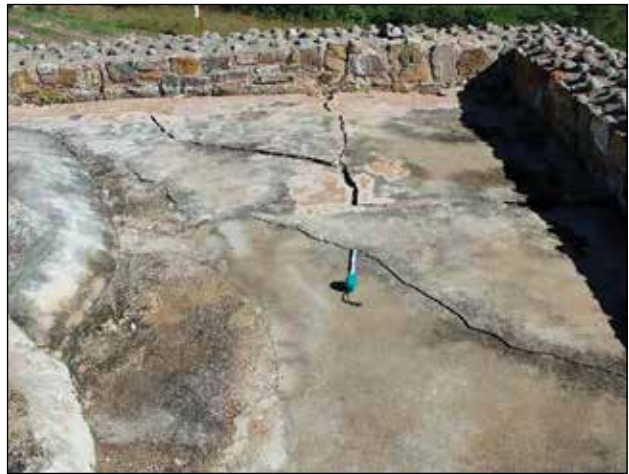
El piso del nivel inferior presentó daños graves por hundimientos diferenciales en toda la superficie, provocando desprendimientos, grietas y disgregación a este nivel.

Templo del Edificio 16. Estado de los pisos de sacrificio al interior del templo / Foto: Archivo Técnico Proyecto de Conservación de los Edificios Dañados por los Sismos de 2017 en Monte Albán-Atzompa.

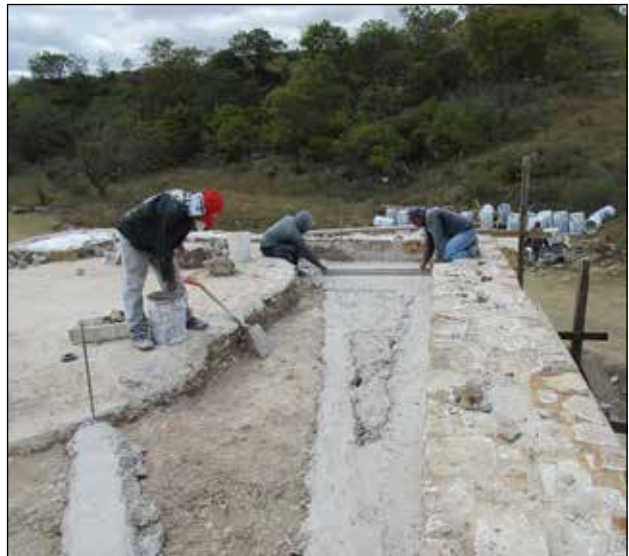
Templo del Edificio 16. Costado norte y oeste. Integración de matiz al piso de estuco como acabado final / Foto: Archivo Técnico Proyecto de Conservación de los Edificios Dañados por los Sismos de 2017 en Monte Albán-Atzompa.

Después se continuó con la integración de la segunda capa de estuco de 0.01 metros de espesor, mezcla a base de cal y arena colada con malla de 3/8" en proporción 1:1. Se dejó secar de manera controlada hidratando con agua y mucílago de nopal, para evitar agrietamientos. Se integró la última capa de mezcla fina y homogénea a base de cal y arena, ambas coladas con tela mosquitera, en proporción 1:1, alisándola mediante cucharilla; se aplicó sobre la superficie de esta última capa el matiz con base de tierra fina en color seleccionado, con mucílago de nopal aplicado con brocha al fresco. Se espolvoreó con la tierra fina como acabado final. Esto para atenuar y reducir el blanco intenso de la capa de sacrificio integrada.

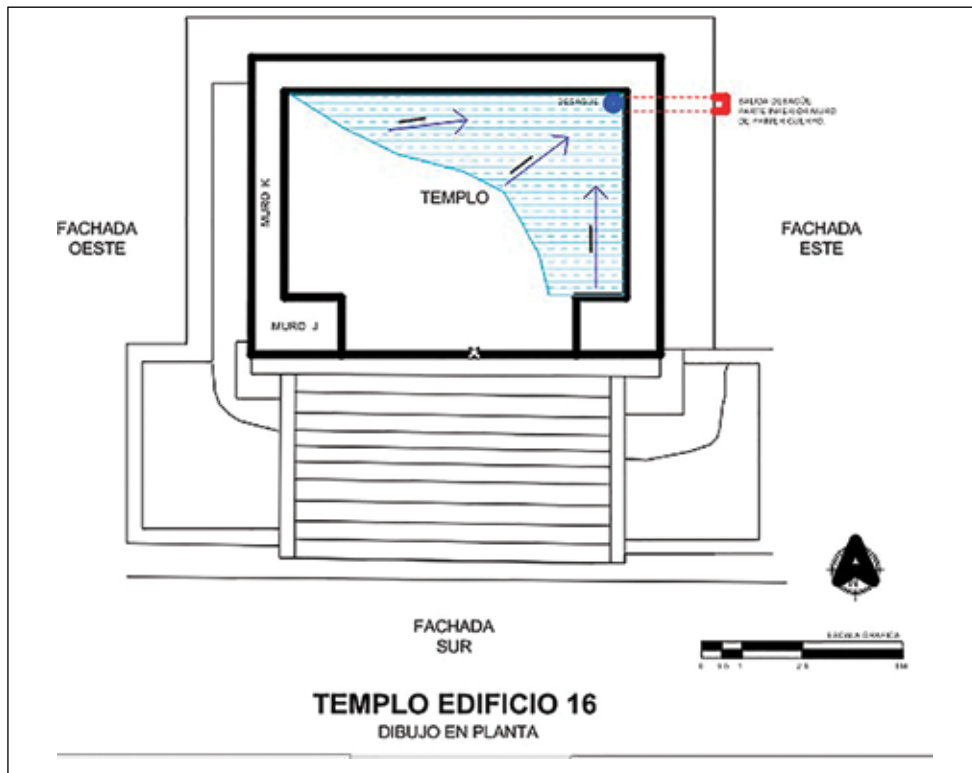
Bajada de aguas pluviales que se acondicionó en el templo para su correcto desagüe / Foto: Archivo Técnico Proyecto de Conservación de los Edificios Dañados por los Sismos de 2017 en Monte Albán-Atzompa.

Después se hidrató el núcleo aplicando baños de agua de cal por aspersion, se agregaron ribetes o cintillos de protección al límite norte del piso de estuco original, el cual se dispone a un nivel superior. Posteriormente se afinaron niveles para corroborar la correcta pendiente, llevándolos hacia la esquina noreste donde se encuentra la bajada de aguas pluviales que se acondicionó, para ello nos

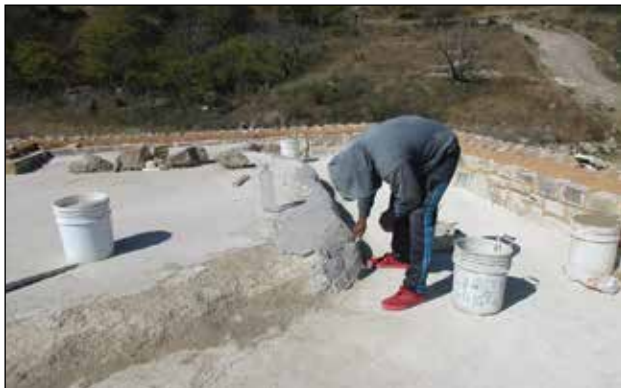
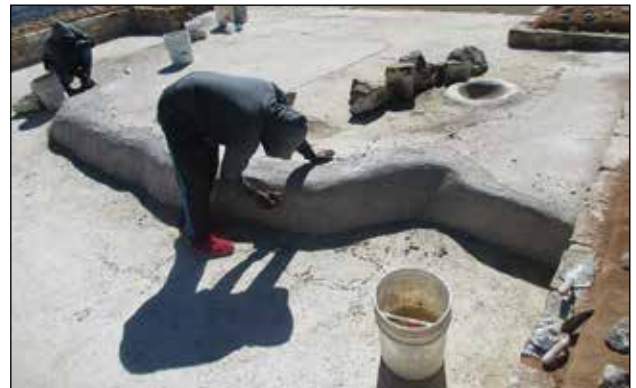
Templo del Edificio 16. Costado norte y oeste. Integración de la tercera capa de estuco en el piso de sacrificio y ribetes en el segundo piso de otro momento constructivo / Foto: Archivo Técnico Proyecto de Conservación de los Edificios Dañados por los Sismos de 2017 en Monte Albán-Atzompa.

Se colocó la primera capa de estuco como base, elaborado con una mezcla de cal, arena y gravilla en proporción 1:1:1. Se hidrató y compacto con pisón de madera para evitar fisuras.

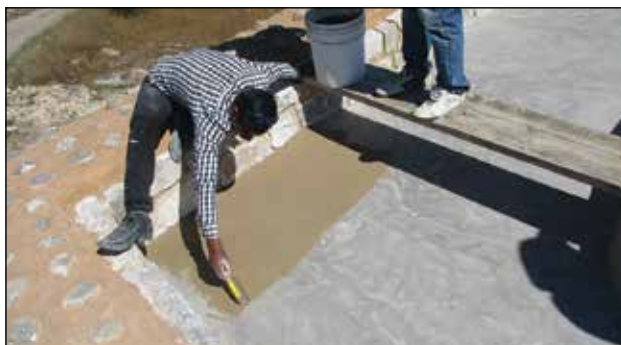
Templo del Edificio 16. Costado norte y oeste. Integración de matiz al piso de estuco como acabado final / Foto: Archivo Técnico Proyecto de Conservación de los Edificios Dañados por los Sismos de 2017 en Monte Albán-Atzompa.

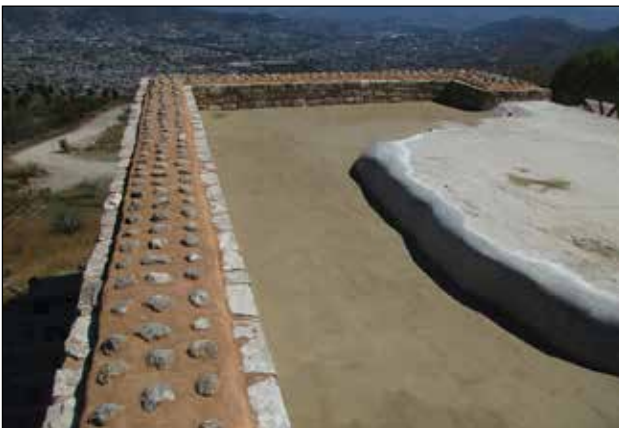
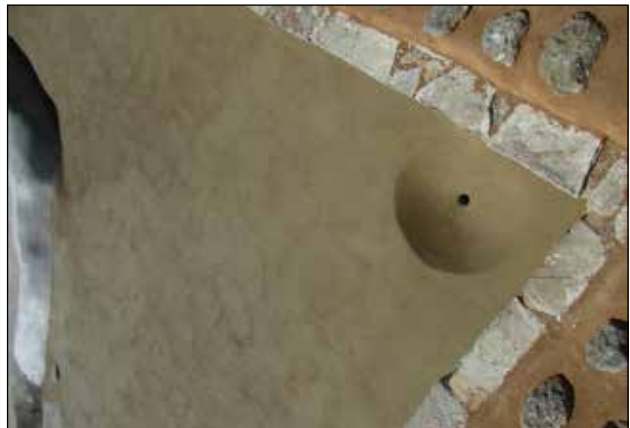
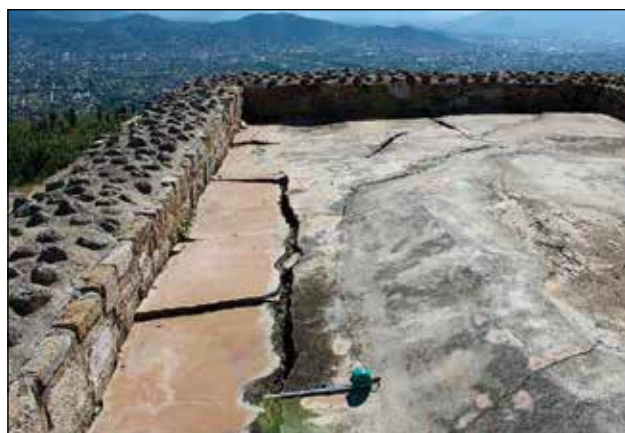
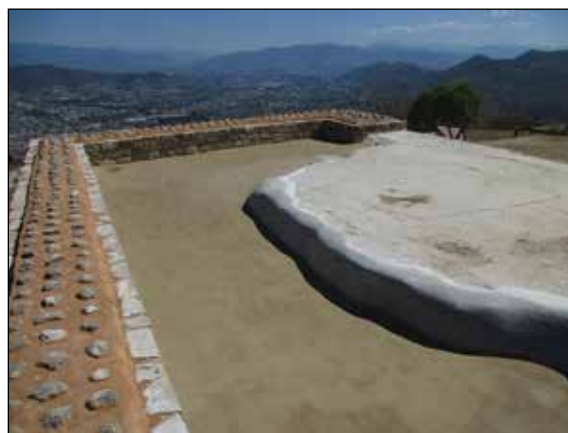
*Registro fotográfico al final de las intervenciones realizadas en el edificio 16
Templo. Parte superior*

Templo del Edificio 16. Costado norte y oeste. Estado antes y después de los trabajos de intervención / Foto: Archivo Técnico Proyecto de Conservación de los Edificios Dañados por los Sismos de 2017 en Monte Albán-Atzompa.

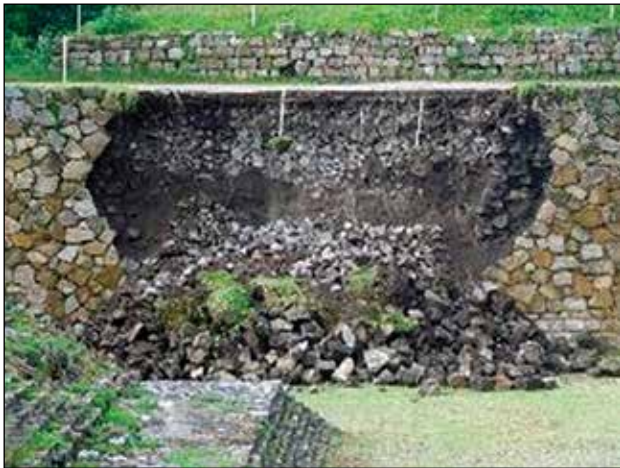
Colapso del muro sur, cabezal sur / Foto: Archivo Técnico ZAMA, sismos de 2017.

como referencia para reintegrar las piezas en su lugar, muy sintomático resultó el hecho de que el muro original consistente en tres hiladas de piedra no sufriera ningún daño, sólo se colapsó la restauración del muro tipo mosaico, pero aun así se le dio el mismo trato de intervención histórica.

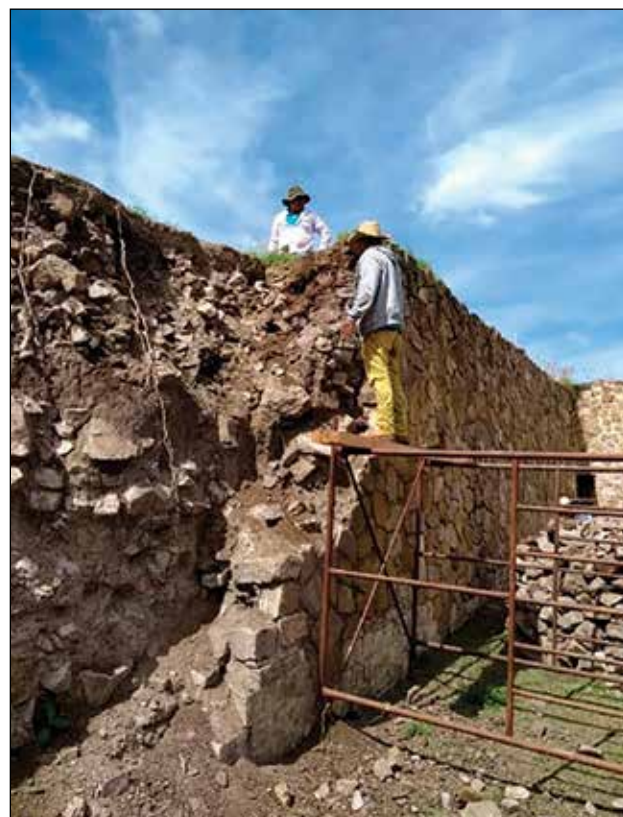
uniforme; cabe resaltar que dicho relleno es actual y se encontraba completamente mojado.

Debido a la vulnerabilidad del relleno se decidió liberar y retirarlo hasta que se observó el núcleo original prehispánico, consistente en un relleno de lodo con piedra con buena definición y un alto grado de compactación; durante la liberación se encontró una franja de puro lodo con buena consistencia y firmeza, muy duro al tacto y de alta resistencia a las herramientas manuales, por ende se conservó con el objetivo de nivelar esta área y dar soporte al relleno de material inerte. Así mismo, se roció agua de cal constantemente para dar más estabilidad.

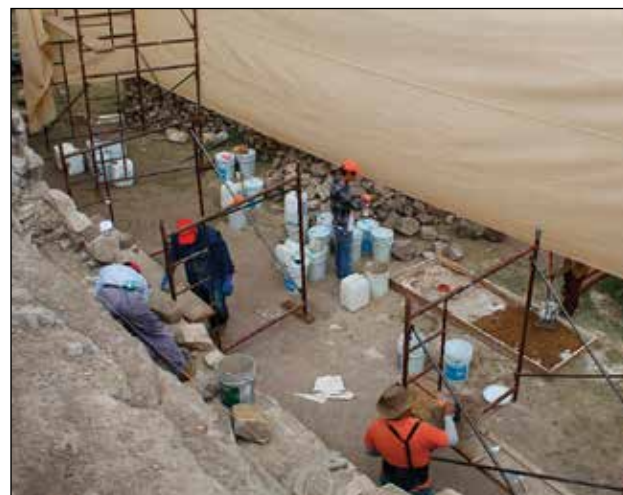
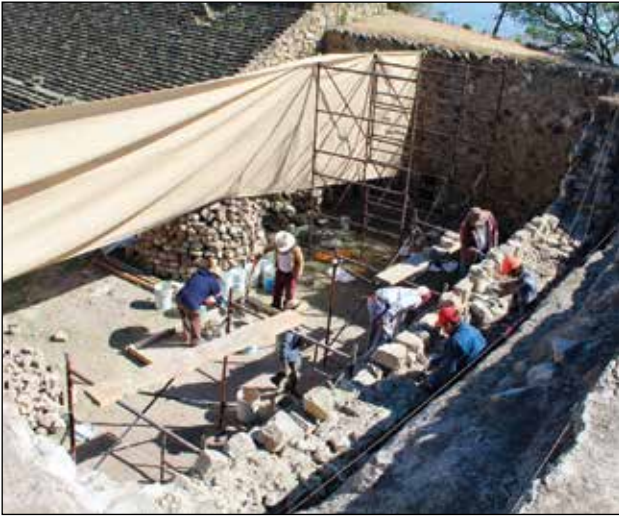
Procesos de restauración del cabezal sur del Juego de Pelota / Foto: Archivo Técnico Proyecto de Conservación de los Edificios Dañados por los Sismos de 2017 en Monte Albán-Atzompa.

La base del muro se amplió en 0.60 metros contemplando tener una mejor distribución de las cargas estructurales y el empuje del relleno, para terminar en una corona de 0.40 metros, dicho muro se reintegró a una altura de 3.80 metros, además el acomodo de las piedras se estableció con traslapes horizontales en el interior del relleno y se colocaron hidrodrenes de cpvc de $\frac{1}{2}$ " de diámetro, sobre una cama de gravilla y cubierto de arena, distribuidos de modo uniforme en su superficie a cada metro en forma vertical y horizontal, para el desalojo de filtraciones de humedad. Las juntas se entallaron con espátula de metal, se colocó el distintivo de piedras en las juntas (rajueleo) para diferenciar las intervenciones de los muros prehispánicos y por último se le aplicó un acabado de lechada de tierra y agua de cal en la junta fresca para su integración visual con el resto del muro.

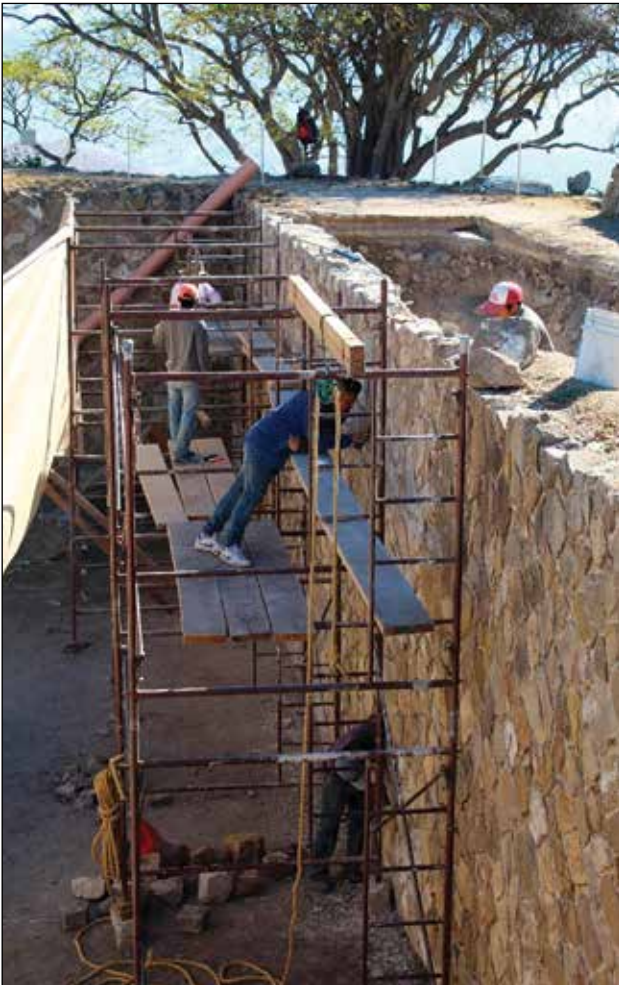
Detallando el cabezal sur del Juego de Pelota / Foto: Archivo técnico Proyecto de conservación de los edificios dañados por los sismos de 2017 en Monte Albán-Atzompa.

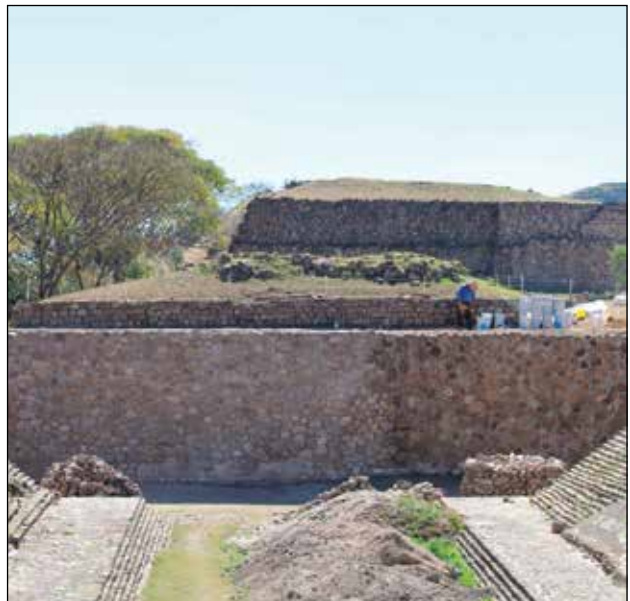
Muro sur terminado / Foto: Archivo Técnico Proyecto de Conservación de los Edificios Dañados por los Sismos de 2017 en Monte Albán-Atzompa.
