CONSERVACIÓN DE LOS EDIFICIOS DAÑADOS POR LOS SISMOS DE 2017 EN LA ZONA ARQUEOLÓGICA DE MONTE ALBÁN-ATZOMPA

NELLY M. ROBLES GARCÍA (COORDINADORA), OSVALDO J. STERPONE C.,
JOSÉ HUCHIM HERRERA, LUIS GARCÍA LALO, CÉSAR DANTE GARCÍA R.,
EDUARDO GARCÍA WIGUERAS, YAZMÍN J. MARTÍNEZ M., MIGUEL A.
GALVÁN BENÍTEZ, JULIO MANLIO ZÚÑIGA, DAMIÁN MARTÍNEZ TORRES

ISBN: 978-607-99903-4-3

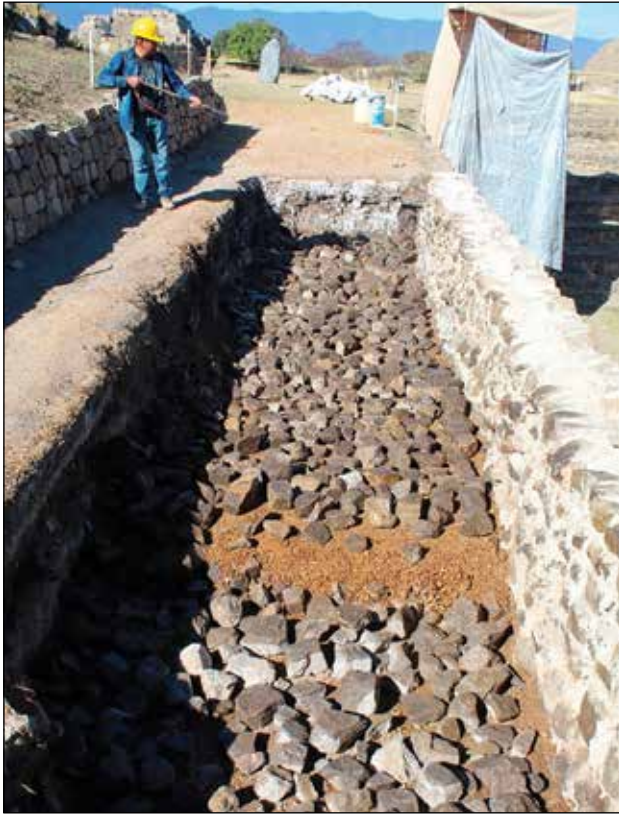
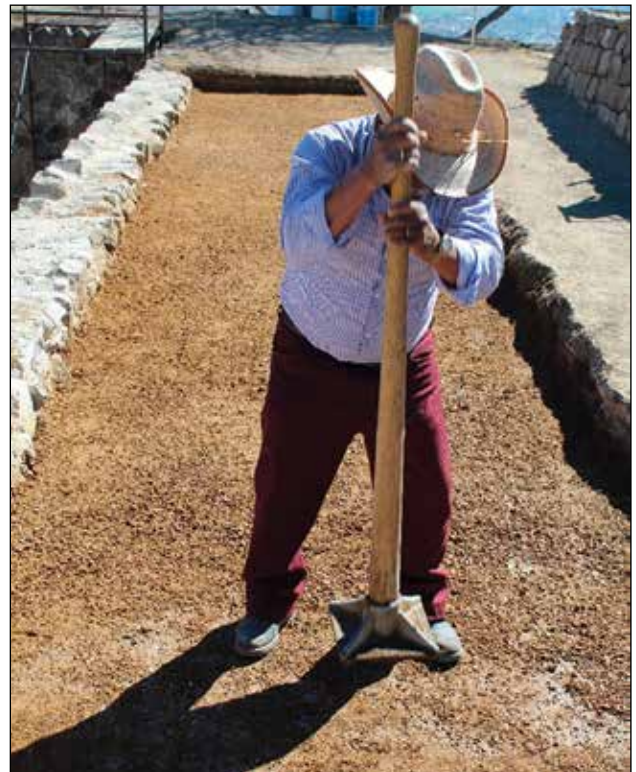
Proceso de recuperación del relleno en la parte posterior del cabezal sur del Juego de Pelota / Foto: Archivo Técnico Proyecto de Conservación de los Edificios Dañados por los Sismos de 2017 en Monte Albán-Atzompa.

Proceso de apisonado del relleno en la parte posterior del cabezal sur del Juego de Pelota / Foto: Archivo Técnico Proyecto de Conservación de los Edificios Dañados por los Sismos de 2017 en Monte Albán-Atzompa.

El relleno reintegrado en la parte posterior del muro sur consistió en un agregado de tierra inerte, sin material orgánico, compactado con pisón de mano y humectado con agua de cal, en capas consistentes de 0.20 metros, intercalando capas de piedras producto de la liberación del andador, colocadas con una distancia de 0.05 metros entre ellas. Se les agregó una nueva capa de tierra que se compactaba nuevamente, de tal manera que la capa primera de tierra y la capa segunda se unieran dejando la capa de piedras al centro. Así se recuperó el relleno del andador sur del Juego de Pelota, quedando un núcleo uniforme, se le roció agua de cal con un aspersionador en todos los perfiles y muros interiores para que mediante la capilaridad penetrara el agua y fortaleciera el relleno. Por último, todo el muro se pintó con agua de lodo para que se integrara visualmente al resto de la estructura.

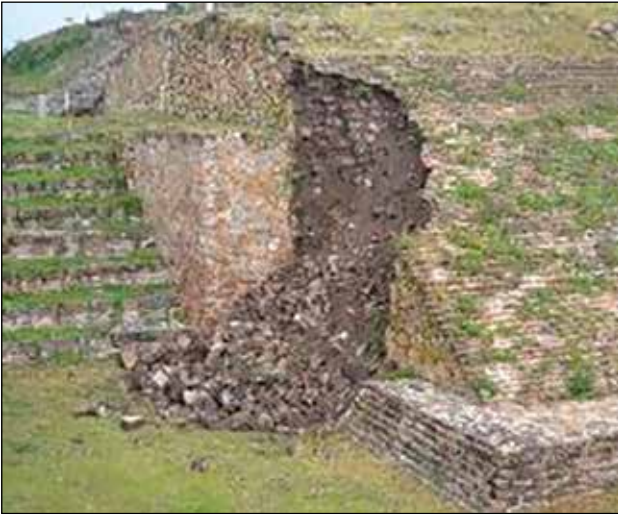
Este muro sufrió un colapso en la mayor parte de su superficie, en este caso se vio afectado el muro prehispánico principalmente. Igual que el muro sur, se retiró el material colapsado y se dejaron en el piso las piezas para ubicarlas en su posible lugar correspondiente, tratando de conservar su posición se apilaron ya limpias de los agregados de tierra y en el orden en el que se encontraron; se liberó el muro hasta su núcleo original en donde se observó una matriz de tierra en la parte inferior de gran solidez estructural, con piedras acomodadas en lo que fue una subestructura del mismo y un relleno donde sólo se tiró el material pétreo y se recubrió con tierra orgánica con fuertes cantidades de arcillas, sin ningún traslape y con una nula compactación, presentando serias deficiencias estructurales y con una gran filtración de humedad al subsuelo y muros interiores, problemas similares a los hallados en el cabezal sur.

Colapso del muro talud oeste / Foto: Archivo ZAMA, sismos del 2017.

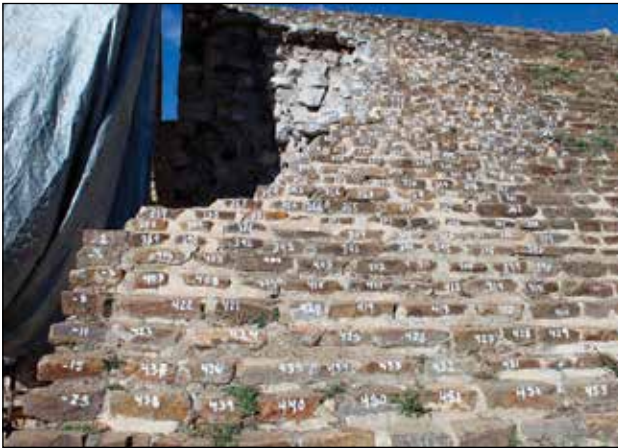
Markado de piedras con agua de cal para el proceso de restauración / Foto: Archivo Técnico Proyecto de Conservación de los Edificios Dañados por los Sismos de 2017 en Monte Albán-Atzompa.

Las piedras se marcaron con números consecutivos con pintura de cal, se registraron con fotografía y se procedió a liberarlas con cincel y

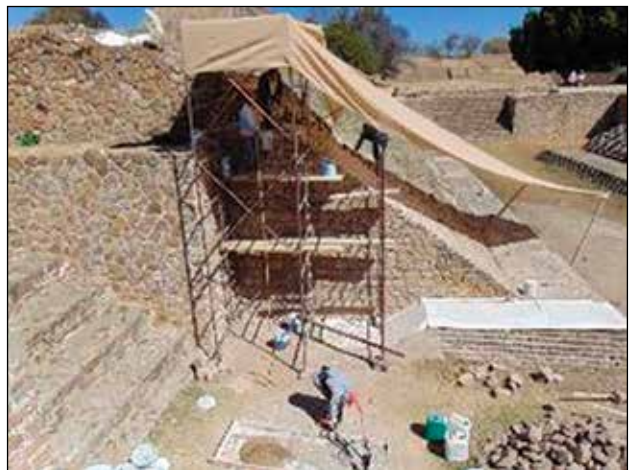
A la izquierda, desplante del muro talud oeste; a la derecha, proceso de integración del muro talud / Foto: Archivo Técnico Proyecto de Conservación de los Edificios Dañados por los Sismos de 2017 en Monte Albán-Atzompa.

Se retiró en su totalidad el relleno endeble y se liberó hasta la sub estructura para tener un área estable e iniciar la reintegración del muro con el apoyo de fotografías previas al derrumbe. El procedimiento consistió en buscar las piedras y presentarlas por hiladas, se comparaban con las fotografías y después del visto bueno del arqueólogo se procedía a recibirlas con mezcla de cal apagada y arena en proporción 1:2, formadas y siguiendo el nivel correspondiente. Así mismo, se habilitaron y colocaron hidrodrenes de CPVC de $\frac{1}{2}$ " de diámetro, sobre una cama de gravilla y cubierto de arena a manera de filtro, distribuidos de manera uniforme en su superficie a cada metro en forma vertical y horizontal. Las juntas constructivas se entallaron con espátula, en el muro restaurado se marcaron con rejoneo, es decir, con piedras en el perímetro de las piedras para que visualmente se identificaran las intervenciones.

El relleno posterior se reintegró con las mismas piedras producto del colapso y que no formaban parte del muro, previa humectación de los muros con agua de cal y aglutinadas con mezcla de cal y arena en proporción 1:2, traslapadas en por lo menos un tercio de su longitud para asegurar su estabilidad estructural y evitar en lo posible juntas contiguas lineales.

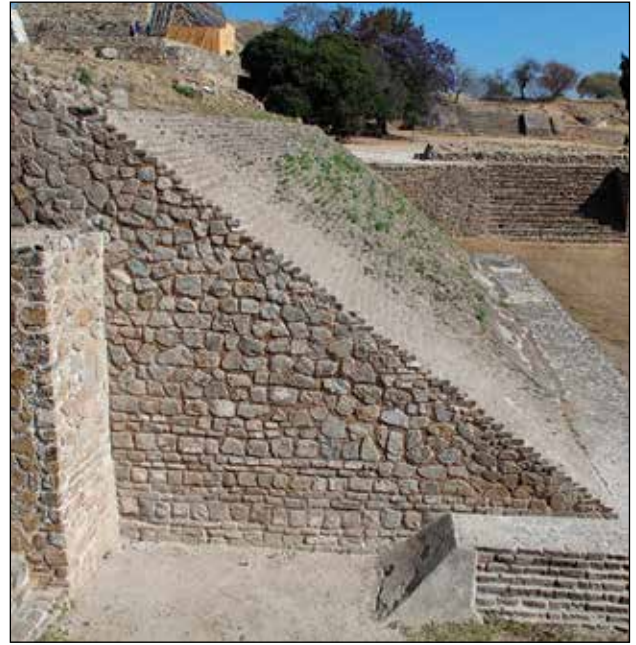
Trabajos de restauración del talud oeste terminado / Foto: Archivo Técnico Proyecto de Conservación de los Edificios Dañados por los Sismos de 2017 en Monte Albán-Atzompa.

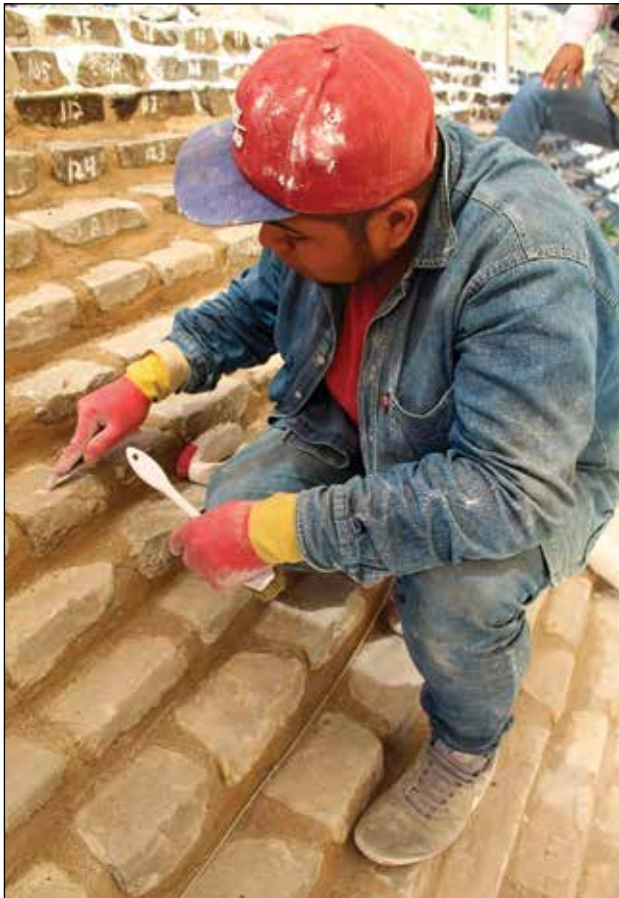
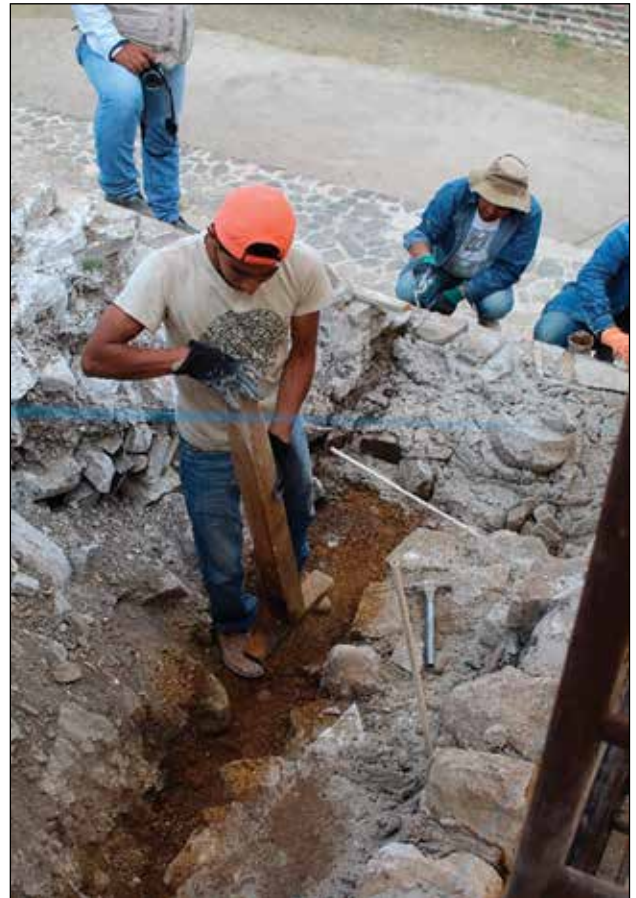
Proceso de compactación del relleno en la parte posterior del talud oeste (izquierda) y de alisado de juntas (derecha) / Foto: Archivo Técnico Proyecto de Conservación de los Edificios Dañados por los Sismos de 2017 en Monte Albán-Atzompa.

marro para posteriormente apilarlas en un área segura para su posterior reintegración. Las juntas se entallaron con espátula hasta alisarlas completamente, por último, se le dio el acabado a base de lechada de lodo.

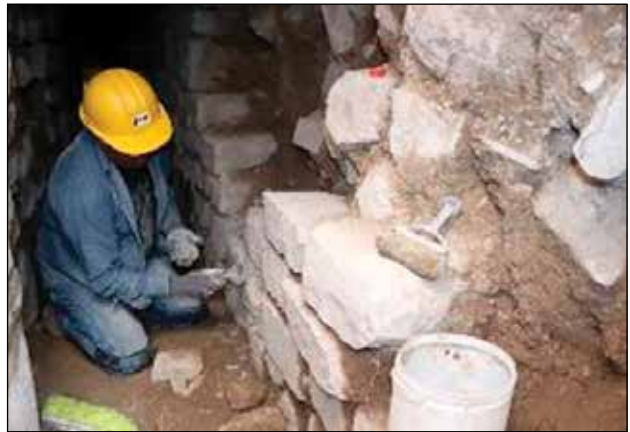
Reintegración y consolidación de muros del desagüe oeste / Foto: Archivo Técnico Proyecto de Conservación de los Edificios Dañados por los Sismos de 2017 en Monte Albán-Atzompa.

Después de la excavación arqueológica del elemento se inició con la remoción de las juntas de lodo, se liberó hasta una profundidad de 0.03 metros; una vez terminada se procedió a consolidar los muros interiores con una mezcla de cal apagada y arena en proporción 1:2, rellenando toda la junta hasta el fondo previa humectación con agua de cal; se entallaron con espátula de metal y se le colocó una lechada de lodo. En las áreas con faltantes de piedras se reintegraron piezas con las mismas características formales, teniendo cuidado de marcar con rajuelo estas intervenciones. Así mismo, se colocaron tres losas de

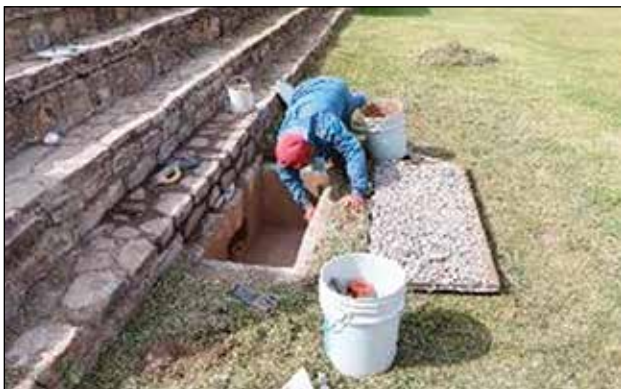
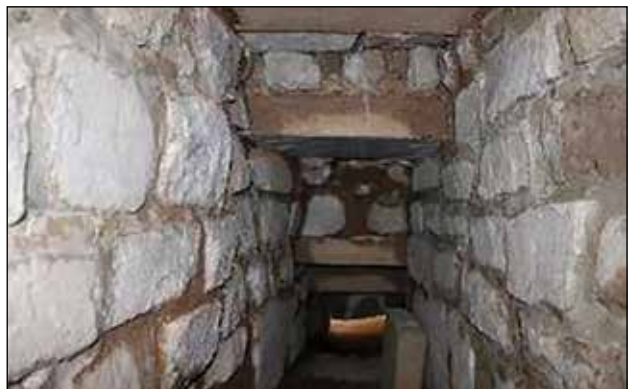
A la izquierda, integración de registro pluvial y rejilla; a la derecha, integración de losas de concreto / Foto: Archivo Técnico Proyecto de Conservación de los Edificios Dañados por los Sismos de 2017 en Monte Albán-Atzompa.

Al extremo oeste se realizó un registro de piedra asentada con cal apagada y arena en proporción 1:2, colocándole un aplanado con cal arena fina, cubierto con una rejilla de metal de

1.20 por 0.60 metros, con piedra laja a manera de filtro para evitar el paso de materiales grandes o basura, se cubrió con una malla de criba de 0.06 milímetros con sus respectivas manijas para levantarlas y darle mantenimiento.

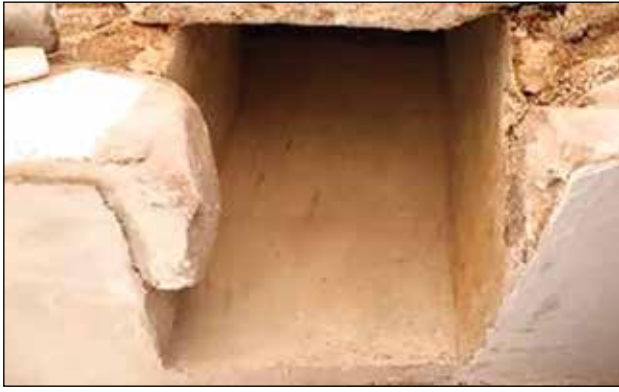
Integración de estuco de sacrificio en el piso del desagüe / Foto: Archivo Técnico ZAMA, sismos de 2017.

Este registro de captación de agua tiene un desnivel de 2% de pendiente hacia el este, por lo que se controla el paso del agua al desagüe. El desagüe presentó restos de estuco en el piso ya deteriorado, por ello se cubrió con una interface de tierra cribada inerte, posteriormente se integró un firme de estuco de sacrificio de 0.02 metros de espesor a base de cal apagada y gravilla y un acabado pulido con masilla de cal y pintura de lodo; al extremo este se realizó un dentellón de 0.10 metros de espesor para evitar su erosión y se colocó en toda la extensión del desagüe este, con una longitud de 15 metros. Para finalizar se habilitó una reja de madera con malla de criba para evitar el paso de animales e insectos dentro del desagüe, que se puede retirar de forma manual fácilmente para acceder al interior y darle mantenimiento.

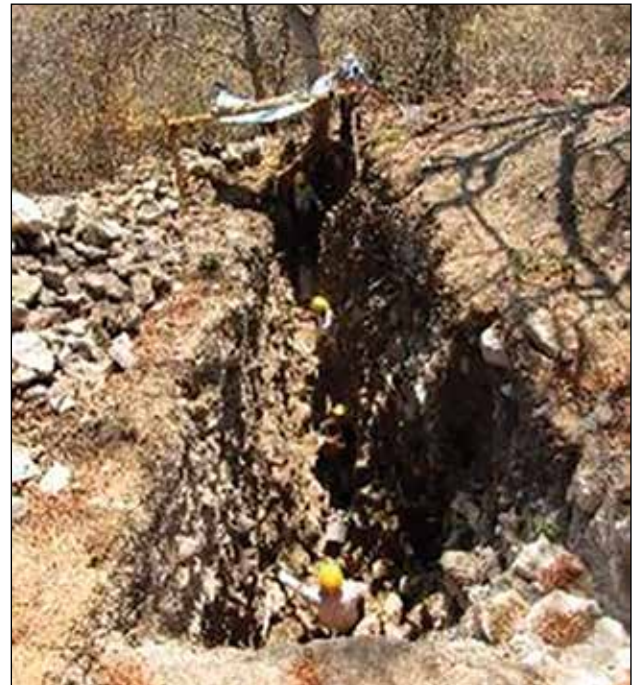
Procesos de consolidación del desagüe este / Foto: Archivo Técnico ZAMA, sismos de 2017.

Inicialmente se liberaron las juntas de barro a una profundidad de 0.03 metros, se limpió de material suelto y se entalló con mezcla de cal apagada y arena en proporción 1:2, después se integró un muro de piedra en ambos lados del desagüe para nivelarlo y dar soporte a la integración de losas modernas con una separación de 0.10 metros en ambos lados con el objetivo de proteger el desagüe que corre más al este y tiene una profundidad de cuatro metros, al mismo tiempo que establecer la pendiente necesaria para habilitar dos tramos de tubo de PEAD de seis metros de longitud y 15" de diámetro, para conducir el agua pluvial que se acumula en la Plaza Principal, para ser conducida a través del Pasajuego, hacia la ladera este.

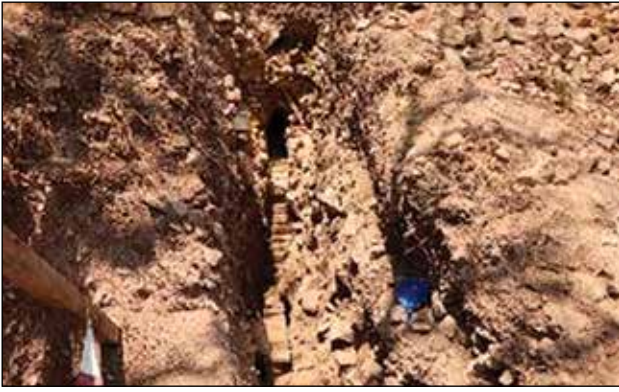
Vista de la cala 1 con el desagüe este / Foto: Archivo Técnico ZAMA, sismos de 2017.

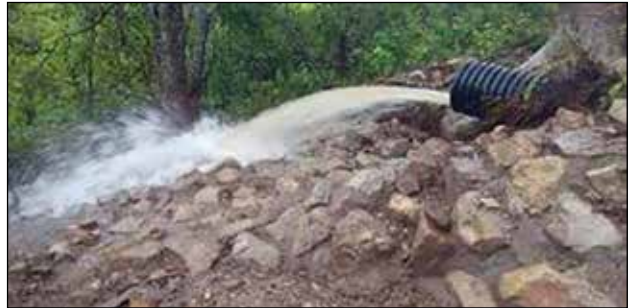
Vista del tubo instalado que conduce el agua de la Plaza Principal por el Juego de Pelota hacia la ladera este / Foto: Archivo Técnico ZAMA, sismos de 2017.

El tubo se asentó en una cama de tierra cribada y se cubrió hasta 0.20 metros para evitar

pinchaduras en su extensión, se recibió en el extremo oeste en la caja de registro con mezcla de cal apagada y arena en proporción 1:2 en todo su diámetro, y se integró una bóveda de piedra laja recibida con aglutinante de cal y arena sobre el registro de visita. Se marcó un desnivel de 3% hasta el extremo final este, donde desemboca en una cama de piedras entalladas con cal y arena para evitar la erosión de la ladera y donde rompe la caída de agua, al final se le colocó una rejilla para evitar el paso de animales e insectos.

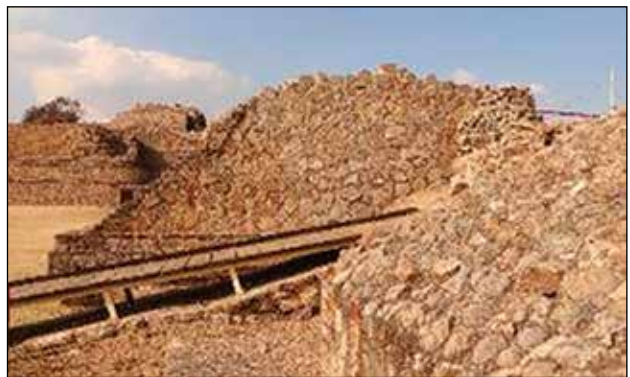
Muro alfarda sur terminado / Foto: Archivo Técnico ZAMA, sismos de 2017.

Como medida de prevención, el relleno se humedeció con agua de cal con ayuda de un aspersor manual, sucesivamente se procedió a reintegrar las piedras liberadas humedeciendo con agua de cal el área de trabajo, se recibieron con una mezcla de cal apagada y arena en proporción 1:2, teniendo el cuidado de reintegrarlas en el mismo orden del numerado y siguiendo con el nivel establecido; fue necesario habilitar andamios para alcanzar la altura de reintegración del muro, las juntas se entallaron con espátula para finalmente darle un acabado de pintura de lodo.

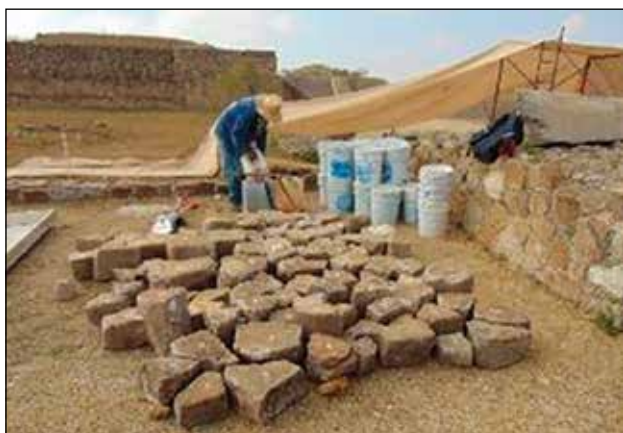
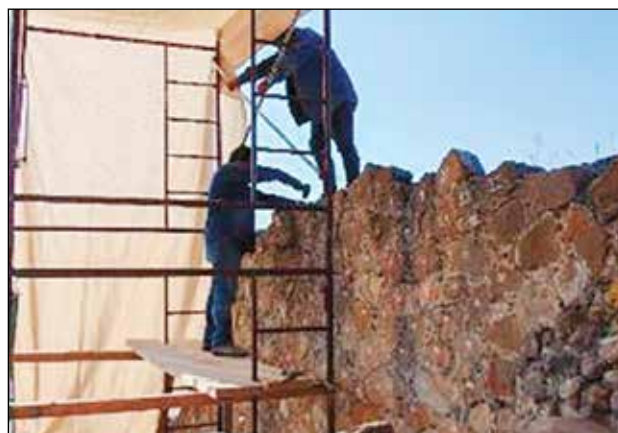
Este muro nucleado se intervino debido a grietas presentes en su alzado sur, para ello se liberaron las grietas con cincel y marro, ya que las juntas son una mezcla de cemento y cal arena de alta dureza en algunas áreas, con el cuidado pertinente se liberaron

algunas piezas que presentaban fracturas y se integraron otras con las mismas características, siguiendo el método de marcar las piedras con un número consecutivo con pintura de cal. Este procedimiento permitió observar que el relleno de la alfarda se encontraba en buenas condiciones y que las grietas sólo eran superficiales.

A la izquierda, el proceso de desmantelamiento de las piedras del muro de la alfarda sur; a la derecha, el acomodo de piedras previamente numeradas para su reutilización / Fotos: Archivo Técnico ZAMA, sismos de 2017.

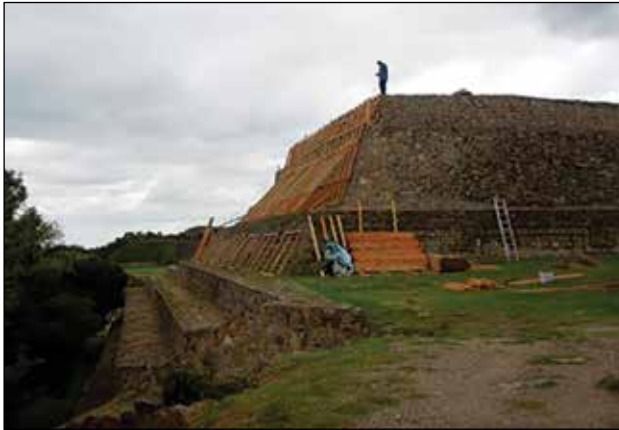
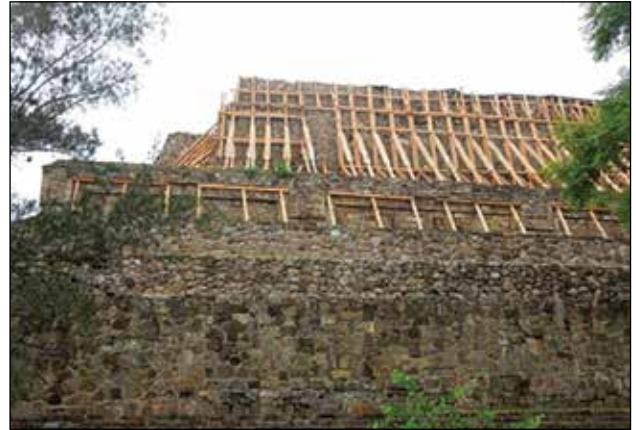
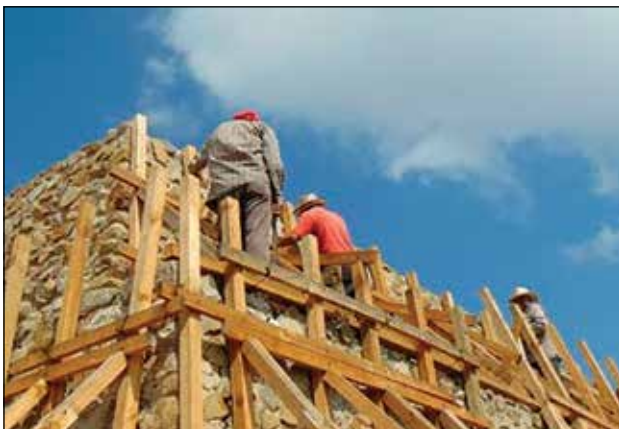
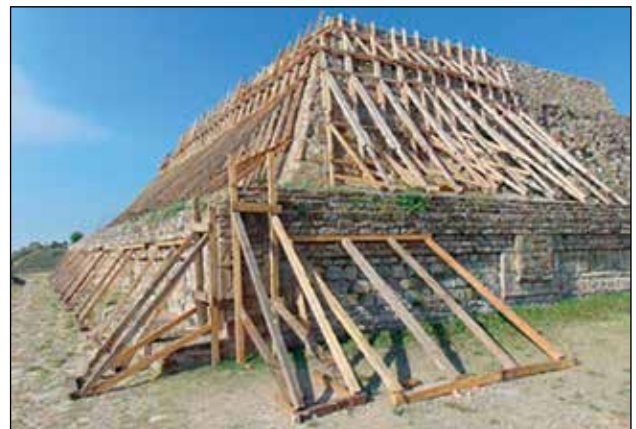
Apuntalamiento del alzado este, tableros doble escapulario, esquinas noreste y sureste / Foto: Archivo Técnico ZAMA, 2019.

doble escapulario, además de la esquina suroeste donde sólo presentó abombamientos y deformaciones. El apuntalamiento evitó que se colapsaran algunos elementos frágiles como la fachada este, donde se observó una deformación y ruptura de algunos puntales y barrotes que tuvieron que ser sustituidos por unos nuevos, en una ocasión más se tuvo que reapuntalar y troquelar el apuntalamiento de todo el edificio debido a que la madera, al estar a la intemperie, se secó y sufrió dilatación en su superficie, provocando despegue o ruptura de tirantes y puntales.

Apuntalamiento. Estas labores se realizaron inmediatamente después del sismo con polines y barrotes para soportar las cargas del segundo y tercer cuerpos; el alzado este fue apuntalado en su totalidad, las esquinas noreste y sureste del primer cuerpo donde se localizan los tableros

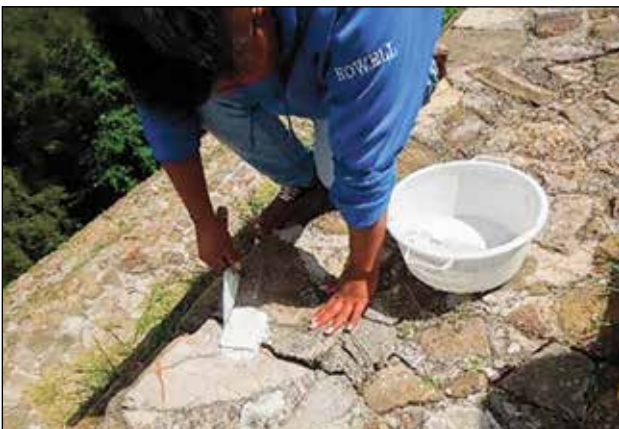
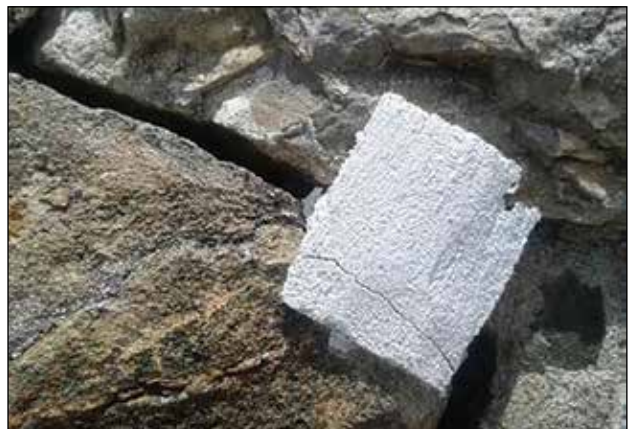
Colocación de sellos de cal para registro y monitoreo de movimiento del edificio / Foto: Archivo Técnico ZAMA, 2019.

Colocación de testigos. El edificio ya presentaba problemas de grietas y fisuras por lo cual se le habían colocado testigos de yeso, a consecuencia del sismo estos se perdieron, por lo que fue necesario instalar nuevos testigos en los lugares que ya existían y colocar otros en puntos estratégicos a lo largo de las fracturas y grietas para monitorear el comportamiento de la edificación.

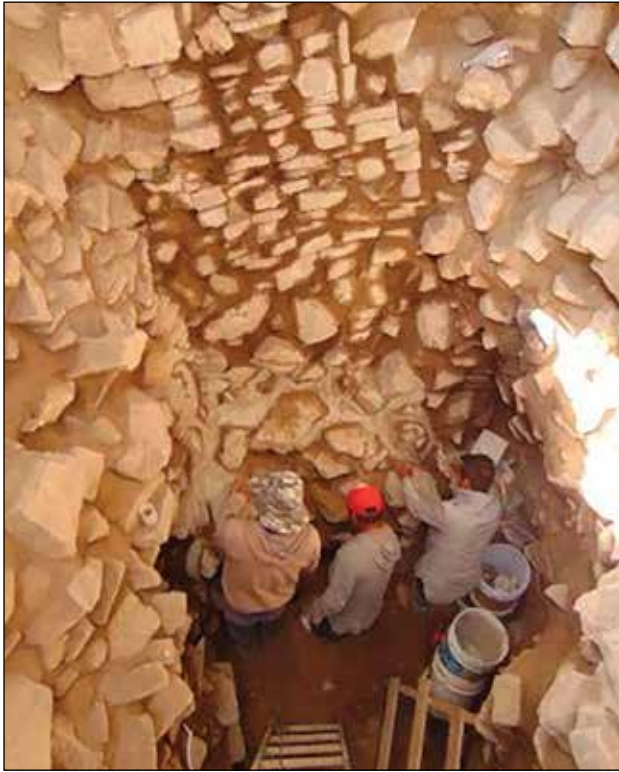
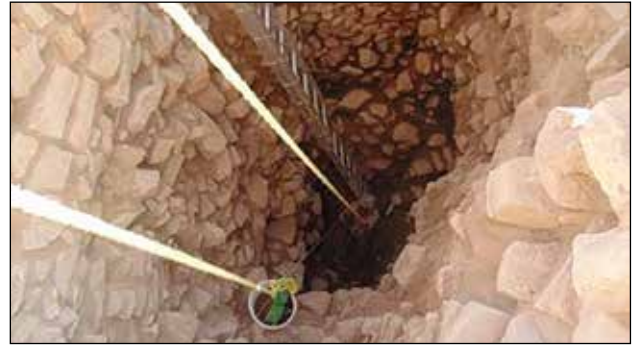
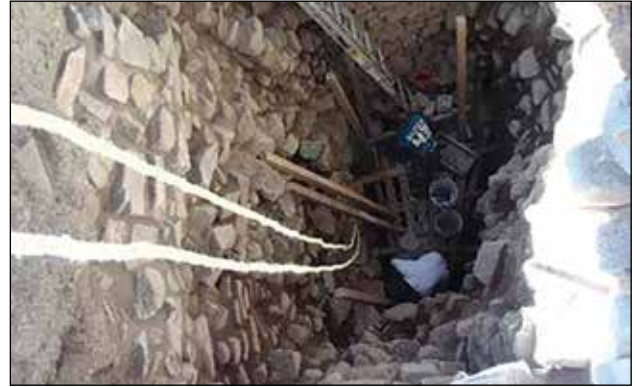
Detalle de la restauración en el interior del socavón / Foto: Archivo Técnico ZAMA, 2019.

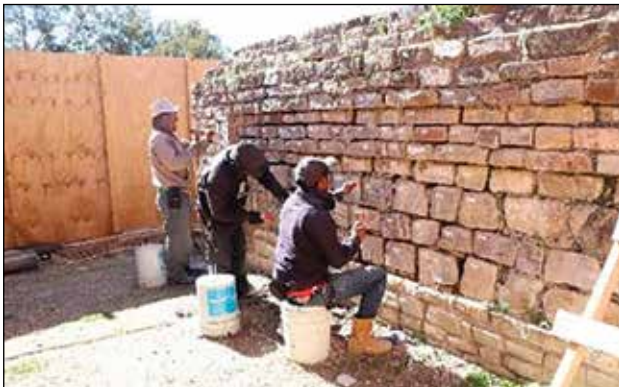
Liberación de junta constructiva en el tablero este, esquina norte / Foto: Archivo Técnico ZAMA, 2019.

La mezcla resultante, de textura homogénea y fluidez constante, se vació por gravedad utilizando un embudo de plástico hasta saturar las galerías. Conforme se llenaba se iba cambiando de grieta o hendidura hasta que todas quedaron selladas, dando tiempo a fraguar, y por último se entallaron las juntas para terminar con un acabado de pintura de tierra.

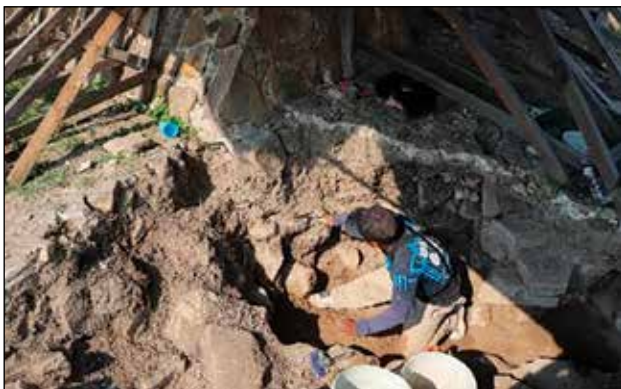
Registro de la cimentación de la esquina noreste para fortalecer su estructura y resane / Foto: Archivo Técnico ZAMA, 2019.

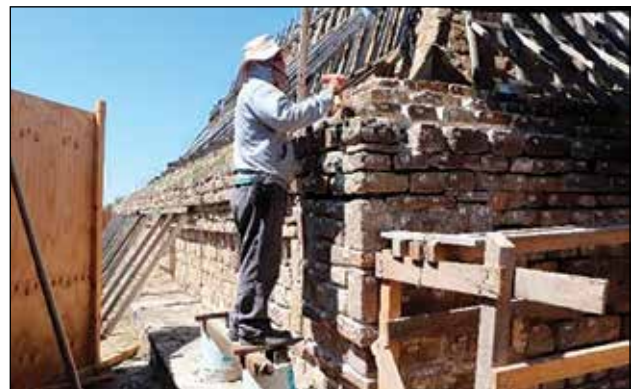
En la esquina del tablero, al liberar las juntas se pudo determinar que las fracturas no atravesaban hasta el relleno por lo que se tomó la decisión de sólo consolidar aquellas donde no se presentara cementante en exceso, en este punto se observó que el relleno se encontraba suelto con material orgánico, raíces y tallos, por lo que se disgregaba con facilidad.

Liberación de junta constructiva en el tablero de la esquina noreste / Foto: Archivo Técnico ZAMA, 2019.

tablero, la junta presentara mayor dureza y fuera necesario retirar la mezcla de manera cuidadosa para no correr el riesgo de fracturar los sillares. Se liberó la junta y algunas invasiones de pastos y vegetación menor, este desecho se almacenó a un costado del edificio.

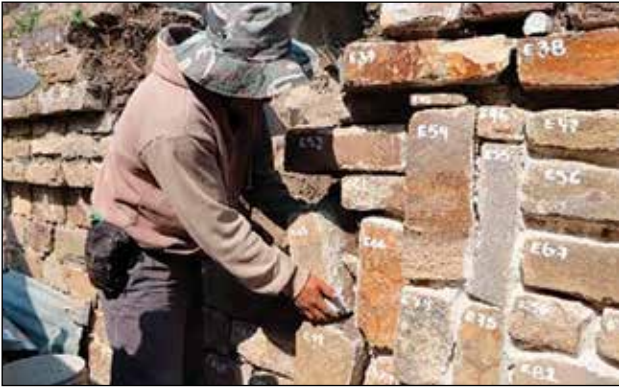
En el tablero norte de la fachada este se observó que la grieta se hizo más evidente y el testigo de yeso se destruyó, al iniciar con la liberación se constató que la fractura no llegó al núcleo del primer cuerpo pero el relleno posterior contenía materiales orgánicos y se disgregaba con facilidad.

Tablero doble escarpulario en la esquina noreste en su intervención / Foto: Archivo técnico ZAMA 2019.

Se realizó la anastilosis del tablero en un área de 0.50 metros en ambos lados de la grieta y se desmontaron las piezas del tablero, enumerándolas para

tener referencia al momento de reintegrar el muro, se liberaron con cincel y marro todas las juntas que aglutinaban las piedras para poder separarlas con cuidado y resguardarlas en un área segura, se consolidó el relleno posterior del tablero con humectación de agua de cal apagada y lodo preparado con agua de cal en proporción 5:3, también se trabajó el relleno prehispánico integrándolo con el relleno reforzado, traslapando las piedras del núcleo asentadas con lodo para formar un solo relleno que reforzara la esquina noreste del primer cuerpo.

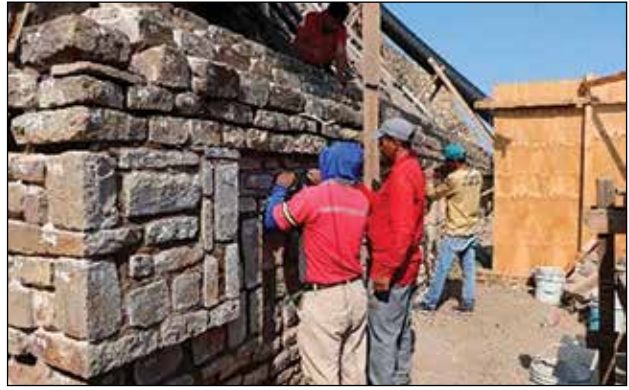
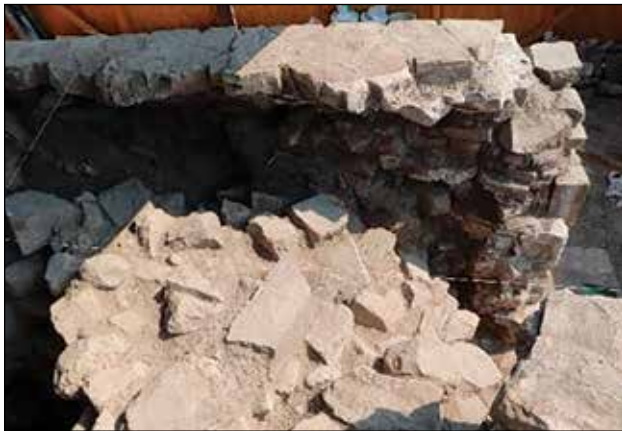
Tablero esquina noreste y relleno prehispánico / Foto: Archivo Técnico ZAMA, 2019.

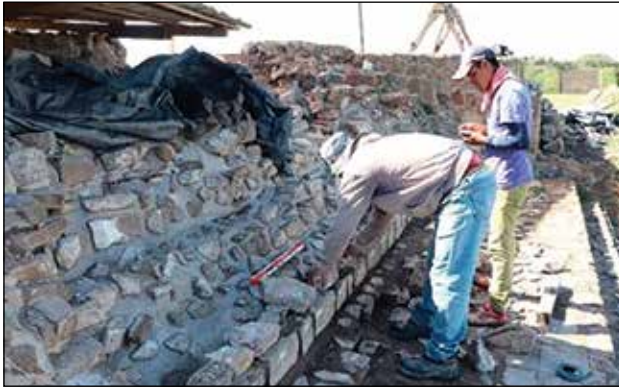
Reintegración de relleno y escalinatas del lado norte / Foto: Archivo Técnico ZAMA, 2019.

Para la liberación de la escalinata del lado norte inicialmente se marcaron las huellas y los peldaños con pintura de cal, se quitó la junta con cincel y marro cuidadosamente para no dañar las piezas de mampostería, se retiró el relleno orgánico hasta dejar al descubierto otro relleno en forma

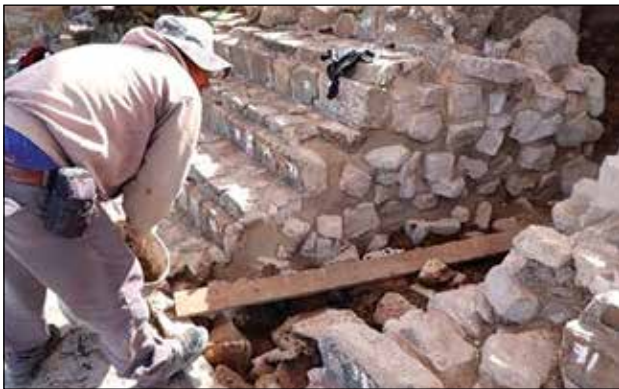
Restauración en la Cala 1 y escalinata del tercer cuerpo / Foto: Archivo Técnico ZAMA, 2019.

correspondiente se inició con la liberación de las juntas con picahielo, continuando con la consolidación de los muros a base de argamasa de cal apagada y arena, rellenando las juntas y entallando para un acabado con pintura de tierra.

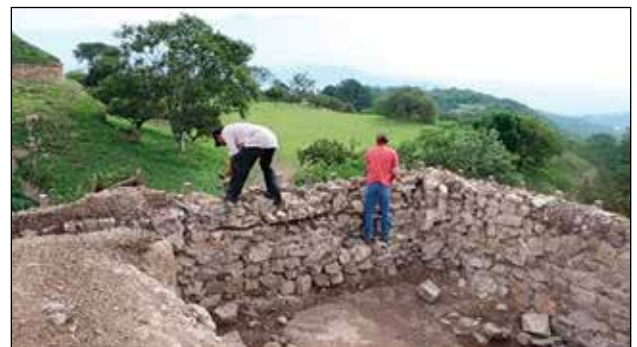
La liberación se realizó con cincel y marro, quitando por hiladas las piedras del muro de 1.60 metros de altura. La junta consistía en una mezcla de cemento, cal y arena en proporciones desconocidas, de dureza excesiva; algunas áreas estaban fracturadas o presentaban hundimientos. Se comenzó de norte a sur recuperando el material, almacenándolo para su reutilización y retirándole los restos de mezcla, este escombros fue trasladado al norte del edificio por medio de un tobogán.

Retiro de los muros perimetrales del tercer cuerpo que generaban sobrepeso estructural al edificio / Foto: Archivo Técnico ZAMA, 2019.

Como parte de la propuesta de quitar el exceso de peso en el lado oriente se inició la demolición del muro perimetral del tercer cuerpo, con 6.73 metros al lado norte, 16.82 al lado este y 6.80 metros al lado sur.

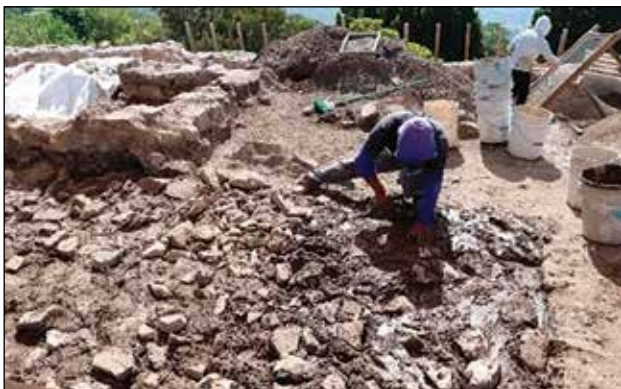
El arqueólogo a cargo identificó que el sistema de construcción prehispánico se realizó con base en muros de cajón formados por hiladas de piedras acomodadas sin un orden y carente de traslape, por lo cual su estructura de carga no era uniforme, lo que provocaba inestabilidad y falla estructural.

Terminación del relleno del Pozo 1, socavón / Foto: Archivo Técnico ZAMA, 2019.

Una vez terminada la consolidación de los perfiles del Pozo 1 se procedió al relleno del socavón siguiendo la técnica prehispánica constructiva. Se reutilizó la tierra producto de la excavación que había sido almacenada en el lado norte, se cribó para quitarle impurezas y agregados pétreos de mayor diámetro y se le adicionó agua de cal apagada para producir un lodo con mayor adhesión y firmeza; sobre una capa de lodo se colocaron hiladas de piedra con un traslape a tres cuartos como mínimo, siguiendo los alineamientos de los muros de cajón se levantaron hasta una altura de 1.5 metros, con las juntas entalladas se procedió a rellenar los cajones con una capa de lodo de 20 centímetros de espesor sobre la cual se asentaron piedras de la misma excavación, de forma cuatrapeada en su lado horizontal y aglutinadas con lodo. Conforme se iban rellenando los muros de cajón al nivel del muro reintegrado se iniciaba nuevamente el proceso de reintegrar el muro hasta una altura de 1.5 metros para posteriormente ser rellenado con el mismo sistema constructivo.

Para finalizar se recobró el nivel de arranque del tercer cuerpo con una capa cernida de tierra compactada con pisón de mano y humedecida con agua de cal, estableciendo una pendiente mínima de 2% hacia el lado este.

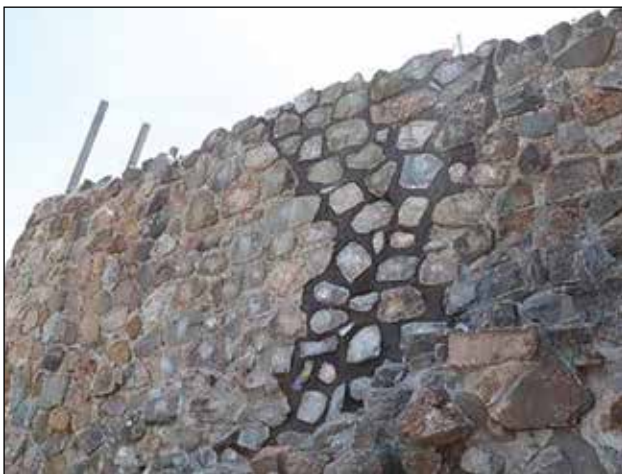
Se le dio seguimiento a la grieta hasta el nucleado de la entrecalle del primer cuerpo, lo que resultó en un área liberada de 1.85 metros en su parte más ancha y 0.48 en la más estrecha, con una profundidad de 2.70 metros, con un relleno volteado, con basura moderna y galerías y cavidades, no se observó una cohesión entre este relleno y el muro exterior.

Consolidación terminada en la grieta 1, alzado norte / Foto: Archivo Técnico ZAMA, 2019.

Se construyó un andamio utilizando los puntales para realizar con seguridad los trabajos de liberación. Se enumeraron las piedras con pintura de cal para que en el momento de reintegrarlas se mantuviera el orden y acomodo correcto. La liberación se realizó a mano con marro y cincel, en un área de 0.50 metros a partir del eje de la grieta, para un total de un metro; en algunas áreas para no quitarle estabilidad al muro fue necesario disminuir o aumentar esta medida de tal forma que fuera fácil maniobrar tanto en el exterior como en el interior.

Se retiraron las piezas numeradas y se resguardaron en un área aledaña al pie del segundo cuerpo, se liberó el relleno de esta grieta, que se notaba alterado y con desechos modernos, se retiraron las piedras en donde se observaban daños o malos asentamientos, la tierra extraída se almacenó en la

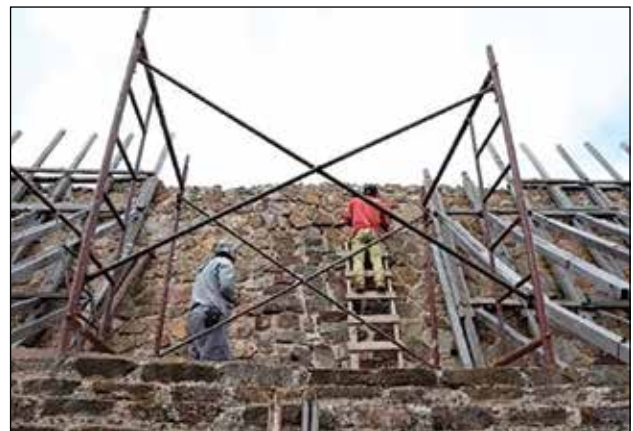
Para la liberación de la Grieta 2 del segundo cuerpo, ubicada en el alzado este, el área liberada tenía un ancho máximo de 3.38 metros, en su parte estrecha de 0.60 metros y una profundidad de 3.40 metros.

Restauración del muro en resane de la grieta 2 / Foto: Archivo Técnico ZAMA, 2019.

Se inició la numeración del área de la grieta con agua de cal, se desmanteló con marro y cincel en una superficie de 0.50 metros en ambos lados del eje de la grieta, recuperando el material para su posterior utilización, almacenando una parte

Se reintegró hasta recobrar el volumen y la altura marcada del muro a 3.4 metros.

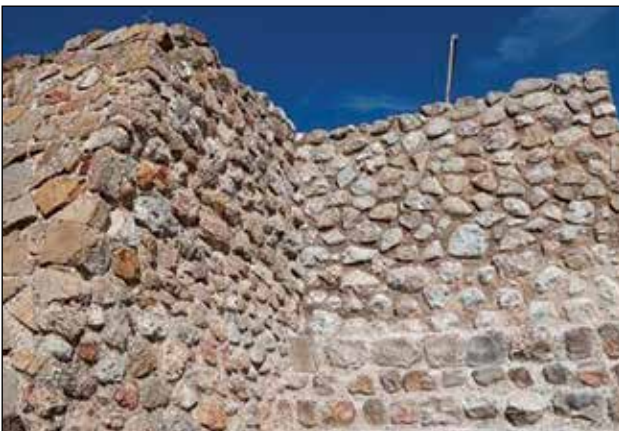
En la esquina sureste del segundo cuerpo de la grieta 5 se observó una fisura tanto en el muro sur y oeste del segundo cuerpo como en el muro escalonado, este muro es del tipo nucleado;

El área liberada tuvo una longitud máxima de 1.45 metros y una profundidad de 1.75 metros, en la que se observó un relleno con elementos modernos para recuperar volumen. Se registró gráficamente el relleno.

Esquina sureste y muro restaurado 7 / Foto: Archivo Técnico ZAMA, 2019.

se enumeró y se marcó con niveles, se realizó el registro gráfico y se desmanteló el muro en toda la esquina utilizando marro y cincel. La junta estaba conformada por una mezcla de cemento, cal y arena, por lo que algunas áreas estaban más duras, se procedió con cuidado para no fracturar ninguna piedra y recuperar el material en buenas condiciones, que se resguardó en la cima del lado sur para posteriormente reutilizarlo. El escombros se retiró al lado norte del edificio.

Se procedió a reintegrar el muro ampliando la base a 0.80 metros y terminando en un coronamiento de 0.40 metros, mejorando el traslape en la esquina del muro; se reforzó con piedras de mayores dimensiones asentada en una mezcla de lodo adicionada con agua de cal, previa consolidación y compactación con pisón y agua de cal. Se entallaron las juntas con espátula, se habilitaron hidrodrenes de CPVC de $\frac{3}{4}$ " encamisados con tela anti-hierba a cada metro, distribuidos en todo el muro hasta recobrar el nivel en su lado este; se le dio un acabado de pintura de lodo.

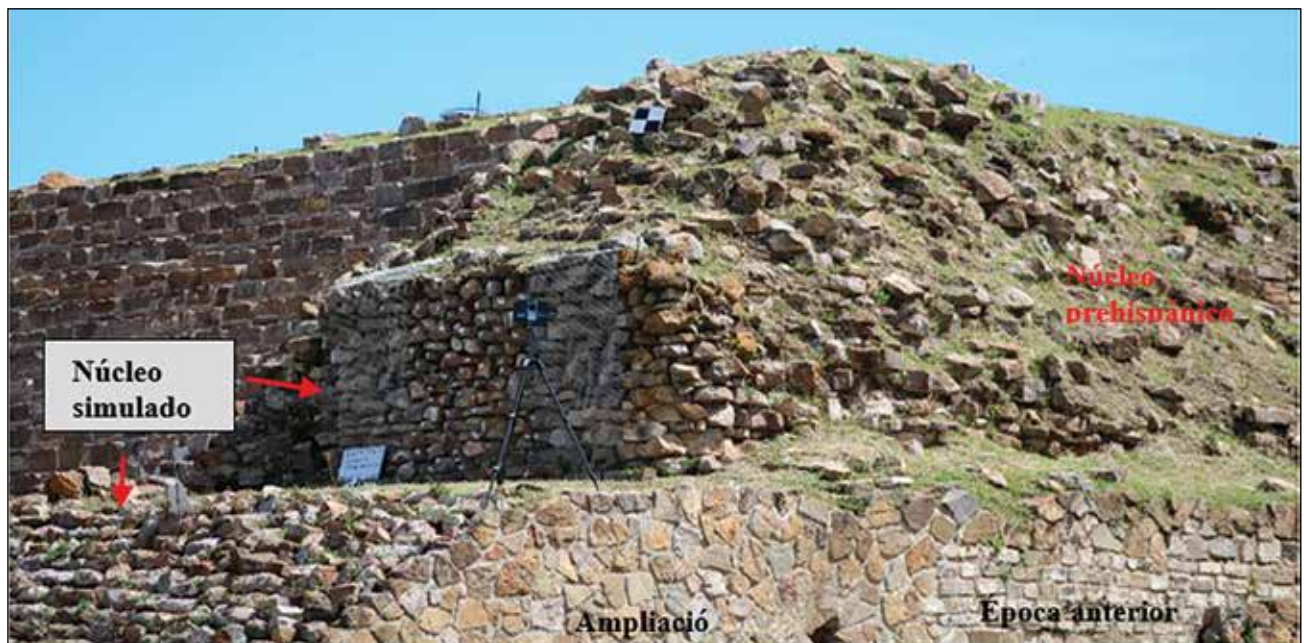
Registro de elementos arquitectónicos y análisis del estado de conservación en el Edificio P / Foto: Archivo Técnico Proyecto de Conservación de los Edificios Dañados por los Sismos de 2017 en Monte Albán-Atzompa.

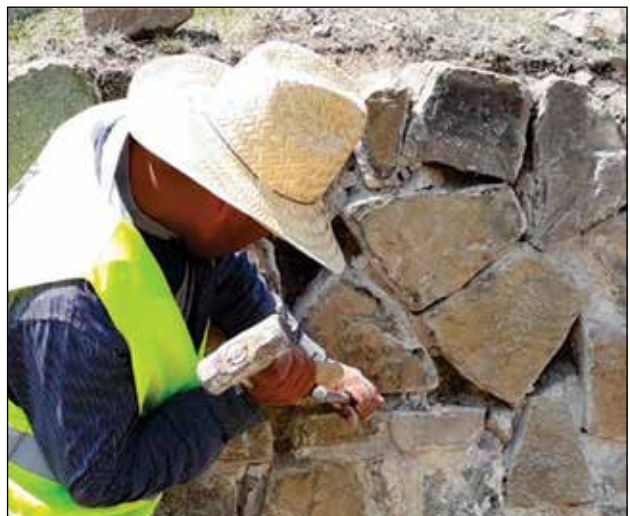
Limpieza y liberación de juntas constructivas / Foto: Archivo Técnico Proyecto de Conservación de los Edificios Dañados por los Sismos de 2017 en Monte Albán-Atzompa.

Las acciones de intervención en el Edificio P consistieron en la aplicación de procedimientos técnicos cuya finalidad fue resolver los mecanismos que lo alteran e impedir que surjan nuevos, buscando garantizar su permanencia. En la mayoría de las fachadas e intervenciones utilizamos las siguientes proporciones y acabados de las mezclas con la finalidad de resolver el problema de conservación que presentaban los diferentes elementos arquitectónicos en sus cuatro flancos.

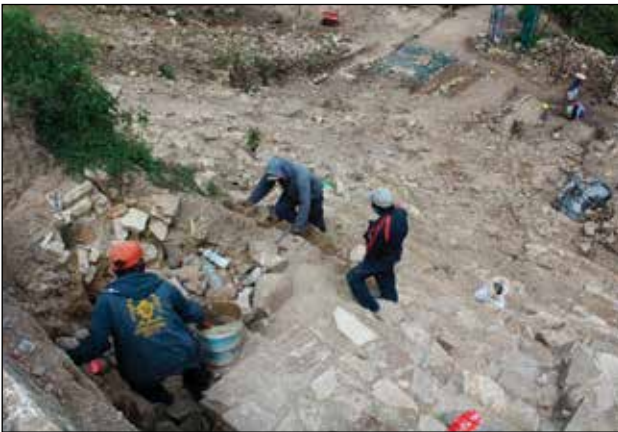
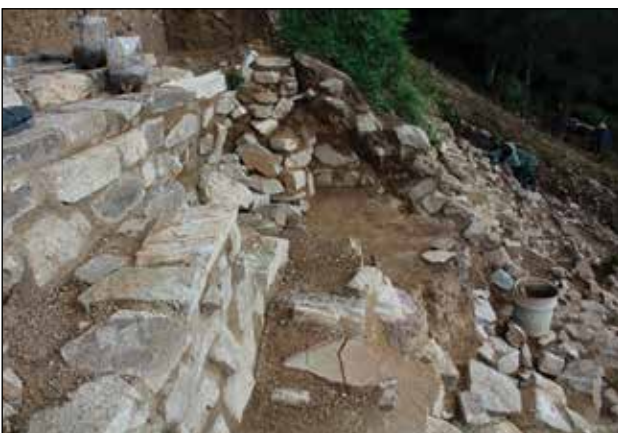
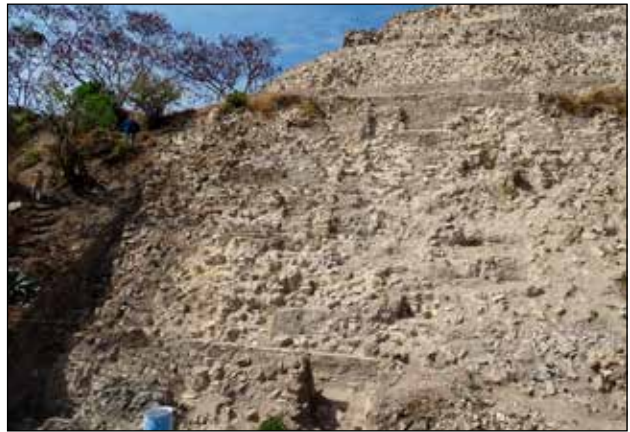
Vista de la ladera este. Se identifican muros contrafuertes, muros aparentes, núcleos y rellenos constructivos / Foto: Archivo Técnico Proyecto de Conservación de los Edificios Dañados por los Sismos de 2017 en Monte Albán-Atzompa.

La colocación de los muros de contención permite soportar la integración de volumen mediante el uso de mezclas de barro para estabilizar los nucleados constructivos originales. La fachada este presenta gran pérdida de volumen, principalmente hacia la esquina noreste, donde era más notoria por la falta de elementos arquitectónicos y núcleos originales que fueron arrastrados por agua de lluvia y otros agentes físicos. Por lo tanto, para reducir los vacíos y mejorar la estabilidad estructural de la parte superior se rellenaron estas áreas con una mezcla de barro y cal química en proporción 1:4, posteriormente se colocó un nucleado de piedra caliza de tamaño irregular, con una mezcla de cal química hidratada y arena que permitía mejorar el terminado en las juntas constructivas donde se dio un acabado de manera similar a los otros paramentos. Con esta acción se reintegró parte del volumen perdido en la zona superior, así como evitó a corto, mediano y largo plazo la filtración de agua en los núcleos originales del edificio, previniendo el deterioro y la erosión de los muros originales.

- Integración del muro de contención en la parte inferior de la fachada este.
- Consolidación e integración de muros de piedra del sistema constructivo de bloques de vaciado de barro.
- Integración de muro de contención de piedra caliza (en vereda).
- Colocación de muros de contención.

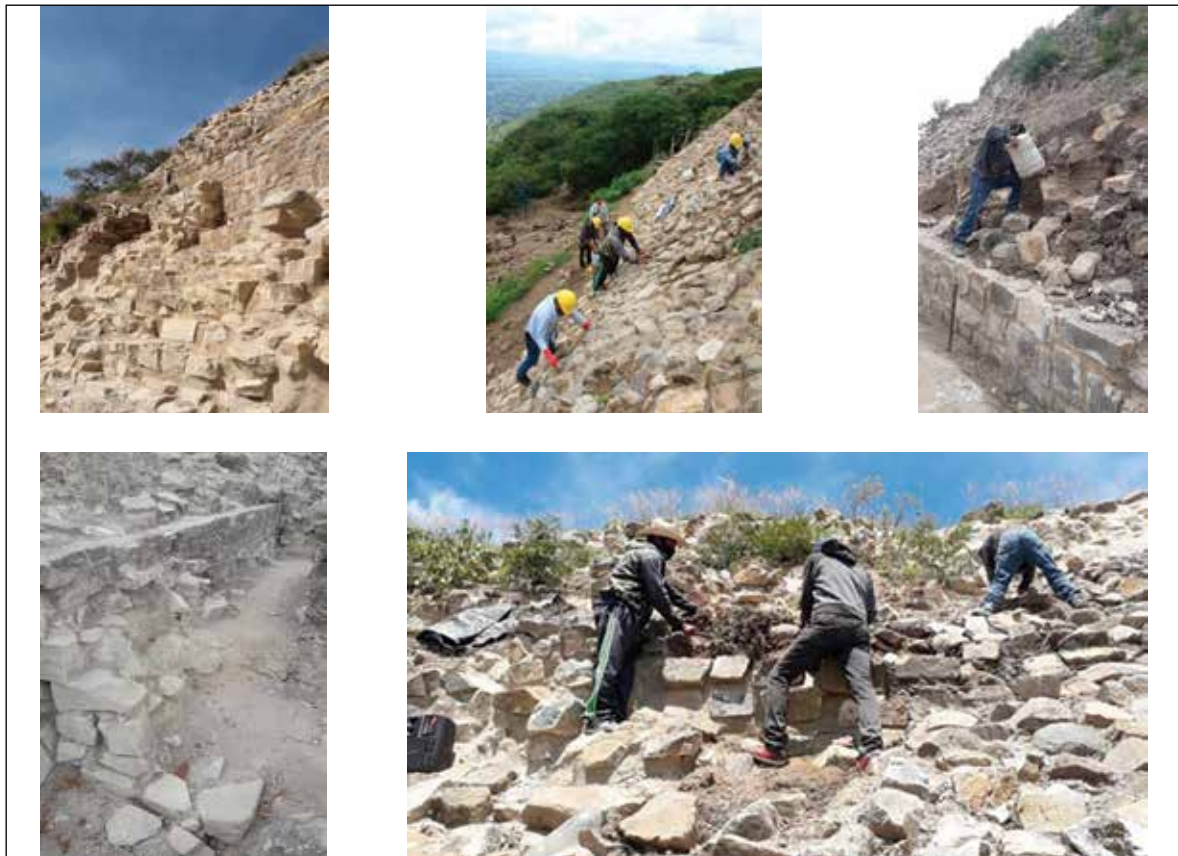
Consolidación y restauración de muros arqueológicos de soporte del edificio, reintegración de volumen y colocación de coraza de protección en diferentes secciones de la fachada este / Foto: Archivo Técnico Proyecto de Conservación de los Edificios Dañados por los Sismos de 2017 en Monte Albán-Atzompa.

Integración de muro de piedra en la sección de las calas 5, 6 y 7 de la parte superior.
