CONSERVACIÓN DE LOS EDIFICIOS DAÑADOS POR LOS SISMOS DE 2017 EN LA ZONA ARQUEOLÓGICA DE MONTE ALBÁN-ATZOMPA

NELLY M. ROBLES GARCÍA (COORDINADORA), OSVALDO J. STERPONE C.,
JOSÉ HUCHIM HERRERA, LUIS GARCÍA LALO, CÉSAR DANTE GARCÍA R.,
EDUARDO GARCÍA WIGUERAS, YAZMÍN J. MARTÍNEZ M., MIGUEL A.
GALVÁN BENÍTEZ, JULIO MANLIO ZÚÑIGA, DAMIÁN MARTÍNEZ TORRES

ISBN: 978-607-99903-4-3

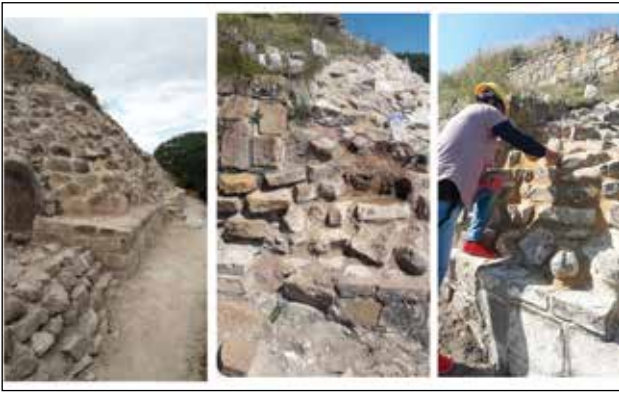
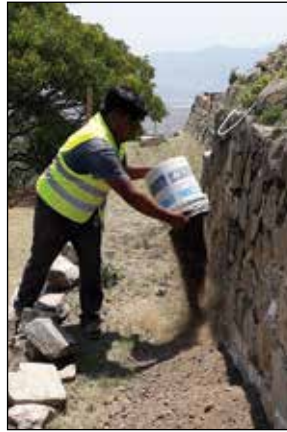
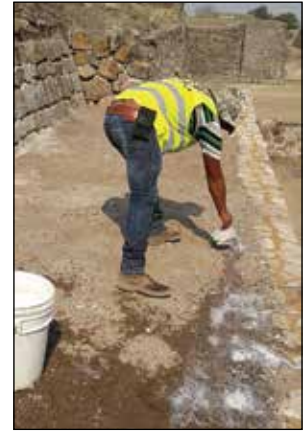
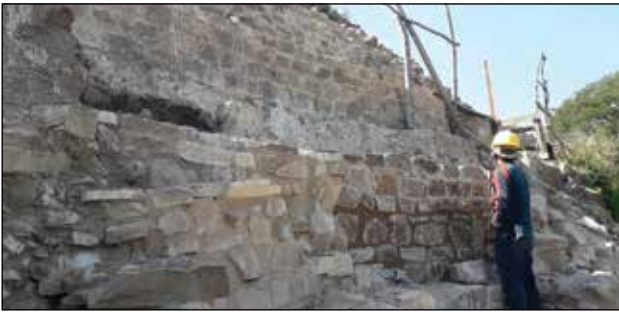
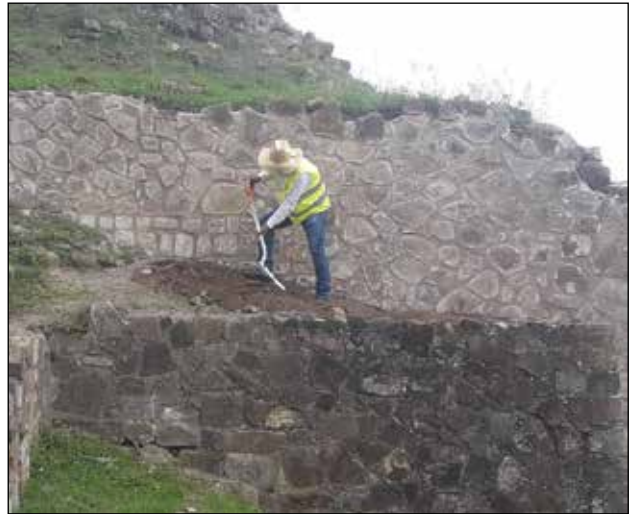
Proceso de estabilización de la esquina sureste y parte media de la ladera este. Se consolidaron los elementos originales con una mezcla de cal y arena y se colocó una esquina de piedra caliza para contener los nucleados así como estabilizar esta zona / Foto: Archivo Técnico Proyecto de Conservación de los Edificios Dañados por los Sismos de 2017 en Monte Albán-Atzompa.

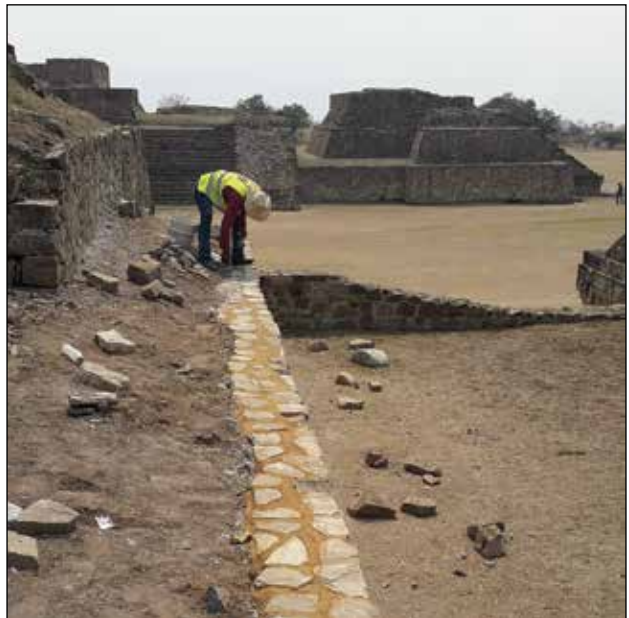
Reintegración de rellenos, resane y restauración de muros en el primer y segundo cuerpo del lado norte / Foto: Archivo Técnico Proyecto de Conservación de los Edificios Dañados por los Sismos de 2017 en Monte Albán-Atzompa.

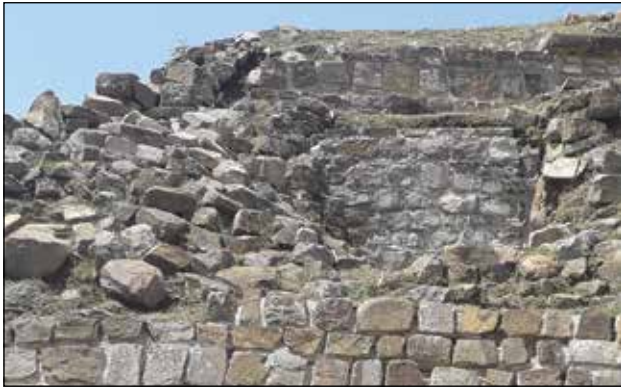
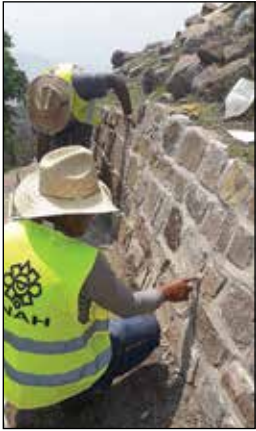
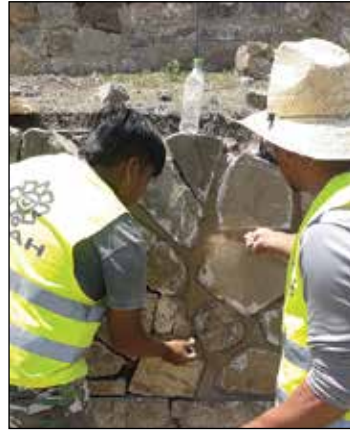
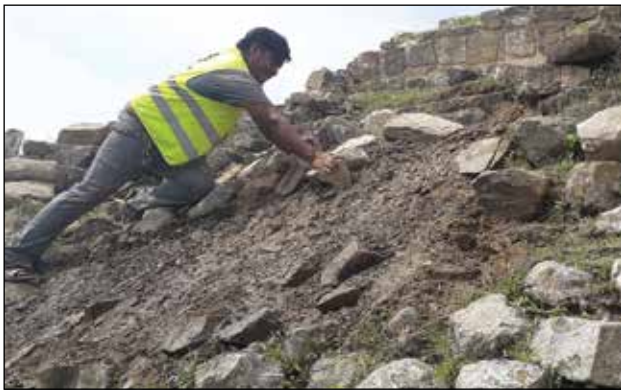
Colocación de núcleos, sellos y resanes de estuco en el segundo cuerpo del Edificio P, lado norte / Archivo Técnico Proyecto de Conservación de los Edificios Dañados por los Sismos de 2017 en Monte Albán-Atzompa.

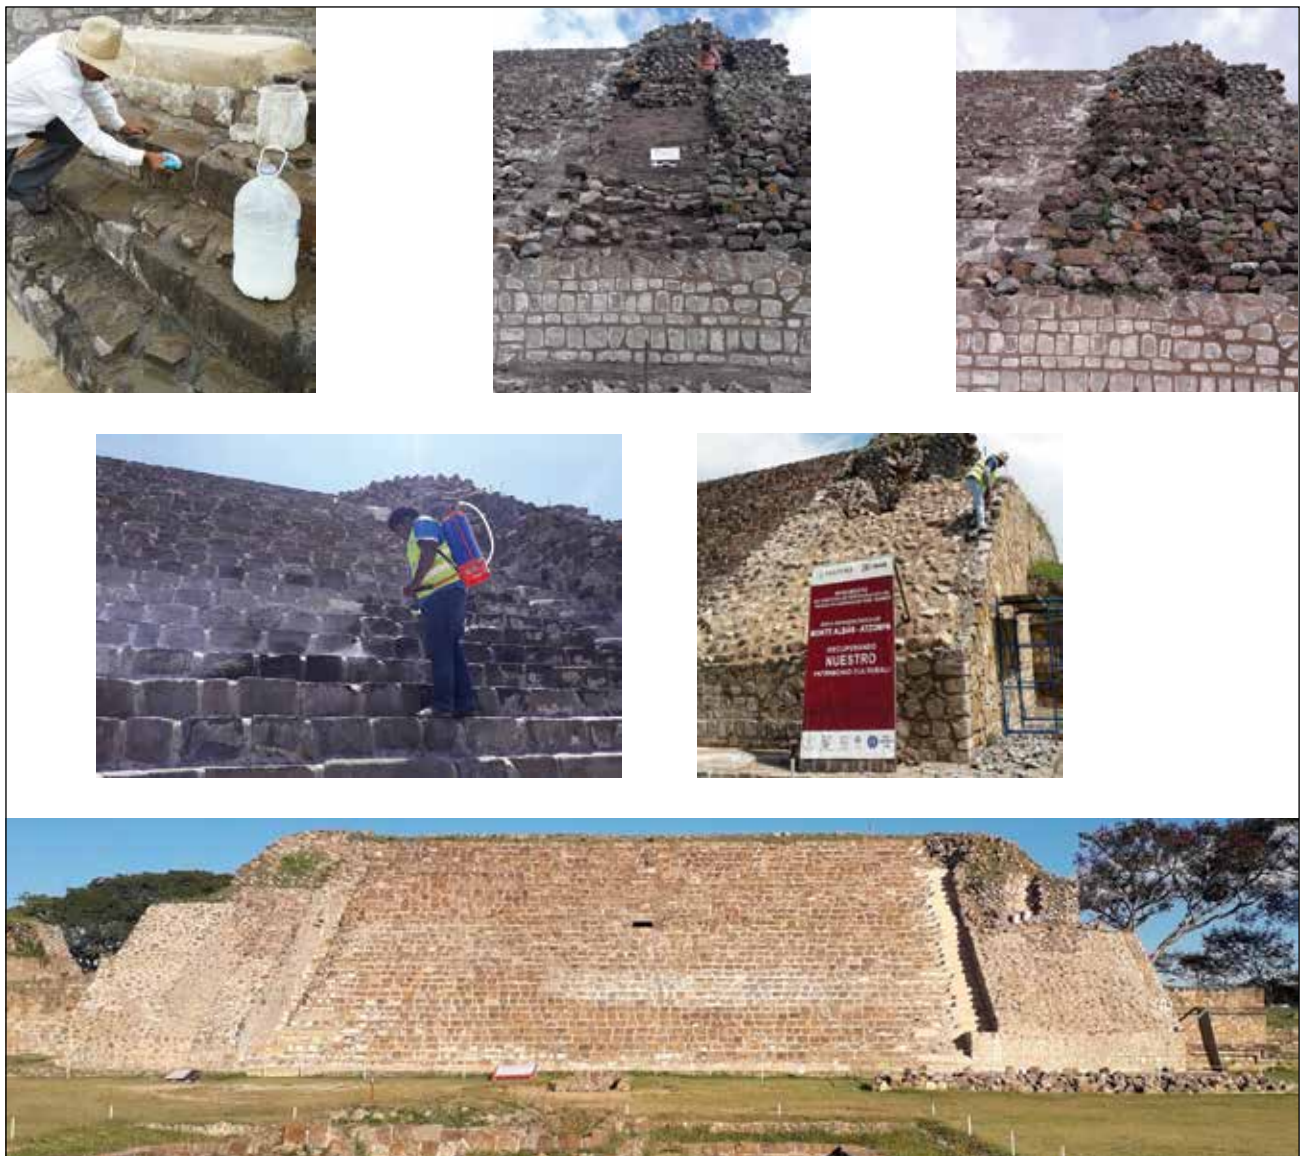
Limpieza de escaleras y colocación de mezcla de agua y cal para sellado e intervención / Foto: Archivo Técnico Proyecto de Conservación de los Edificios Dañados por los Sismos de 2017 en Monte Albán-Atzompa.

Se realizó a mano y con cepillos de cerdas de raíz la limpieza de estucos originales en el peralte de la escalinata, quitando hongos y líquenes, y posteriormente la escalinata completa con una mochila de aspersión utilizando una solución de agua y cal con una bomba de presión manual y cepillos y escobas de cerdas sintéticas, quitando la acumulación de tierra, hongos y líquenes de las piedras; los trabajos de limpieza se iniciaron de la parte superior hacia abajo. La aspersión de agua y cal sobre las piedras y estucos sirve para limpiar de hongos y proteger la parte externa de la piedra expuesta al medio físico.

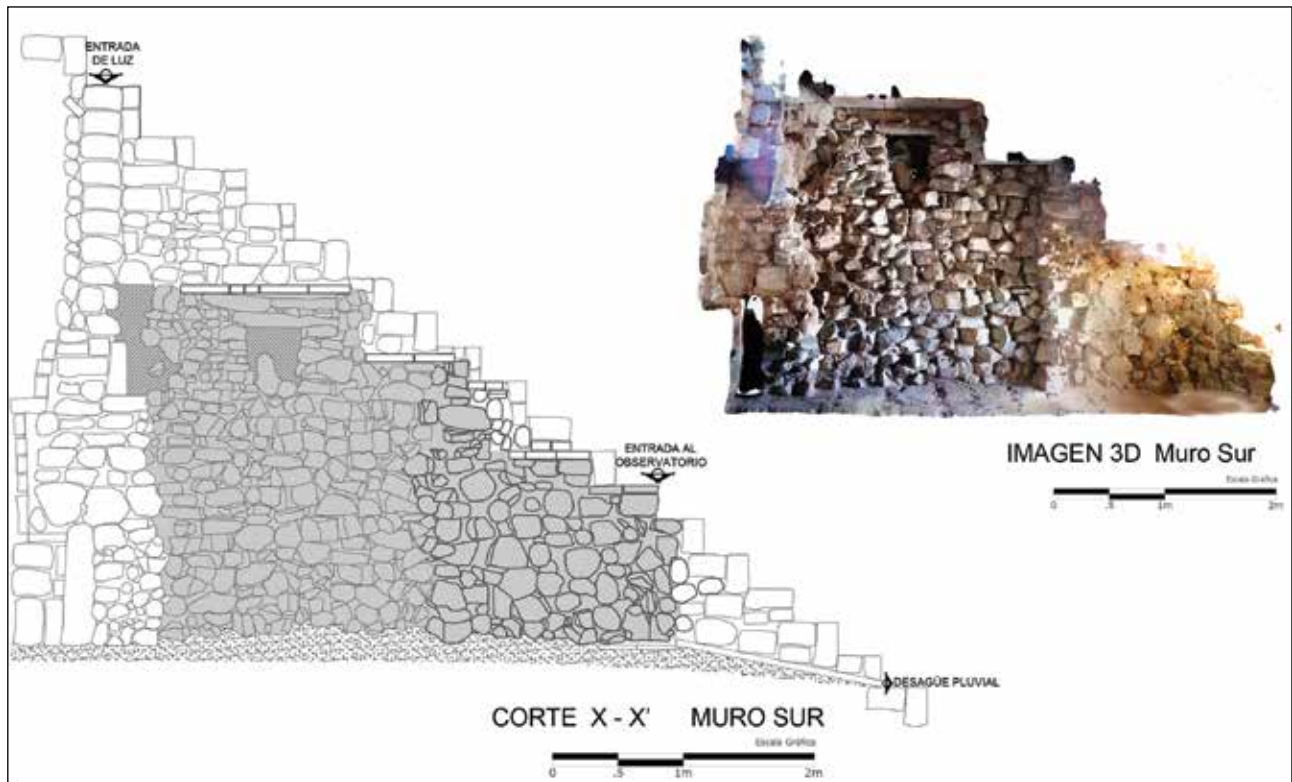
Registro gráfico de los elementos arquitectónicos intervenidos en el interior del observador del paso cenital / Foto: Archivo Técnico Proyecto de Conservación de los Edificios Dañados por los Sismos de 2017 en Monte Albán-Atzompa.

Se realizó la consolidación de los muros del interior de la cámara del observatorio con una mezcla de cal química hidratada en obra y arena que permite que los elementos arquitectónicos tengan mejor plasticidad y contracción (el comportamiento de secado de las mezclas de cal ante la pérdida de humedad), sin embargo, el secado de esta mezcla

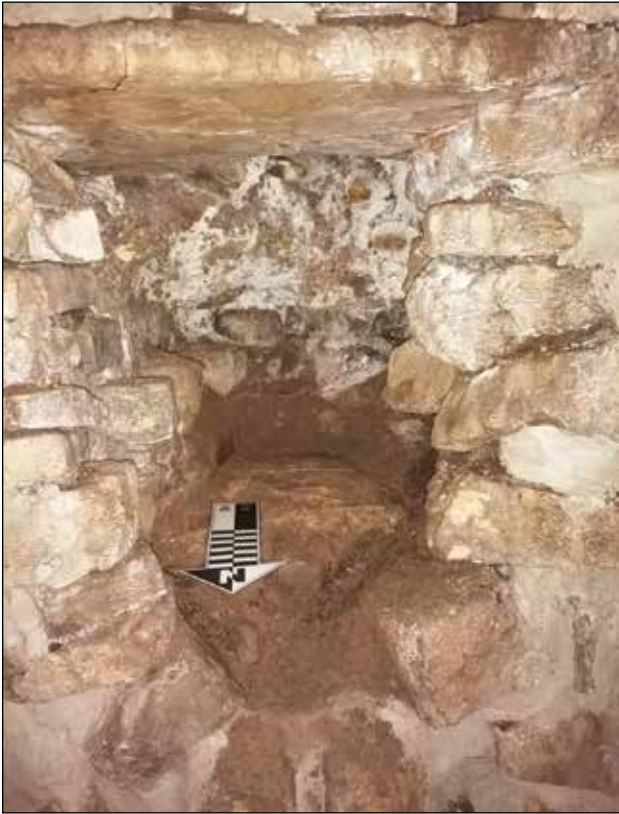
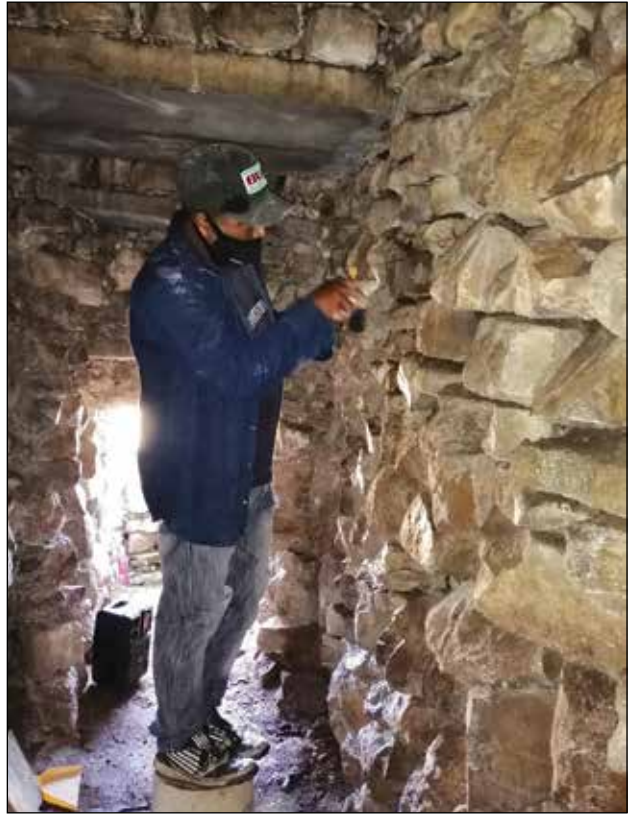
Registro e intervención en nicho identificado en el muro sur del paso cenital / Foto: Archivo Técnico Proyecto de Conservación de los Edificios Dañados por los Sismos de 2017 en Monte Albán-Atzompa.

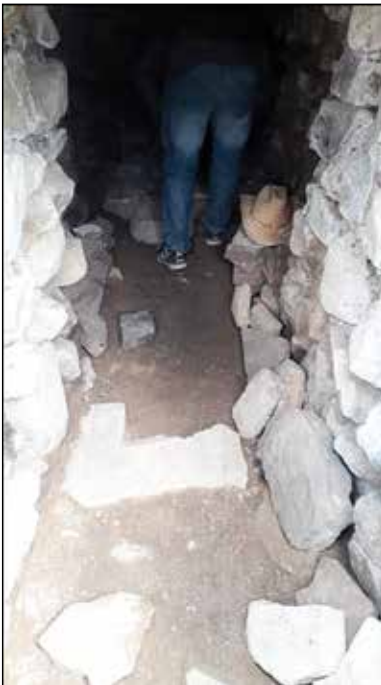
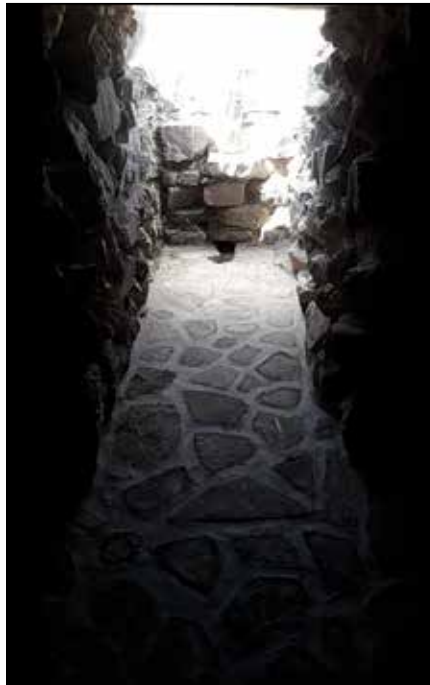
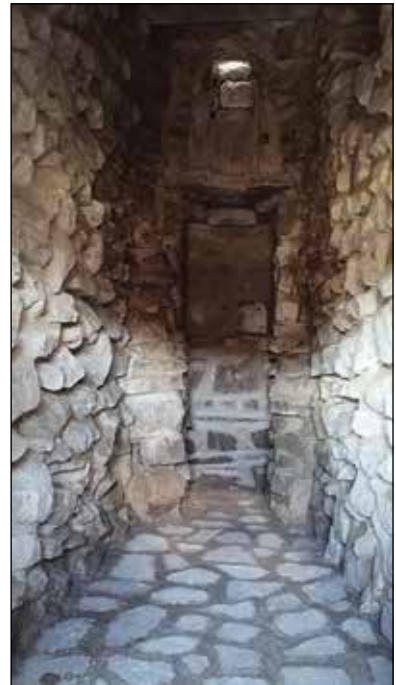
Registro de la intervención en el piso y muros del paso cenital / Foto: Archivo Técnico Proyecto de Conservación de los Edificios Dañados por los Sismos de 2017 en Monte Albán-Atzompa.

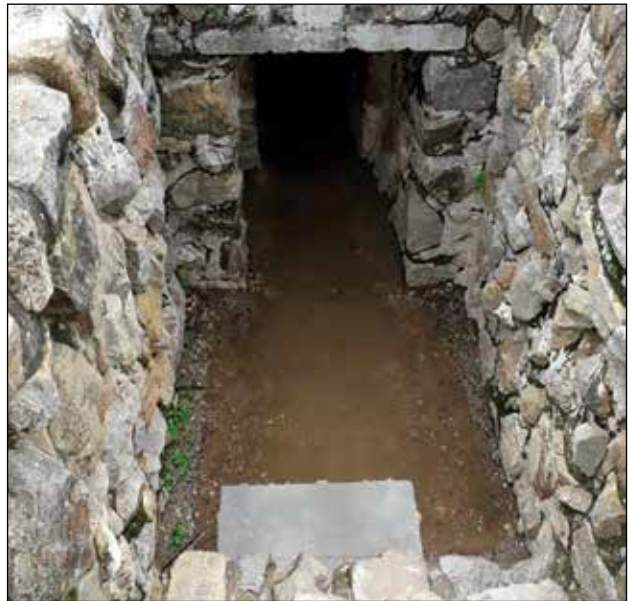
Registro de resistividad que indica la concentración de humedad que se filtra al interior del Edificio P desde la Tumba 135 / Foto: Archivo Técnico Proyecto de Conservación de los Edificios Dañados por los Sismos de 2017 en Monte Albán-Atzompa.

ocasionados por la acumulación de agua se realizaron lecturas con el resistímetro SYSCAL PRO, de tal manera que se pudiera determinar el estado que guardan las fábricas y los materiales que le dan forma y sobre los que se sustenta el Edificio P.

De acuerdo con el informe técnico de resistividad, en la mayoría de los modelos se aprecia la infiltración de agua de lluvia desde la parte superior del basamento, y esto contribuye a la recarga del acuífero. La tendencia de la infiltración del agua se demarca bien en los modelos de las líneas 4.1., 4.2., 5.1., 5.2., 7.1., 7.2., 10.1. y 10.2. La permeabilidad hidráulica acusa una tendencia y vía preferencial de flujo hacia el lado este, no hacia el oeste. También se observa que el acuífero que se origina por la filtración del agua de lluvia desde la plaza es más profundo que la secuencia estratigráfica de los materiales de fábrica que le sirven de soporte a la escalinata y la fachada poniente del Edificio P.

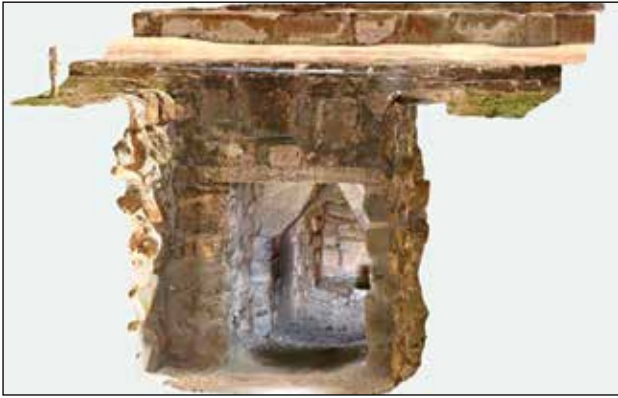
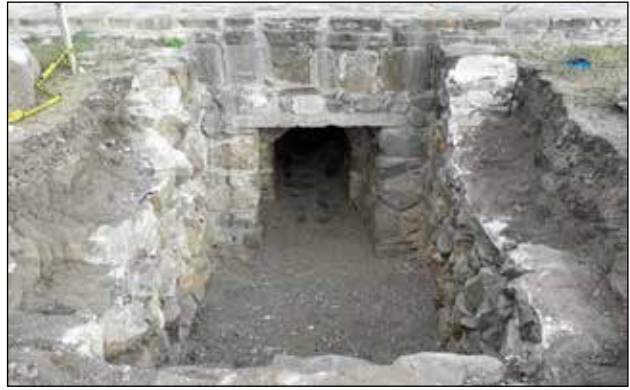
Registro 3d de la tumba y registro fotográfico después del resane y sellado de juntas de los muros internos y externos / Foto: Archivo Técnico Proyecto de Conservación de los Edificios Dañados por los Sismos de 2017 en Monte Albán-Atzompa.

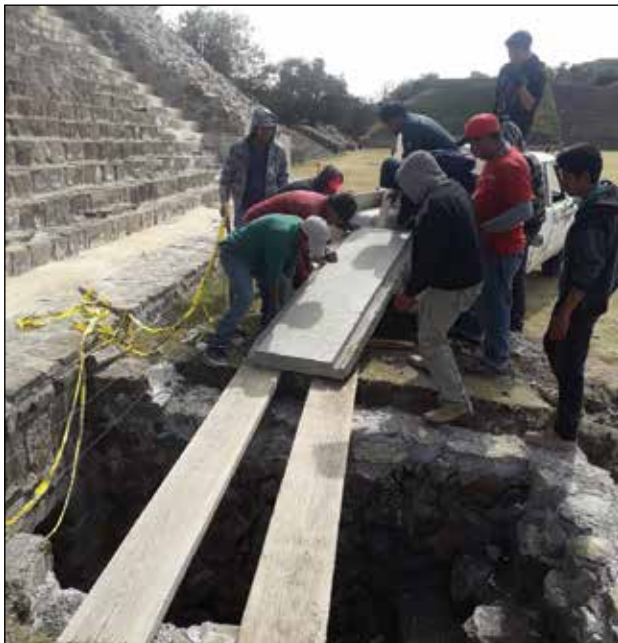
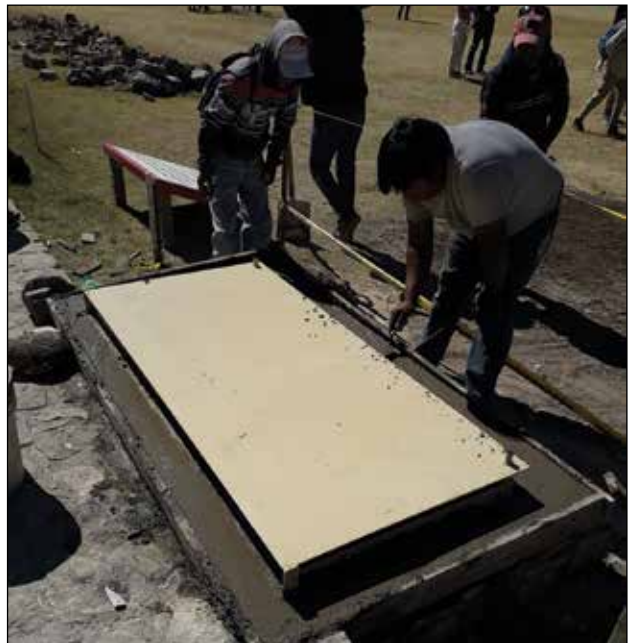
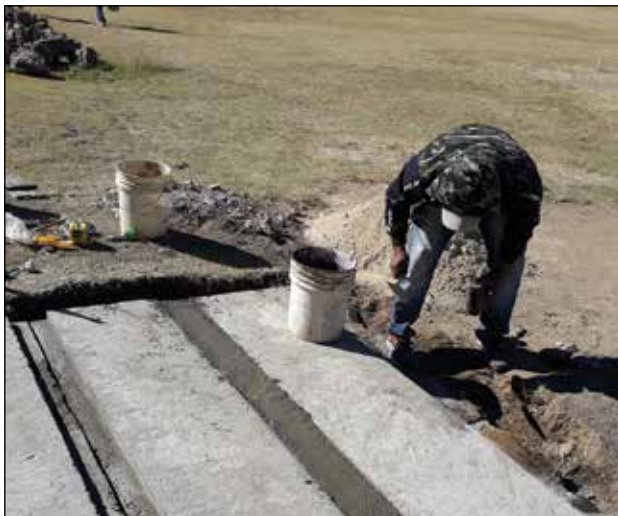
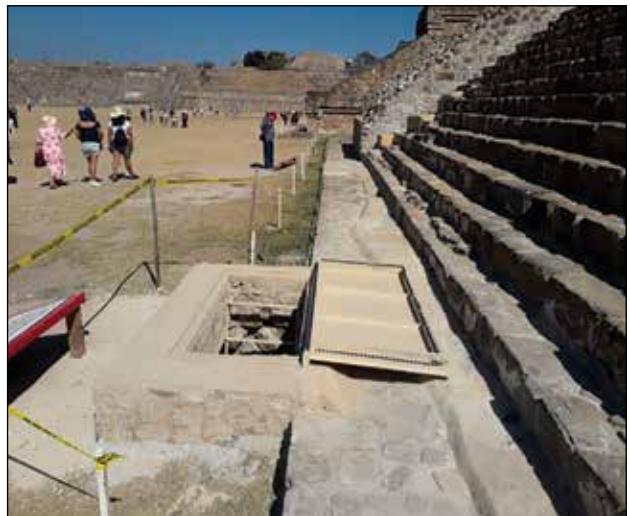
Colocación de techumbre / Foto: Archivo Técnico Proyecto de Conservación de los Edificios Dañados por los Sismos de 2017 en Monte Albán-Atzompa.

se construyó con piedra caliza de 210 x 100 x 35 centímetros, con una mezcla de cal química, arena y cemento en proporción 1:3:3/4 y marcadas con un acabado en pintura en tierra, composición de tierra fina con color seleccionado, aplicado con brocha se espolvorea toda la superficie pintada con la misma tierra fina seleccionada, como acabado final. Se respetó el valor histórico de las intervenciones efectuadas en la década de los años treinta del siglo pasado, marcando la diferencia entre las áreas intervenidas y las originales a partir de aparejos poligonales y la aplicación de rajueleos entre los morteros.

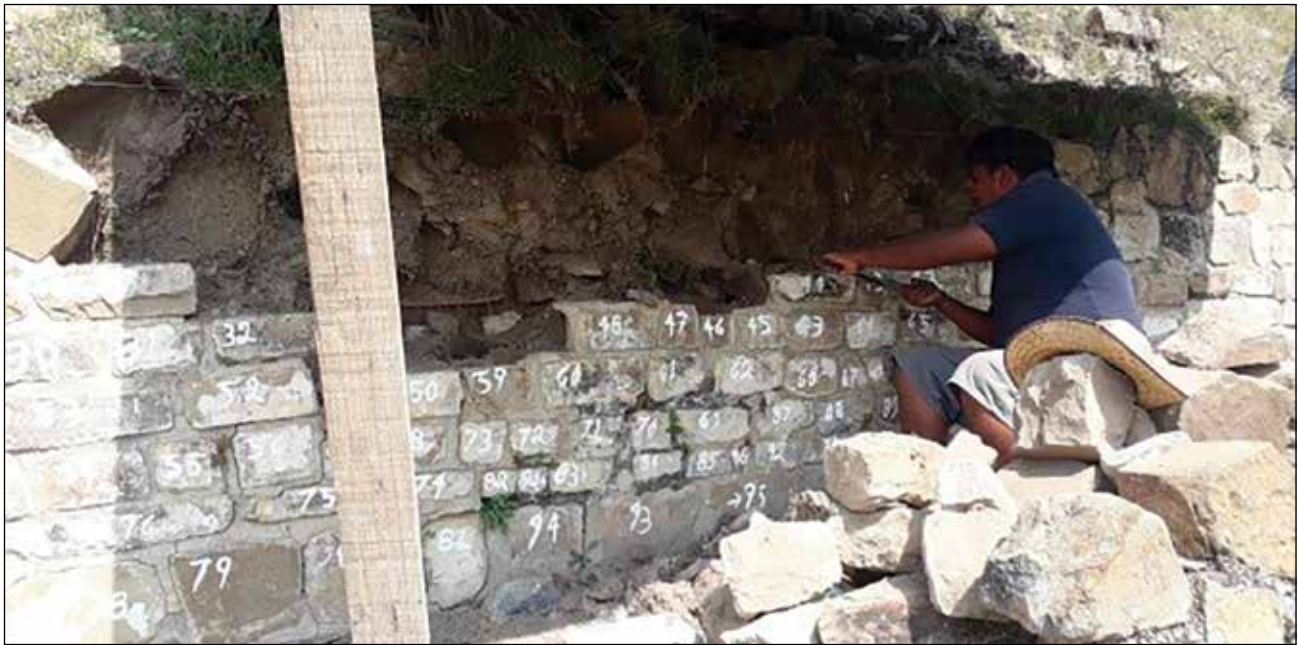
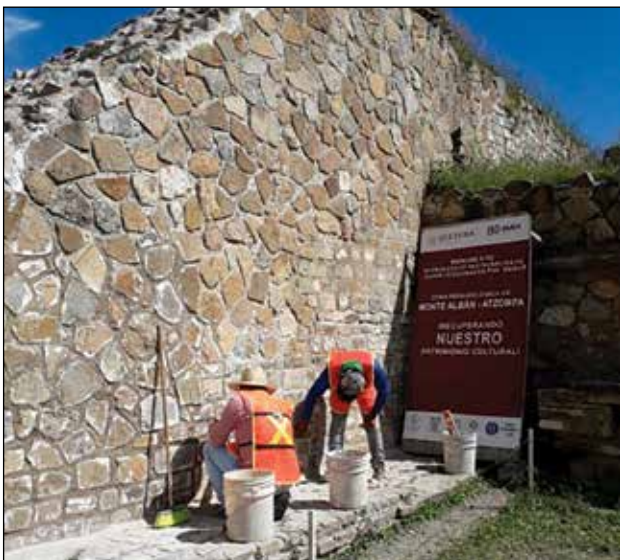
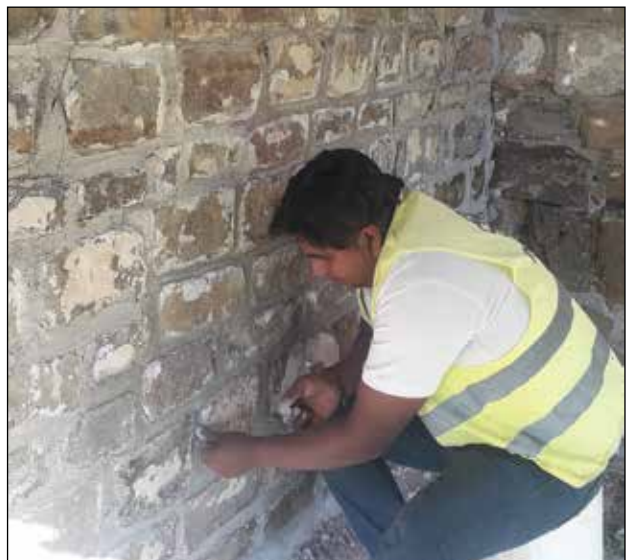
En la fachada sur del Edificio P se detectaron grietas en el lado oeste por efecto del sismo, así como un desplome del muro original en esta zona. Los muros inferiores que sirven de contrafuerte de la fachada carecían de sellos en los coronamientos, también faltaban rellenos superiores en el primer cuerpo del muro, por lo que se decidieron las siguientes acciones:

Restauración del muro sur / Foto: Archivo Técnico Proyecto de Conservación de los Edificios Dañados por los Sismos de 2017 en Monte Albán-Atzompán.

- *Consolidación de desplome de muro.* En la sección oeste de la fachada sur, en el segundo muro, se detectó una grieta vertical y por acciones del sismo en esta sección del muro original se desplomó, por lo que se decidió realizar una anastilosis para reintegrar las piedras originales y corregir el desplome y el riesgo de un futuro derrumbe en esta zona. Se enumeraron y registraron las piedras antes de ser retirado el muro, el desmantelamiento se realizó a mano y con cincel y marro, para la consolidación del muro y la reintegración de las piedras originales se utilizó una mezcla de cal química y arena, también se decidió ampliar la sección del muro en la parte interna para una mejor estabilidad.

- *Consolidación de elementos dañados.* Mediante inyección y sellado de grietas y fisuras, integraron con aplicación de mezclas de cal elaborada con cal química apagada en obra y arena en proporción 1:1, acabado de pintura en tierra, composición de tierra fina con color seleccionado, con mucílago de nopal aplicado al fresco con brocha, espolvoreo de

- *Integración de juntas constructivas con cal química.* Se colocaron juntas constructivas elaboradas con cal química apagada en obra y arena en proporción 1:2, con acabado de pintura en tierra, composición de tierra fina con color seleccionado, con mucílago de nopal aplicado al fresco con brocha, espolvoreo de toda la superficie pintada con la misma tierra

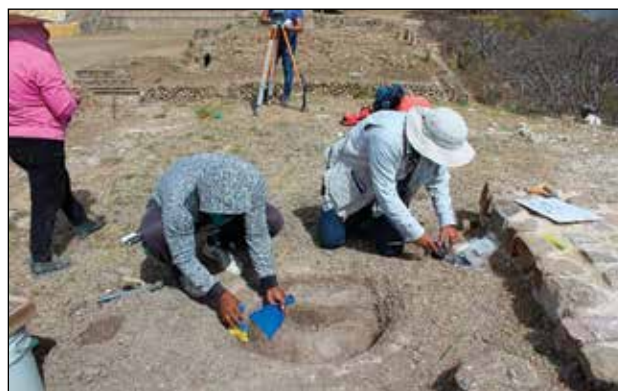
Proceso de nucleado de piedra en el borde este del Templo en la parte superior del Edificio P / Foto: Archivo Técnico Proyecto de Conservación de los Edificios Dañados por los Sismos de 2017 en Monte Albán-Atzompa.

- *Nucleado de piedra sobre el borde superior del lado este del templo.* Realizado para estabilizarlo ante la pérdida de material original del edificio. Esto se logró colocando piedra caliza de forma irregular siguiendo la pendiente del edificio, asentada con una mezcla de cal y arena. Con esta intervención se detuvo el proceso de erosión en esta zona, vulnerable a las lluvias y a los movimientos sísmicos.

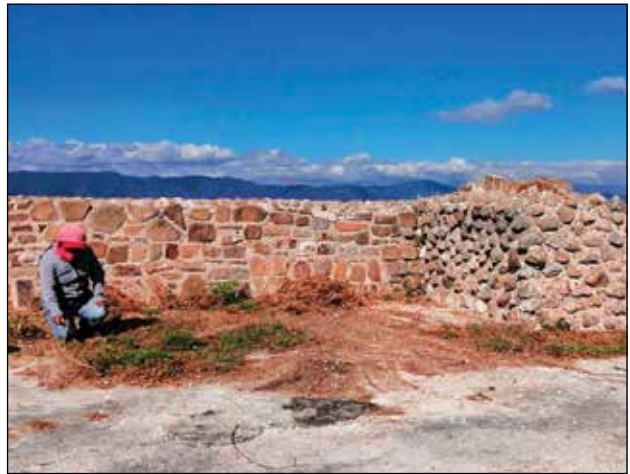
Se identificaron varias grietas y fisuras en diversas zonas del Sistema IV. En el templo del basa-

mento piramidal, en la parte superior, en los muros de los lados sur, oeste y norte en secciones horizontales y verticales sobre las juntas constructivas, principalmente en la parte media de estos. De igual forma en el lado oeste y norte en los remates superiores de los núcleos de los muros. Por otra parte, se observan grietas y desprendimientos en los nucleados de la esquina noreste.

Templo del Edificio IV. Estado de conservación / Foto: Archivo Técnico Proyecto de Conservación de los Edificios Dañados por los Sismos de 2017 en Monte Albán-Atzompa.

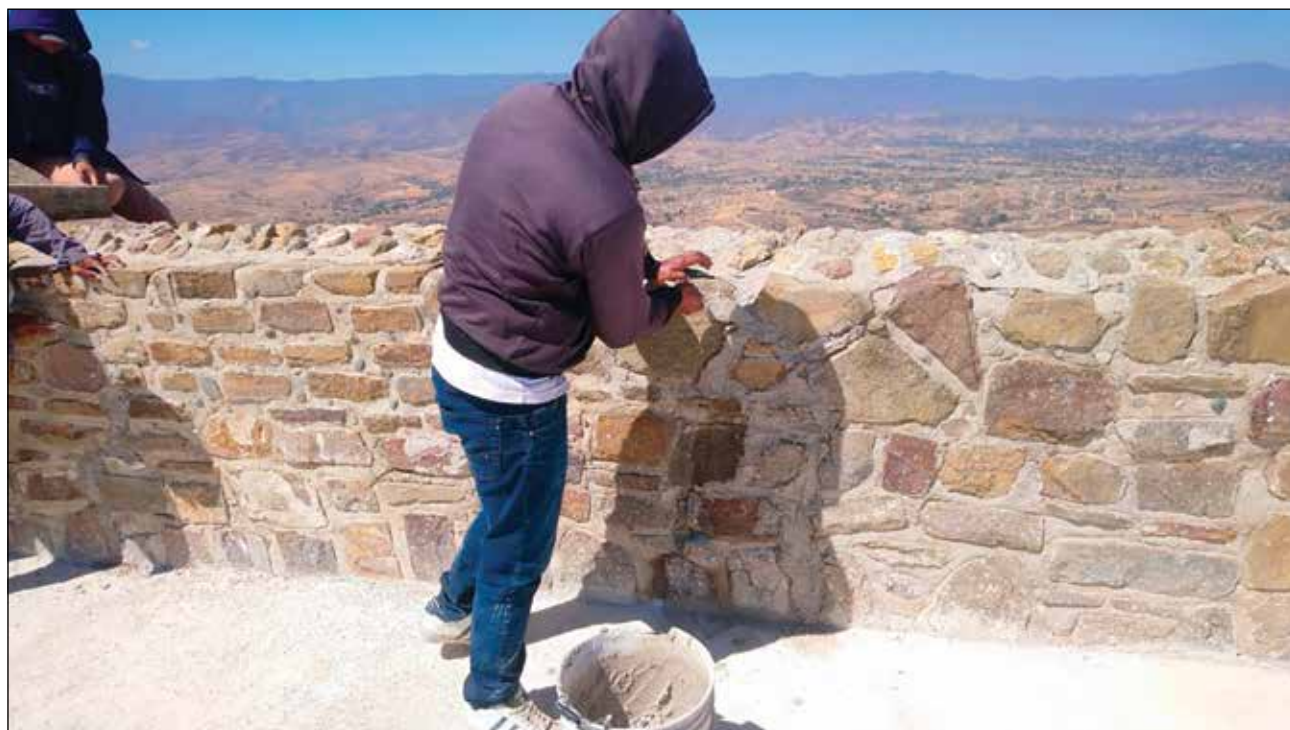
Templo del Edificio IV. Reposición de juntas constructivas en muros del templo / Foto: Archivo Técnico Proyecto de Conservación de los Edificios Dañados por los Sismos de 2017 en Monte Albán-Atzompa.

- Liberación de manera controlada de excedente de material suelto en la superficie a trabajar.
- Despiece y remoción de la junta constructiva hasta los 3.5 centímetros de profundidad utilizando herramientas manuales como marro y cincel, con la finalidad de sustituir elementos dañados.
- Consolidación de elementos dañados mediante inyección e integración aplicando mezclas de cal elaborada con cal química apagada en obra y arena en proporción 1:1. Acabado en juntas con entallado fino y lechada de tierra, composición de tierra fina con color seleccionado, con mucílago de nopal aplicado al fresco con brocha, se espolvorea toda la superficie pintada con la misma tierra fina seleccionada como acabado final. Se colocó en las juntas un rejoneo incrustando gravilla de hormigón de 3/8", con el objetivo de marcar las áreas intervenidas.

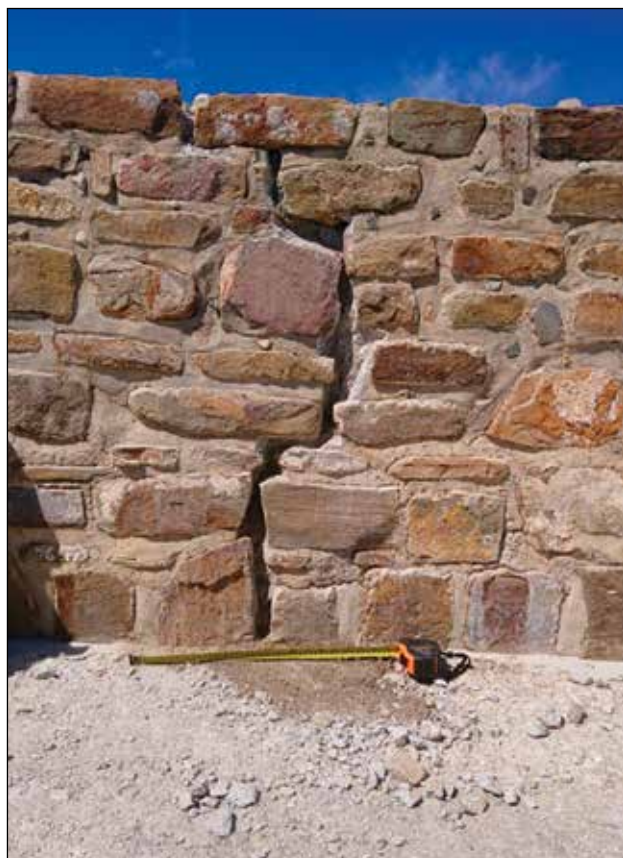
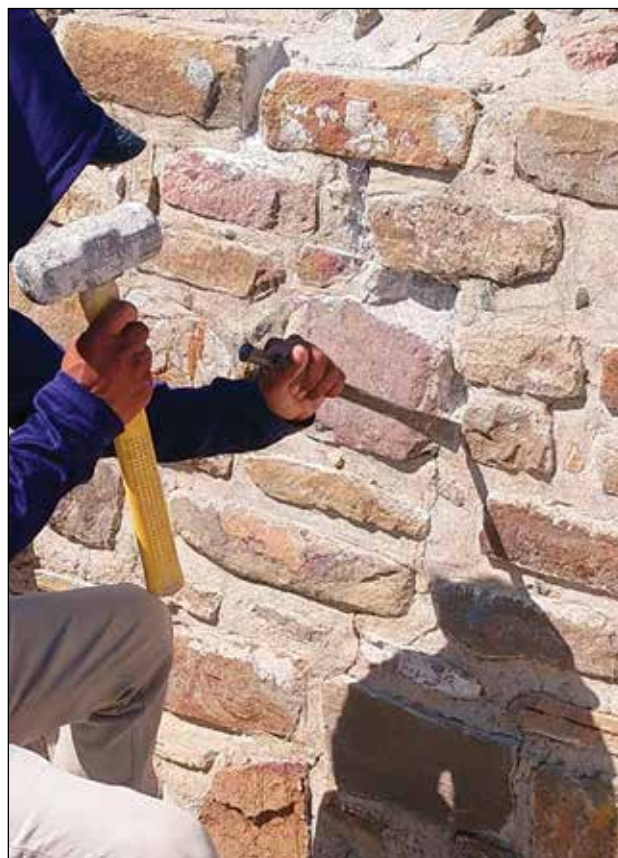
Templo del Edificio IV. Reposición de juntas constructivas en muros del templo / Foto: Archivo Técnico Proyecto de Conservación de los Edificios Dañados por los Sismos de 2017 en Monte Albán-Atzompa.

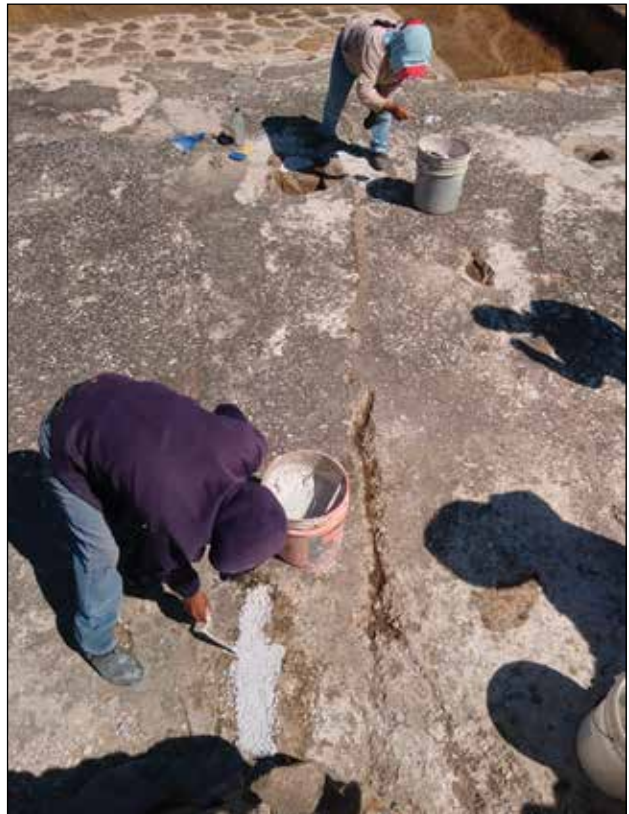
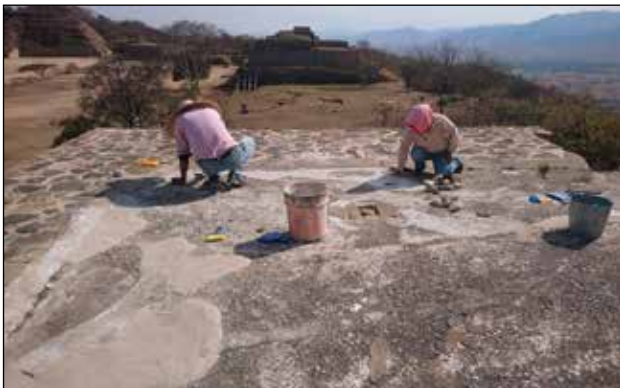
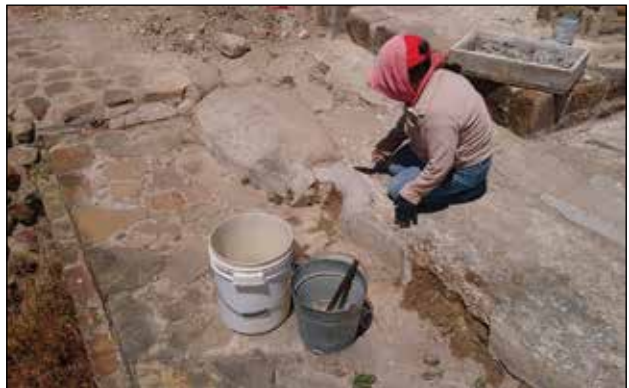
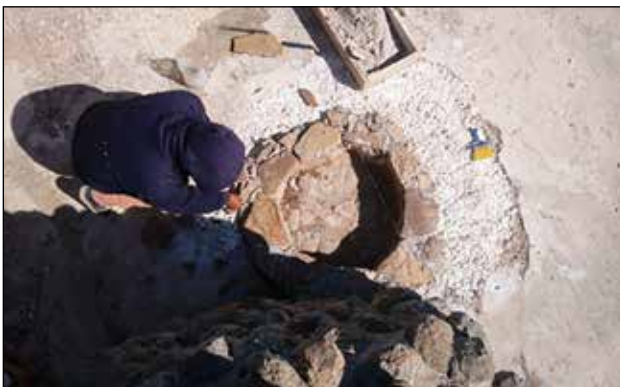
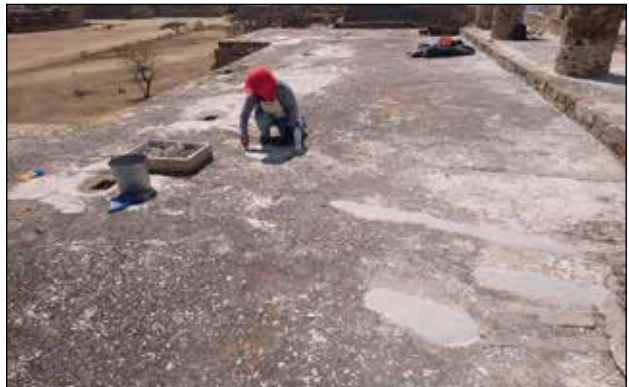
Templo del Edificio IV. Consolidación y sellado de fisura. Liberación / Foto: Archivo Técnico Proyecto de Conservación de los Edificios Dañados por los Sismos de 2017 en Monte Albán-Atzompa.

Templo del Edificio IV. Consolidación y sellado de fisura. Piso de estuco original / Foto: Archivo Técnico Proyecto de Conservación de los Edificios Dañados por los Sismos de 2017 en Monte Albán-Atzompa.

- Se liberó de manera controlada el excedente de material suelto en la superficie.
- Se hidrató aplicando baños de agua de cal por aspersión.
- Consolidación de elementos dañados mediante inyección e integración, aplicando dos capas de mezclas de cal rústica y fina elaborada con cal química apagada en obra y arena en proporción 1:1.

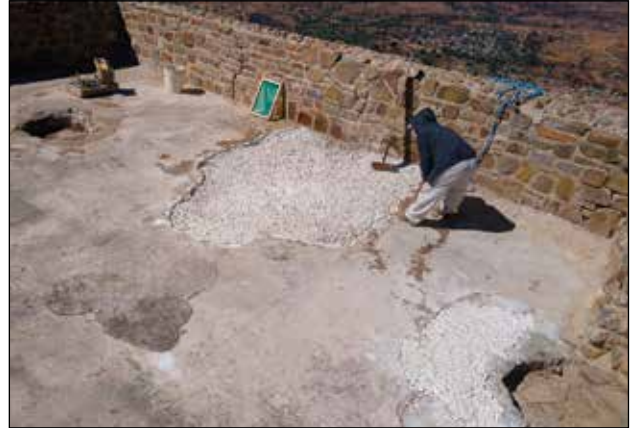
Templo del Edificio IV. Integración de capa de sacrificio en áreas faltantes / Foto: Archivo Técnico Proyecto de Conservación de los Edificios Dañados por los Sismos de 2017 en Monte Albán-Atzompa.

- Se integró la primera capa de sacrificio base, elaborada de una mezcla de cal, arena y grava en proporción 1:1:1. Se hidrató y compactó con pisón de madera para evitar fisuras.
- Se continuó con la integración de la segunda capa, mezcla de cal y arena colada con malla de 3/8" en proporción 1:1. Se dejó secar de manera controlada hidratando con agua y mucílago de nopal para evitar agrietamientos.
- La tercera y última capa fue de una mezcla fina y homogénea de cal y arena, coladas con tela mosquitera, en proporción 1:1, alisándola

con cucharilla; se aplicó sobre la superficie de esta última capa el matiz con base de tierra fina en color seleccionado con mucílago de nopal aplicado con brocha al fresco. Se espolvoreó con la tierra fina como acabado final, esto para atenuar y reducir el blanco intenso de la capa de sacrificio integrada.

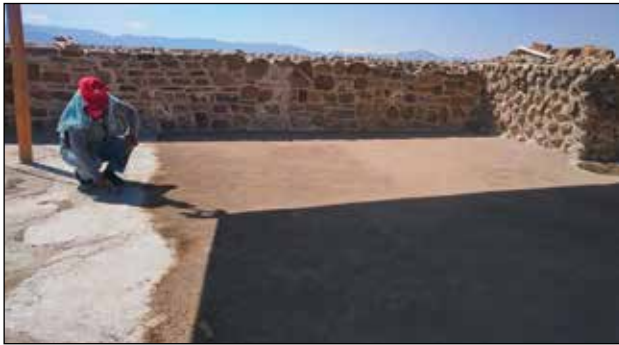
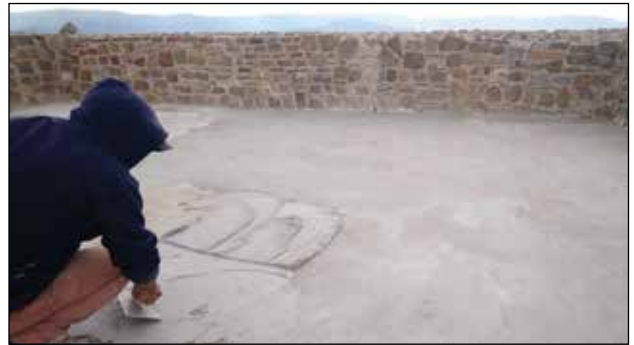
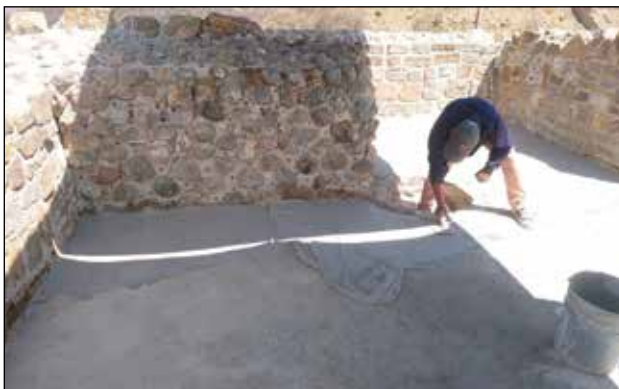
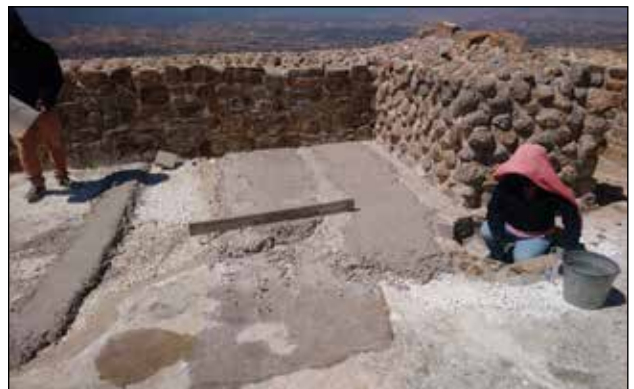
Templo del Edificio IV. Proceso de integración de piso de estuco moderno / Foto: Archivo Técnico Proyecto de Conservación de los Edificios Dañados por los Sismos de 2017 en Monte Albán-Atzompa.

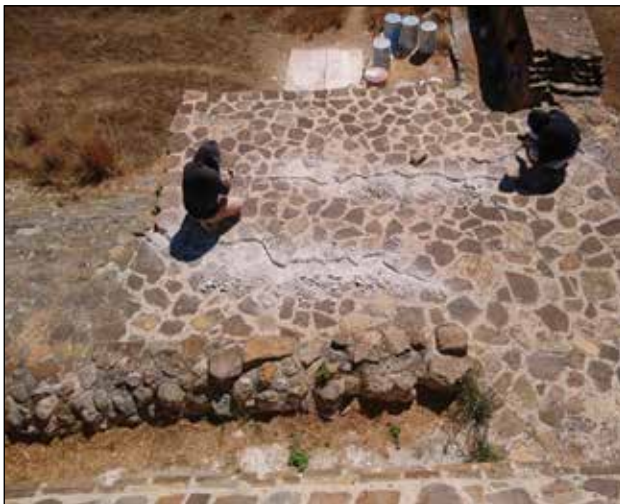
Templo del Edificio IV. Piso enlajado de la parte superior del segundo cuerpo del lado sur. Proceso de liberación / Foto: Archivo Técnico Proyecto de Conservación de los Edificios Dañados por los Sismos de 2017 en Monte Albán-Atzompá.

- Liberación de manera controlada de las juntas constructivas hasta 3.5 centímetros, retirando piezas dañadas y material suelto.
- Consolidación de elementos dañados mediante inyección y sellado de fisuras, integración a través de aplicación de mezclas de cal elaborada con cal química apagada en obra y arena en proporción 1:1. Acabado de pintura en tierra, composición de tierra fina con

color seleccionado, con mucílago de nopal aplicado al fresco con brocha, se espolvorea toda la superficie con la misma tierra fina seleccionada como acabado final. Se colocó en las juntas un rejoneo igual al retirado.

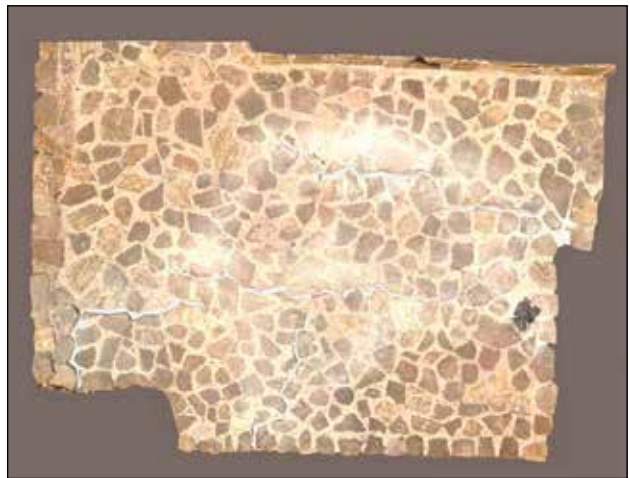
Foto con scanner FARO 3D. Templo del Edificio IV. Sección piso enlajado de la parte superior del segundo cuerpo del lado sur. Juntas liberadas / Foto: Archivo Técnico Proyecto de Conservación de los Edificios Dañados por los Sismos de 2017 en Monte Albán-Atzompá.

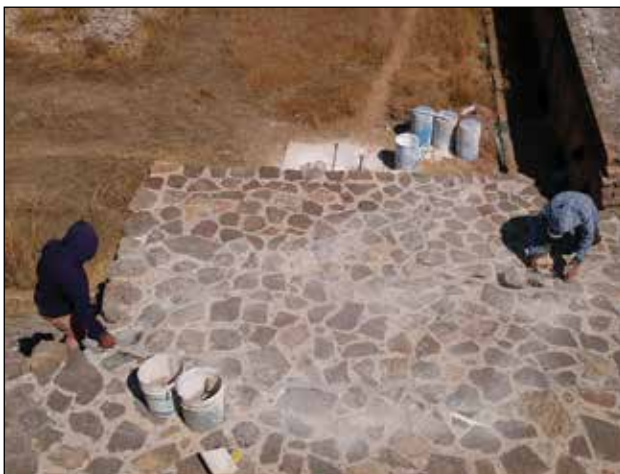
Templo del Edificio IV. Piso enlajado de la parte superior del segundo cuerpo del lado sur. Consolidación de elementos dañados / Foto: Archivo Técnico Proyecto de Conservación de los Edificios Dañados por los Sismos de 2017 en Monte Albán-Atzompá.

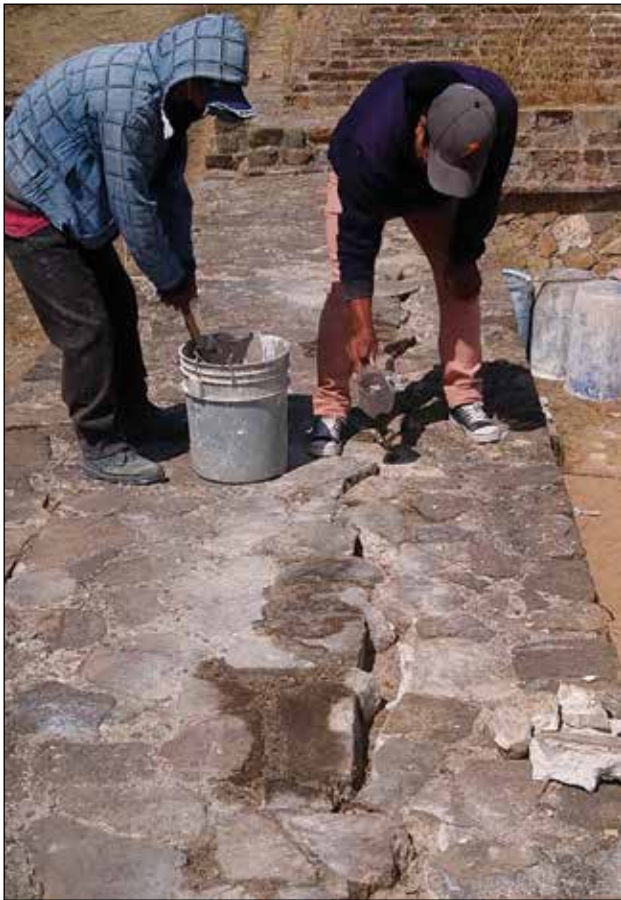
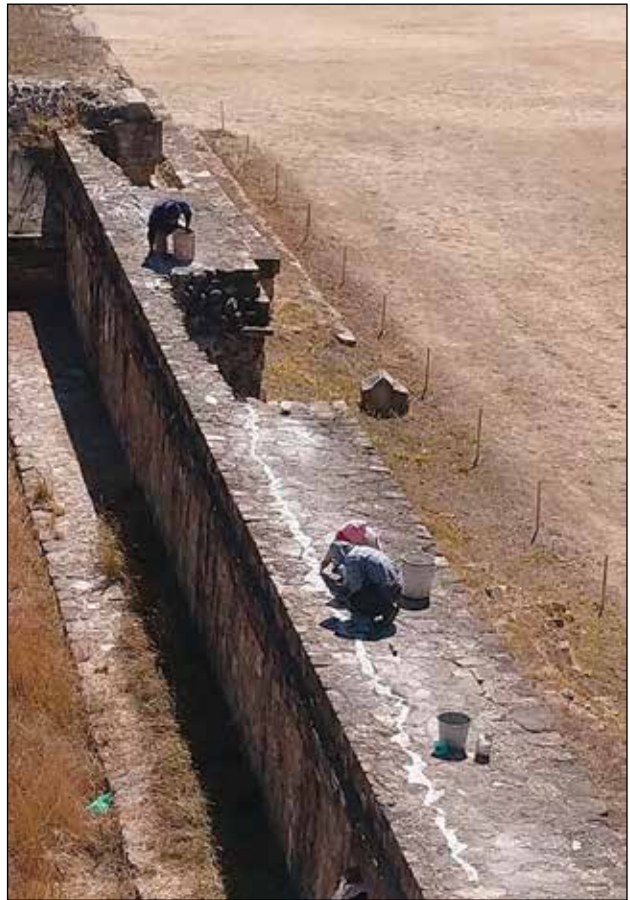
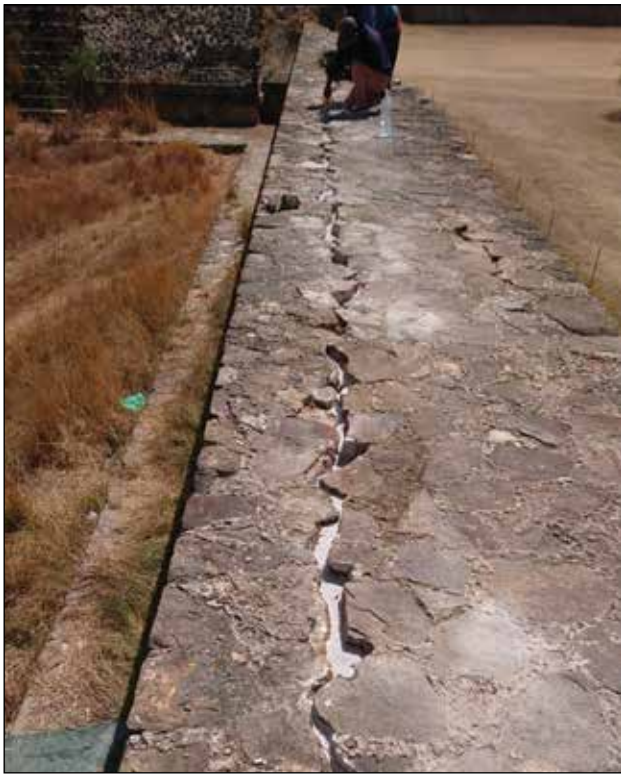
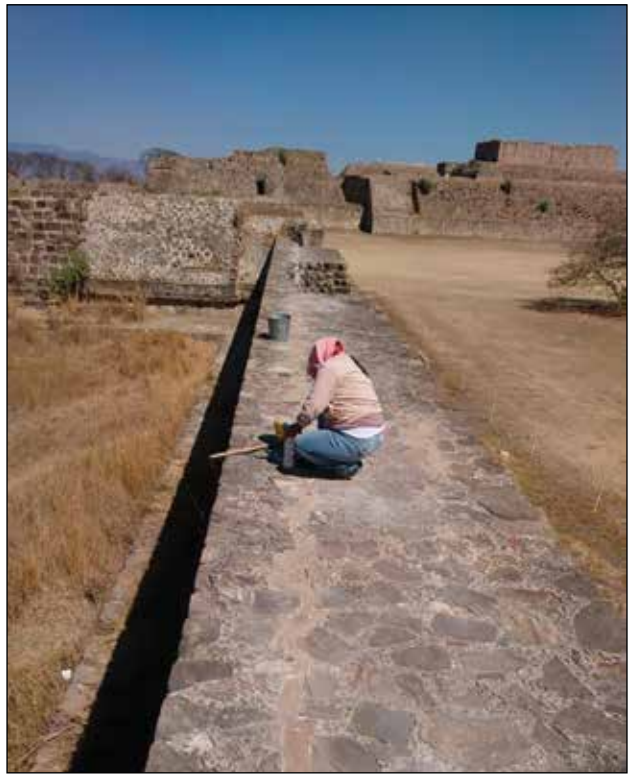
En el muro perimetral sur del patio abierto se encuentra una grieta en su parte superior en sentido este-oeste a lo largo de 20 metros, con dimensiones máximas de 0.05 metros de espesor; no presenta deformaciones graves en las juntas constructivas, y en los paramentos de muro no se observaron desplomes ni hundimientos.

Templo del Edificio IV. Muro perimetral sur del patio abierto. Consolidación de elementos dañados / Foto: Archivo Técnico Proyecto de Conservación de los Edificios Dañados por los Sismos de 2017 en Monte Albán-Atzompa.

- Liberación de manera controlada de las juntas constructivas, retirando piezas dañadas y material suelto.
- Consolidación de elementos dañados mediante inyección de mezclas finas de cal, arena y arcillas en la grieta a lo largo de 20 metros.
- Sellado de fisuras y reintegración de piezas de piedra mediante aplicación de mezclas de cal
