CONSERVACIÓN DE LOS EDIFICIOS DAÑADOS POR LOS SISMOS DE 2017 EN LA ZONA ARQUEOLÓGICA DE MONTE ALBÁN-ATZOMPA

NELLY M. ROBLES GARCÍA (COORDINADORA), OSVALDO J. STERPONE C.,
JOSÉ HUCHIM HERRERA, LUIS GARCÍA LALO, CÉSAR DANTE GARCÍA R.,
EDUARDO GARCÍA WIGUERAS, YAZMÍN J. MARTÍNEZ M., MIGUEL A.
GALVÁN BENÍTEZ, JULIO MANLIO ZÚÑIGA, DAMIÁN MARTÍNEZ TORRES

ISBN: 978-607-99903-4-3

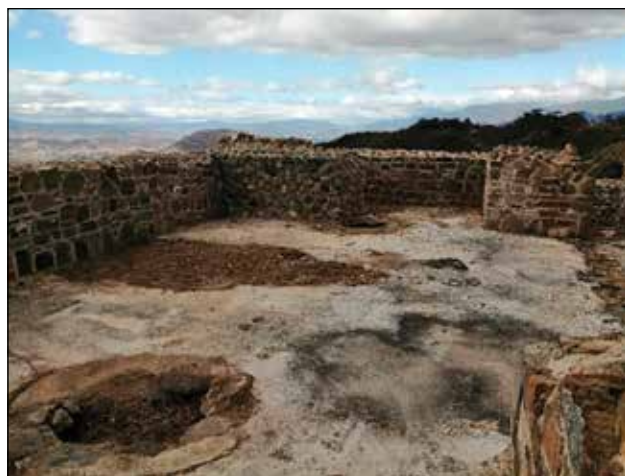
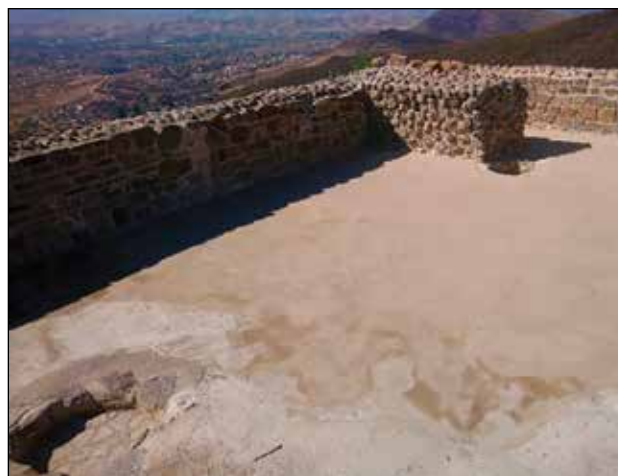
Interior del templo. Vista del lado sur hacia el lado norte / Foto: Archivo Técnico Proyecto de Conservación de los Edificios Dañados por los Sismos de 2017 en Monte Albán-Atzompa.

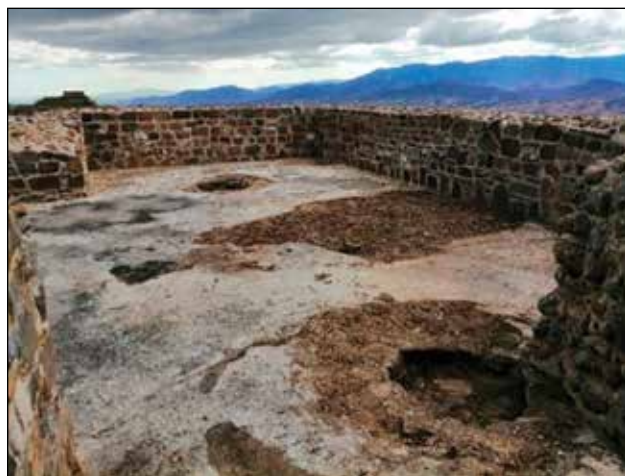
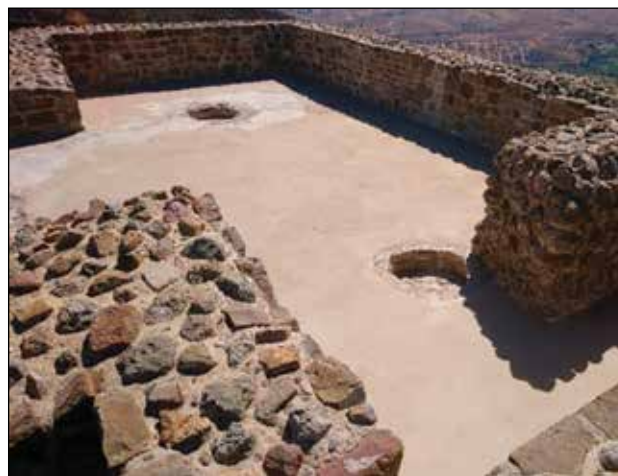
Interior del templo. Vista de lado norte hacia el lado sur / Foto: Archivo Técnico Proyecto de Conservación de los Edificios Dañados por los Sismos de 2017 en Monte Albán-Atzompa.

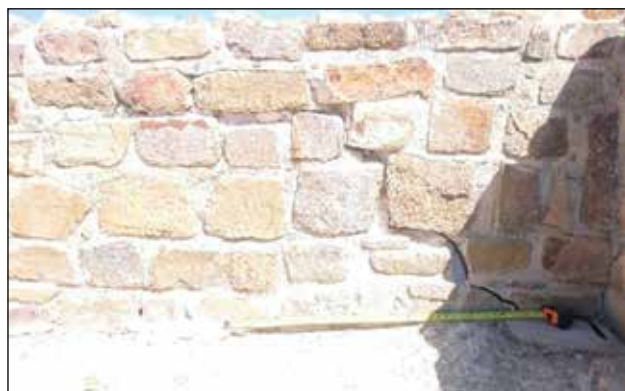
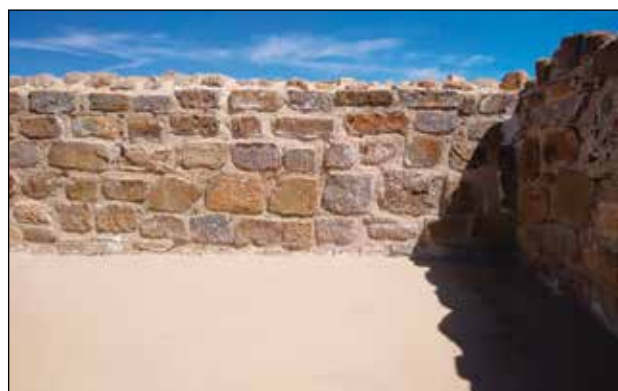
Interior del templo. Muro de lado norte / Foto: Archivo Técnico Proyecto de Conservación de los Edificios Dañados por los Sismos de 2017 en Monte Albán-Atzompa.

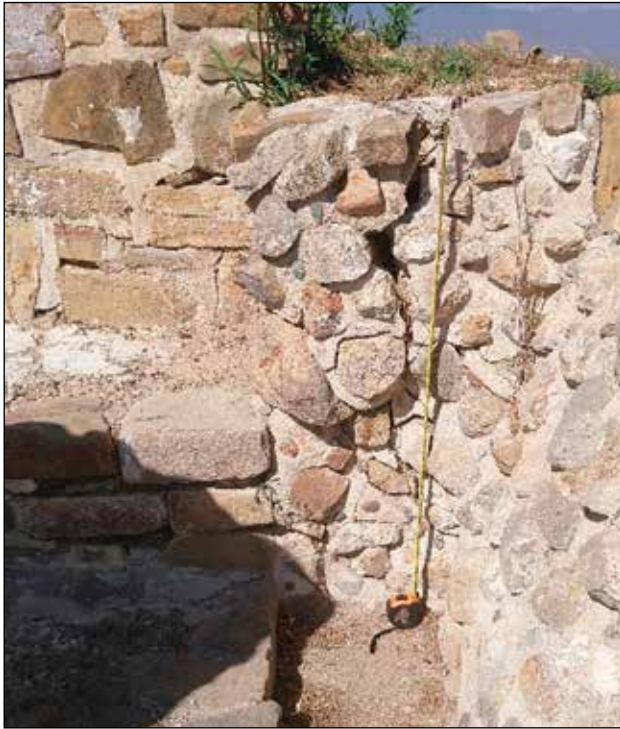
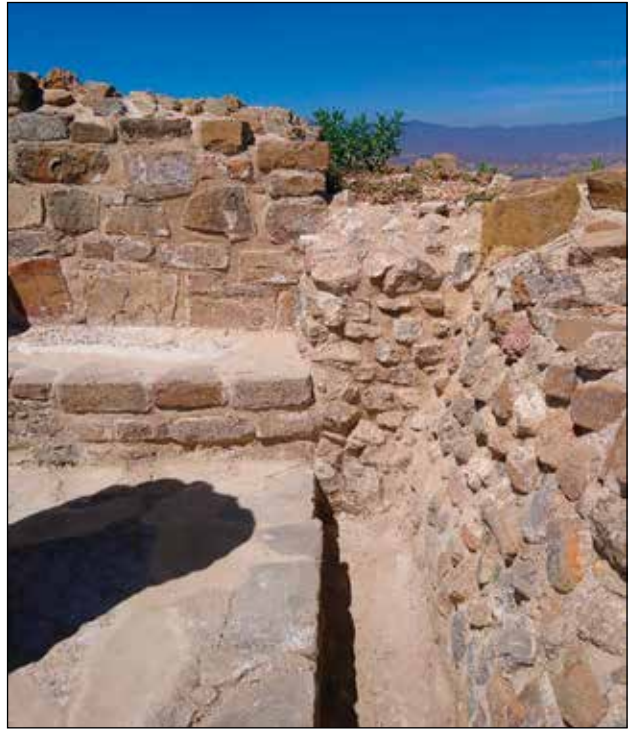
mento piramidal, en la parte superior, en los muros de los lados sur, oeste y norte en secciones horizontales y verticales sobre las juntas constructivas, principalmente en la parte media de estos. De igual forma en el lado oeste y norte en los remates superiores de los núcleos de los muros. Por otra parte, se observan grietas y desprendimientos en los nucleados de la esquina noreste.

Esquina noreste del templo. Vista de frente / Foto: Archivo Técnico Proyecto de Conservación de los Edificios Dañados por los Sismos de 2017 en Monte Albán-Atzompa.

- *Colocación de piso de estuco de sacrificio.* Este piso proporciona estabilidad a la zona afectada por el sismo; la esquina noreste presentaba una erosión muy grave por la pérdida de material y la disgregación de los núcleos constructivos originales por el efecto de las lluvias. El piso también servirá para monitorear la grieta que se localiza en esta zona al identificar los desplazamientos en esta área afectada.

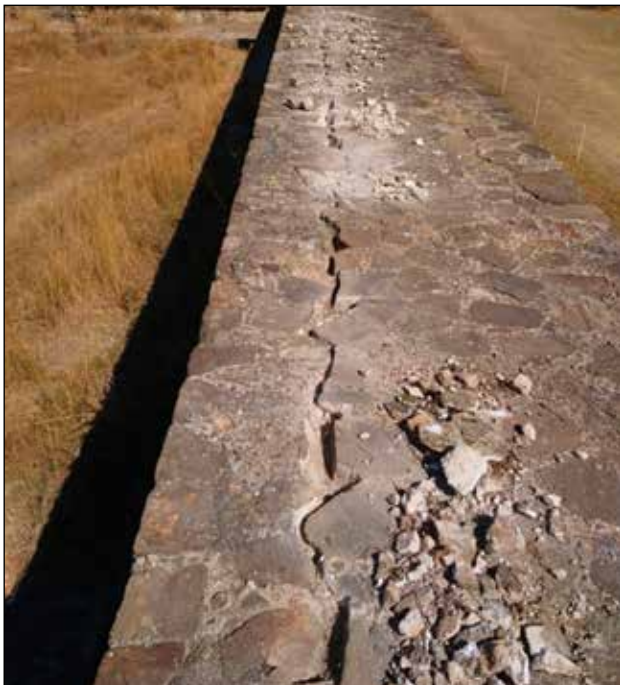
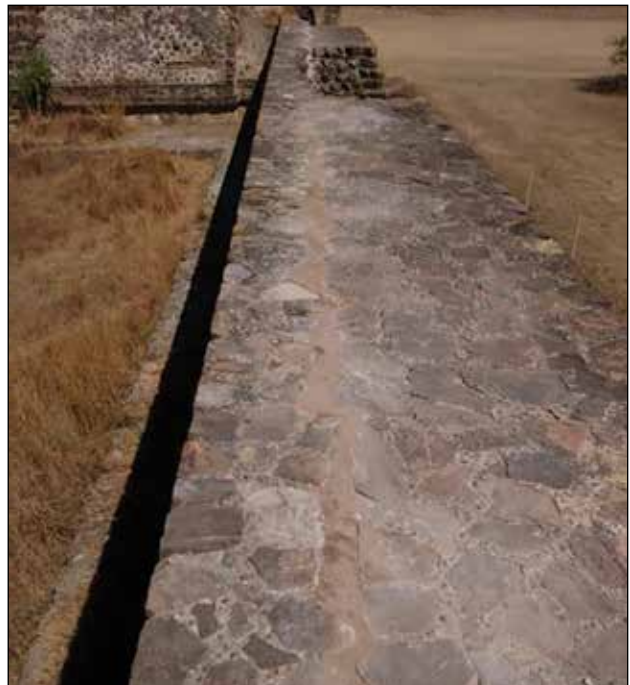
En el muro perimetral sur del patio abierto se encuentra una grieta en su parte superior en sentido este-oeste a lo largo de 20 metros, con dimensiones máximas de 0.05 metros de espesor; no presenta deformaciones graves en las juntas constructivas, y en los paramentos de muro no se observaron desplomes ni hundimientos.

Muro perimetral del patio abierto del lado sur, parte superior. Vista de lado oeste hacia el lado este / Foto: Archivo Técnico Proyecto de Conservación de los Edificios Dañados por los Sismos de 2017 en Monte Albán-Atzompa.

- Liberación de manera controlada de las juntas constructivas, retirando piezas dañadas y material suelto.
- Consolidación de elementos dañados mediante inyección de mezclas finas de cal, arena y arcillas en la grieta a lo largo de 20 metros.
- Sellado de fisuras y reintegración de piezas de piedra mediante aplicación de mezclas de cal

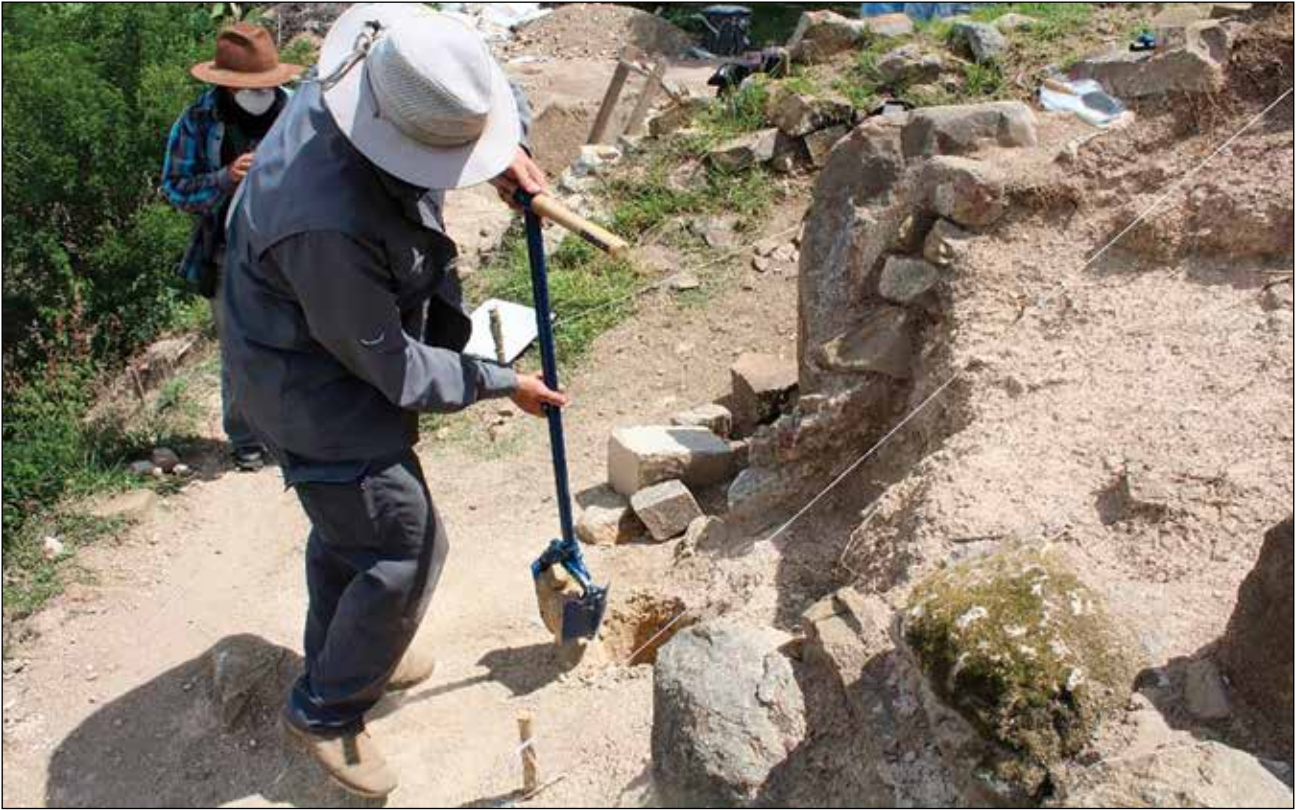
Actualmente la ladera este del Edificio P presenta desprendimiento de rocas, las cuales formaban parte de muros aparentes de 1.20 metros de alto que se encontraban recubiertos por un talud de rocas que conformaban la coraza de protección. Aunado a ello, la filtración de humedad en los cuerpos superiores y la penetración de la humedad y agua que desde la Plaza Central busca salida hacia la ladera este, han provocado la pérdida de arcillas que propiciaban la adherencia de los vaciados de barro (o muros cajón) que constituyen los núcleos constructivos del edificio.

Toma de muestras de suelo en la esquina sureste del Edificio P con un muestreador manual / Foto: Archivo Técnico Proyecto de Conservación de los Edificios Dañados por los Sismos de 2017 en Monte Albán-Atzompa.

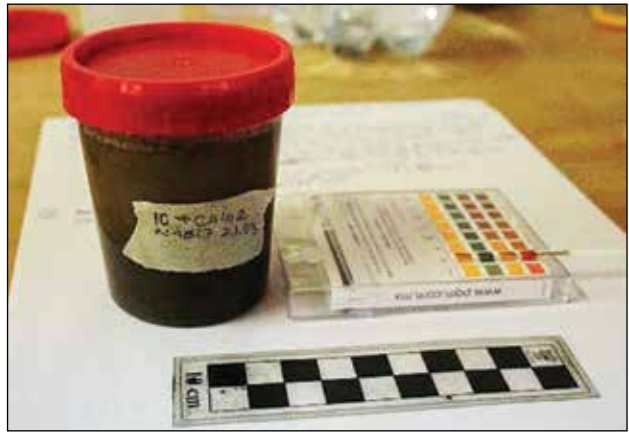
Si bien los estudios de pH, fosfatos y otros análisis químicos realizados en pisos y suelos arqueológicos tienen como objetivo conocer las diferentes áreas de actividad (Barba *et al.*, 2014), en los estudios realizados a los suelos provenientes de la ladera este del edificio P el objetivo primordial fue la identificación de calcio en proporciones por arriba del estándar en los estratos 1C, 1D, 2, 2A, 2B, los cuales se habían identificado en las tem-

Corroborando valores de pH registrados en la muestra del suelo del estrato 1C / Foto: Archivo Técnico Proyecto de Conservación de los Edificios Dañados por los Sismos de 2017 en Monte Albán-Atzompa.

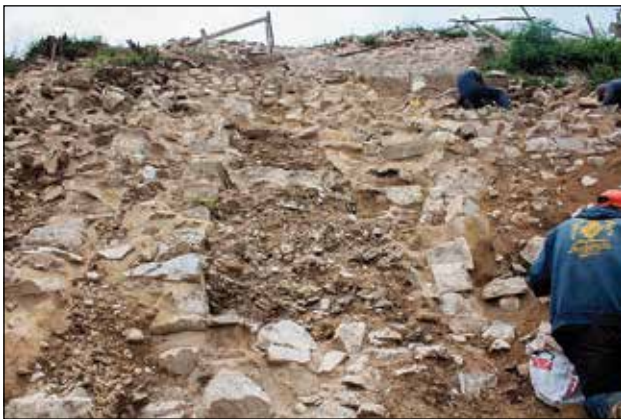
Muros contrafuertes y bloques de vaciado en la ladera este del Edificio P en donde se identificaron diversas mezclas de arcillas, limos y cal que combinados con piedra conformaron los núcleos constructivos / Foto: Archivo Técnico Proyecto de Conservación de los Edificios Dañados por los Sismos de 2017 en Monte Albán-Atzompa.

Esta observación importante, de campo y laboratorio, nos lleva a inferir que los bloques de piedra están diseñados para soportar la carga estructural del edificio, mientras que los bloques de barro funcionan como unidades de amortiguamiento, permitiendo que los movimientos o alteraciones que el edificio pudiese recibir por actividades antrópicas o naturales fuesen absorbidas por las mezclas de barro, evitando con ello que los bloques y muros aparentes que cubrían a los núcleos constructivos funcionaran como unidades arquitectónicas independientes, y por tanto, se impide la pérdida completa de los paramentos que componen los cuerpos del edificio. Esta inferencia nos muestra la razón de que en secciones como las calas 2 y 3 se conservaron los muros aparentes, en las calas 1, 4, 5 y 6 se conservaron los muros contrafuertes y la coraza de protección de los bloques de vaciado, y cómo en las secciones del desplante del edificio se conservaron los bloques de vaciado de la ampliación que estaban realizando los zapotecos previo al abandono de la ciudad.

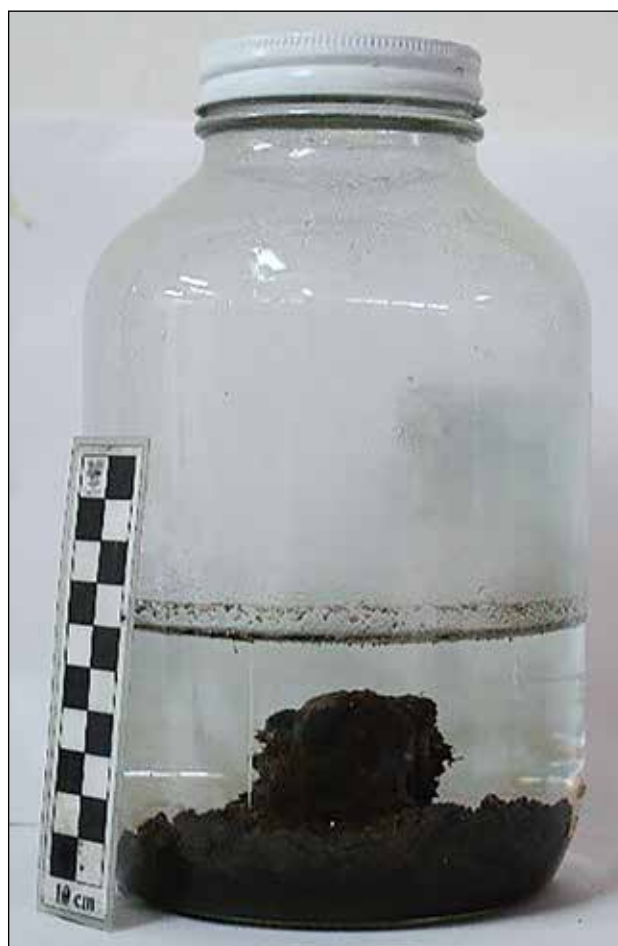
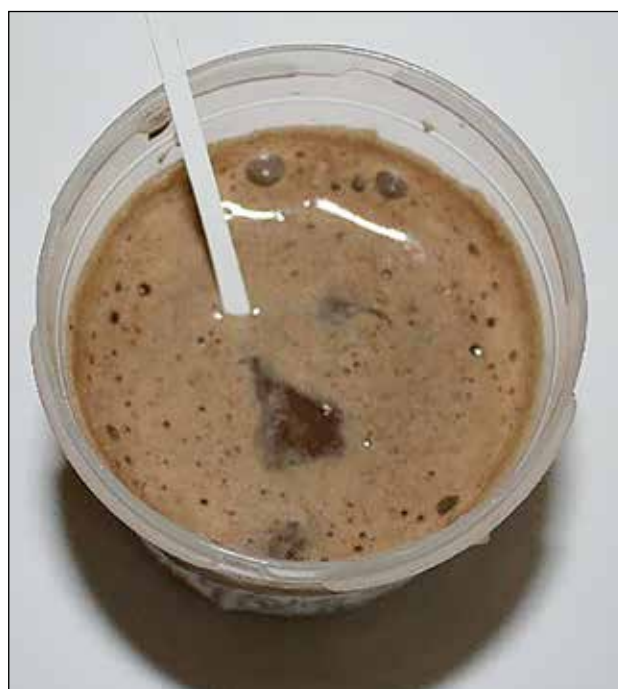
En la muestra recolectada en la capa 6, el Estrato 1D era un bloque de vaciado de piedras con barro, mientras que la muestra de la Cala 5 corresponde a una capa de vaciado dentro de un bloque que se encontraba a su vez entre dos bloques de barro con piedras. Esto nos facilitó distinguir que cuando la mezcla de barro se mezclaba con piedras tenía una proporción mayor de cal, permitiendo que la mezcla tuviese mayor plasticidad y dureza.

Medición de valores de pH del Estrato 1D / Foto: Archivo Técnico Proyecto de Conservación de los Edificios Dañados por los Sismos de 2017 en Monte Albán-Atzompa.

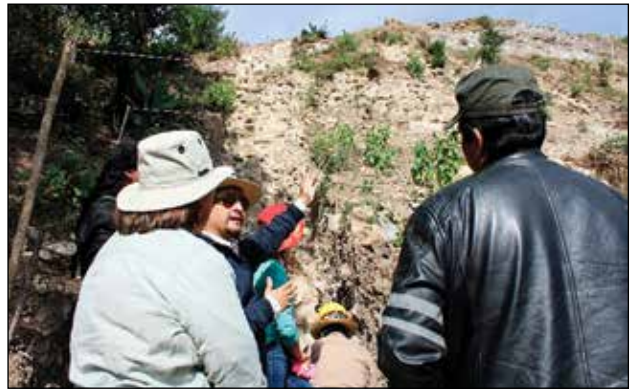
Revisión de campo de los elementos arquitectónicos de las excavaciones de la ladera este del Edificio P por ingenieros del Departamento de Ciencias de la Tierra del ITO / Foto: Archivo Técnico Proyecto de Conservación de los Edificios Dañados por los Sismos de 2017 en Monte Albán-Atzompa.

En términos de ingeniería mecánica podemos determinar el tipo de falla que se generó con los eventos antes mencionados como falla por deslizamiento rotacional, la cual suele presentarse en taludes artificiales. Se considera que dentro del talud existe un estado de esfuerzos cortantes que superan y vencen de manera más o menos rápida a la resistencia del esfuerzo cortante del suelo, por lo que se llegan a formar grietas a tensión, provocando un plano de deslizamiento en forma de arco de circunferencia con una superficie cóncava hacia arriba.

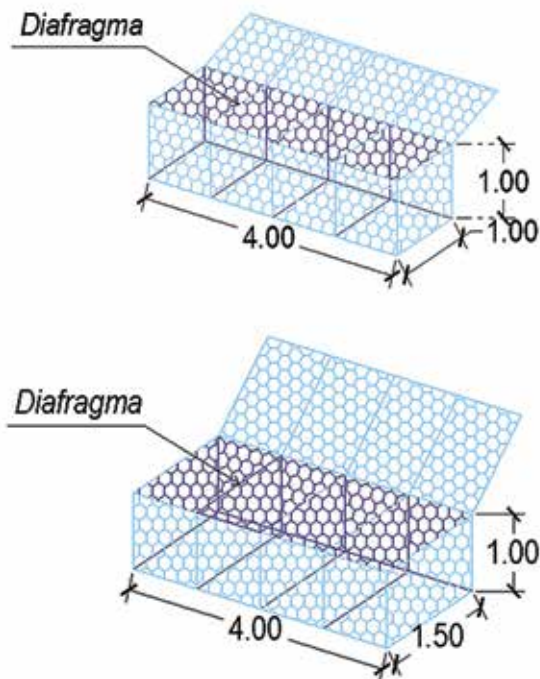
Detalle y especificaciones de los gaviones tipo caja propuestos.

El muro estará compuesto por gaviones tipo caja, de malla hexagonal de doble torsión de tipo ocho por 10 centímetros de abertura, diámetro

de 2.7 milímetros con celdas o diafragmas. Se proponen dos tipos de gavión con respecto a su anchura, como se presenta a continuación:

Para el relleno de los gaviones se considera utilizar rocas calizas de 6" de diámetro como mínimo, similares a las rocas existentes dentro de la zona arqueológica, esto con el fin de no incorporar otros tipos de rocas o piedras, y para darle una imagen compatible con los aparejos originales del muro, a la vez que optimizar los costos.

Asimismo se propone colocar un geotextil no tejido de poliéster MacTex N50.2, esto con el fin de permitir el paso de fluidos a través de la estructura, reteniendo las partículas del suelo, y también como un medio de separación entre los suelos o el relleno compactado y el muro de gavión, para evitar que los finos se introduzcan en los gaviones.

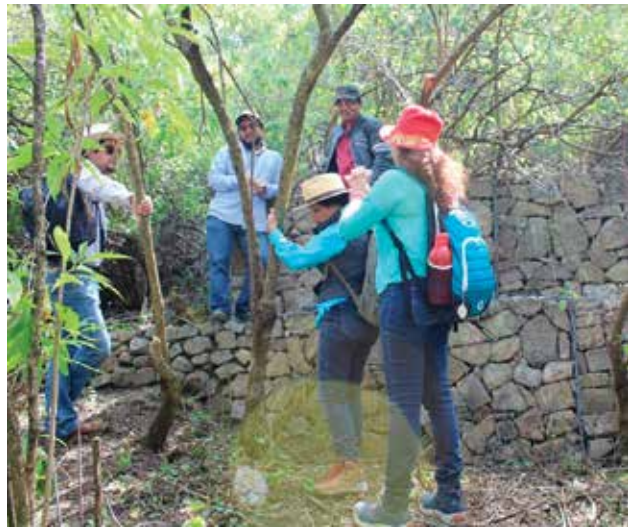
Revisión y evaluación del desempeño de gaviones en la ladera oeste de Monte Albán, instalados como parte del "Proyecto emergente de Restauración por los efectos del Sismo del 30 de septiembre de 1999". Participan ingenieros del Departamento de Mecánica de Suelos del IIT / Foto: Archivo Técnico Proyecto de Conservación de los Edificios Dañados por los Sismos de 2017 en Monte Albán-Atzompa.

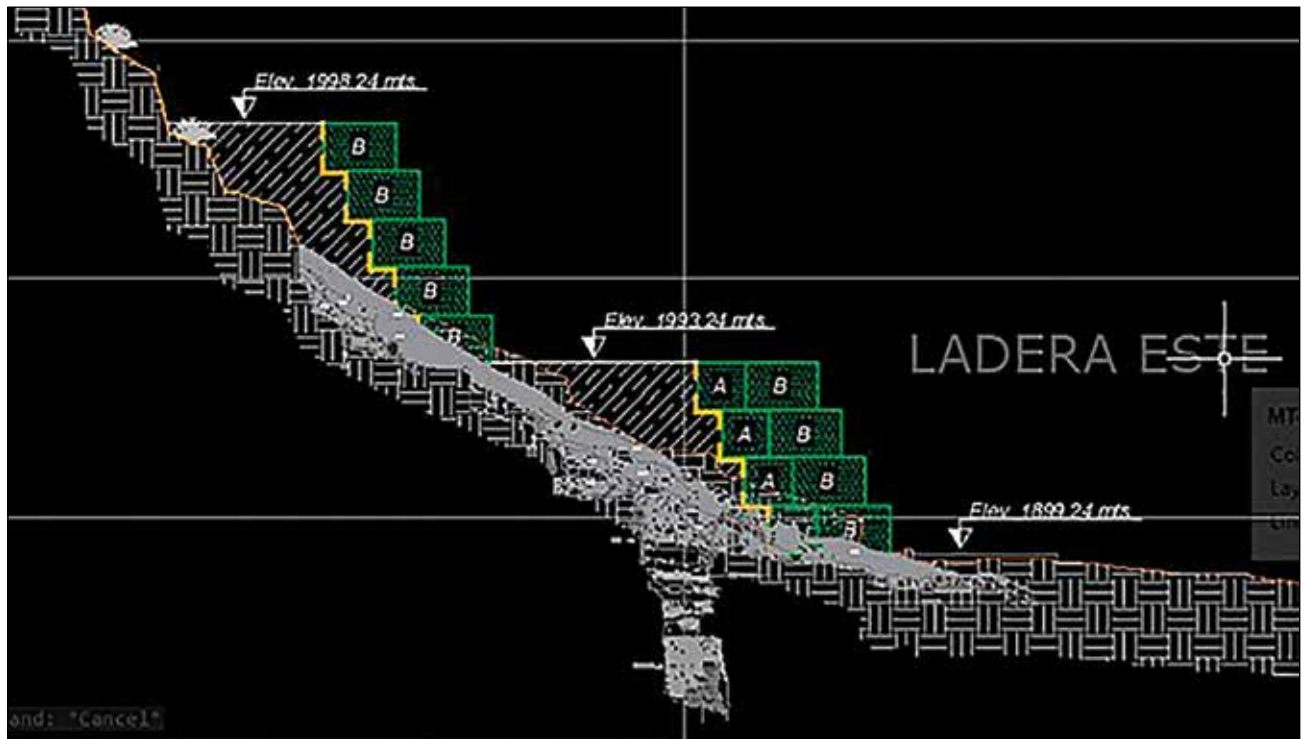
Detalle de la propuesta de gaviones estructurados en el trazo de la Cala 6. Se muestra la estratigrafía y pozo de sondeo realizados en la exploración arqueológica / Foto: Archivo Técnico Proyecto de Conservación de los Edificios Dañados por los Sismos de 2017 en Monte Albán-Atzompa.

En este entendido, se proponen dos estructuras para la ladera este, la primera en la base del edificio para reforzar la parte más importante de la estructura y la que más se necesita reforzar, y la segunda en la parte del talud de la ladera en la cual trabajará como soporte para evitar que se genere erosión y con ello que se siga desprendiendo parte del muro inclinado.
