INFORME FINAL DE ACCIDENTE

Accidente ocurrido el día 05 de Mayo de 2010 a la aeronave Embraer 145 LR, Matrícula HK 4536 en Aeródromo Fabio León Bentley (Mitú - Vaupes, Colombia).

**Unidad Administrativa Especial
Aeronáutica Civil de Colombia**

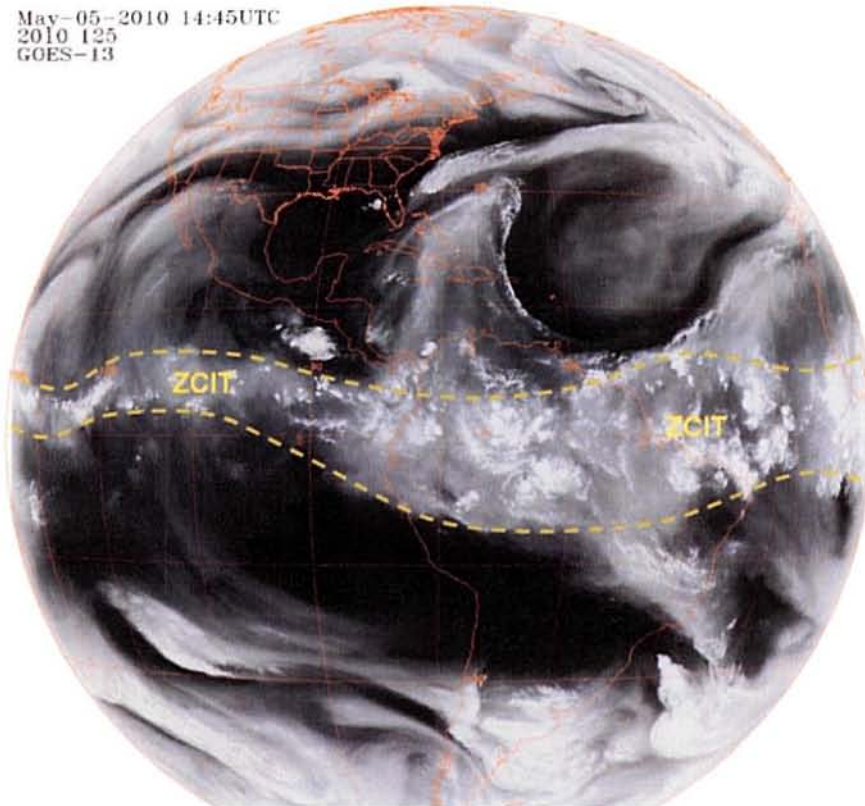
Imagen Satelital GOES 13 en Canal de Vapor de Agua (WV), nótese el paso de la Zona de Confluencia Intertropical por el territorio

Fuerte inestabilidad organizada en la dirección SW - SEE se desplazaba lentamente hacia el Este del país con fuerte actividad y probables cortantes de viento. Al no existir variaciones topográficas en la zona del accidente, no existió la posibilidad de aumento de cortantes de viento que pudiesen afectar el vuelo de la aeronave.

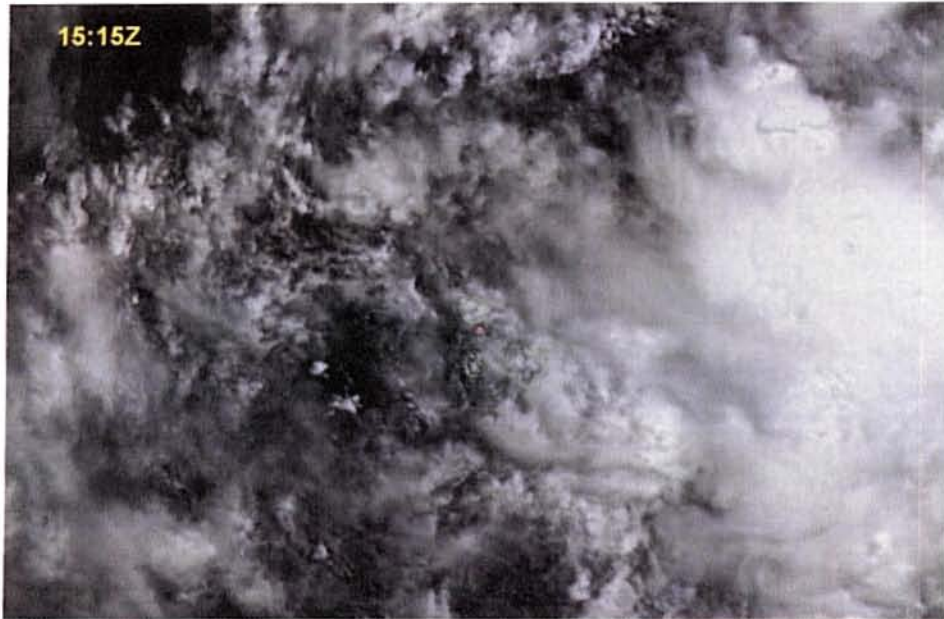
Entre las 15:15Z hasta las 16:15Z utilizando la imagen satelital visible (VIS) de alta resolución se puede apreciar un frente convectivo de 120NM aproximadamente desplazándose hacia el E con claras formaciones de yunque, signo típico de fase de maduración del sistema tormentoso.

En las vecindades de la estación (>5NM aprox.), se subrayan 3 masas convectivas desarrollándose a lo largo de la hora con precipitaciones (DZ) y viento en calma relativo que comienza al N de la estación en el periodo comprendido entre las 15:15Z y 16:15Z. Las condiciones después de las 16:15Z, empeoraron significativamente con fuerte actividad convectiva y precipitaciones fuertes.

*Imagen Satelital GOES 13 en Canal de Visible (VIS - High definition) - 15:15Z
El punto rojo representa la Ciudad de Mitú; la línea amarilla muestra la formación nubosa al N y S de la estación*

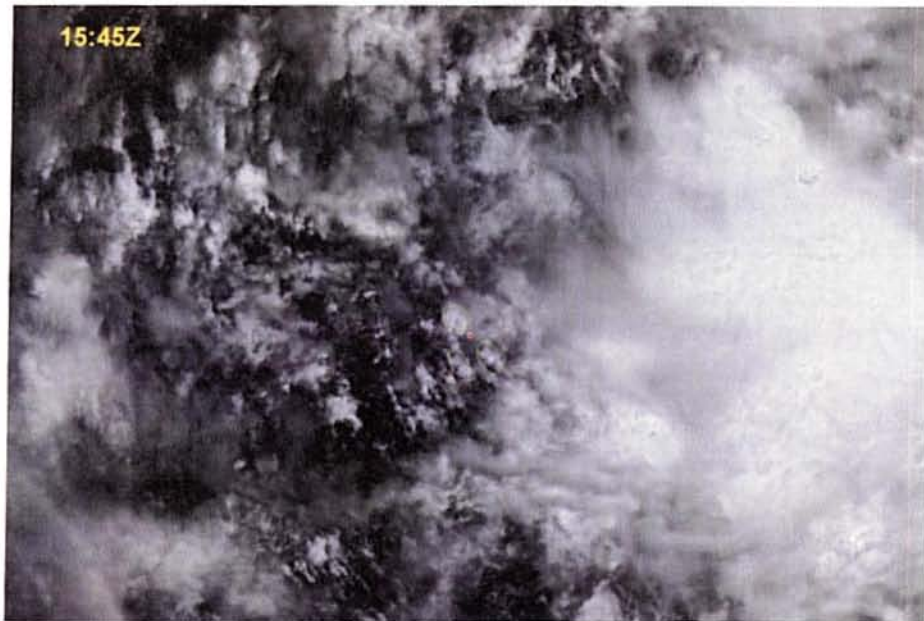
Imagen Satelital Canal de Visible - 15:45Z.

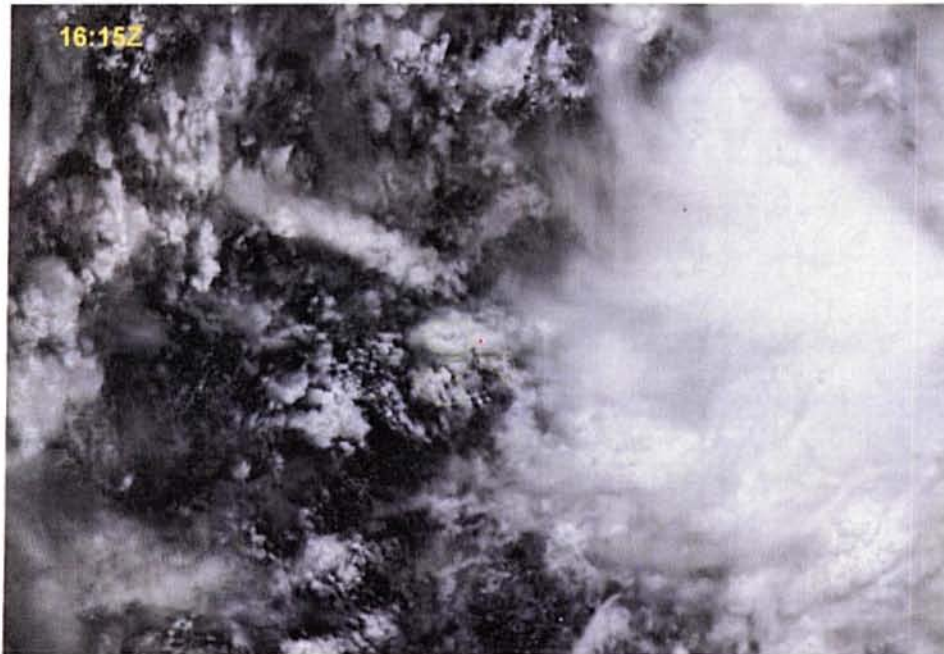
Imagen Satelital Canal de Visible - 16:15Z.

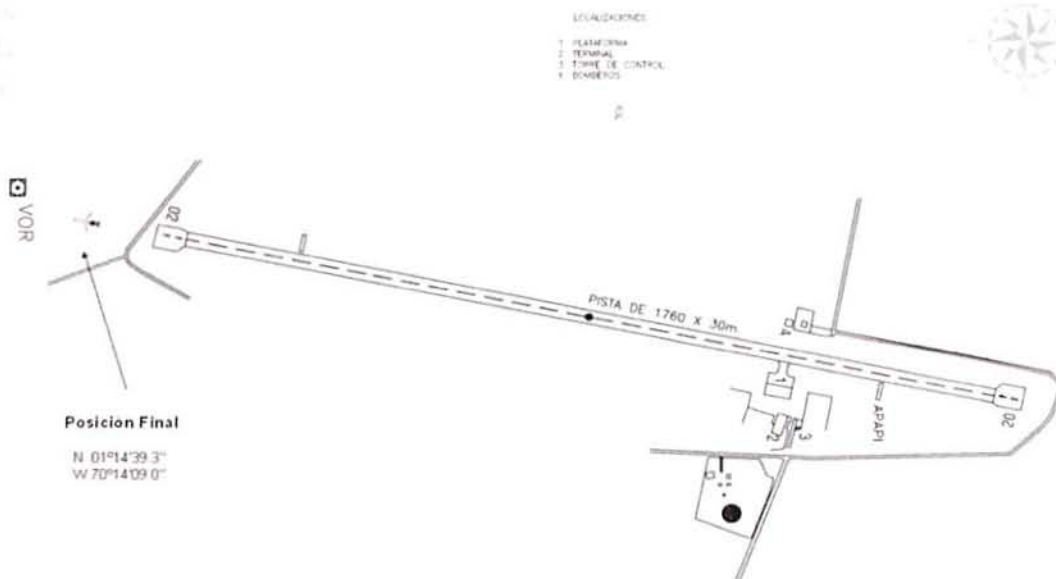
Al final de la pista 02, a 15 metros, se encuentra una carretera en gravilla de 3mts de ancho y contigua a ella, en dirección a la orientación de la cabecera, una profunda hondonada de 4mts. La franja de seguridad de pista era de 2000mts x 140mts en ambas cabeceras.

Vista general del Aeródromo SKMU indicando la posición final de la aeronave

No existía área de seguridad de extremo (RESA⁹) en la prolongación de la pista 20, factor que pudo haber reducido el riesgo de daño a la aeronave. Según el anexo 14 de OACI, numeral 3.5.1, indica que “Se proveerá un área de seguridad de extremo de pista en cada extremo de una franja de pista cuando: — el número de clave sea 3 ó 4; y — el número de clave sea 1 ó 2 y la pista sea de aterrizaje por instrumentos”. El número clave del

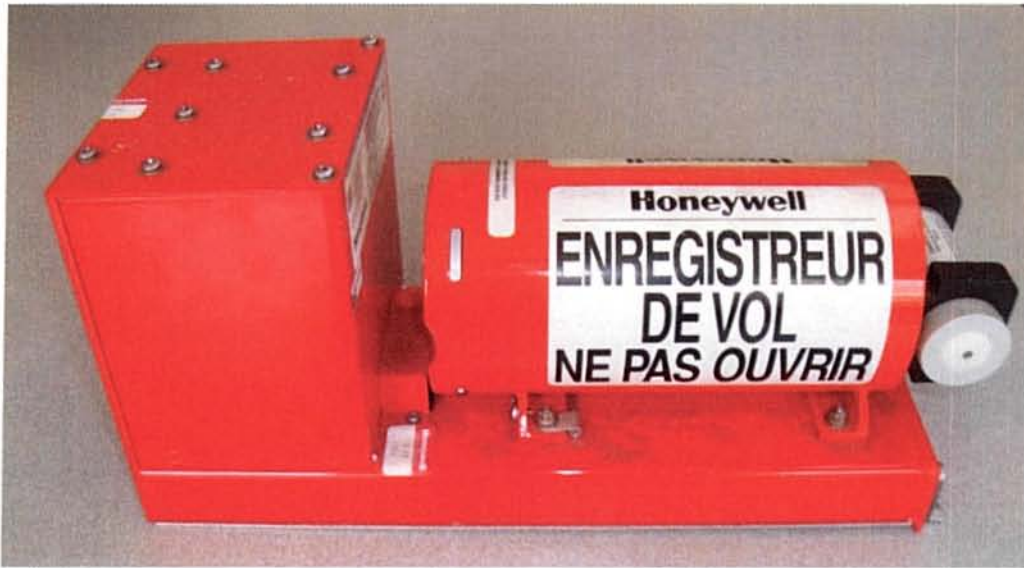
El CVR fue recuperado en el sitio del accidente sin sufrir daños aparentes. Sus principales características: Marcas Honeywell SSCVR, Part Number 980-6022-001, Serial Number CVR120-07012. Éste modelo de CVR era un dispositivo de registrador de estado sólido con una capacidad de almacenamiento de aproximadamente 2 horas. La baliza de localización bajo agua (ULB – Underwater Locator Beacon) revelaba encontrarse en buenas condiciones. La lectura del CVR fue exitosa y toda su información pudo ser audible y transcrita para el desarrollo de la investigación.

Registrador de voces de cabina recuperado de la aeronave.

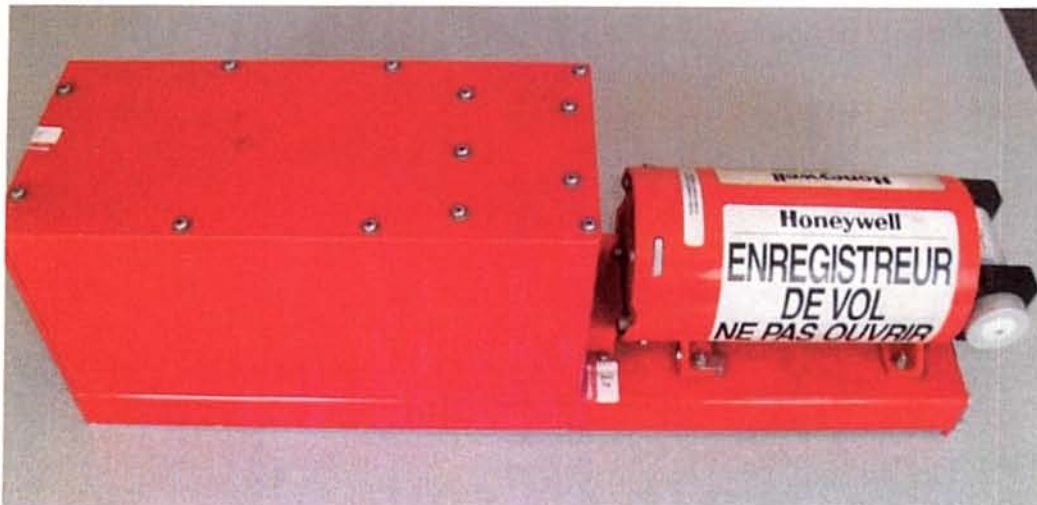
La aeronave se encontraba equipada con un Registrador de Datos de Vuelo Honeywell de estado sólido, Part Number 980-4700-042, Serial Numer SSFDR-10827. El dispositivo se encontró en excelentes condiciones sin daños en su carcasa ni en el ULB. Los parámetros fueron descargados exitosamente a través de sus conectores sin recurrir al desarme del componente, labores realizadas en su totalidad en Brasil¹².

Registrador de Datos de Vuelo recuperado de la aeronave.

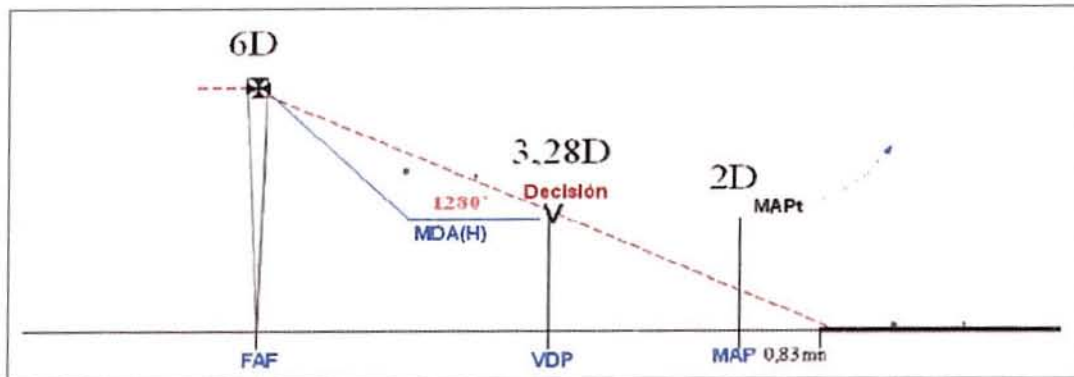
Ubicación del VDP Respecto a Distancia del VOR de Mitú Pista 20
