SAN AGUSTIN - ZAÑA - LAMBAYEQUE

SAÑA-CLUASTRO DE SAN AGUSTIN

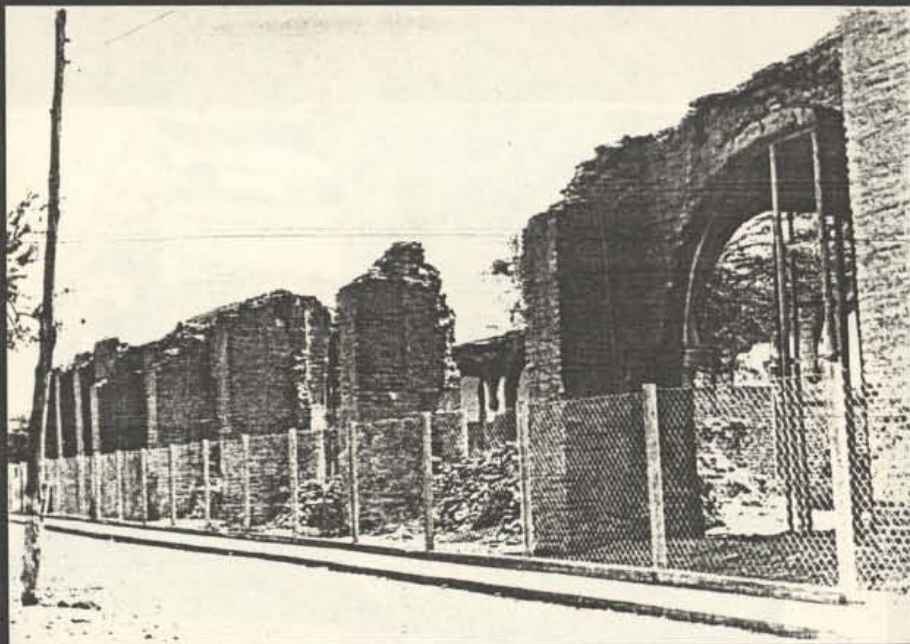
VISTA DESDE EL EXTERIOR , DE LA PORTERIA DEL
CONVENTO ANTES DE LA RESTAURACION DEL MURO -
DE ADOBE DE CIERRE, CON LA VEREDA EXTERIOR -
CONSTRUIDA ANTES DE LA INTERVENCION DE "ARIES".

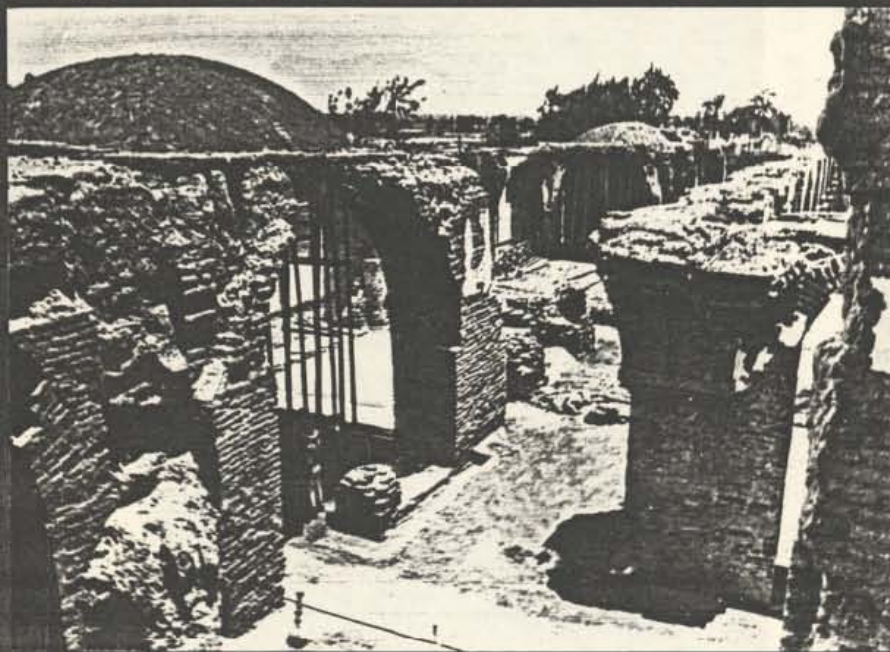
VISTA DESDE EL CLAUSTRO DE LA PORTERIA, AN-
TES DE LA INTERVENCION DE "ARIES".

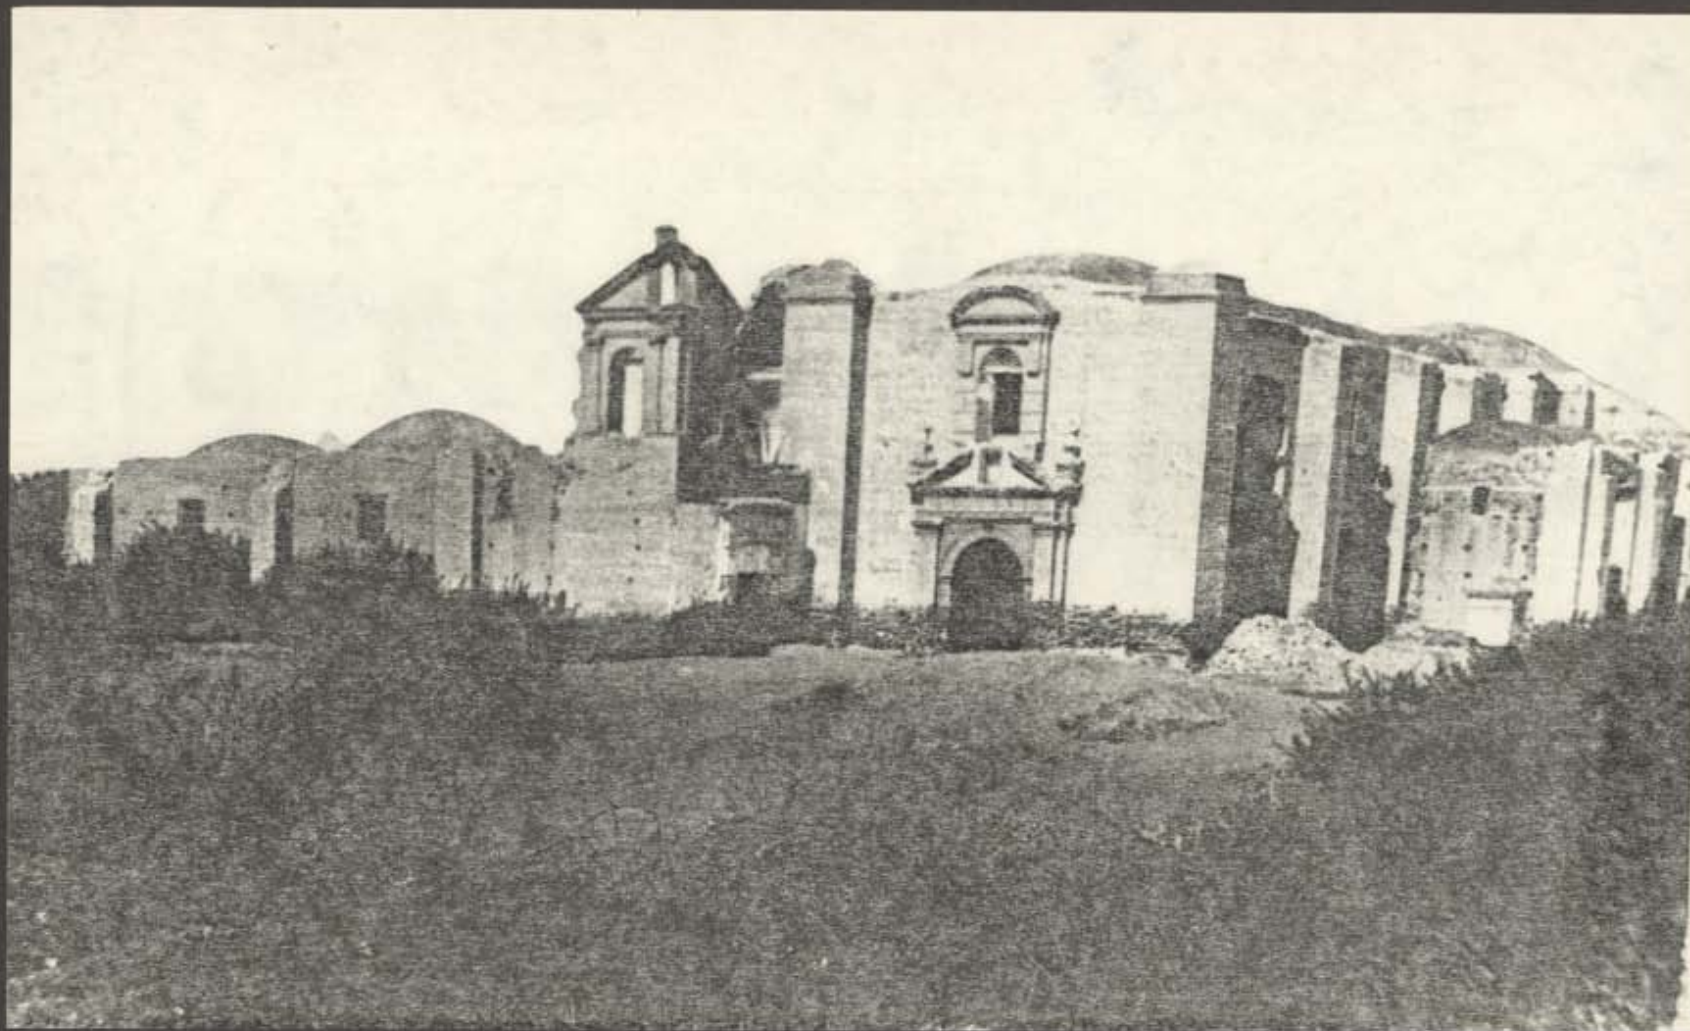
IGLESIA Y CONVENTO DE SAN AGUSTIN DE SAÑA ESTADO EN QUE SE ENCONTRABA A
PRINCIPIOS DEL PRESENTE SIGLO.

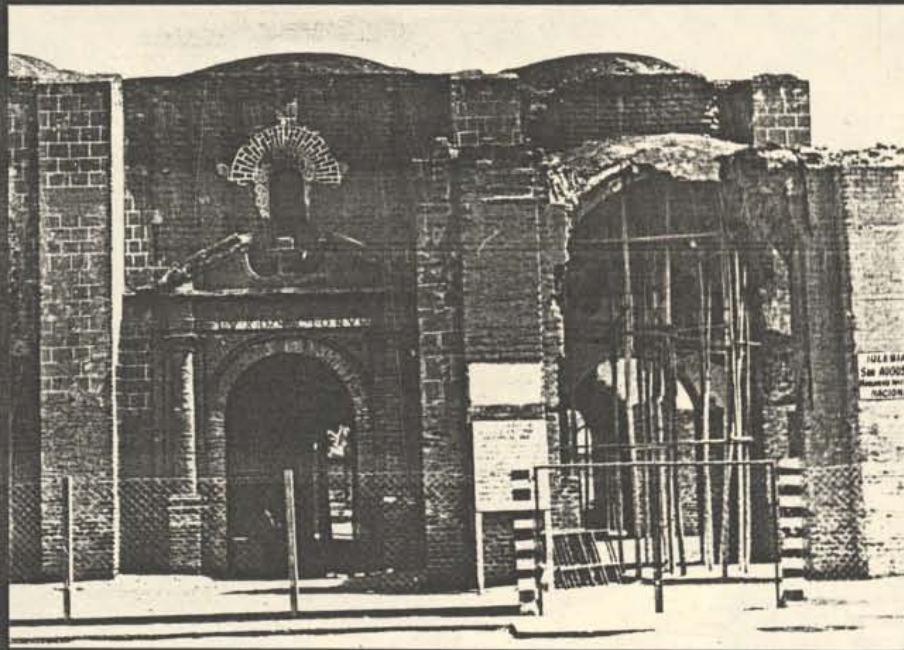
VISTA EXTERIOR DE LA 1ª CAPILLA DE LA NAVE + LATERAL DERECHA, DE LA IGLESIA ANTES DE LA INTERVENCION DE "ARIES" Y COASE (ZONA DEL MURO TESTERO).

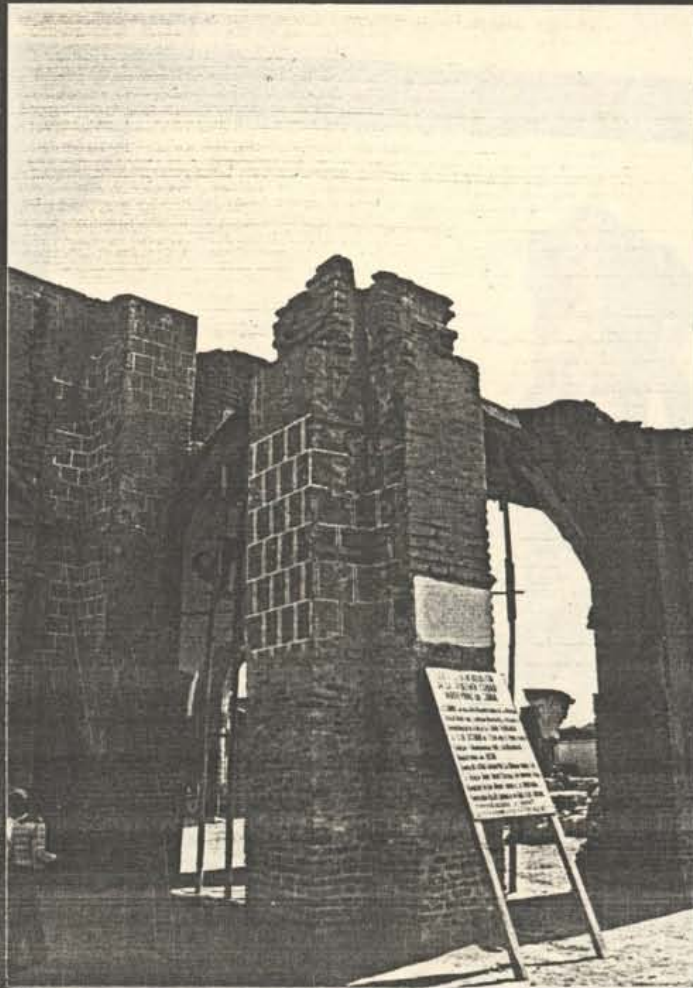
VISTA EXTERIOR DE LA 1ª CAPILLA DE LA NAVE LATERAL DERECHA DE LA IGLESIA, QUE MUESTRA EVIDENCIAS DE LA PINTURA MURAL TIPO AL MOHADILLAID, QUE SE HA RESPETADO EN LOS TRABAJOS DE RESTAURACION.

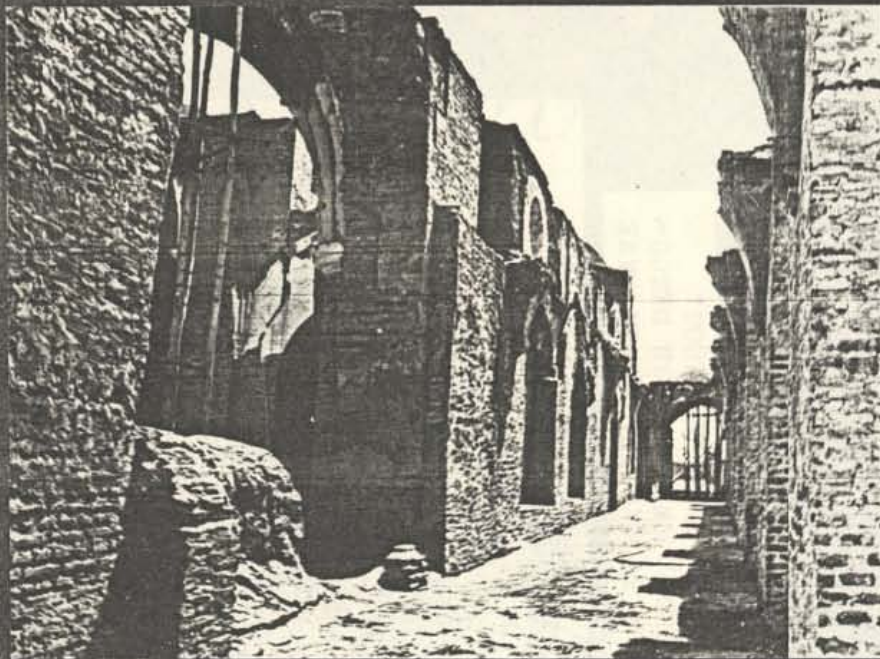
VISTA DEL CORREDOR DEL CLAUSTRO QUE MUESTRA LA 4ª CAPILLA DE LA NAVE LATERAL IZQUIERDA DE LA IGLESIA ANTES DE LA RECONSTRUCCIÓN DEL MURO TESTERO.

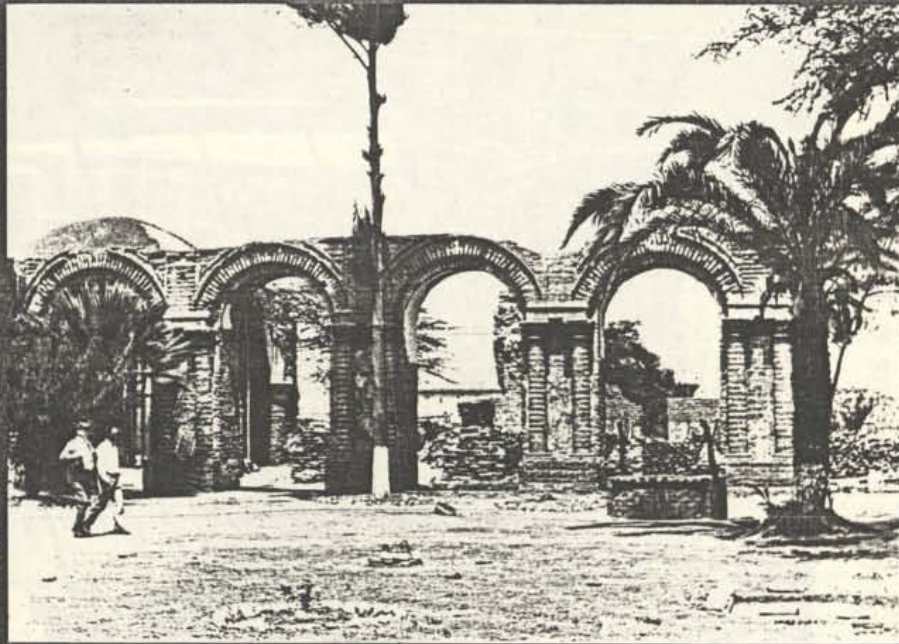
VISTA DESDE EL PATIO DE LA ARQUERIA DEL CLAUSTRO, QUE DA A LA ZONA DE LA PORTERIA, CON LA PRESENCIA DE UN POZO DE AGUA RECONSTRUIDO, ANTES DE LA INTERVENCION DE "ARIES".

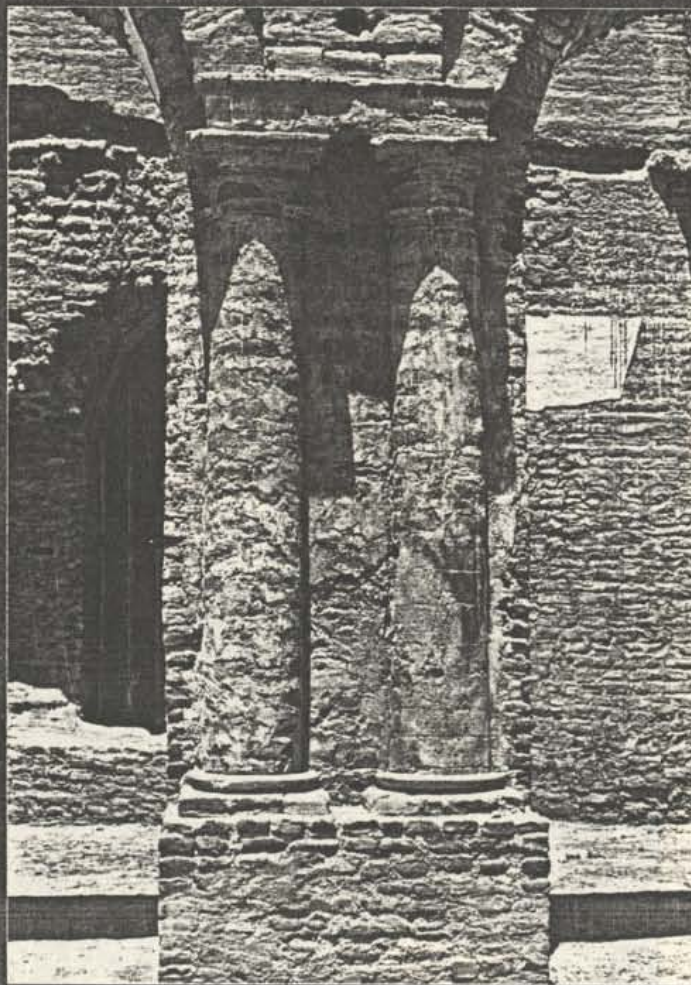
DETALLE DE LAS COLUMNAS PAREADAS DE LA ARQUERIA DEL CLAUSTRO, CON TRABAJOS EJECUTADOS ANTES DE LA INTERVENCION DE "ARIES".

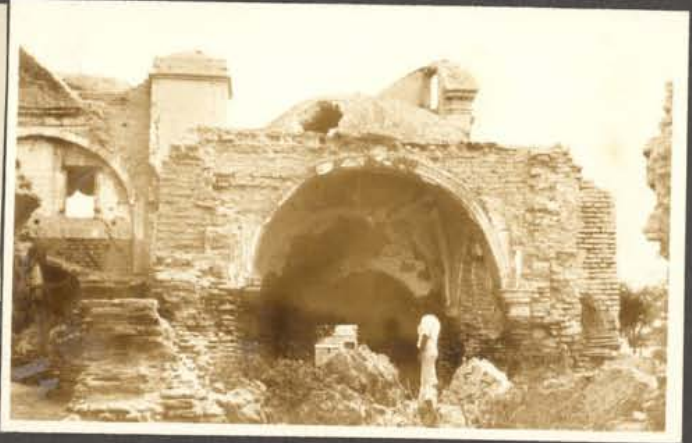
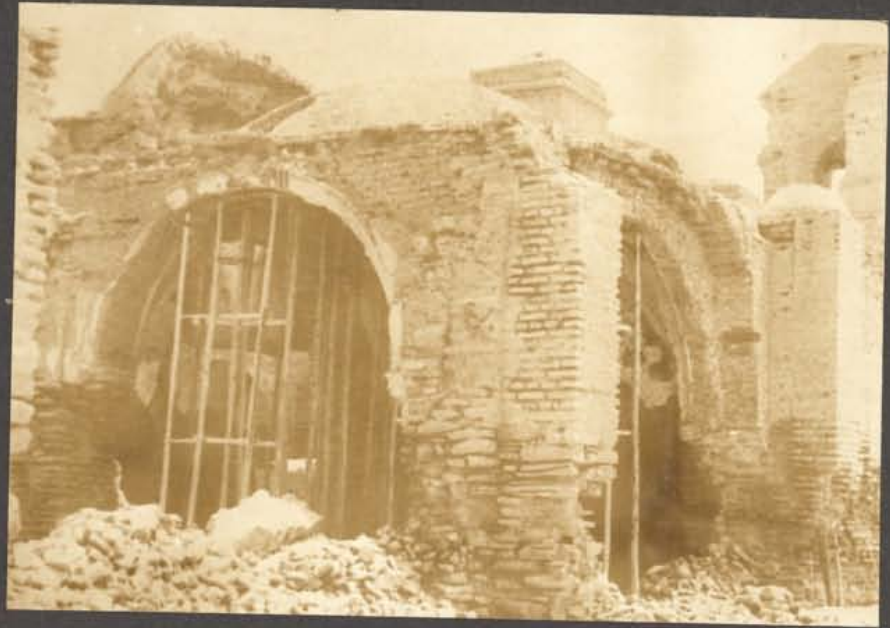
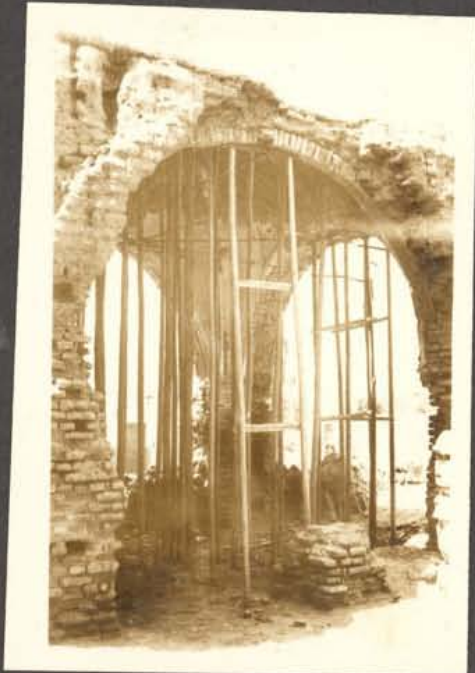
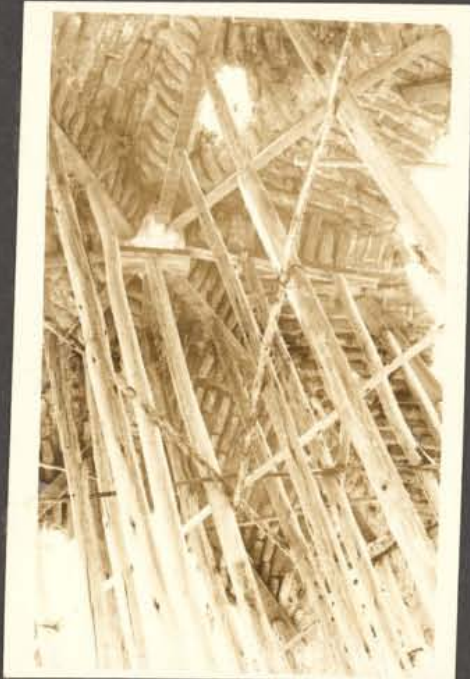
Apuntalamientos y cimbras con palos de eucalipto y madera tornillo.

VISTA DE BOVEDA 2
Apuntalamiento y cimbras

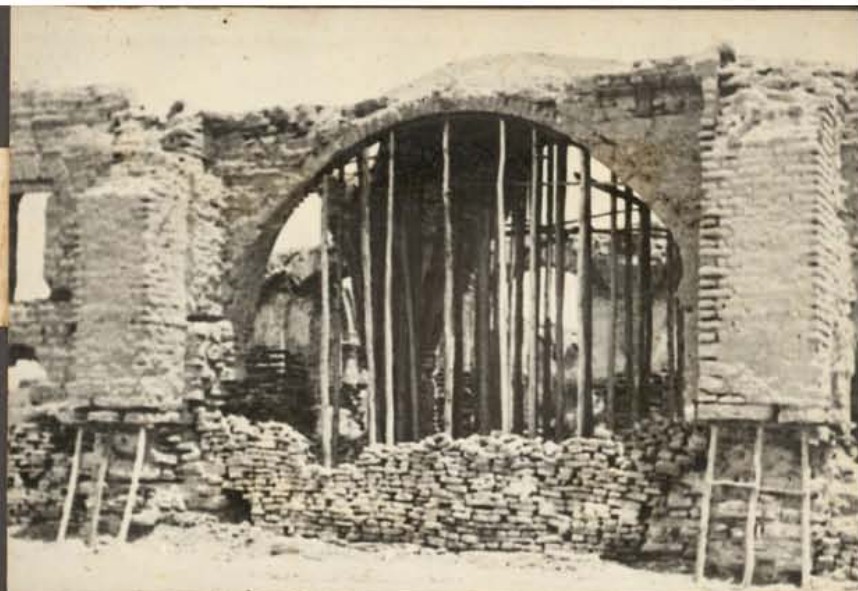
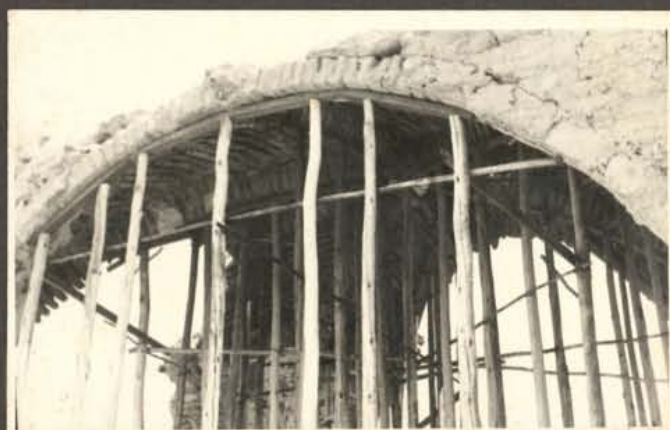
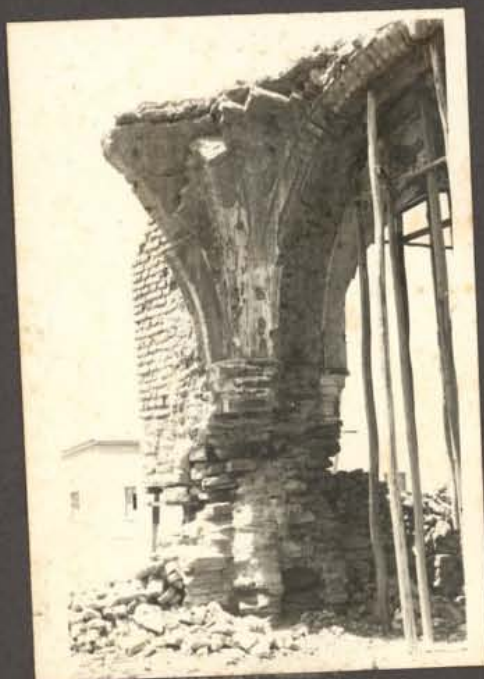
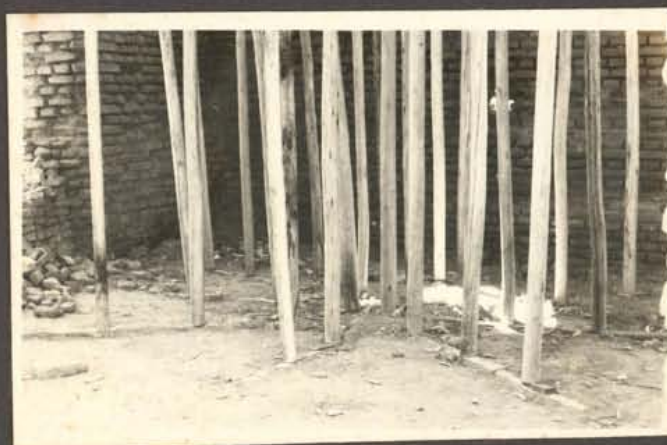
Apuntalamiento y cimbras

VISTA DE BOVEDA 3
Apuntalamiento y cimbras

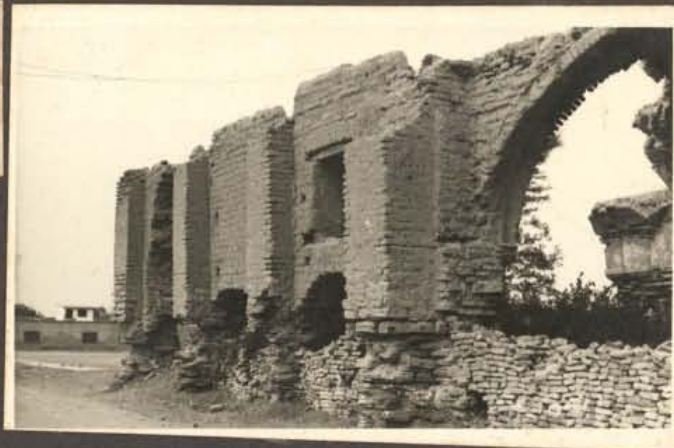
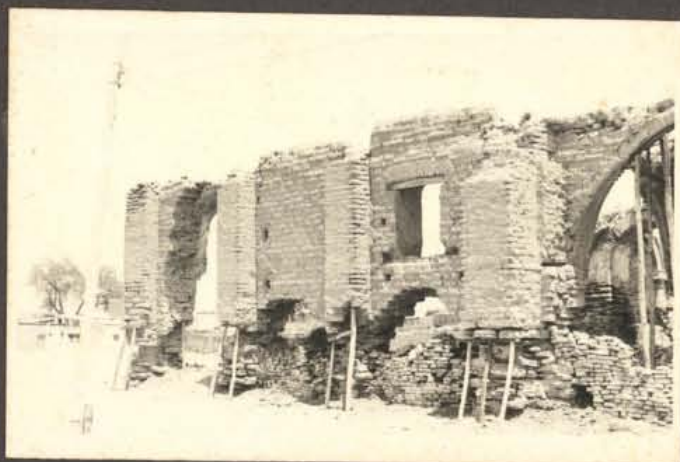
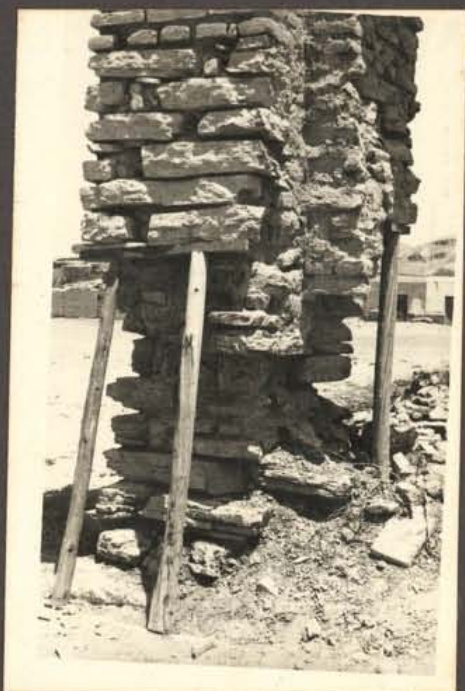
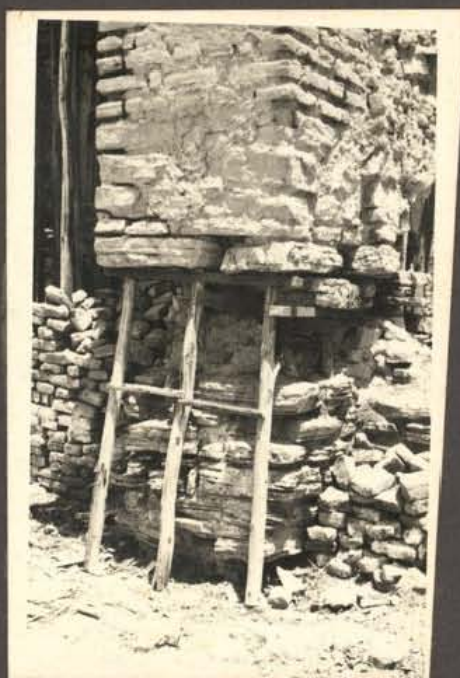
VISTA DE PILARES 6 a 9
Apuntalamiento.
