NUEVO PROYECTO DE EXPLOTACION “LA ALMENDRILLA N° 3017”

JULIO 2021

“NUEVO PROYECTO DE EXPLOTACION DE LA ALMENDRILLA N° 3017”

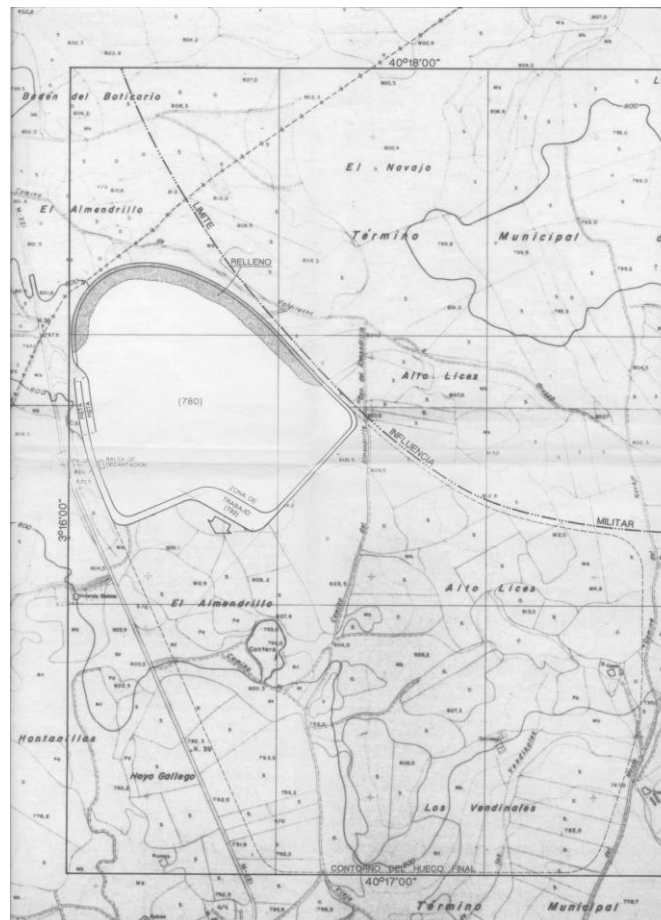
Figura 1. Imagen de la denominadas FASES I y II autorizadas por la DIA (1996, ANEXO II).

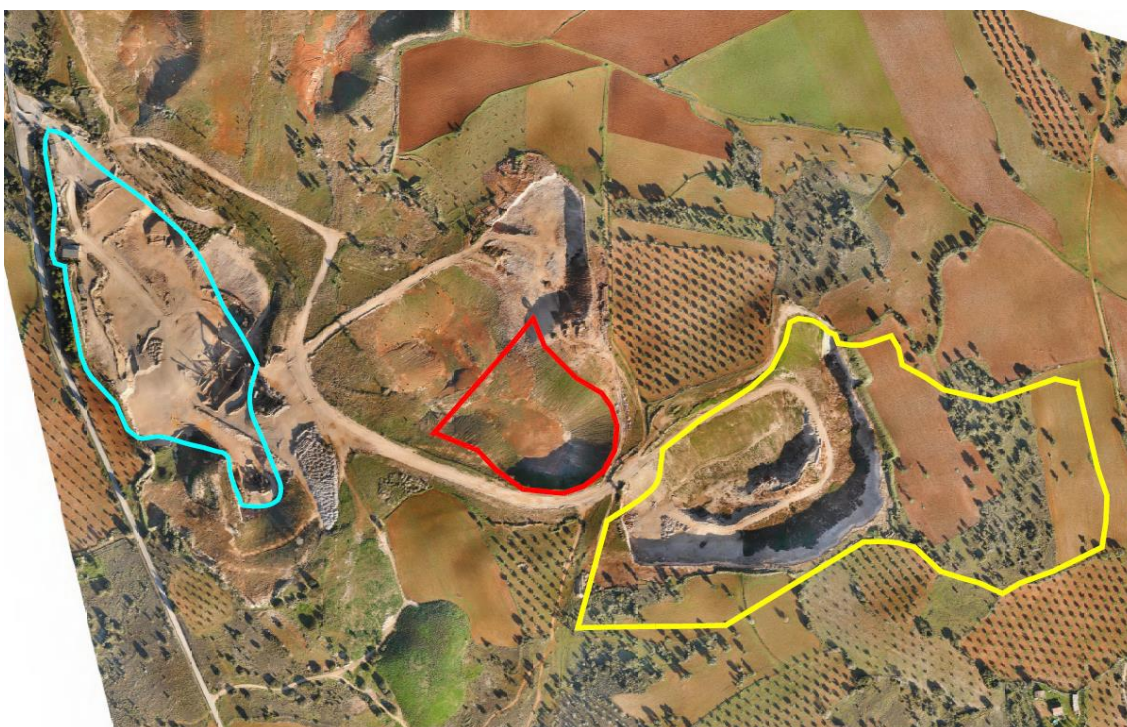
Imagen 10. Detalle de la explotación donde se observa la zona de Hoya de la Minga a la izquierda de la imagen (imagen tomada en 2020), el frente 4 de explotación y el frente 5.

Por tanto los tres huecos abiertos en la actualidad son: primero el denominado “Hoya de la Minga”, donde se ubican las instalaciones, acopios, parque de maquinaria, taller, etc; segundo, el hueco del frente de explotación N° 4, actualmente sin actividad; y tercero abierto desde 2017, el frente 5.

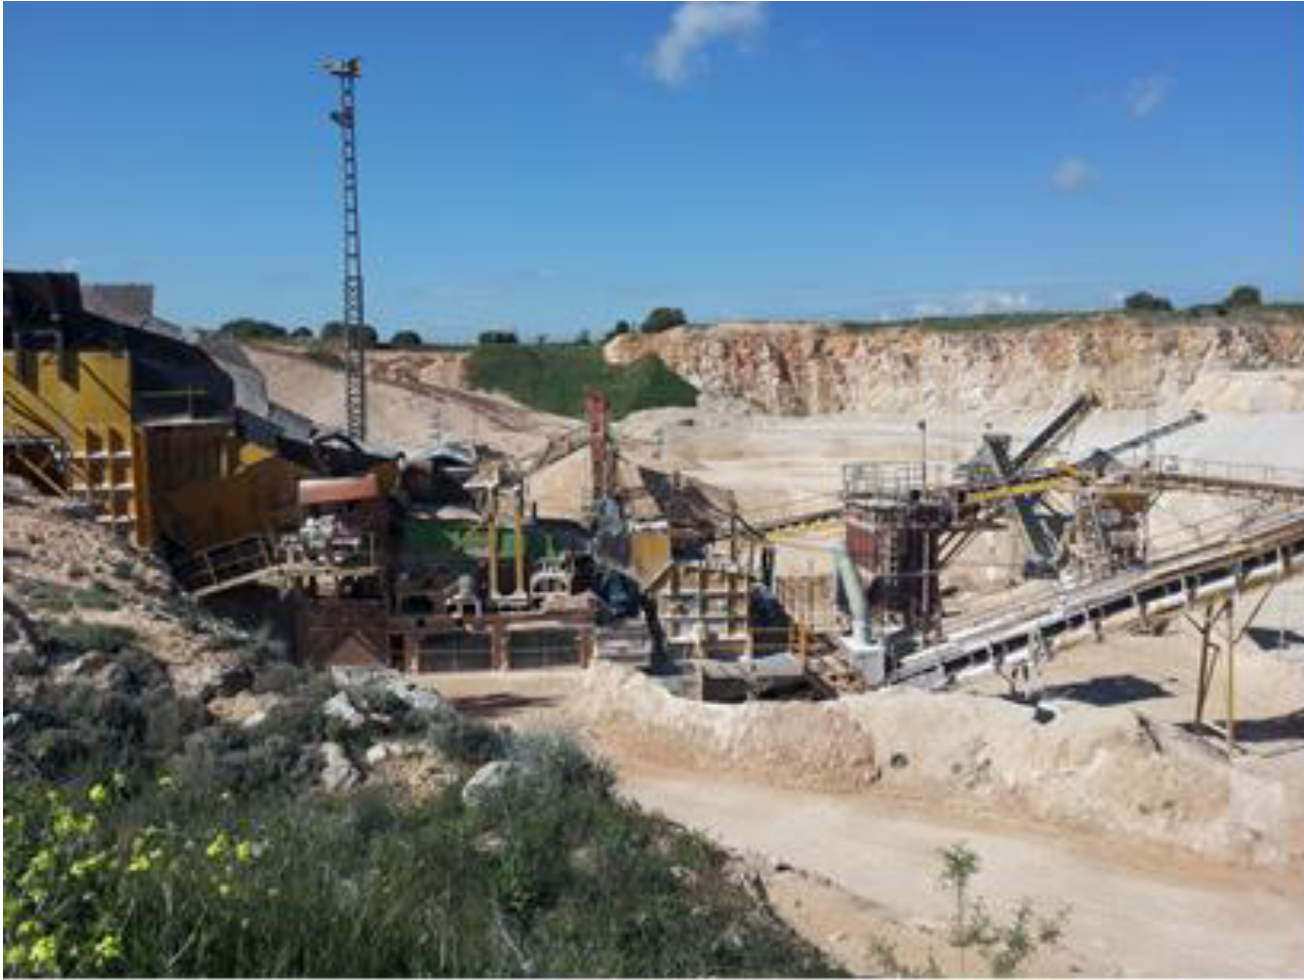
Imagen 11. Planta de tratamiento actual.

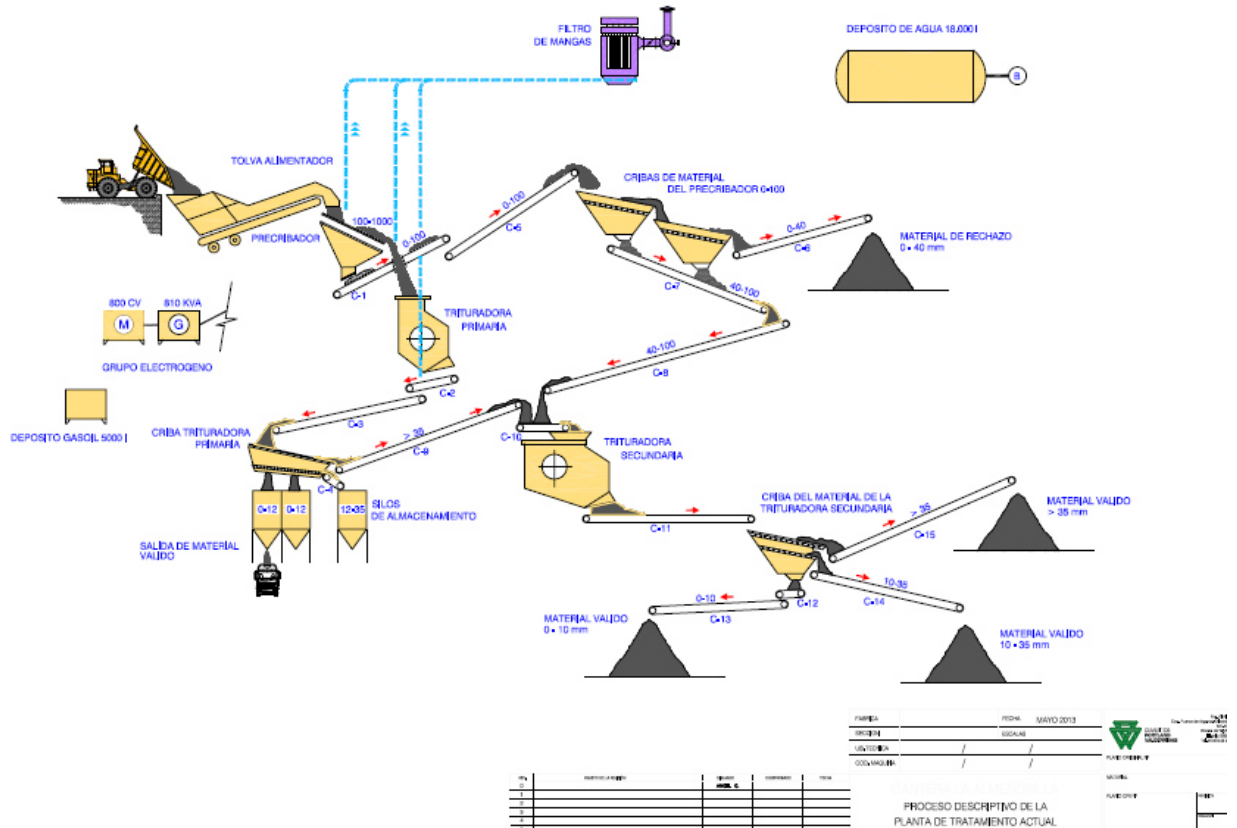
Imagen 12. Detalle del diagrama de elementos y proceso de la planta actual.

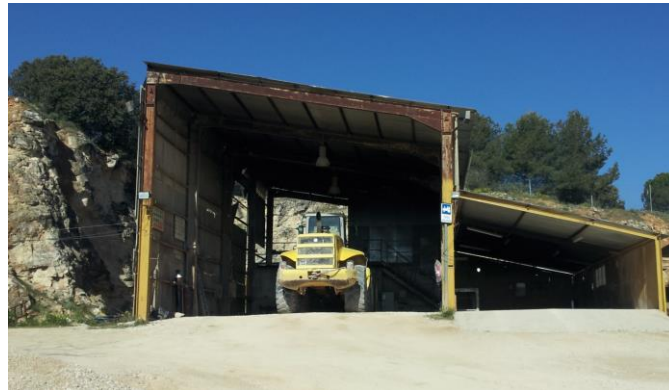
Imagen 13. Detalle de la nave taller.

Se trata de una nave de 250 m² de superficie y una altura de 7,5 m, está construida con vigas sobre otras vigas arriostradas en el suelo a modo de cimientos por lo que no tiene elementos enterrados. La nave tiene varias secciones que se describen a continuación: un área de reparaciones de máquinas móviles grandes con una altura de 7 metros y 150 m², otra sección de la nave es el almacén de 50 m², que se trata de la zona de repuestos y consumibles tiene dos alturas la de abajo que es el almacén propiamente dicho y la de arriba que tiene algo de almacén y una pequeña oficina. Por último hay

otra sección de 50 m² que son una pequeña área de reparaciones con mesas de trabajo (imagen 13).

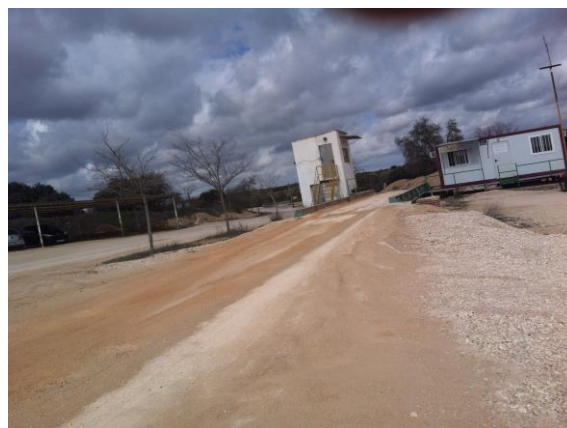
Imagen 14. Detalle de la entrada con las casetas de báscula, laboratorio y a la izquierda el aparcamiento.

Se trata de dos casetas de obra pegadas una a la otra, una tiene el control de la báscula donde se realiza la función de pesaje de camiones de salida de la cantera. La otra caseta anexa es la del laboratorio donde se realizan los análisis de las muestras del todo el proceso en la cantera. En esta función, el personal de pesaje atiende a los camiones desde una de las casetas a la vez que puede hacer las labores de laboratorio en la caseta anexa. La superficie de la instalación son: 200 m².

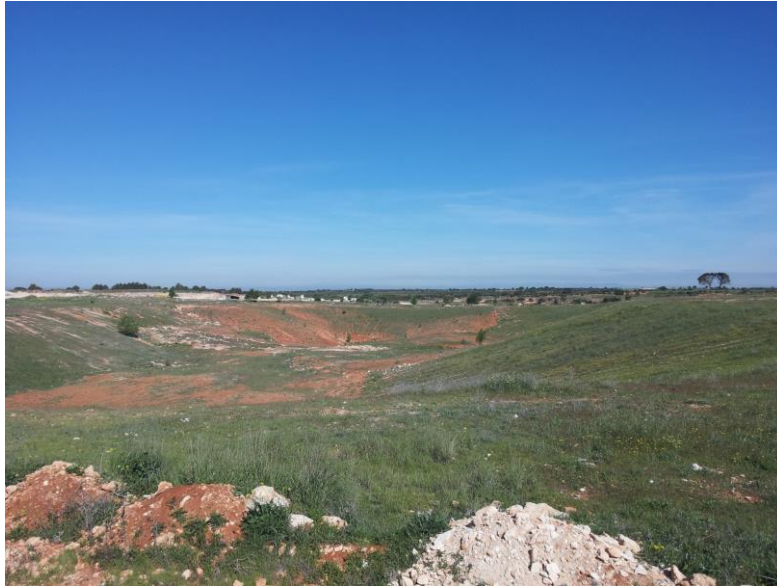
Imagen 18. Detalle de la zona restaurada del antiguo frente 1.

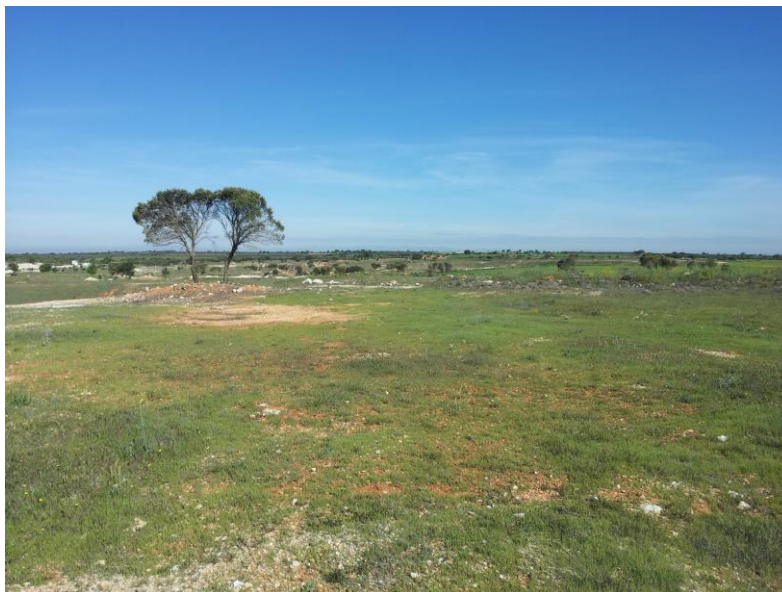
Imagen 19. Detalle de zonas restauradas con los frentes 2 y 3 al fondo.

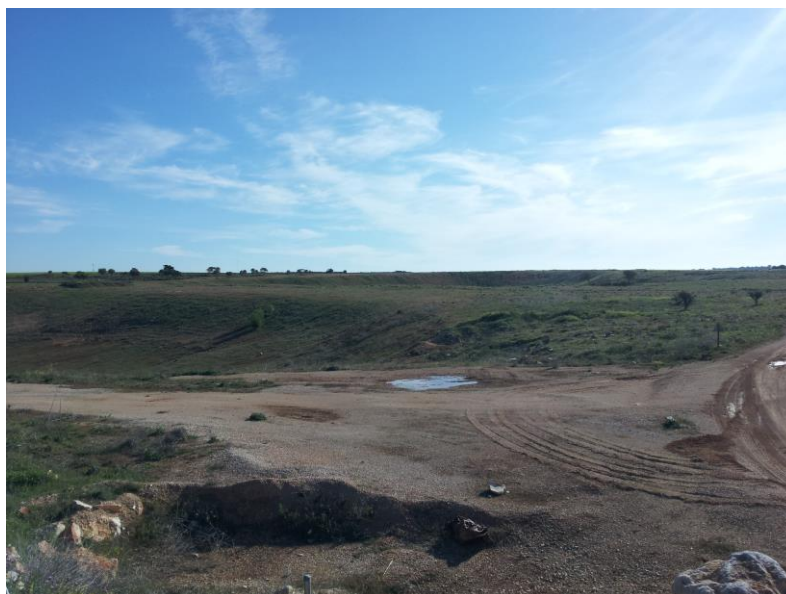
Imagen 20. Detalle de los frentes 2 y 3 restaurados.

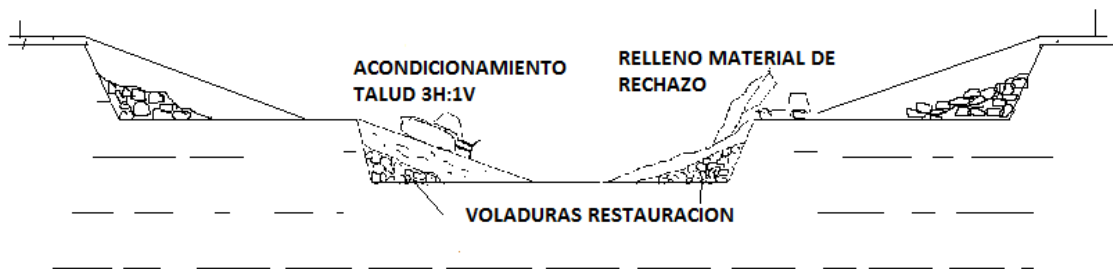
Imagen 31

En retirada se va dejando talud con pendiente de 1V:3H (imagen 31). Como anteriormente se describió al finalizar las labores de arranque en la cota en explotación se procede a dar forma de talud con una relación 1V:3H.

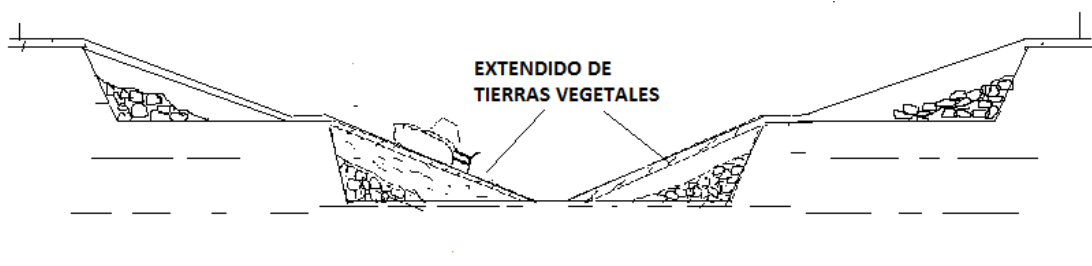
Imagen 32

Cubrimiento tierra vegetal de la zona recién conformado el talud (imagen 32). Después de dar forma al talud se procede a cubrir con la tierra vegetal retirada originalmente al inicio de la explotación de la cota.
