MANUAL DE EVALUACIÓN, REHABILITACIÓN Y REFUERZO DE VIVIENDAS DE BAHAREQUES TRADICIONALES CONSTRUIDAS CON ANTERIORIDAD A LA VIGENCIA DEL DECRETO 052 DE 2002

ASOCIACION COLOMBIANA DE
INGENIERIA SISMICA

FONDO PARA LA RECONSTRUCCIÓN Y DESARROLLO SOCIAL DEL EJE CAFETERO

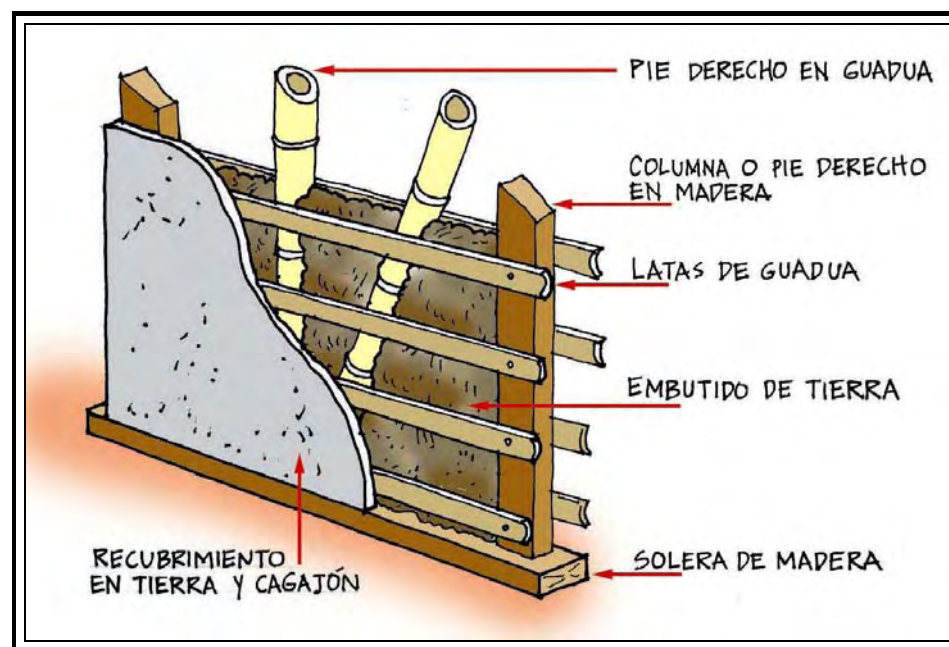
2.3.1 Bahareque de tierra relleno

Este sistema, además del entramado de madera aserrada y guadua o solo de guadua, tiene un relleno de tierra sostenido por latas de guadua y con un recubrimiento con base en cagajón de caballo, tierra y cal.

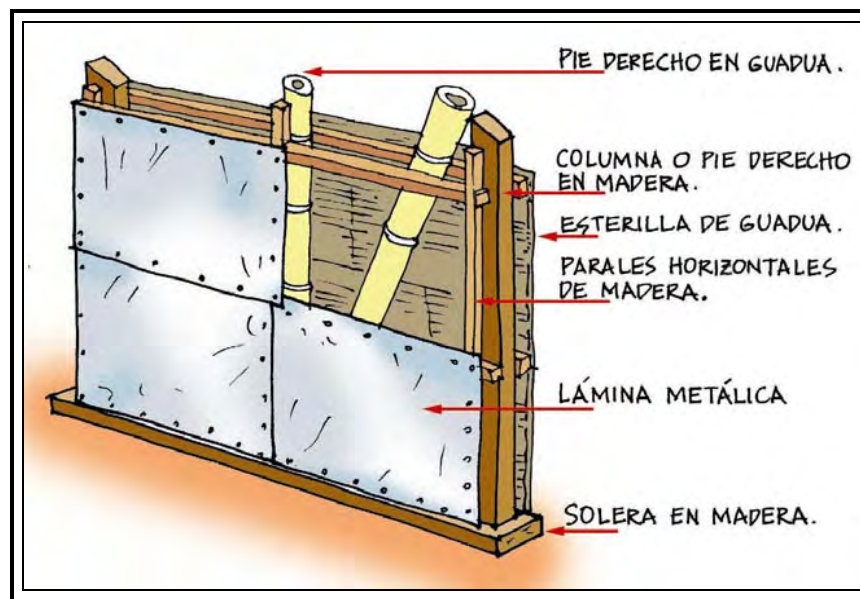
2.5 Bahareque metálico

Este Sistema esta conformado por entramados de madera y guadua con recubrimiento conformado por láminas metálicas. Generalmente, este recubrimiento se utiliza en fachadas, por lo que el muro tiene un lado recubierto con metal y el otro con alguno de los otros tipos de bahareque.

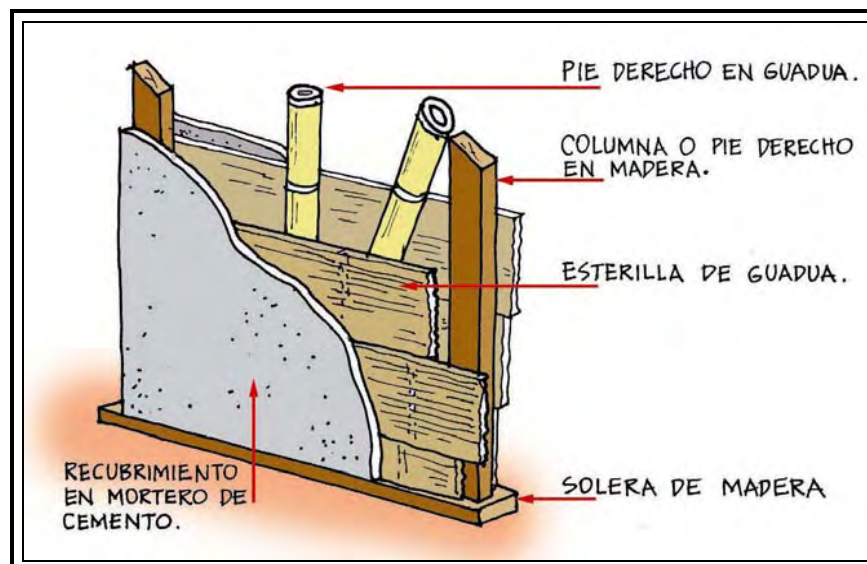
2.6 Bahareque encementado

El bahareque encementado, quizá el sistema más avanzado dentro de la familia de los bahareques tradicionales, está compuesto por entramados de madera y guadua o sólo de guadua, forrados con esterilla de guadua, sobre la cual se aplica un mortero de cemento y arena.

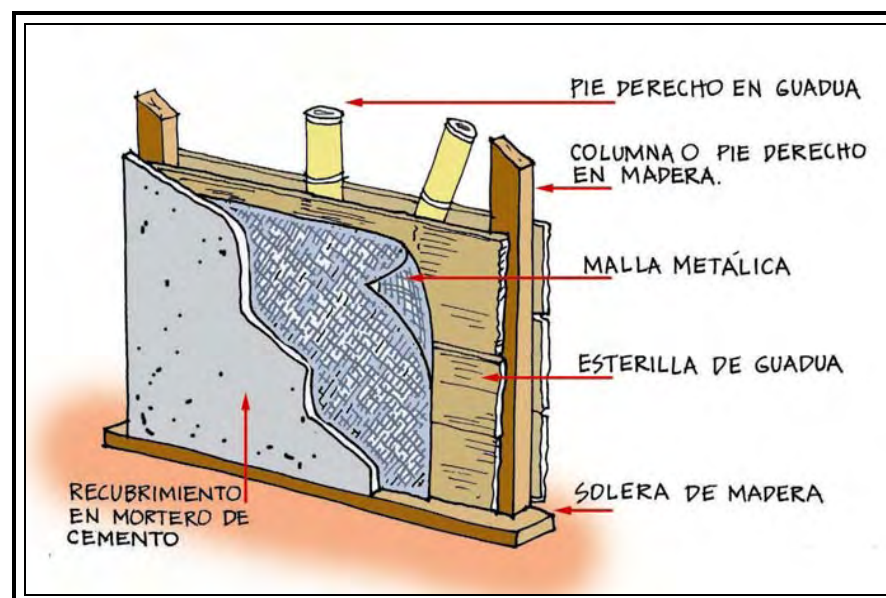
2.7 Bahareque contemporáneo

Bahareque contemporáneo se refiere al bahareque de construcciones nuevas, legalmente amparadas con permiso de construcción, por oficinas de planeación o curadurías, que, por ende, se debe construir como lo estipula La NRS-98 en su capítulo E.7. Basado en los mismos principios que el bahareque encementado tradicional, debe conformarse con base en una serie de requerimientos mínimos que garantizan un mejor sistema de cimentación y una excelente continuidad vertical y horizontal entre sus elementos, de manera que tenga una capacidad sismorresistente que permita su construcción en cualquier zona, independientemente de su grado de amenaza sísmica.

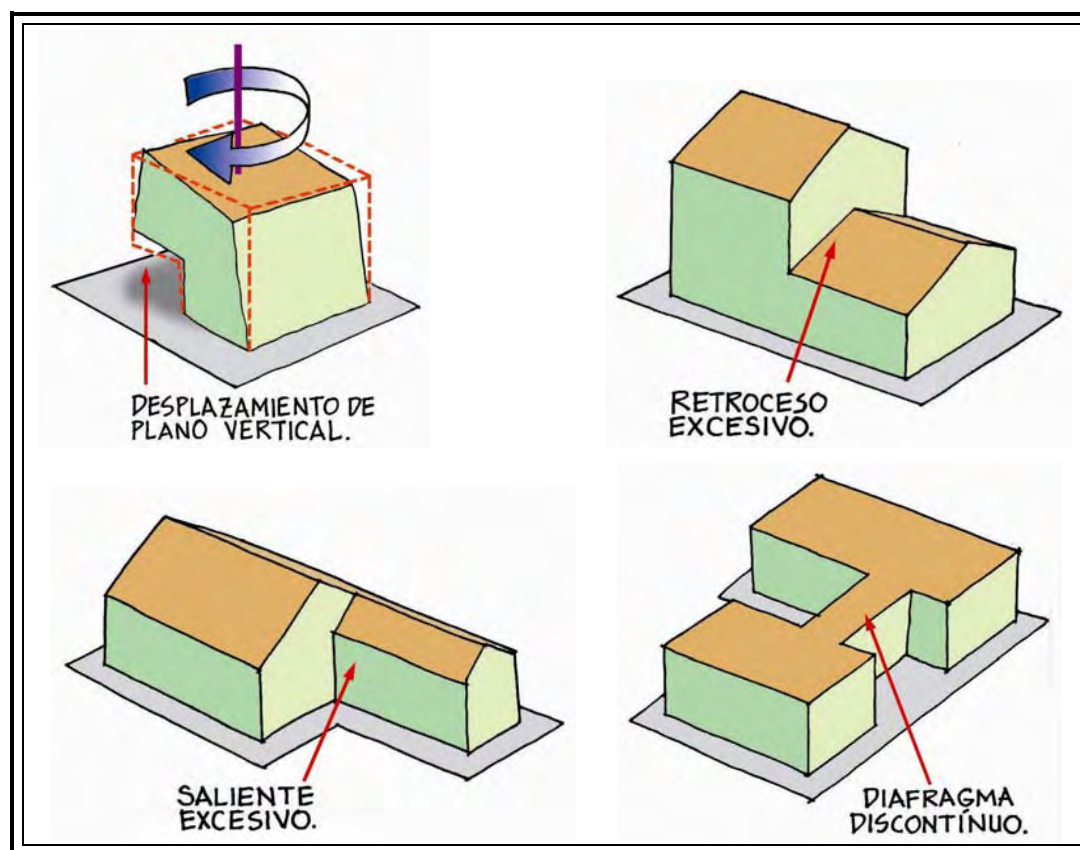
3.1.1 Irregularidades

Una configuración arquitectónica que adolece de irregularidades, tanto en planta como en altura, puede resultar en vulnerabilidades importantes ante fuerzas sísmicas, por la posibilidad de concentración de tensiones en sitios de cambios bruscos de rigidez, aparición de torsiones globales por irregularidad en la distribución de masas y de rigideces, etc.

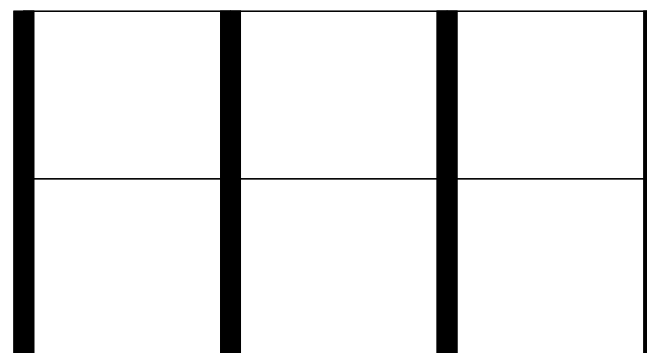
Para que una edificación no experimente efectos nocivos de torsión global, debe tener un número significativo de muros, homogéneamente distribuidos en planta, en ambas direcciones. Distribución asimétrica de o ausencia de muros en una dirección, resulta en disminución de la seguridad de la edificación.

AUSENCIA DE MUROS EN UNA DIRECCIÓN

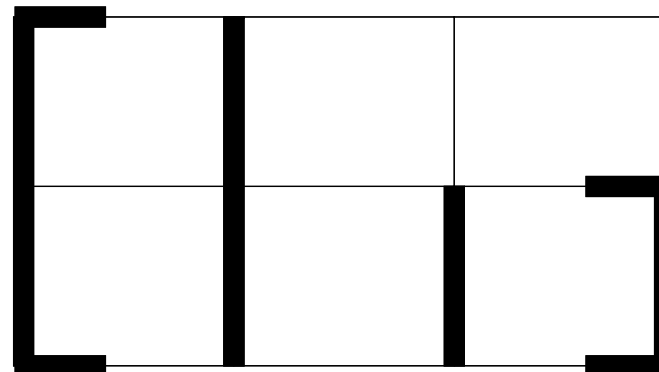
DISTRIBUCIÓN ASIMÉTRICA DE MUROS

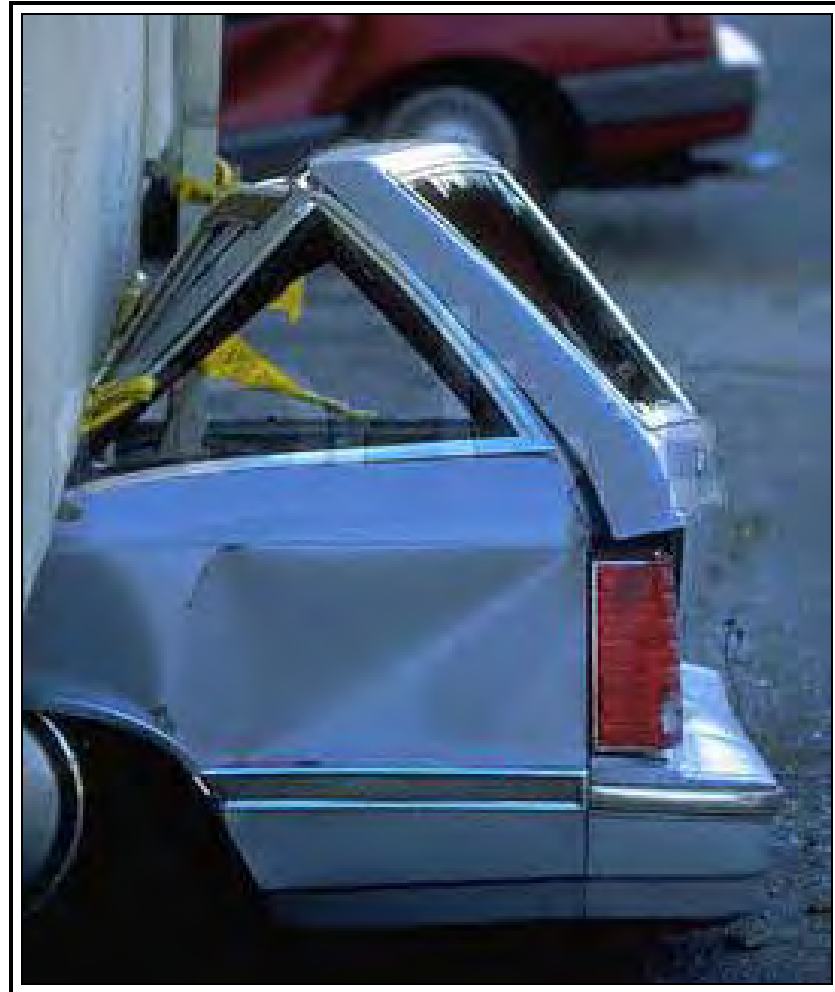
Una distribución asimétrica de muros en la altura puede resultar en un piso inferior con menos muros que otro superior, lo que constituye un piso débil. Ante cargas laterales significativas, el piso débil puede colapsar.

Colapso de edificación por piso débil

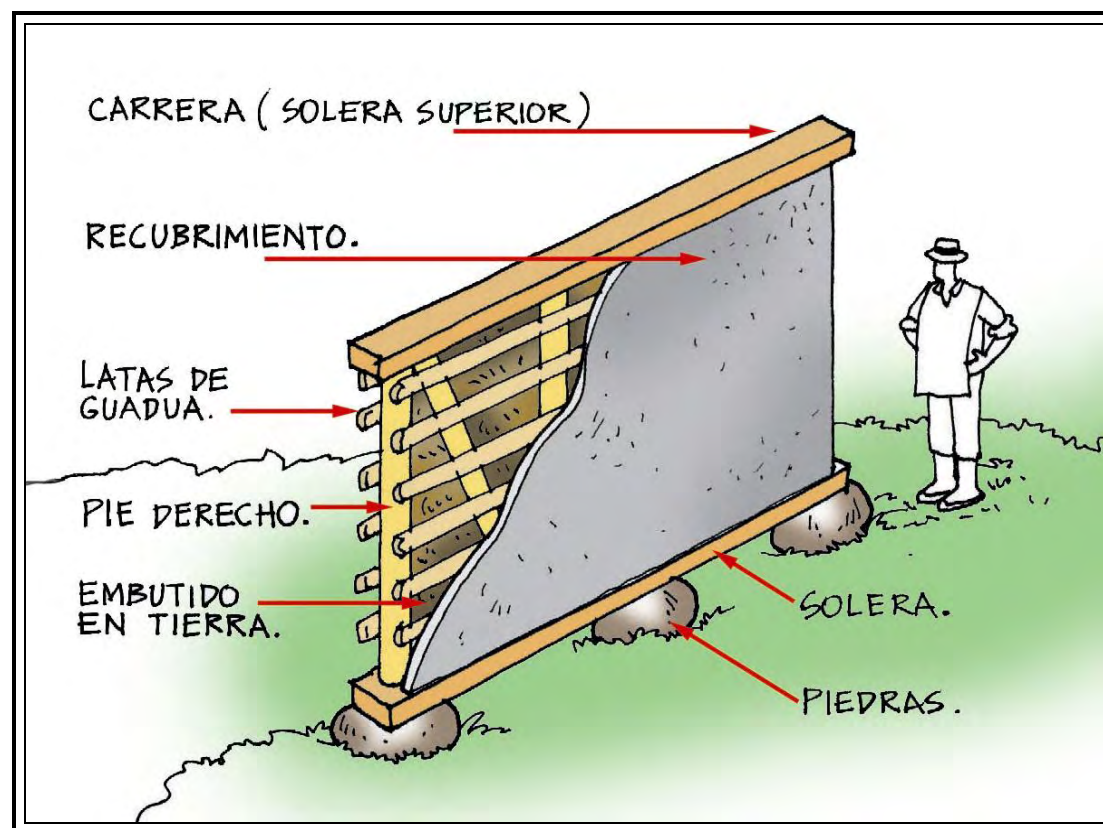
Cimentaciones de piedra sobre terreno: Este tipo de cimentación es muy común en las viviendas rurales. Su inestabilidad hace que cualquier punto de la casa pueda perder apoyo con facilidad.

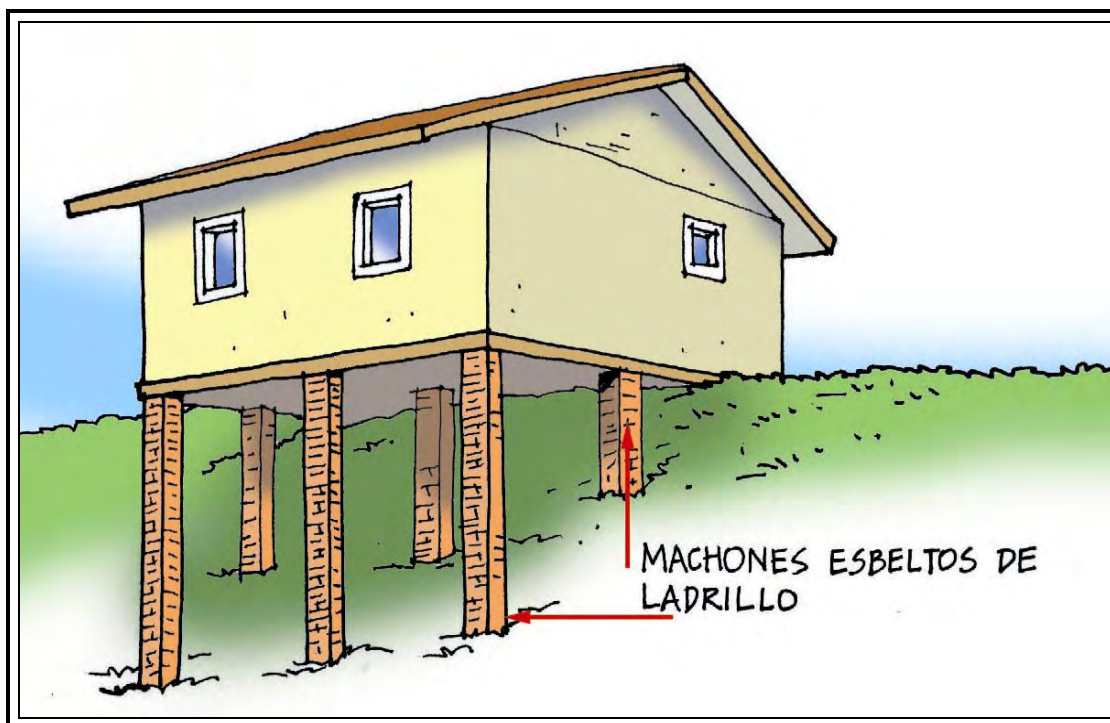
Pilares (machones) de ladrillo: En la construcción de viviendas de bahareque en ladera es muy común encontrar este tipo de elementos para resolver la diferencia de nivel; en algunos casos estos machones son muy esbeltos alcanzando alturas superiores a los cuatro metros lo que aumenta dramáticamente su inseguridad.

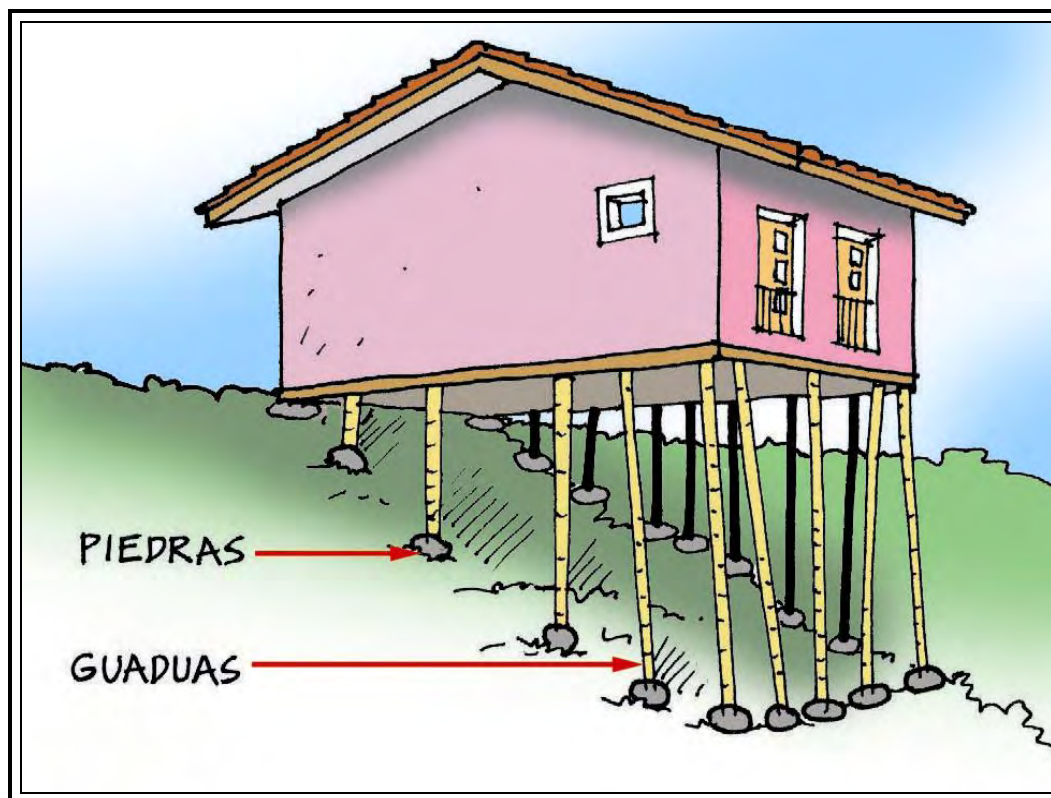
Entramados de guadua: Este sistema también se utiliza para resolver desniveles en la construcción en ladera. Consiste en un montón de guaduas dispuestas sin ningún orden ni arriostamiento, que por lo general sostienen la vigas cargueras del entramado de piso, apoyadas en el terreno por medio de piedras; el sistema es inestable ante cargas horizontales.

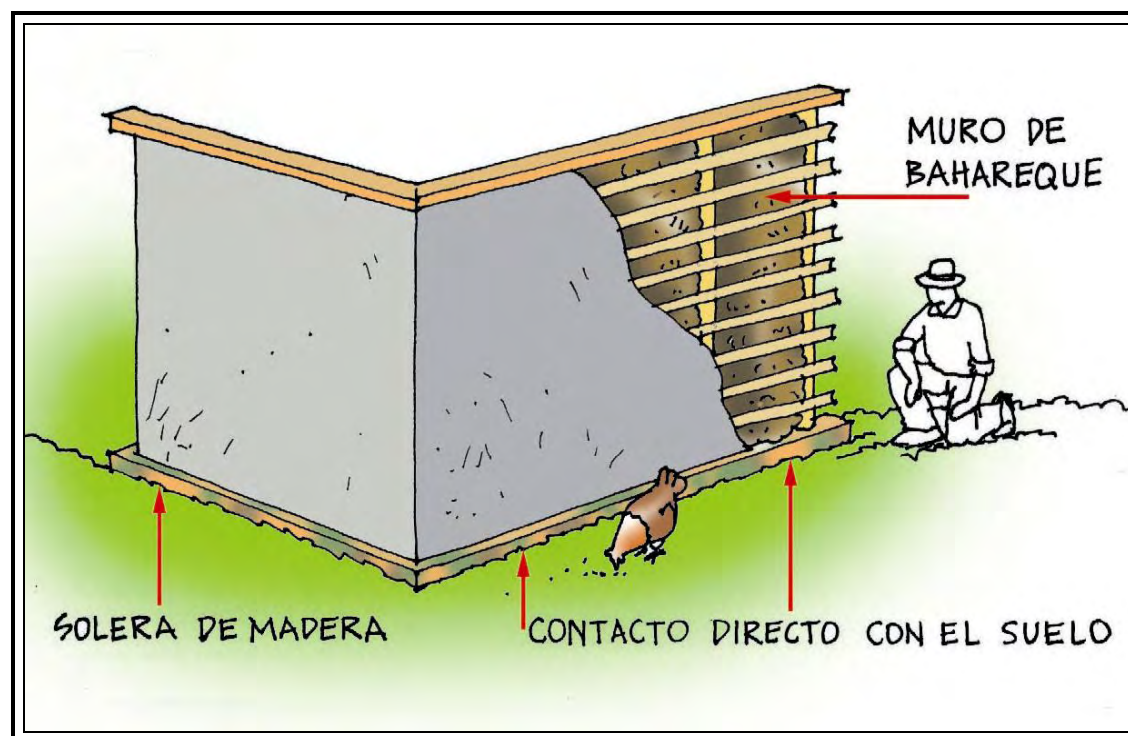
Ausencia de cimentación: En algunos casos las viviendas no tienen ningún sistema de cimentación, las cargas se transmiten al suelo directamente por los elementos de madera del diafragma de entrepiso o de los muros.

Ausencia de sistema de cimentación: Como ya se anotó, muchas viviendas de bahareque tradicional carecen de un sistema de cimentación. Además, aún así lo tengan, en muchas ocasiones, el sistema de cimentación es precario o incidental, no planeado racionalmente, careciendo de vigas de cimentación continua, o de diafragma definido. Es común que la cimentación sea heterogénea, mezclando piedras con machones y vigas de concreto ciclópeo.

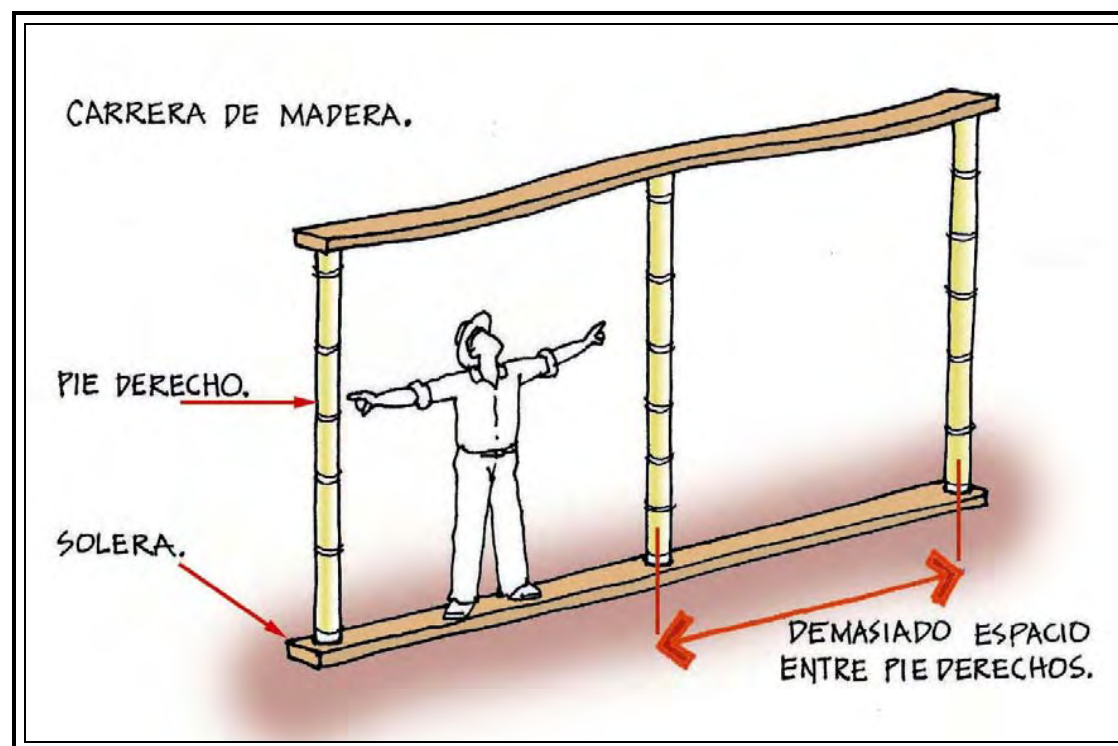
Espacio excesivo entre pie-derechos: El exagerado espacio entre pie-derechos afecta el correcto funcionamiento de los muros de bahareque pues pueden presentarse flexiones en las soleras superiores.

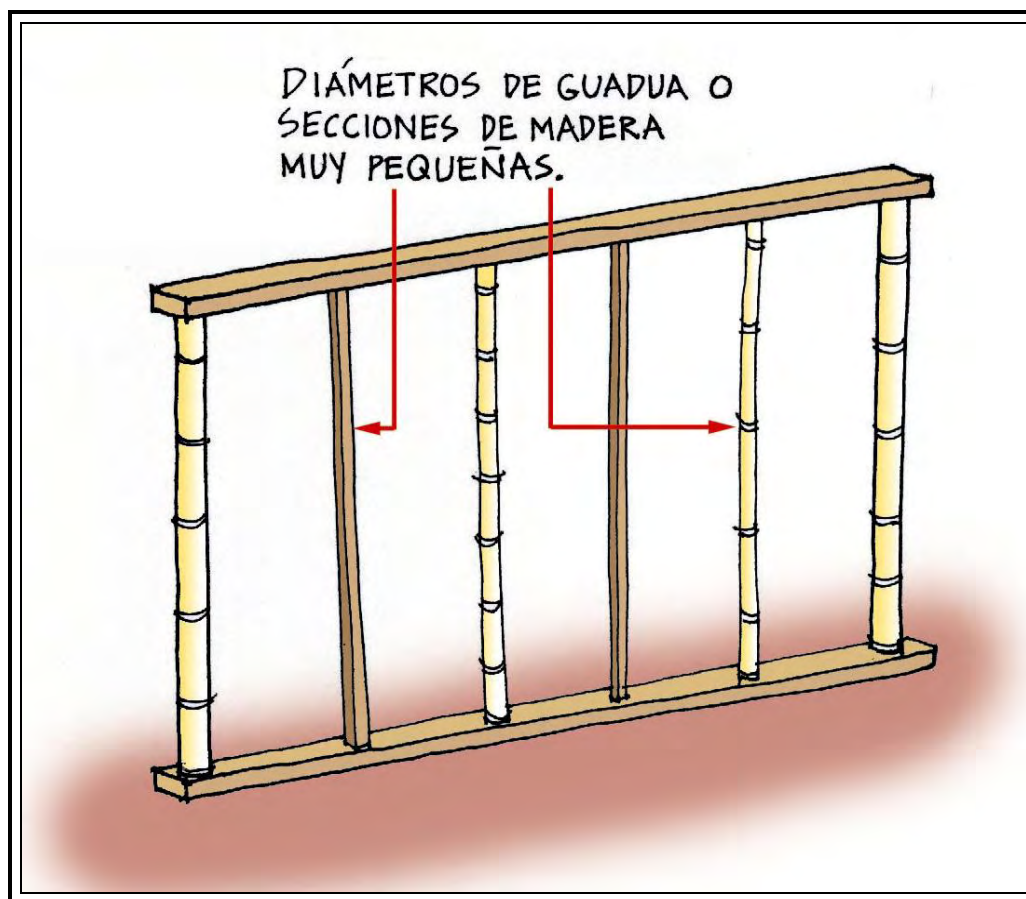
Diámetros de guadua o secciones de madera muy pequeñas: La utilización de guaduas y maderas con secciones pequeñas pueden ser insuficientes para transmitir la carga impuesta y generar sobreesfuerzos en los materiales que causen fallas locales, principalmente de pandeo.

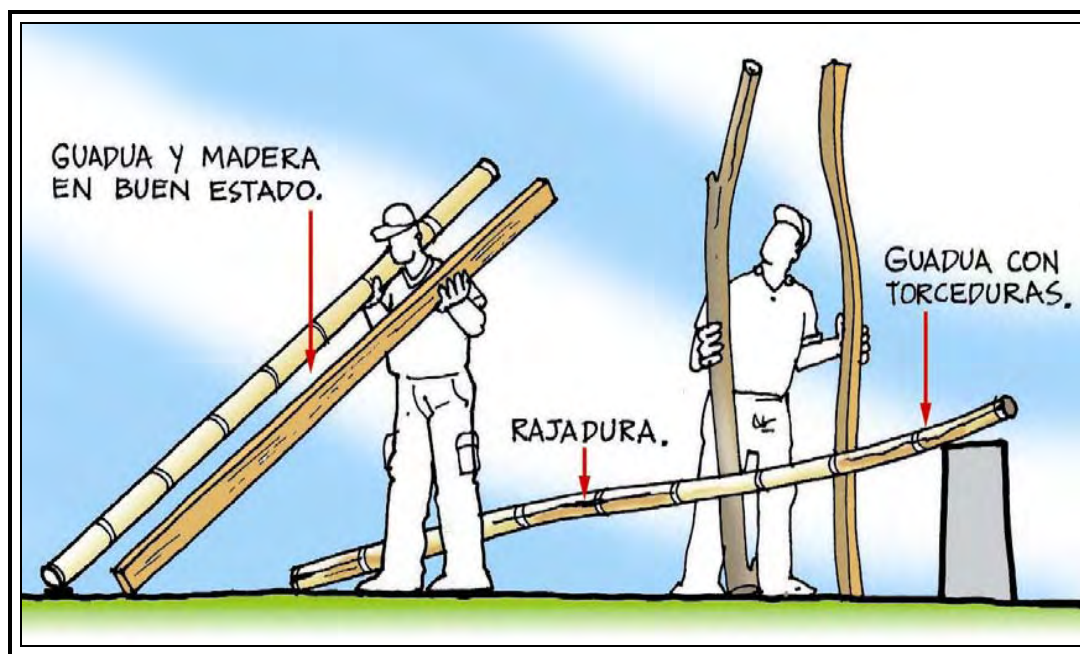
Imperfecciones en la madera y guadua: Las imperfecciones como nudos, corteza, rajaduras, en la madera, y torceduras, rajaduras, perforaciones por insectos, en la guadua pueden generar un debilitamiento de la estructura.

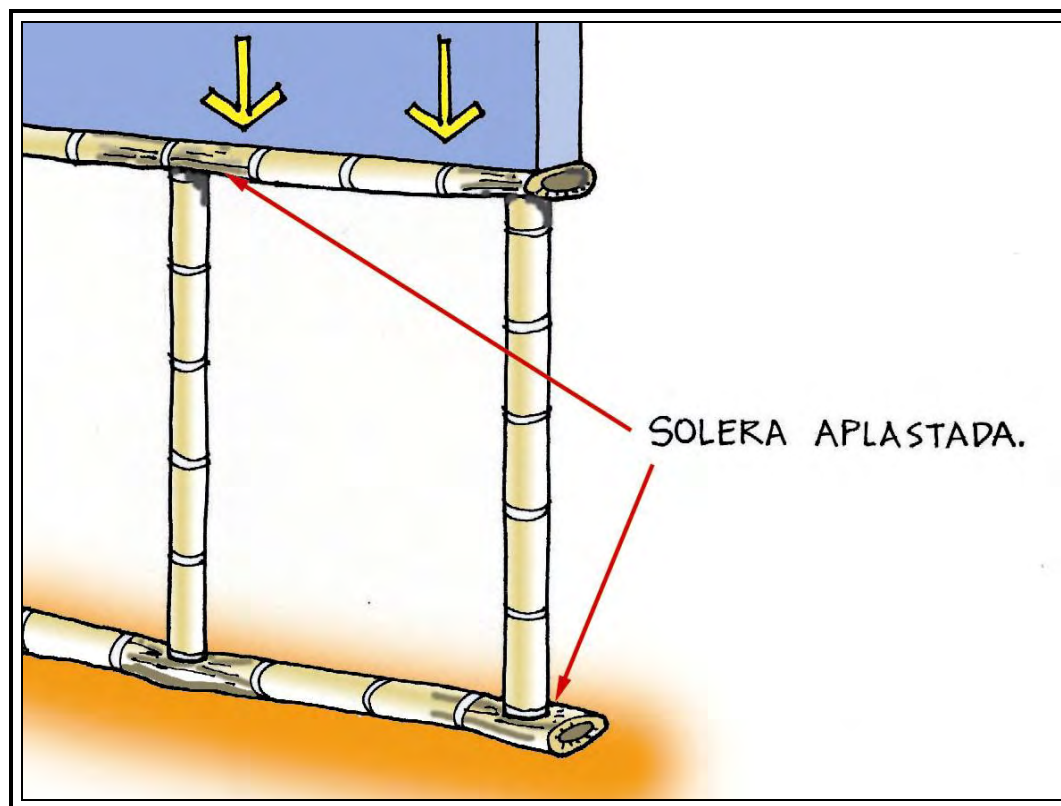
Soleras y carreras de guadua aplastadas: Cuando se utilizan elementos de guadua en las soleras y carreras es muy común que se presenten aplastamientos de su sección transversal, aún así se hayan rellenado los cañutos con mortero.

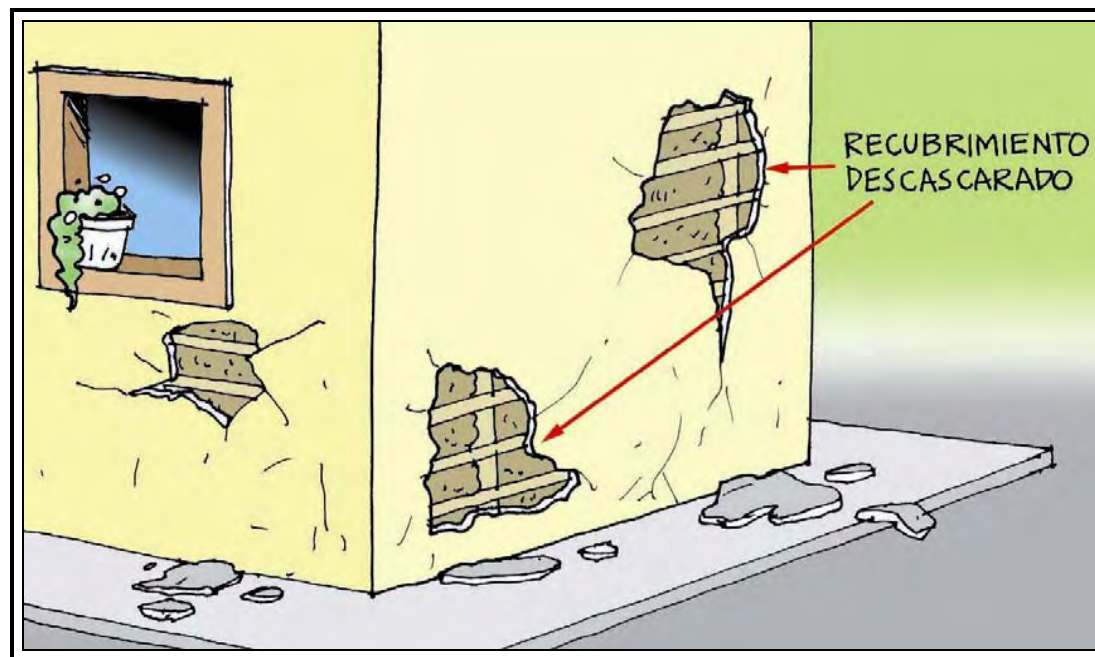
Recubrimientos de cagajón con poco contenido de cal:
Cuando los recubrimientos de cagajón tienen muy poco contenido de cal, tienden a descascararse con facilidad.

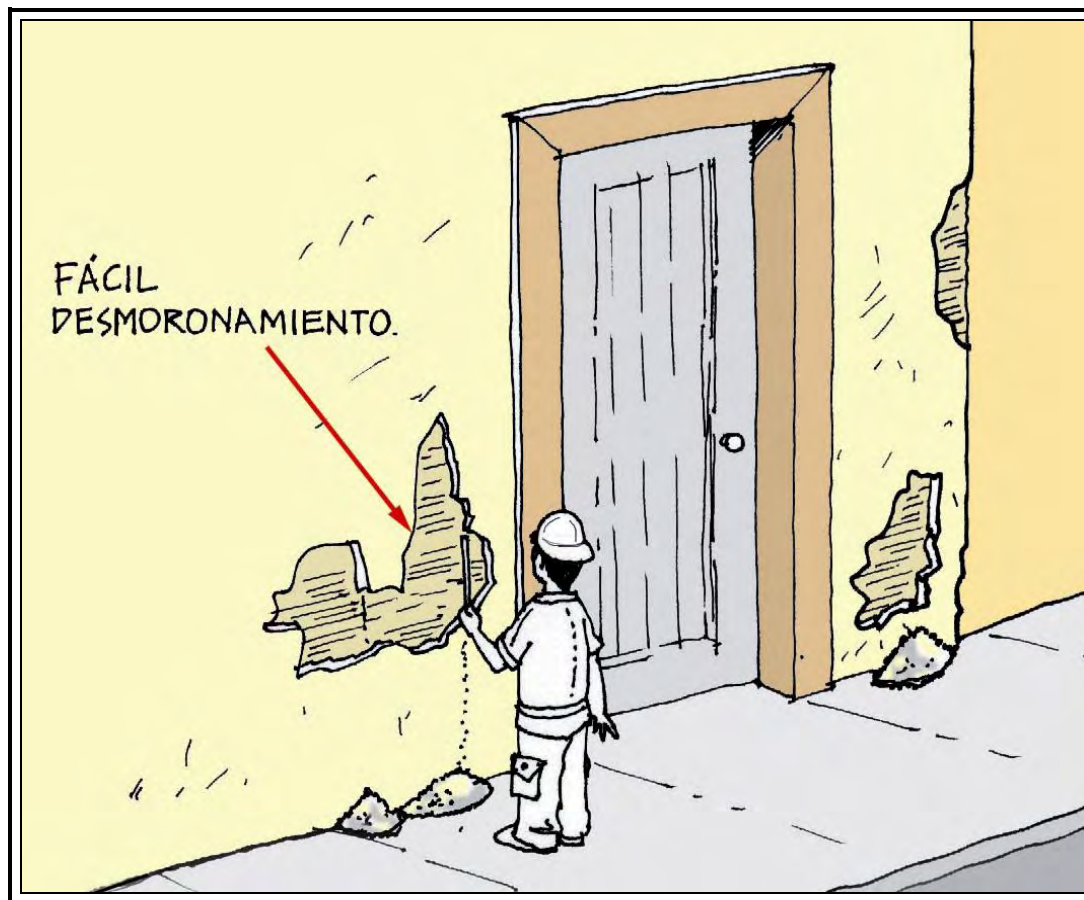
Recubrimientos de mortero con poco contenido de cemento: Similarmente, cuando los morteros tienen muy poca cantidad de material cementante tienden a desmoronarse con facilidad.

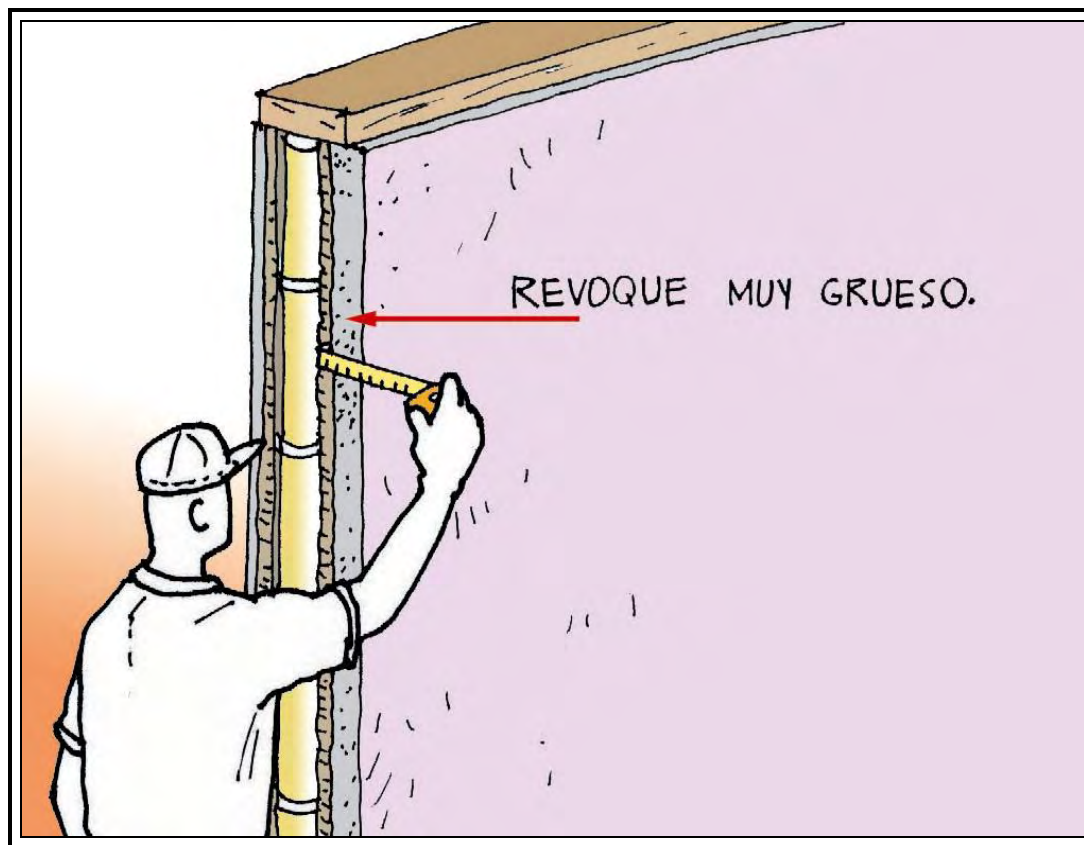
Revoques de cemento demasiado gruesos : Una de las virtudes del sistema estructural de bahareque encementado es su bajo peso, pero cuando este tiene recubrimientos con más de 20 mm de espesor se le está aportando masa en exceso y, por consiguiente, también se aumenta la exigencia ante fuerzas horizontales. Además, el exceso de espesor no contribuye efectivamente al trabajo estructural del muro.

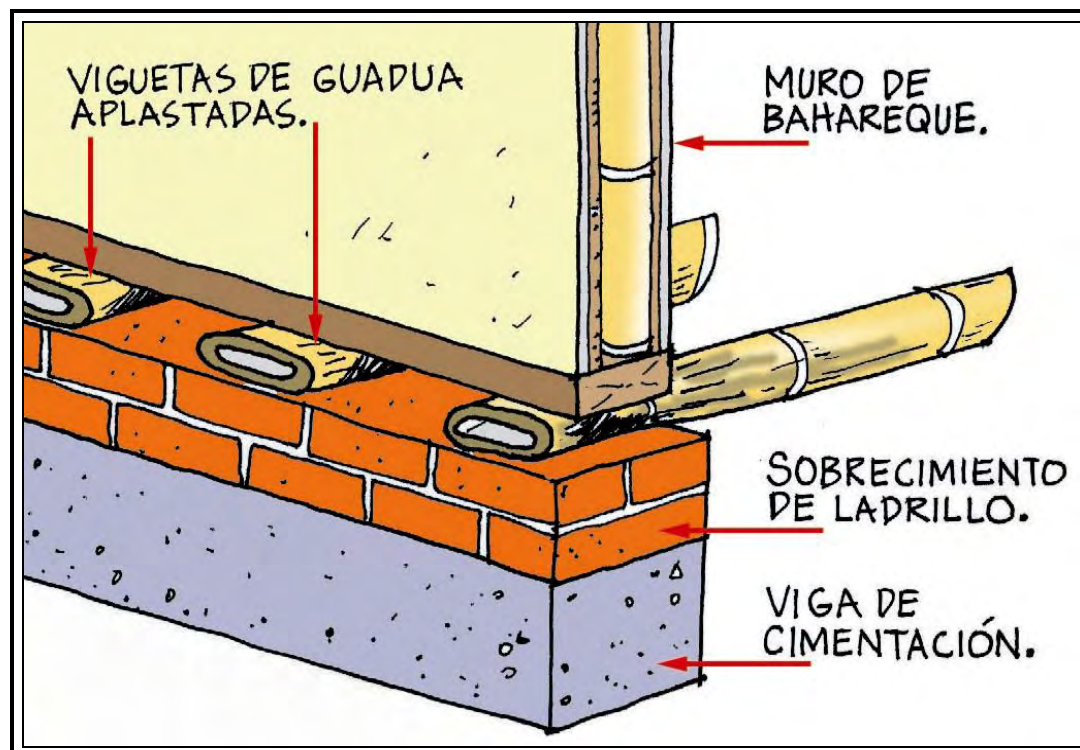
Aplastamiento de guaduas:

Cuando los sistemas de entrepiso se estructuran con viguetas de guadua, la carga transversal a los cañutos termina por aplastar la guadua, aún si se rellenan los cañutos con mortero.

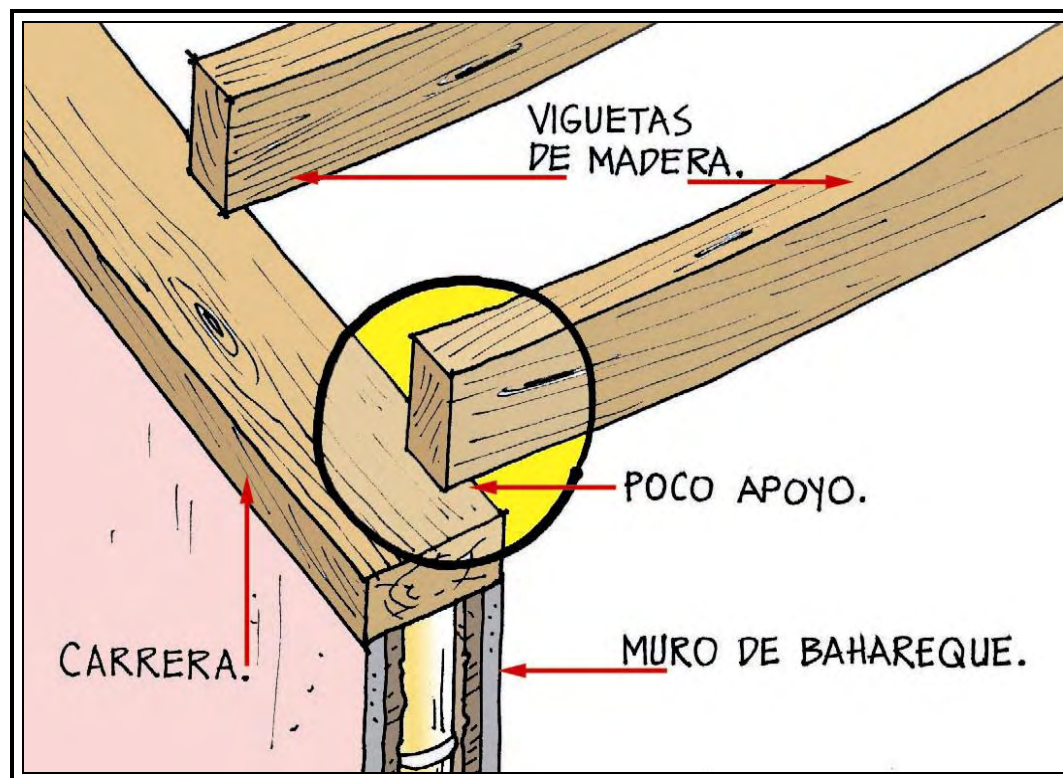
Insuficiente superficie de apoyo de las viguetas de entrepiso: Cuando el sistema de entrepiso no tiene la suficiente superficie de apoyo las deformaciones de la estructura ante cargas horizontales importantes pueden ocasionar la pérdida de sustentación y el colapso parcial o total de la edificación.

Cuando la superficie de apoyo del entrepiso es muy pequeña se puede perder el apoyo en un sismo causando daños considerables en la edificación.

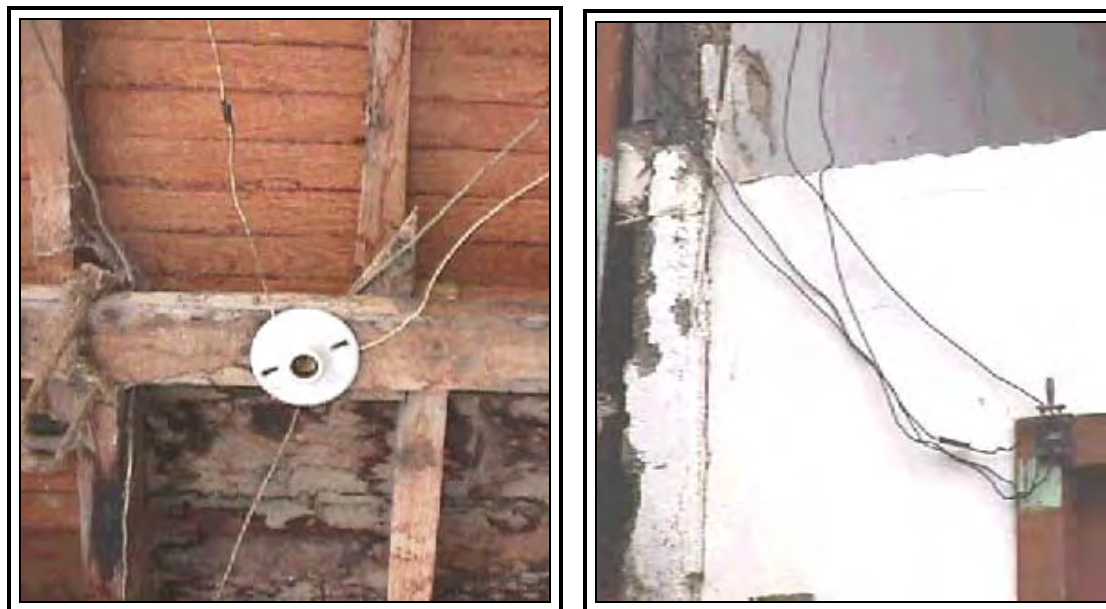
- ✓ Distribución no planificada de la red (ausencia de diseño eléctrico),
- ✓ cableado superficial de la red (ausencia de ductos de conducción),
- ✓ cables o alambres mal empalmados,
- ✓ circuitos sobrecargados,
- ✓ accesorios eléctricos sobrepuestos (tomacorrientes, interruptores y lámparas).

Cables a la vista, con empalmes inseguros.

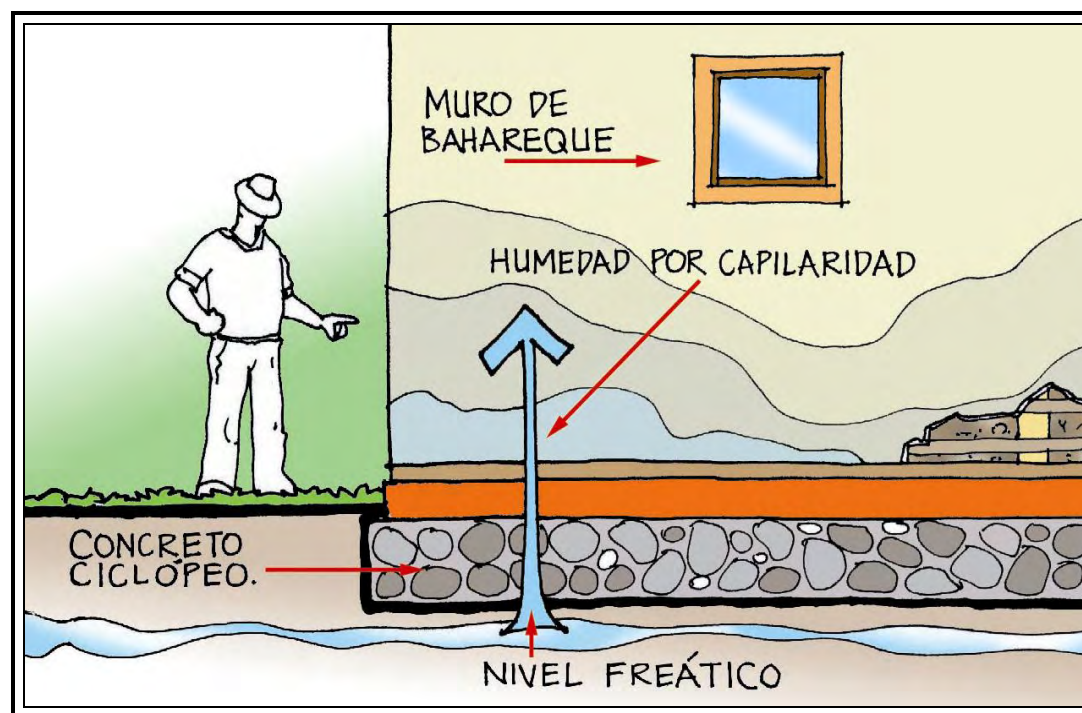
3.2.8 Falta de barreras impermeables

Si no se instalan barreras impermeables entre concretos, morteros y rellenos de tierra y el bahareque, la humedad contenida en estos materiales puede migrar hacia el bahareque. Así mismo, la humedad puede permear por capilaridad desde la cimentación.

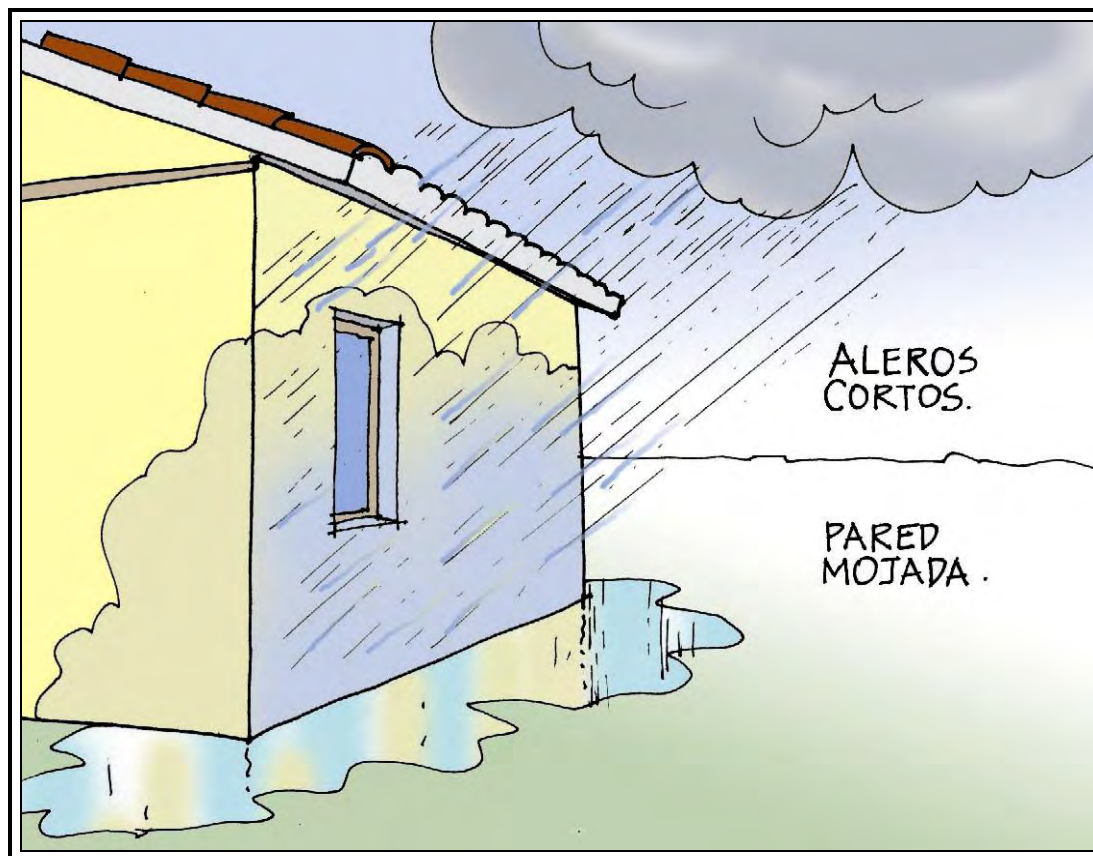
3.2.9 Aleros cortos

La falta de aleros es una fuente obvia de humedad en los muros.

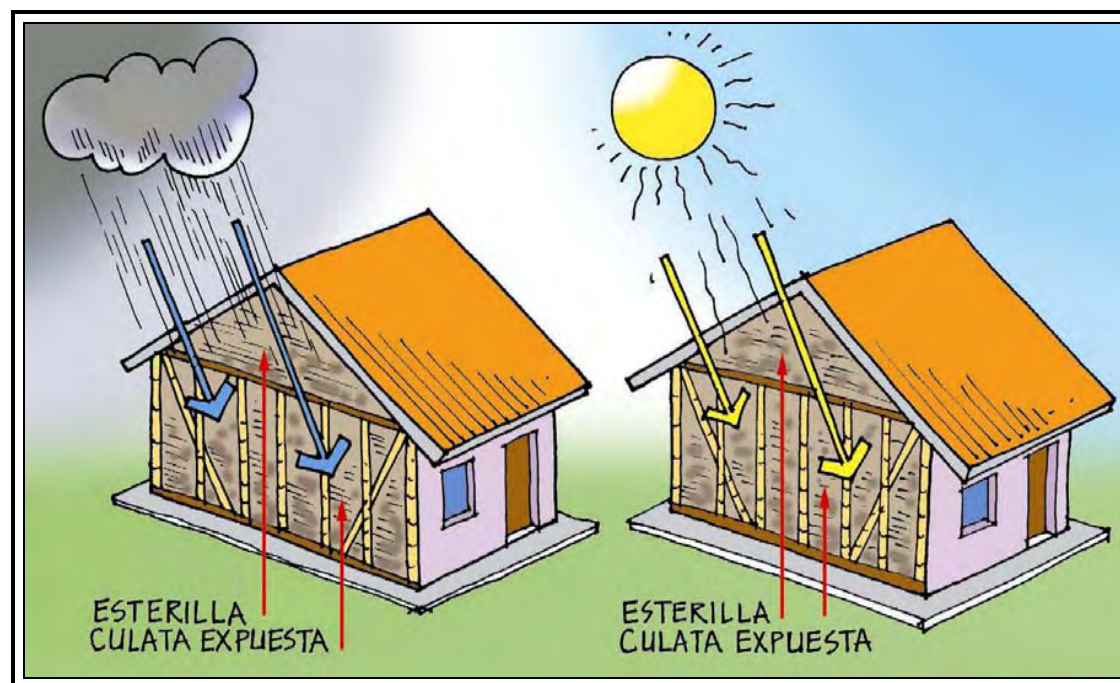
3.2.10 Falta de recubrimiento

Por lo general se presenta en las culatas laterales de la edificación y expone la estructura a una fuente sustancial de humedad y rayos solares.

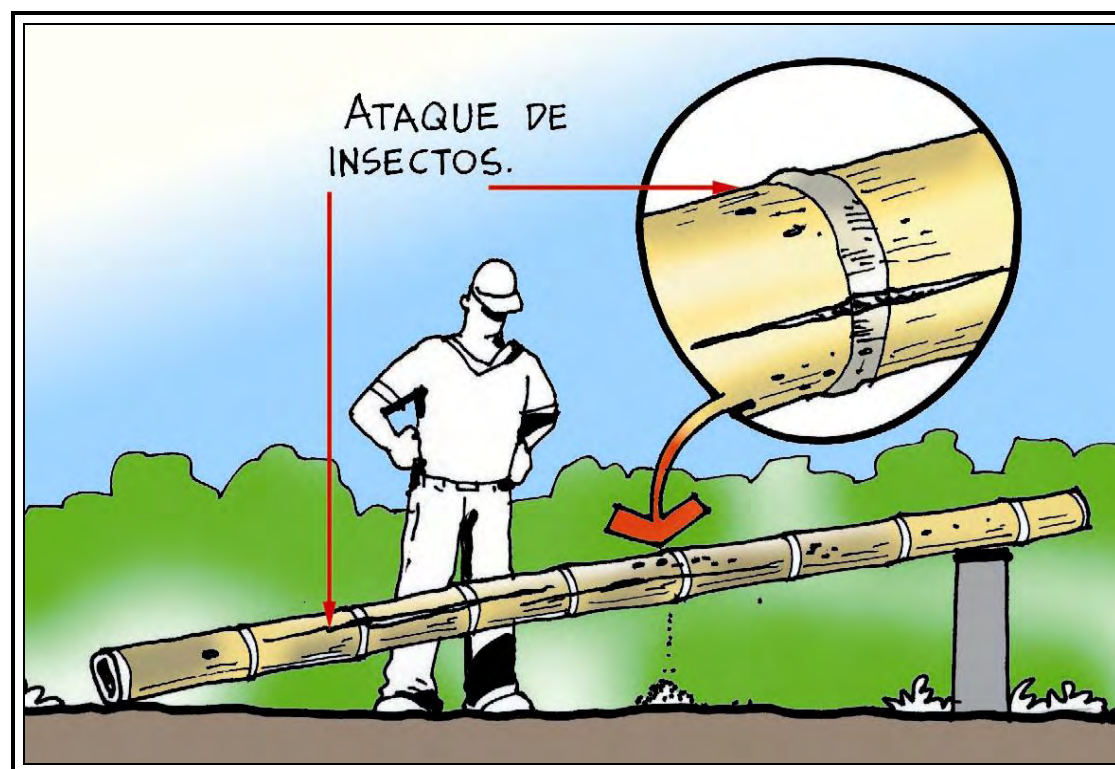
3.2.12 Guaduas cortadas sin completar su periodo de maduración

Las guaduas que no han alcanzado una edad mínima de cuatro a cinco años son más susceptibles a sufrir ataques de insectos que guaduas de mayor edad.

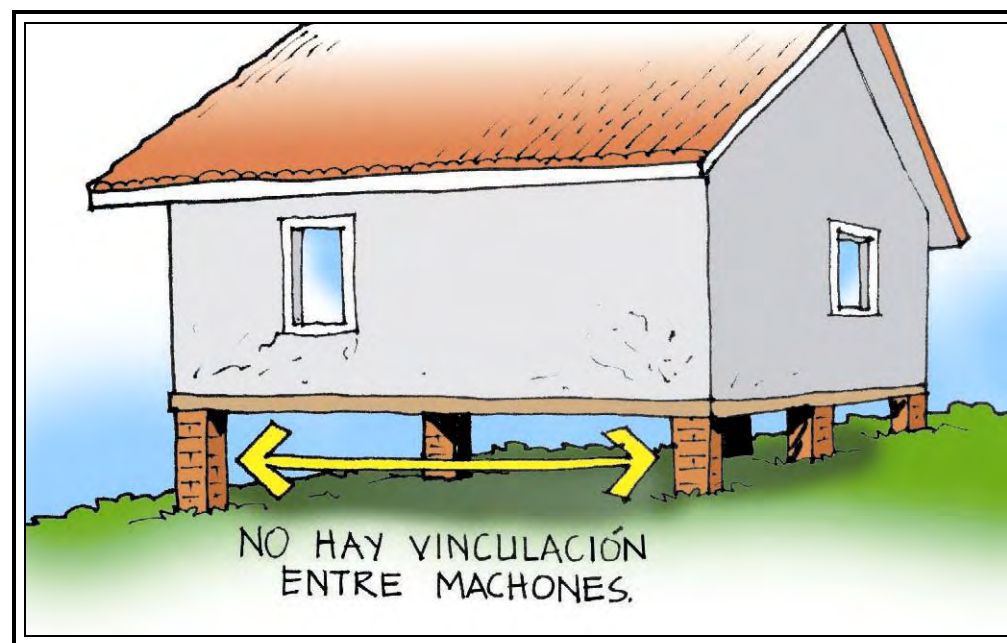
Machones de ladrillo o concreto sin ninguna vinculación entre si: En las viviendas cimentadas sobre machones de ladrillo o de concreto, es común que no exista arriostamiento alguno contra movimiento lateral del sistema ocasionando inestabilidad ante fuerzas horizontales.

c. Desplome de machones de mampostería o concreto : Debido a que estos sistemas de cimentación por lo general carecen de estructuración adecuada, su respuesta a eventos sísmicos es muy deficiente, pues no se comportan de manera monolítica y en muchos caso pueden provocar el colapso de la edificación.

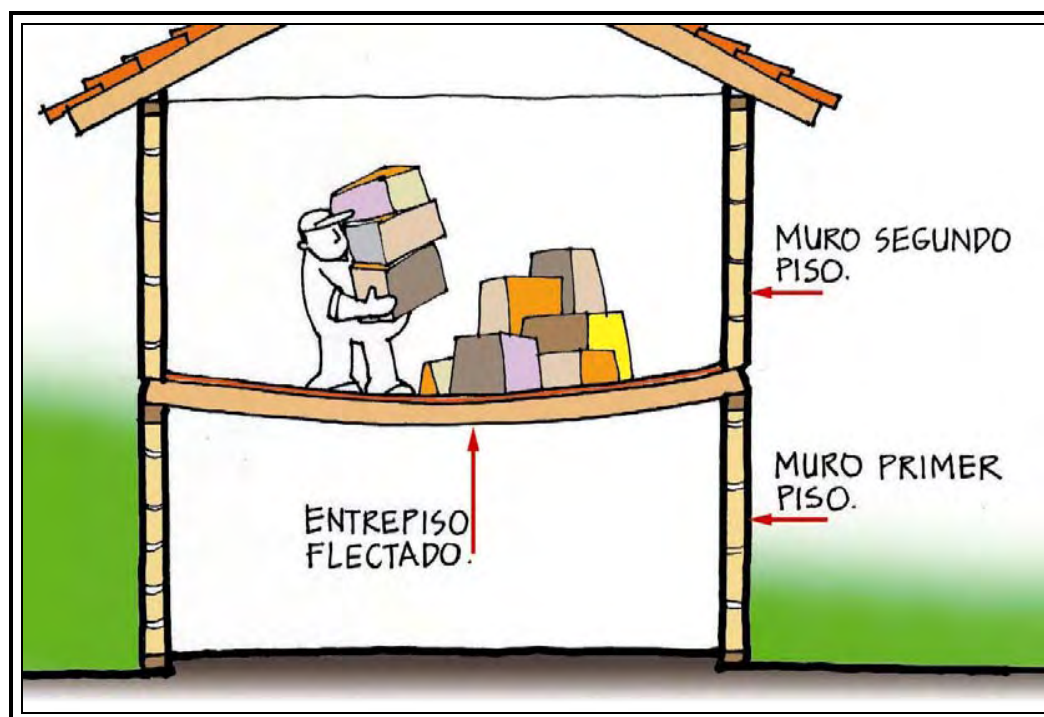
Secciones inadecuadas: La ausencia generalizada de diseño estructural alguno, muchas veces resulta en secciones de madera insuficiente para soportar las cargas de servicio del entrepiso, sin deformarse excesivamente e, inclusive, estar peligrosamente cerca del límite de su resistencia última.
