MANUAL DE EVALUACIÓN, REHABILITACIÓN Y REFUERZO DE VIVIENDAS DE BAHAREQUES TRADICIONALES CONSTRUIDAS CON ANTERIORIDAD A LA VIGENCIA DEL DECRETO 052 DE 2002

ASOCIACION COLOMBIANA DE
INGENIERIA SISMICA

FONDO PARA LA RECONSTRUCCIÓN Y DESARROLLO SOCIAL DEL EJE CAFETERO

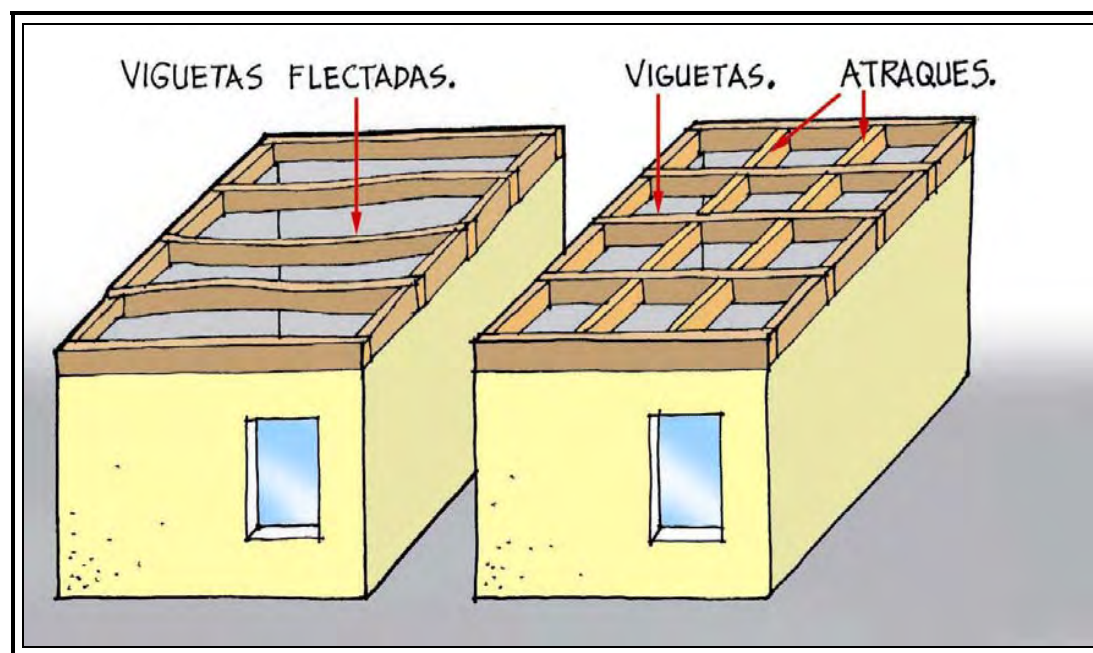
Falta de atraques: La falta de atraques, o riostras laterales entre sus elementos, puede hacer que los entrepisos no se comporten como un diafragma, deformándose exageradamente bajo carga horizontal, de manera que ésta no se transmita adecuadamente a los muros que deben soportar el entrepiso.

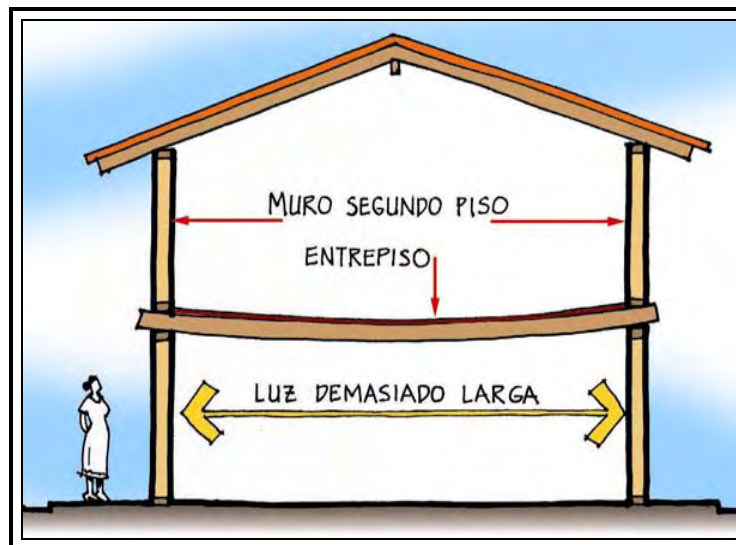
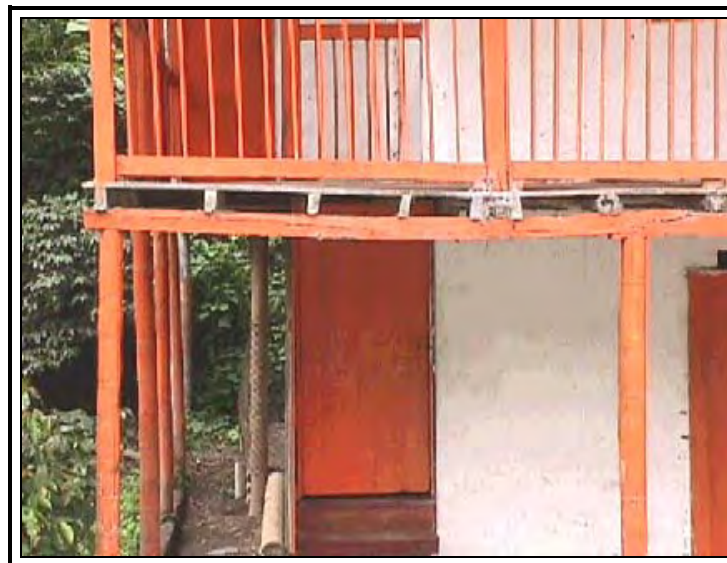
Luces demasiado largas: Es común encontrar luces de entrepiso muy largas, sobre todo en edificaciones con locales comerciales en el primer piso, lo que provoca que las viguetas se deformen excesivamente.

Flexión de elemento por longitud excesiva para el tamaño de la sección

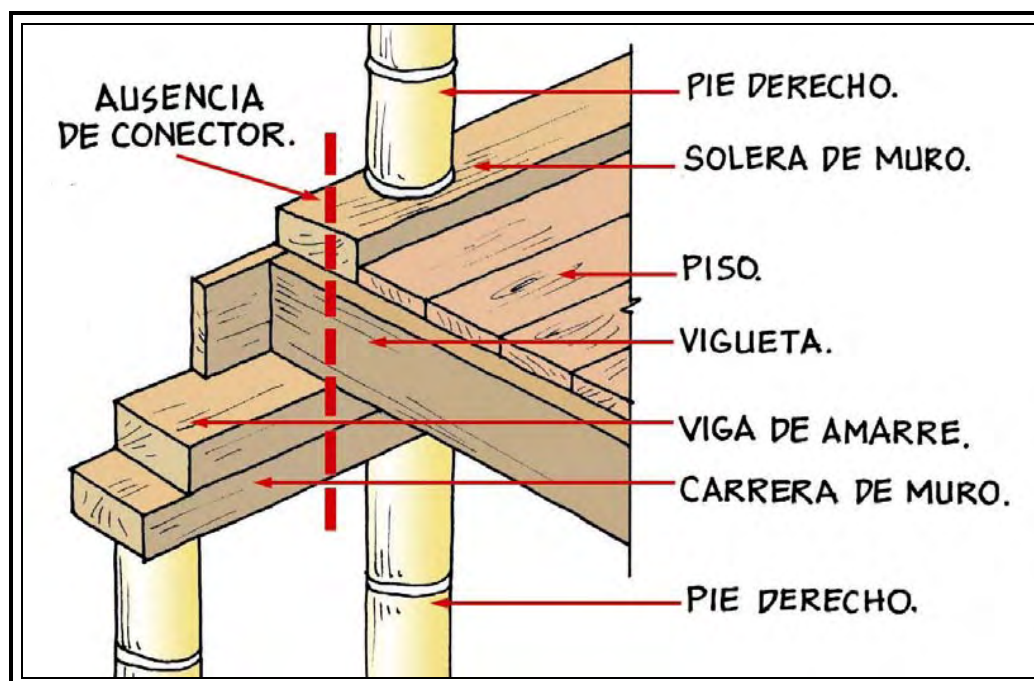
Falta de conexión entre el sistema de entrepiso con los muros: Esto se presenta en casi la totalidad de las estructuras de bahareque tradicional. La continuidad vertical inexistente puede generar la pérdida de apoyo del diafragma de entrepiso sobre los muros y ocasionar el colapso de la edificación.

Este daño se presenta por la falta de elementos conectores entre los muros y el diafragma de entrepiso; el componente vertical de las aceleraciones sísmicas contribuyen a reducir las fricciones entre muros y entrepisos o cimentaciones.:

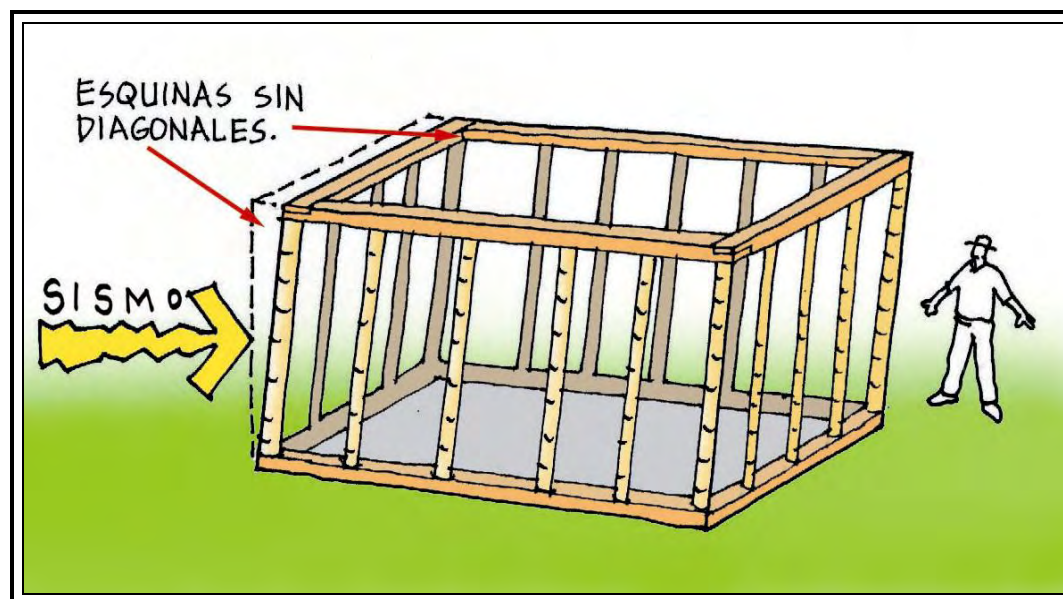
Falta de arriostramiento en las esquinas de los muros: La falta de diagonales en las esquinas de las construcciones disminuyen notablemente la capacidad ante fuerza horizontal.

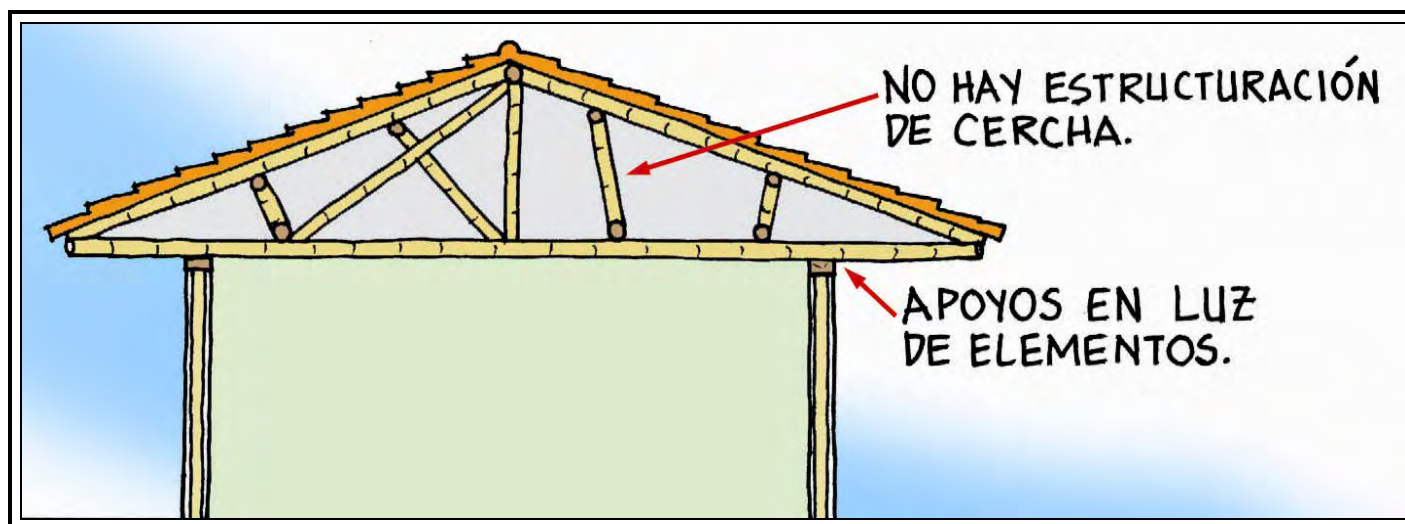
Entramados de cubierta sin estructuración: La preocupación de los constructores de bahareque tradicional se circunscribía generalmente al soporte del peso de las tejas y su transmisión vertical a los muros, cuidando la geometría impuesta por las necesidades de cobertura y evacuación de la lluvia, en concordancia con las formas tradicionales de la planta de la construcción. En general, la estructuración de cubierta no obedece a conceptos de conformación de cercha o celosía, en el sentido técnico estructural. Es más bien, una imitación descuidada de ese entramado con el fin de sostener el peso de las tejas y cumplir con cubrir la planta y atender el efecto de la lluvia.

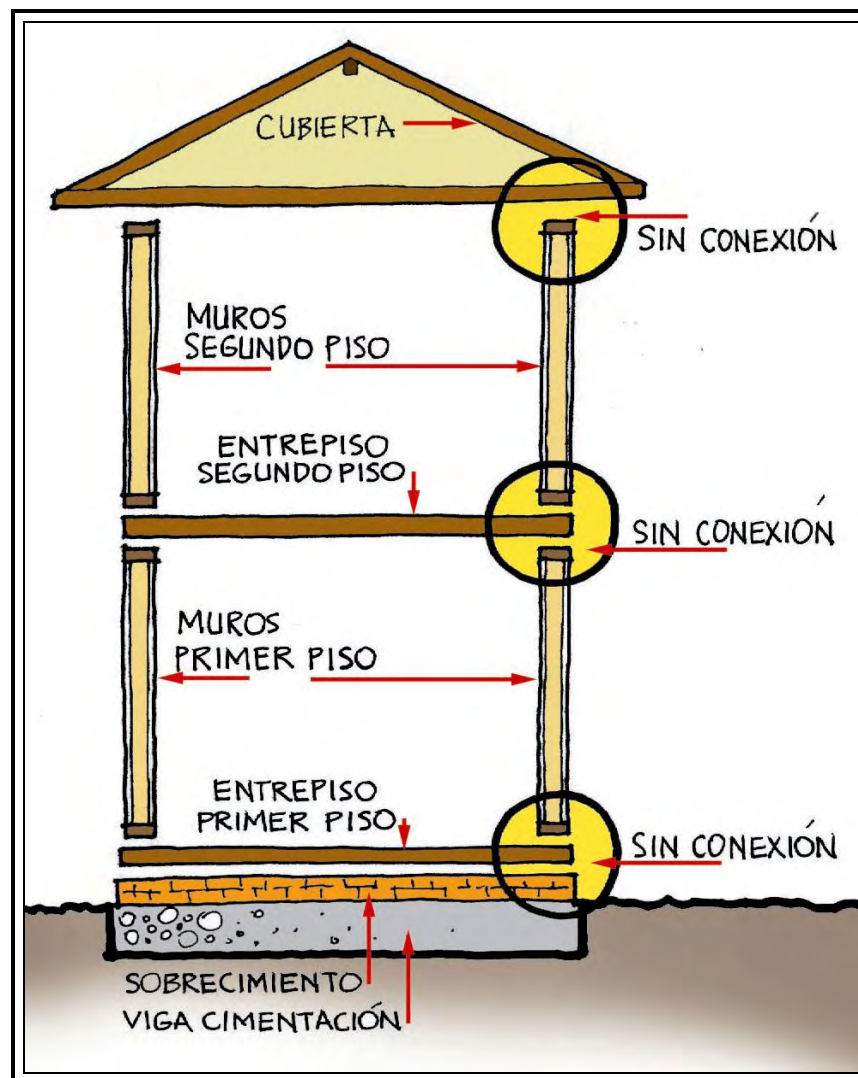
3.3.6 Continuidad vertical

Es común la falta total de continuidad vertical de la estructura en edificaciones de bahareque tradicional. No hay presencia de conectores entre los diferentes niveles de la edificación.

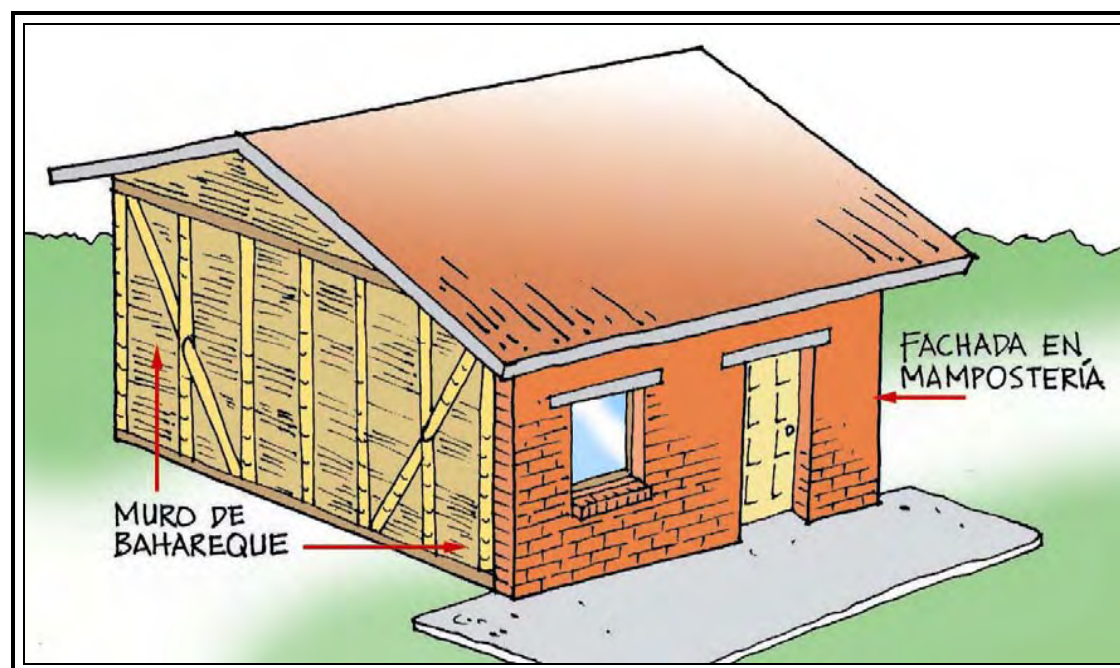
Fachadas o muros interiores en mampostería: Este tipo de adiciones, que es muy común y que se considera por lo general como una mejora de la vivienda, es también muy nocivo. La obvia dificultad en anclar adecuadamente un elemento de mampostería a otro de bahareque y su significativa diferencia en masa y en rigidez, resulta en una estructuración inestable cuyas fuerzas inerciales en un sismo pueden terminar por producir el colapso de los elementos de mampostería, de parte o de toda la edificación. al igual que el efecto de dominó.

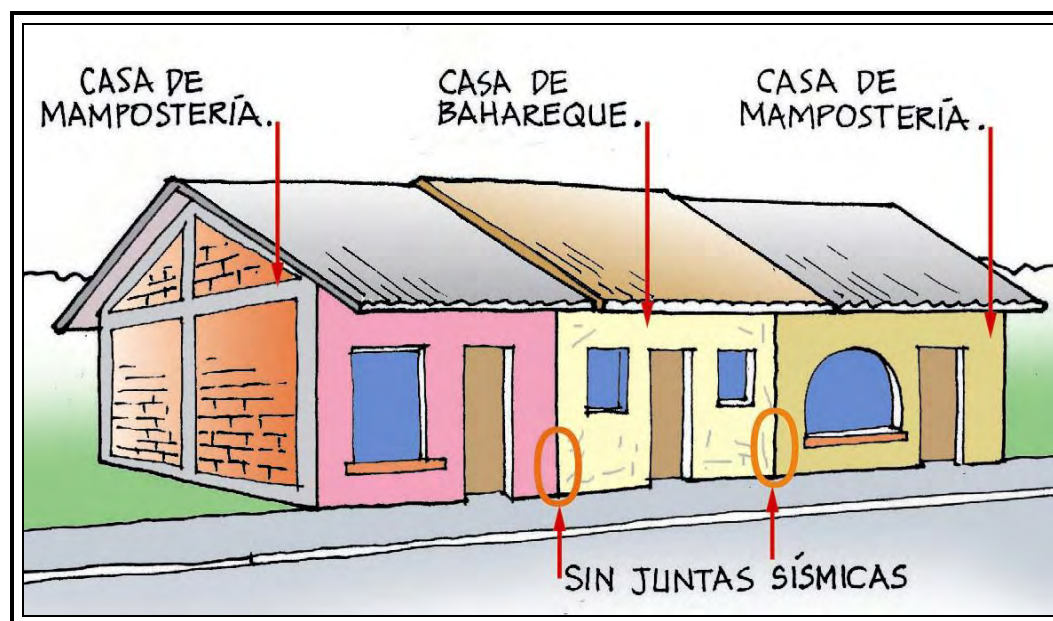
Colindancia con estructuras de mampostería o concreto reforzado: es común que muchos de los daños que sufren las edificaciones de bahareque sean producto del golpeo con estructuras vecinas construidas con materiales más rígidos, como mampostería y concreto, debido a la ausencia de juntas sísmicas entre las construcciones.

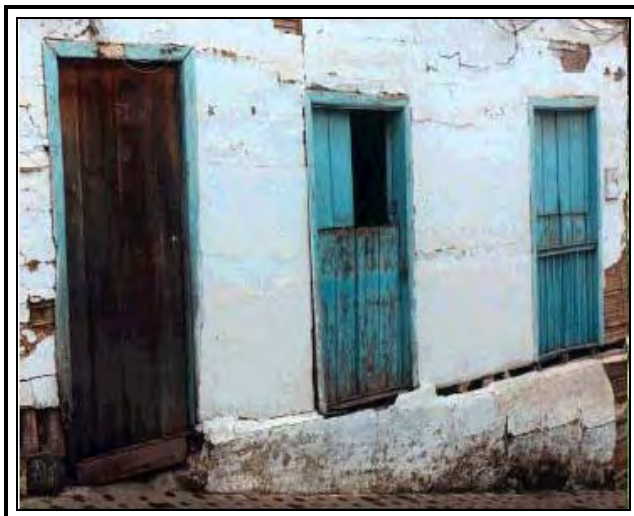
Daños por humedad en recubrimiento

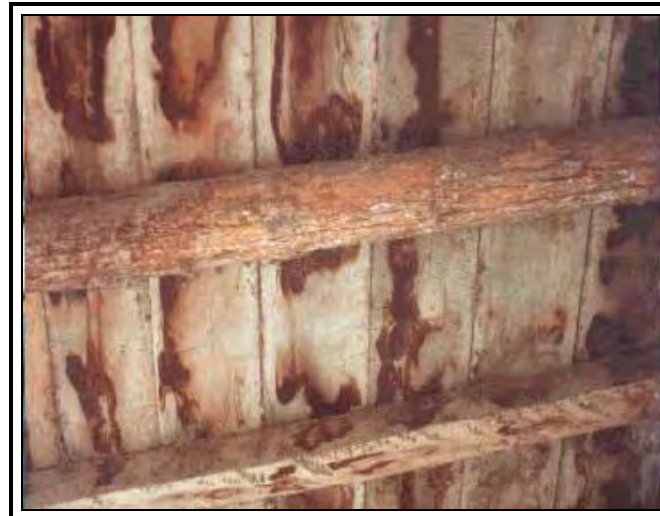
Pudrición de entrepiso por humedad

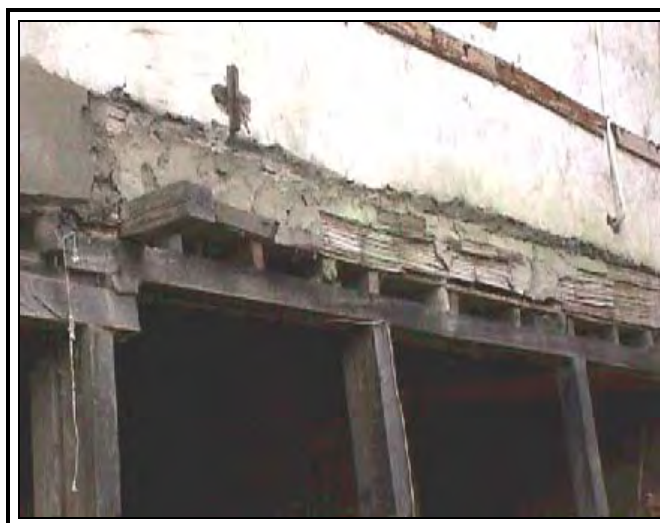
Pudrición por falta de recubrimiento

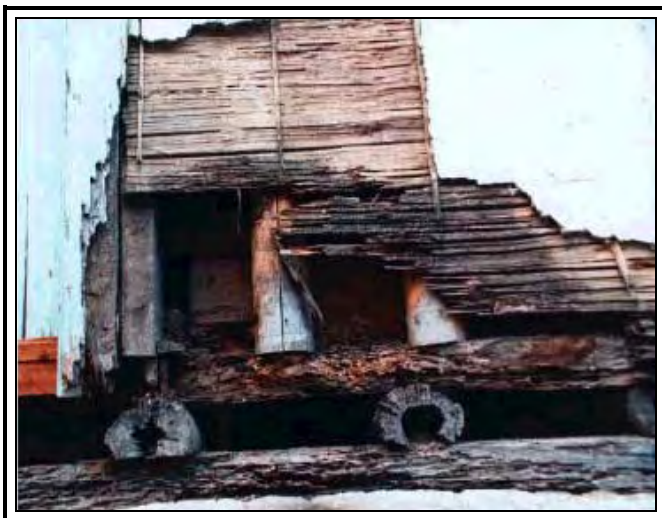
Ataque por humedad e insectos xilófagos

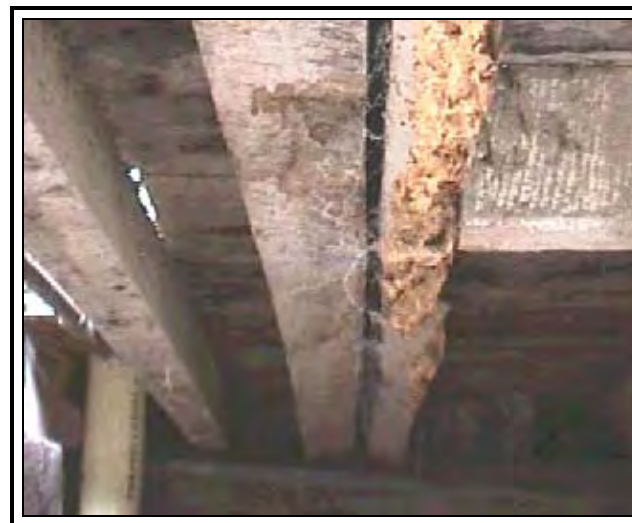
Viga de madera atacada por insectos xilófagos

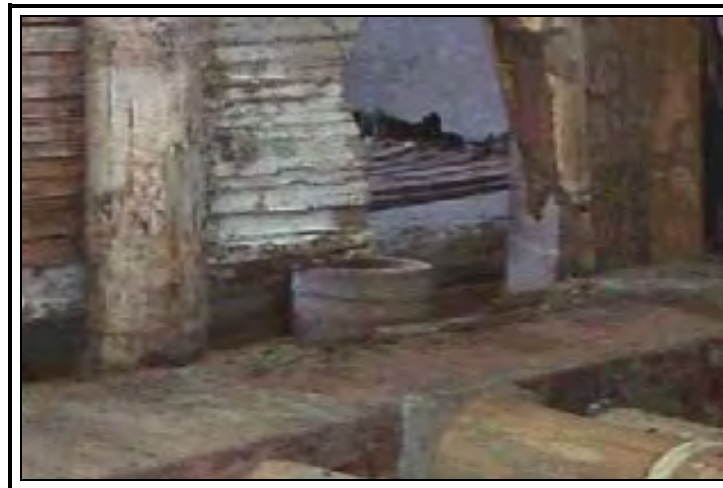
Pudrición en esterilla por moho

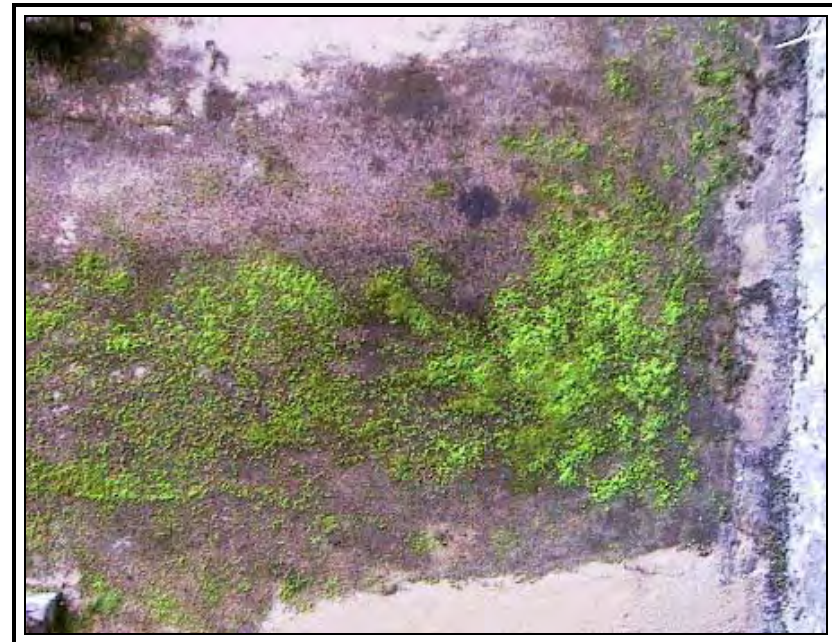
Depósito de musgo y líquen en recubrimiento de mortero

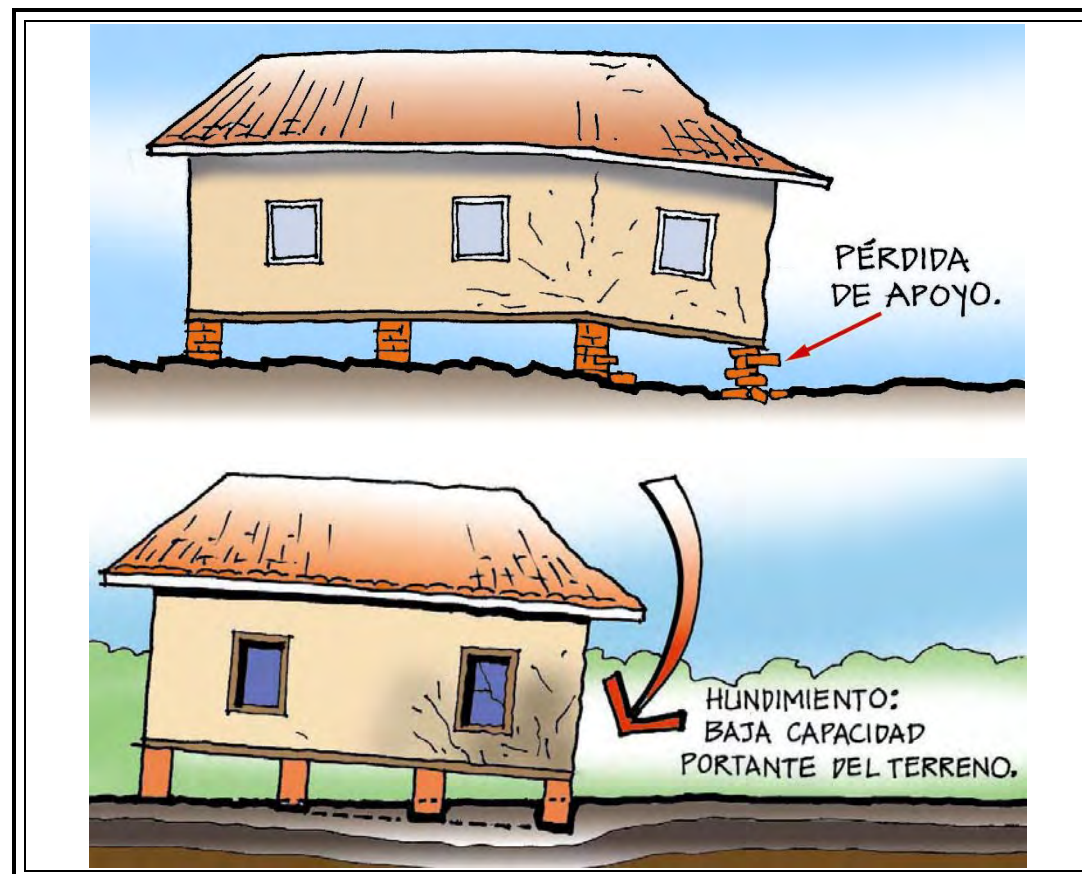
a. Asentamientos diferenciales: Este tipo de problema se debe a la pérdida de apoyo, parcial o total, en un punto de la edificación, por falla de elementos de cimentación o por insuficiencia en la capacidad portante del suelo, lo que causa daños y deformaciones permanentes.

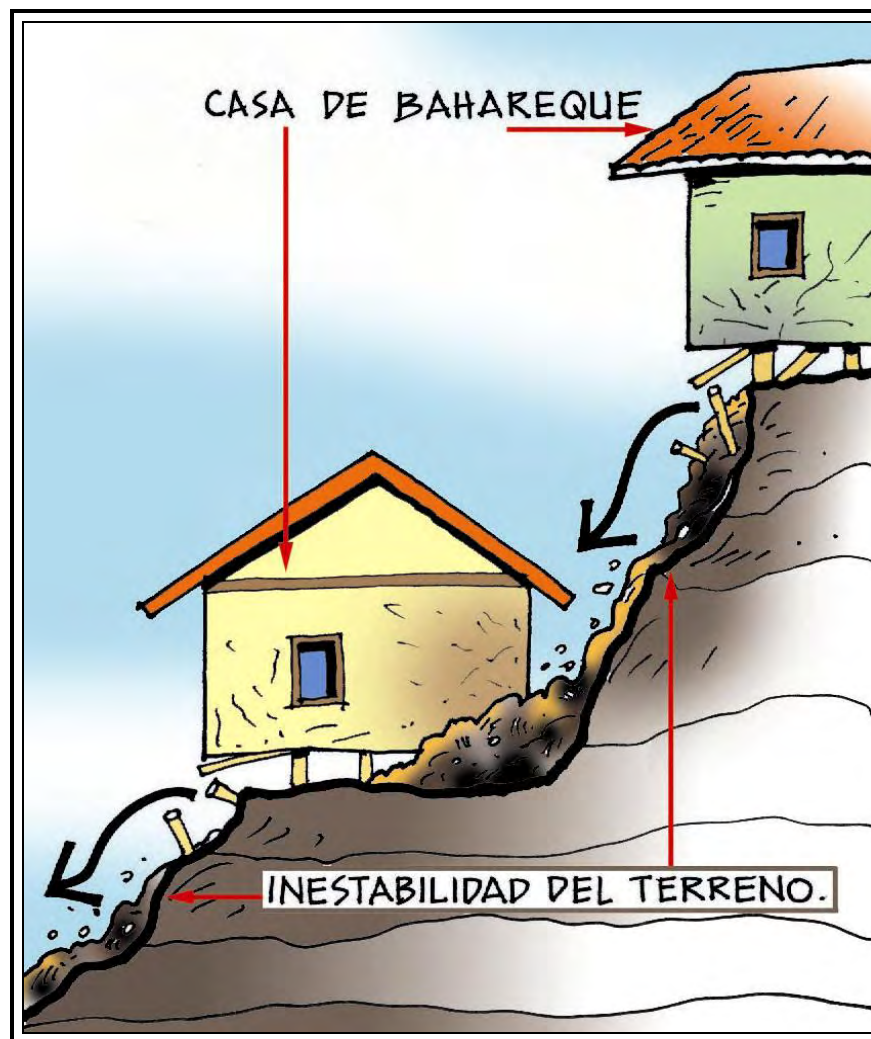
b. **Inestabilidad del suelo:**
Es muy común que en nuestras ciudades se construya en terrenos de alta pendiente. Si la ladera es inestable, pueden generarse deslizamientos en las temporadas invernales.

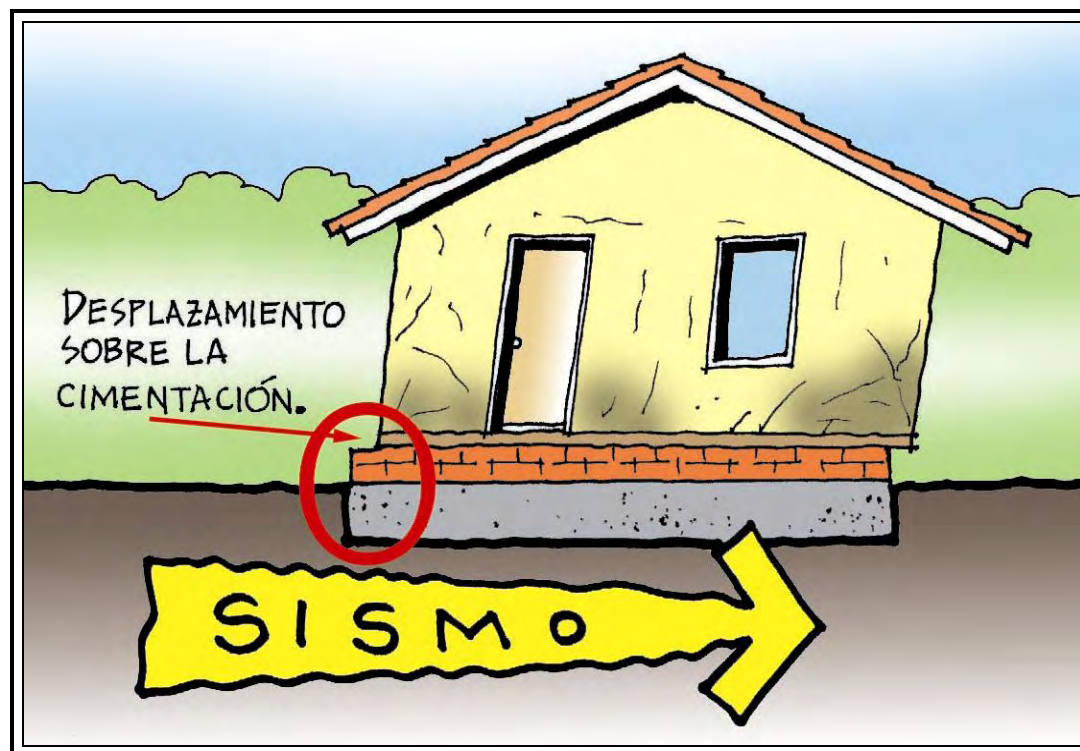
d. Desplazamiento de los muros con respecto a la cimentación: En las construcciones de bahareque tradicional no hay elementos conectores entre el sistema de cimentación y los muros. Es común que las fuerzas sísmicas venzan las fricciones y los muros se desplacen sobre la cimentación; si este desplazamiento es excesivo los muros pueden perder apoyo y ocasionar daños considerables a la edificación e, incluso, su colapso parcial o total.

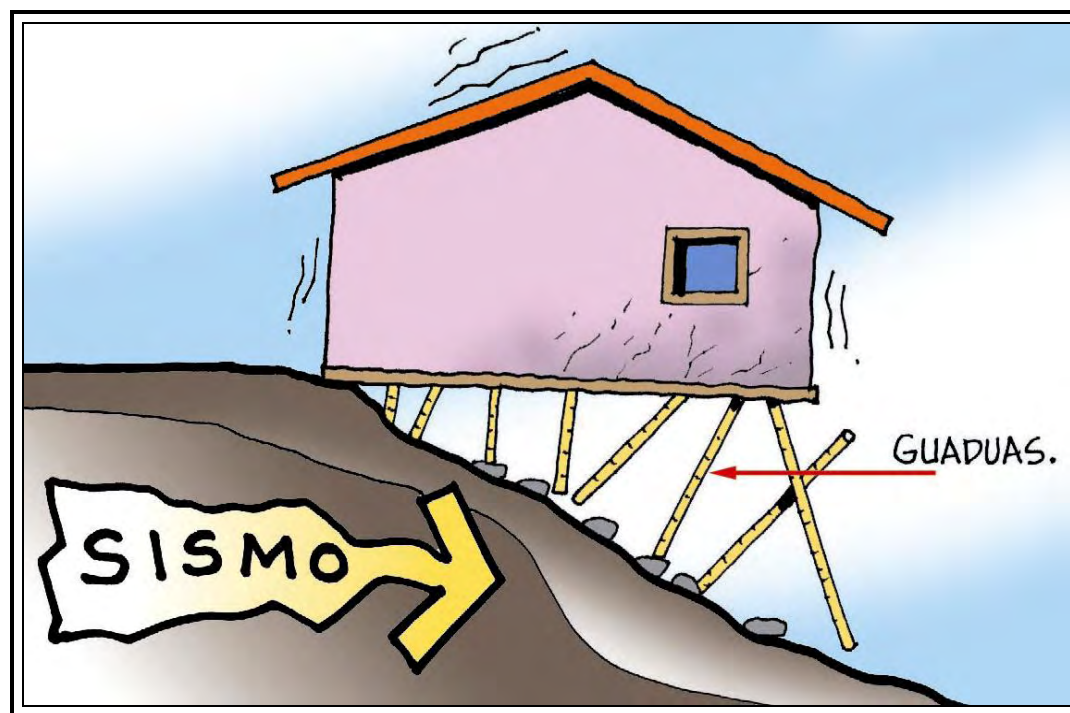
e. Pérdida de apoyo en cimentaciones de ladera con base en guadua: Estos sistemas de cimentación son inestables ante cargas horizontales, pues sólo están planteados para transmitir la cargas gravitacionales al suelo.

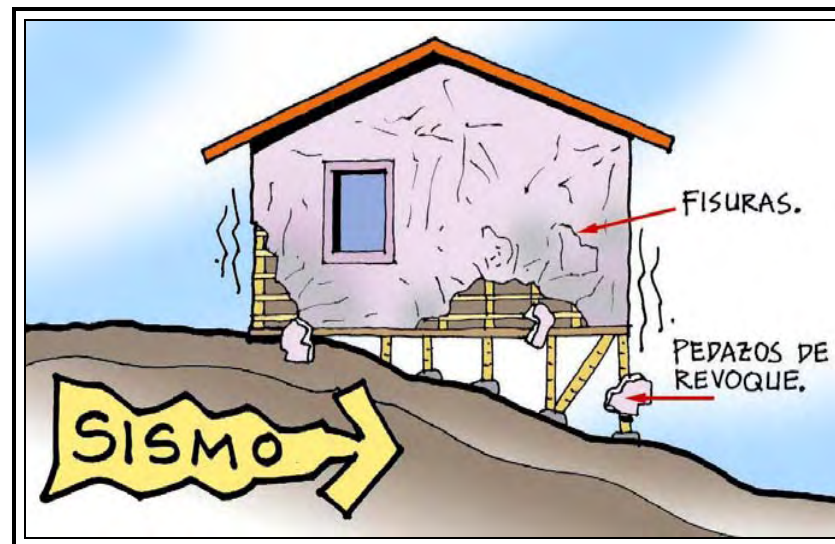
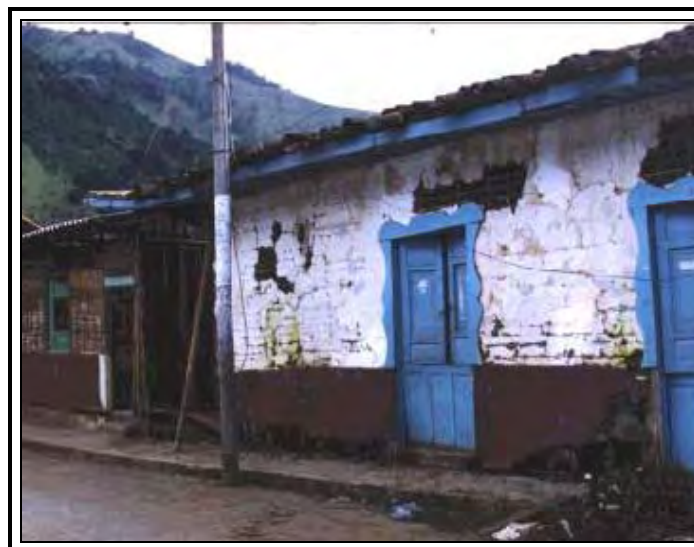
Todos los bahareques excepto el de tabla se agrietan cuando son sometidos a movimientos sísmicos de mediana intensidad.

Daños en muros por movimiento sísmico

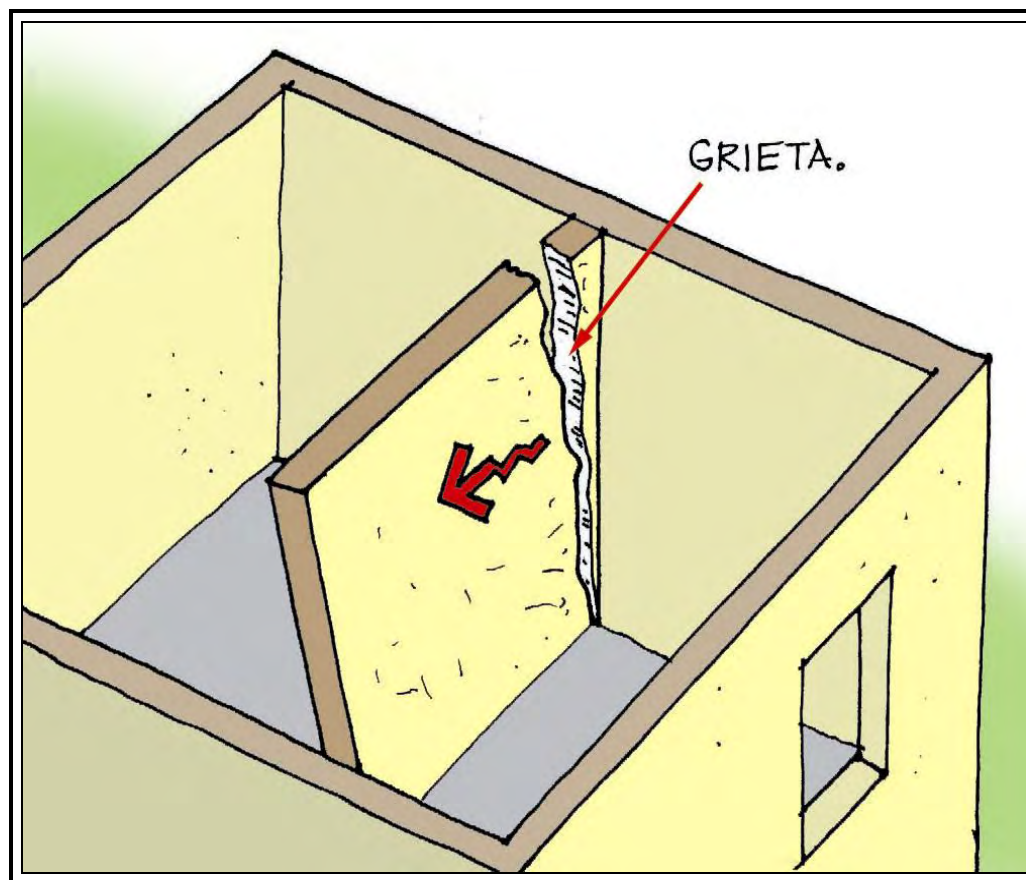
En edificaciones con deficiencias en la continuidad horizontal de sus muros, es posible que se presenten desvinculaciones de muros, que pueden causar el colapso del muro.

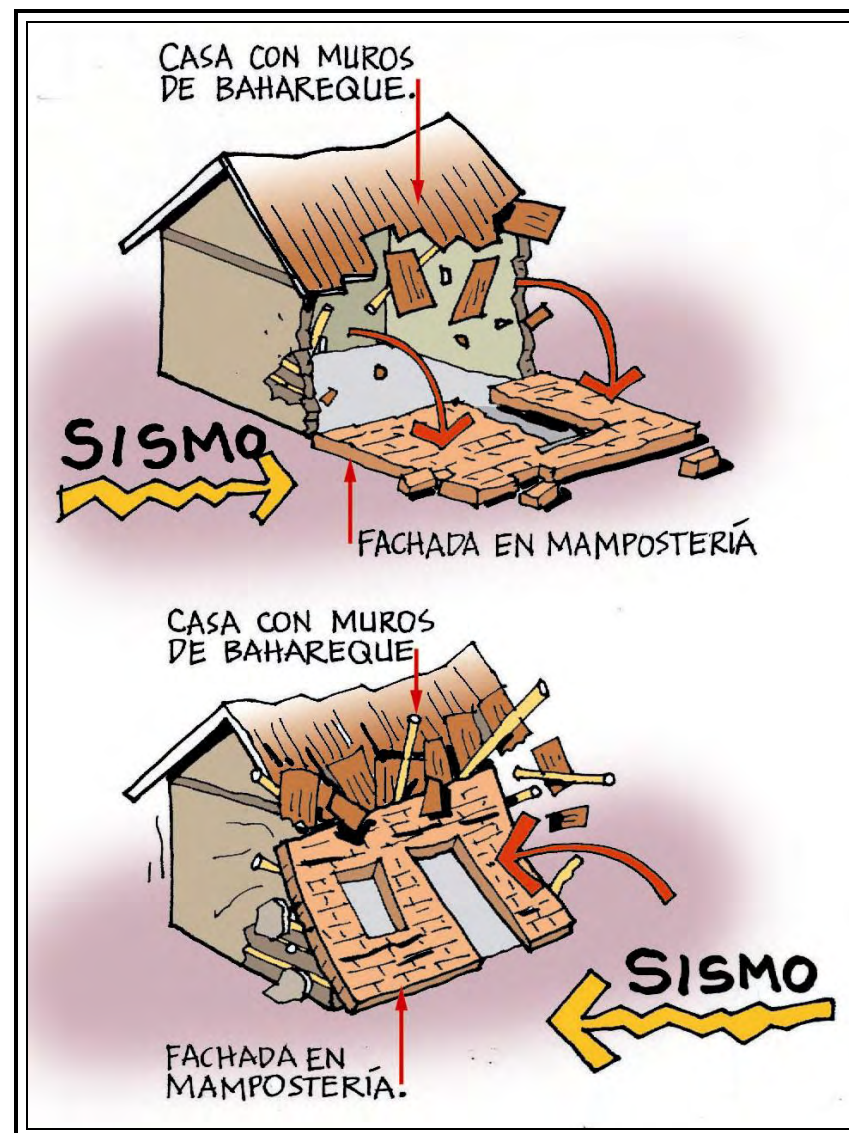
Este tipo de daño se presenta generalmente por el cambio de la fachada de bahareque por una de mampostería, casi siempre sin ningún tipo de confinamiento. La diferencia entre sus masas hace que las fuerzas inerciales relativas y la falta de conexión entre ambos sistemas, tenga graves efectos que van desde la simple pérdida de la fachada, cuando ésta se cae hacia afuera, hasta la destrucción parcial o total del inmueble, cuando la fachada cae hacia el interior de la edificación.

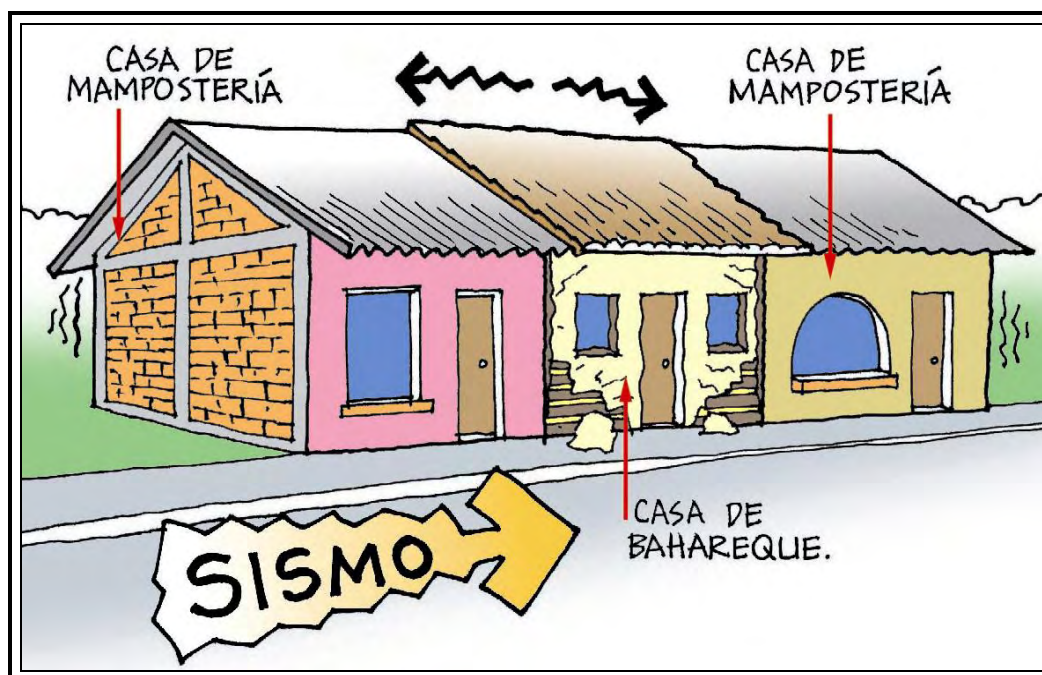
Dado que el período de vibración de las estructuras de bahareque es superior al de las de concreto o mampostería, si nos se las separa con juntas sísmicas adecuadas entre las dos estructuras es común que la estructura de bahareque sufra daños considerables debido al golpeteo con la estructura vecina.

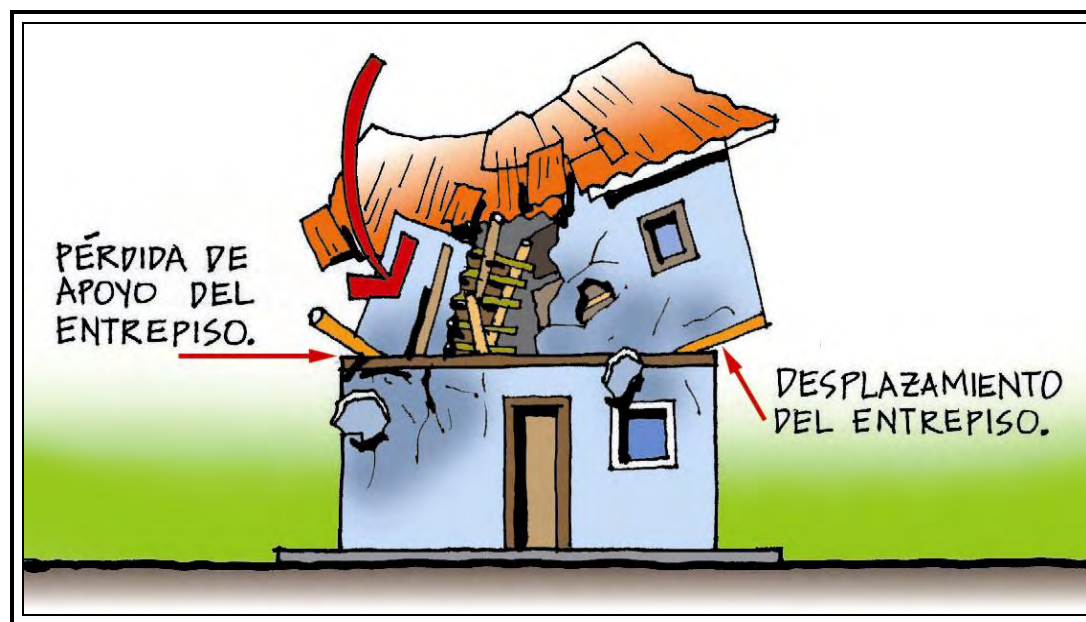
Cuando la superficie de apoyo del entrepiso es muy pequeña se puede perder el apoyo en un sismo causando daños considerables en la edificación.

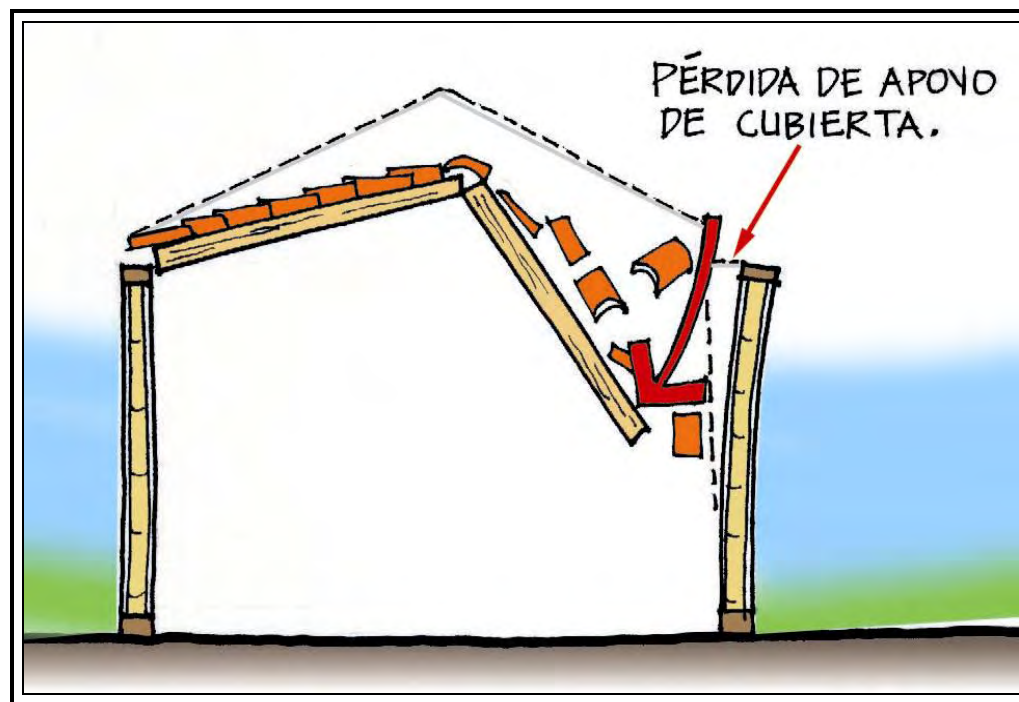
Se presenta sobretodo en casas sin aleros debido a la falta de conectores de los muros a la cubierta.

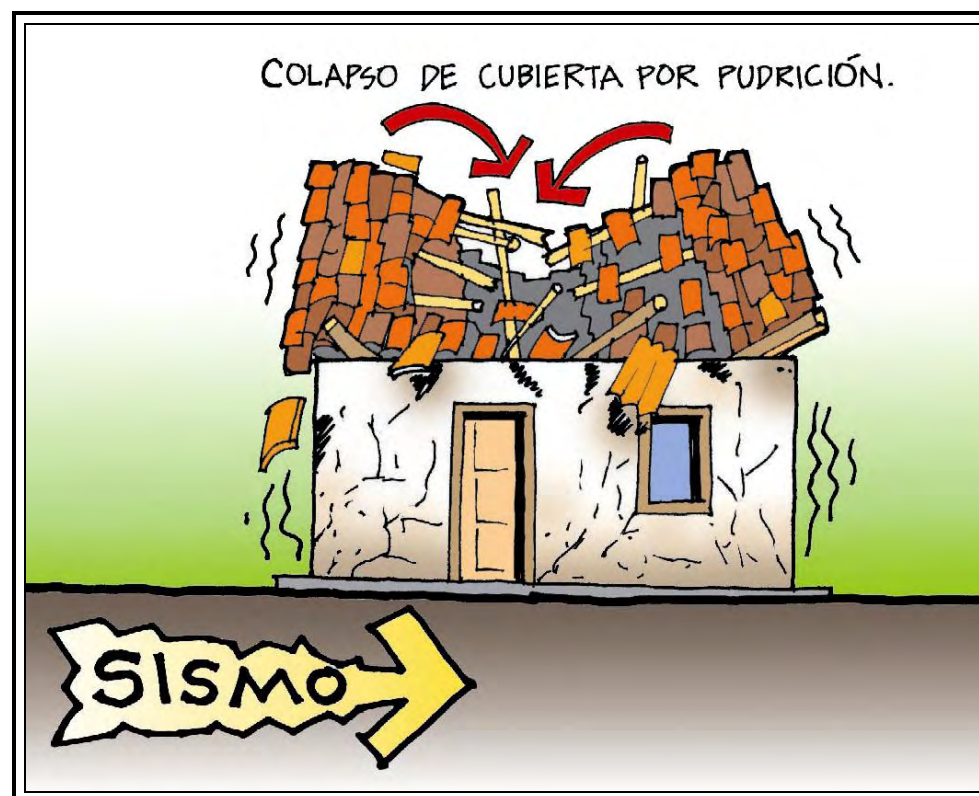
- b. Colapso de cubierta por debilitamiento previo debido a pudrición de los elementos: Aunque es un daño de tipo ambiental puede ser la razón por la cual al ocurrir el sismo la cubierta no pueda soportar las cargas que el movimiento impone.

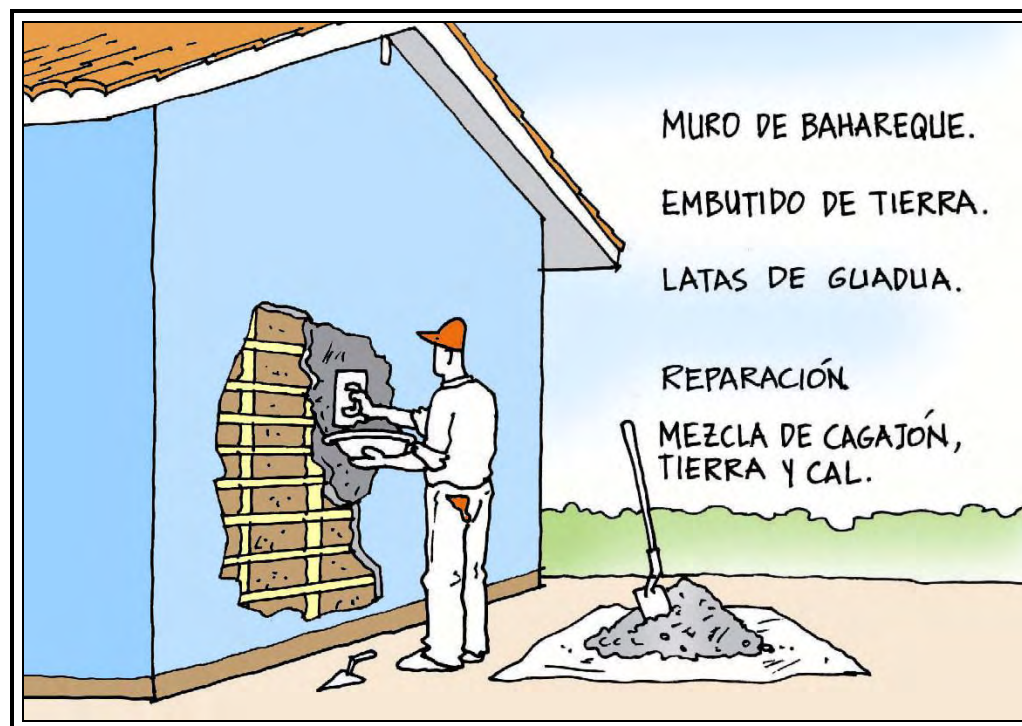
Reemplazar los revoques existentes antes del daño por revoque del material original solamente en la zona afectada, utilizando las mismas técnicas utilizadas en la construcción original.

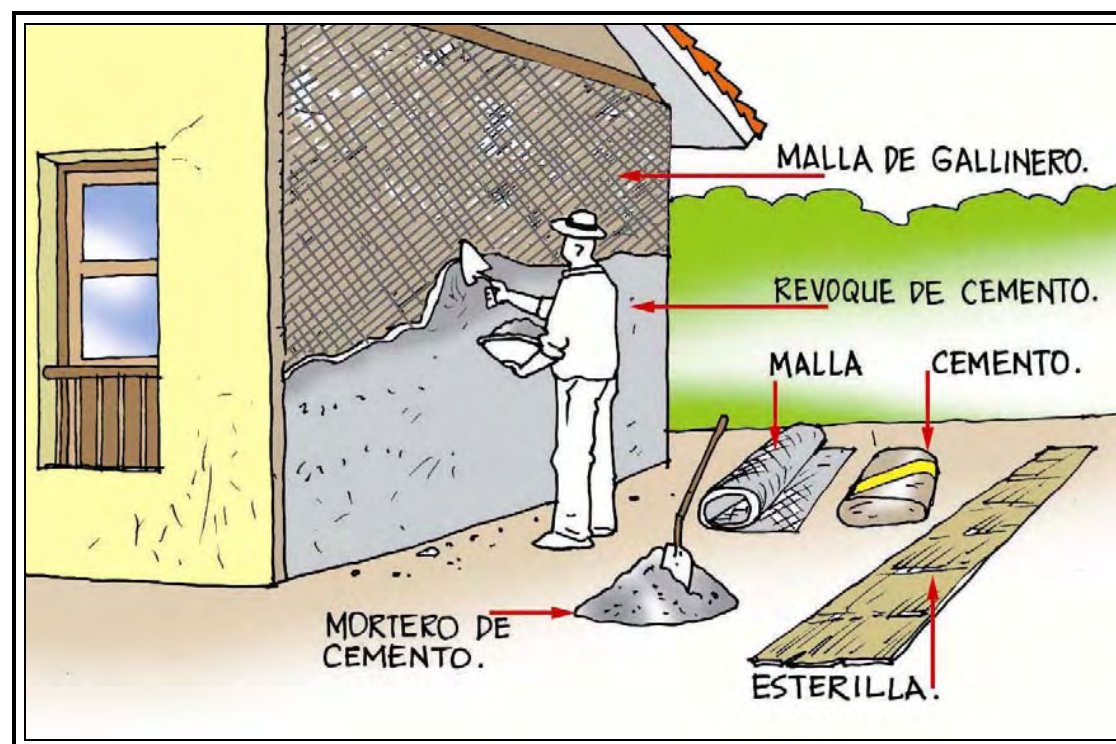
Mejorar las condiciones del muro afectado, re-vocando con mortero de cemento, aún para muros originalmente re-vocados con tierra. Si se trata de muros de bahareque embutido, debe clavarse sobre las latas una malla de gallinero de manera que permita la colocación del mortero. Debe re-vocarse todo el muro afectado, en proporción de una parte de cementante por cuatro de arena.

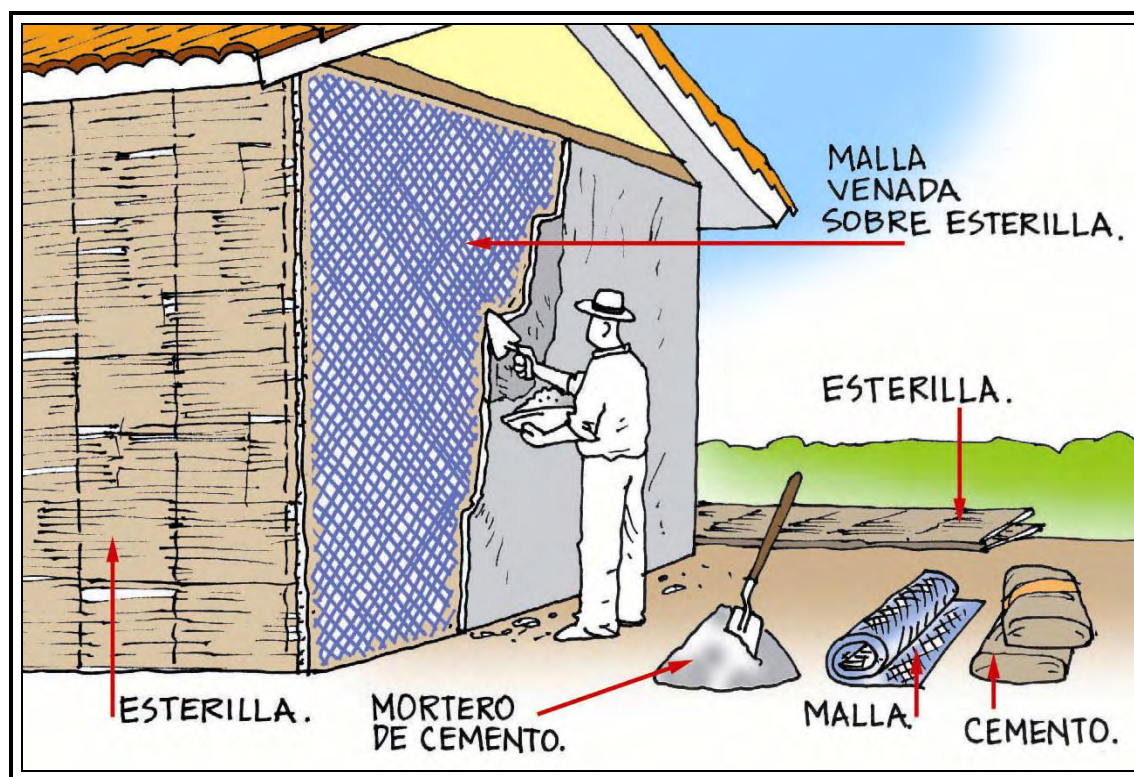
Debe demolerse todos los revoques, tanto los de los muros afectados como los de los no afectados, y reemplazar todos los elementos que se encuentren deteriorados por pudrición, fisuración u otro agente agresivo. los revoques. Si la casa es de bahareque de tierra embutida, las latas de guadua se deben cambiar por esterilla. La reconstrucción de la vivienda debe hacerse de acuerdo con el Capítulo E.7 de las NSR-98, incluyendo cimentaciones, muros, entresijos y cubierta, y los anclajes correspondientes para garantizar continuidad.

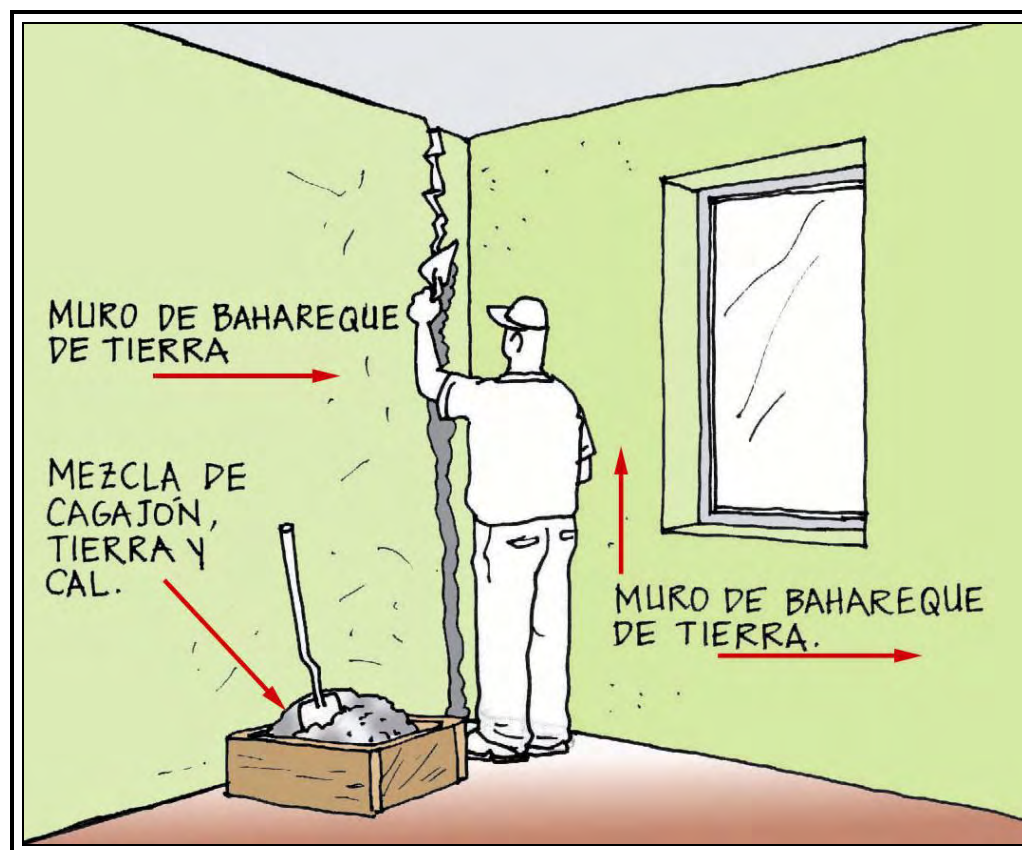
◆ Reparación: Resanar la grieta del muro desvinculado con el mismo tipo de revoque que el muro tenía antes de sufrir el daño, y utilizando las mismas técnicas empleadas originalmente..
