MANUAL DE EVALUACIÓN, REHABILITACIÓN Y REFUERZO DE VIVIENDAS DE BAHAREQUES TRADICIONALES CONSTRUIDAS CON ANTERIORIDAD A LA VIGENCIA DEL DECRETO 052 DE 2002

ASOCIACION COLOMBIANA DE
INGENIERIA SISMICA

FONDO PARA LA RECONSTRUCCIÓN Y DESARROLLO SOCIAL DEL EJE CAFETERO

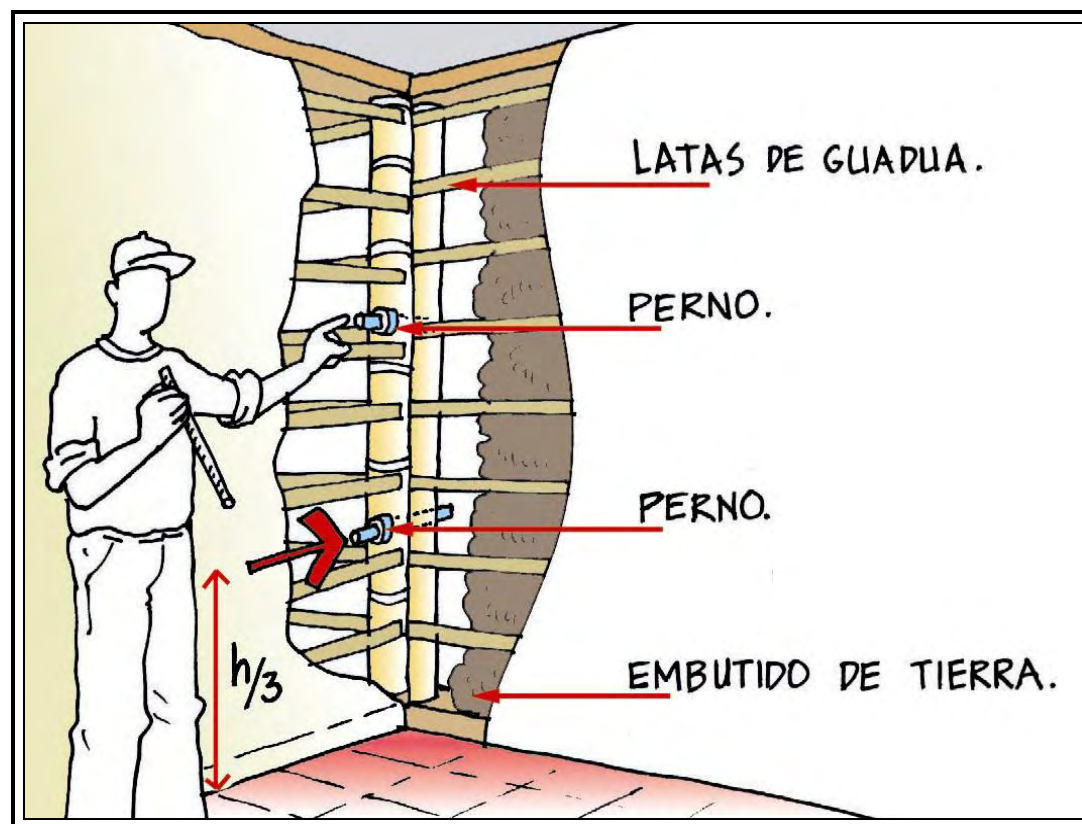
Conectar los muros afectados mediante dos pernos de varilla rosada, con diámetros de 10mm, colocados a tercios de la altura, h , del piso. Es decir, el primer perno se coloca a $\frac{1}{3}h$ y el segundo a $\frac{2}{3}h$. Si los pie-derechos de los muros son de guadua, los cañutos por donde pasen estos pernos deben rellenarse con mortero fluido de cemento.

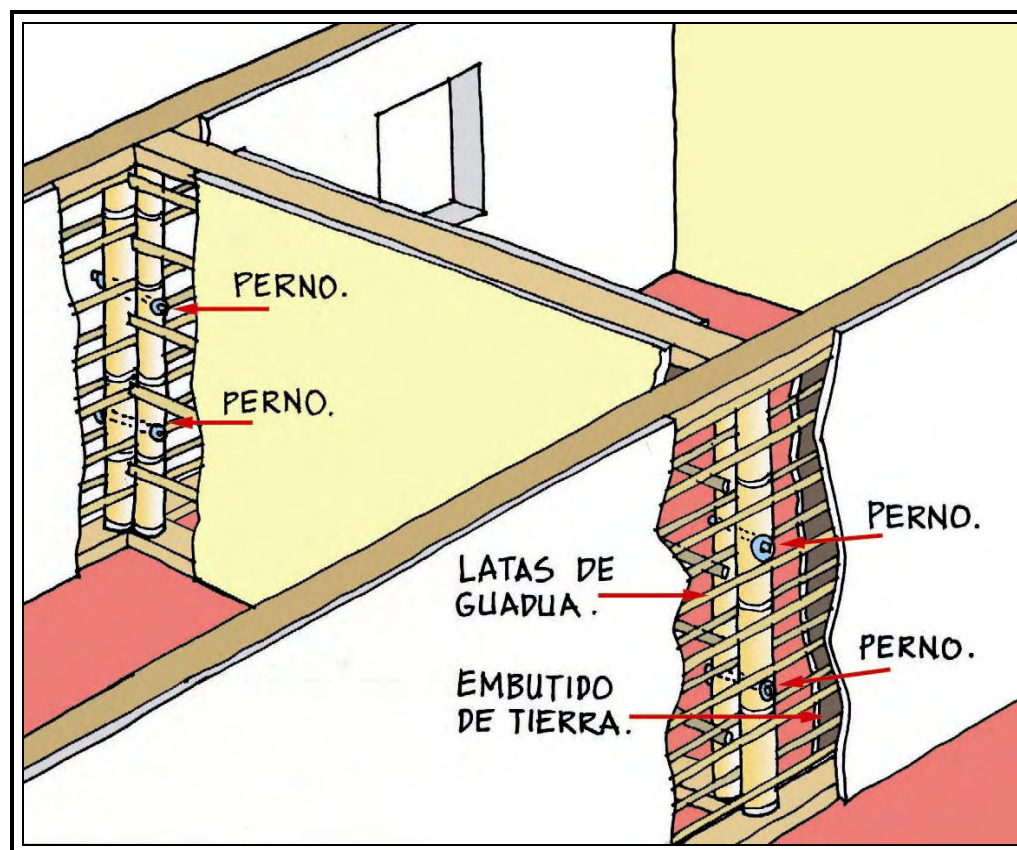
Demoler los revoques existentes, reemplazar todos los elementos deteriorados, y conectar todos los muros, tanto los afectados como los no afectados mediante pernos de varilla rosca, con diámetros de 10mm, colocados a tercios de la altura, h , del piso. Es decir, el primer perno se coloca a $\frac{1}{3}h$ y el segundo a $\frac{2}{3}h$. Si los pie-derechos de los muros son de guadua, los cañutos por donde pasen estos pernos deben rellenarse con mortero fluido de cemento. Los revoques deben reconstruirse con mortero de cemento aplicado sobre malla de gallinero o venada, clavada sobre esterilla.

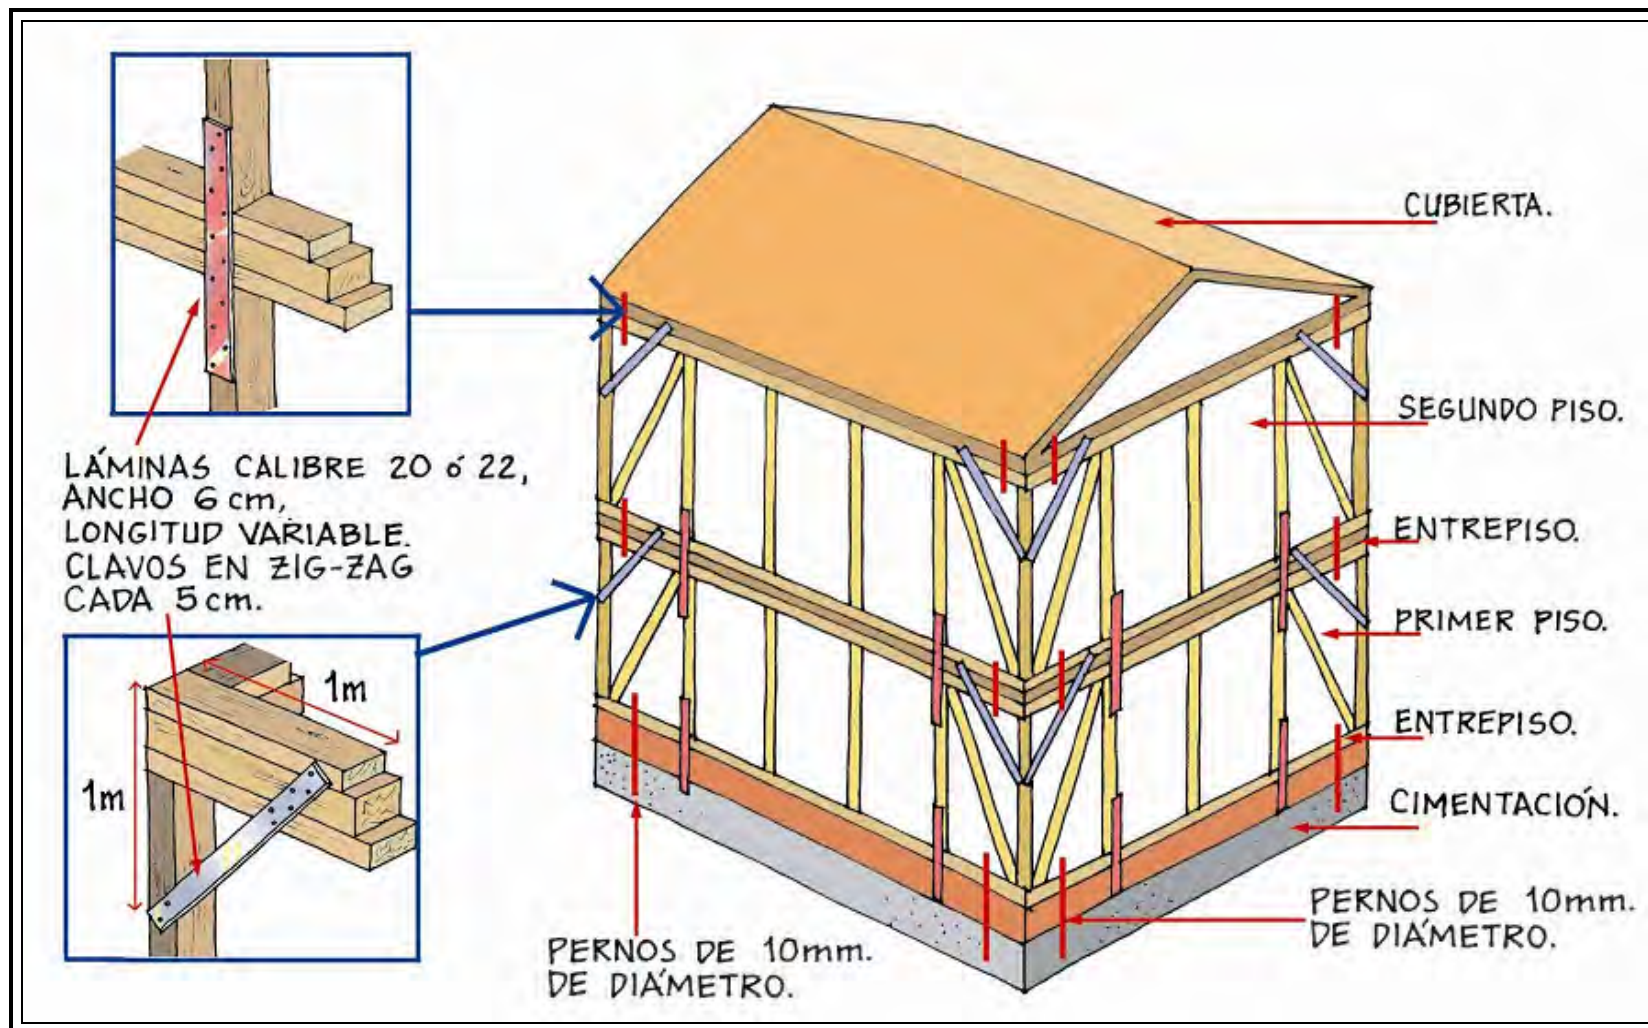
En la siguiente figura se muestra un esquema del procedimiento requerido para recuperar la rigidez de la edificación.

Procedimiento para recuperar la rigidez de una edificación después de un sismo que haya causado daños en muros y revoques.

- ◆ Reparación: Las reparaciones de edificaciones afectadas por sismos en revoques y muros, se realizan de la misma manera descrita en los numerales anteriores.
- ◆ Mejoramiento: Después de estar sometida a movimientos sísmicos, una edificación pierde rigidez por desajuste entre elementos del entramado, por fisuración y desvinculación de muros, etc. Para mejorarla se requiere recuperar rigidez, con conexiones y rigidizadores.

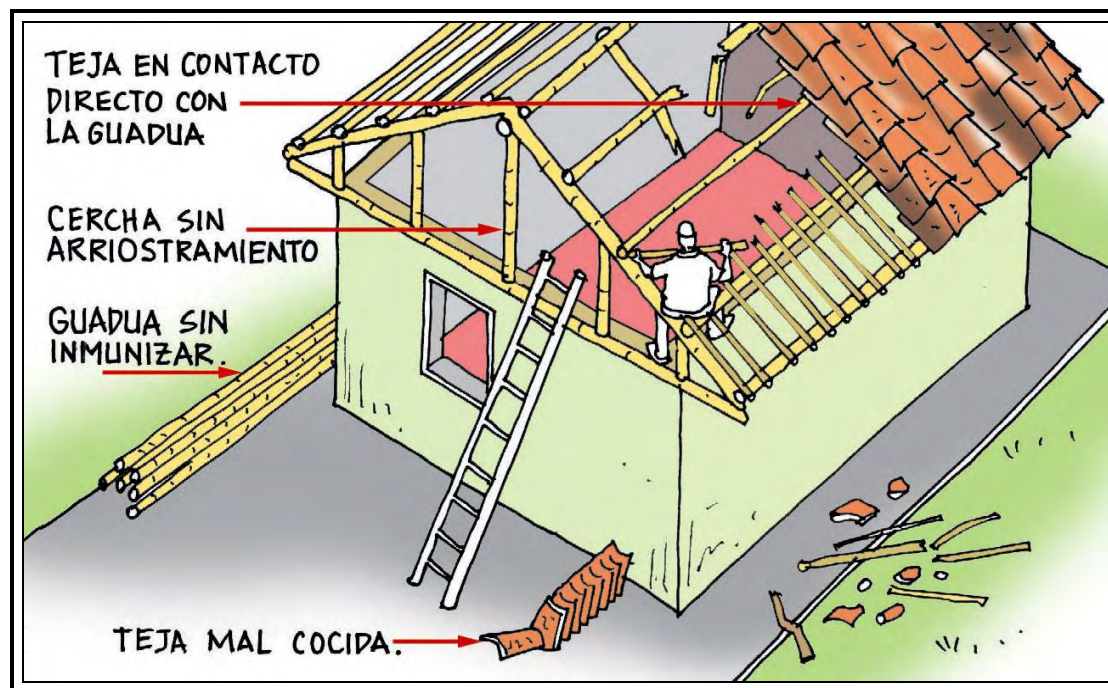
- ◆ Reparación: Si el colapso es parcial se repara de la misma forma como esta construida la parte de la cubierta que quedó en pie; si el colapso es total se reconstruye de forma igual a la que tenía antes del daño.

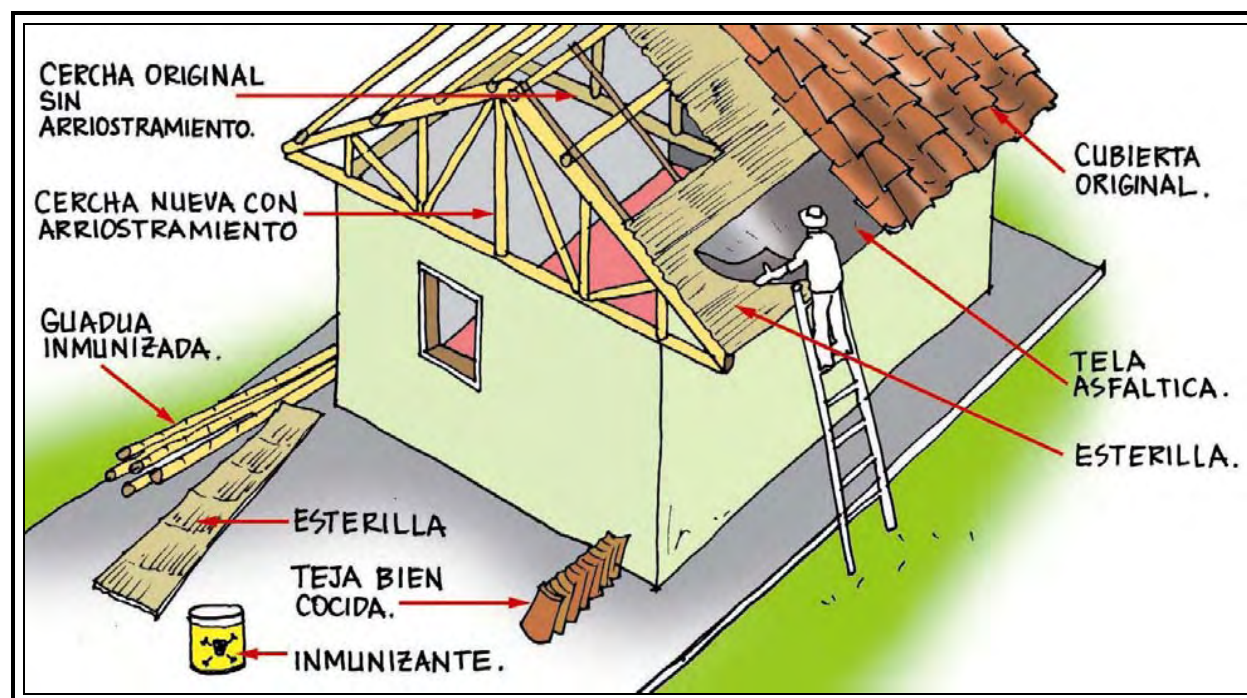
◆ Mejoramiento: Si el colapso es parcial, se repara la zona dañada con la misma técnica utilizada originalmente sin intervenir los elementos estructurales de la zona no afectada, pero se desenteja completamente la cubierta. Todos los elementos nuevos de madera y guadua deben estar inmunizados contra el ataque de insectos y hongos. La parte de la cubierta que no sufrió daños puede tratarse con pentaborato (solución en agua de 2 % de ácido bórico y 1 % de bórax, por peso), aplicado in situ. Si la teja es de barro, se aplica una capa de papel asfáltico para separar la teja de la madera y la guadua para evitar el paso de humedad. Si la teja es de asbesto-cemento se reemplaza por otro tipo de teja libre de asbesto. Si es de fibro-cemento, se coloca de nuevo la misma teja, amarrándola al entramado de madera o guadua para evitar su levantamiento, con amarres que no estén separados entre sí más de 50 cm.

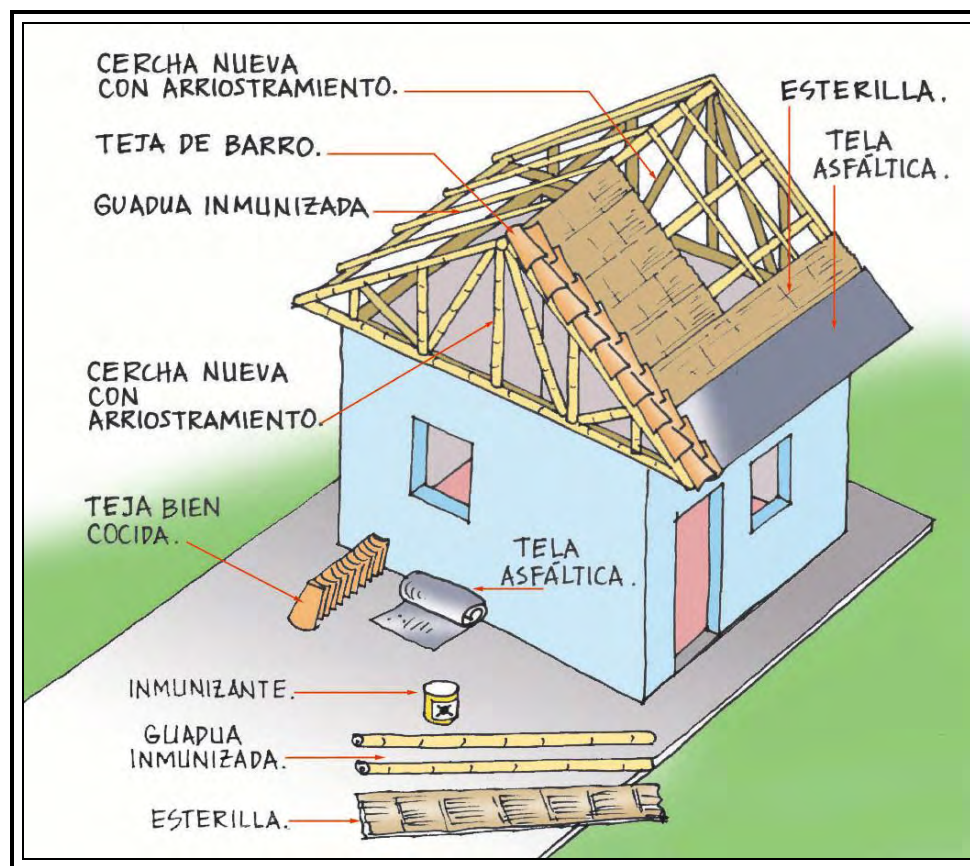
◆ Reestructuración: Reemplazar totalmente la cubierta. La nueva cubierta debe fabricarse con elementos de madera o guadua, o ambos, que estén en buen estado y debidamente inmunizados contra ataque ambiental e insectos xilófagos. Puede tratarse con pentaborato (solución en agua de 2 % de ácido bórico y 1 % de bórax, por peso), por inmersión mínima de 8 horas; para ello deben perforarse los extremos de cada cañuto de cada guadua con agujeros de mínimo 3 mm de diámetro, para facilitar la penetración del tratamiento. Los elementos de la cubierta deben anclarse sobre las soleras, pero el anclaje debe hacerse directamente a los pie-derechos mediante pernos de 10 mm de diámetro embebidos en sus extremos y que atraviesen la solera. Si la teja es de barro, se aplica una capa de papel asfáltico para separar la teja de la madera y la guadua para evitar el paso de humedad. Si la teja es de asbesto-cemento se reemplaza por otro tipo de teja libre de asbesto. Si es de fibro-cemento, se coloca de nuevo la misma teja, amarrándola al entramado de madera o guadua para evitar su

levantamiento, con amarres que no estén separados entre sí más de 50 cm.

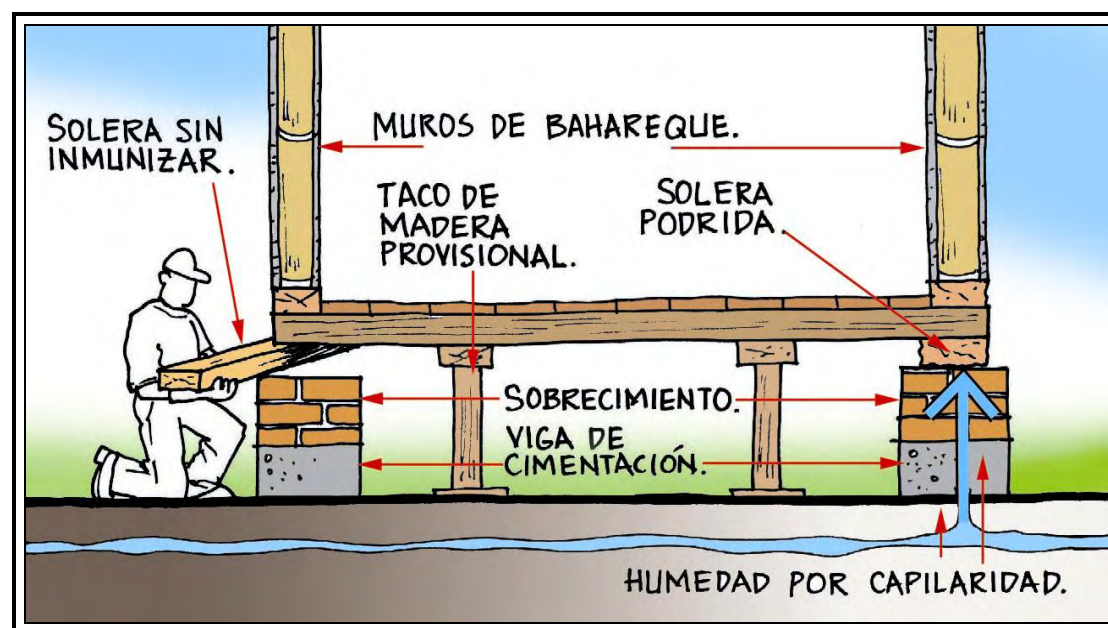
- ◆ Reparación: Por lo general estos elementos fallan debido al debilitamiento previo por exposición ambiental (pudrición), para este tratamiento se recomienda cambiar la solera o los elementos afectados por elementos nuevos, apropiadamente impermeabilizados.

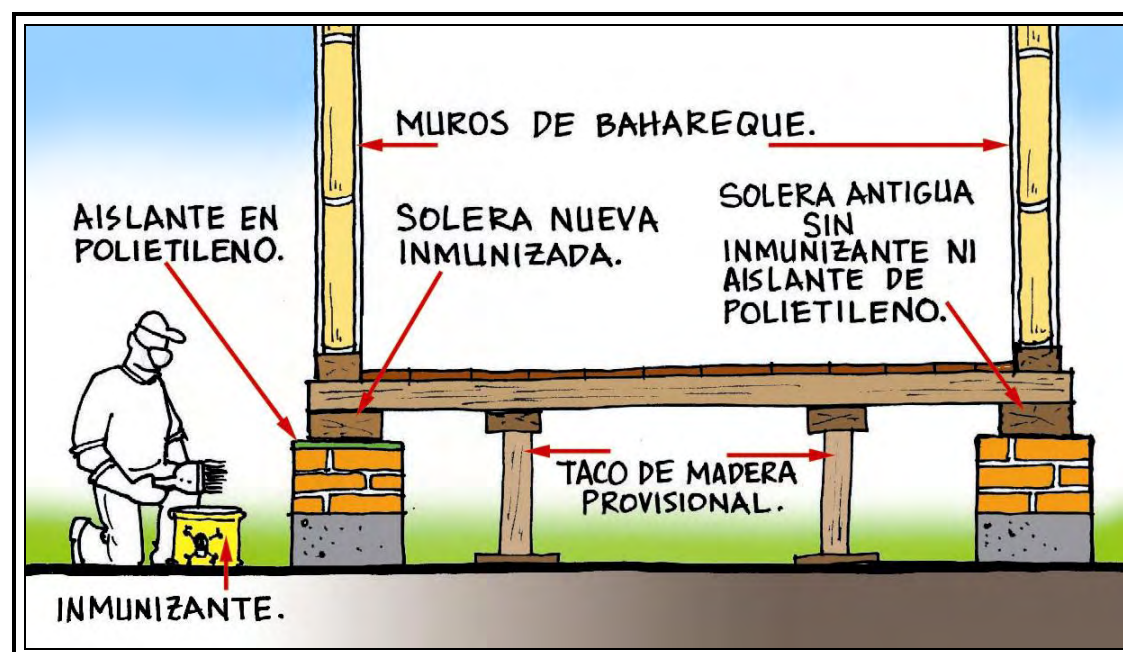
- ◆ Mejoramiento: En este tratamiento se busca proteger el elemento nuevo, se debe aislar la madera del contacto directo con la cimentación por medio de plástico, además todos los elementos nuevos de madera deben ser inmunizados para protegerlos del ataque de insectos, el resto de la edificación se deja como estaba.

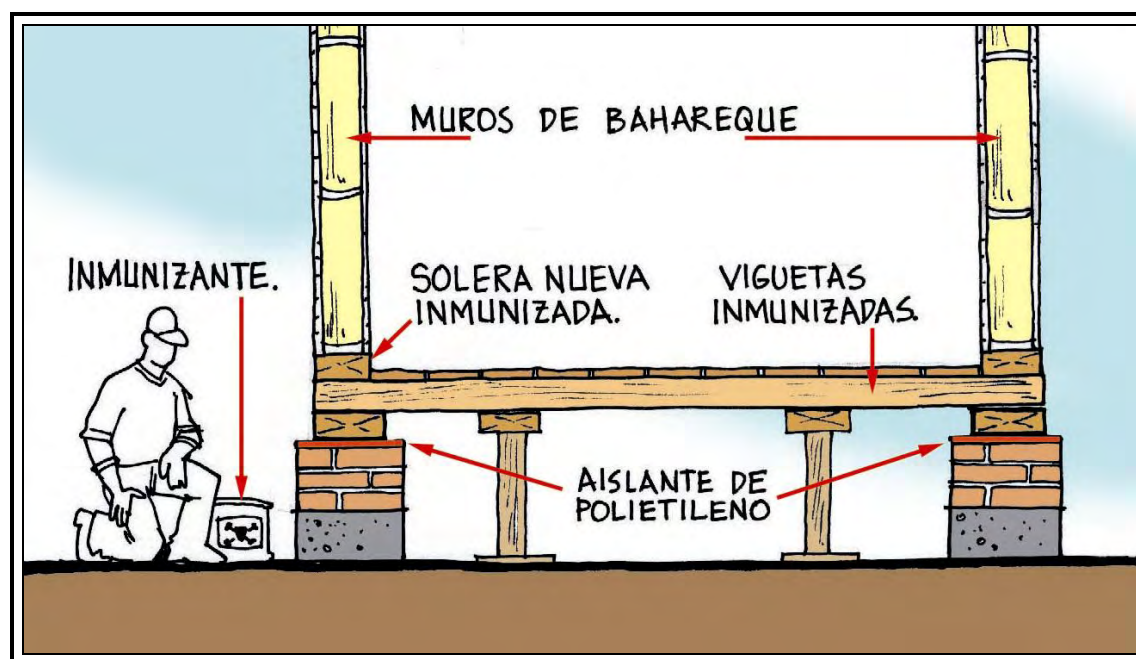
- ◆ Reestructuración: Se cambian los elementos dañados por piezas nuevas de madera, todas las soleras o elementos de madera que estén en contacto directo con el sistema de cimentación deben ser aislados con plástico incluyendo los elementos que no se vana cambiar, todo el sistema deber ser inmunizado tanto las partes nuevas así como las existentes que quedaron en buen estado.

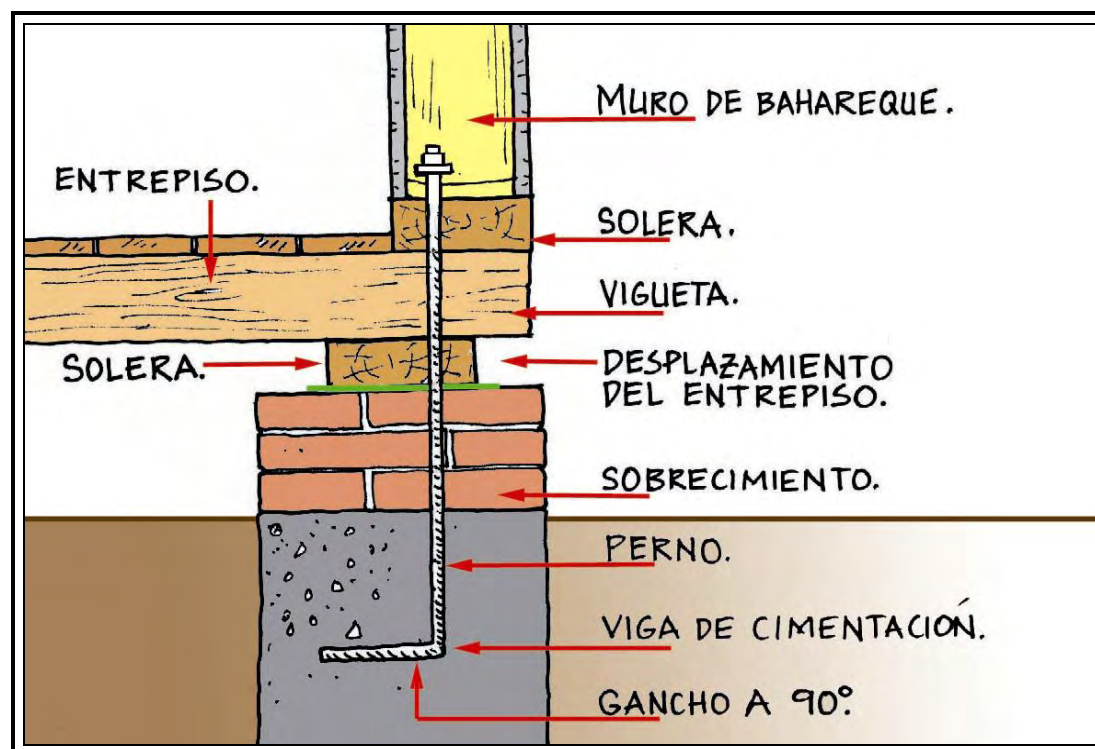
6.3.7 Desplazamiento de muros con respecto a la cimentación

- ◆ Reparación: no hay tratamiento
- ◆ Mejoramiento: No hay tratamiento
- ◆ Reestructuración: Si se presentan deslizamientos del entrepiso del primer piso o de los muros si el piso es de concreto, estos se deben anclar a la cimentación por medio de pernos de ½ pulgada (N° 4) dispuestos en las esquinas, si hay muros de mas de 4 m de longitud deben llevar mínimo tres anclajes.

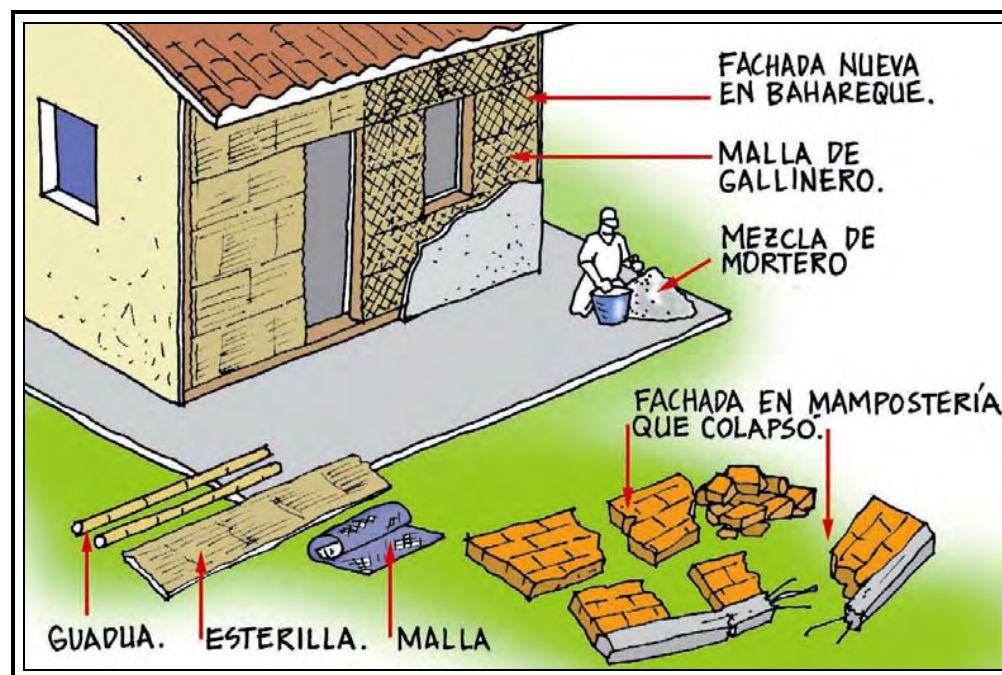
6.3.8 Daños por interacción entre bahareque y otros materiales

- ◆ Reparación: No hay tratamiento
- ◆ Mejoramiento: No hay tratamiento.
- ◆ Reestructuración: Si el daño de el muro de mampostería fue parcial o si este se cayó hacia la parte frontal de la vivienda, este debe ser reemplazado en su totalidad por un muro nuevo de bahareque, conectado a los muros existentes de la edificación por medio de pernos de diámetro 10 mm dispuestos a $h/3$, el muro deberá estar esterillado, sobre la esterilla se pondrá una malla de gallinero y se le aplicara un revoque de mortero de cemento en proporción una a cuatro si el muro es en la fachada o culatas laterales se recomienda adicionarle una aditivo impermeabilizante integral con el mortero de revoque.

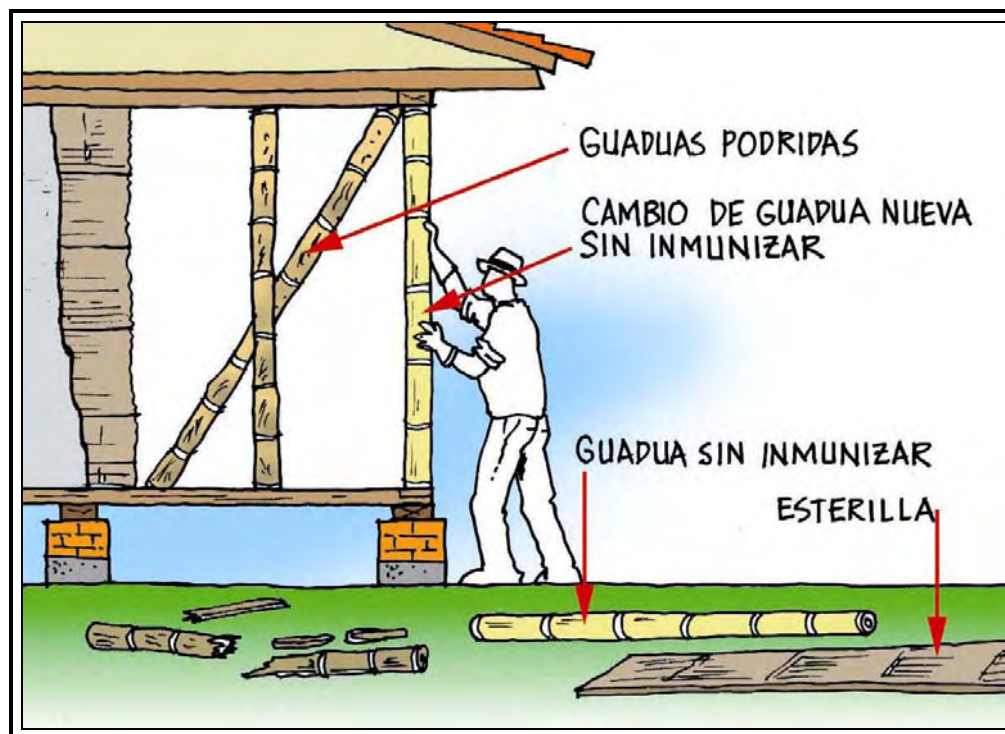
6.3.9 Daños por exposición ambiental

◆ Reparación: Si se detecta que algún elemento de la estructura se encuentra podrido, este se debe reemplazar por uno igual en buen estado, además se debe buscar el origen de la afectación y solucionarla.

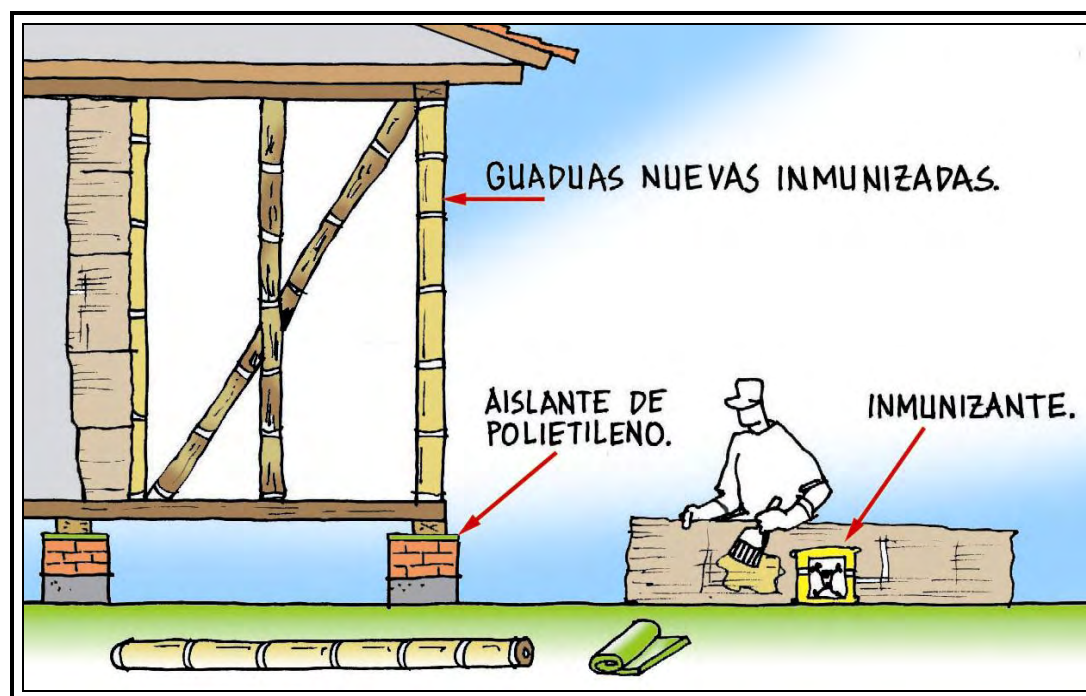
◆ Mejoramiento: se deben reemplazar todos los elementos afectados, si el origen del daño es debido al ataque de insectos los elementos nuevos deben ser inmunizados, también se recomienda hacer reparaciones preventivas y aislar la estructura del contacto directo con la humedad.

◆ Reestructuración: Consiste en cambiar todos los elementos afectados por agentes ambientales en la edificación, tanto las piezas nuevas así como las existentes se deben inmunizar, además hay que identificar la fuente de la afectación, humedades, filtraciones, insectos, etc. También, hacer las obras pertinentes para que no se repita el daño.

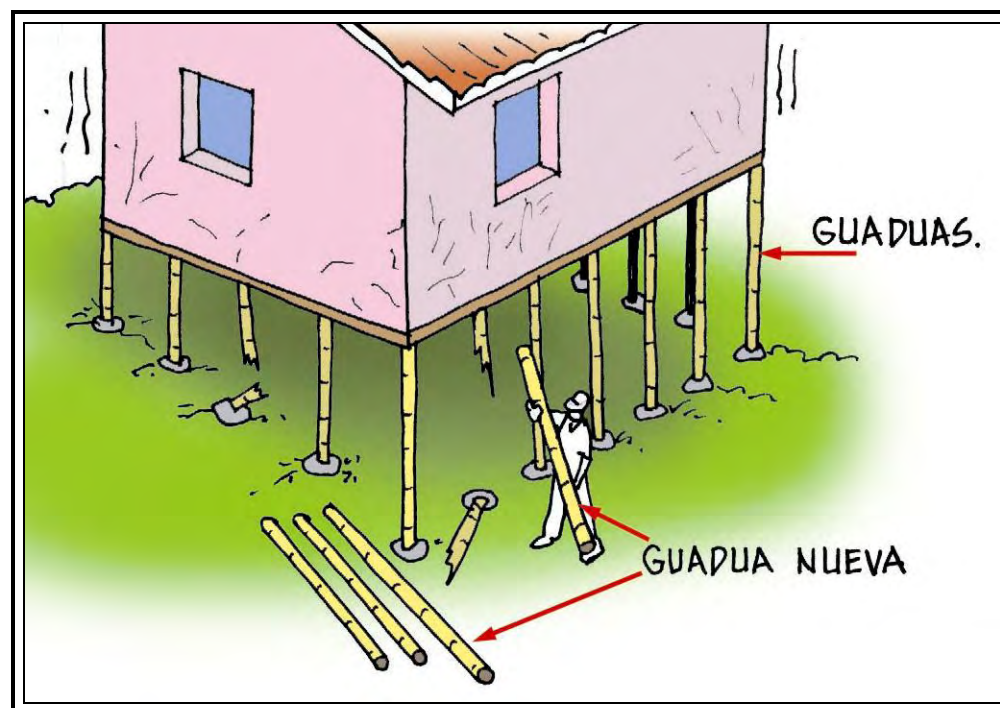
6.3.10 Daños en cimentaciones en ladera

◆ Reparación: Si después del sismo la vivienda sigue en pie y solo se presentó la pérdida de algunas guaduas de apoyo, éstas deben reemplazarse por otras (por claridad, en el gráfico no se muestra el arriostamiento requerido).

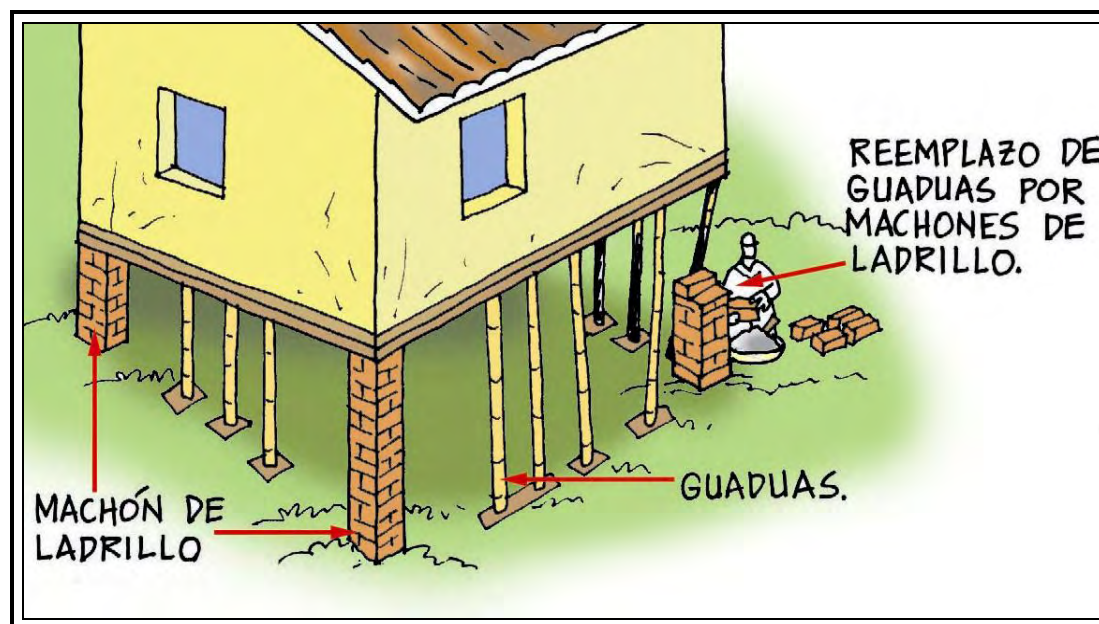
◆ Mejoramiento: Existen varios tipos de tratamiento para el mejoramiento de este tipo de problema uno puede ser el cambio de las guaduas por machones de mampostería reforzada, o de concreto estructural para soportar la casa.

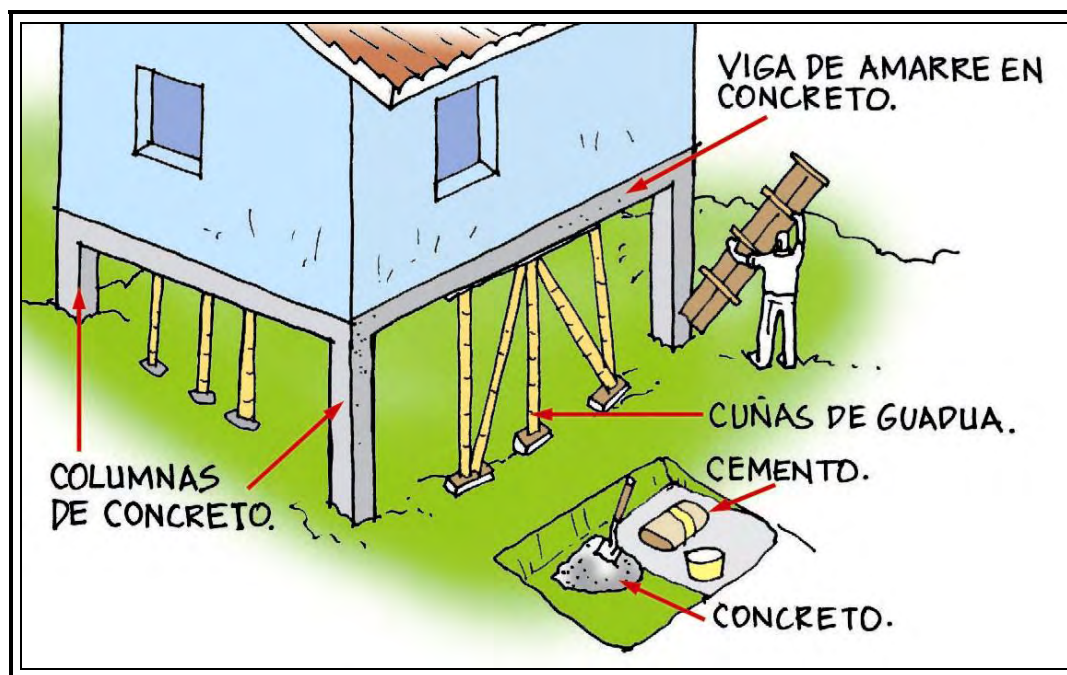
- ◆ Reestructuración: Se debe construir un sistema de pórticos de concreto reforzado para soportar la casa.

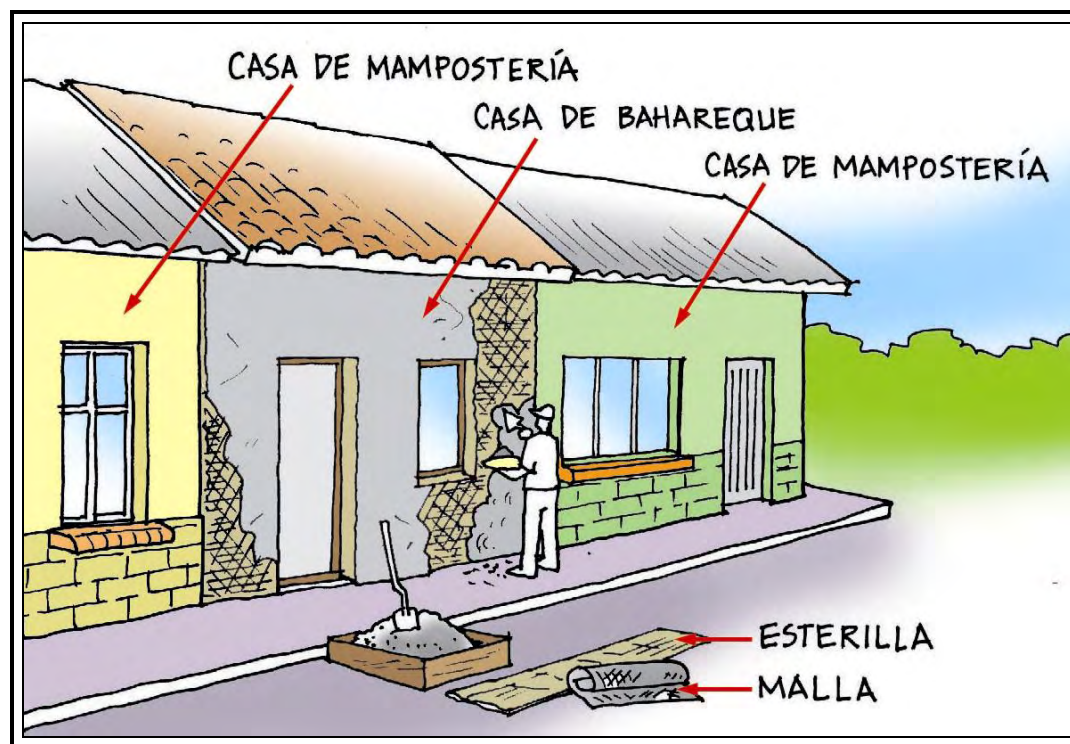
6.3.11 Daños por colindancia con estructuras de otros materiales

◆ Reparación: Por lo general los daños se presentan en los revoques de la edificación, la reparación consiste en reemplazar los revoques afectados, con las características ya descritas.
