LOCALIZACIÓN

| UTM ED50 H30 | UTM ETRS89 | WGS 84 | Cuadrícula | Infraestructura: FF.CC. Palencia-Gijón | |

FORMA Y DIMENSIONES

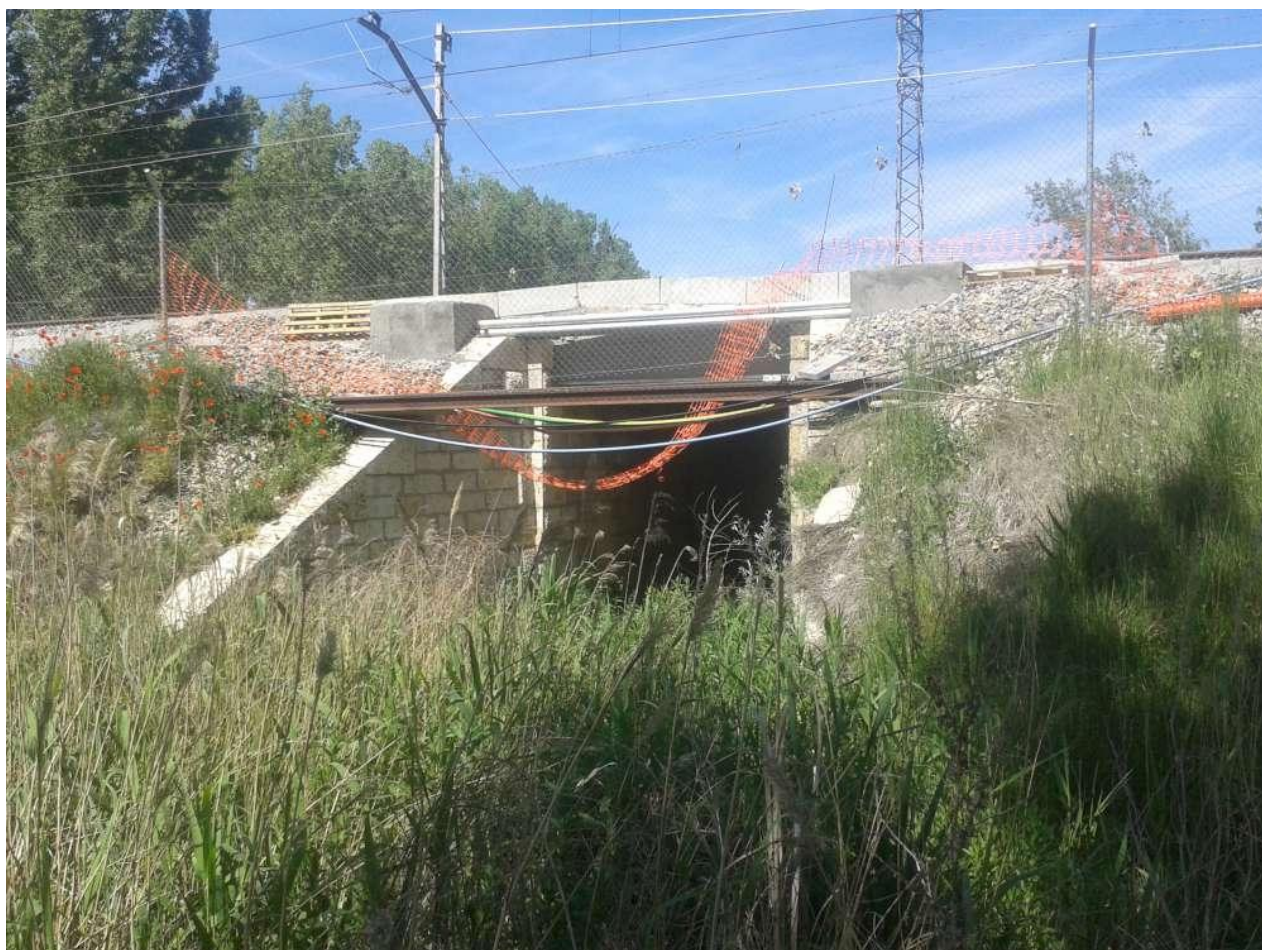
Tipo estructural: Pórtico

Composición: Simple

Sección: Rectangular

Longitud: 21

Altura: 4

Anchura: 3.5

La estructura cumple las prescripciones en cuanto a la sección y longitud. En las prescripciones del Ministerio no se establece índice adimensional.
