ACTIVIDADES DE LA EMPRESA "EXPLORACIONES Y MINAS AURÍFERAS DE RODALQUILAR S.A." EN LA SIERRA DEL CABO DE GATA (ALMERÍA)

Francisco Hernández Ortiz

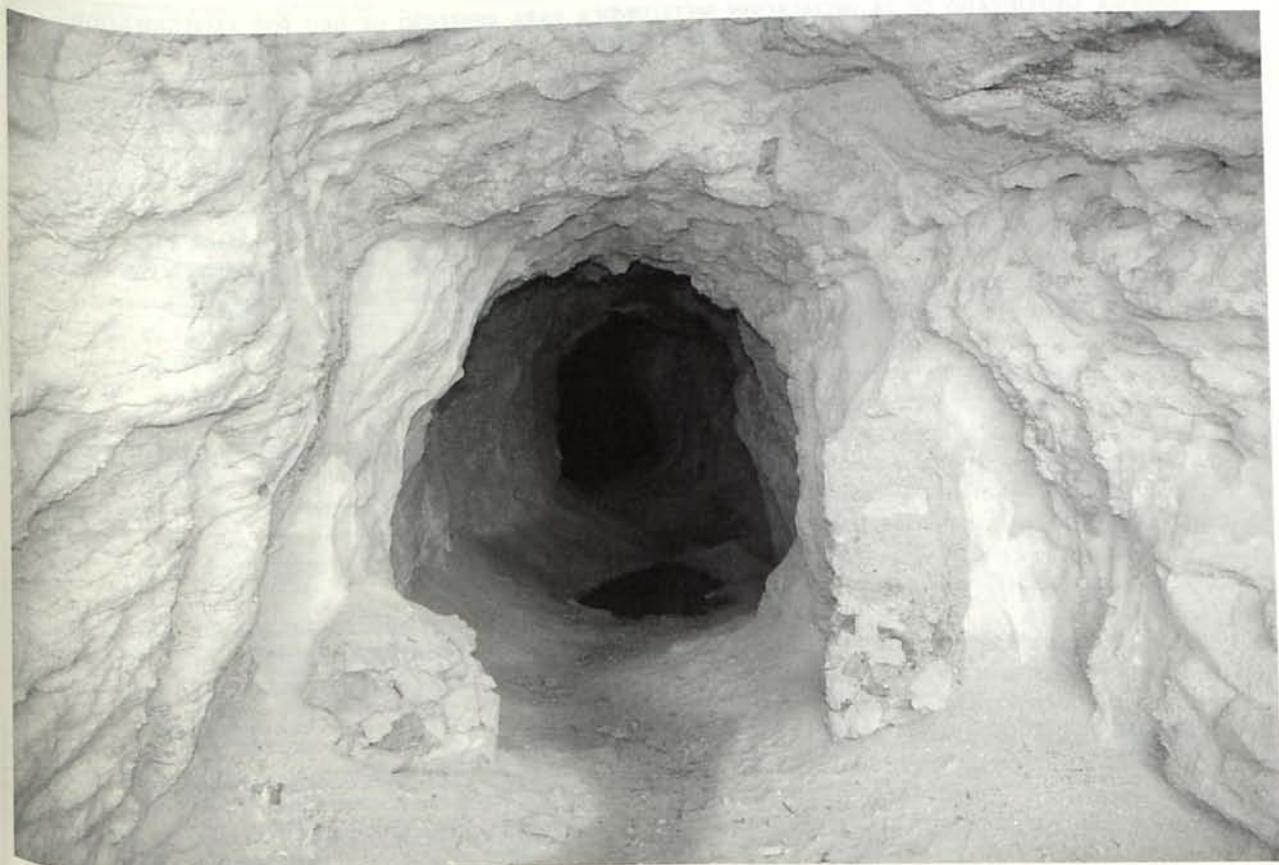
Figura 3. Interior de una de las galerías de la mina "Blanca y Negra". En las paredes se puede intuir el elevado grado de alteración hidrotermal de las rocas.

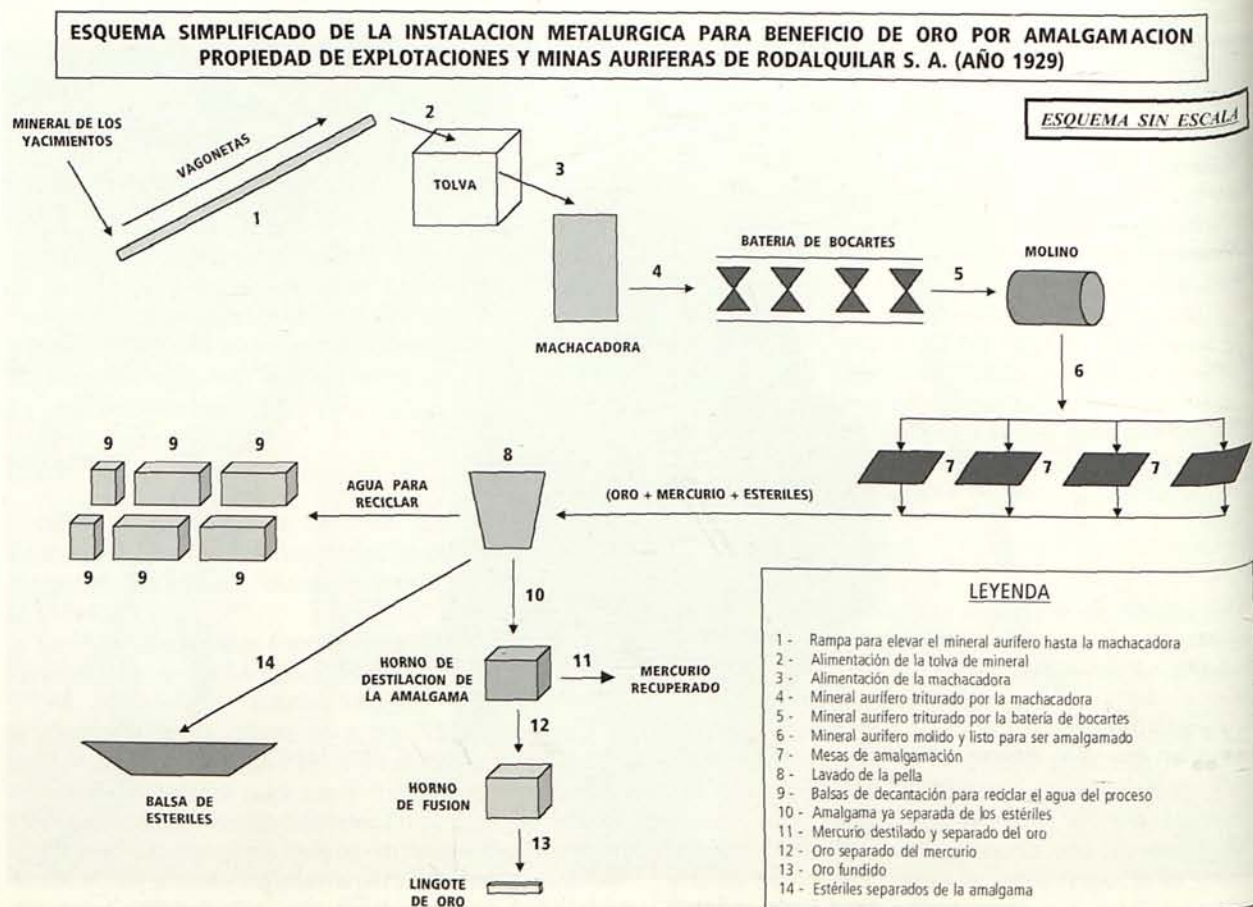
Figura 4. Esquema simplificado del funcionamiento de la instalación metalúrgica aurífera por amalgamación de la empresa Explotaciones y Minas Auríferas de Rodalquilar S.A. (año 1929).

Algunos viejos mineros de Rodalquilar recuerdan aún el proceso de tratamiento que vieron cuando eran jóvenes adolescentes. Al visitar hoy en día el emplazamiento de la antigua instalación metalúrgica, se pueden ver bancadas, canales y chatarra que permiten reconstruir la situación de las diferentes fases y maquinaria del proceso metalúrgico de amalgamación que se realizaba (ver Fig. 4).

Después de ser extraído de las galerías de las minas, el mineral era transportado por zagaes hasta la instalación metalúrgica para su tratamiento. Una vez allí el mineral se elevaba por una rampa hasta el emplazamiento de la tolva de gruesos y se iniciaba el proceso de tratamiento que secuencialmente era el siguiente: Clasificador, tolva de gruesos, trituradora, batería de Bocartes, molino de bolas, maquinaria de amalgamación, horno de destilación, horno de fusión y lingote de oro.

Para el funcionamiento del proceso se utilizaba la siguiente maquinaria: Un motor marca BATES, de aceite pesado y con 33 caballos de potencia, un generador eléctrico marca ASEA de 11 caballos de potencia y varias bombas eléctricas.

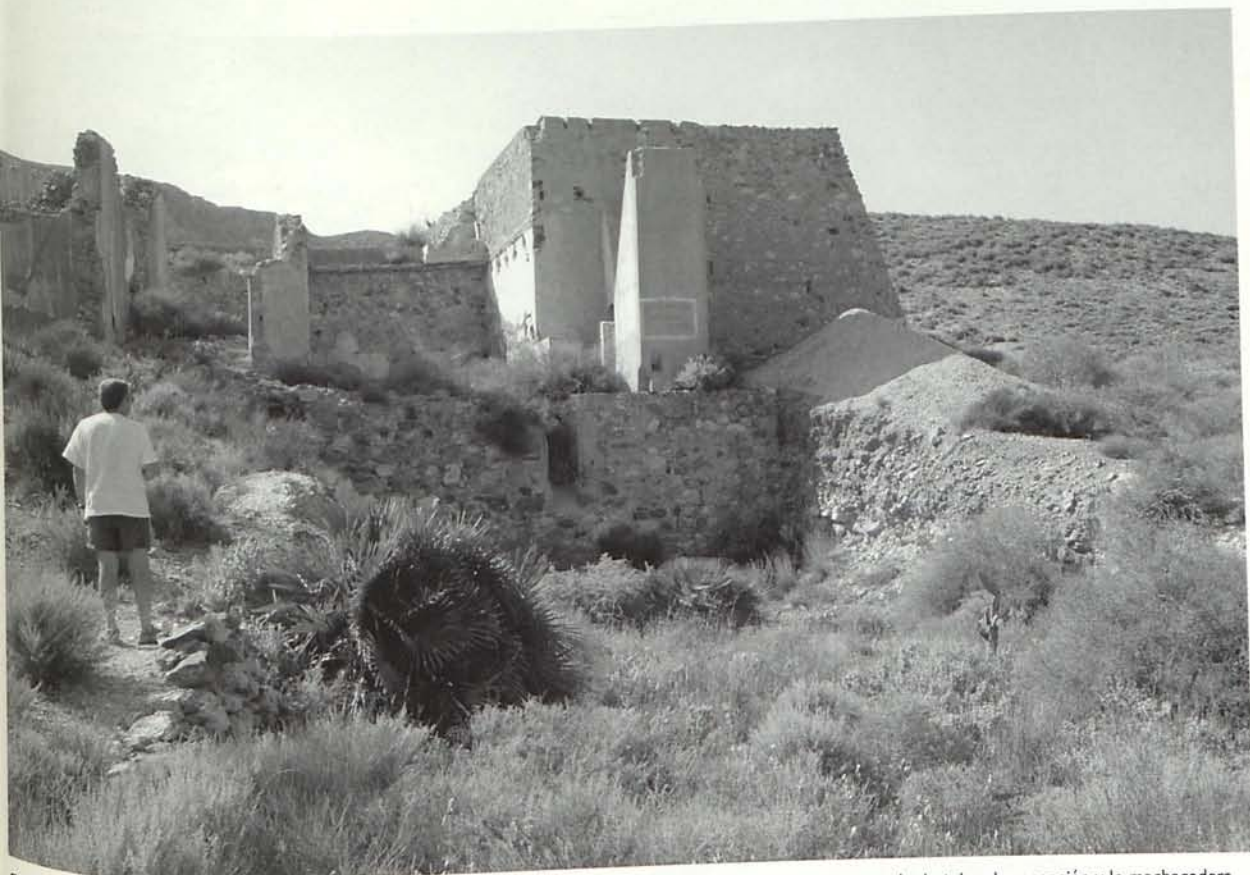
Figura 5. Área en donde se emplazaba la maquinaria de la instalación metalúrgica. En la zona más alta se encontraba la tolva de recepción y la machacadora. A continuación se emplazaba la batería de bocartes y el molino de bolas y finalmente el resto de la maquinaria metalúrgica se encontraba en el gran hueco situado a la derecha de la persona de la imagen.

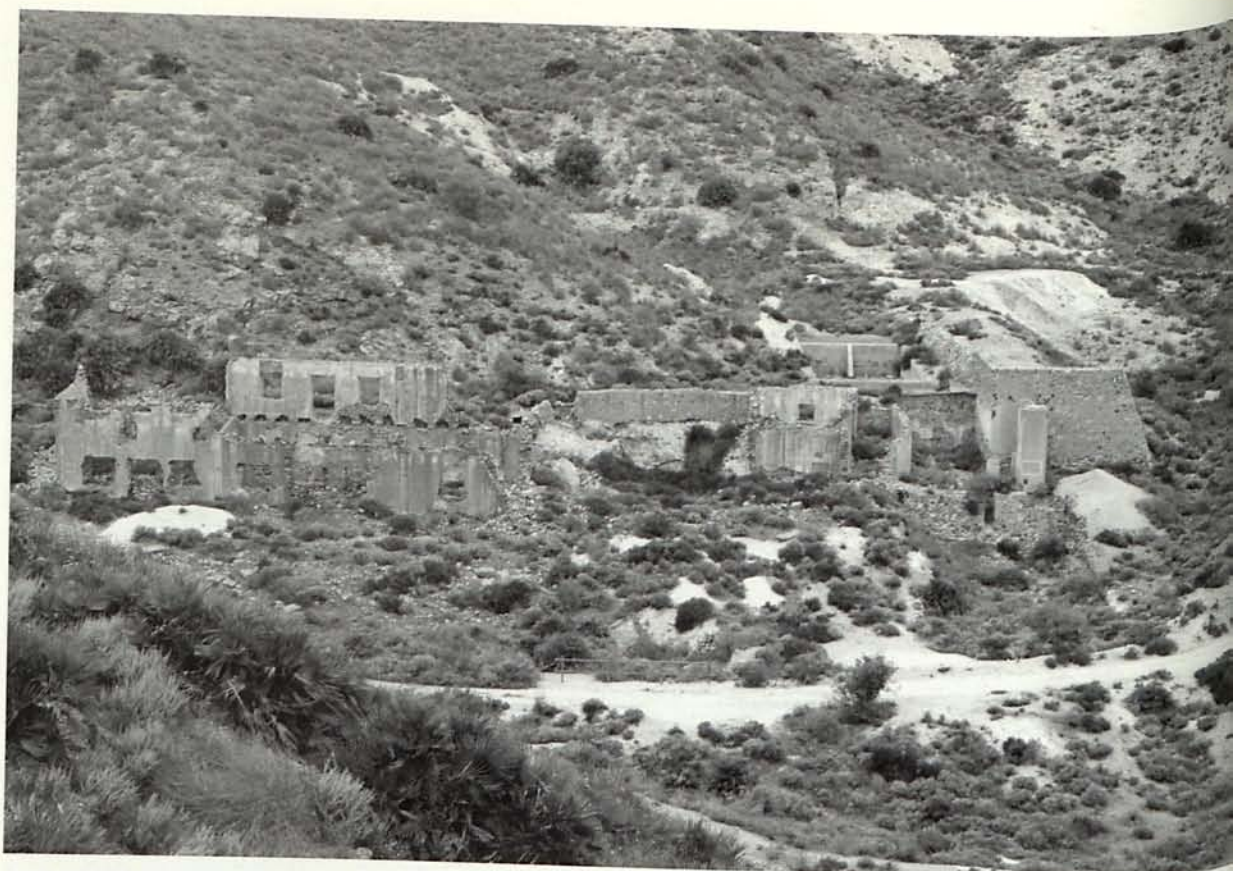
Figura 6. Edificio principal de la instalación metalúrgica propiedad de EMARSA. En la planta baja estaban los talleres, el almacén y la fundición, mientras que en la planta alta estaban las oficinas y los dormitorios.

La instalación metalúrgica disponía de varias edificaciones, siendo el más importante, un edificio de mampostería con dos plantas de unos 100 metros cuadrados, cada una de ellas. La ruina de esta edificación es posible visitarla todavía hoy y se puede verificar sobre el terreno los comentarios de los antiguos mineros de Rodalquilar según los cuales el edificio disponía de: Dependencia para taller de carpintería (planta inferior), dependencia para almacén (planta inferior), dependencia para taller mecánico, horno de fundición y fragua (planta inferior) y nave con un salón para trabajos de gabinete, cuatro dormitorios y un baño (planta superior).

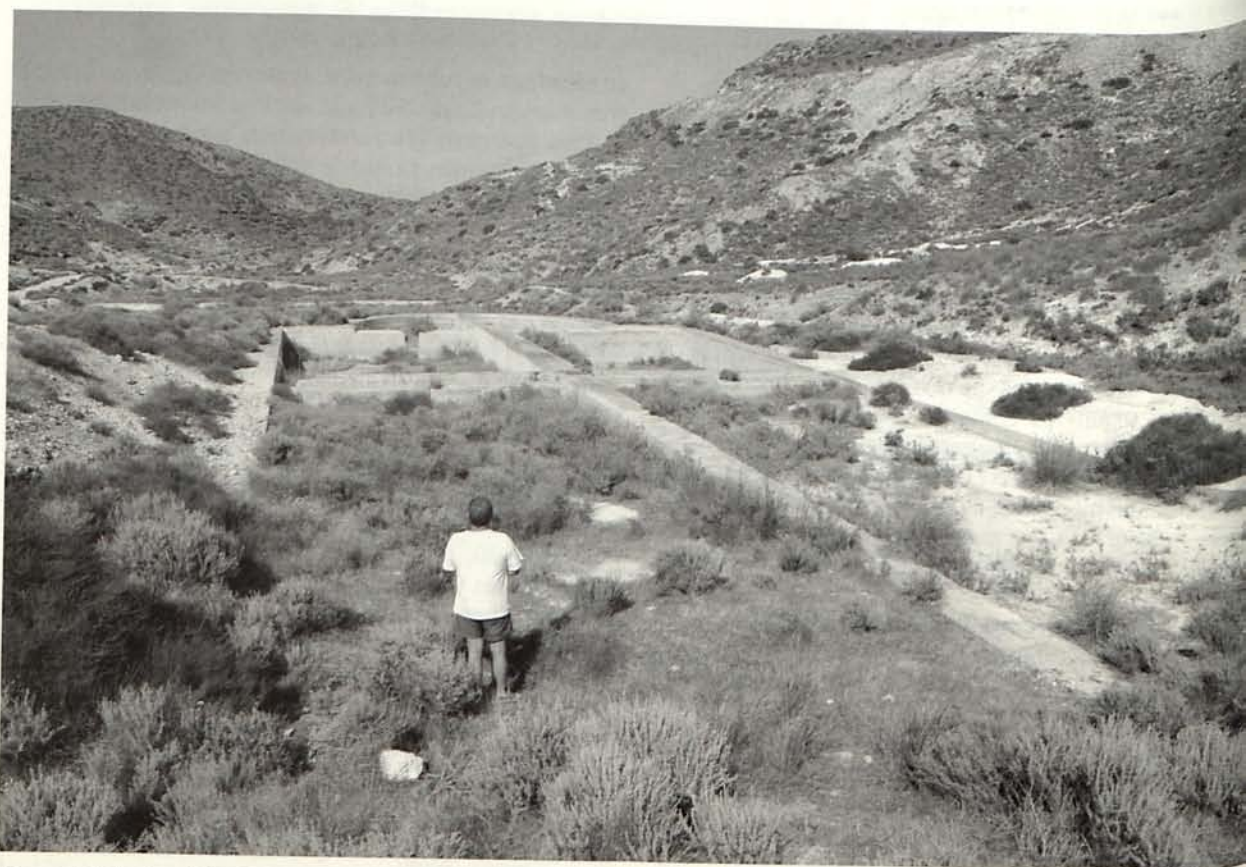
Figura 7. Estado actual de las 6 balsas del sistema hidráulico, dedicadas posiblemente al reciclado del agua utilizada en el proceso metalúrgico. Este era un apartado fundamental debido a la escasez del agua en la zona.

Este apartado era fundamental para el intento del beneficio del oro, ya que la zona es muy árida y carece de corrientes fluviales y/o pantanos. El sistema hidráulico conserva intactas las siete balsas pertenecientes a la instalación metalúrgica, las cuales se pueden ver actualmente en perfecto estado de conservación. El total del conjunto hidráulico estaba formado por: Una balsa para depósito de agua (total de 200 metros cúbicos), 6 balsas para reciclado del agua del proceso metalúrgico (total de 600 metros cúbicos), dos pozos para captación de agua y tres mil quinientos metros de tubería, de 2 a 4 pulgadas, según los tramos.
