**Tribunal de Fiscalización Ambiental
Sala Especializada en Minería, Energía,
Pesquería e Industria Manufacturera**

RESOLUCIÓN N° 386-2018-OEFA/TFA-SMEPIM

EXPEDIENTE N° : 1819-2016-OEFA/DFSAI/PAS
PROCEDENCIA : DIRECCIÓN DE FISCALIZACIÓN Y APLICACIÓN DE INCENTIVOS
ADMINISTRADO : MINERA TITÁN DEL PERÚ S.R.L.
SECTOR : MINERÍA
APELACIÓN : RESOLUCIÓN DIRECTORAL N° 2012-2018-OEFA/DFAI

SUMILLA: *Se confirma el artículo 1° de la Resolución Directoral N° 2012-2018-OEFA/DFAI del 29 de agosto de 2018, que declaró la existencia de responsabilidad administrativa de Minera Titán del Perú S.R.L. por la comisión de las siguientes conductas infractoras:*

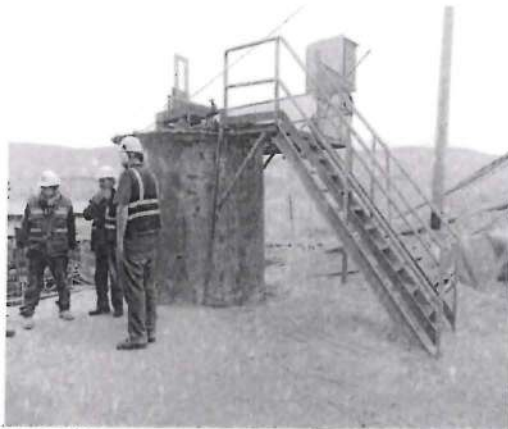
Fotografía N° 029: Hallazgo N° 01, Vista posterior del tanque de preparación de solución de cianuro de sodio.

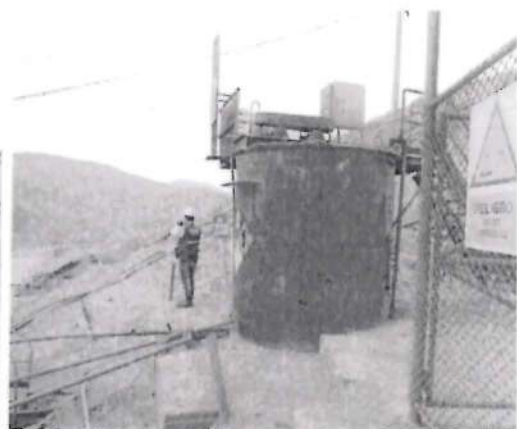
Fotografía N° 030: HALLAZGO N° 01. Tanque metálico de preparación de solución de cianuro de sodio, capacidad 10 m³, se encuentra apoyado sobre una base de concreto.

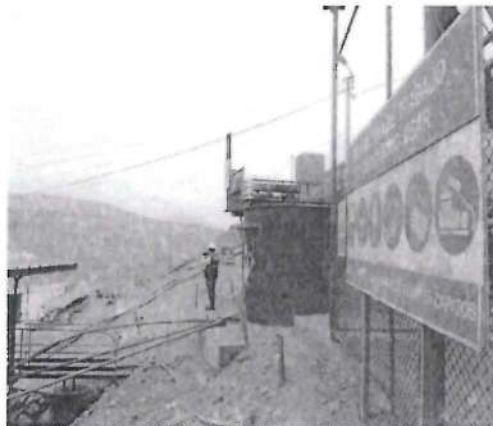
Fotografía N° 031: HALLAZGO N° 01, Tal como se aprecia en la imagen, el tanque de preparación carece de un sistema o medio que le permita contener y recuperar los posibles derrames de solución de cianuro de sodio.

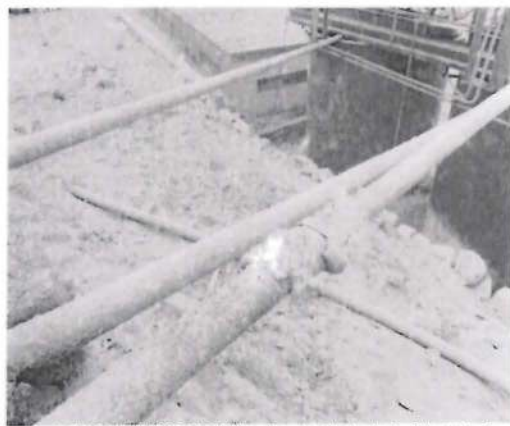
Fotografía N° 032: HALLAZGO N° 01, Línea de conducción de solución, interconecta el tanque de preparación y tanques de almacenamiento de solución.

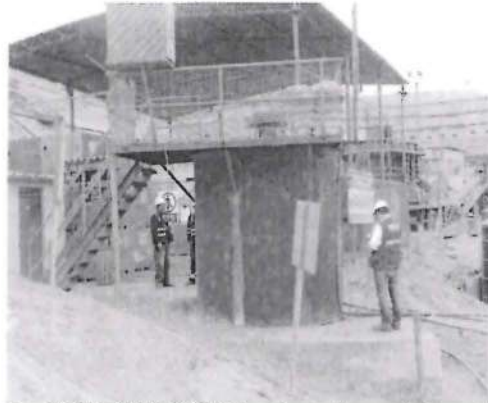
Fotografía N° 034: HALLAZGO N° 01, El Tanque de preparación, carece del sistema que le permita contener y recuperar los posibles derrames de solución cianurada.

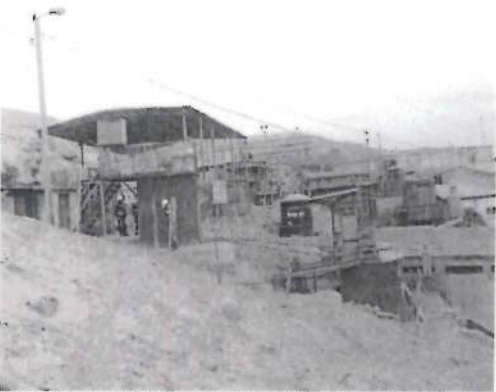
Fotografía N° 035: HALLAZGO N° 01, Vista general del tanque de preparación y almacenamiento de solución de cianuro.

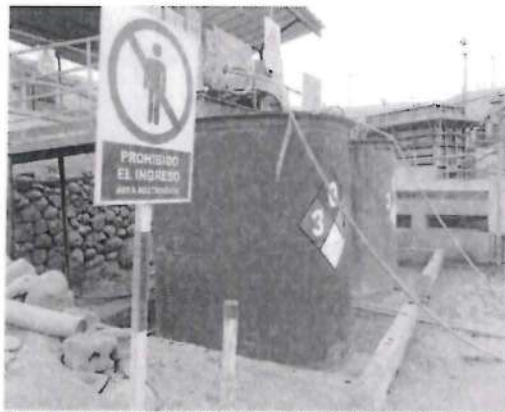
Fotografía N° 036: HALLAZGO N° 01, Tanque de almacenamiento de Soda Caustica y cianuro de sodio; la estancia se encuentra abierta y no tiene la capacidad del 110% del tanque de mayor capacidad.

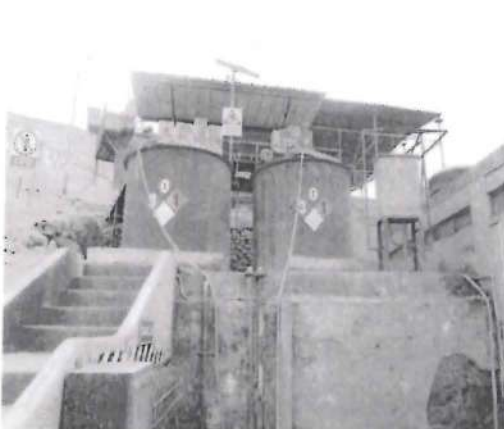
Fotografía N° 037: HALLAZGO N° 01, Tanque de almacenamiento de solución de Soda Caustica y Cianuro de sodio se ubican en la parte alta.

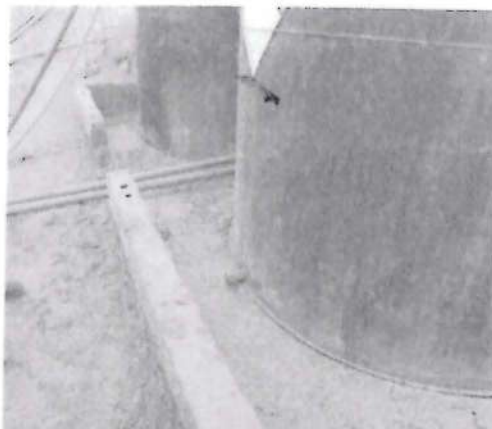
Fotografía N° 038: HALLAZGO N° 01, El sistema de contención se encuentra abierto y no cuenta con la capacidad del 110% del volumen del tanque de mayor capacidad.

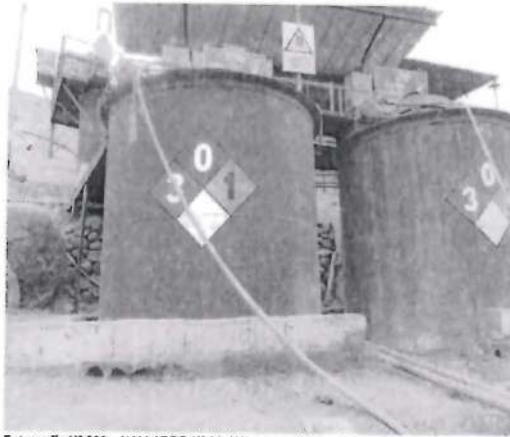
Fotografía N° 039: HALLAZGO N° 01. Nótese que la base del sardinel se encuentra deteriorada.

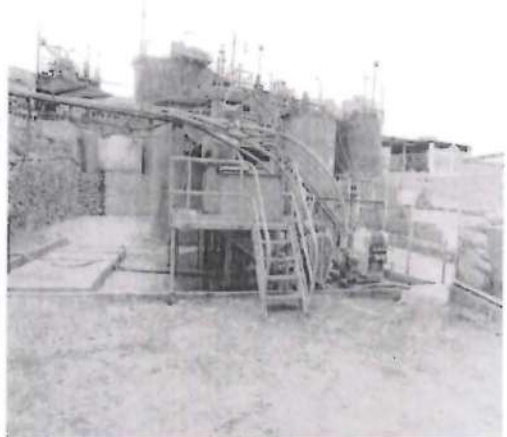
Fotografía N° 057: HALLAZGO N° 03. Estación de bombeo de relaves, desde este punto se bombean los relaves hacia el depósito ubicado en la parte alta.

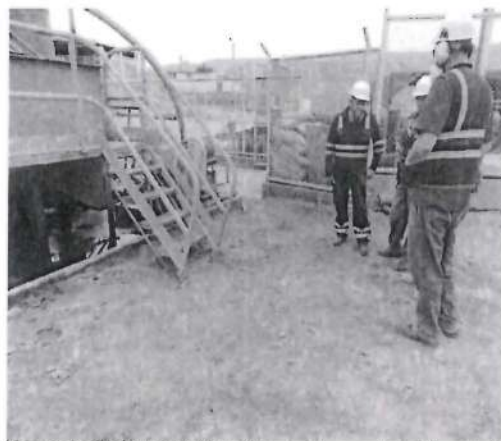
Fotografía N° 058: HALLAZGO N° 03. En la imagen se observa que la superficie exterior al sistema de bombeo, está comprendida por suelo.

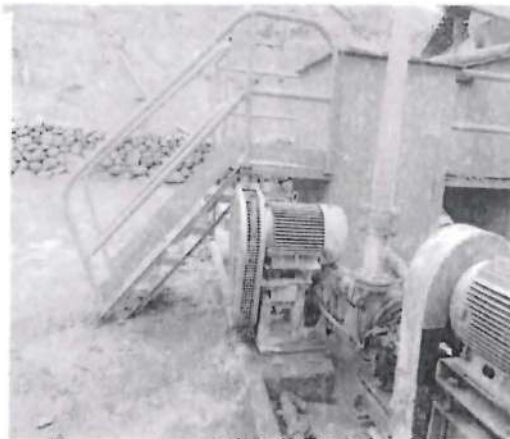
Fotografía N° 060: HALLAZGO N° 03. Debido a que el sistema de bombeo está instalado en el extremo de la plataforma de concreto, la pérdida de agua residual durante la operación y/o mantenimiento no puede ser contenida por el sardinel (medio de contención).

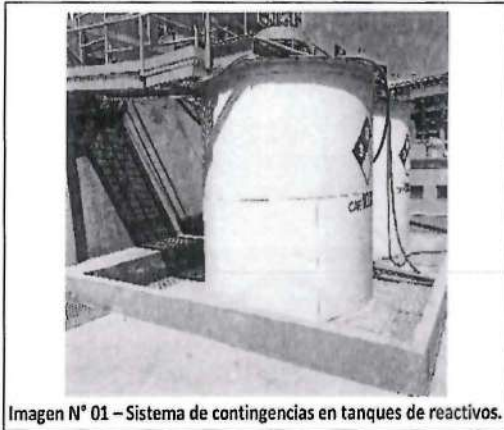
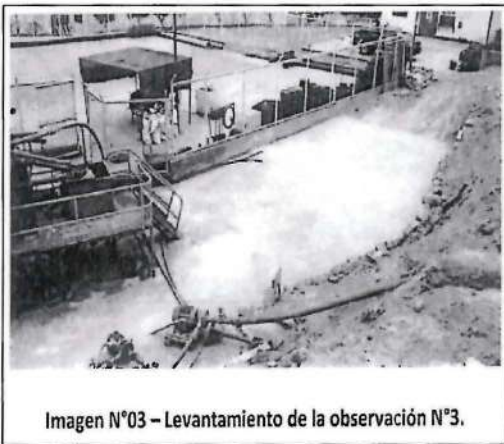
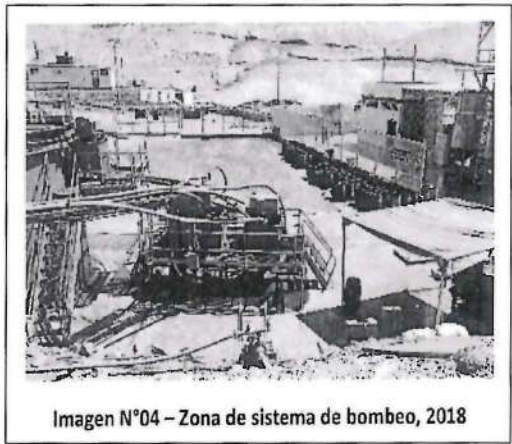
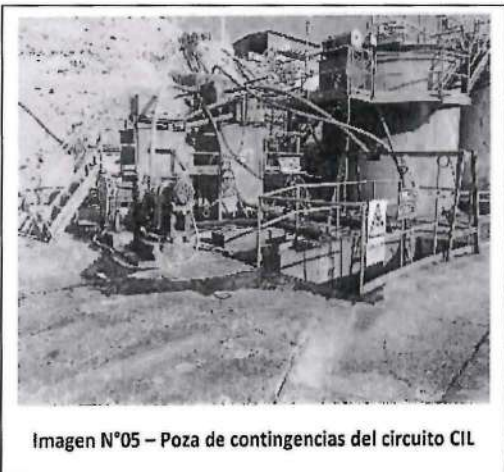
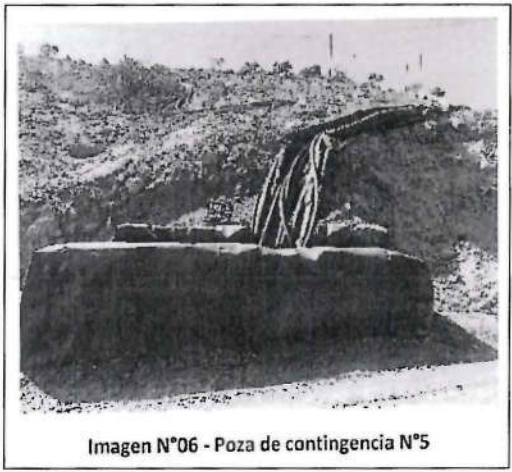
Fuente: Escrito N° 37826 de fecha 24 de abril del 2018

35. En su recurso de apelación, Minera Titán alegó que desde el 2015 hasta el 2017 se efectuaron el íntegro de las obras necesarias para subsanar la conducta infractora que es materia de análisis en el presente acápite. Para acreditar ello, hizo mención de fotografías que se encuentran adjuntas a los Informes Técnicos presentados el 24 de abril y 14 de junio de 2018:

36. Al respecto, de la revisión de las fotografías presentadas por el administrado, se advierte que las mismas no se encuentran ni acompañadas de una referencia,

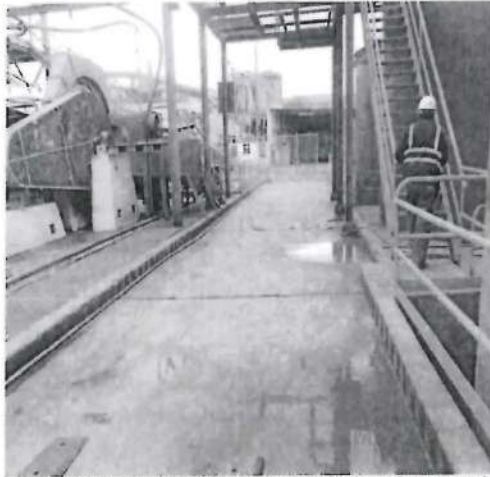
Fotografía N° 048: HALLAZGO N° 02. En la losa de concreto, se observa presencia agua residual industrial, dicha agua se genera durante el lavado pisos y equipamiento de la planta de procesos.

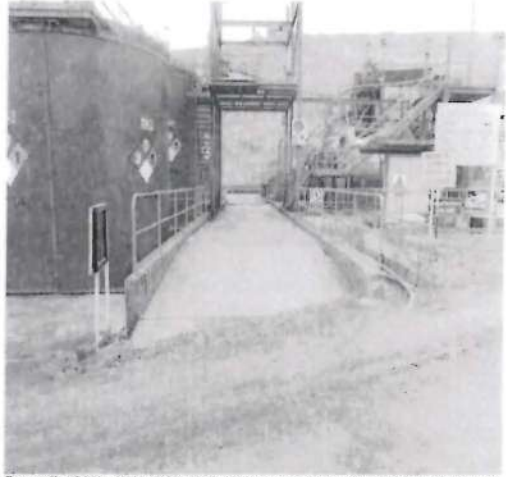
Fotografía N° 049: HALLAZGO N° 02. Nótese que el extremo de la plataforma de concreto no cuenta con un sistema de colección y conducción para el agua residual.

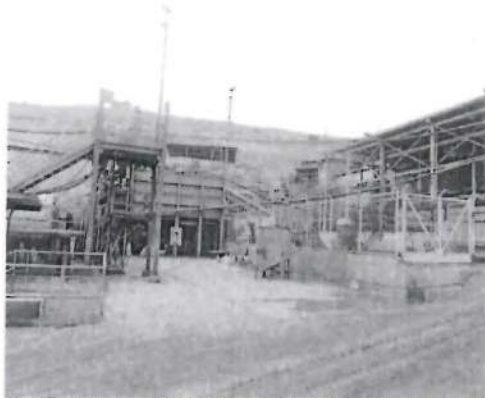
Fotografía N° 050: HALLAZGO N° 02. Nótese que el extremo de la plataforma de concreto no cuenta con un sistemas de colección y conducción del aguas residual.

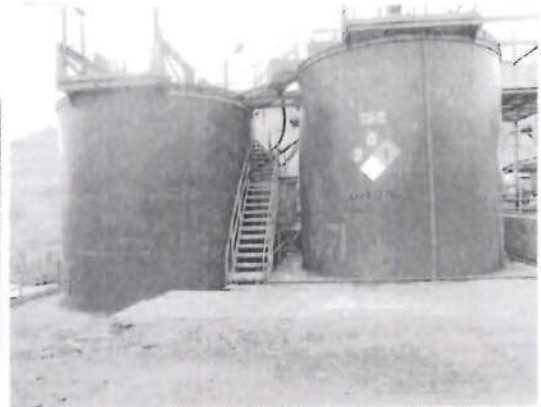
Fotografía N° 051: HALLAZGO N° 02. Tanques de cianuración, nótese en los extremos la plataforma de concreto la falta de un sistema que permita colecto conducir las aguas de lavado de pisos y equipamiento.

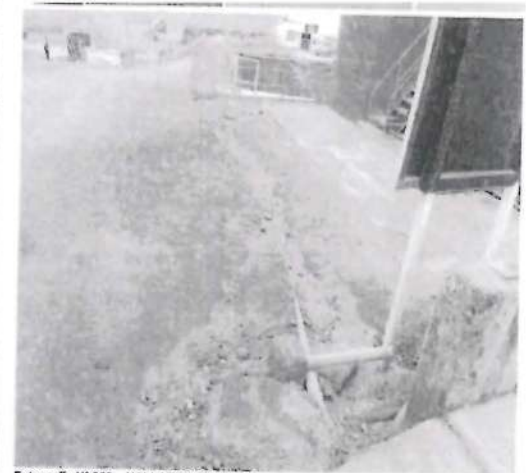
Fotografía N° 053: HALLAZGO N° 02. Este tramo, corresponde a la zona de los tanques de cianuración, nótese que el agua corre sobre el suelo debido a la falta de un sistema de colección y conducción.

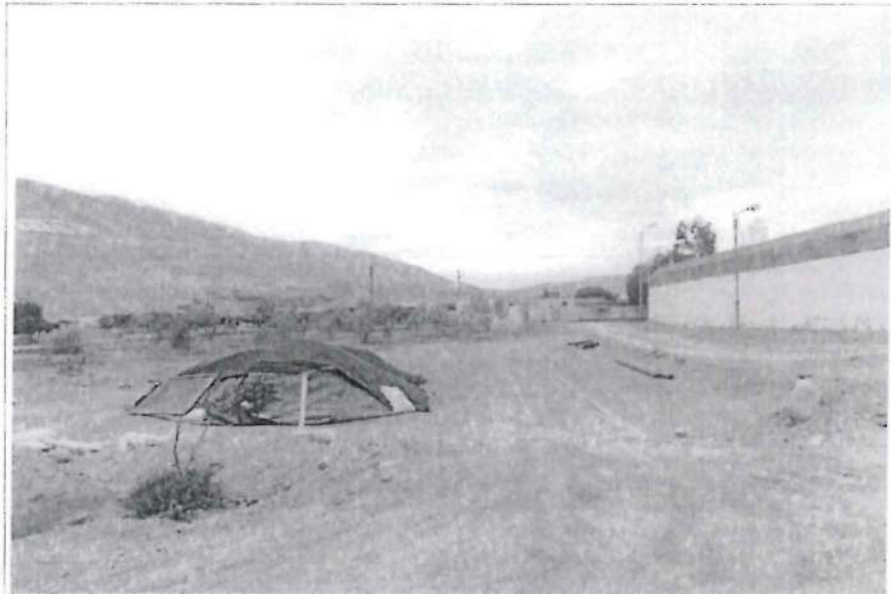
Fotografía N° 097: Hallazgo N° 4, Nótese, las huellas sobre el suelo que dejan las llantas debido al paso de equipos. También debido a los derrames de mineral el color del suelo o plataforma es plomiza.

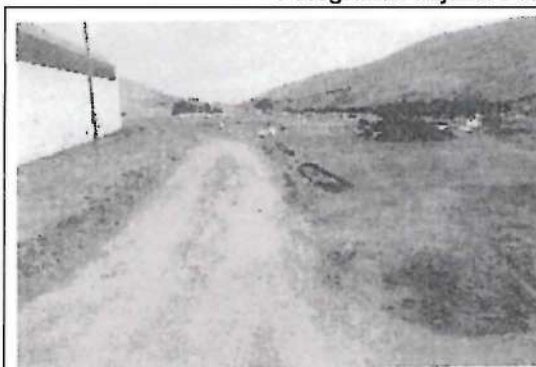
Imagen N°14 Hallazgo de Agosto del 2014.

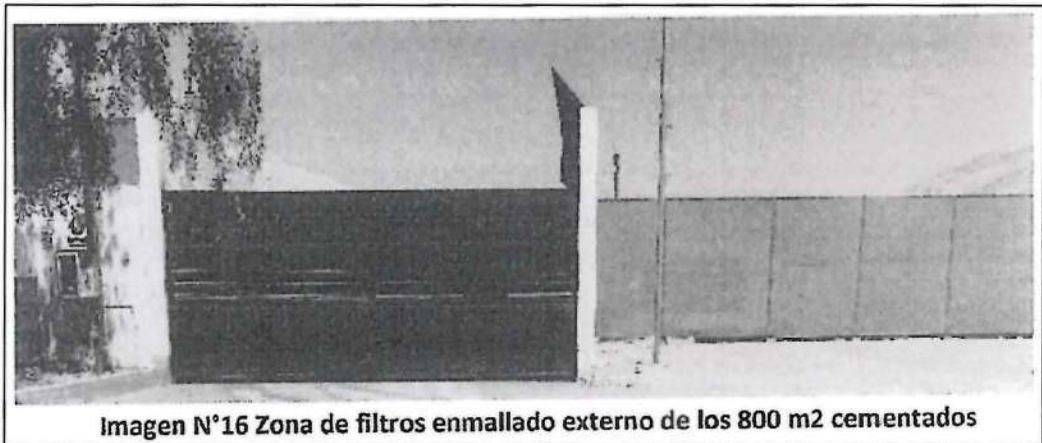
Imagen N°16 Zona de filtros enmallado externo de los 800 m2 cementados

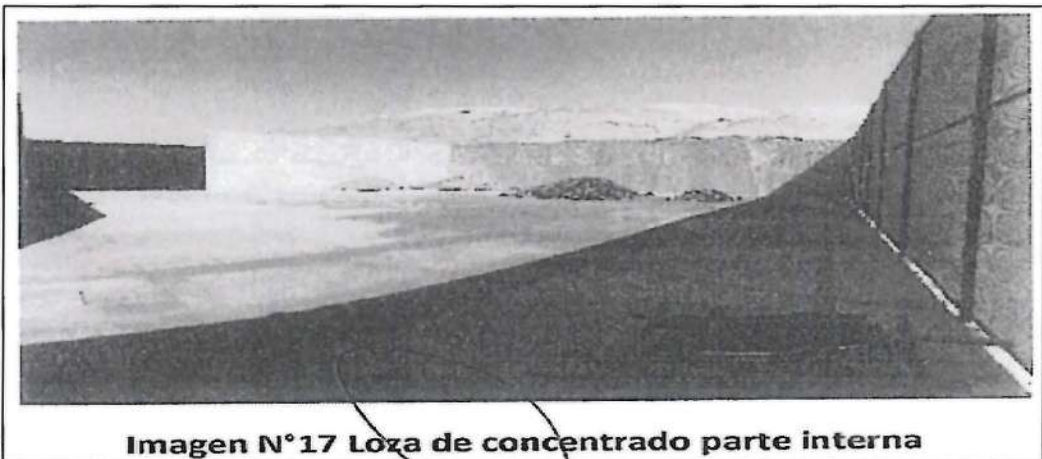
Imagen N°17 Loza de concentrado parte interna
