EXPEDIENTE N° : 1247-2018-OEFA/DFAI/PAS
 ADMINISTRADO : MINERA DOÑA HERMINIA S.A.
 UNIDAD MINERA : MERCEDES 84
 UBICACIÓN : DISTRITO DE CHICCHE, PROVINCIA DE HUANCAYO, DEPARTAMENTO DE JUNIN
 SECTOR : MINERÍA
 MATERIAS : RESPONSABILIDAD ADMINISTRATIVA
 MEDIDAS CORRECTIVAS

III.1. Hecho imputado N° 1: El administrado no implementó las condiciones técnicas de dimensiones 1m x 3m x 2m, y la impermeabilización en la trinchera sanitaria, incumpliendo lo establecido en su instrumento de gestión ambiental

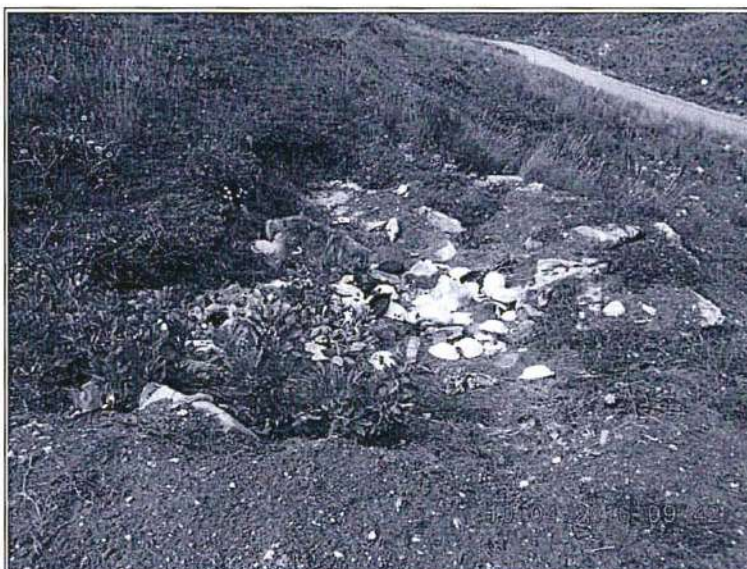
13. De conformidad con lo consignado en el Informe de Preliminar¹² y con el Informe de Supervisión¹³, como resultado de las acciones de la Supervisión Regular 2016, se verificó un área en la que se disponían residuos sólidos sobre el suelo, tales como latas, platos descartables, bolsas, envolturas, botellas plásticas, entre otros.
14. Lo verificado en campo se sustenta en las Fotografías N° 56 al 59 del Panel Fotográfico del Informe Preliminar¹⁴:

FOTO N° 57: Vista de los residuos sin encapsulamiento o manejo alguno. No se observa la impermeabilización con arcilla compacta, ni la capa de cemento de 5 cm de espesor.

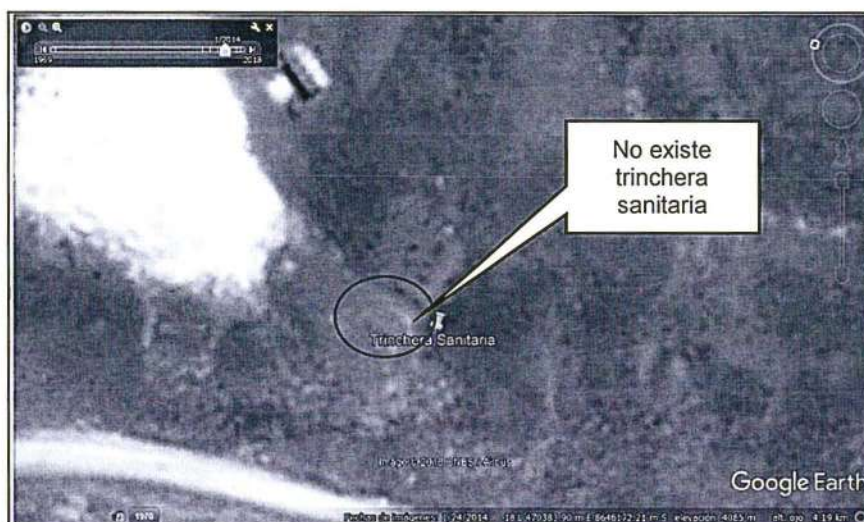
Trinchera Sanitaria – 24 de enero de 2014

obras de gran magnitud que necesiten un tiempo prolongado para su ejecución y culminación; y, (iv) que, según las imágenes satelitales de Google Earth se advierten la implementación de las trincheras sanitarias en el mes de junio de 2017, se concluye que el administrado ha corregido la conducta infractora antes del inicio del PAS.

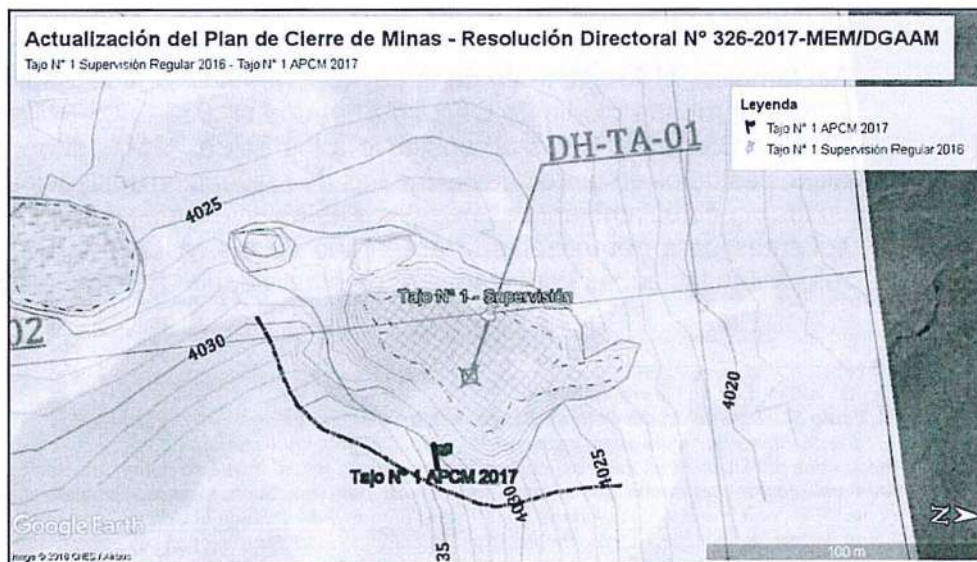
Extracto de Plano DH-2-01 de la APCM 2017, Tajo N° 1

- De la revisión de la APCM La Merced, se advierte que el plano DH-2-01 describe las áreas que conforman los tajos del APCM La Merced, de la georreferenciación de las coordenadas de los tajos 1 y 2, detectadas durante la Supervisión Regular 2016 dentro del Plano DH-2-01, se verifica que los componentes no contemplados verificados en la Supervisión Regular 2016 forman parte de la APCM 2017:

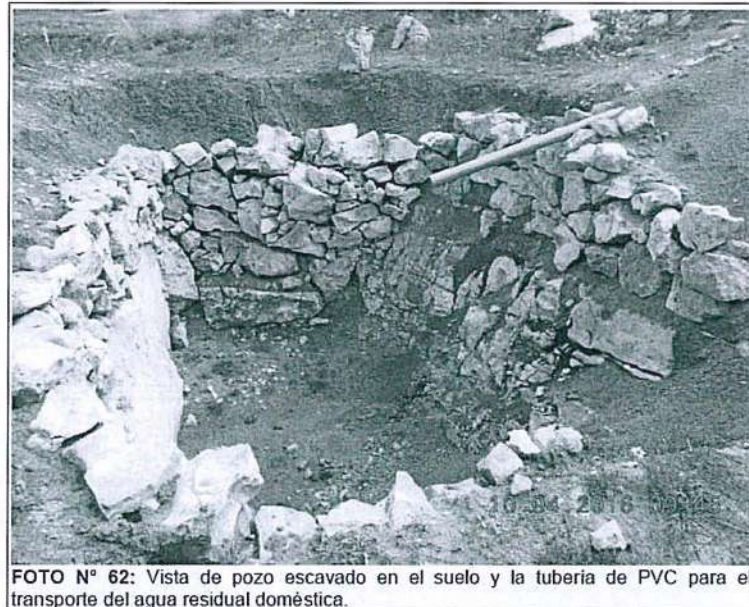
49. De conformidad con lo consignado en el Informe de Preliminar⁴⁰ y con el Informe de Supervisión⁴¹, como resultado de las acciones de la Supervisión Regular 2016, se verificó un área para disposición del agua residual domestica generada en el campamento, identificada en campo como pozo séptico, el cual cuenta con (i) paredes conformadas por un pircado de rocas, (ii) una tubería de PVC para la conducción de agua residual doméstica y (iii) dicho pozo se encuentra en contacto directo con el suelo.
50. Lo verificado en campo se sustenta en las Fotografías N° 60 al 63 del Panel Fotográfico del Informe Preliminar⁴²:

FOTO N° 62: Vista de pozo escavado en el suelo y la tubería de PVC para el transporte del agua residual doméstica.

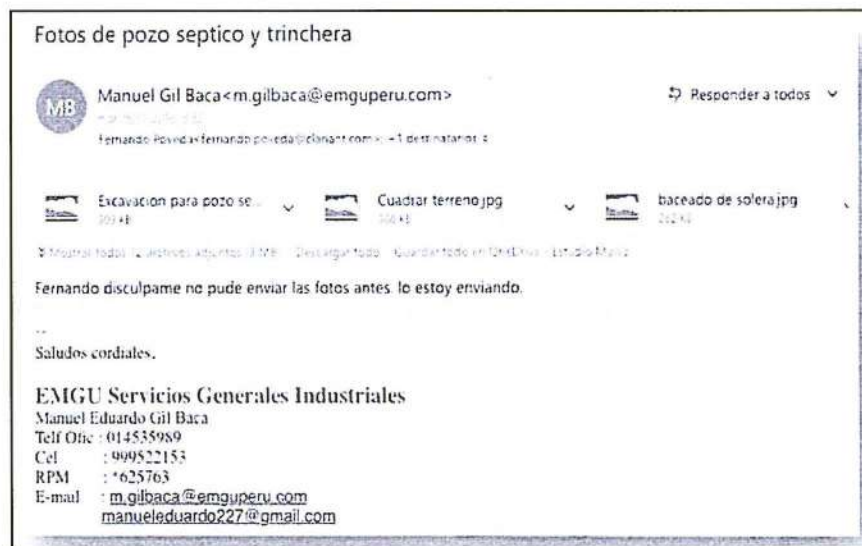
54. Esta Dirección ratifica en parte el análisis contenido en la sección III.3 del IFI, que forma parte del sustento de la presente Resolución, debido a que, en el segundo escrito de descargos, el administrado precisa que culminó la implementación de los pozos sépticos en noviembre del 2016, como se puede verificar en el correo electrónico de fecha 15 de noviembre de 2016, mediante el cual el personal encargado de la implementación del pozo séptico envía las fotografías del pozo séptico culminado⁴⁶:

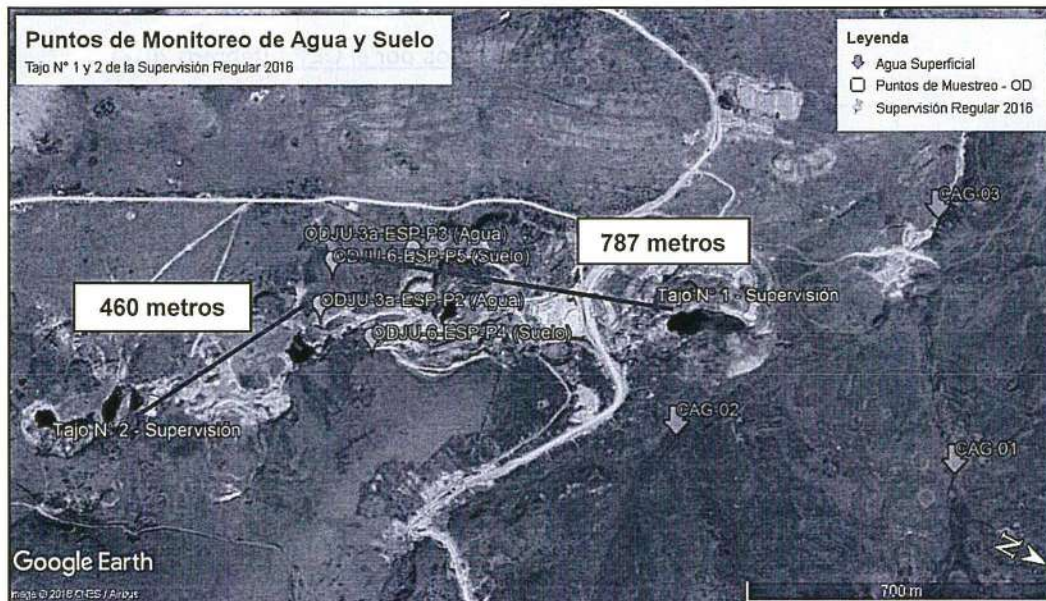
Puntos de Muestreo del OEFA

77. En relación con el monitoreo ambiental e hidrológico realizado en la quebrada Yanayana por Senace, la SFEM advierte que estos puntos de monitoreo corresponden a aguas superficiales que se encuentran lejos de los componentes materia de imputación, con lo cual los resultados de dicho monitoreo tampoco son relevantes para determinar si produjo o no un efecto nocivo al ambiente por la implementación de los tajos N° 1 y 2.

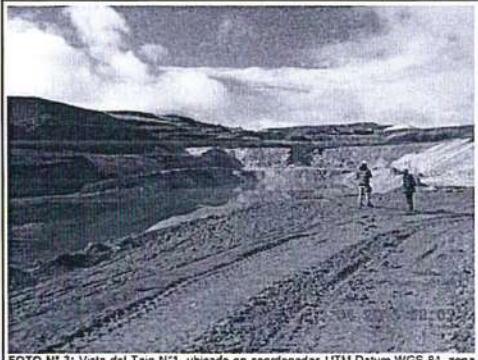
<p>FOTO N° 3: Vista del Tajo N°1, ubicado en coordenadas UTM Datum WGS 84, zona 18: 8846626N, 470356E.</p>

93. De las imágenes precedentes, no se puede constatar el cierre total del componente; en ese sentido, el administrado no ha acreditado fehacientemente que haya ejecutado acciones que tengan por finalidad evitar la generación de efectos nocivos en el ambiente por la habilitación de los tajos N° 1 y 2.

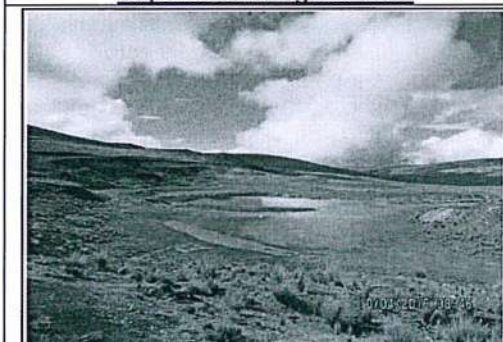
FOTO N° 20: Vista del área de extracción, área en proceso de vegetación y área de acumulación de agua de escorrentía de las quebradas naturales que han sido modificadas en su cauce producto de la zona de explotación.

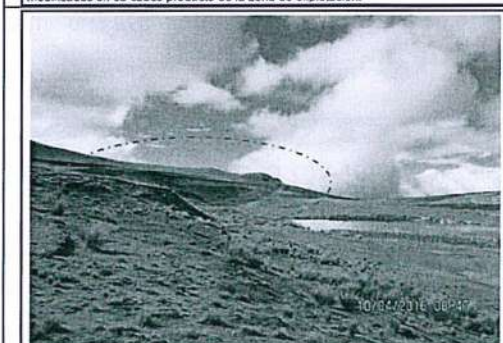
FOTO N° 23: Vista del área disturbada por el proceso de corte del terreno, este proceso de corte es parte de la actividad de explotación de mineral realizada por el titular minero.
