## LA ANTIGUA IGLESIA TRUJILLANA DE LA VERA CRUZ

*María Victoria RODRÍGUEZ MATEOS*

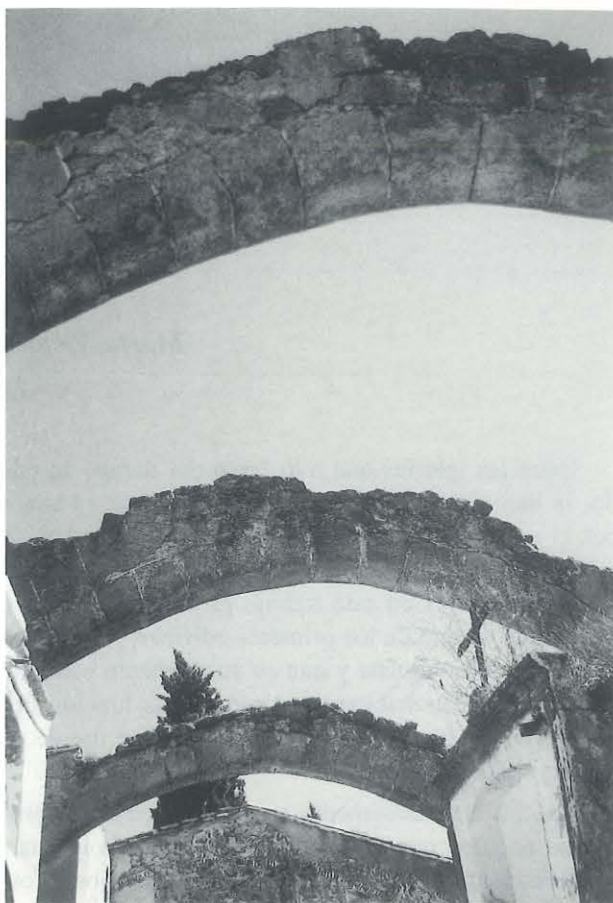
FIG. 1. *Iglesia de la Vera Cruz. Arcos de la nave.*

Actualmente lo único que queda en pie de esta iglesia son parte de sus muros de cierre, construidos con mampuesto y parcialmente enlucidos, los tres arcos fajones que separaban los cuatro tramos de su única nave, y la puerta de acceso en el lado del evangelio.

Por estos restos puede deducirse que se trataba de una iglesia de una nave, de unos 15 metros de longitud y entre 8 y 10 de anchura, con cabecera plana y dividida en cuatro tramos mediante tres arcos fajones ligeramente apuntados, construidos con sillares de cantería. Estos arcos arrancan de unas pilastras prismáticas con sus ángulos anteriores redondeados, que se rematan por unos capiteles muy sencillos, constituidos por varias molduras lisas. En algunas de estas pilastras parecen reconocerse lo que debieron ser escudos esculpidos en ellas. Entre estos soportes se abrirían pequeñas capillas laterales en las que se situarían los retablos a que nos hemos referido más arriba, aunque los numerosos añadidos de tumbas y hornacinas que se encuentran en prácticamente todo el perímetro de lo que fue la nave hacen difícil calcular la profundidad que tendrían estas capillas.

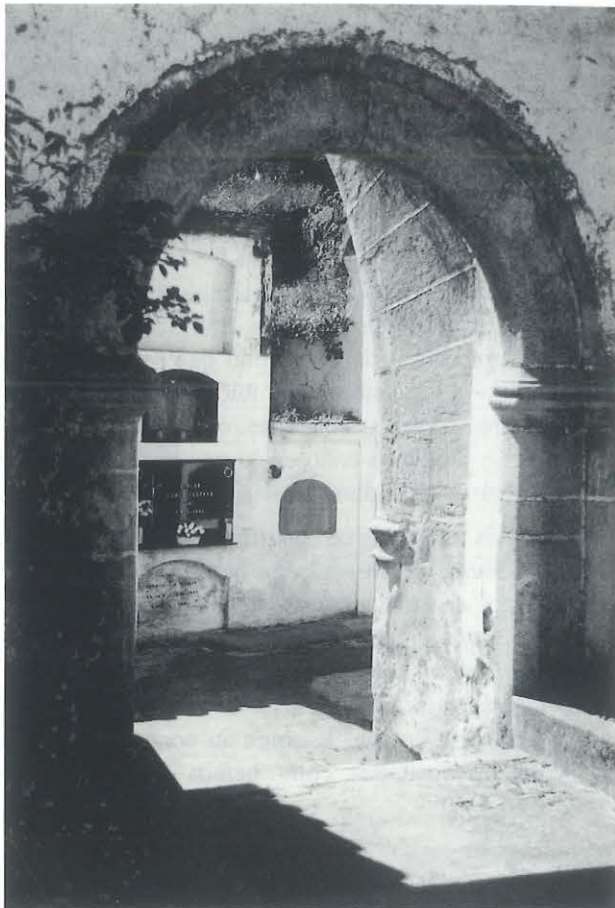
FIG. 2. Puerta de acceso de la primitiva iglesia.

La puerta de acceso situada en el lado del evangelio está conformada por un pequeño arco de vuelta redonda con bocel, construido con sillares, que arranca de unas pilastras muy similares a las del interior.

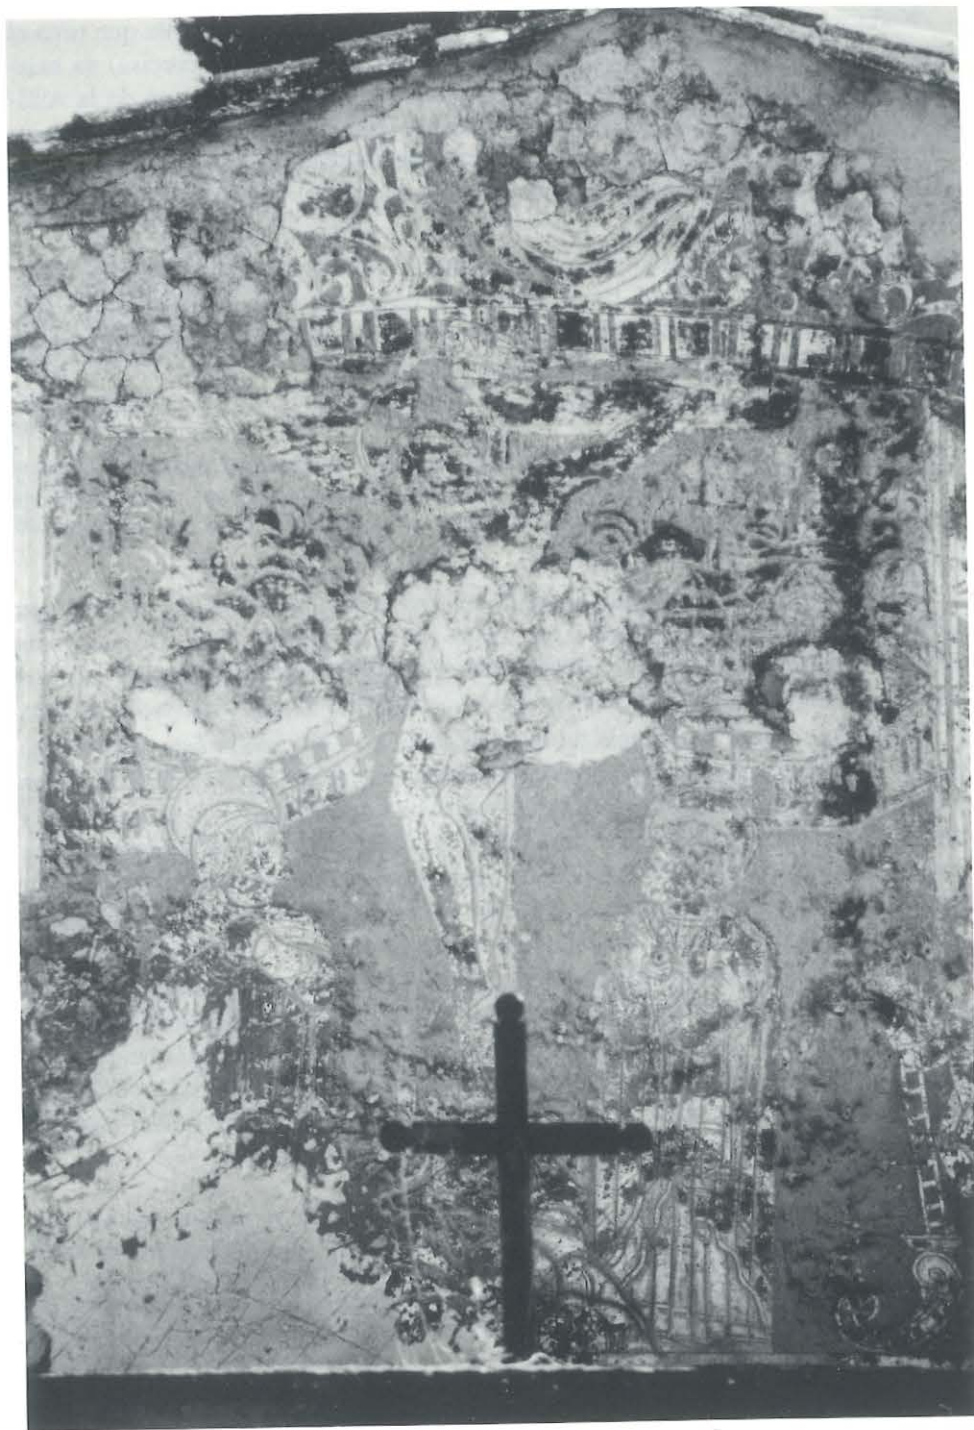
FIG. 3. Restos de esgrafiados de la cabecera.

En el muro de cierre de la cabecera del templo existen restos de esgrafiados que representan un Calvario, en el que se distinguen claramente las imágenes del Crucificado, la Virgen y san Juan. En algunas zonas de los muros laterales también existen restos de esgrafiados con representaciones geométricas y vegetales; por sus características parece probable que tanto unos como otros fueran añadidos en épocas posteriores a la construcción del templo, muy posiblemente en el siglo XV.

En un principio y hasta al menos el siglo XV debió carecer de retablo mayor, ya que, como hemos dicho, se conservan restos de pinturas murales en lo que fue cabecera del templo, que por sus características no serían realizadas antes de esa centuria. Posteriormente se colocaría allí, ocultando estas pinturas, un retablo de talla con varios cuadros, pues sabemos que entre los bienes muebles que se trasladaron a la iglesia de San Andrés cuando la de la Vera Cruz estaba en tan mal estado que hubo de ser cerrada, se encontraba el retablo mayor con los seis cuadros que lo adornaban.
