Cubo o bloque. Ajuste estadístico, análisis histórico, modo de fallo y comportamiento

VICENTE NEGRO (*), OVIDIO VARELA (**), JOSÉ MARÍA DEL CAMPO (*) y JOSÉ SANTOS LÓPEZ GUTIÉRREZ (***)

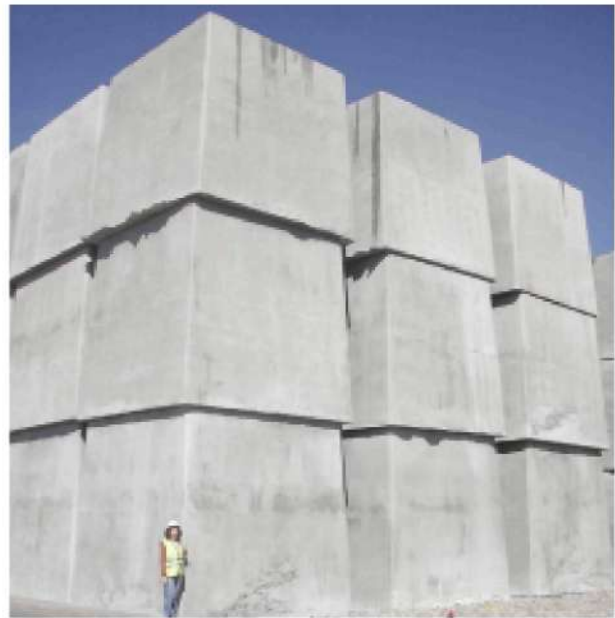
FIGURA 1. Cubos de 150 t en flanera. Punta Langosteria. A Coruña. Octubre 2008.

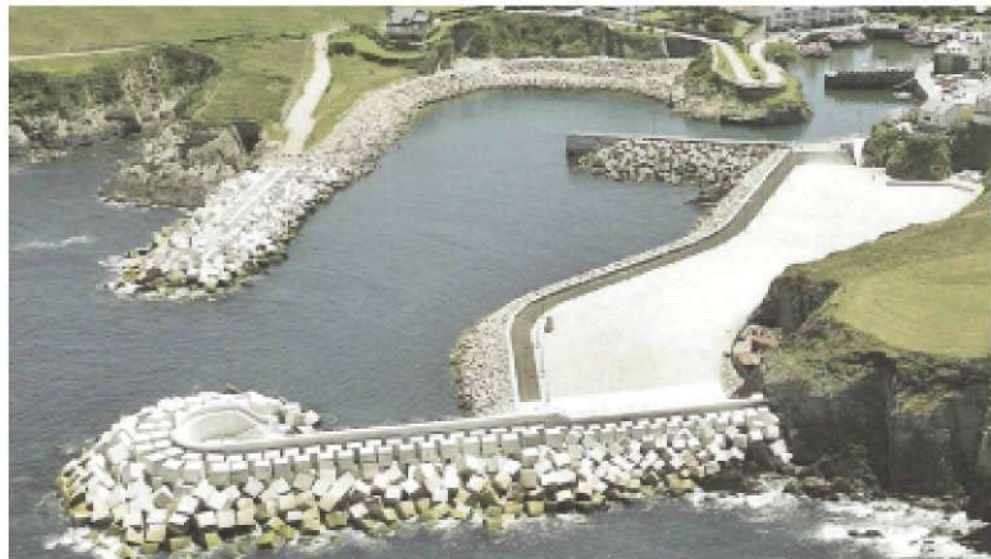
FIGURA 2. Ampliación del Dique de Puerto Vega, Asturias.

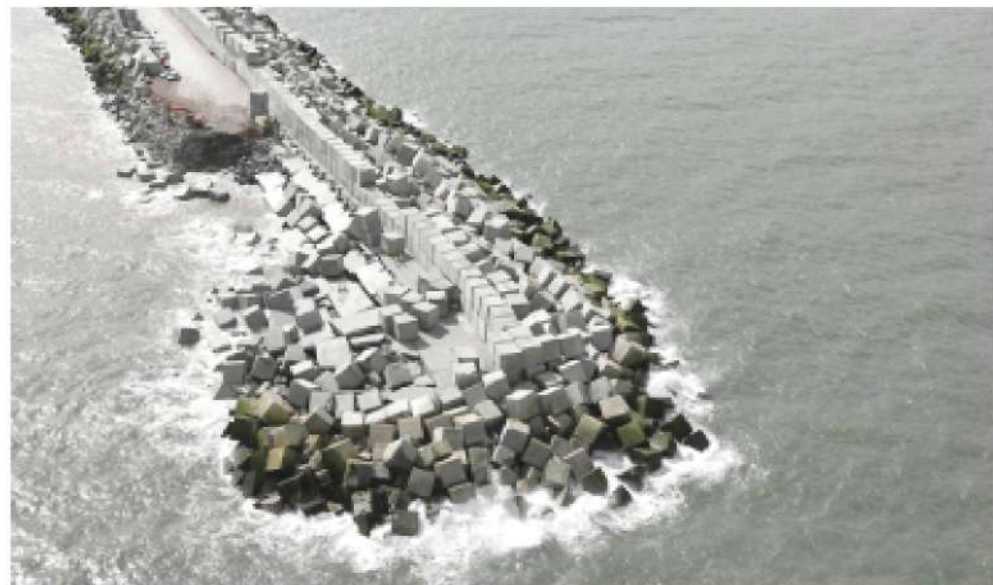
FIGURA 7. Avería de Cabo Torres en Marzo 2007. Manto de cubos.

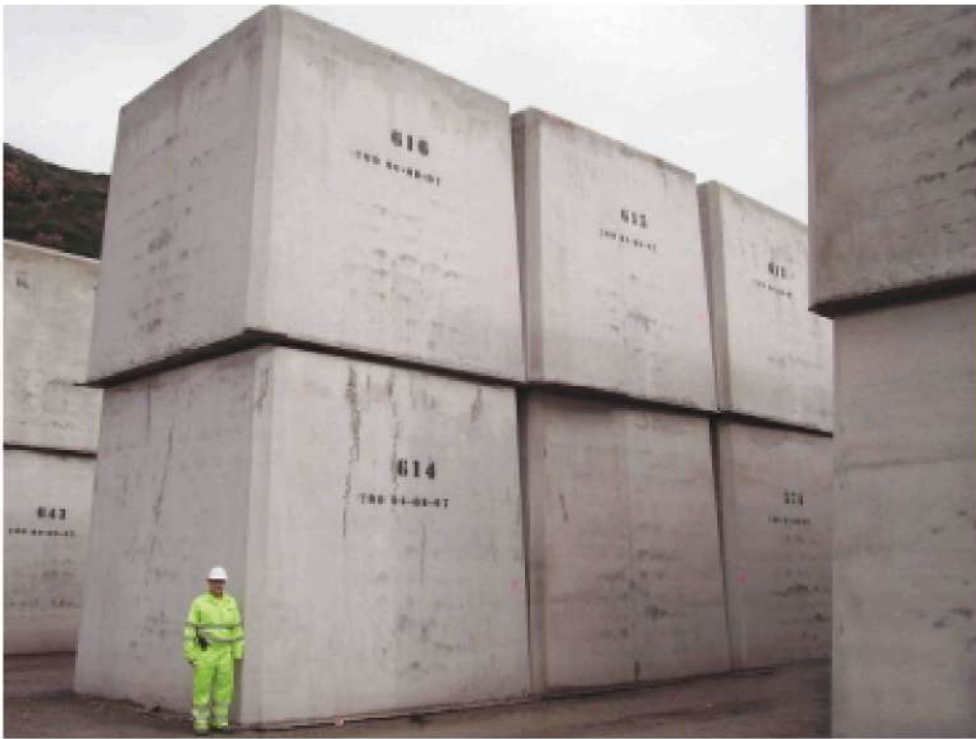
FIGURA 8. Bloque de 200 t en Cabo Torres, Gijón (Dn50 = 4.40 m). Abril 2009.
