ESTUDIO DE GEOLOGÍA, GEOTECNIA Y ESTABILIDAD DE TALUDES

MEJORAMIENTO DE LA VÍA
YOTOCO -BUENOS AIRES -EL DORADO
EN EL SECTOR CRUCERO BUENOS AIRES -
CASCO URBANO DE YOTOCO Y DE UN
TRAMO DE LA VÍA MUÑECOS -CORDOBITAS
EN YOTOCO VALLE DEL CAUCA

FEBRERO DE 2023

**CONSULTORÍA
ELSA CAMPO LÓPEZ
INGENIERA CIVIL**

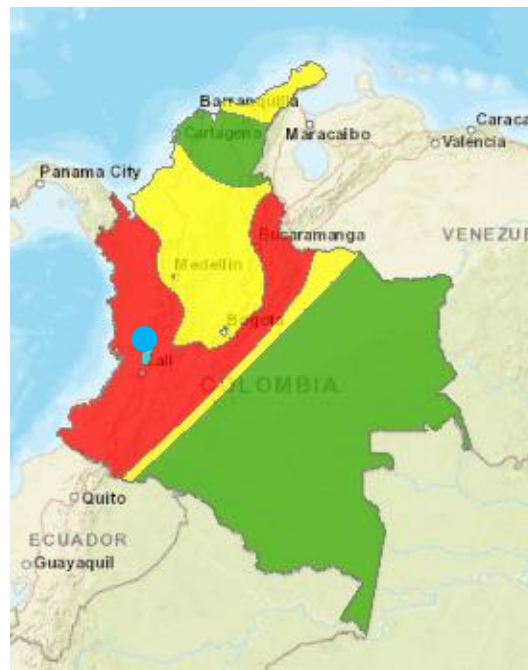
Ilustración 9 Amenaza sísmica según NSR-10 para el municipio de Yotoco - Fuente Geoportal, Servicio Geológico Colombiano

- Zona de intervención
- Alta
- Intermedia
- Baja

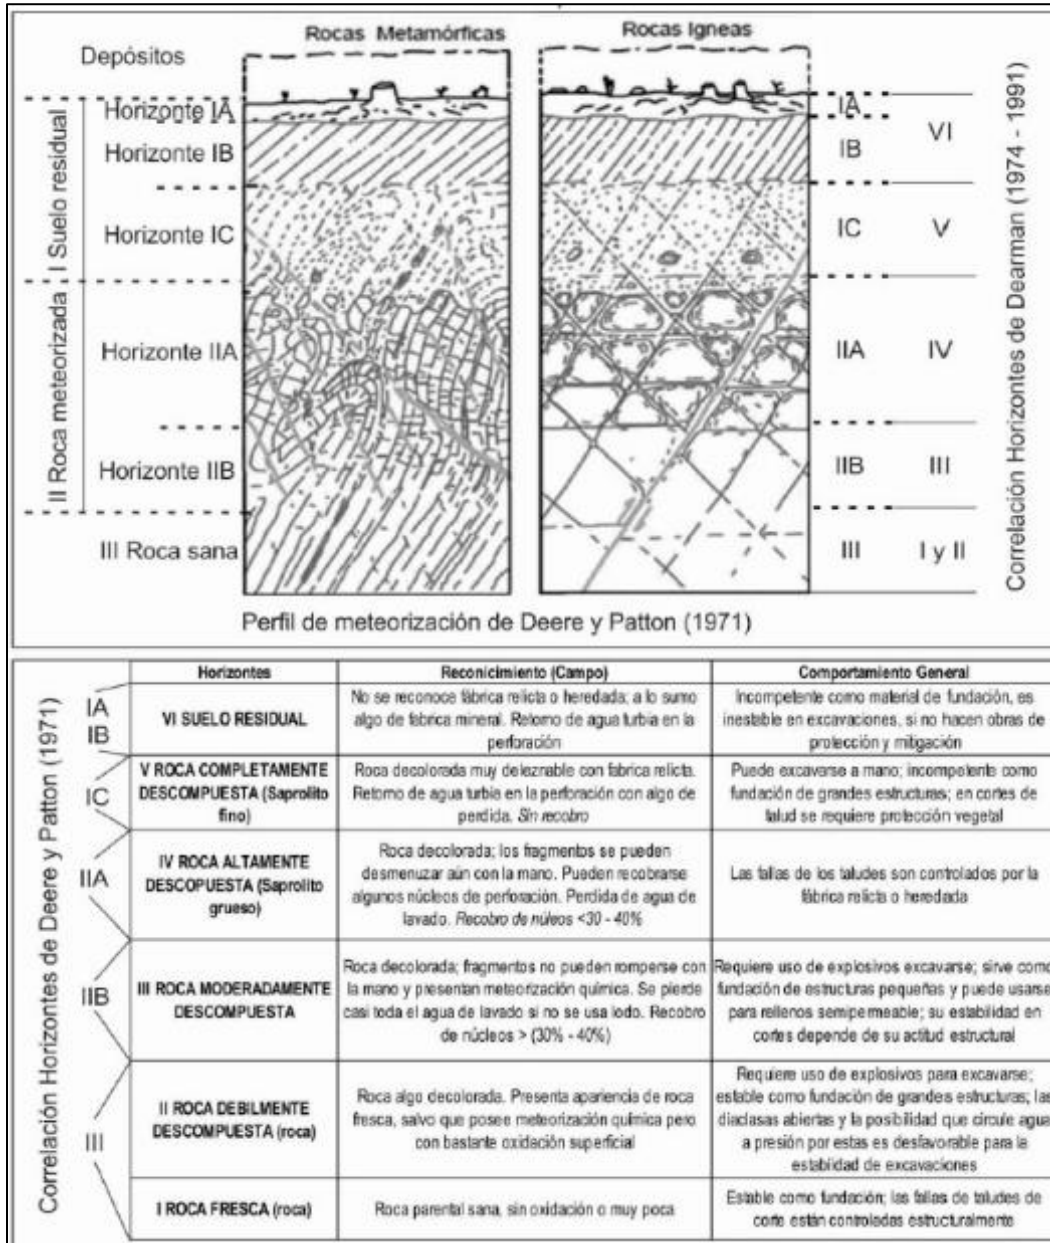
Ilustración 11 Perfiles de meteorización- Fuente Tomado y modificado del SGC (2017). ARRIBA: Deere y Patton (1971), tomado y modificado del boletín de geología UIS (vol. 37, N° 1, enero-julio de 2015); ABAJO: Dearman (1974-1991),

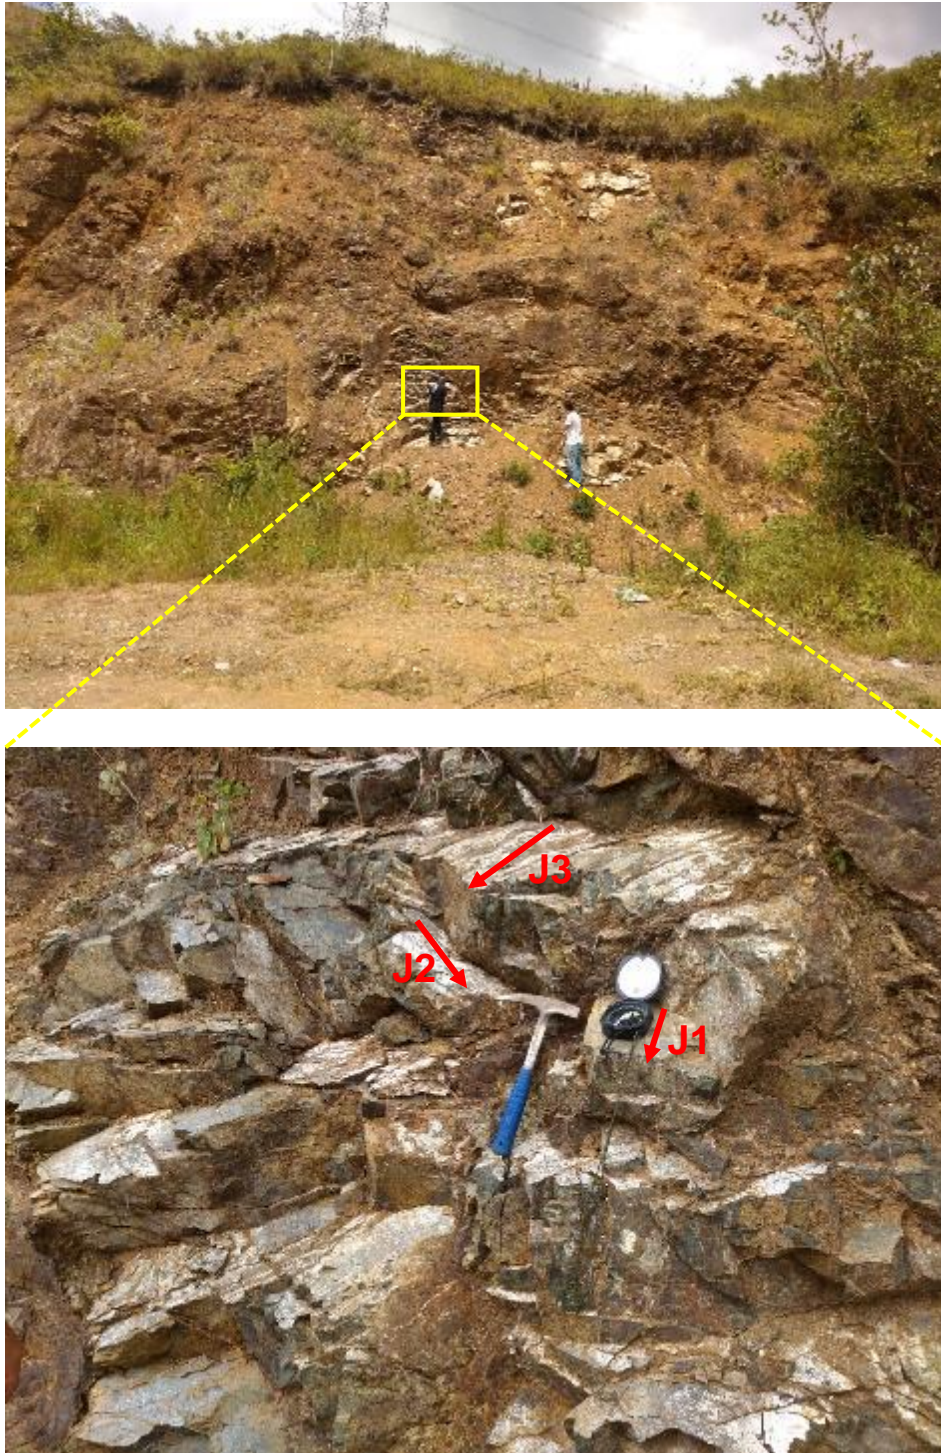
AFLORAMIENTO N°1			AFLORAMIENTO N°2		
Familia de diaclasa	Azimut (°)	Buzamiento (°)	Familia de diaclasa	Azimut (°)	Buzamiento (°)
J1	324	24	J1	328	44
J2	204	83	J2	223	60
J3	272	45	J3	348	36
TALUD	350	80	TALUD	265	38

Foto 1 Aspecto general y toma de datos estructurales del afloramiento del macizo rocoso N°1, abscisa K4+800.
Fuente: El Autor

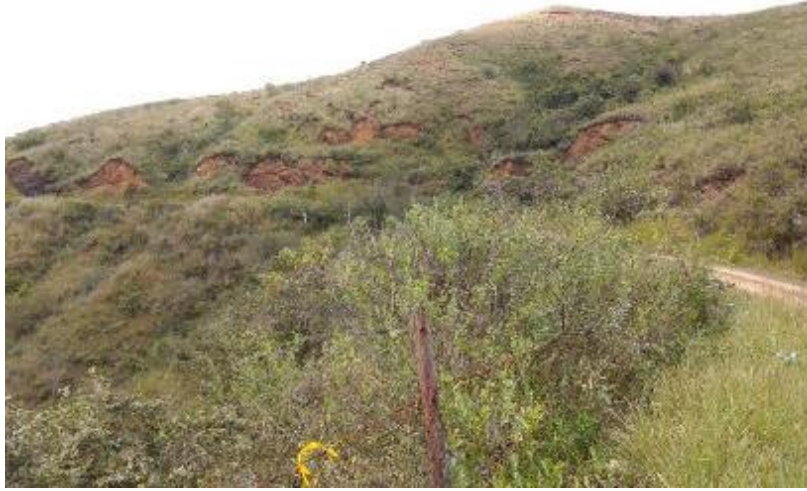
Esta geoforma se desarrolla sobre rocas intermedias y blandas de la Formación Volcánica las cuales se encuentran fracturadas con alto grado de meteorización. En cuanto al tipo de cobertura, esta unidad es un área abierta con poca vegetación debido a la existencia de los afloramientos rocosos los cuales actualmente cuentan con un tipo de uso de tierras en descanso. Sobre esta geoforma no se observaron movimientos en masa.

Foto 9 Elemento geomorfológico tipo Escarpe (De)
Fuente: El Autor

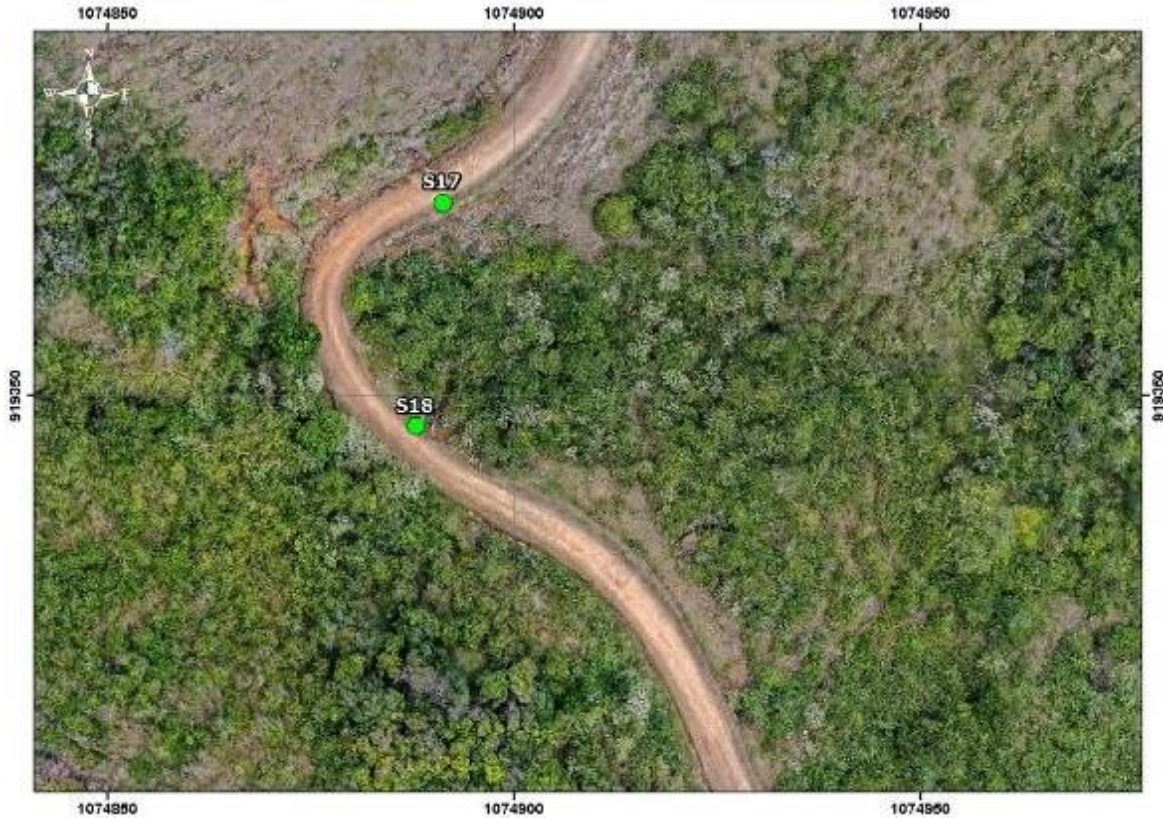
Foto 31 Localización del sondeo N°17
Fuente: El Autor

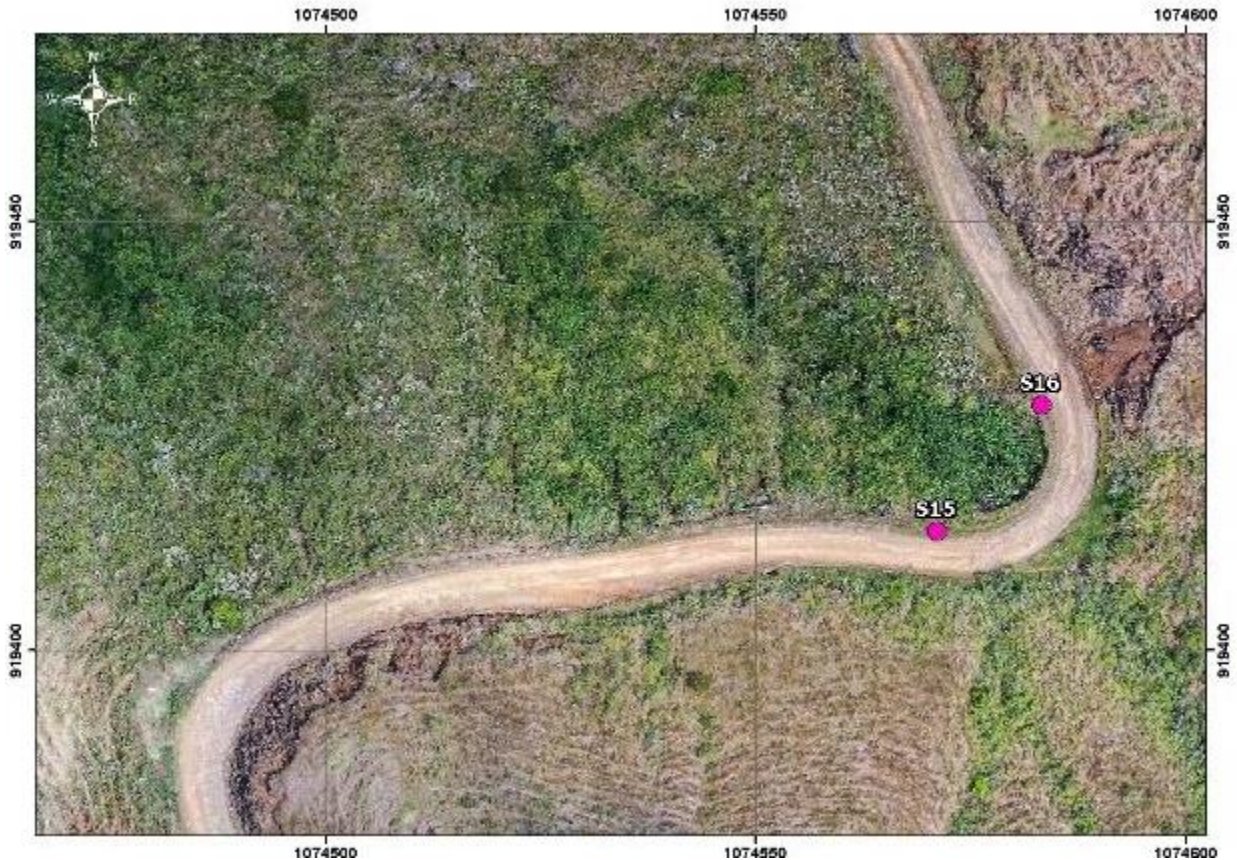
Foto 33 Localización del sondeo N°15

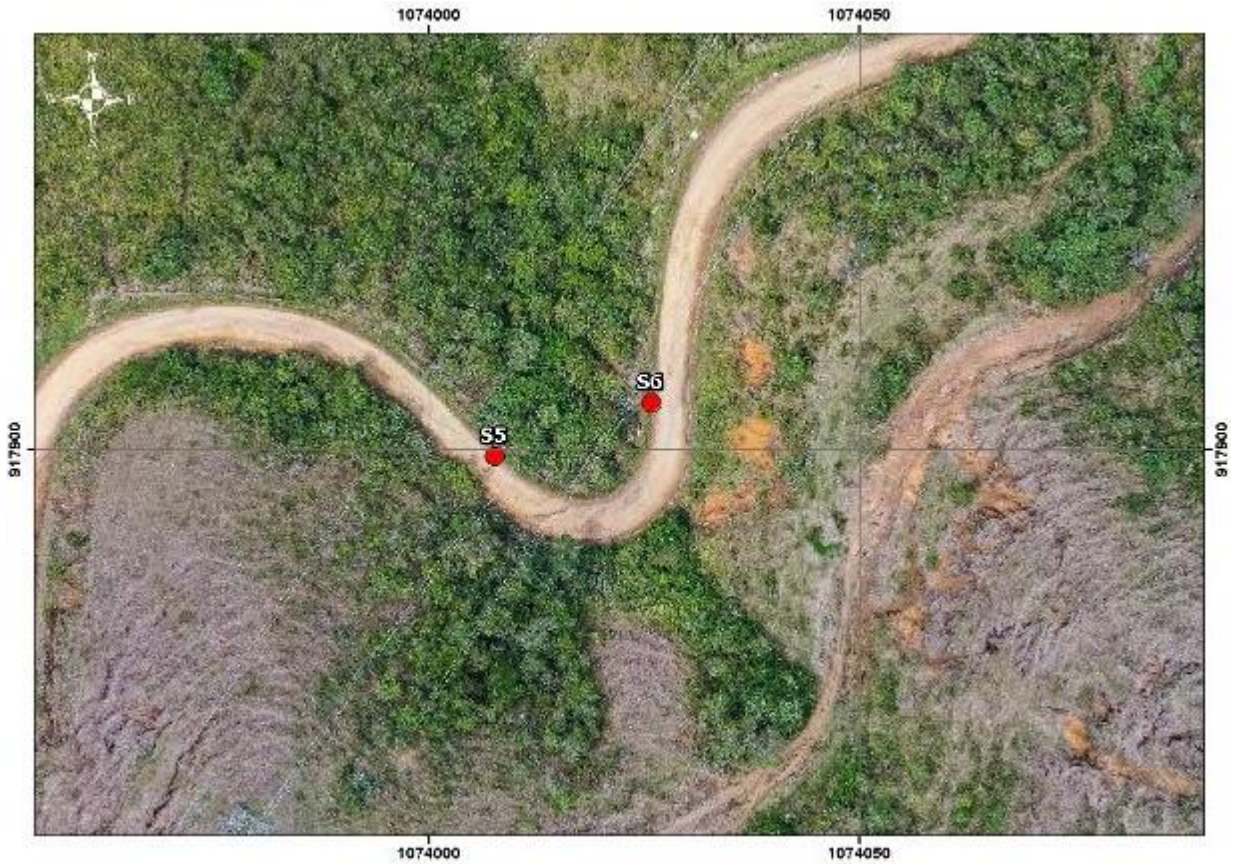
Foto 39 Localización del sondeo N°5
Fuente: El Autor

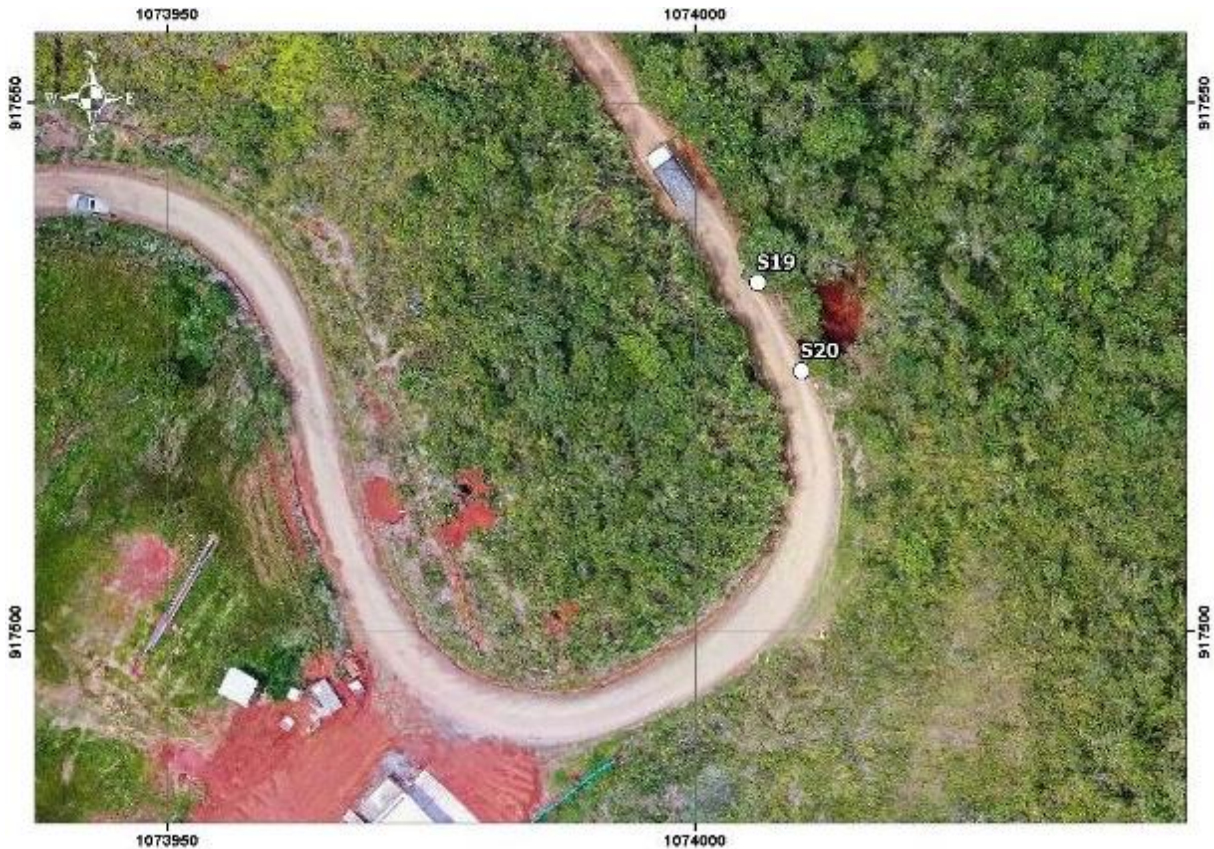
Foto 41 Localización del sondeo N°19

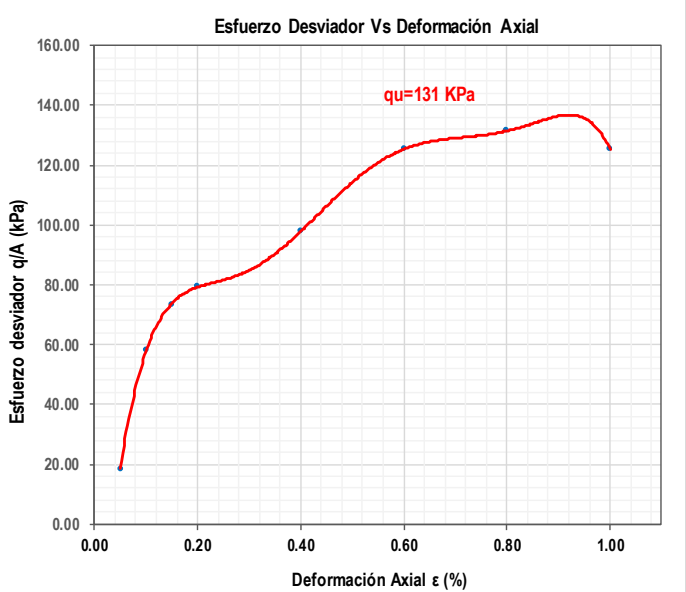
<table border="1"> <thead> <tr> <th colspan="3">RESISTENCIA A LA COMPRESIÓN INCONFINADA</th> </tr> </thead> <tbody> <tr> <td>Resistencia máxima :</td> <td>1.34</td> <td>kg/cm²</td> </tr> <tr> <td>Resistencia máxima :</td> <td>131.40</td> <td>kPa</td> </tr> </tbody> </table>		RESISTENCIA A LA COMPRESIÓN INCONFINADA			Resistencia máxima :	1.34	kg/cm ²	Resistencia máxima :	131.40	kPa												
RESISTENCIA A LA COMPRESIÓN INCONFINADA																								
Resistencia máxima :	1.34	kg/cm ²																						
Resistencia máxima :	131.40	kPa																						
		<table border="1"> <thead> <tr> <th colspan="3">RESISTENCIA AL CORTE</th> </tr> </thead> <tbody> <tr> <td>Esfuerzo desviador (qu)</td> <td>131.40</td> <td>kPa</td> </tr> <tr> <td>σ_1</td> <td>131.40</td> <td>kPa</td> </tr> <tr> <td>σ_3</td> <td>0</td> <td>kPa</td> </tr> <tr> <td>Esfuerzos principales en la falla (Cu)</td> <td>65.70</td> <td>kPa</td> </tr> <tr> <td>Deformación en esfuerzo desviador</td> <td>1.00</td> <td>%</td> </tr> <tr> <td>Módulo de Elasticidad E</td> <td>13140.26</td> <td>kPa</td> </tr> </tbody> </table>		RESISTENCIA AL CORTE			Esfuerzo desviador (qu)	131.40	kPa	σ_1	131.40	kPa	σ_3	0	kPa	Esfuerzos principales en la falla (Cu)	65.70	kPa	Deformación en esfuerzo desviador	1.00	%	Módulo de Elasticidad E	13140.26	kPa

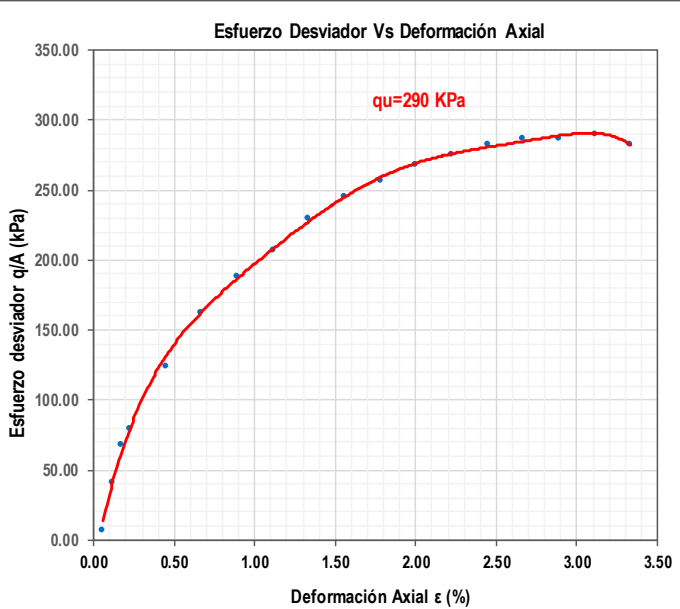
<table border="1"> <tr> <th colspan="3">RESISTENCIA A LA COMPRESIÓN INCONFINADA</th> </tr> <tr> <td>Resistencia máxima :</td> <td>2.96</td> <td>kg/cm²</td> </tr> <tr> <td>Resistencia máxima :</td> <td>290.43</td> <td>kPa</td> </tr> </table>		RESISTENCIA A LA COMPRESIÓN INCONFINADA			Resistencia máxima :	2.96	kg/cm ²	Resistencia máxima :	290.43	kPa

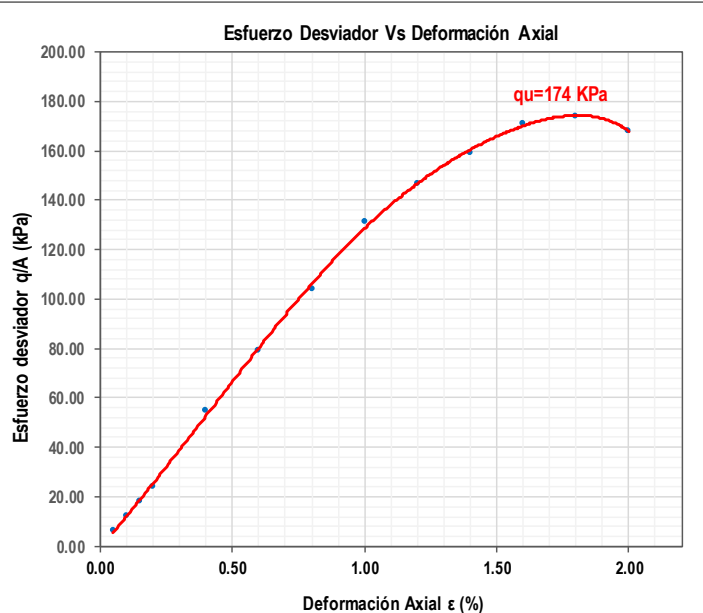
<p style="text-align: center;">Esfuerzo Desviador Vs Deformación Axial</p> <p style="text-align: center;">qu=174 KPa</p>		<table border="1"> <thead> <tr> <th colspan="3">RESISTENCIA A LA COMPRESIÓN INCONFINADA</th> </tr> </thead> <tbody> <tr> <td>Resistencia máxima :</td> <td>1.78</td> <td>kg/cm²</td> </tr> <tr> <td>Resistencia máxima :</td> <td>174.17</td> <td>kPa</td> </tr> </tbody> </table> <table border="1"> <thead> <tr> <th colspan="3">RESISTENCIA AL CORTE</th> </tr> </thead> <tbody> <tr> <td>Esfuerzo desviador (qu)</td> <td>174.17</td> <td>kPa</td> </tr> <tr> <td>σ_1</td> <td>174.17</td> <td>kPa</td> </tr> <tr> <td>σ_3</td> <td>0</td> <td>kPa</td> </tr> <tr> <td>Esfuerzos principales en la falla (Cu)</td> <td>87.08</td> <td>kPa</td> </tr> <tr> <td>Deformación en esfuerzo</td> <td>2.00</td> <td>%</td> </tr> <tr> <td>Módulo de Elasticidad E</td> <td>8708.37</td> <td>kPa</td> </tr> </tbody> </table> <table border="1"> <thead> <tr> <th colspan="2">ESQUEMA O FOTOGRAFÍA DE LA CONDICIÓN DE LA FALLA</th> </tr> </thead> <tbody> <tr> <td colspan="2" style="text-align: center;">FALLA</td> </tr> <tr> <td colspan="2" style="text-align: center;">   </td> </tr> </tbody> </table>			RESISTENCIA A LA COMPRESIÓN INCONFINADA			Resistencia máxima :	1.78	kg/cm ²	Resistencia máxima :	174.17	kPa	RESISTENCIA AL CORTE			Esfuerzo desviador (qu)	174.17	kPa	σ_1	174.17	kPa	σ_3	0	kPa	Esfuerzos principales en la falla (Cu)	87.08	kPa	Deformación en esfuerzo	2.00	%	Módulo de Elasticidad E	8708.37	kPa	ESQUEMA O FOTOGRAFÍA DE LA CONDICIÓN DE LA FALLA		FALLA
