Jaén
2006

INTERVENCIÓN ARQUEOLÓGICA PREVENTIVA, CONTROL DE LOS MOVIMIENTOS DE TIERRA EN LA ZONA ARQUEOLÓGICA DE MARROQUÍES BAJOS, PARCELA 17- 8, JAÉN

M^a GEMA LOZANO OCAÑA

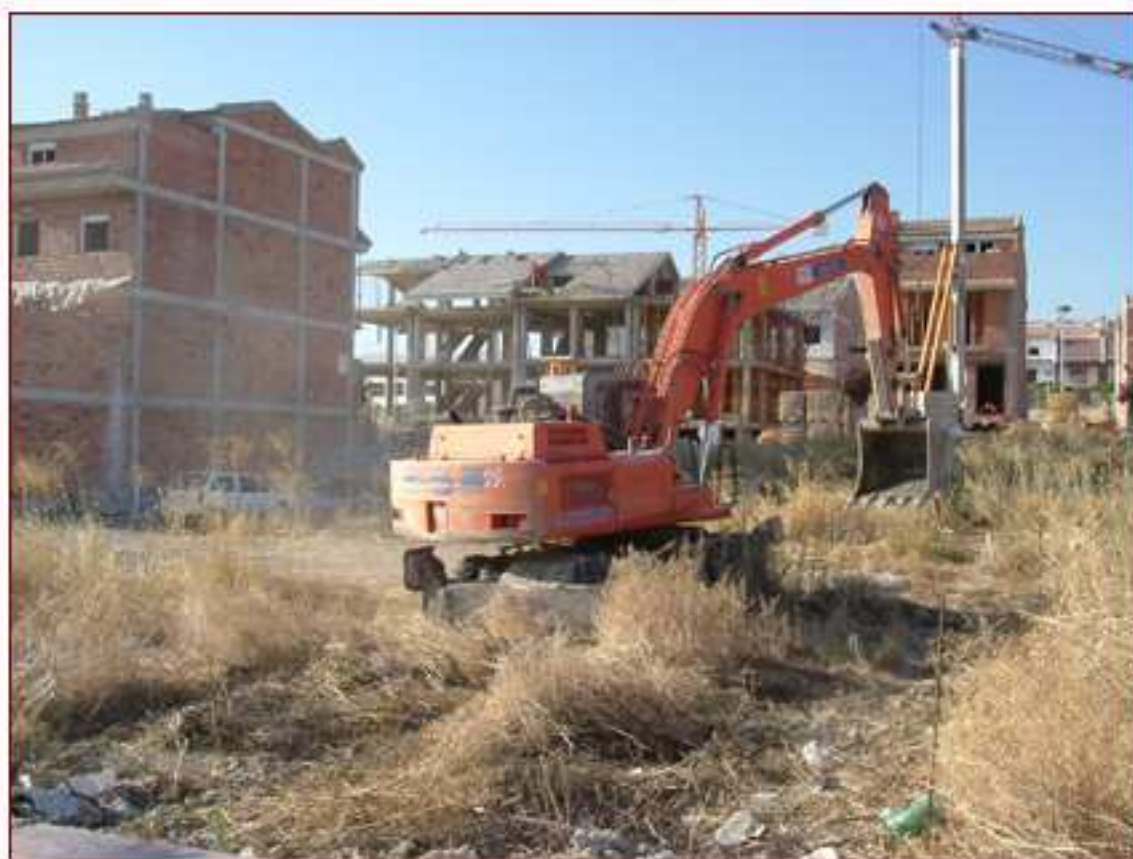
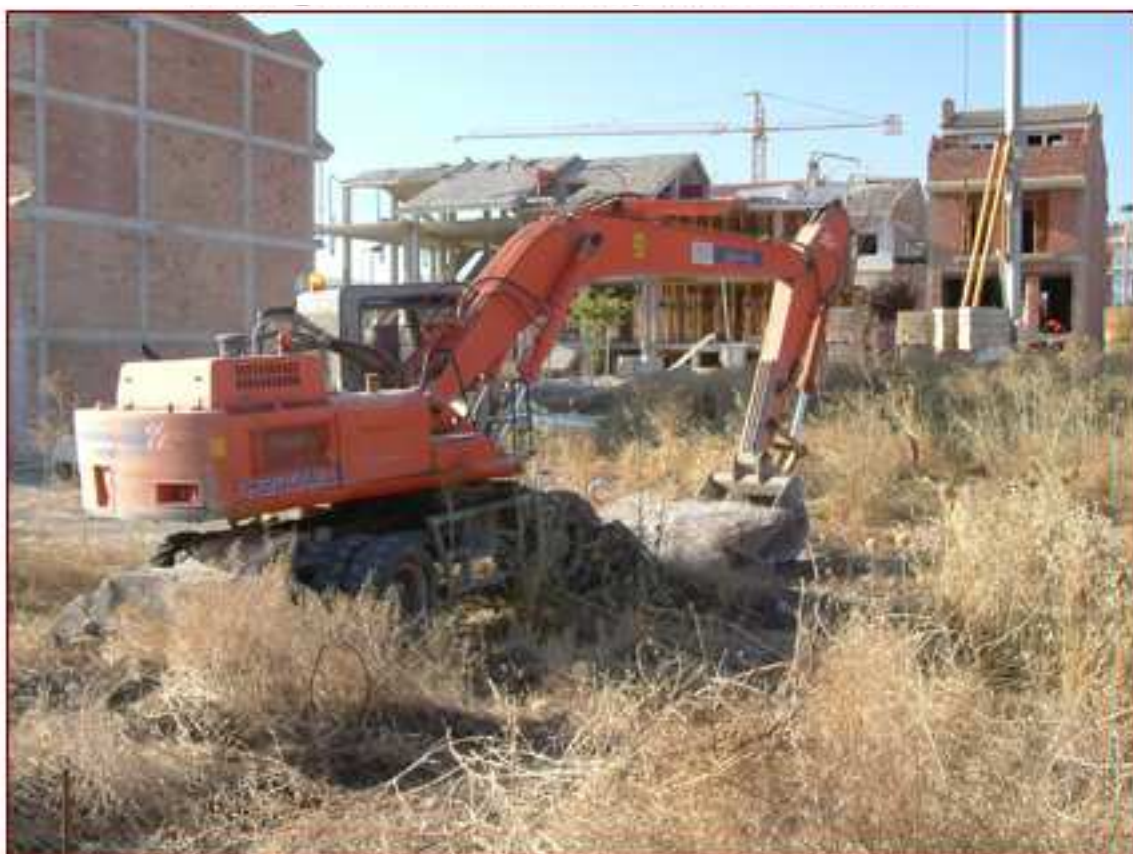
Lámina I.- Vista general del estado previo del solar.

Retirada con medios mecánicos de los aportes del solar. Para ello se utilizó una máquina retrogiratoria con cazo grande para retirar no sólo la vegetación, sino también algunos escombros que se concentraba en la zona más al sur del solar. (la 1 y 2).

La mayor parte del escombros acumulado, procede de las edificaciones vecinas y de la construcción del acerado. Tras el desbroce mecánico del solar, comenzó la fase de destierro de la parcela para su posterior vallado perimetral.

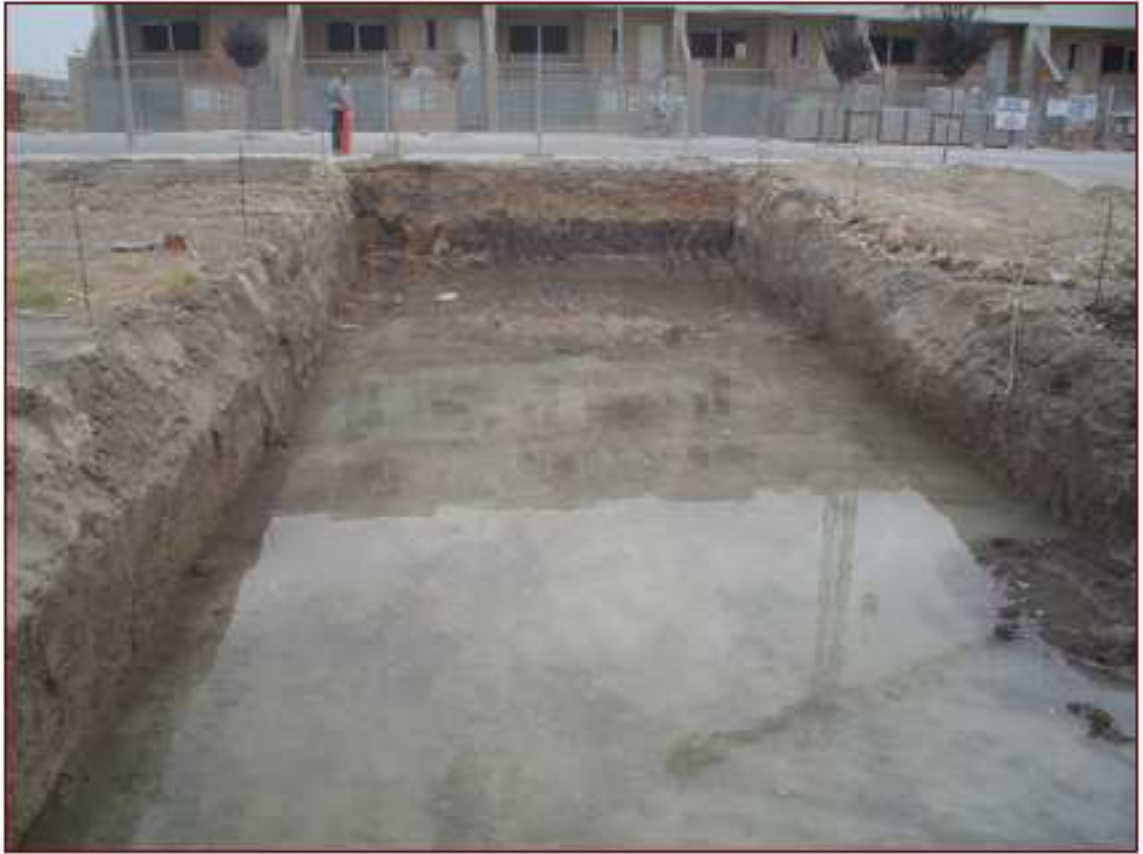
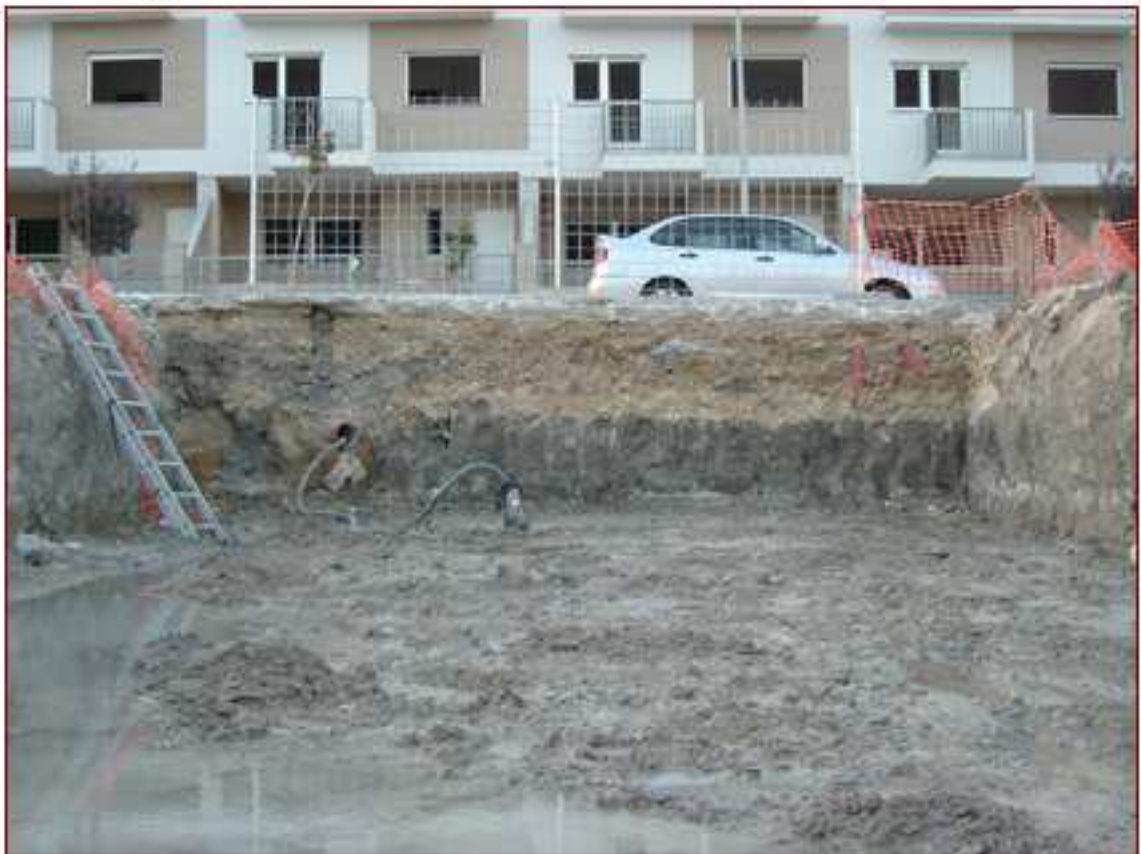
Lámina III.- Vista general del solar tras alcanzar el nivel freático.

A esta decisión contribuyó el hecho de estar situada la parcela sobre una cuenca lacustre, lo que provocó la subida del nivel freático aproximadamente a dicha profundidad (2.10m). (Lám. 3).

Se llevó a cabo la extracción del agua mediante una maquina de bombeo. El material cerámico es escaso, documentándose tan sólo algunos pequeños fragmentos de cerámica vidriada en su mayor parte de origen medieval, (procedente del arrastre de los niveles superiores) apareciendo todos ellos en el cota más superficial de la UEN 3 y de cerámica común de difícil adscripción, por el contrario el material constructivo es bastante más numerosos perteneciendo en su totalidad a los trabajos de construcción tanto del acerado como de las viviendas colindantes (contemporáneo).
