**LA «TORRE VIEJA» DE ALGUAZAS. UNA  
FORTALEZA MEDIEVAL DE LA VEGA DEL  
SEGURA**

**Ana Pujante Martínez**

**Resumen:** La «Torre Vieja» es una fortaleza medieval que fue erigida por el obispo Peñaranda, en el señorío eclesiástico de Alguazas, a mitad del s. XIV. En el estudio arqueológico se han definido distintas fases de construcción y remodelación del edificio que constituyen una base documental sobre su origen y evolución morfológica. Además se han registrado varios enterramientos islámicos anteriores a la edificación de la torre.

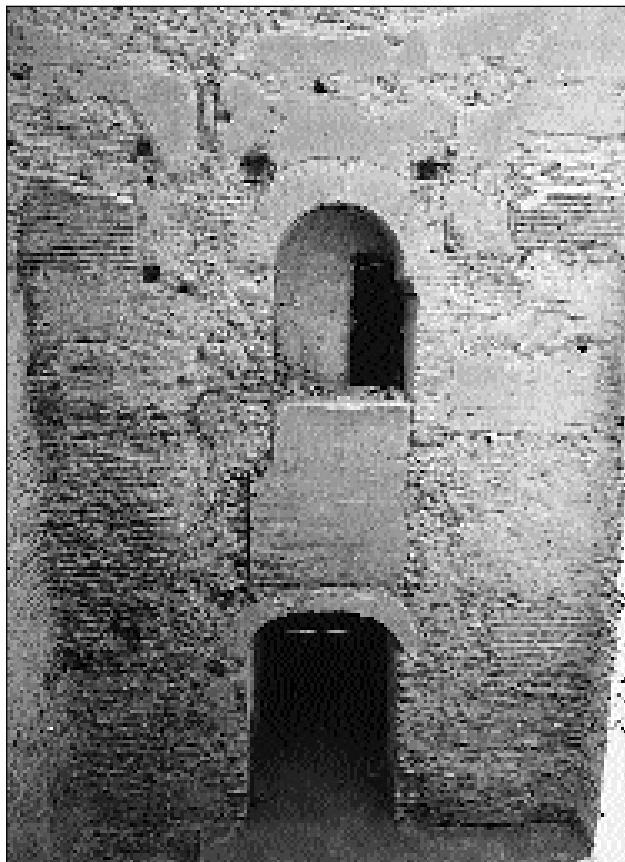
Figura 15.- Torre Vieja, patio alzado NE

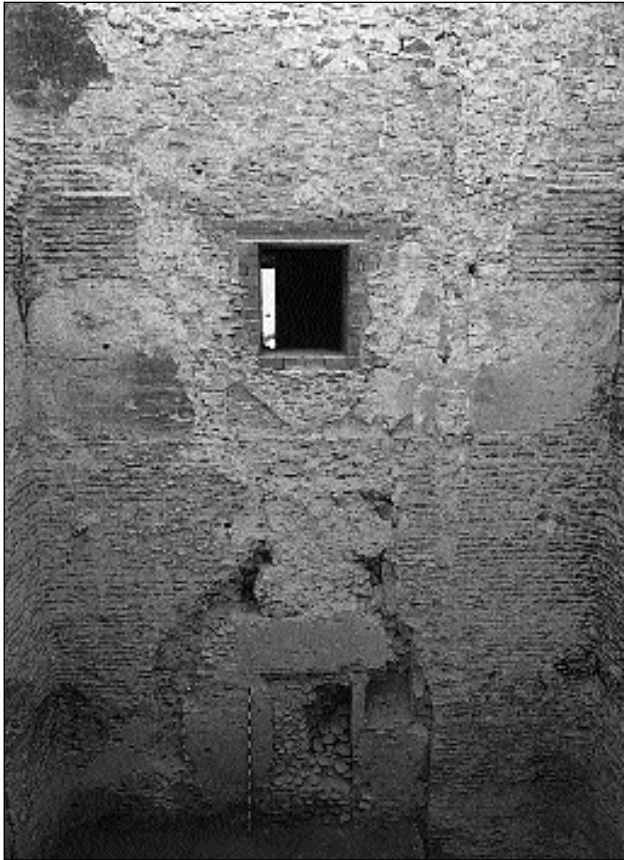
Figura 19.- Torre Vieja, patio alzado SE

El muro (estructura II) que constituye el patio, desde la cimentación hasta el inicio del primer piso, es de fábrica de aparejo de ladrillo. A partir del primer piso el muro está construido fundamentalmente con cal, exceptuando parte de los vanos y los cuatro arranques de arco situados en los ángulos que tienen fábrica de ladrillo. Después de picar los enlucidos modernos se pudo observar la presencia de variadas reparaciones en las zonas más deterioradas.

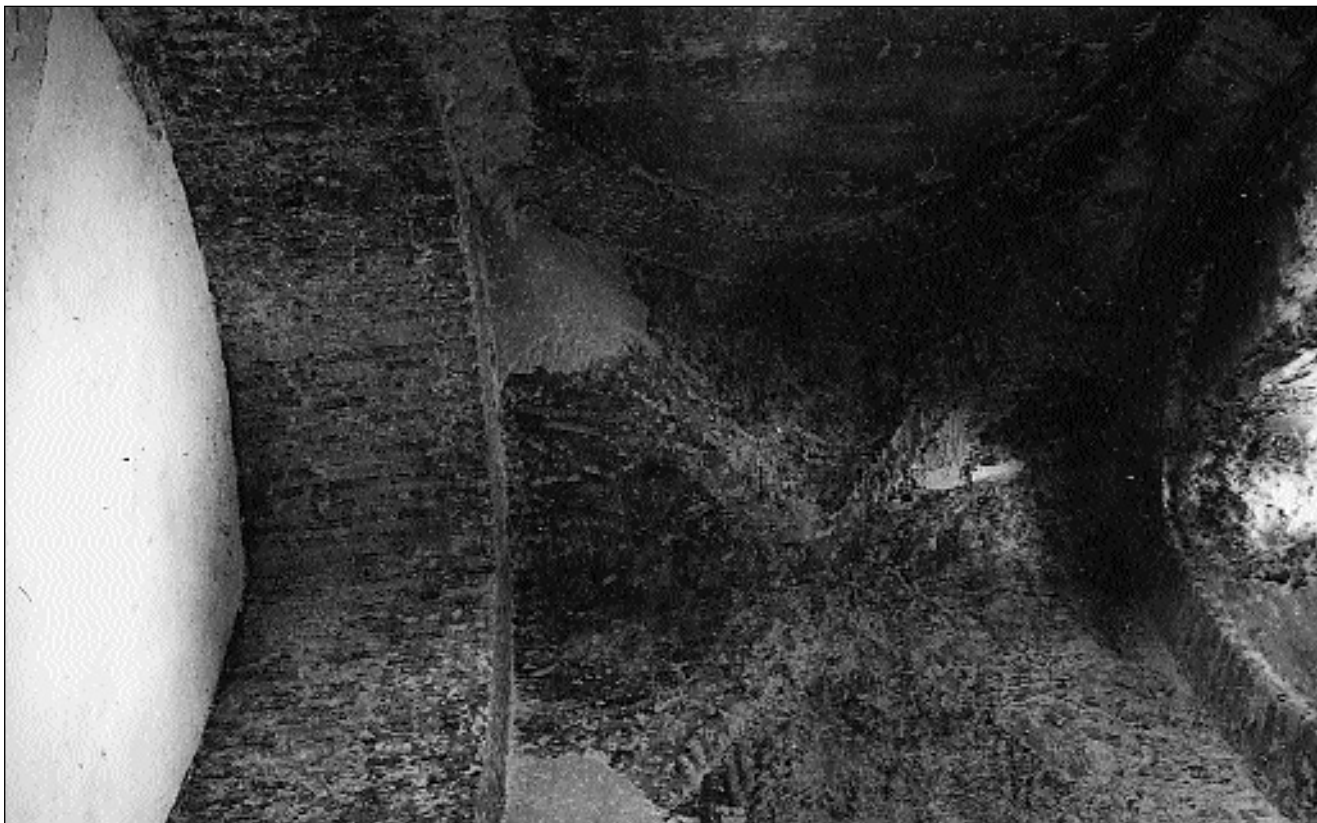
**Figura 20.- Torre Vieja, detalle de los arcos y bóvedas de la planta baja**

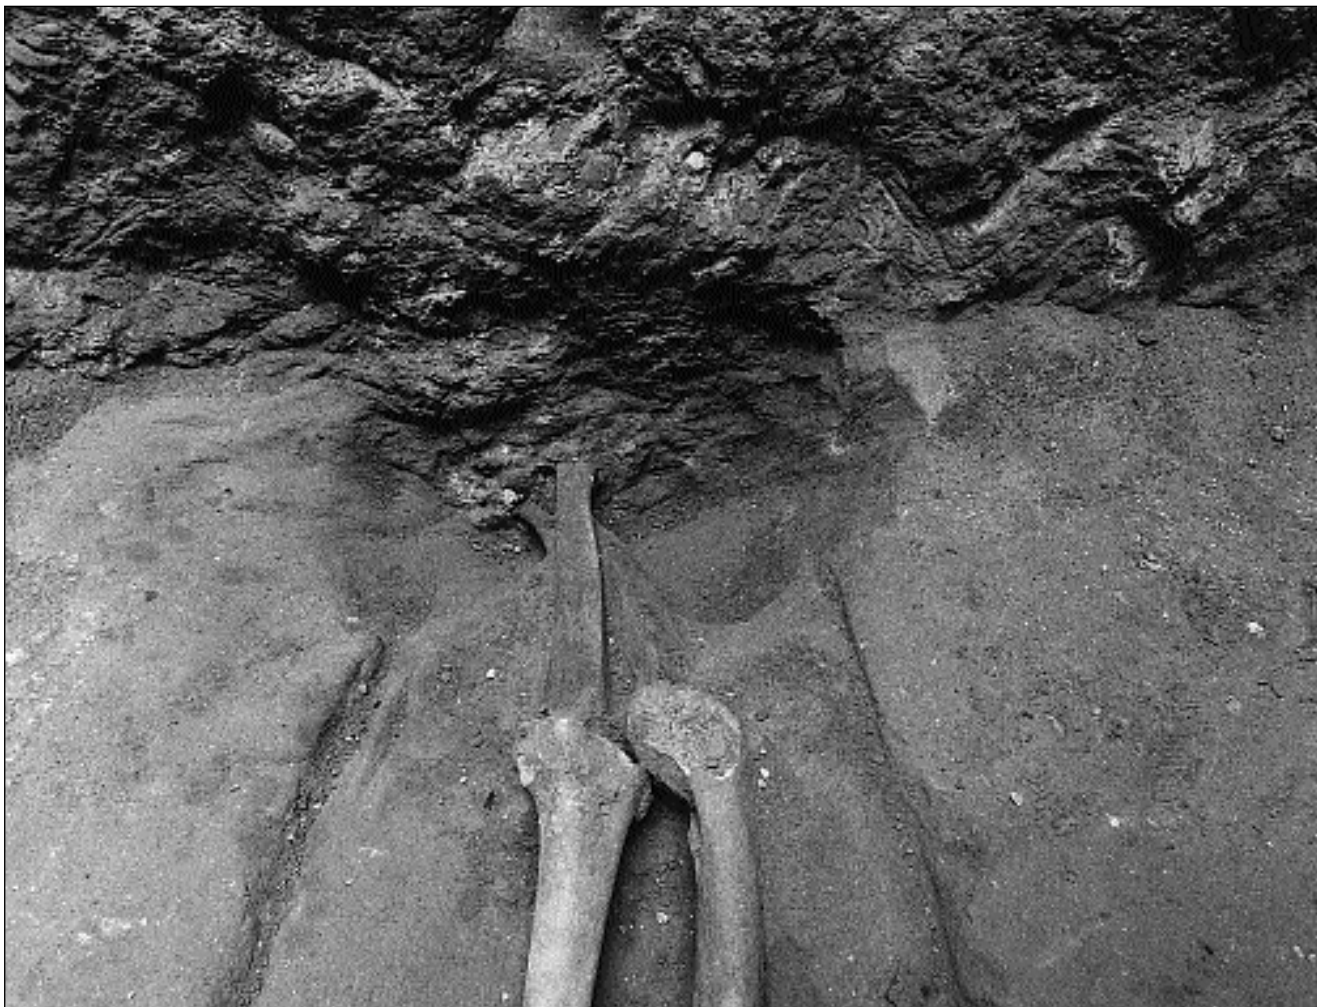
**Figura 22.- Torre Vieja, detalle de las extremidades del enterramiento nº1 fundidas en la cimentación de la torre**
