PLANIMETRIA Y ACTIVIDADES

Asunto: Informe cancha sintética futbol 8 – Extensión Soacha

PLANO ARQUITECTONICO DE LA CANCHA SINTETICA FUTBOL 8 SOACHA

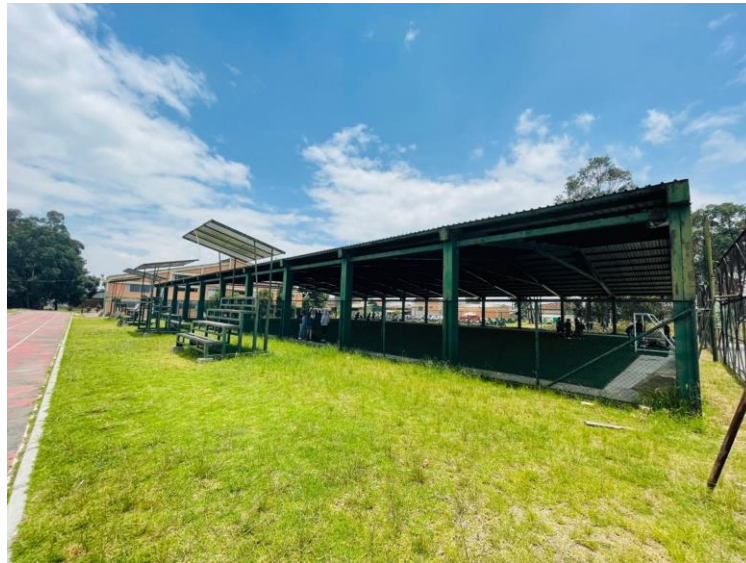
Foto 2. Vista general cancha sintética. Fuente: Elaboración propia

La cancha se encuentra ubicada junto al coliseo deportivo y cuenta con un área de 1.325 m², actualmente presta sus servicios deportivos.

- **Grama:** Antes de una nueva instalación de grama sintética, se debe realizar un afinado tipo lechada puntuales en la superficie del contrapiso, realizar tratamiento y cierre de las dilataciones entre placas de contrapiso existente y descacilar las partes donde se tiene montículos.

- **Circulación perimetral:** Se debe realizar un afinado tipo lechada puntuales en la superficie del contrapiso, de esta manera se garantiza que no haya punzonamientos y por consiguiente una larga vida a la grama sintética que se instalara allí.

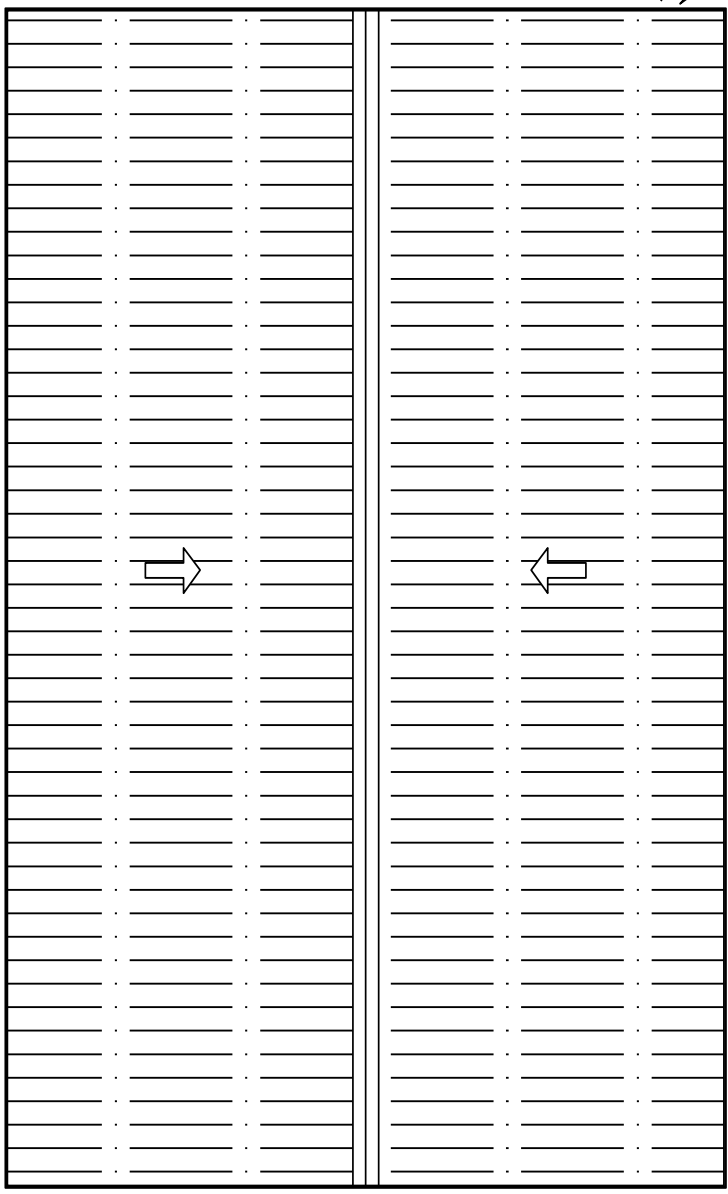
ENTRADA
CUBIERTA
GENERAL DE LA
CANCHA

- **Cubierta general:** Aunque no representa técnicamente por filtraciones de agua un daño a la grama sintética, si se debe realizar su mantenimiento (tapagoteras), pues posee perforaciones generales la cual se debe intervenir en general para garantizar el 100% de no filtraciones.
